PROJEKT KONSERWATORSKI

**BUDYNEK DAWNEGO DWORKU W GAŁCZEWKU
GM. GOLUB-DOBRZYŃ**

KARTA TYTUŁOWA

Rodzaj obiektu: budynek dawnego dworu

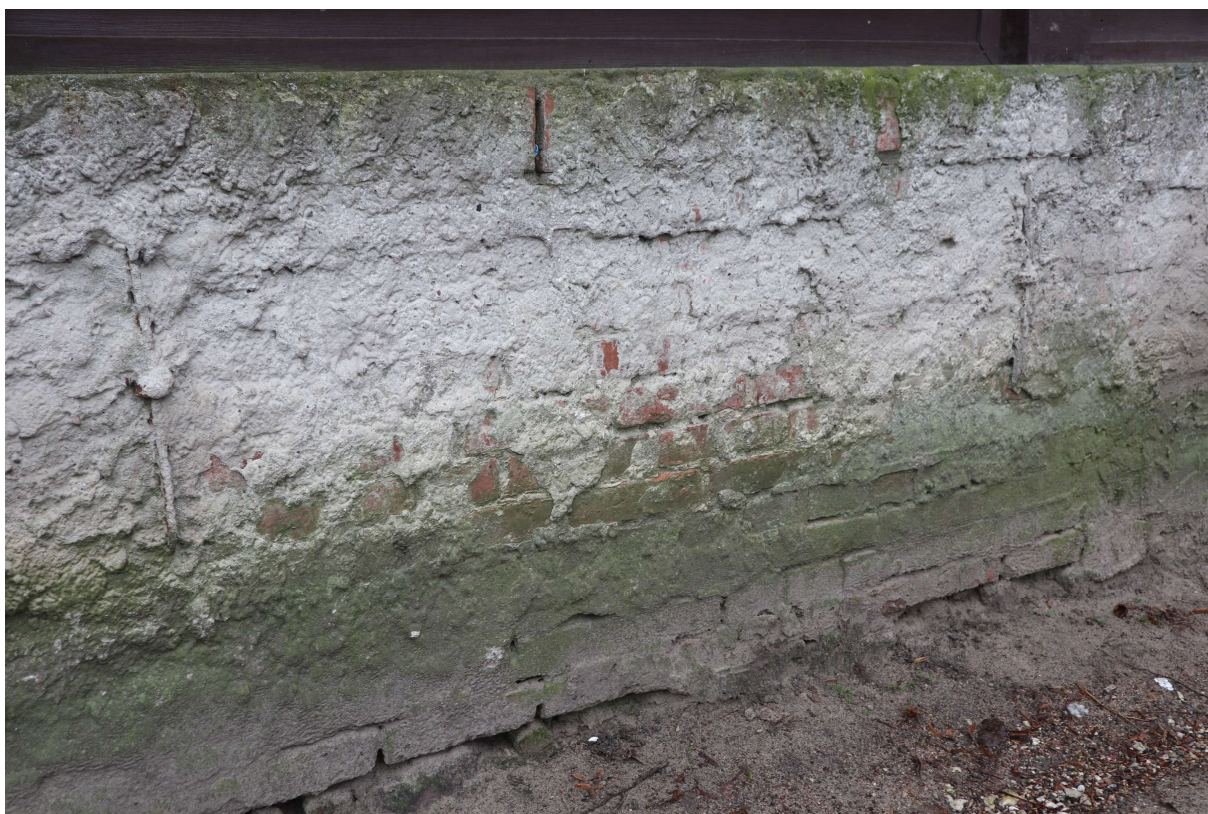
Fot. 40. Weranda. Zbliżenie na murowany cokół-taras z widocznymi wtórnie założonymi zaprawami, zachlapaniami. Widoczne porażenie biologiczne.

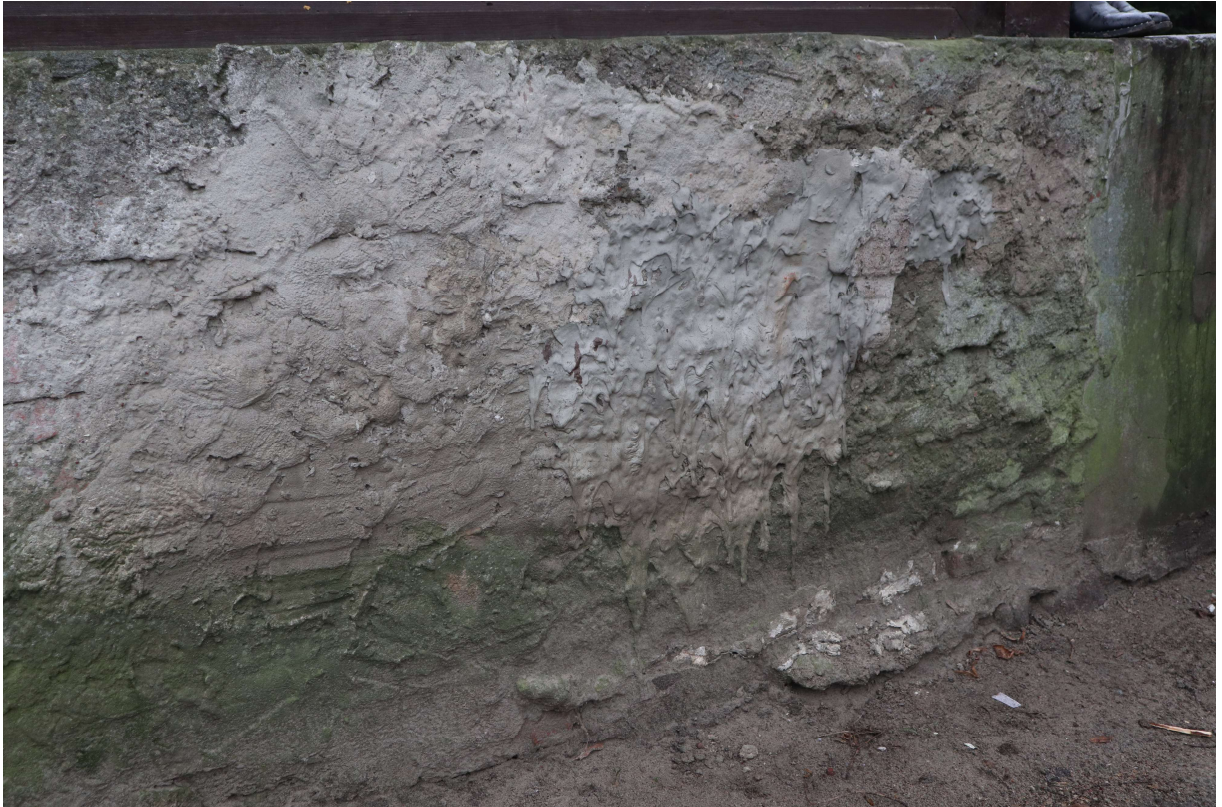
Fot. 41. Weranda. Zbliżenie na mурowany cokół-taras z widocznymi wtórnymi założonymi zaprawami, zachlapaniami. Widoczne porażenie biologiczne.

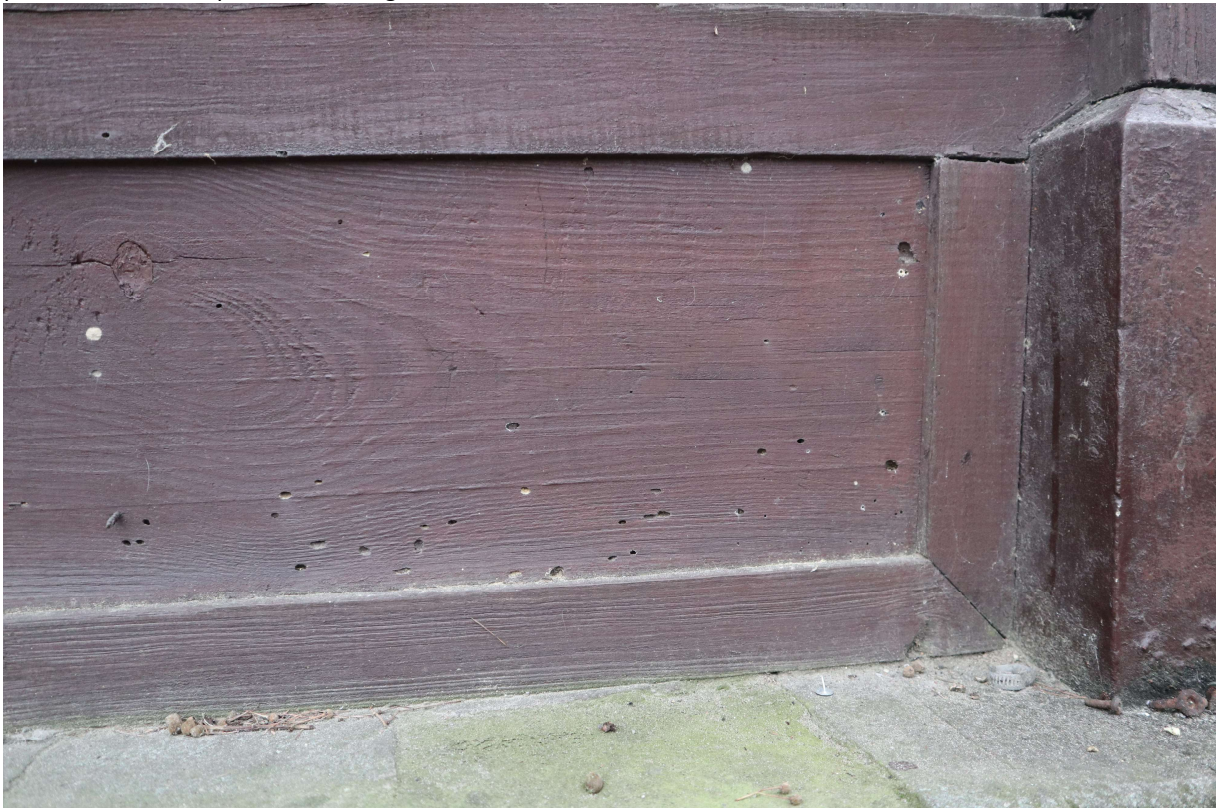
Fot. 42. Weranda. Zbliżenie na dolną strefę ściany drewnianej z widocznymi otworami wylotowymi po owadach.

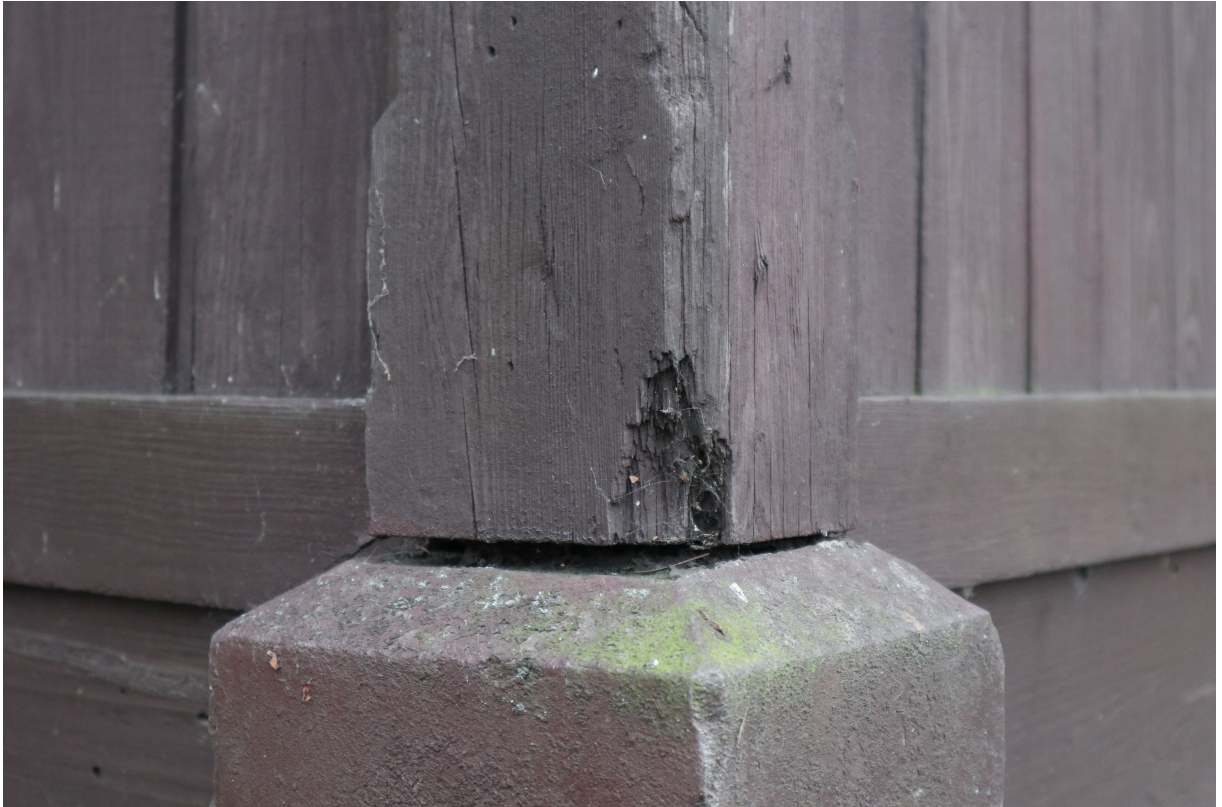
Fot. 43. Weranda. Zbliżenie na dolny fragment słupa narożnego ściany. Widoczne otwory wylotowe po owadach oraz uszkodzenie mechaniczne drewna.

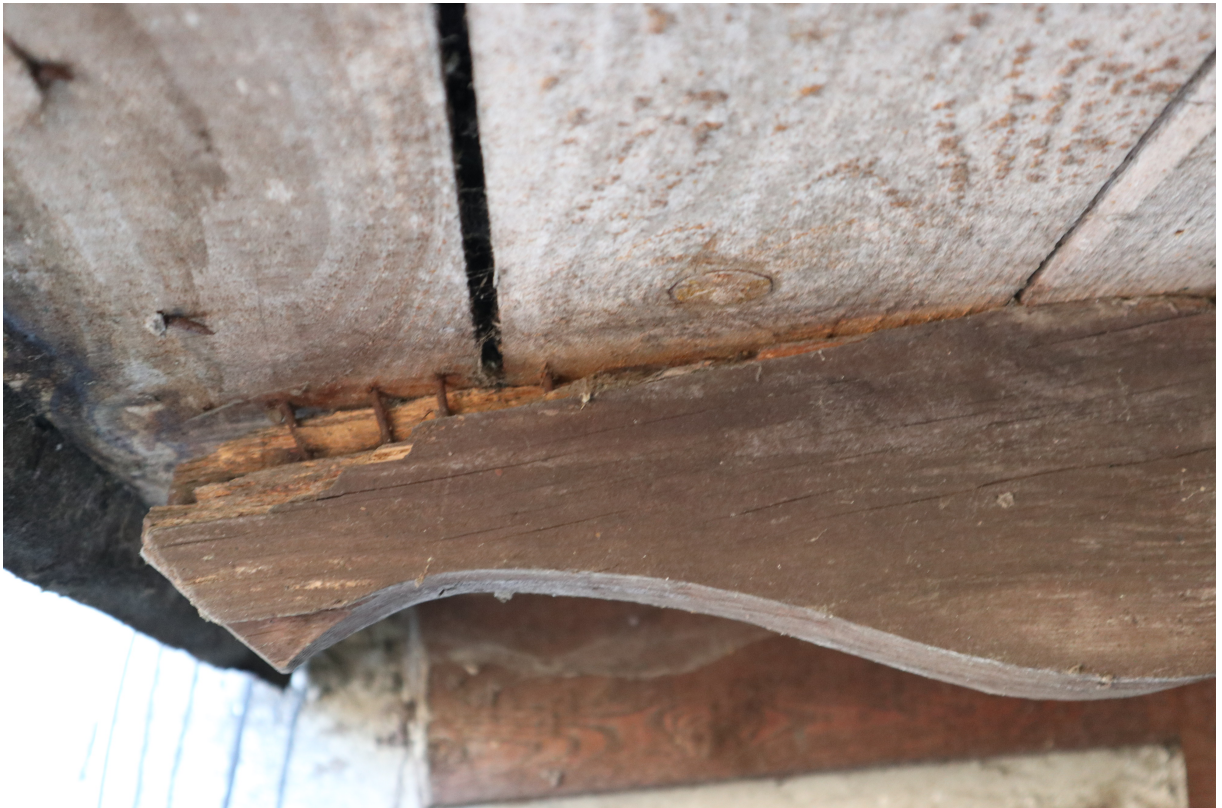
Fot. 44. Weranda. Zbliżenie na końcówkę krokwi z widocznym ubytkiem drewna.

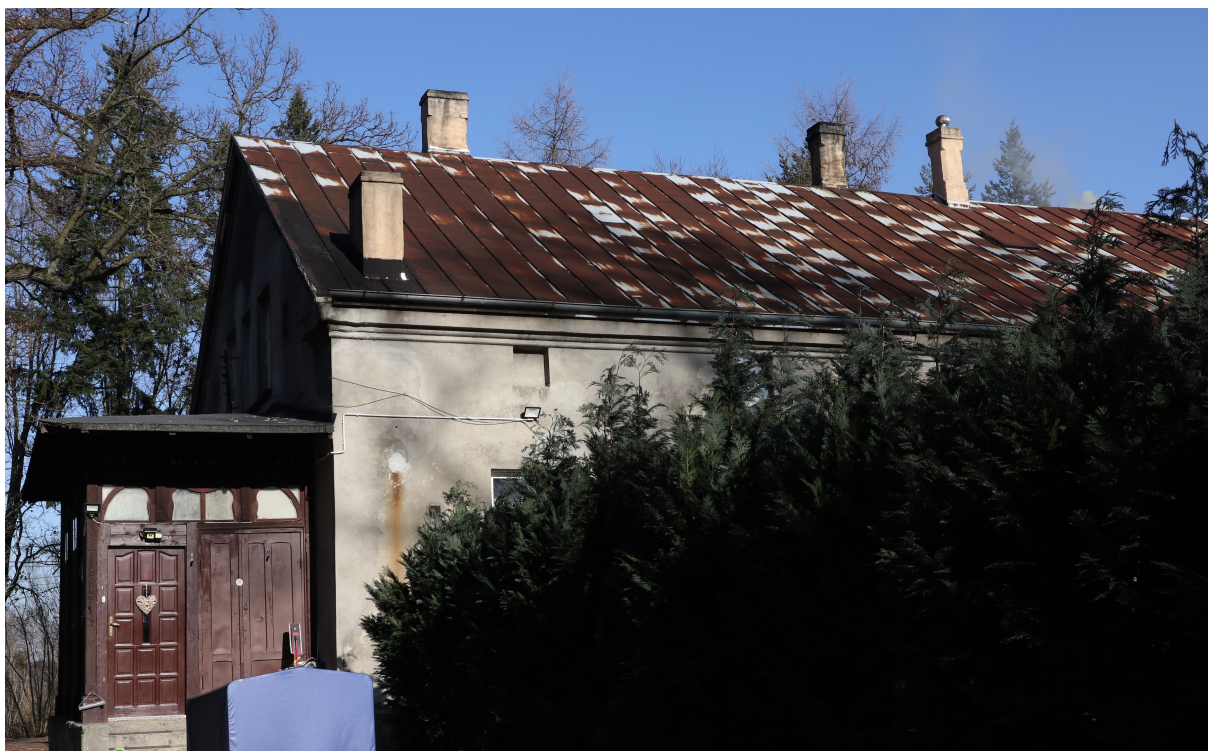
Fot. 47. Połączenie dachu widoczne nad elewacją tylną. Widoczna korozja blacharki na całej połączy.

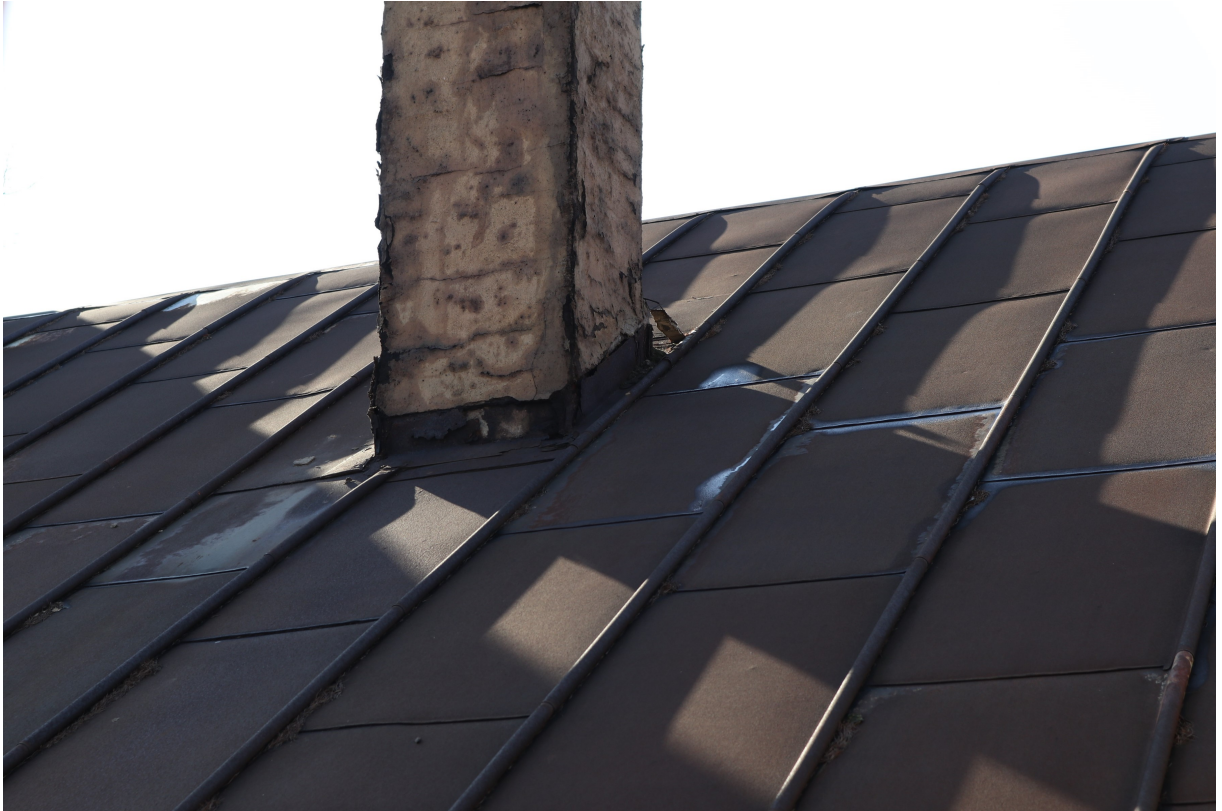
Fot. 48. Połąc dachu widoczna nad elewacją frontową. Widoczna korozja blacharki oraz silnie skorodowana, przzerwana i posiadająca ubytki obróbka przy kominie.

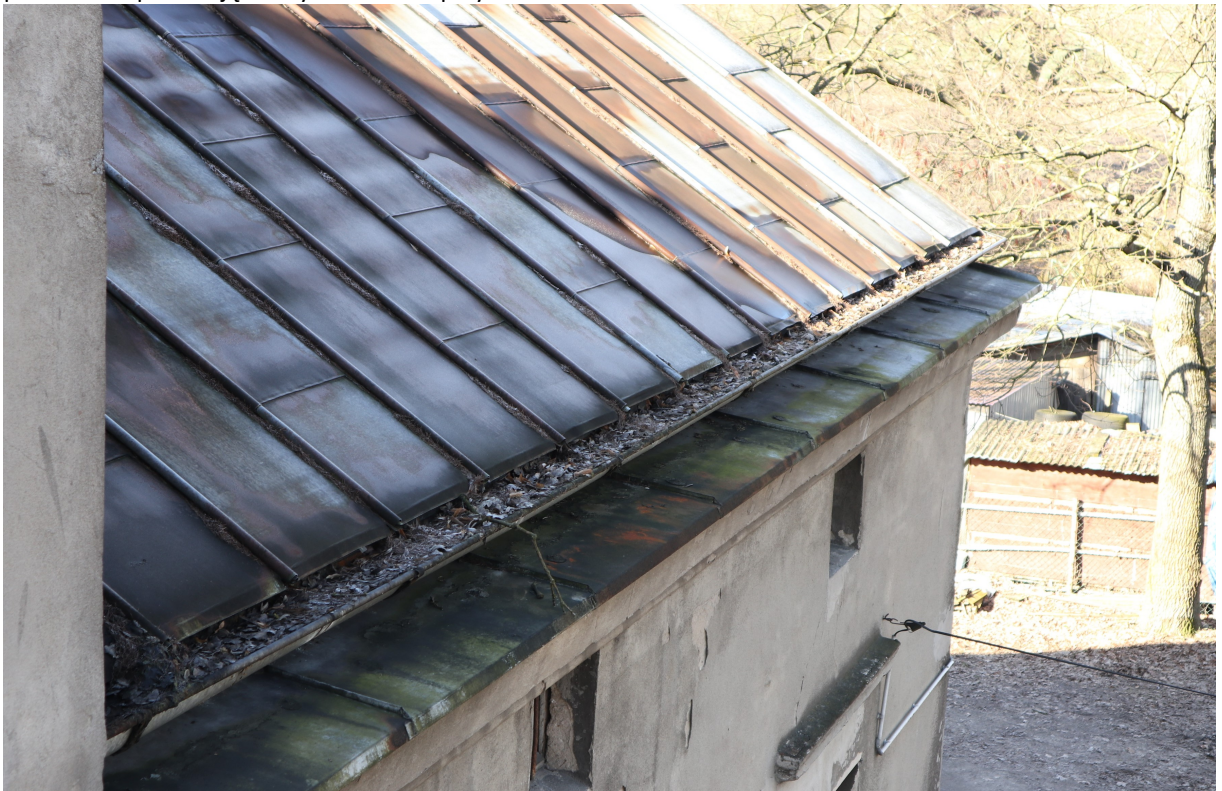
Instalacja odprowadzająca wodę jest niesprawna. Rynny i rury spustowe są niedrożne i dziurawe (fot. 49, 50).

Fot. 49. Połąc dachu widoczna nad elewacją frontową. Widoczna korozja poszycia oraz zanieczyszczone rynny.

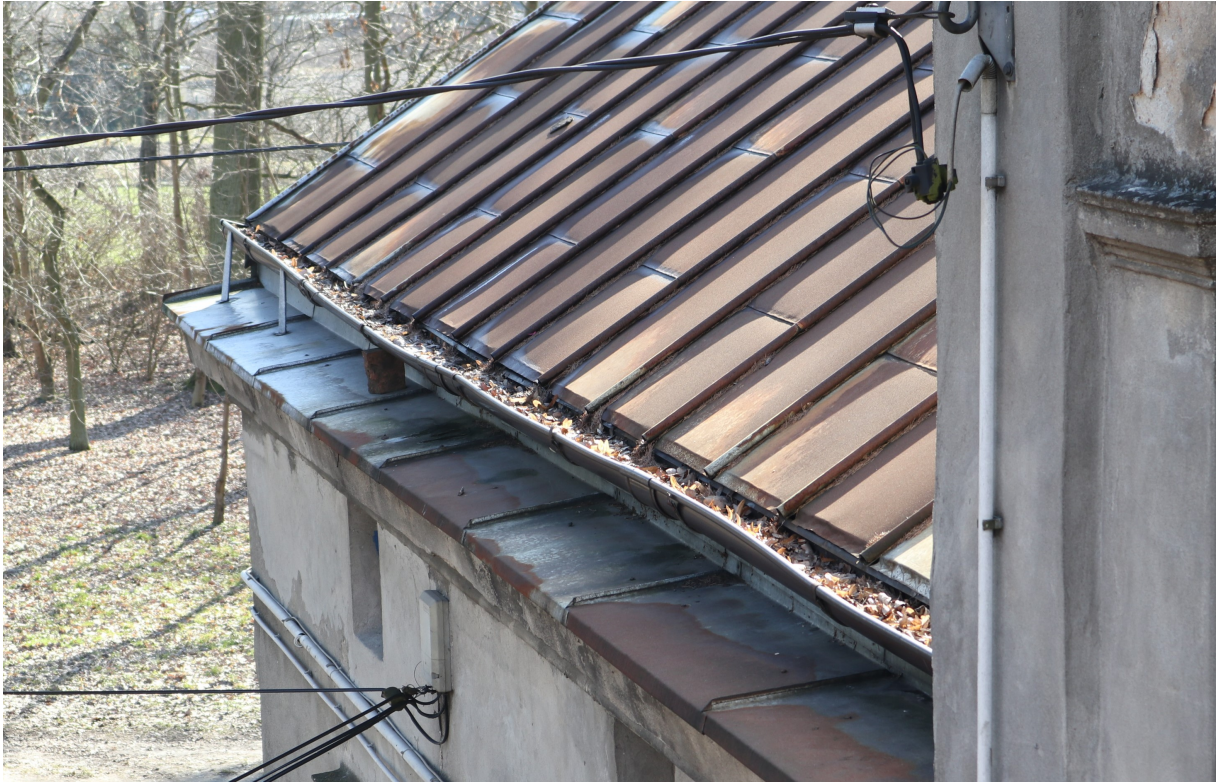
Fot. 50. Połączenie dachu widoczne nad elewacją frontową. Widoczna korozja poszycia oraz zanieczyszczone i wygięte rynny.

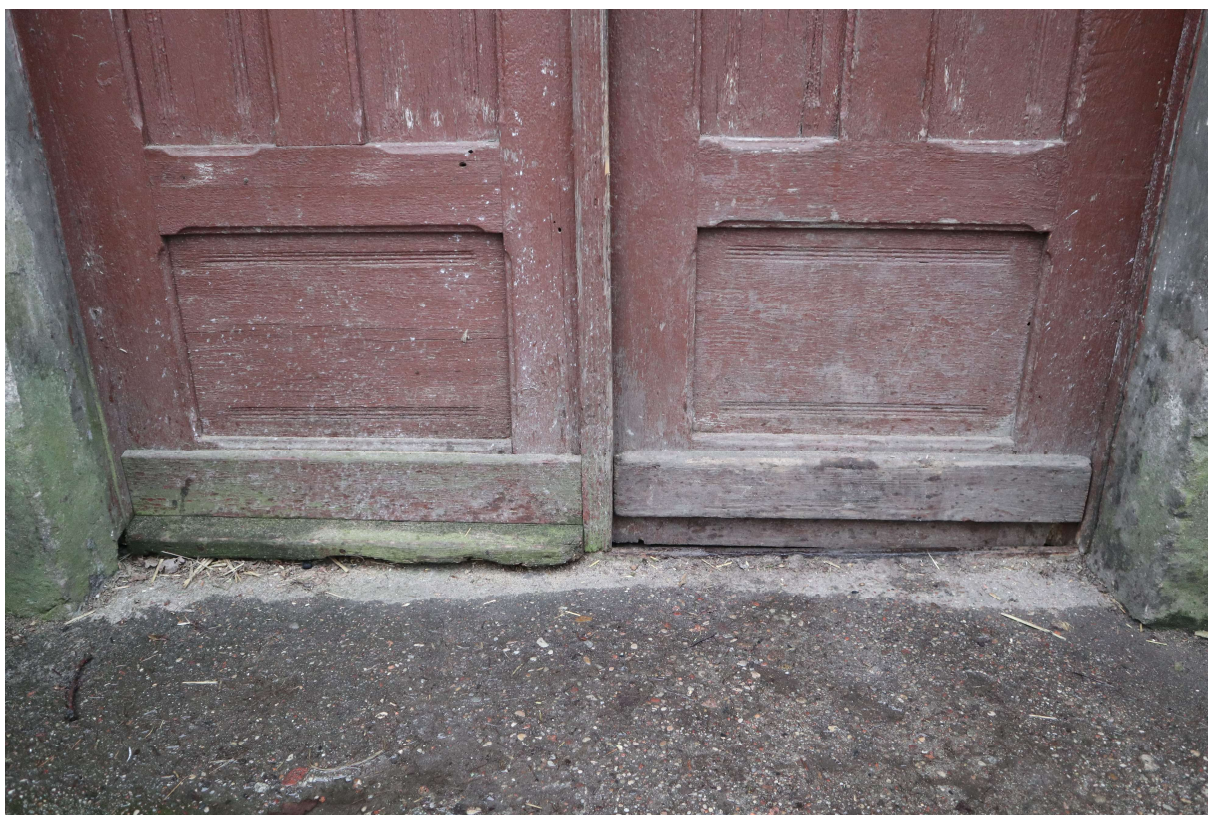
Fot. 53. Drzwi frontowe w portalu gł. (po 1945 r.). Zbliżenie na dolne partie skrzydeł drzwiowych z widocznym ubytkiem jednego z okapników, zniszczeniami drugiego. Dolne elementy ram skrzydeł i płyciny są wyługowane, pozbawione częściowo powłoki ochronnej.

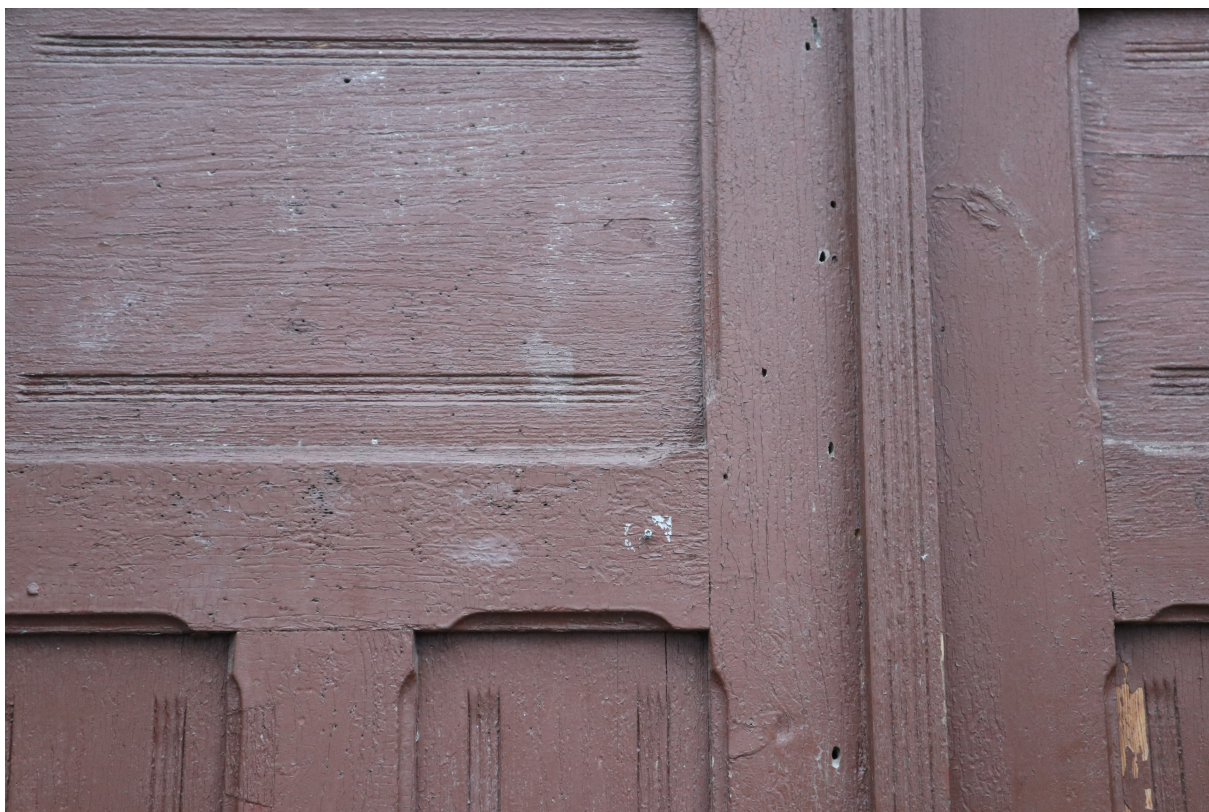
Fot. 54. Drzwi frontowe w portalu gł. (po 1945 r.). Widoczne otwory wylotowe po owadach.

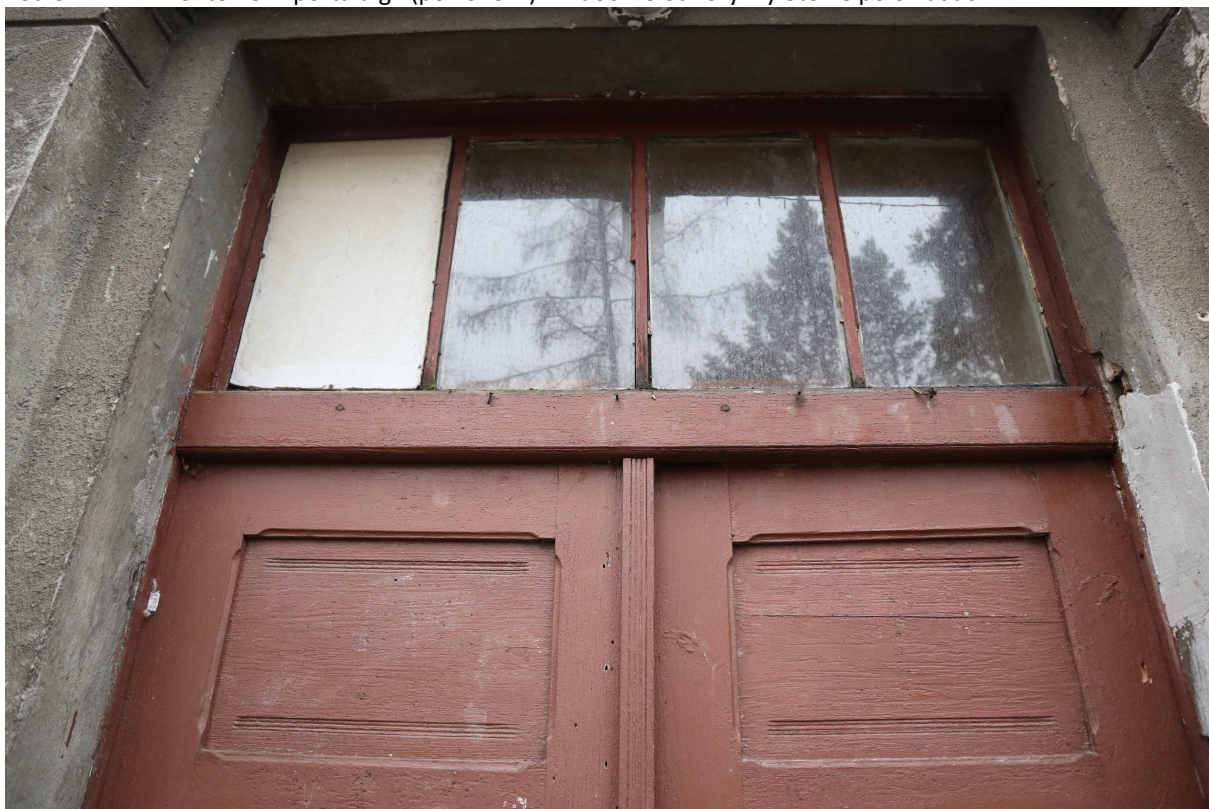
spękane, posiadają rozległe ubytki w dolnej partii, nie spełniają swojej funkcji ochronnej. Brakuje jednej z szyb w nadświetlu, została zastąpiona białą dyktą (fot. 55). Drzwi nie domykają się.

Fot. 55. Drzwi frontowe w portalu gł. (po 1945 r.). Widoczny brak jednej z szyb nadświetla oraz poziome pęknięcie płyciny skrzydła drzwiowego.

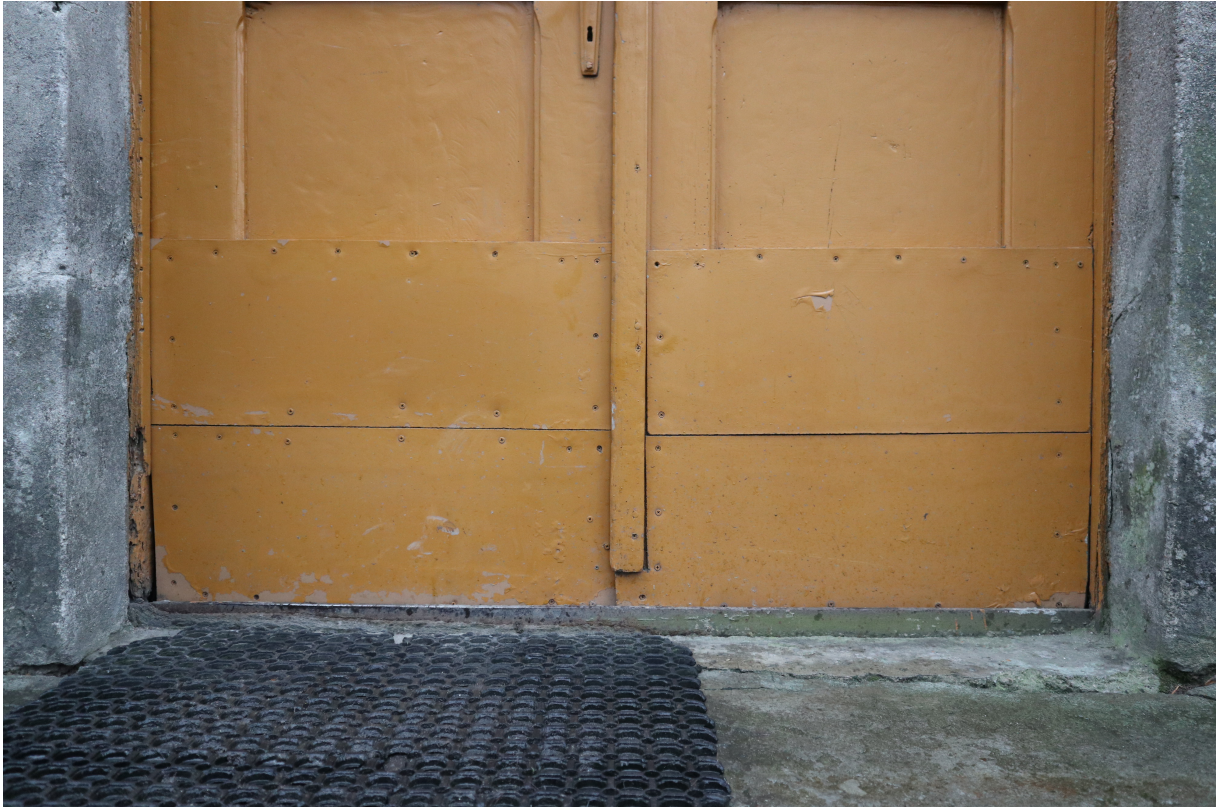
Fot. 56. Drzwi boczne (po 1982 r.). Widoczne wtórne obicie płytą blachą ochronną.

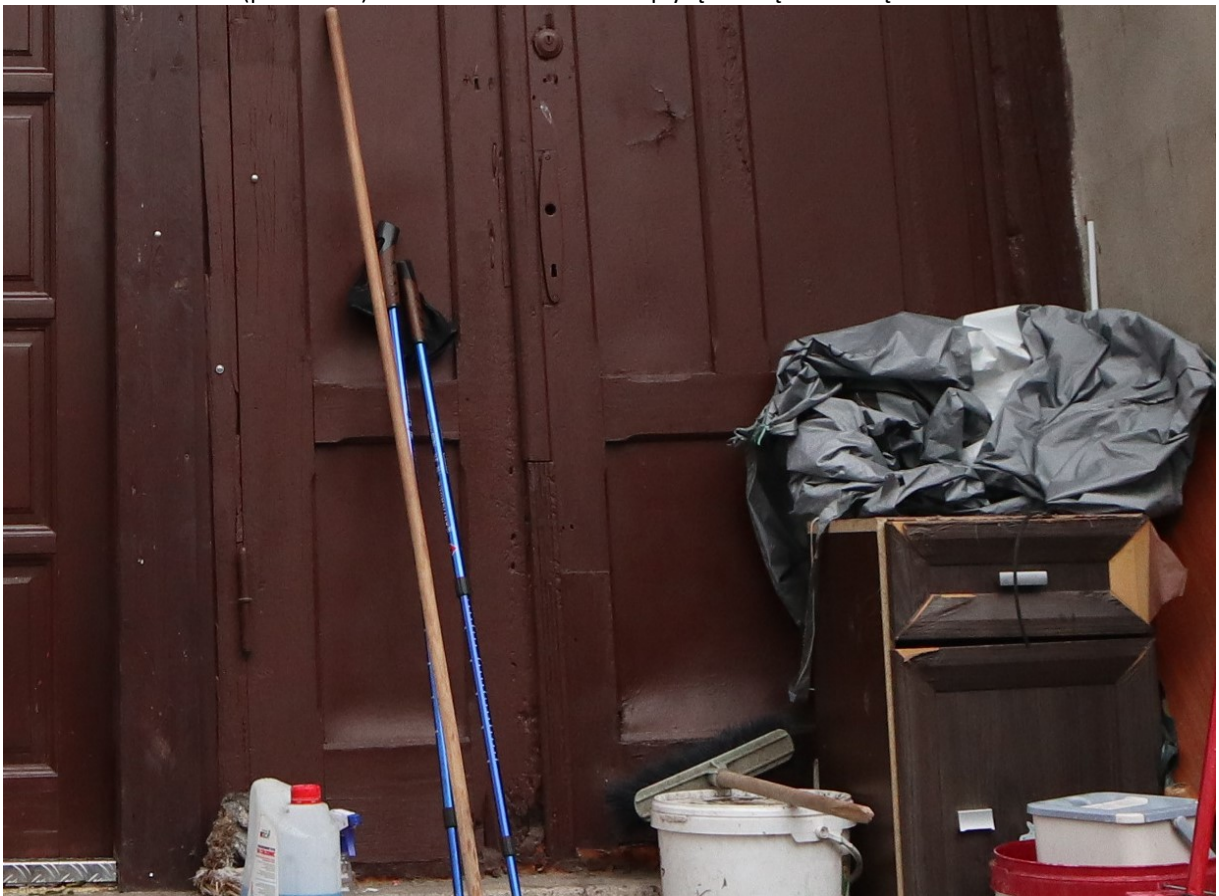
Fot. 57. Drzwi werandy (po 1945 r.). Widoczne zastąpienie drewnianych płycin płytą pilśniową, która jest wygięta i pęknięta.

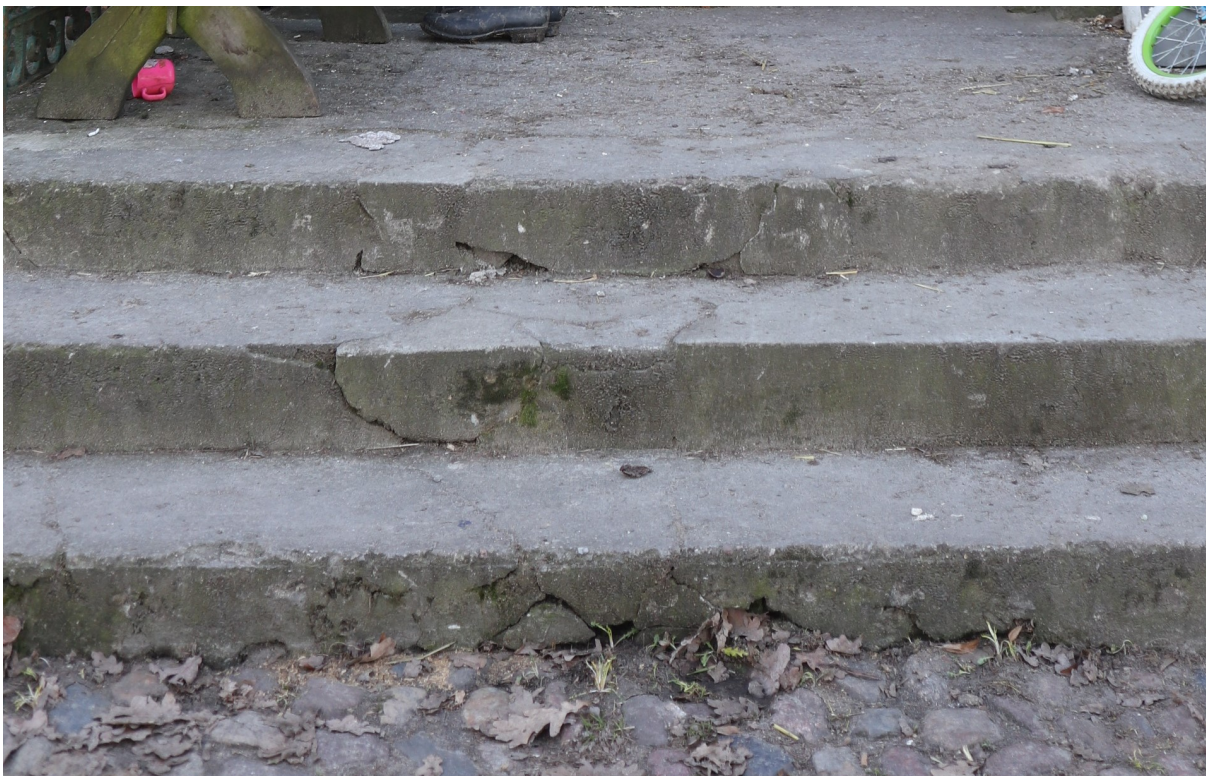
Schody zewnętrzne poprzedzające pseudoryzalit frontowy pochodzą najwcześniej z pocz. XX w. Ich stan zachowania jest zły. Wtórnie zostały pokryte warstwą betonu, który w wielu miejscach jest popękany. Prawdopodobnie stopnie są murowane, pokryte warstwą sztucznego kamienia-lastryko, jednak gruba warstwa wtórnego betonu nie pozwala na pewną ocenę. Widoczne są w stopniach wtórne uzupełnienia ubytków wykonane z betonu. Posiadają liczne ubytki, wypłycenia, pęknięcia i przetarcia, co zagraża bezpieczeństwu mieszkańców. Porażone są również biologicznie na skutek zalewania woda opadową (fot. 61-63).

Fot. 61. Schody prowadzące do portalu gł. Widoczne pęknięcia i ubytki.

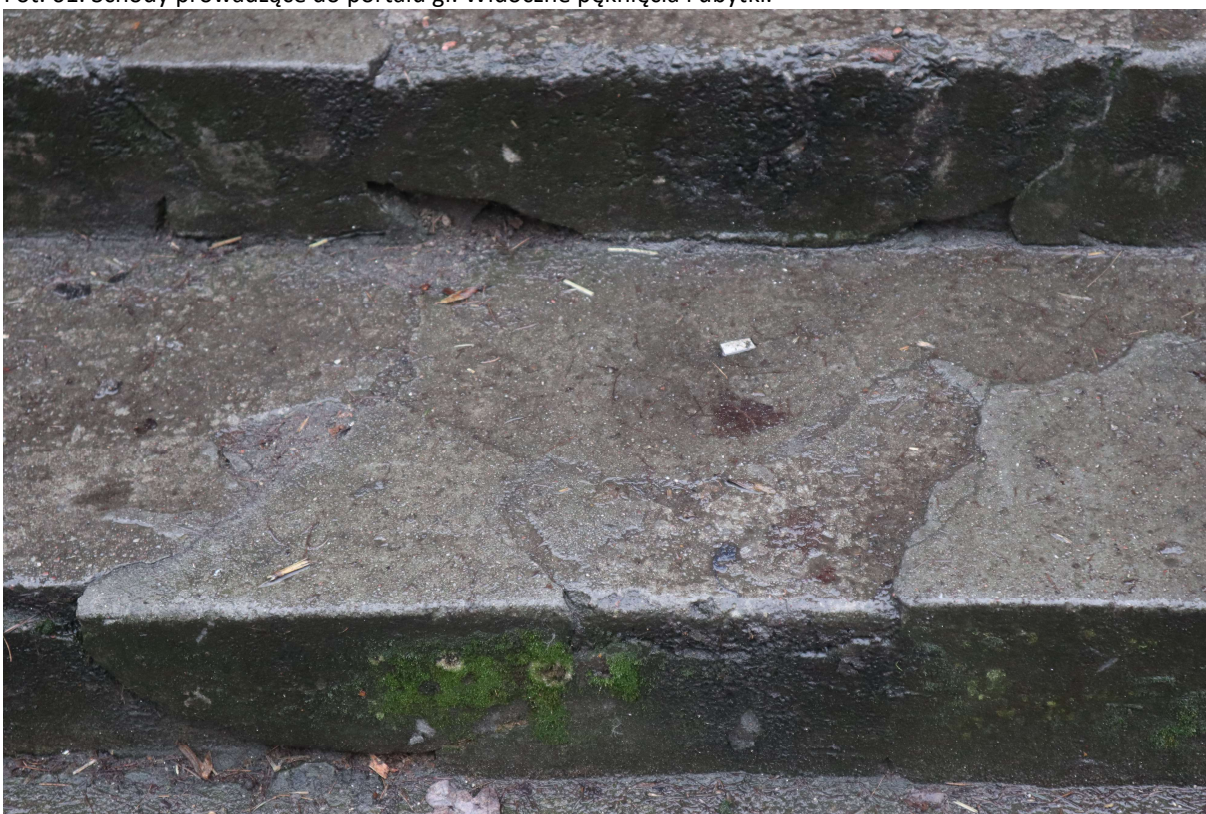
Fot. 62. Schody prowadzące do portalu gł. Widoczne pęknięcia, ubytki, wtórne uzupełnienia i mszaki na powierzchni stopni.

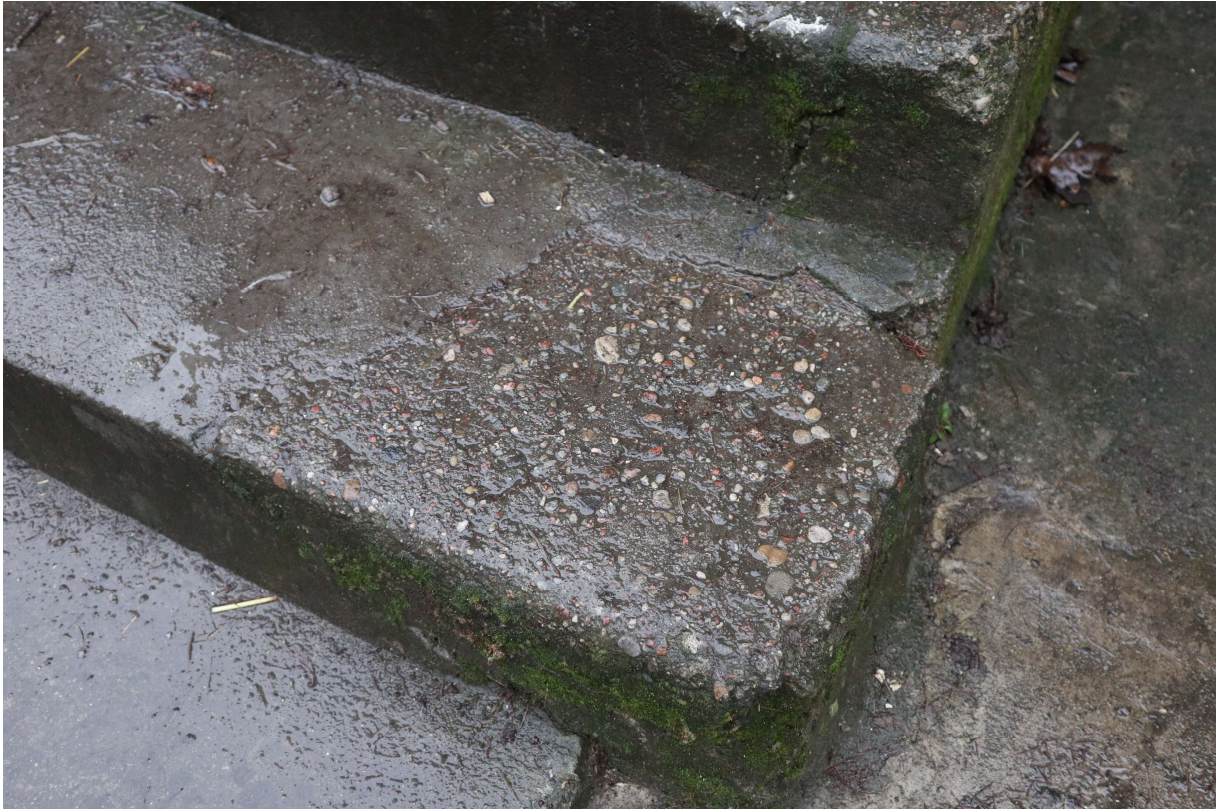
Fot. 63. Schody prowadzące do portalu gł. Widoczne wtórne uzupełnienia ubytków, drobne ubytki i mszaki. Na stopniach.

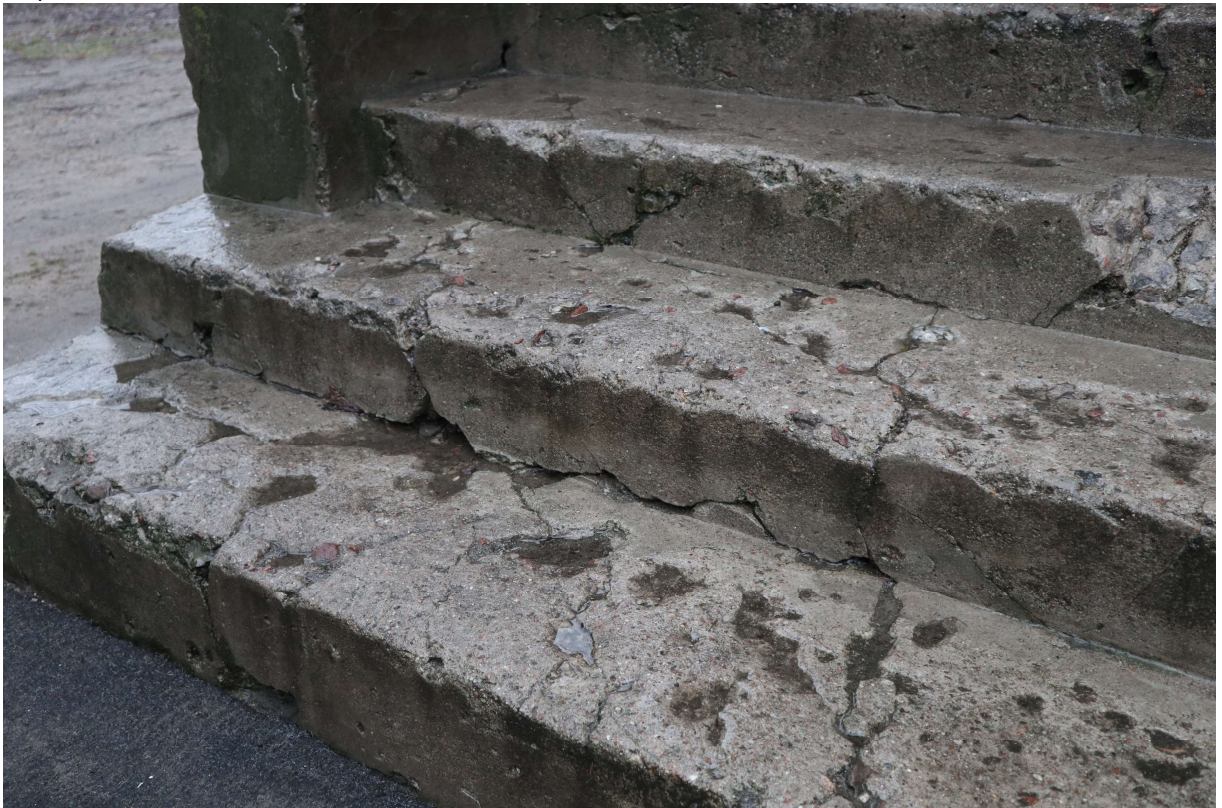
Schody prowadzące do wejścia w werandzie, wykonane z jednorodnego odlewu betonowego z dodatkiem frakcji żwirowej i kamiennej, posiadają liczne duże i mniejsze ubytki, co zagraża bezpieczeństwu mieszkańców. Porażone są również biologicznie na skutek zalewania woda opadową (fot. 64, 65).

Fot. 64. Schody prowadzące do wejścia w werandzie. Widoczne liczne pęknięcia i ubytki w stopniach.

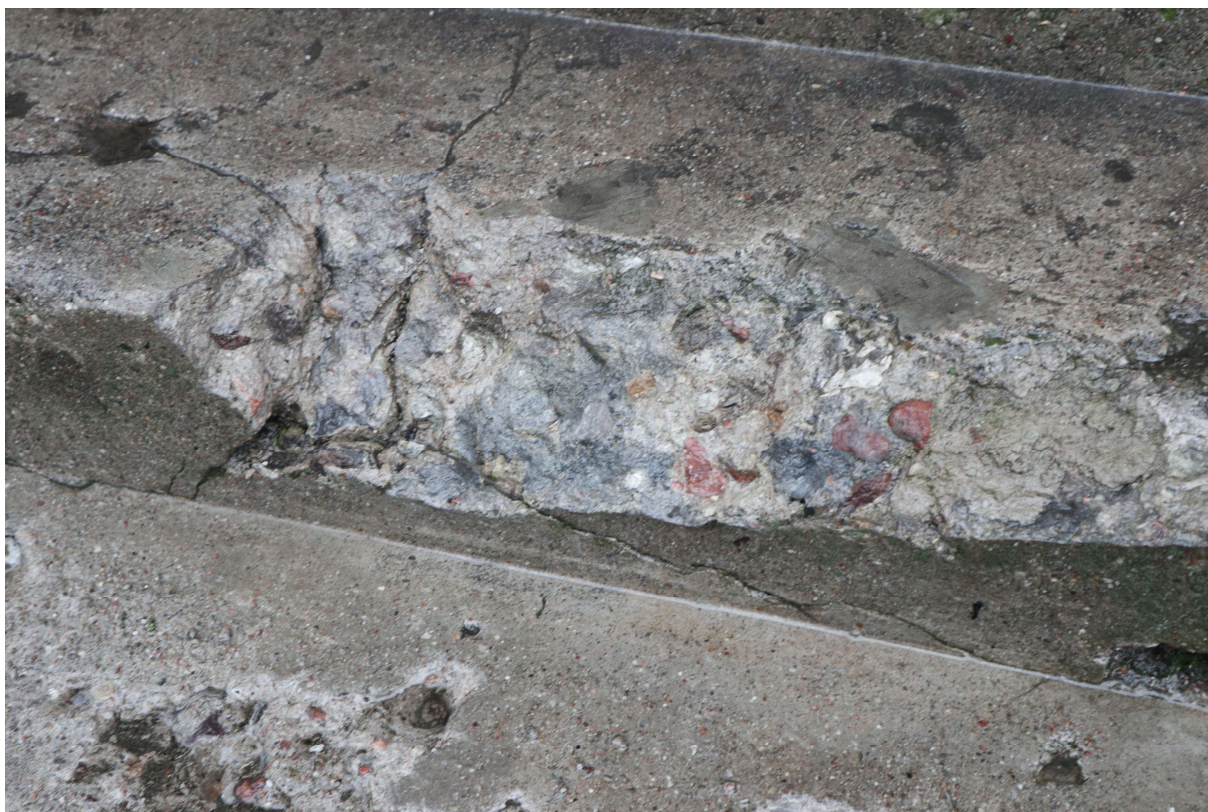
Fot. 65. Schody prowadzące do wejścia w werandzie. Zbliżenie na duży ubytek w jednym ze stopni.

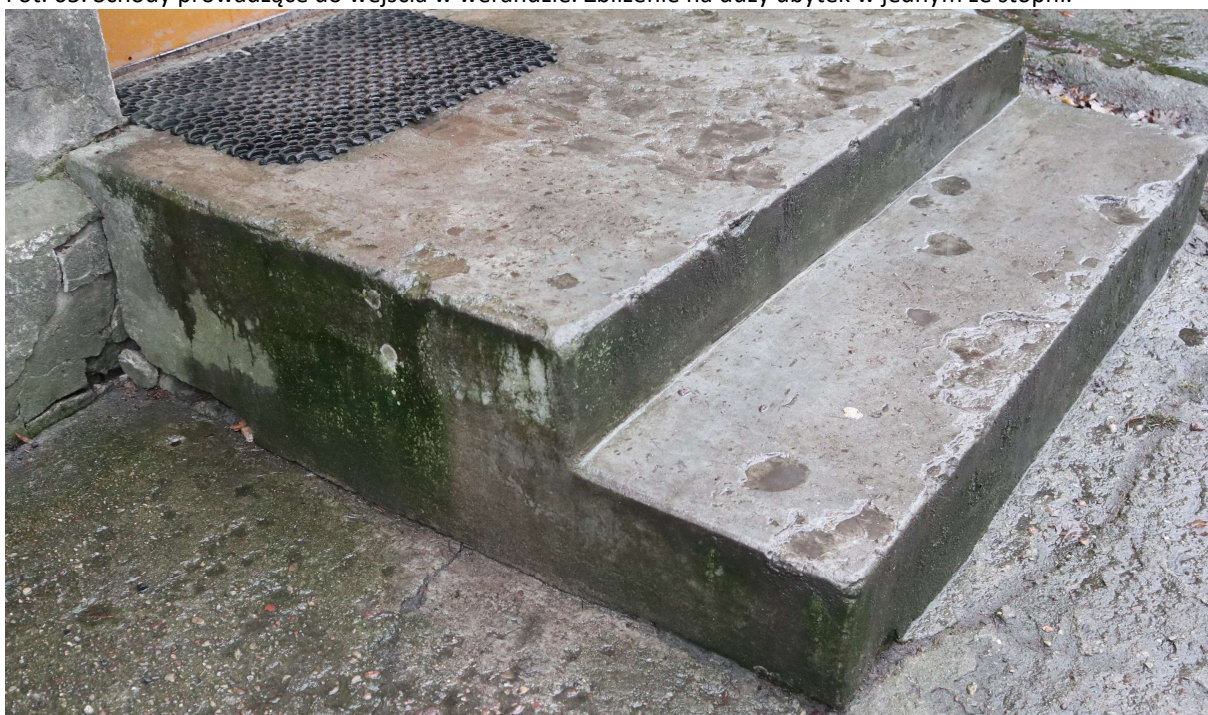
Schody betonowe prowadzące do drzwi bocznych w elewacji frontowej (wprowadzone po 1982 r.) posiadają liczne wypłycenia i ubytki, co zagraża bezpieczeństwu mieszkańców. Porażone są również biologicznie na skutek zalewania woda opadową (fot. 66).

Fot. 66. Schody przed wejściem bocznym w elewacji frontowej. Widoczne liczne ubytki i wypłycenia w stopniach oraz porażenie biologiczne.

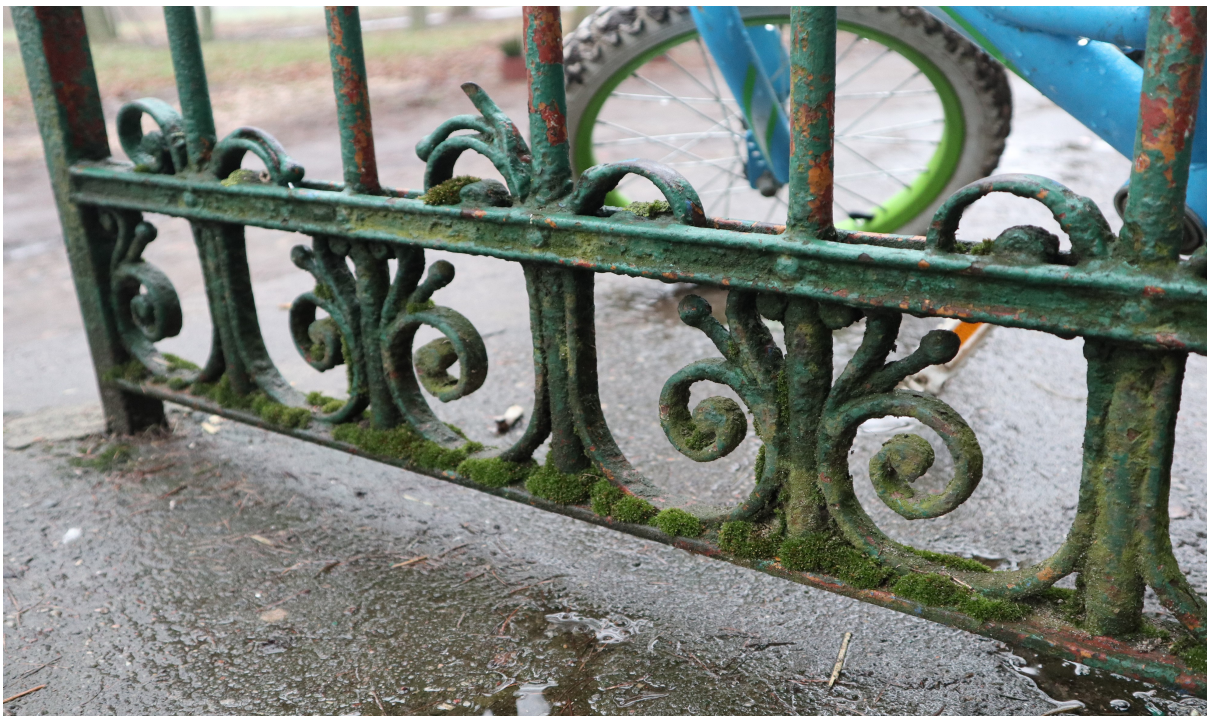
Secesyjne bariery schodów prowadzących do portalu gł. wykazują średni stan zachowania. Posiadają liczne ubytki dekoracji roślinnych (fot. 67,68). Pokryte są wieloma

Fot. 67. Bariera zachodnia przed portalem gł. Widoczne ubytki elementów dekoracyjnych, porastanie bariery przez mszaki i ubytki powłok malarskich.

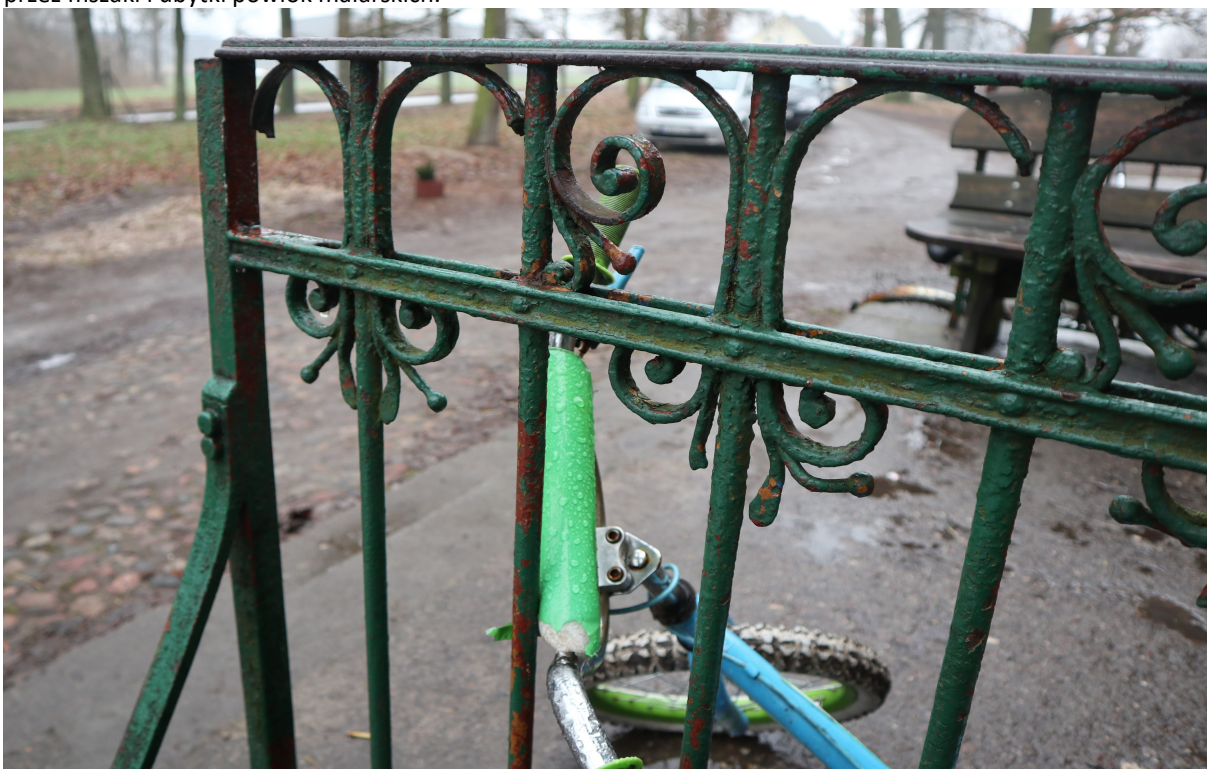
Fot. 68. Bariera zachodnia przed portalem gł. widoczne ubytki elementów dekoracyjnych oraz zatarcie formy zdobień przez liczne, wtórne powłoki malarskie.
