TOM IV EKSPERTYZA TECHNICZNA

Nazwa obiektu:	Remont konstrukcji ciesielskiej wieży kościoła p.w. Św. Katarzyny Aleksandryjskiej w Rybnicy
Adres inwestycji:	58-512 Stara Kamienica, Rybnica dz. nr 020609_2.0008.247/1, 020609_2.0008.247/2
Inwestor:	Parafia p.w. Św. Katarzyny Aleksandryjskiej w Rybnicy 58-512 Stara Kamienica, Rybnica 28
Kategoria / nazwa obiektu budowlanego:	X - budynki kultu religijnego jak: kościoły, kaplice, klasztory, cerkwie, zbory, synagogi, meczety oraz domy pogrzebowe, krematoria

Dokumentację sporządzono 26 maja 2022r

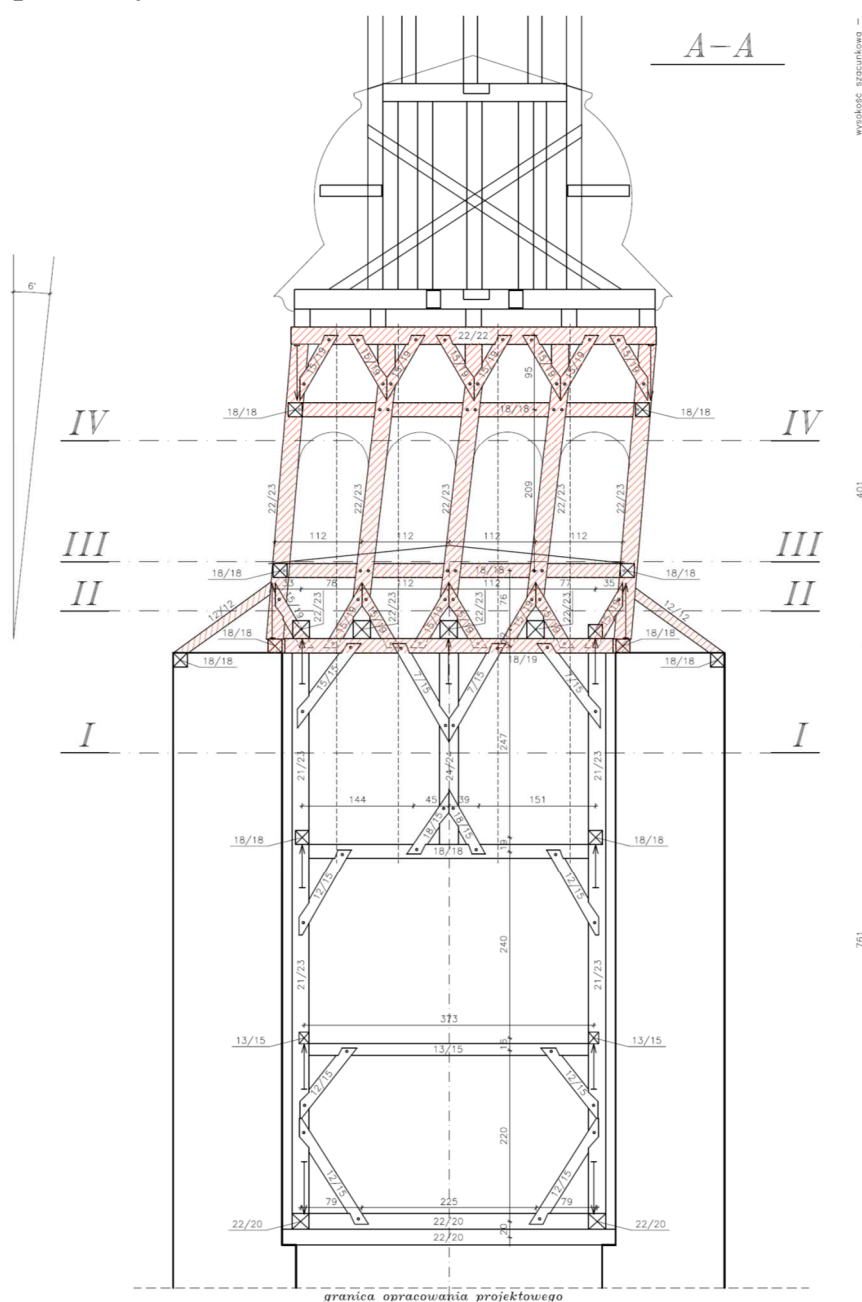
5.1.2. Przekrój podłużny A-A

Kolorem czerwonym zaznaczono zakres uszkodzeń elementów konstrukcji ciesielskiej.

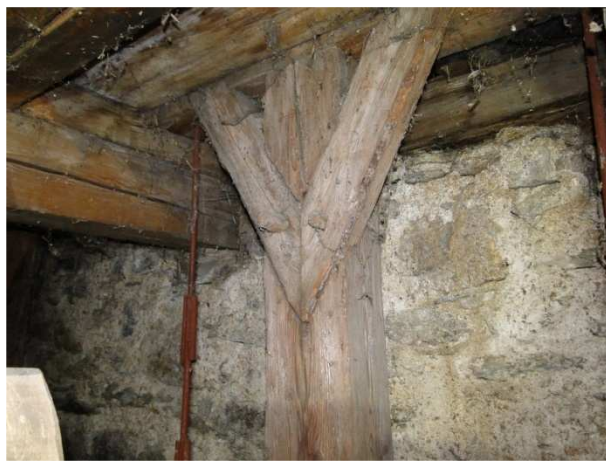
Foto 2.4.
Konstrukcja wsporcza w dolnej części wieży.
widoczne: zaawansowana korozja biologiczna, zawilgocenia

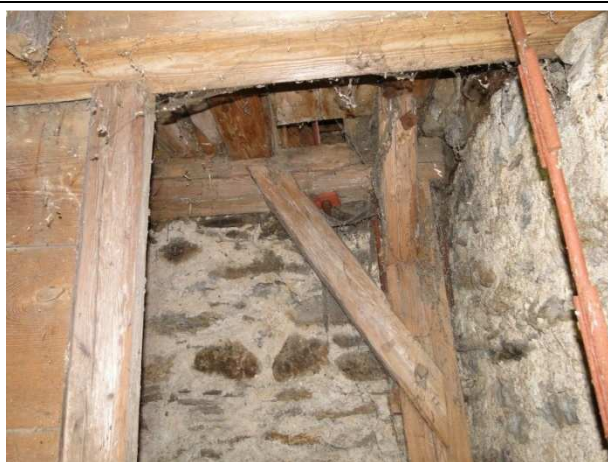
Foto 2.5.
Konstrukcja wsporcza w dolnej części wieży.
widoczne: zaawansowana korozja biologiczna

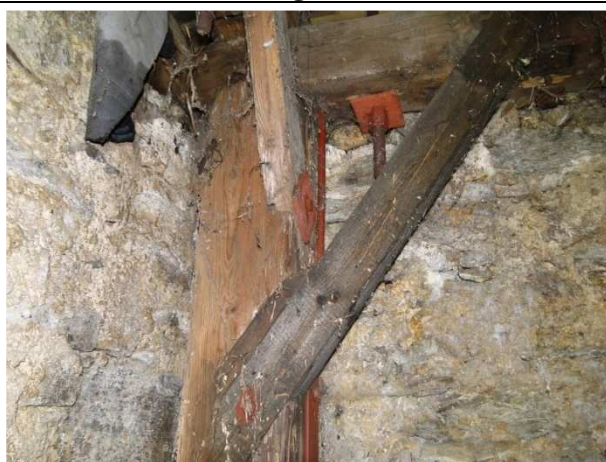
Foto 2.6.
Konstrukcja wsporcza w dolnej części wieży.
widoczne: zaawansowana korozja biologiczna

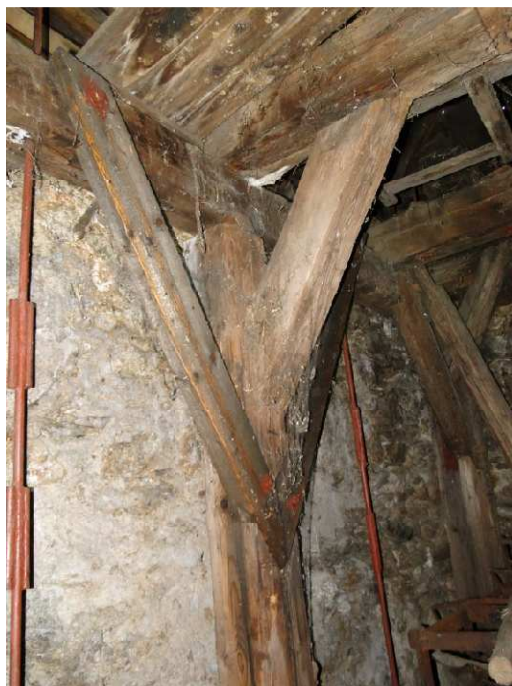
Foto 2.7.
Konstrukcja wsporcza w dolnej części wieży.
widoczne: zaawansowana korozja biologiczna, zawilgocenia, wzmocnienie konstrukcji

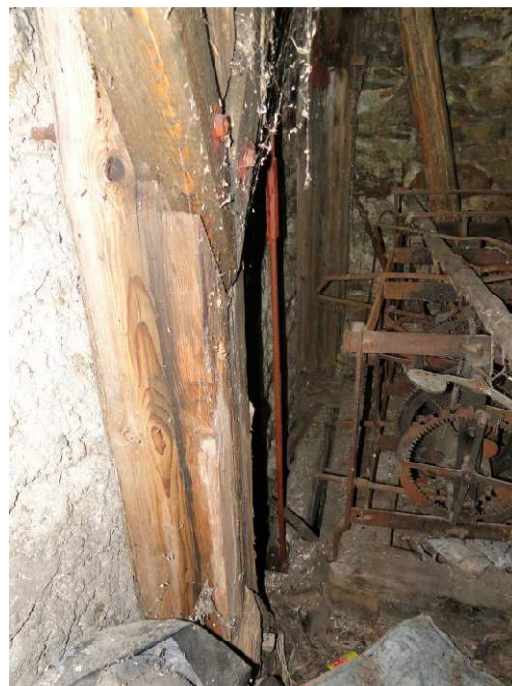
Foto 2.8.
Konstrukcja wsporcza w dolnej części wieży.
widoczne: zaawansowana korozja biologiczna, zawilgocenia, wzmocnienie konstrukcji

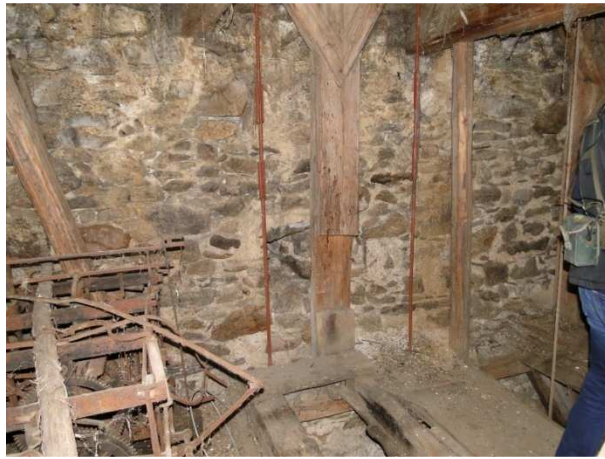
Foto 2.9.

Konstrukcja wsporcza w dolnej części wieży.
widoczne: zaawansowana korozja biologiczna, ubytki w poszyciu stropu, brak elementów konstrukcyjnych

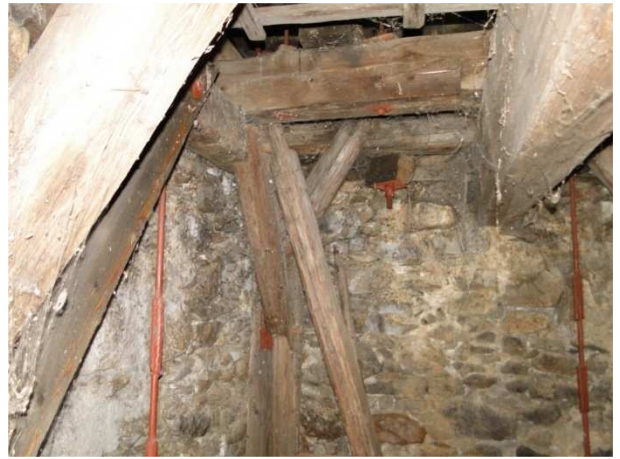
Foto 2.10.

Konstrukcja wsporcza w dolnej części wieży.
widoczne: zaawansowana korozja biologiczna, niewłaściwe łączenie elementów

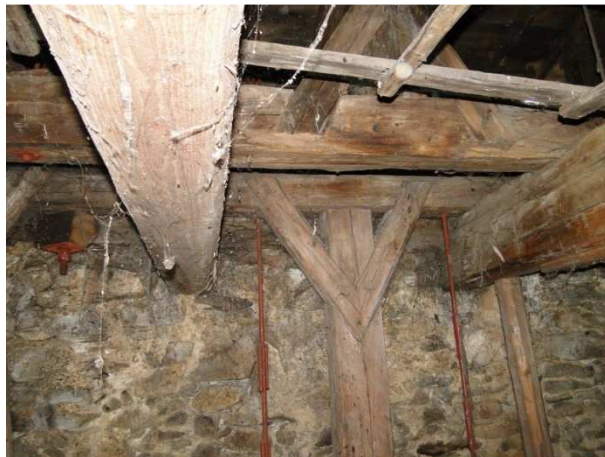
Foto 2.11.

Konstrukcja wsporcza w dolnej części wieży.
widoczne: zaawansowana korozja biologiczna, ubytki w poszyciu stropu, niewłaściwe łączenie elementów

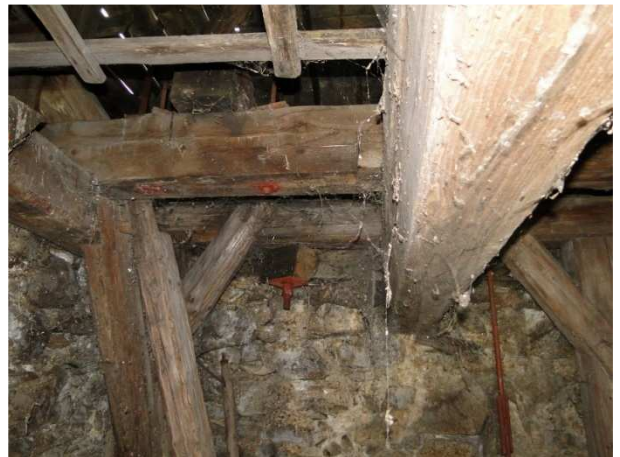
Foto 2.12.

Konstrukcja wsporcza w dolnej części wieży.
widoczne: zaawansowana korozja biologiczna, ubytki w poszyciu stropu, niewłaściwe łączenie elementów

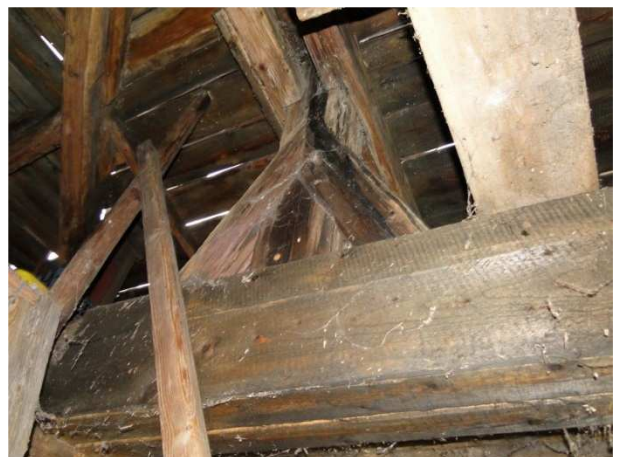
Foto 2.14.

Układ belek stropowych.
widoczne: zaawansowana korozja biologiczna

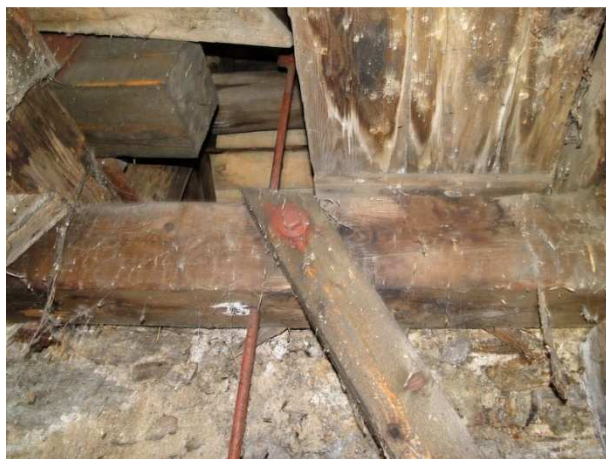
Foto 2.15.

Układ belek stropowych.

widoczne: zaawansowana korozja biologiczna, zawilgocenia, wzmocnienie konstrukcji

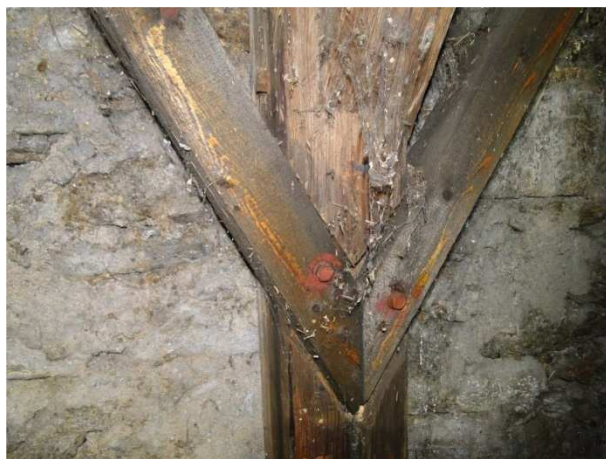
Foto 2.16.

Konstrukcja wsporcza.

widoczne: zaawansowana korozja biologiczna

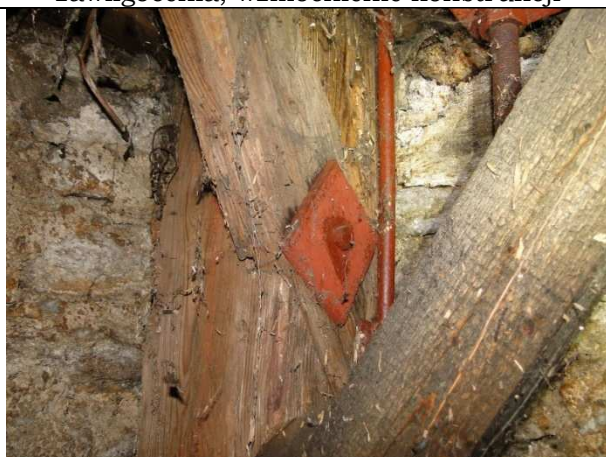
Foto 2.17.

Wzmocnienie konstrukcji.

widoczne: zaawansowana korozja biologiczna

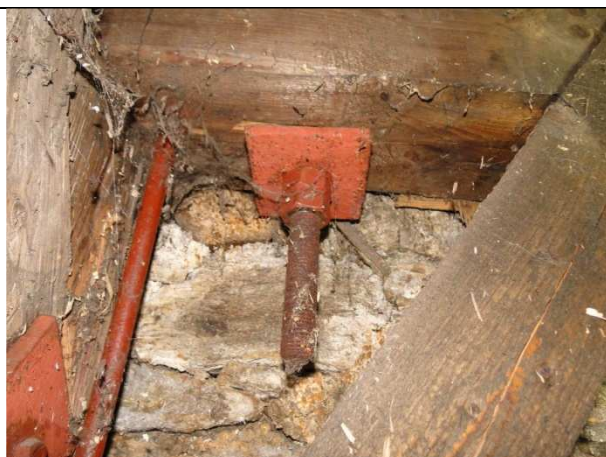
Foto 2.18.

Wzmocnienie konstrukcji.

widoczne: zaawansowana korozja biologiczna, degradacja i korozja elementów wzmocnienia

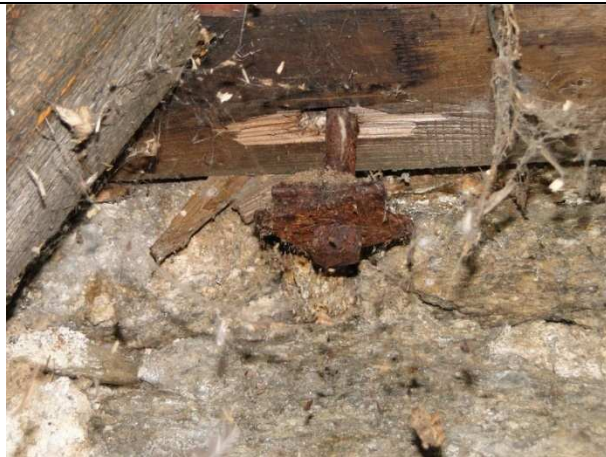
Foto 2.21.

Wzmocnienie konstrukcji.

widoczne: zaawansowana korozja biologiczna, degradacja i korozja elementów wzmocnienia

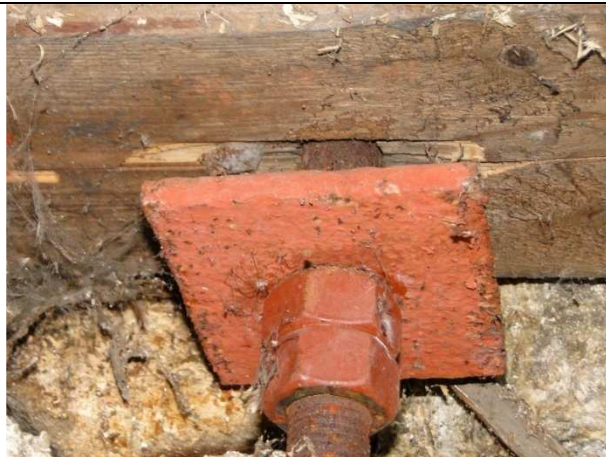
Foto 2.22.

Wzmocnienie konstrukcji.

widoczne: zaawansowana korozja biologiczna, niewłaściwe połączenie elementów

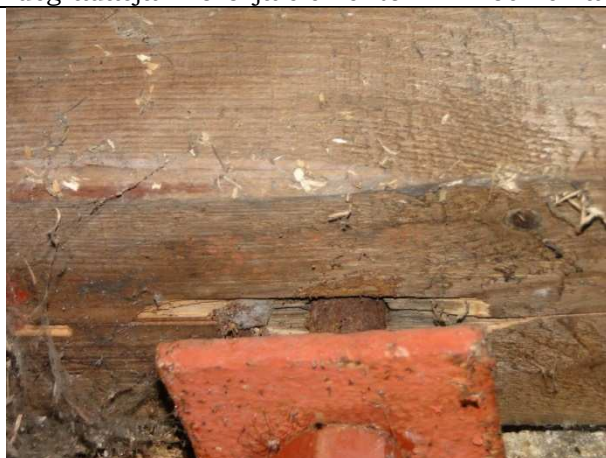
Foto 2.23.

Wzmocnienie konstrukcji.

widoczne: zaawansowana korozja biologiczna, niewłaściwe połączenie elementów

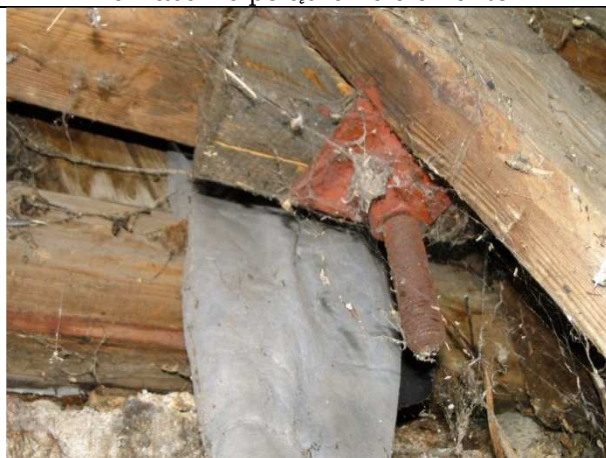
Foto 2.24.

Wzmocnienie konstrukcji.

widoczne: zaawansowana korozja biologiczna, niewłaściwe połączenie elementów

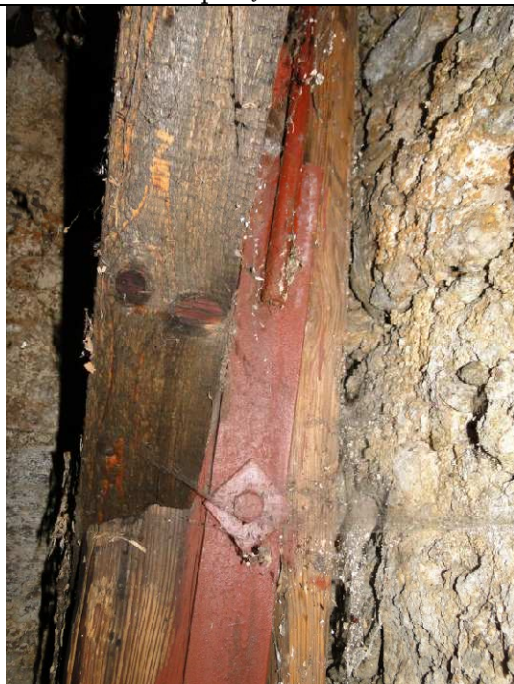
Foto 2.25.

Wzmocnienie konstrukcji.

widoczne: zaawansowana korozja biologiczna

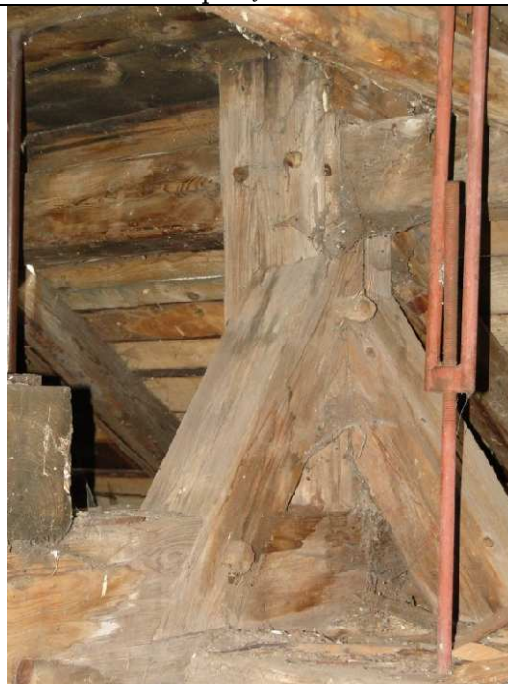
Foto 2.26.

Układ mieczy stopowych.

widoczne: zaawansowana korozja biologiczna

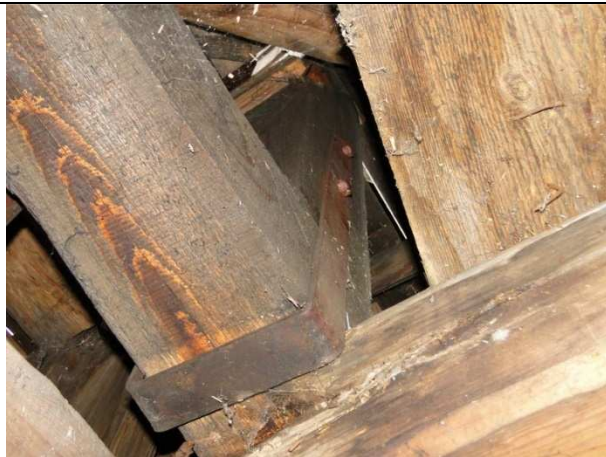
Foto 2.27.

Wzmocnienie konstrukcji.

widoczne: zaawansowana korozja biologiczna, korozja elementów wzmocnienia

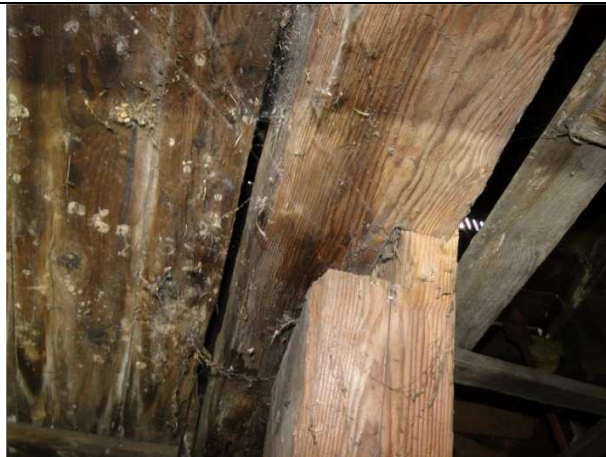
Foto 2.28.

Widok stropu.

widoczne: zaawansowana korozja biologiczna

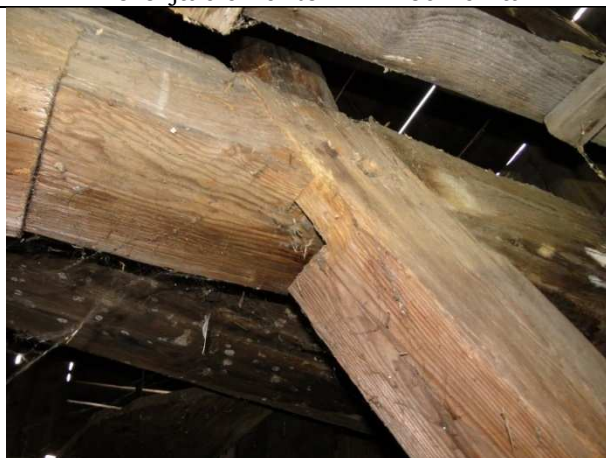
Foto 2.29.

Widok belek stropowych.

widoczne: zaawansowana korozja biologiczna

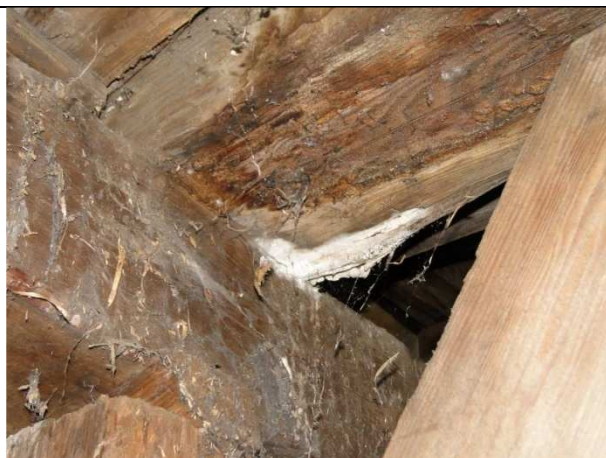
Foto 2.30.

Widok belek stropowych.

widoczne: zaawansowana korozja biologiczna, zawilgocenia

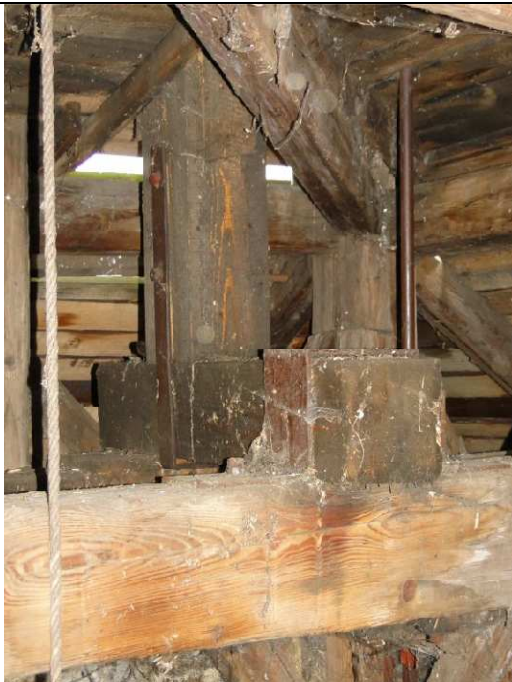
Foto 2.33.

Konstrukcja wsporcza.

widoczne: zaawansowana korozja biologiczna, wzmocnienie konstrukcji

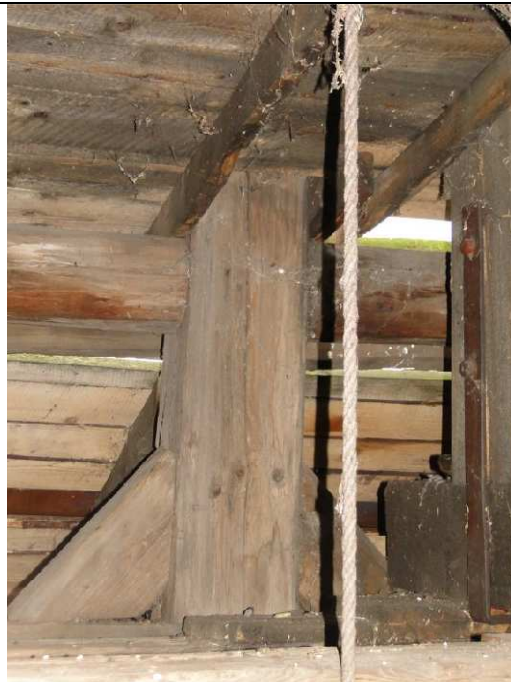
Foto 2.34.

Konstrukcja wsporcza.

widoczne: zaawansowana korozja biologiczna, wzmocnienie konstrukcji

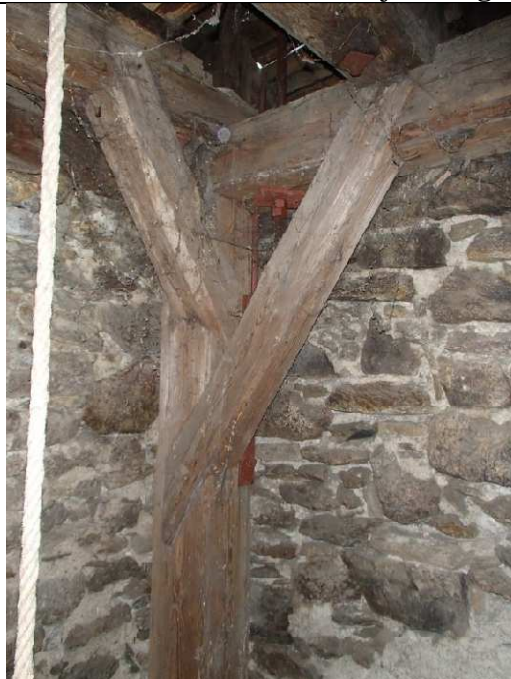
Foto 2.43.

Konstrukcja wsporcza.

widoczne: zaawansowana korozja biologiczna

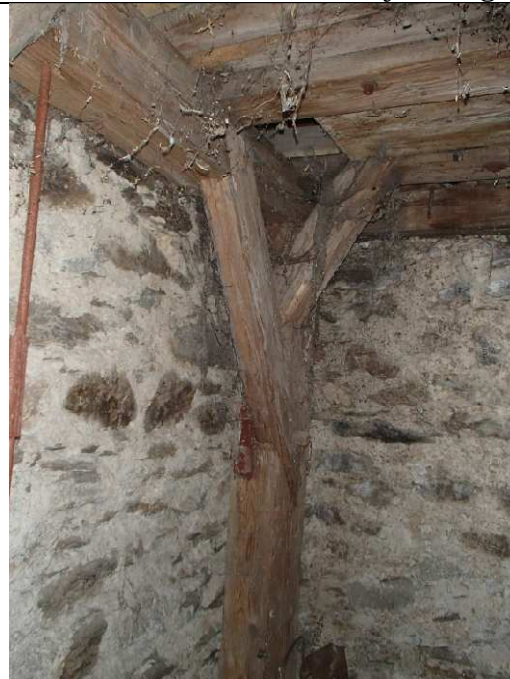
Foto 2.44.

Konstrukcja wsporcza.

widoczne: zaawansowana korozja biologiczna

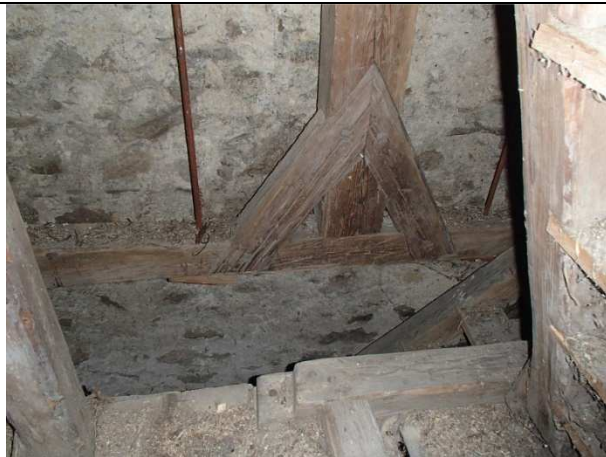
Foto 2.45.
Konstrukcja wsporcza.
widoczne: zaawansowana korozja biologiczna

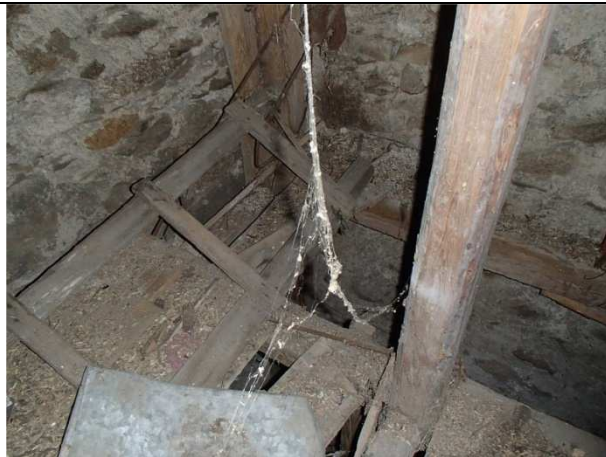
Foto 2.46.
Konstrukcja wsporcza.
widoczne: zaawansowana korozja biologiczna, brak poszycia stropu

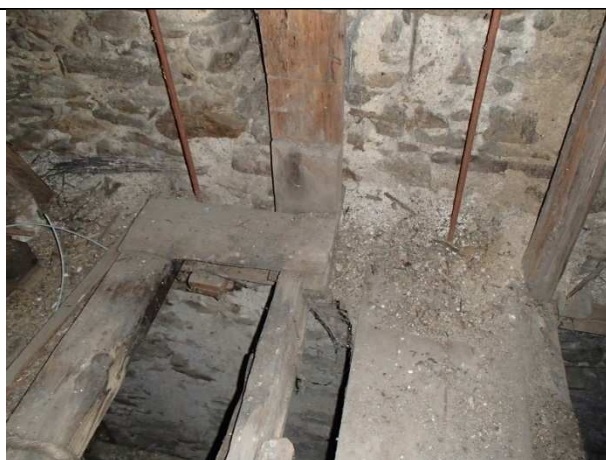
Foto 2.47.
Konstrukcja wsporcza.
widoczne: zaawansowana korozja biologiczna, brak poszycia stropu

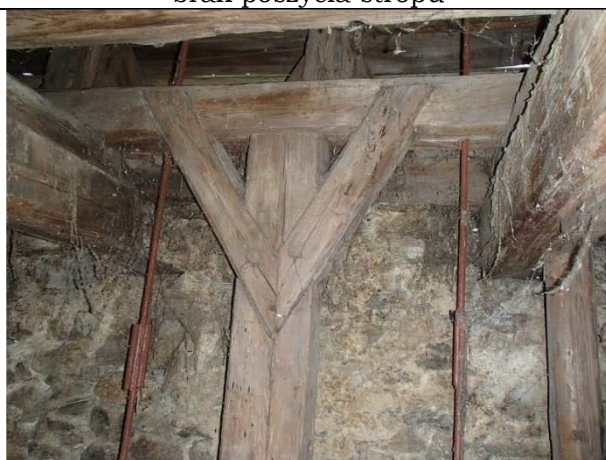
Foto 2.48.
Konstrukcja wsporcza.
widoczne: zaawansowana korozja biologiczna, wzmocnienie konstrukcji

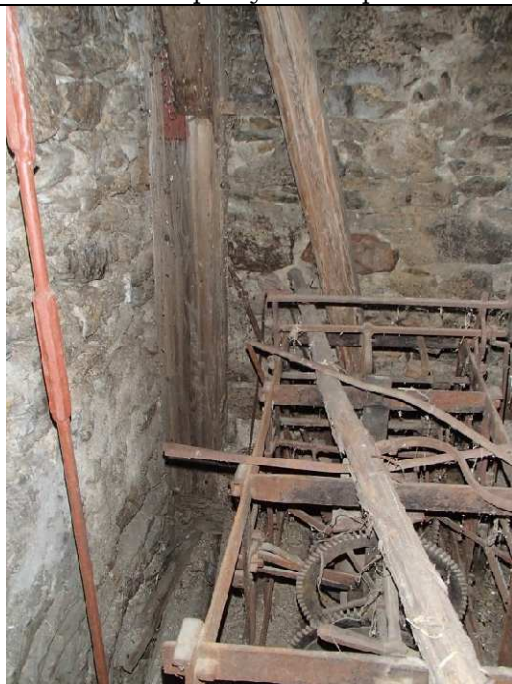
Foto 2.49.
Konstrukcja wsporcza.
widoczne: zaawansowana korozja biologiczna, wzmocnienie konstrukcji

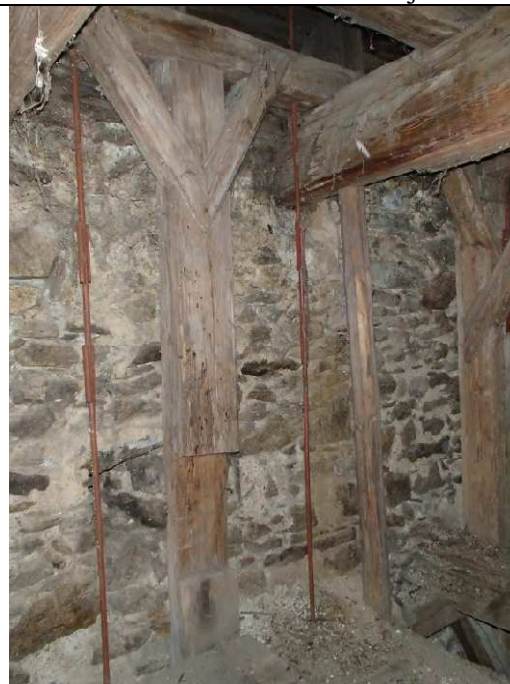
Foto 2.50.
Konstrukcja wsporcza.
widoczne: zaawansowana korozja biologiczna, wzmocnienie konstrukcji

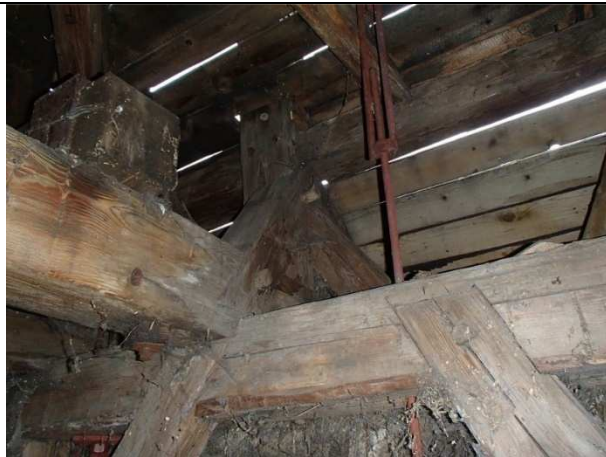
Foto 2.51.

Układ konstrukcji na koronie murów.
widoczne: zaawansowana korozja biologiczna,
wzmocnienie konstrukcji

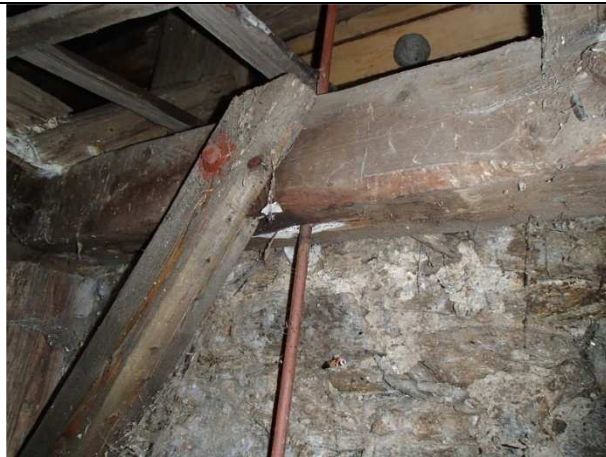
Foto 2.52.

Układ konstrukcji na koronie murów.
widoczne: zaawansowana korozja biologiczna,
wzmocnienie konstrukcji

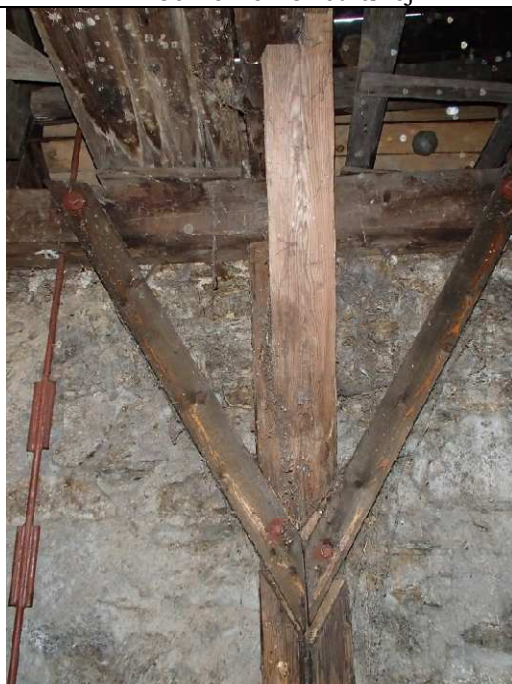
Foto 2.53.

Konstrukcja wsporcza.
widoczne: zaawansowana korozja biologiczna,
wzmocnienie konstrukcji

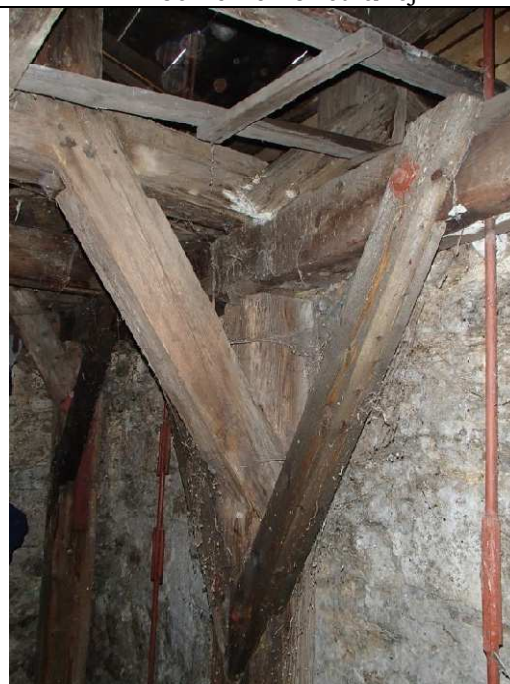
Foto 2.54.

Konstrukcja wsporcza.
widoczne: zaawansowana korozja biologiczna,
wzmocnienie konstrukcji

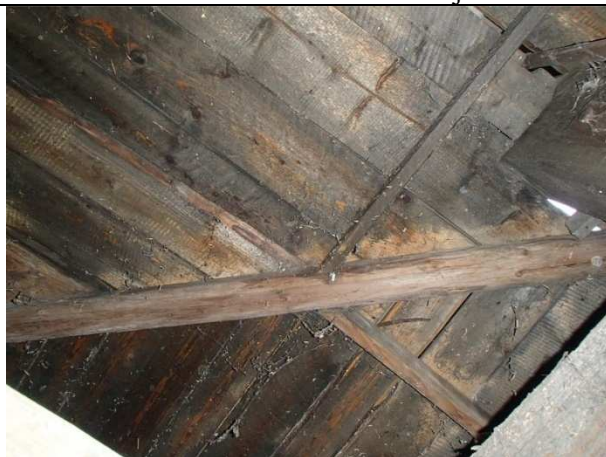
Foto 2.55.

Poszycie stropu wyższej kondygnacji.
widoczne: zaawansowana korozja biologiczna

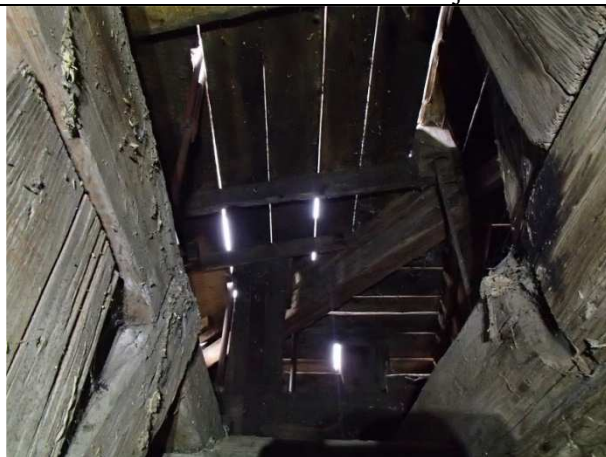
Foto 2.56.

Poszycie stropu wyższej kondygnacji.
widoczne: zaawansowana korozja biologiczna

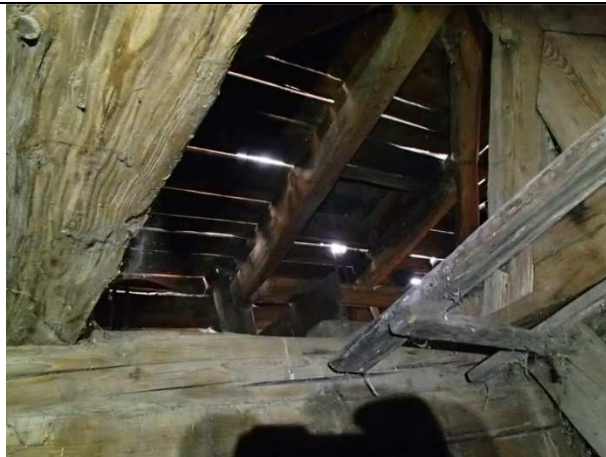
Foto 2.57.
 Konstrukcja wsporcza.
widoczne: zaawansowana korozja biologiczna

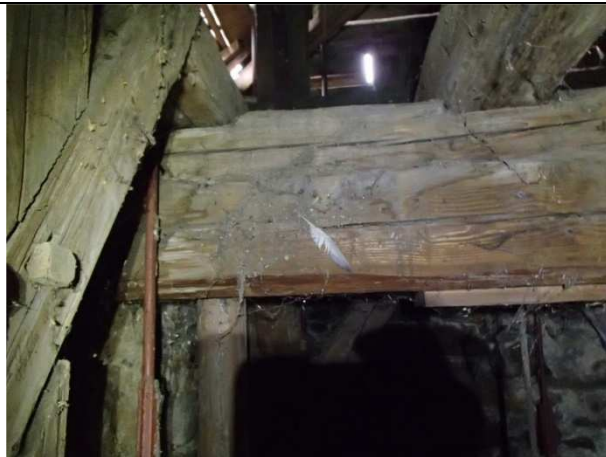
Foto 2.58.
 Konstrukcja wsporcza.
widoczne: zaawansowana korozja biologiczna

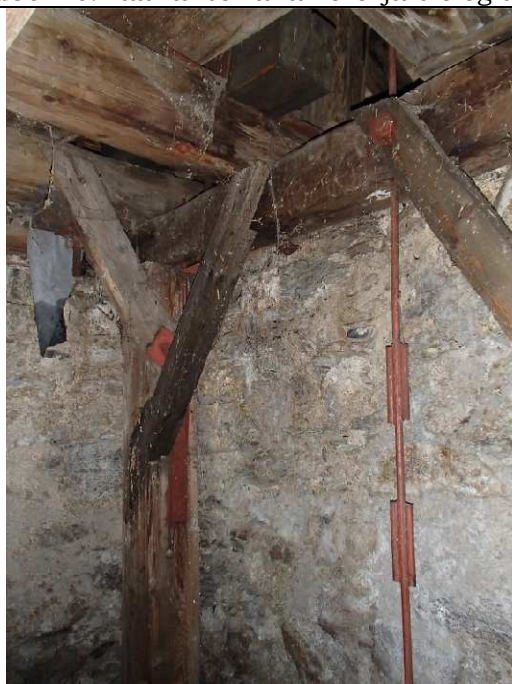
Foto 2.59.
 Konstrukcja wsporcza.
widoczne: zaawansowana korozja biologiczna, wzmocnienie konstrukcji

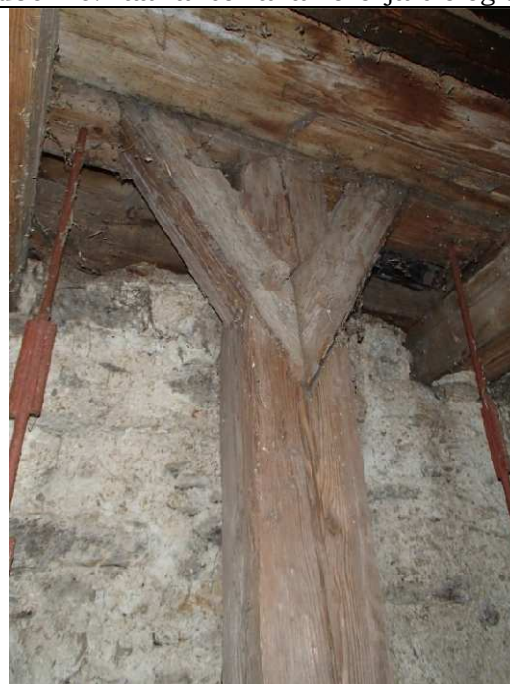
Foto 2.60.
 Konstrukcja wsporcza.
widoczne: zaawansowana korozja biologiczna, wzmocnienie konstrukcji

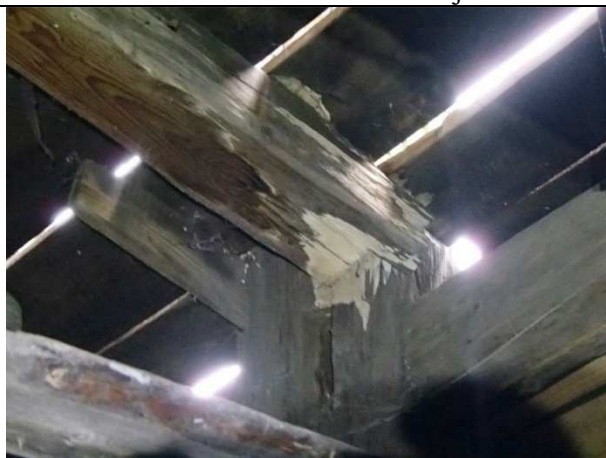
Foto 2.61.
 Konstrukcja wsporcza.
widoczne: zaawansowana korozja biologiczna

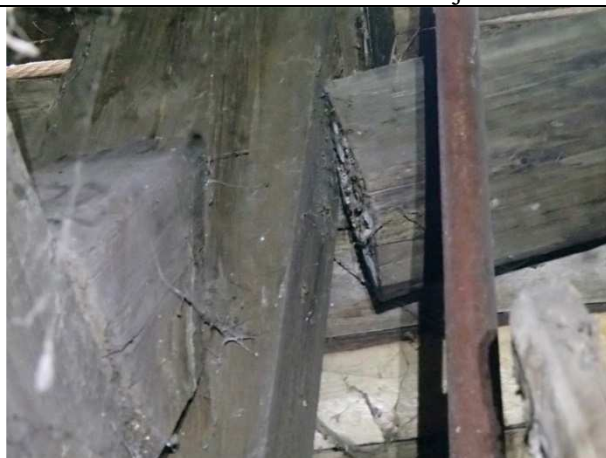
Foto 2.62.
 Widok połączeń ciesielskich.
widoczne: zaawansowana korozja biologiczna

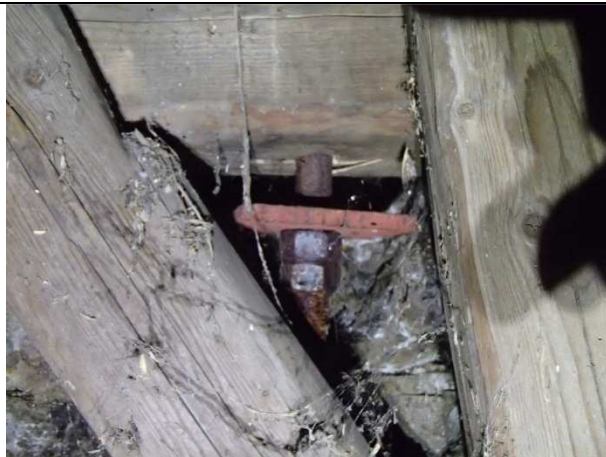
Foto 2.63.

Widok połączeń ciesielskich.
widoczne: niewłaściwy sposób łączenia elementów

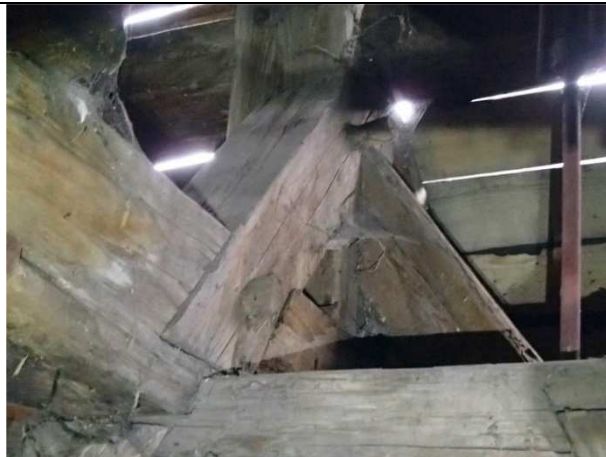
Foto 2.64.

Widok połączeń ciesielskich.
widoczne: zaawansowana korozja biologiczna, zawilgocenia

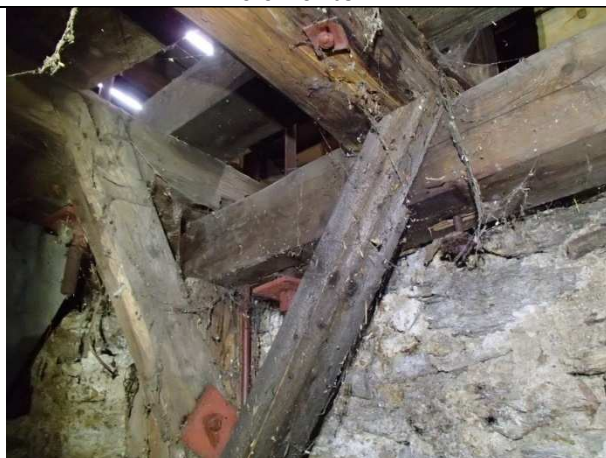
Foto 2.65.

Widok połączeń ciesielskich.
widoczne: niewłaściwy sposób łączenia elementów

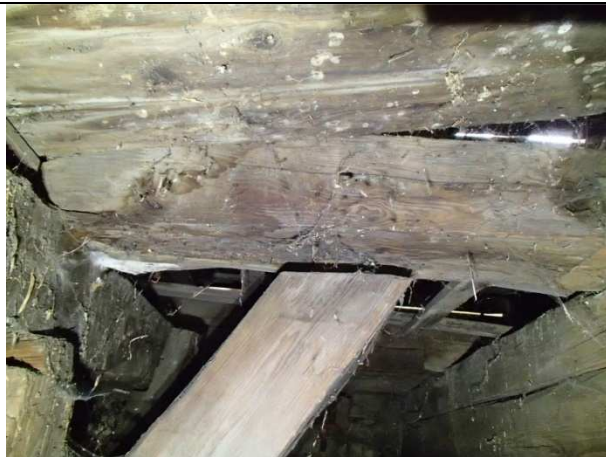
Foto 2.69.

Widok połączeń ciesielskich.

widoczne: zaawansowana korozja biologiczna, zawilgocenia

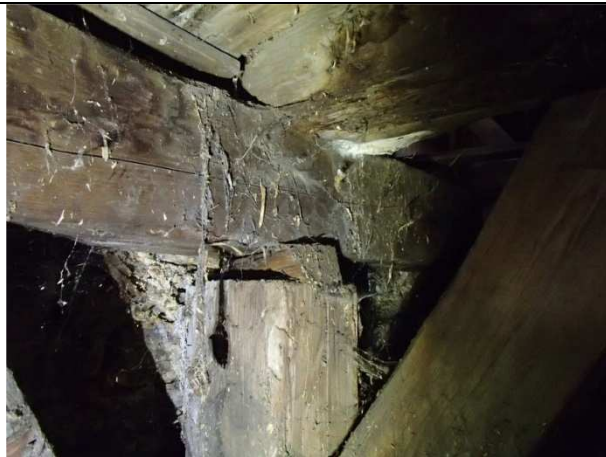
Foto 2.70.

Widok połączeń ciesielskich.

widoczne: zaawansowana korozja biologiczna, zawilgocenia

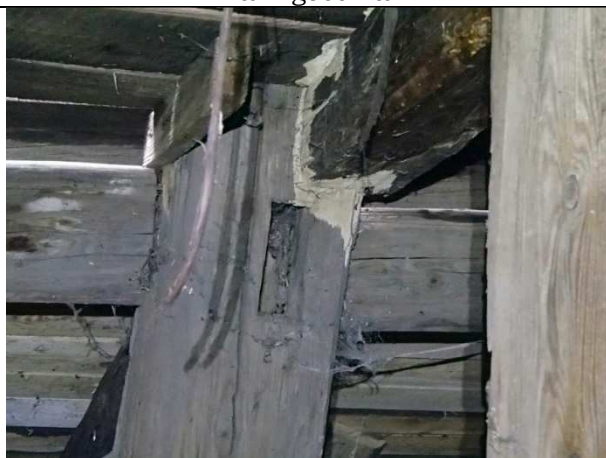
Foto 2.71.

Konstrukcja wsporcza.

widoczne: zaawansowana korozja biologiczna, zawilgocenia

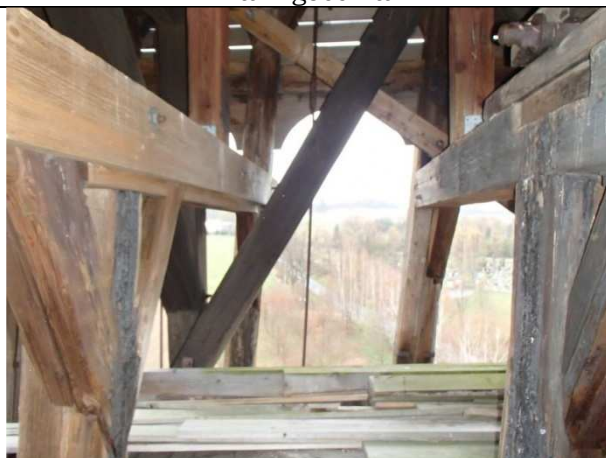
Foto 2.72.

Widok niższej latarni.

widoczne: zaawansowana korozja biologiczna, zawilgocenia

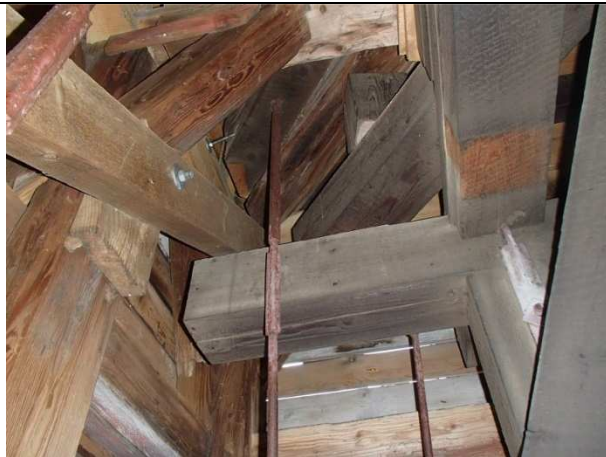
Foto 2.75.

Konstrukcja górnej latarni.

widoczne: zaawansowana korozja biologiczna, wzmocnienie

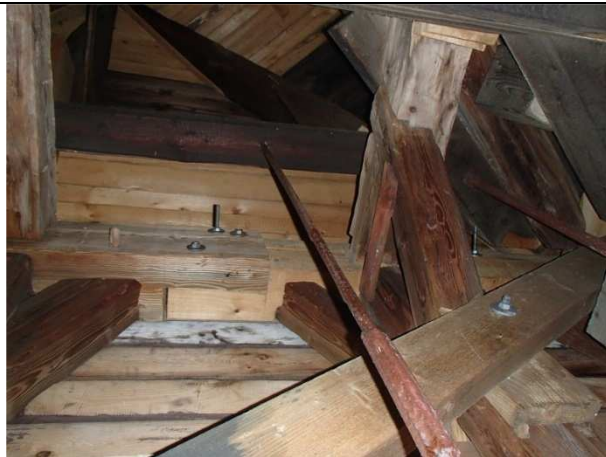
Foto 2.76.

Konstrukcja górnej latarni.

widoczne: zaawansowana korozja biologiczna, wzmocnienie

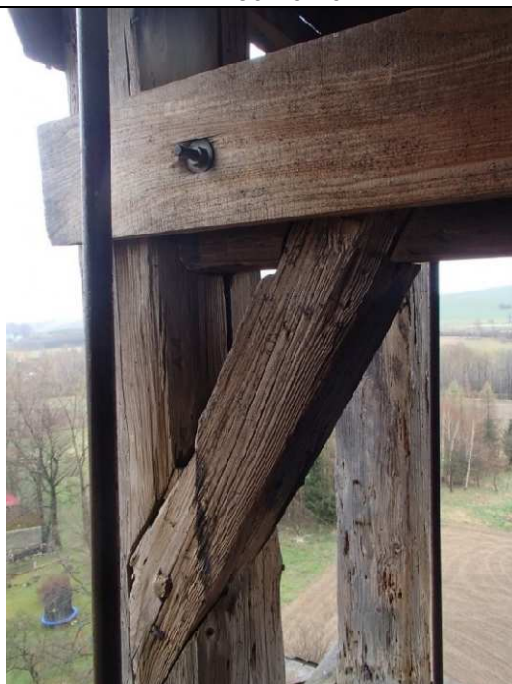
Foto 2.77.

Konstrukcja dolnej latarni.

widoczne: zaawansowana korozja biologiczna, uszkodzenia elementów drewnianych

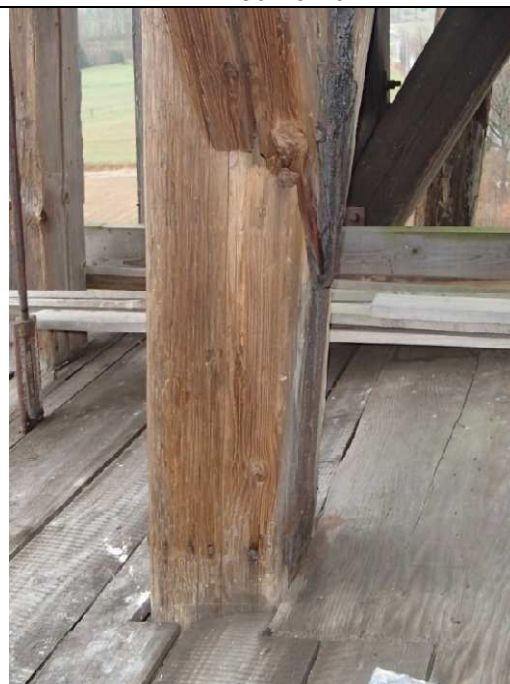
Foto 2.78.

Konstrukcja dolnej latarni.

widoczne: zaawansowana korozja biologiczna, uszkodzenia elementów drewnianych

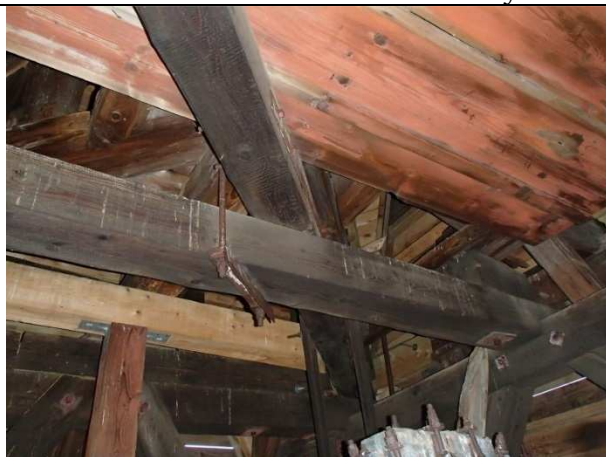
Foto 2.79.

Konstrukcja górnej latarni.

widoczne: zaawansowana korozja biologiczna, wzmocnienie

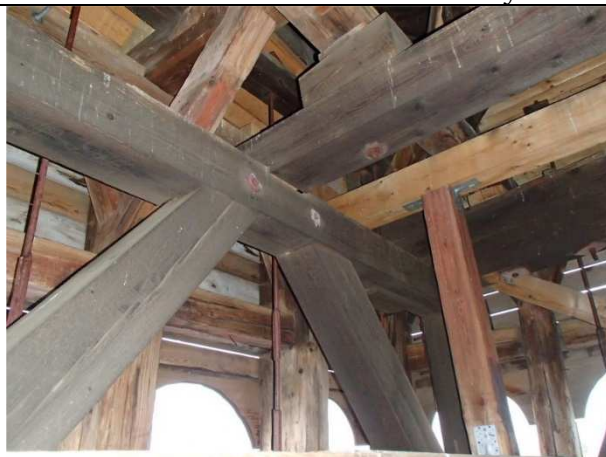
Foto 2.80.

Konstrukcja górnej latarni.

widoczne: zaawansowana korozja biologiczna, wzmocnienie.

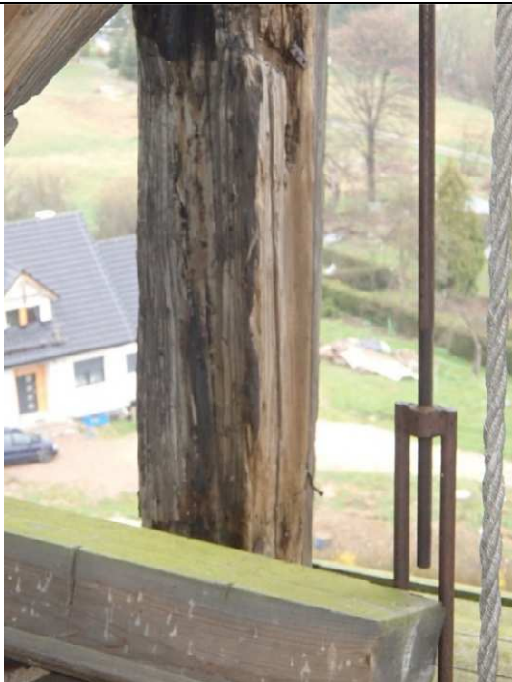
Foto 2.81.

Konstrukcja dolnej latarni.

widoczne: zaawansowana korozja biologiczna, uszkodzenia elementów drewnianych

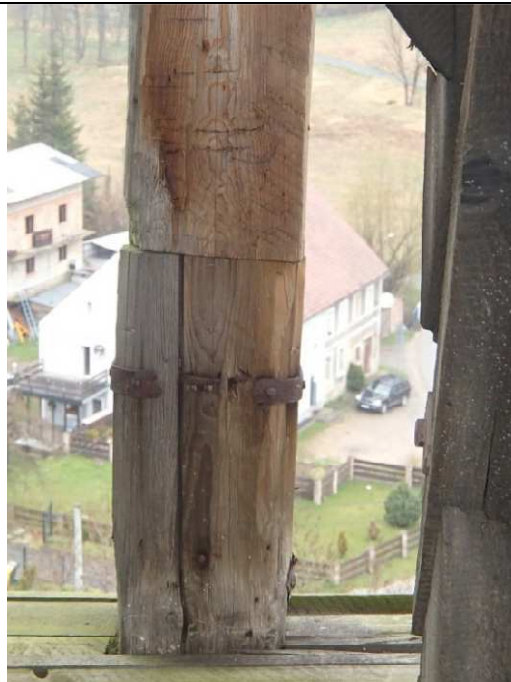
Foto 2.82.

Konstrukcja dolnej latarni.

widoczne: zaawansowana korozja biologiczna, uszkodzenia elementów drewnianych

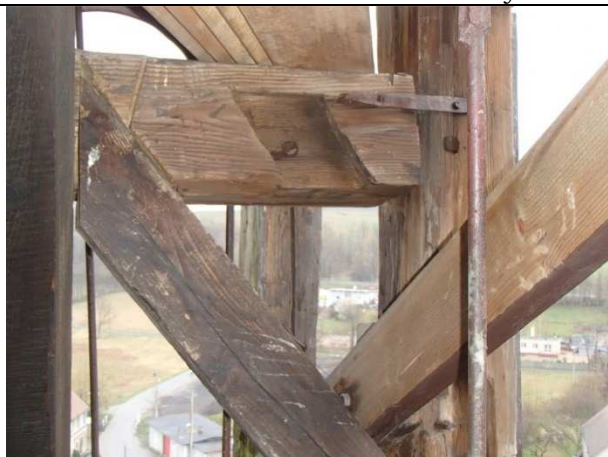
Foto 2.83.

Konstrukcja dolnej latarni.

widoczne: zaawansowana korozja biologiczna, uszkodzenia elementów drewnianych

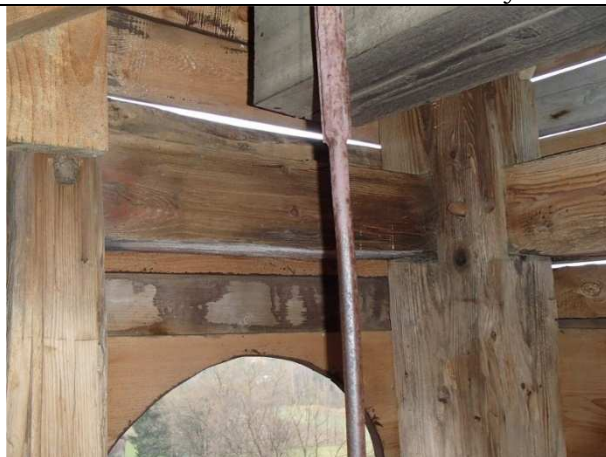
Foto 2.84.

Konstrukcja dolnej latarni.

widoczne: zaawansowana korozja biologiczna, uszkodzenia elementów drewnianych

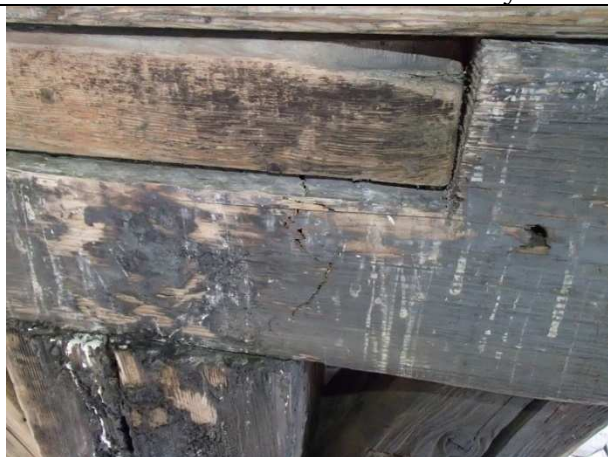
Foto 2.85.

Połączenie ciesielskie.

widoczne: zaawansowana korozja biologiczna

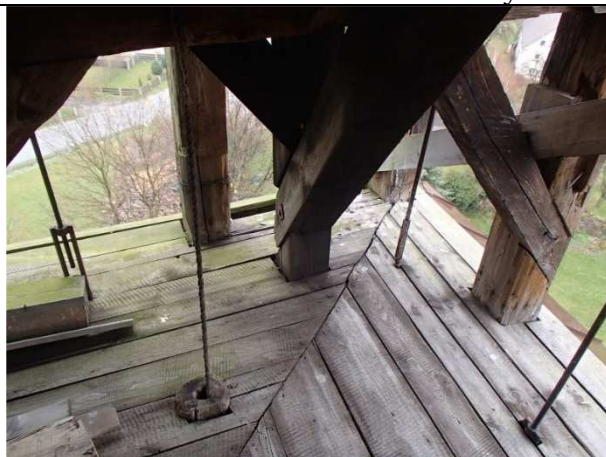
Foto 2.86.

Widok latarni.

widoczne: zaawansowana korozja biologiczna

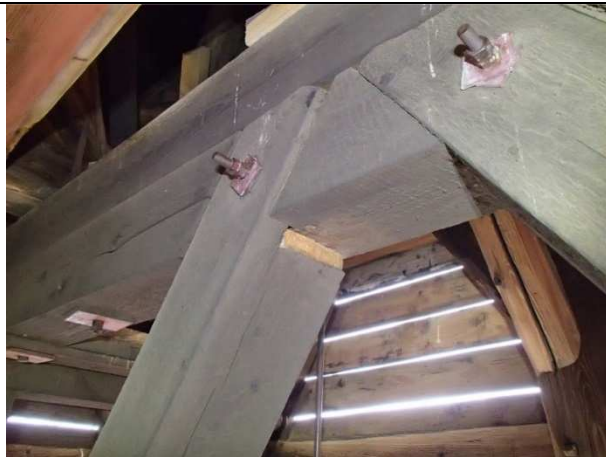
Foto 2.87.
Konstrukcja dolnej latarni.
widoczne: wzmocnienie

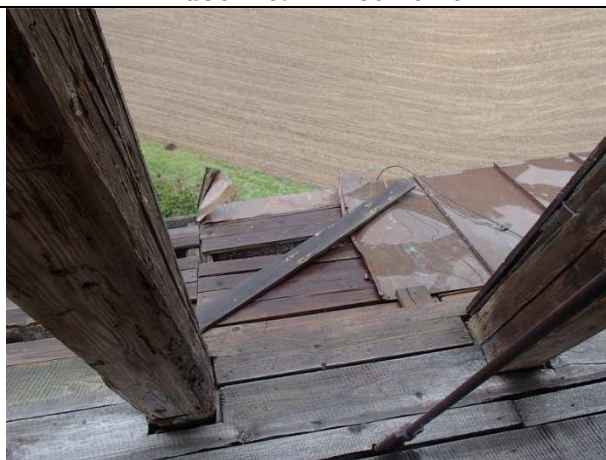
Foto 2.89.
Konstrukcja dolnej latarni.
widoczne: uszkodzenia poszycia
