TOM IV EKSPERTYZA TECHNICZNA

Nazwa obiektu:	Remont konstrukcji ciesielskiej wieży kościoła p.w. Św. Katarzyny Aleksandryjskiej w Rybnicy
Adres inwestycji:	58-512 Stara Kamienica, Rybnica dz. nr 020609_2.0008.247/1, 020609_2.0008.247/2
Inwestor:	Parafia p.w. Św. Katarzyny Aleksandryjskiej w Rybnicy 58-512 Stara Kamienica, Rybnica 28
Kategoria / nazwa obiektu budowlanego:	X - budynki kultu religijnego jak: kościoły, kaplice, klasztory, cerkwie, zbory, synagogi, meczety oraz domy pogrzebowe, krematoria

Dokumentację sporządzono 26 maja 2022r

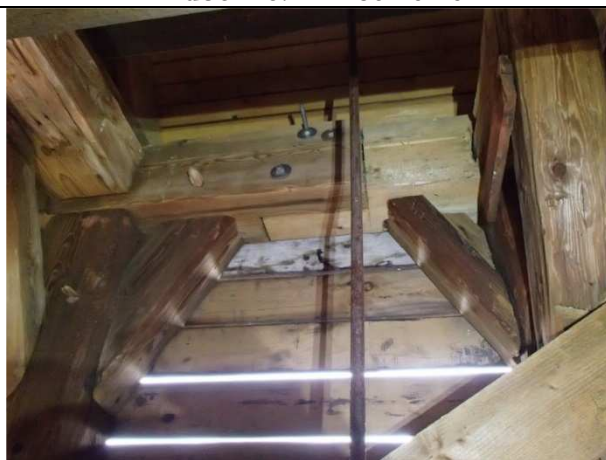
Foto 2.90.
Konstrukcja dolnej latarni.
widoczne: wzmocnienie
