Odcinek **D10-D11 inwentaryzacja**

# Raport odcinka

## Inspekcja 30.08.2024

# Fotoraport odcinka

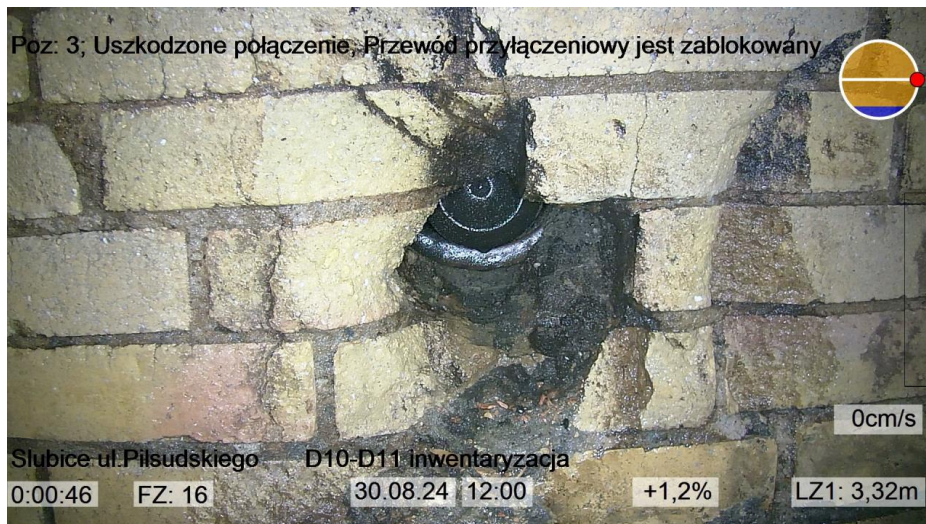
Zdjęcie	016
Wideo	00:00:46
Odległość	3,32 m
Kod	BAH.E
Pozycja zegara	3
Nośnik danych	DVD_001

Zdjęcie	Wideo	Odl./m	Kod	V	Opis
	00:00:07	0,00	BCD.A		Rodzaj węża początkowego, Studzienka, D10
016	00:00:46	3,32	BAH.E		Poz: 3; Uszkodzone połączenie, Przewód przyłączeniowy jest zablokowany

Poz: 3; Uszkodzone połączenie, Przewód przyłączeniowy jest zablokowany
