PROTOKÓŁ KONTROLI OKRESOWEJ OBIEKTU INŻYNIERSKIEGO

Jednolity Numer Inwentarzowy:	30003060
Rodzaj obiektu:	most
Numer drogi:	2832 D
Kilometraż:	3+306
Kategoria drogi:	powiatowa
Najbliższa miejscowość:	Sady Dolne
Rodzaj i nazwa przeszkody:	rzeka Sadówka

PROTOKÓŁ OKRESOWEJ KONTROLI ROCZNEJ NR 16/2022

- PRZEGLĄDU PODSTAWOWEGO OBIEKTU MOSTOWEGO

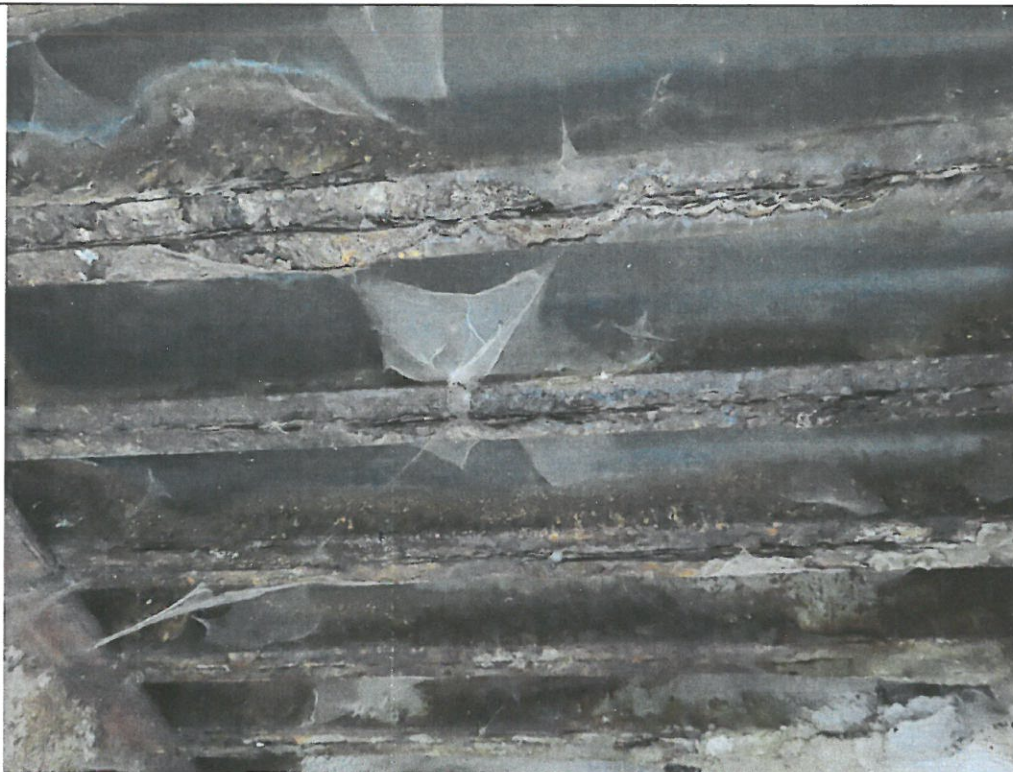
Fot. 1
Korozja pomostu ustroju nośnego

Ze względu na postępującą degradację płyty pomostu należy zlecić wykonanie ekspertyzy oceny stanu technicznego ustroju nośnego.

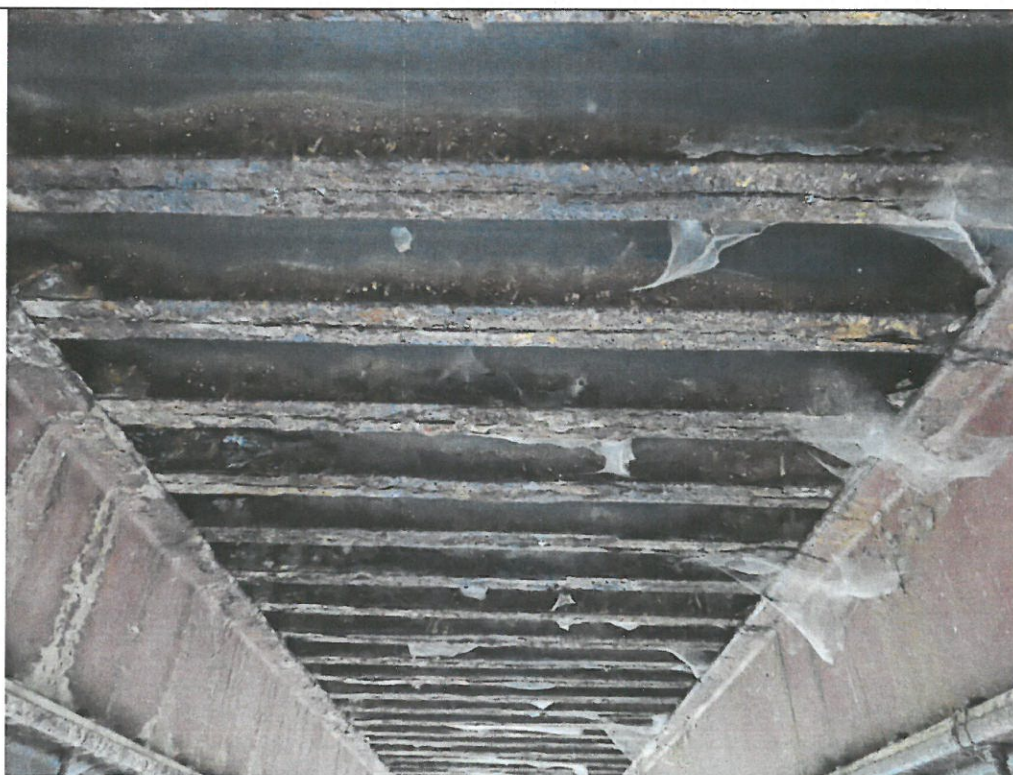
Fot. 2
Korozja pomostu i dźwigarów głównych

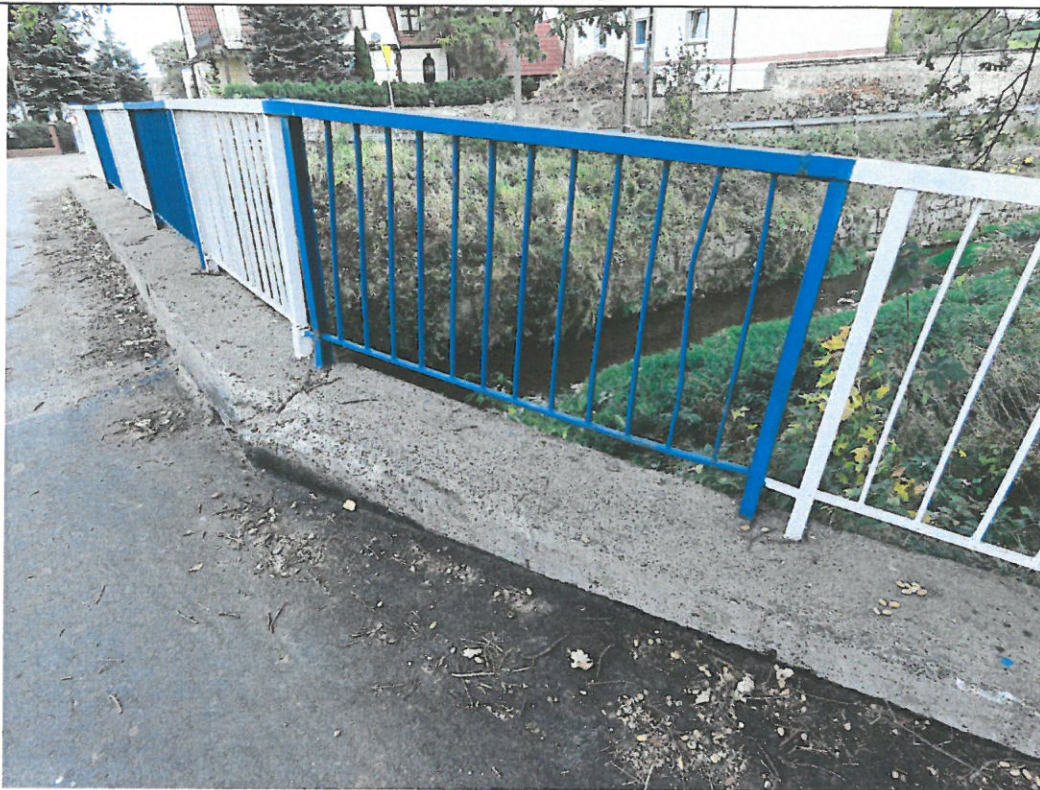
Fot. 3
Lokalne deformacje balustrady

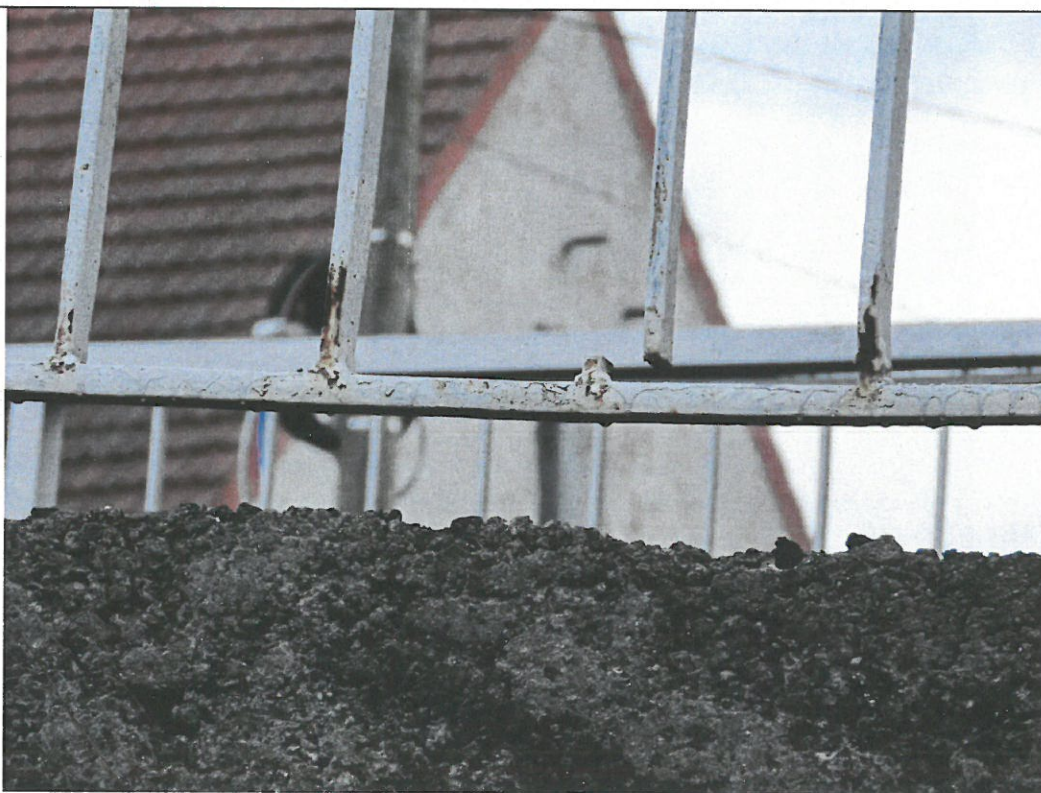
Fot. 4
Korozja i lokalne uszkodzenia balustrady

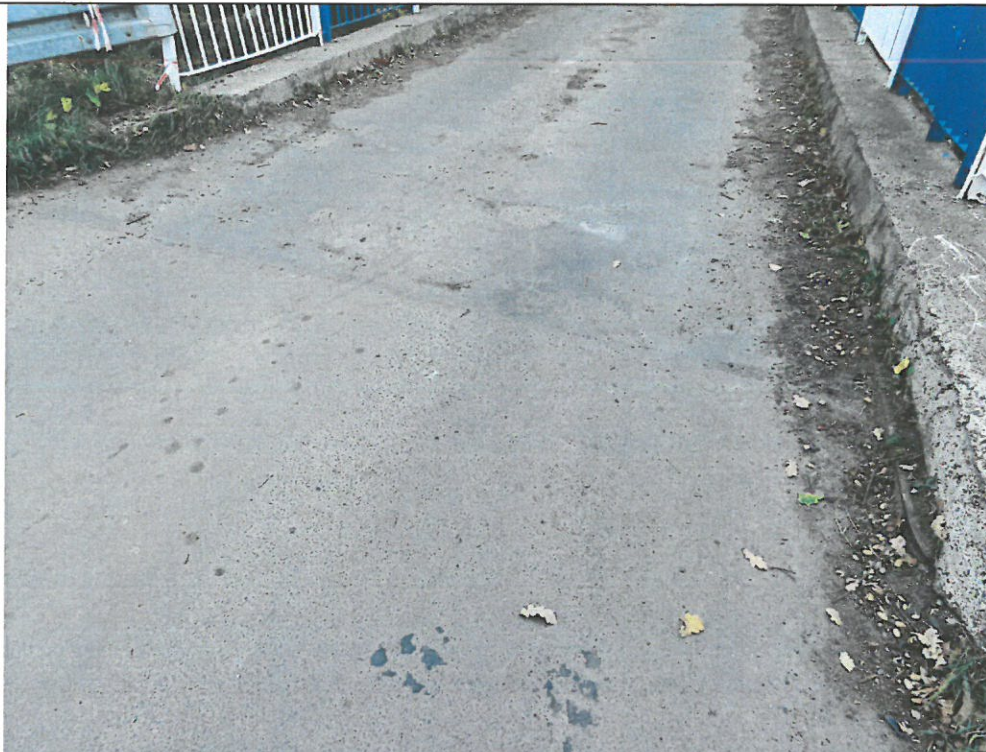
Fot. 5

Stan techniczny nawierzchni jezdni na obiekcie i dojazdach

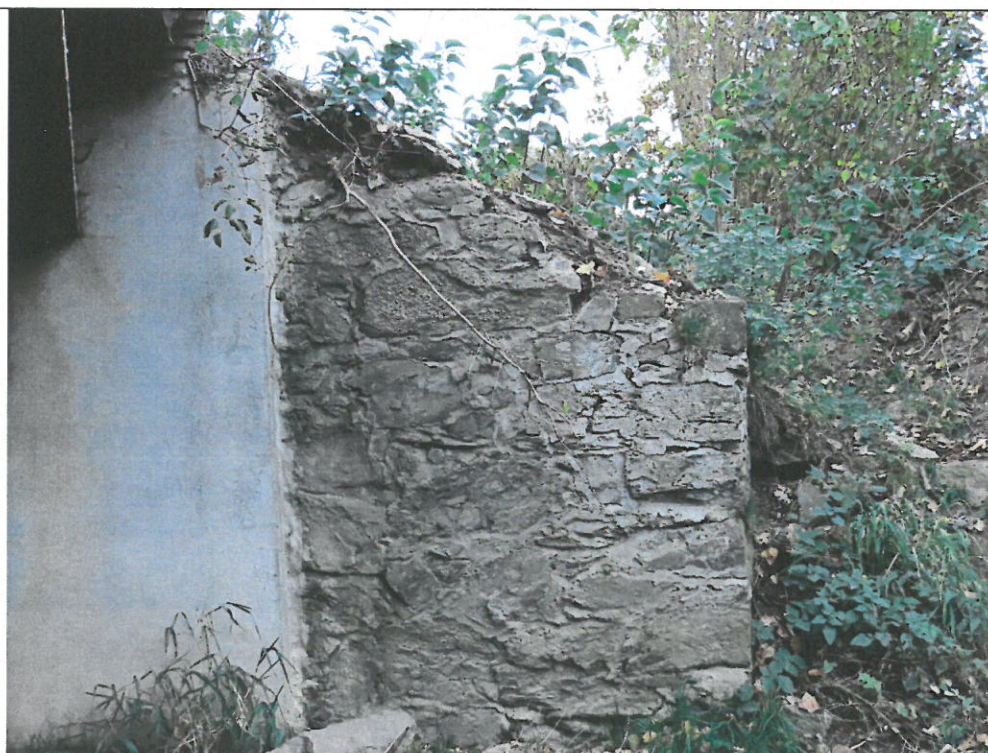
Fot. 6

Wegetacja roślinności i lokalne uszkodzenia murka oporowego
