Opinia techniczna dotycząca stanu technicznego budynku wymiennikowni na ul. Raciborskiego 14a w Kielcach

Branża: OGÓLNOBUDOWLANA

Budynek wymiennikowni MPEC W-7 os. „Ślichowice II” zlokalizowany przy ul. Raciborskiego 14a w Kielcach, to obiekt jednokondygnacyjny z dachem płaskim, jednospadowym.

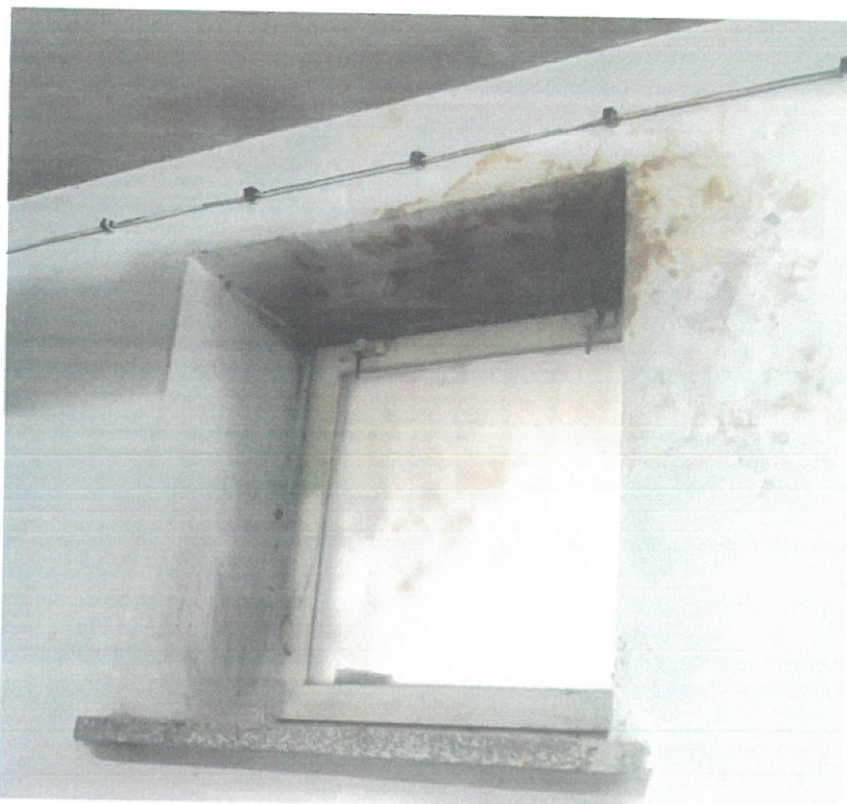
1. Wentylacja

Ze względu na wysokie temperatury panujące w pomieszczeniu, odczuwalna jest znaczna wilgotność powietrza, powodująca przyspieszone zużycie i degradację materiałów budowlanych w obrębie ścian, stropu oraz stolarki okiennej i drzwiowej. W celu zredukowania nadmiernej wilgotności wewnątrz obiektu i usprawnienia **systemu wentylacyjnego** zaleca się wykonanie nawiewników w postaci np. kanałów „Z” w ścianach w ilości zapewniającej swobodną cyrkulację powietrza do kanałów wentylacyjnych umieszczonych w stropie.

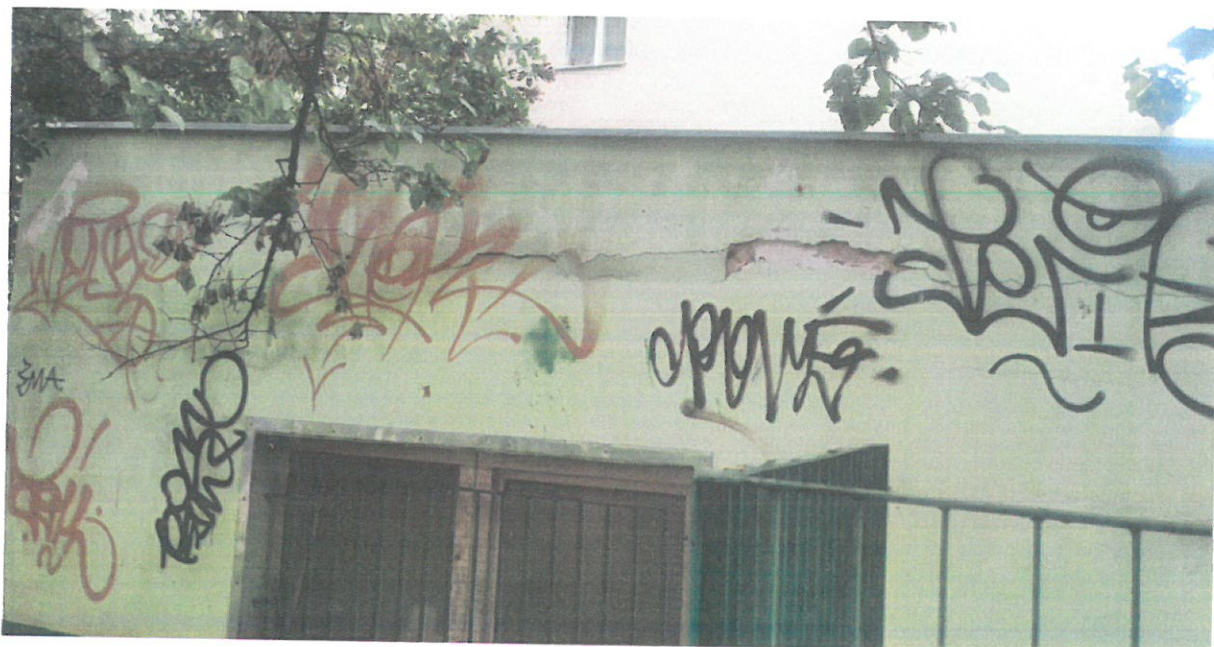
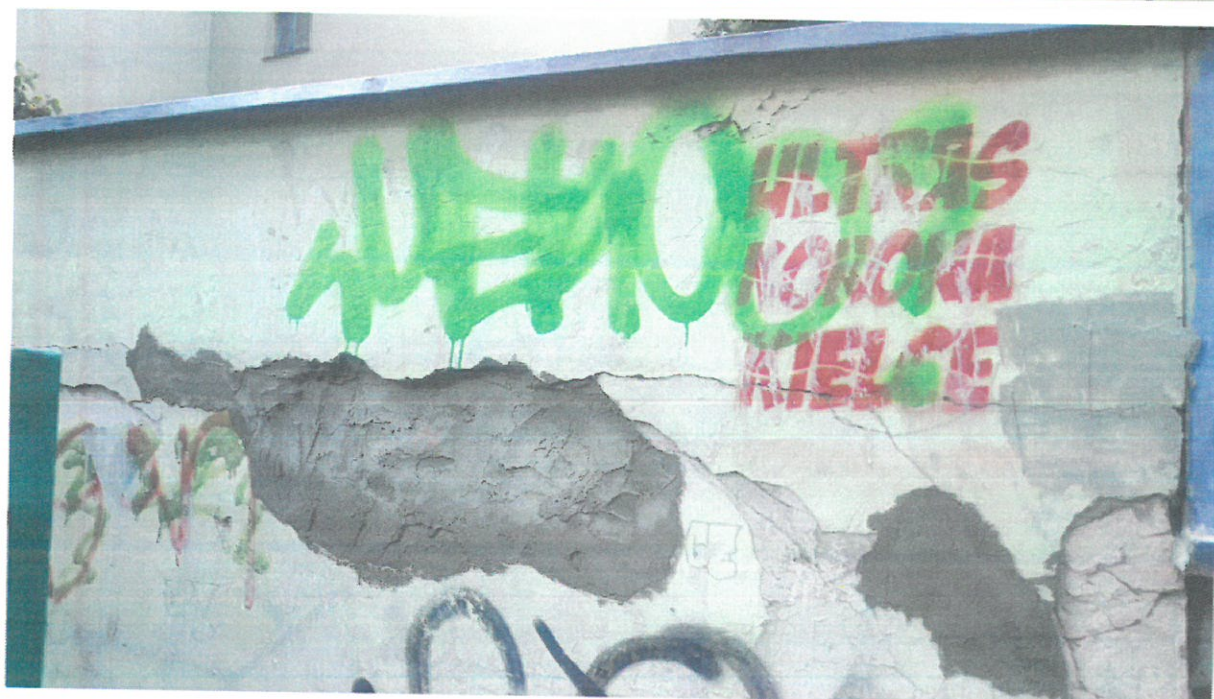
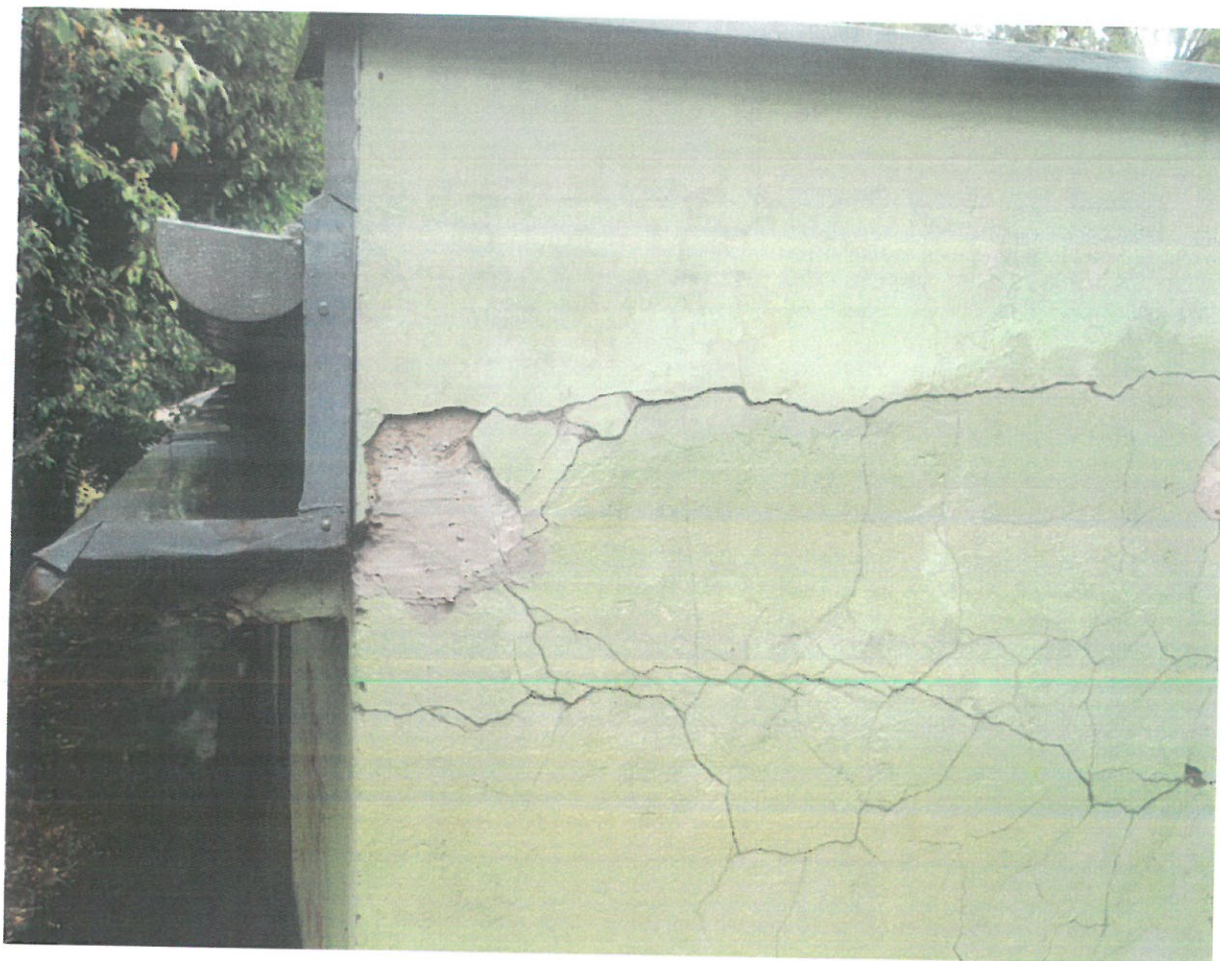
2. Attyka

Istotnym zagrożeniem w przypadku przedmiotowego obiektu jest attyka, wykonana w technologii murowanej z bloczków betonowych, niestężona ani trzpieniami żelbetowymi, ani żadnymi innymi elementami przenoszącymi siły rozciągające w strefie atykowej.

Stefa attyki jest narażona na zginanie podczas zalegania pokrywy śnieżnej, a wykonanie jej tylko z elementów murowych (przenoszących jedynie siły ściskające) spowodowało jej nieprawidłową pracę oraz zniszczenie. Podłużne spękania znacznych rozmiarów w dolnej części attyki świadczą o jej degradacji i stanowią realne zagrożenie dla stateczności elementu atykowego. Poniżej fotografie stanu istniejącego attyki budynku przy Raciborskiego 14a.

Zaleca się wykonanie naprawy konstrukcji attyki.

Wariant 1

- I. Skucie attyki po obwodzie do poziomu płyty stropowej
- II. Wykonanie trzpieni żelbetowych min 25x25cm, zbrojonych prętami min 4szt#12. Pręty należy wklejać w istniejące żelbetowe belki obwodowe za pomocą żywicy epoksydowej na głębokość min. 10#
- III. Wymurowanie attyk do wysokości zgodnej ze stanem istniejącym. Attykę należy zakończyć wieńcem żelbetowym min. 20x25cm, zbrojonym podłużnie min. 4szt#12 i poprzecznie #8co 25cm.
- IV. Uzupełnienie warstw dachowych w obrębie attyk wraz wykonaniem obrówek blacharskich.

Wariant 2

- I. Skucie części attyki w miejscach najbardziej zdegradowanych, oraz skucie części odspojonych
- II. Uzupełnienie elementów murowych, ewentualne braki grubości uzupełnić zaprawą uszczelniającą, naprawczą, np. typu SIKA.
- III. Wykonanie wzmocnień pionowych i poziomych obwodowych z płaskownika stalowego min. 60x40gr.5mm stal S235

IV. Uzupelnienie warstw dachowych w obrębie attyk wraz wykonaniem obrówek blacharskich.

W rejonie naprawy attyk należy wykonać uzupelnienie pokrycia dachowego, tak aby w miejscach styku istniejącego i nowego pokrycia zastosować pełne uszczelnienie.

Wariant 3

- I. Skucie attyki po obwodzie do poziomu płyty stropowej
- II. Wklejanie prętów pionowych #10, tak aby stanowiły stężenie w co trzeciej spoinie pionowej nadmurowywanej attyki. W spoinie pośredniej należy zastosować zbrojenie podłużne z min. 2szt. prętów #8mm. Murowanie attyki z bloczków o gr. 24cm.
- III. Wymurowanie attyk do wysokości zgodnej ze stanem istniejącym. Attykę należy zakończyć wieńcem żelbetowym min. 15x24cm, zbrojonym podłużnie min. 4szt#10 i poprzecznie #8co 25cm.
- IV. Uzupelnienie warstw dachowych w obrębie attyk wraz wykonaniem obrówek blacharskich.

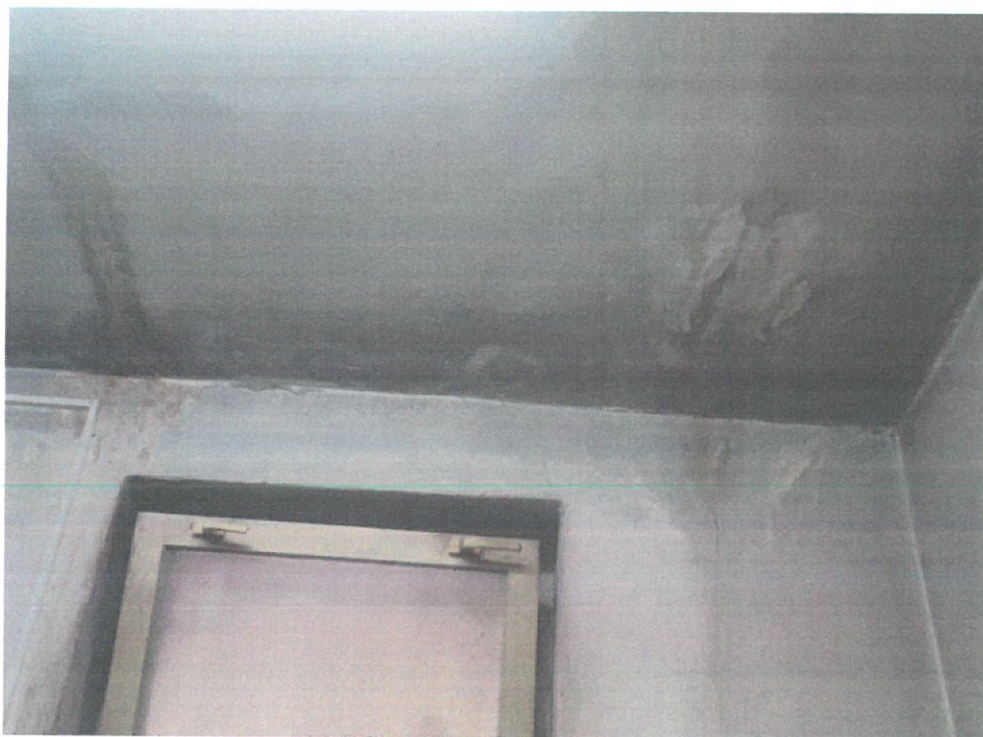
3. Pokrycie dachu

Zawilgocenia widoczne na suficie świadczą o nieszczelności pokrycia dachowego. Zaleca się uszczelnienie pokrycia w miejscach przecieków.

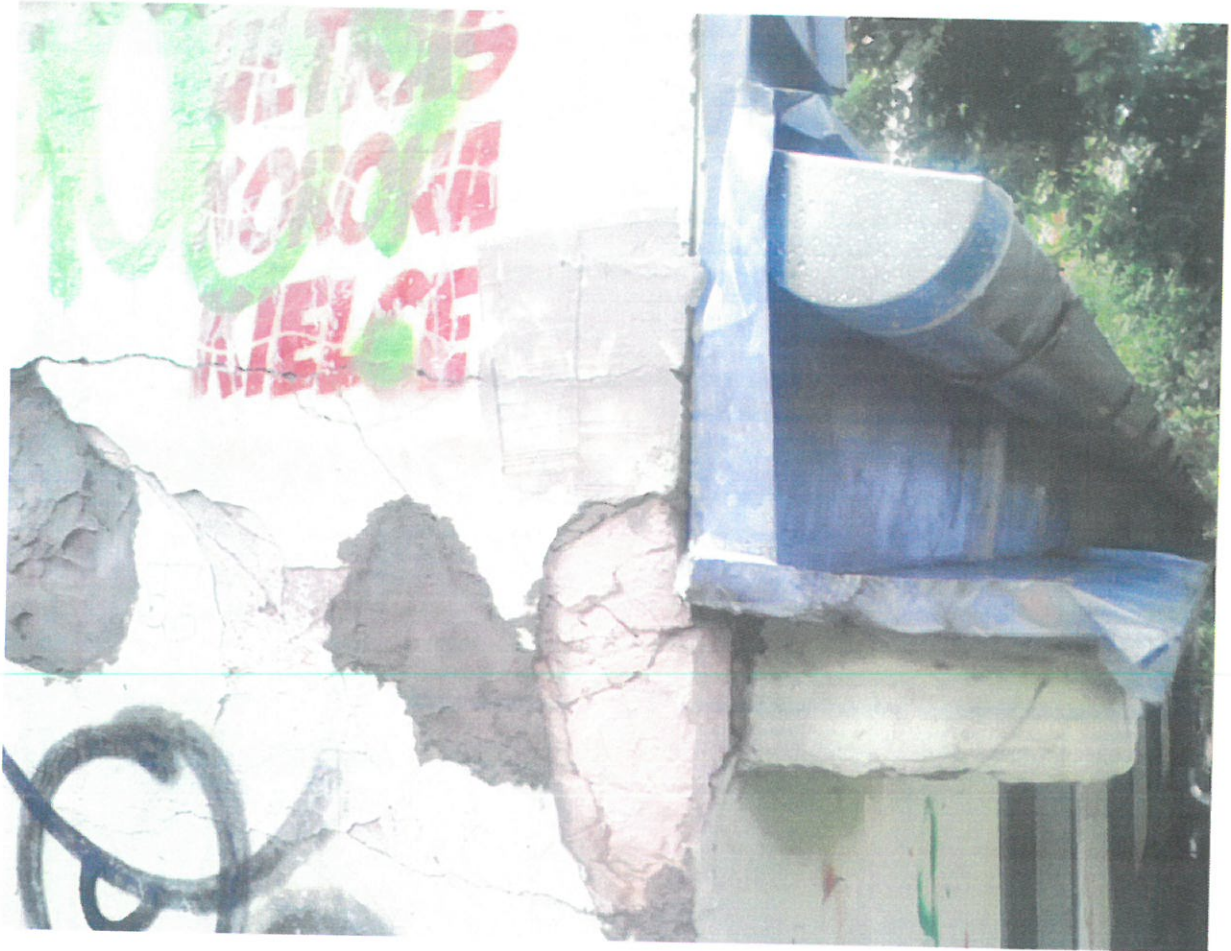
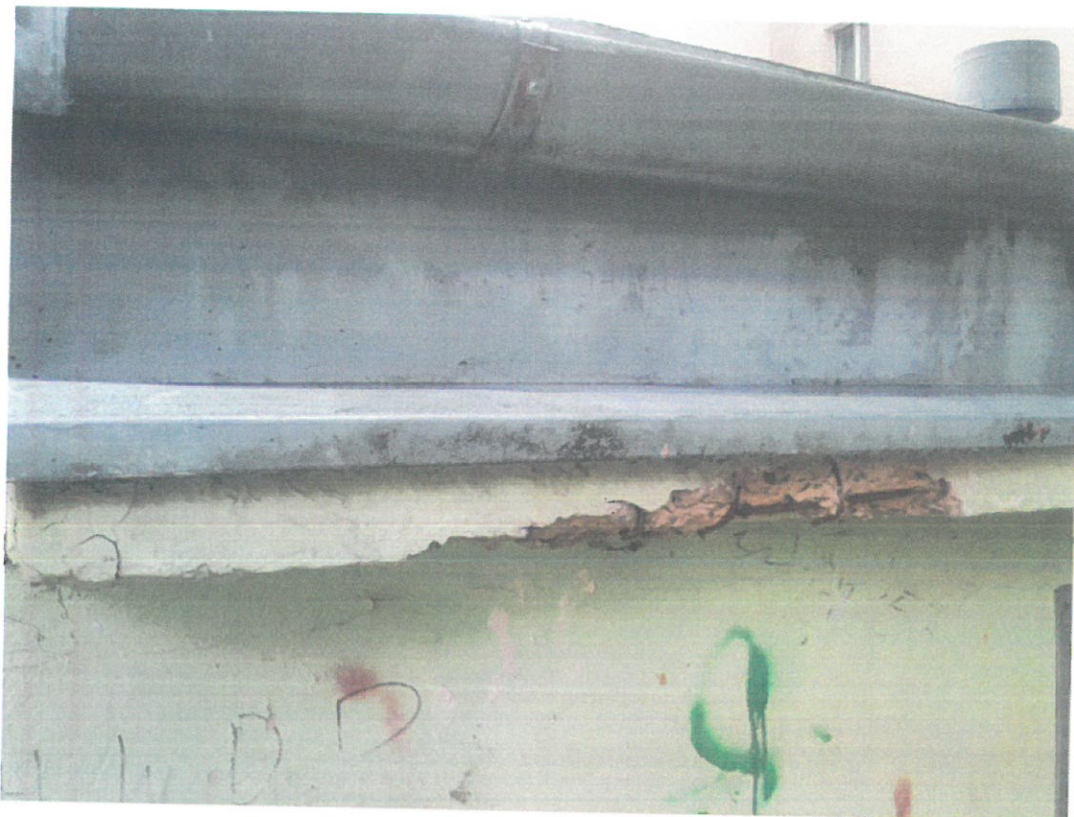
4. Naprawa pasa podrynnowego

Ze względu na znaczny stopień zużycia pasa podrynnowego niemal na całej długości ściany, należy wykonać jego naprawę.

Wariant 1

- I. Odkucie istniejącego betonu z pozostawieniem zbrojenia.
- II. Szalowanie i wykonanie betonowania pasa podrynnowego o gabarytach zgodnych ze stanem istniejącym

Wariant 2

- I. Rozbiórka istniejącego pasa podrynnowego
- II. Wklejanie za pomocą żywicy prętów poprzecznych w kształcie litery C z #10 co 200mm, ułożenie 4szt. Prętów podłużnych z #10mm, szalowanie i wykonanie betonowania pasa podrynnowego o gabarytach zgodnych ze stanem istniejącym

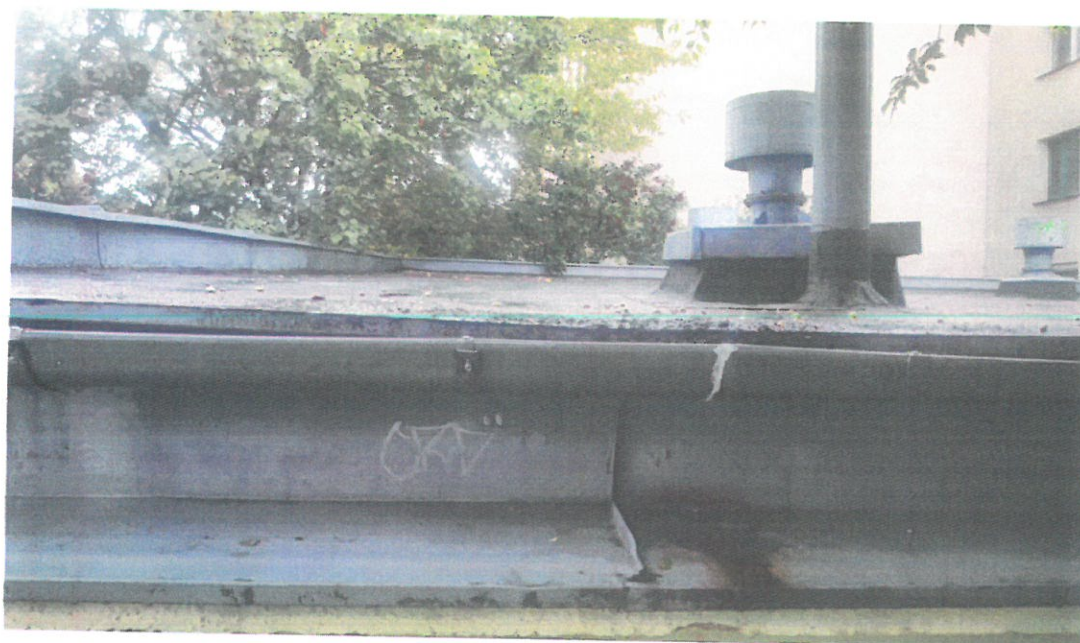
5. Wymiana obróbek blacharskich

Obróbki blacharskie w obrębie przedmiotowego obiektu są znacznie skorodowane, zdeformowane i wykazują znaczny stopień zużycia. Zaleca się ich wymianę, aby zapewnić jak najbardziej skuteczne odprowadzenie wody od budynku.

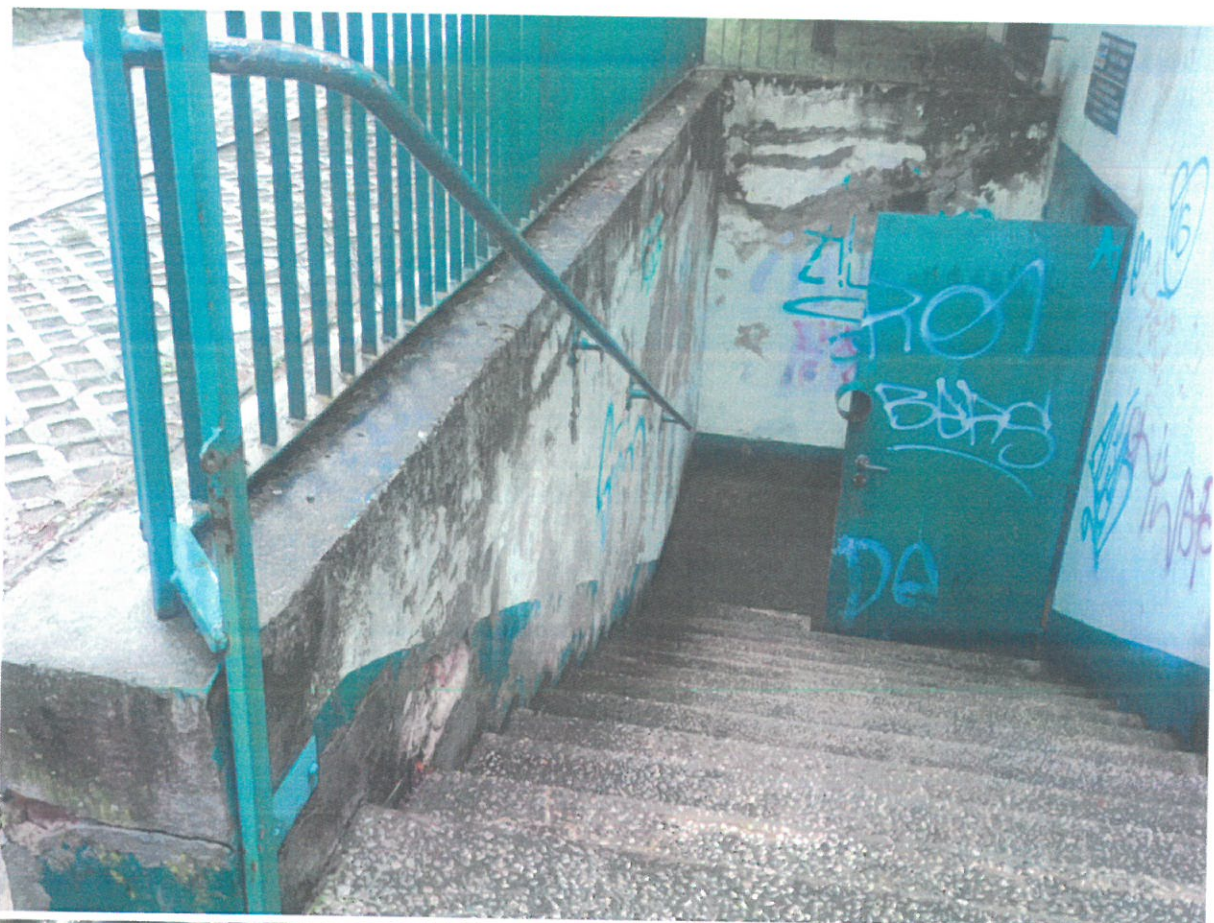
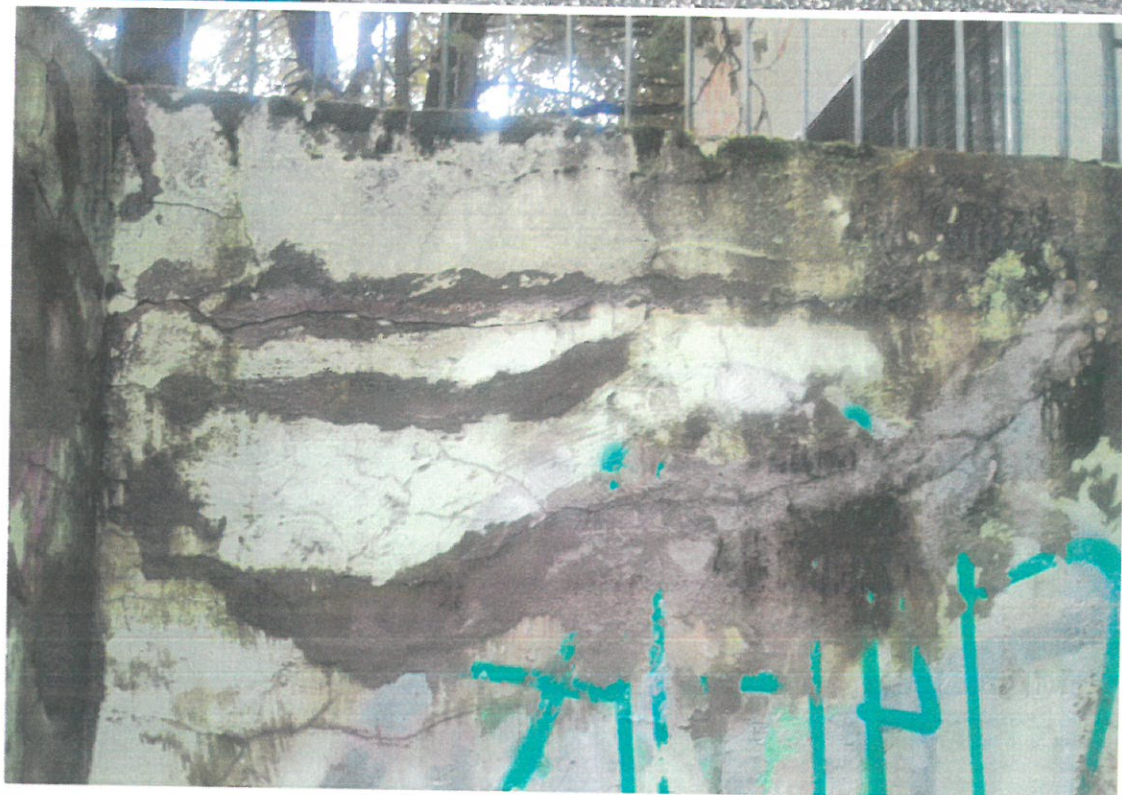
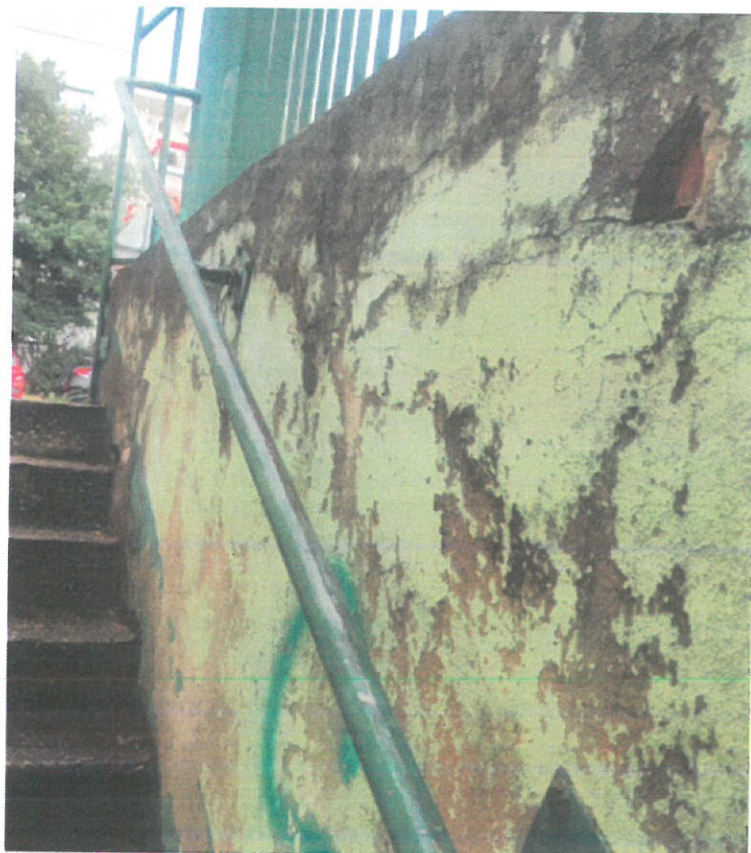
6. Mur oporowy w rejonie schodów

Ze względu na znaczne deformacje murku oporowego w rejonie schodów zaleca się jego bezzwłoczną naprawę. Mur oporowy jest elementem zginanym, obciążonym naporem gruntu. W przedmiotowym obiekcie mur oporowy został wykonany najprawdopodobniej jako element murowany, nieprzenoszący rozciągania na zginanie. Mur oporowy w rejonie wejścia do budynku, gdzie ma największą wysokość i jest najbardziej wyciągnięty – uległ spękaniu i wstępnym deformacjom. Wymagane jest pilne przeprowadzenie robót naprawczych.

Naprawę muru oporowego należy przeprowadzić wg poniższych wariantów

Wariant 1

- I. Rozbiórka istniejących murów oporowych
- II. Wykonanie murów oporowych w formie prefabrykatów typu „L”. Obrys muru i jego wysokość nie może ulec zmianie.

Wariant 2

- I. Rozbiórka istniejących murów oporowych
- II. Wykonanie nowych murków oporowych jako monolitycznych żelbetowych o grubości min. 25cm, zbrojonych prętami z #12mm co 150mm. Kształt muru zgodnie ze stanem istniejącym.

Wariant 3

- I. Odkucie zdeformowanych części muru oporowego, uzupełnienie pęknięć materiałem naprawczym np. typu SIKA
- II. Roboty naprawcze:
 - Wykonanie napraw za pomocą klamer stalowych,
 - wklejanie (za pomocą żywicy) w ścianę murowaną prętów poprzecznych w kształcie litery „C” #10mm w rozstawie co około 0,3m
 - montaż zbrojenia siatką z prętów #12mm co 150mm
 - szalowanie muru od strony wejścia i schodów, pogrubienie ściany o 15cm.

- betonowanie ściany żelbetowej wzmacniającej

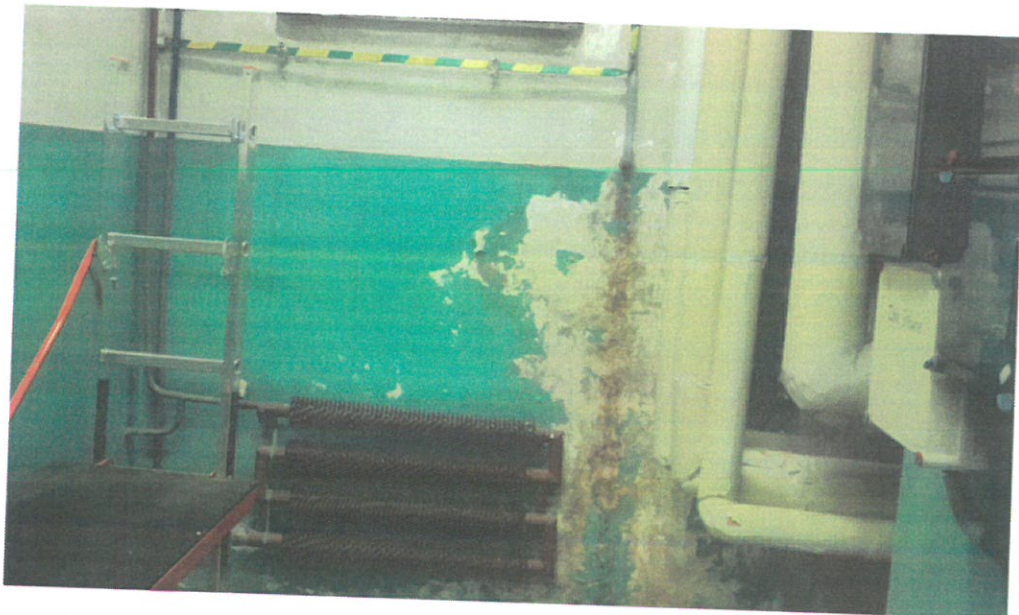
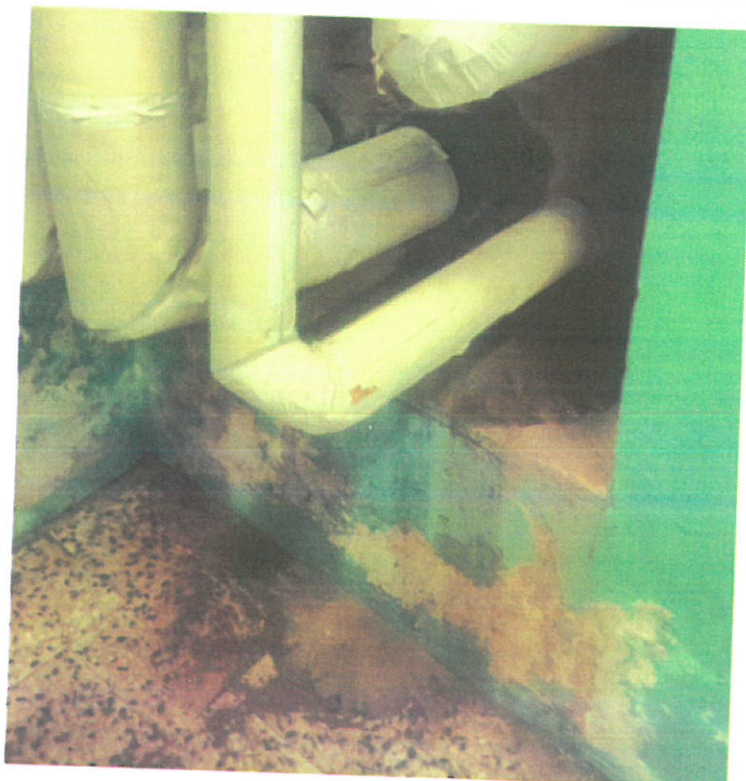
7. Izolacje ścian fundamentowych

Nieszczelności w ścianach oraz miejscach prząść instalacji przez ściany spowodowane są niedostatecznym zabezpieczeniem przeciwwilgociowym ścian znajdujących się poniżej poziomu terenu. Należy wykonać odkrywki ścian fundamentowych do poziomu fundamentów, wykonać dwukrotną izolację przeciwwilgociową z papy zbrojonej wraz zastosowaniem masy uszczelniającej, ocieplenie ścian fundamentowych styrodurem, wykonanie izolacji przeciwwilgociowej z folii kubełkowej, wykonanie obsypek ścian fundamentowych gruntem rodzimym. Roboty należy wykonywać odcinkami, nie większymi niż 4m.
