PROGRAM PRAC KONSERWATORSKICH  
I RESTAURATORSKICH WYBRANYCH FRAGMENTÓW  
ZABYTKOWYCH MURÓW OBRONNYCH  
W TRZCIŃSKU-ZDROJU

PRACOWNIE  
KONSERWACJI  
ZABYTKÓW

TORUŃ – TRZCIŃSKO-ZDRÓJ 2023

# 1. Karta identyfikacyjna zabytku i dokumentacji

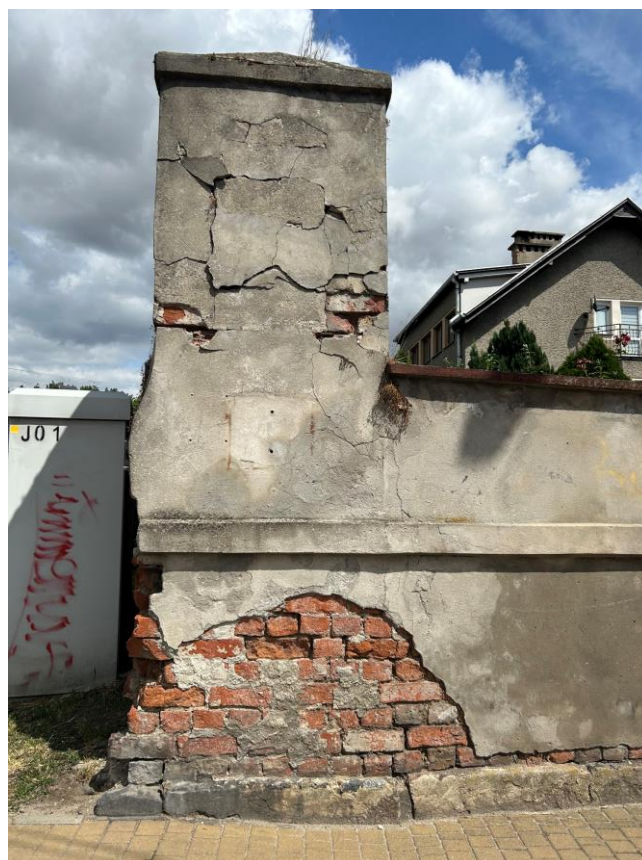
Fot. 31. Odcinek murowanego ogrodzenia przy ul. Kościuszki – słup północny z widoczną nasiloną korozją wyprawy tynkarskiej, głównie w górnej jego partii oraz w przyziemiu; zabrudzenia i zaplamienia powierzchni muru; rozrost drobnej roślinności w spękaniach oraz ubytkach tynku; korozja mikrobiologiczna głównie na powierzchniach spływowych

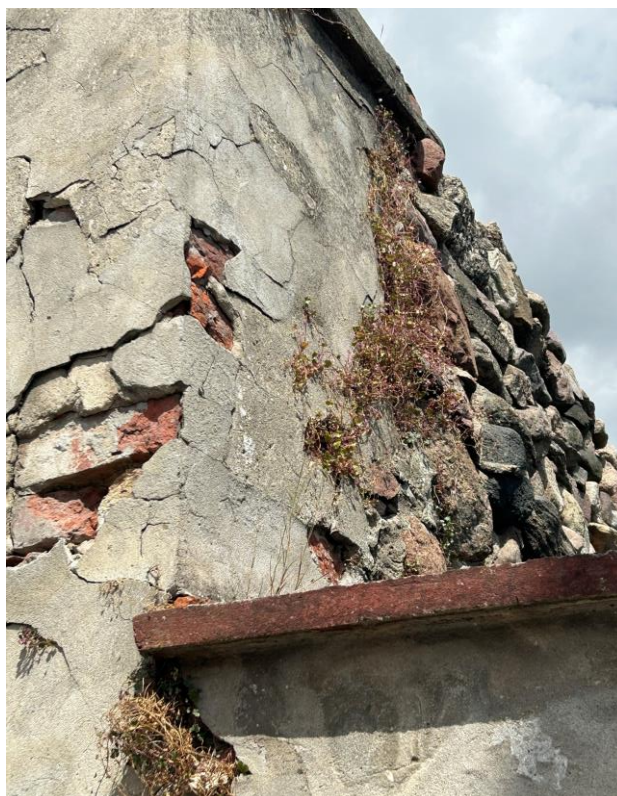
Fot. 32. Odcinek murowanego ogrodzenia przy ul. Kościuszki – słup północny – widoczna silna korozja tynków oraz obecność drobnej roślinności zakorzenionej w spękaniach i ubytkach tynku, która przyczynia się do rozsadzania murów oraz utrzymywania wysokiego stopnia ich zawilgocenia

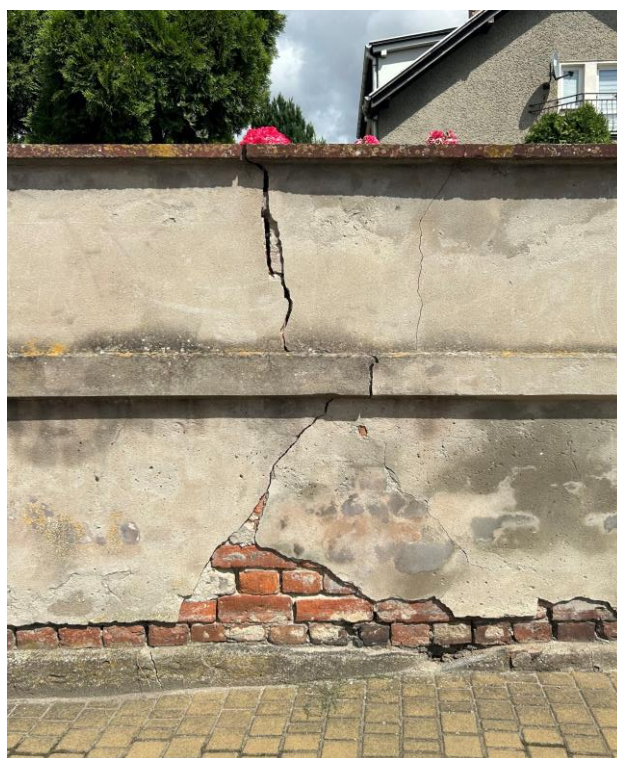
W środkowej partii ogrodzenia obecne jest pęknięcie o przebiegu zbliżonym do pionowego, zaś słupek na skraju ogrodzenia po stronie pd.-wsch. jest wychylony z pionu.

Fot. 33. Odcinek murowanego ogrodzenia przy ul. Kościuszki – pęknięcie o przebiegu zbliżonym do pionowego w jego środkowej partii; znaczne ubytki tynku w przyziemiu; zabrudzenia i zaplamienia powierzchni tynków; korozja mikrobiologiczna

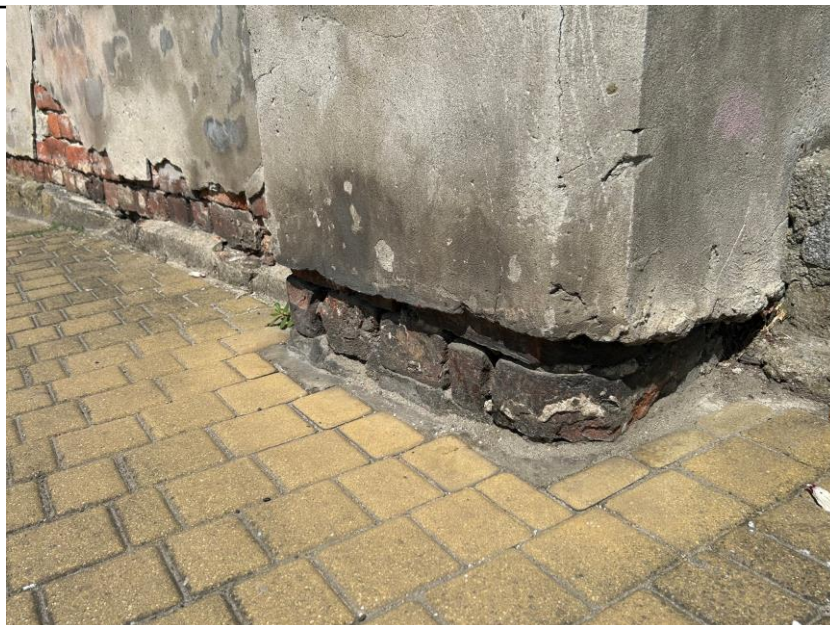
Fot. 34. Odcinek murowanego ogrodzenia przy ul. Kościuszki – dolny fragment słupa południowego z widoczną nasiloną korozją materiałów budowlanych wywołaną podciąganiem kapilarnym wód gruntowych wraz z solami rozpuszczalnymi w wodzie; zabrudzenia powierzchniowe muru

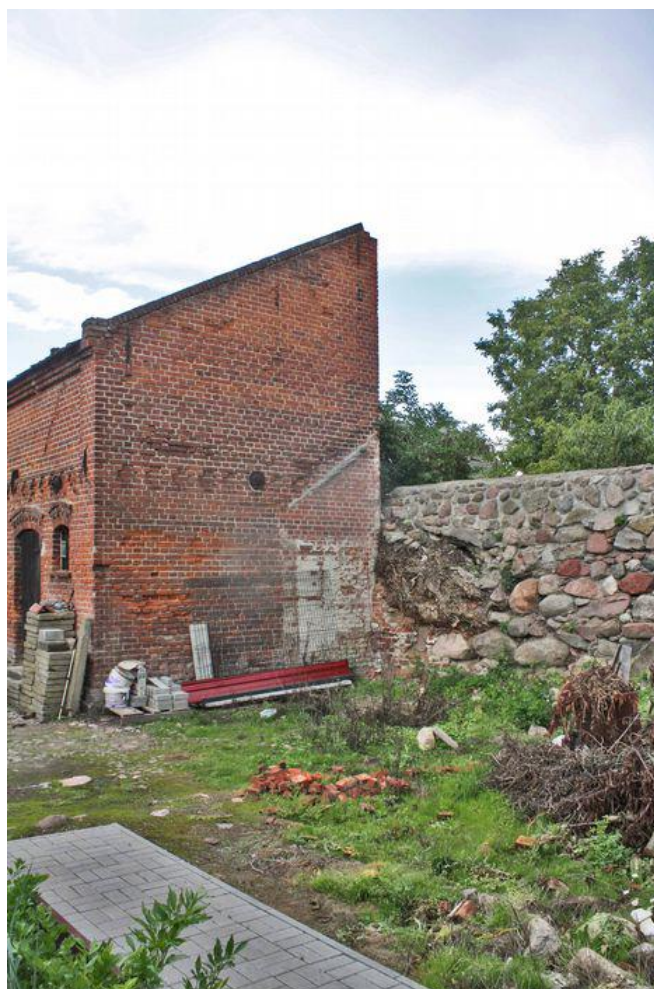
Fot. 35. Budynek gospodarczy oraz przyległy odcinek kurtyny muru z wrośniętym korzeniem

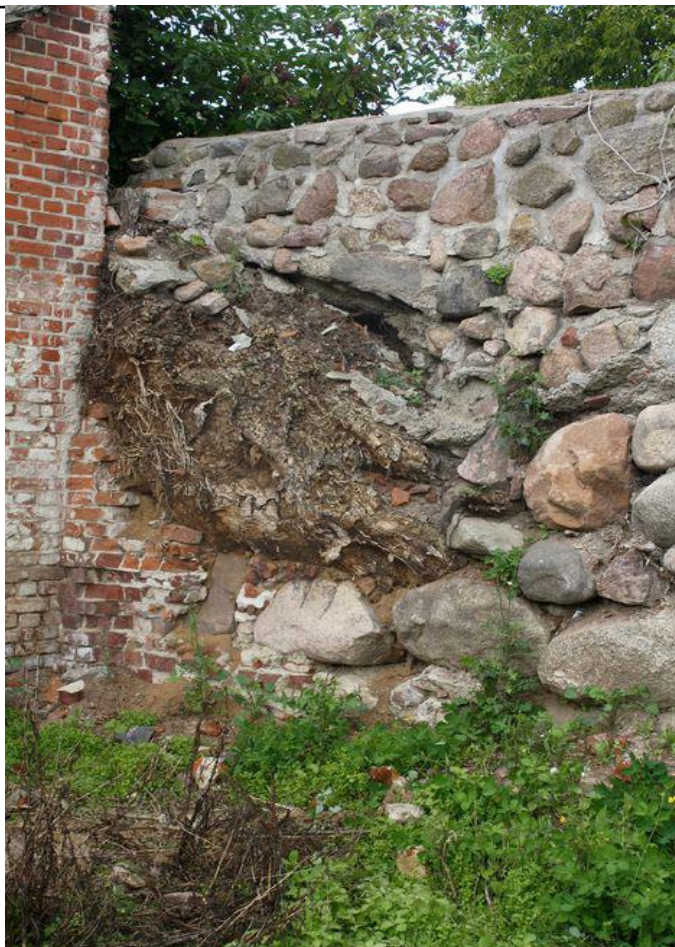
Wzrost rośliny odbywał się za zasłoną nieistniejącego dziś budynku, doprowadzając do silnej destrukcji struktury zabytkowej. Na podstawie zdjęć archiwalnych można przyjąć, iż jest to korzeń bluszczu pospolitego (*Hedera helix*). Przekrój poprzeczny korzenia nie jest znany. Drewno jest silnie zdegradowane w wyniku porażenia przez grzyby i owady techniczne szkodniki drewna, w odsłoniętym wnętrzu przekroju drewno w przewodzie przeszło w formę kostek pryzmatycznych, bądź w formę proszku. Wykazuje podatność na ręczne rozłupywanie, bez użycia narzędzi.

Zaprawy spoinujące są w złym stanie, w wielu miejscach są spękane, odspojone, i z tego względu nie spełniają funkcji zabezpieczającej strukturę muru przed działaniem czynników niszczących. W dolnej części ściany, w tym nadziemnej partii ściany fundamentowej (cokół), spoiny są puste na głębokość  $3,0 \div 12,0$  cm, odsłaniając osadzony między otoczkami materiał uzupełniający w postaci okrzesków i ułomków kamienia. Na niektórych głazach i lokalnie na spoinach widoczne są dezintegracja granularna, złuszczone warstwy powierzchniowe, oraz spękania. Można zauważyć próby naprawy ubytków w murze wokół korzenia poprzez ich wypełnienie zaprawą cementową. Powyżej korzenia spoiny wypełnione zostały zaprawą (zapewne w trakcie robót przeprowadzonych w 2012 r.). W poziomie korzenia spoiny są puste.

Fot. 36. Odcinek kurtyny muru z wrośniętym korzeniem – widoczne próby naprawy ubytków muru wokół korzenia

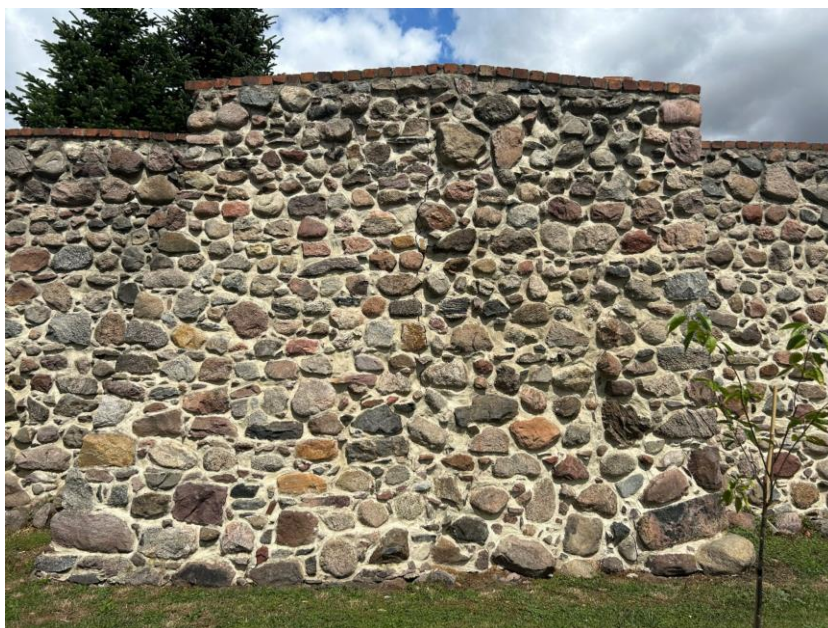
Fot. 38. Baszta łupinowa nr VIII w ciągu zabytkowych murów obronnych – widoczna wydatna deformacja powstała poprzez pionowe przełamanie mniej więcej w połowie długości ze skruceniem obu przyległych powierzchni muru

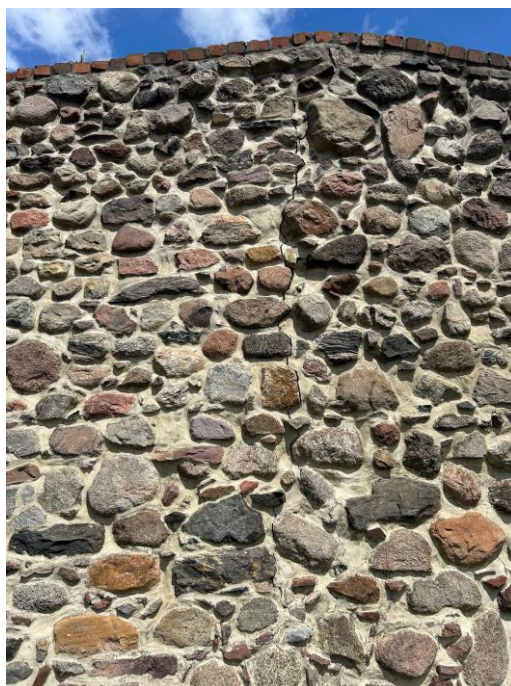
Fot. 39. Baszta łupinowa nr VIII w ciągu zabytkowych murów obronnych – widoczna wydatna deformacja powstała poprzez pionowe przełamanie mniej więcej w połowie długości ze skruceniem obu przyległych powierzchni muru

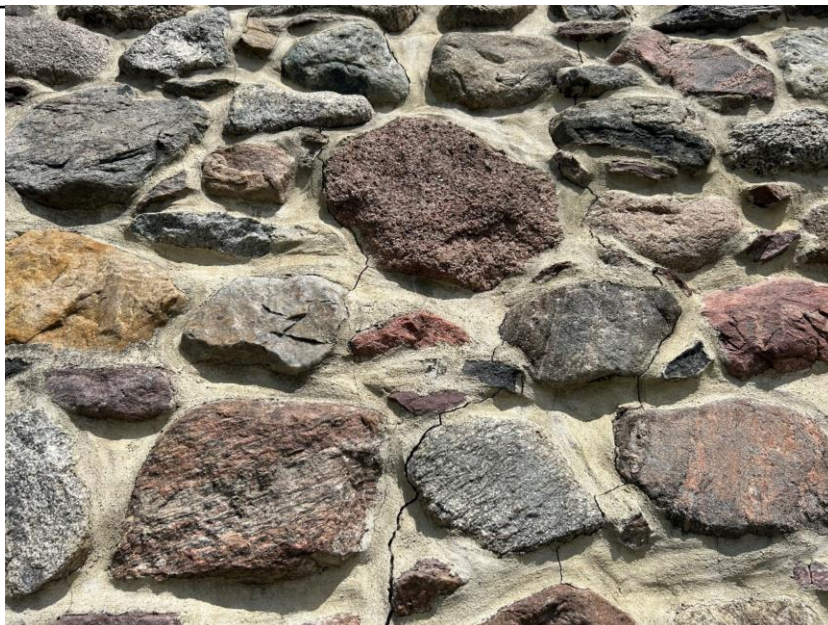
Fot. 40. Baszta łupinowa nr VIII w ciągu zabytkowych murów obronnych – pionowe przełamania mniej więcej w połowie długości muru (widok od strony południowej)

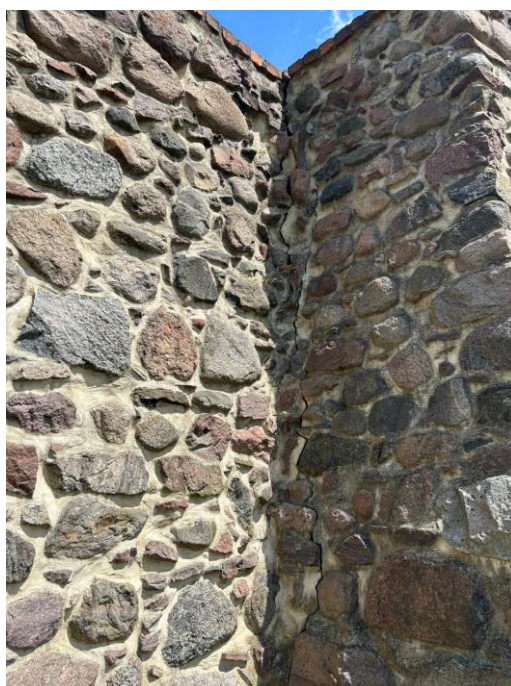
Fot. 41. Baszta łupinowa nr VIII w ciągu zabytkowych murów obronnych – wydatne pęknięcie zlokalizowane na styku z przyległą kurtyną muru (widok od strony zachodniej)

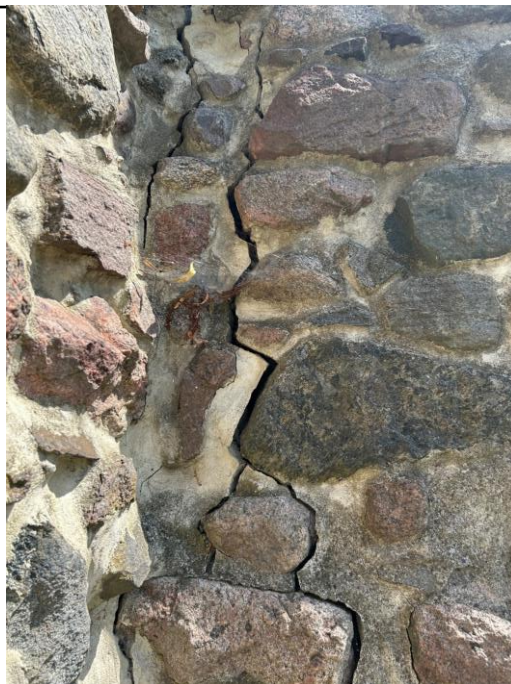
Fot. 42. Baszta łupinowa nr VIII w ciągu zabytkowych murów obronnych – wydatne pęknięcie zlokalizowane na styku z przyległą kurtyną muru (widok od strony zachodniej)

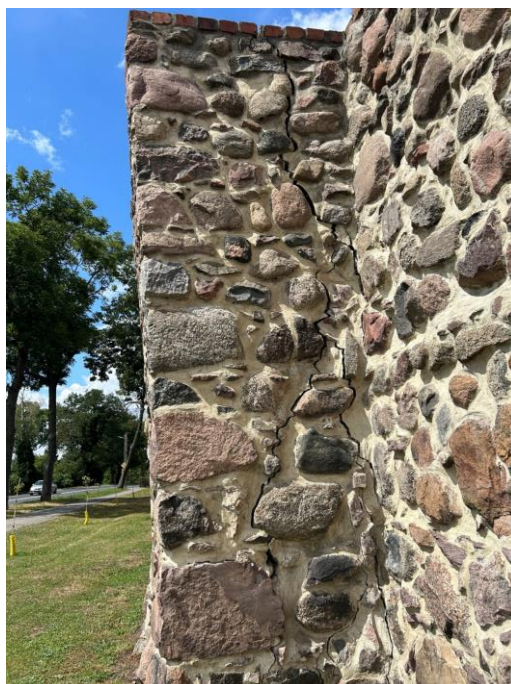
Fot. 43. Baszta łupinowa nr VIII w ciągu zabytkowych murów obronnych – widoczna deformacja muru w kierunku południowym, a także wydatne pęknięcia zlokalizowane na styku z przyległą kurtyną muru (widok od strony wschodniej)

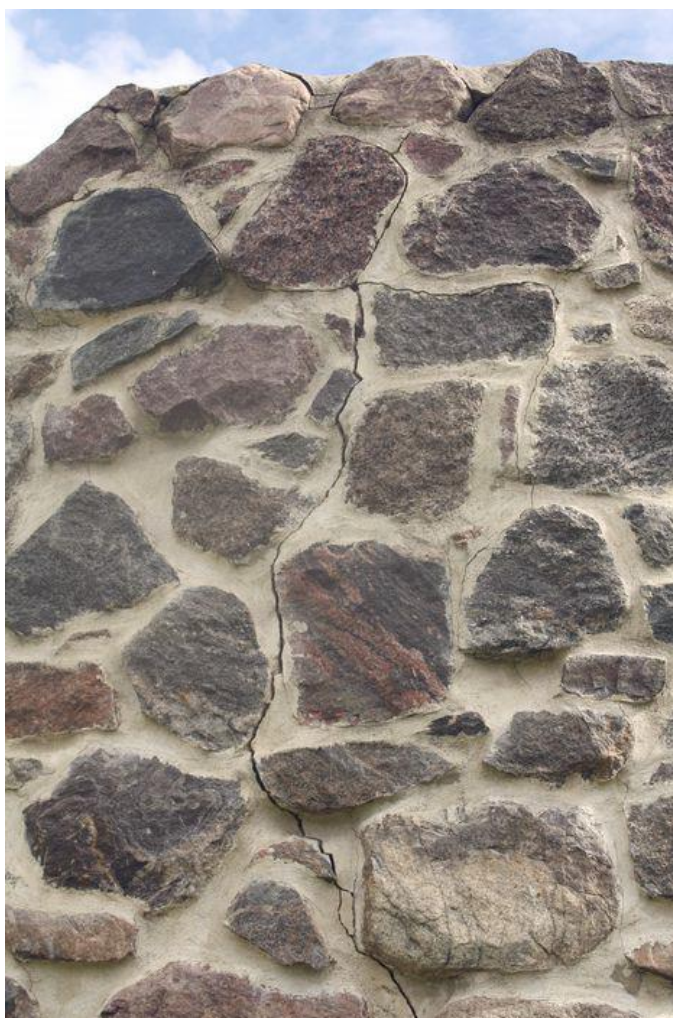
Spoiny wypełnione zostały zaprawą barwy od białej do jasnoszarej, dość twardej, z licem gładkim (wprowadzono ją zapewne podczas remontu muru w roku 2012 r.). W części środkowej ściany frontowej widoczne jest rozgałęzione u dołu pęknięcie o przebiegu zbliżonym do pionowego, któremu towarzyszą zarysowania.

Fot. 47. Baszta łupinowa nr VII w ciągu zabytkowych murów obronnych – spękanie o przebiegu zbliżonym do pionowego w partii środkowej cylindrycznego obrysu

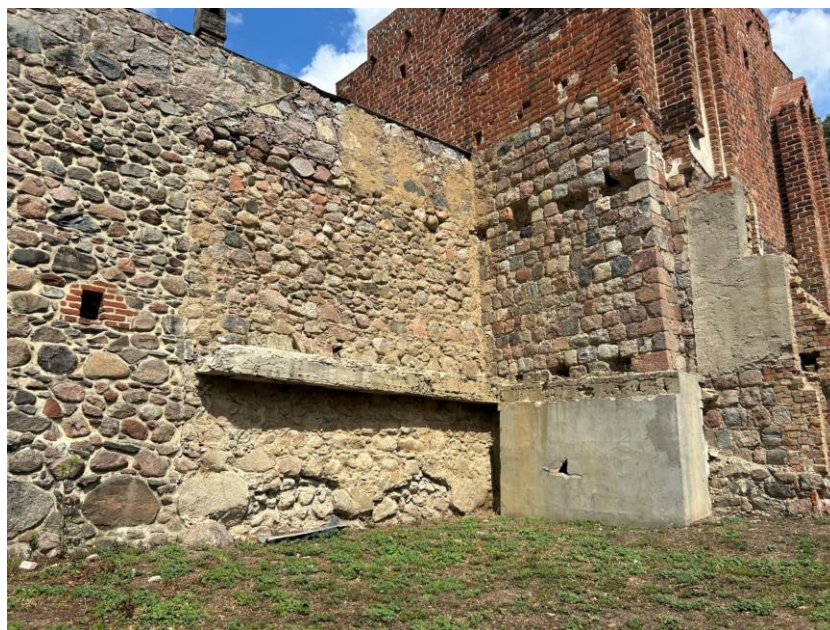
Fot. 48. Odcinek kurtyny przyległy do Bramy Myśluborskiej z widocznym obrysem nieistniejącego już budynku przy ul. Dworcowej 2

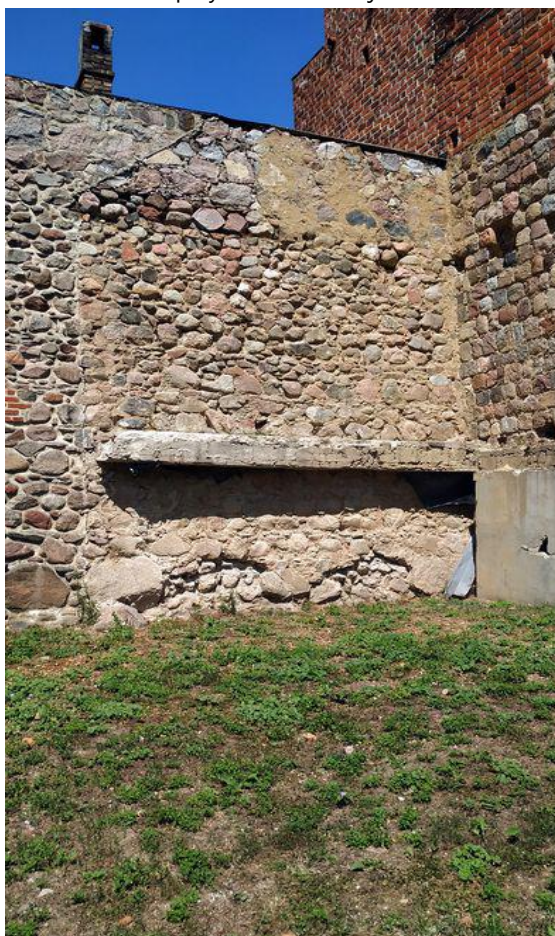
Fot. 49. Odcinek kurtyny przyległy do Bramy Myśluborskiej – widoczny obrys nieistniejącego już budynku przy ul. Dworcowej 2, półka ze zbrojonego betonu, będąca jego pozostałością, a także znaczne ubytki kamiennego lica muru na styku z poziomem terenu

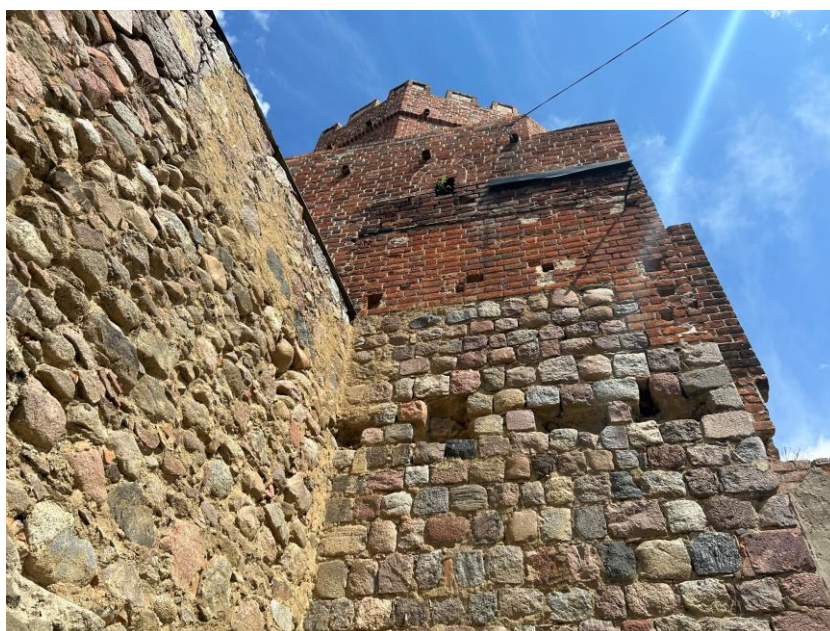
Fot. 51. Część ściany zach. Bramy Myśluborskiej – widoczna w obrębie partii z licem mурowanym z cegły ukośna bruzda, wykuta w celu osadzenia opierzenia na styku z połączeniem dachu rozebranego budynku

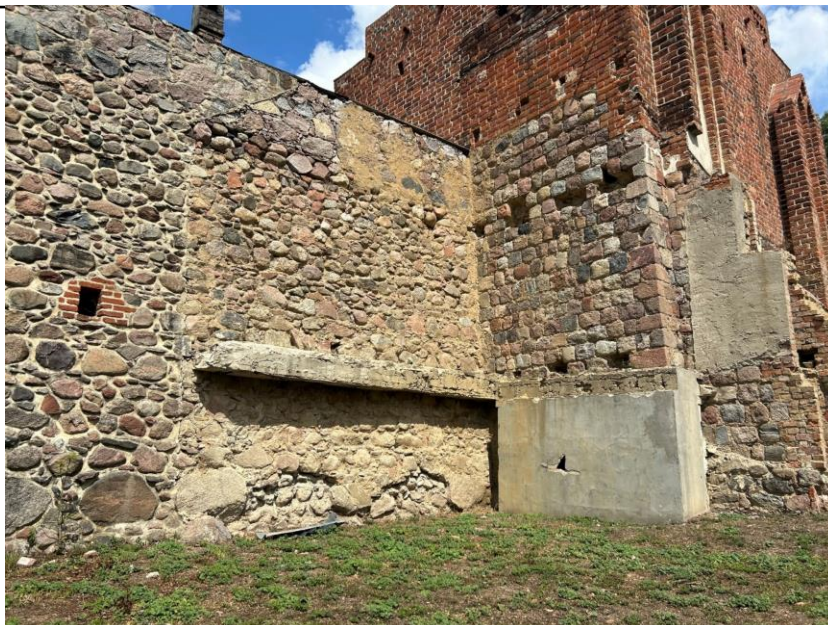
Fot. 52. Odcinek kurtyny muru przyległy do Bramy Myśliborskiej z widocznym obrysem nieistniejącego już budynku przy ul. Dworcowej 2; widoczna w obrębie partii z licem murowanym z cegły ukośna bruzda, wykuta w celu osadzenia opierzenia na styku z połącją dachu rozebranego budynku

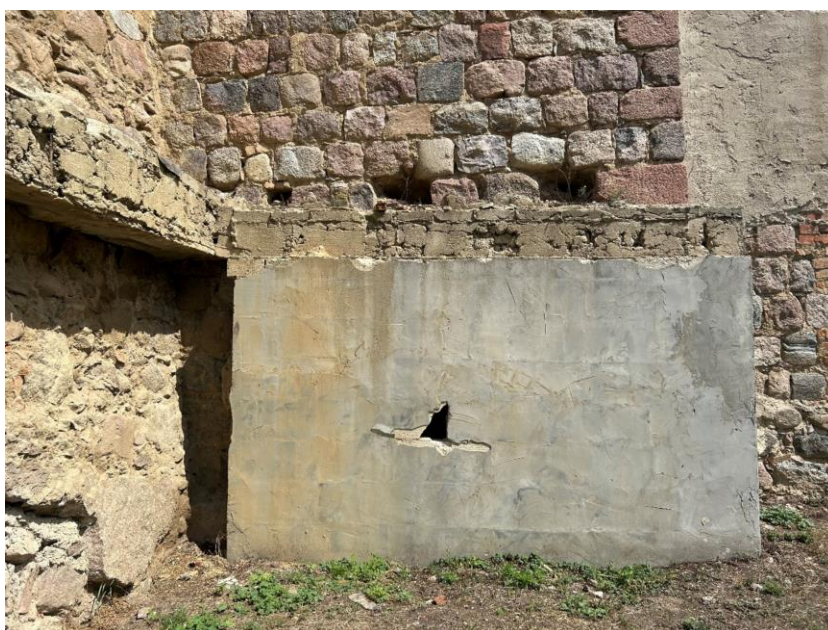
Fot. 53. Dolny fragment ściany zachodniej Bramy Myśliborskiej z pozostałościami nieistniejącego już budynku przy ul. Dworcowej 2 – półką ze zbrojonego betonu oraz ścianką z gazobetonu; ubytki zapraw spoinujących między kwadrami

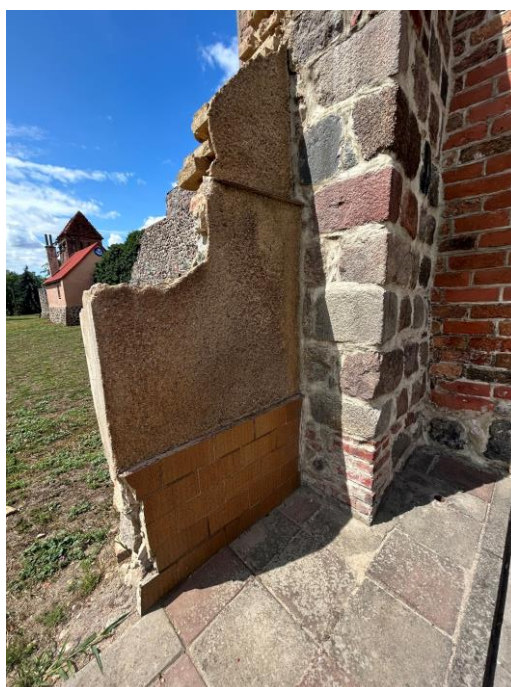
Fot. 55. Część ściany pd. Bramy Myśluborskiej wraz z reliktnami ściany nieistniejącego już budynku przy ul. Dworcowej 2

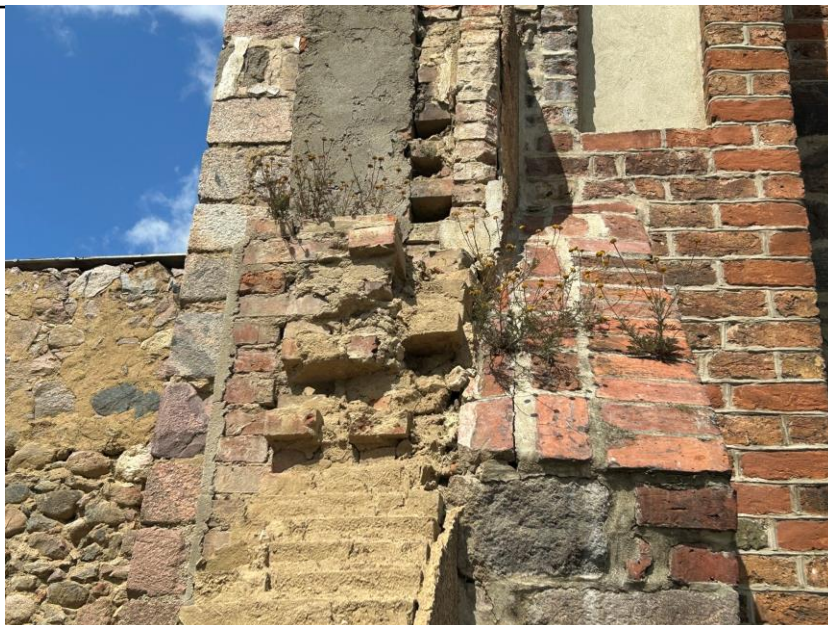
Fot. 56. Część ściany pd. Bramy Myśluborskiej – górny fragment murowanej z kwadry ściany szyi przedbramia, obecnie przekształconej w szkarpę
