**Inwentaryzacja przyrodnicza
ornitologiczna i chiropterologiczna
budynku przy ul. Kilińskiego 4 w Poznaniu**

AUTORZY:

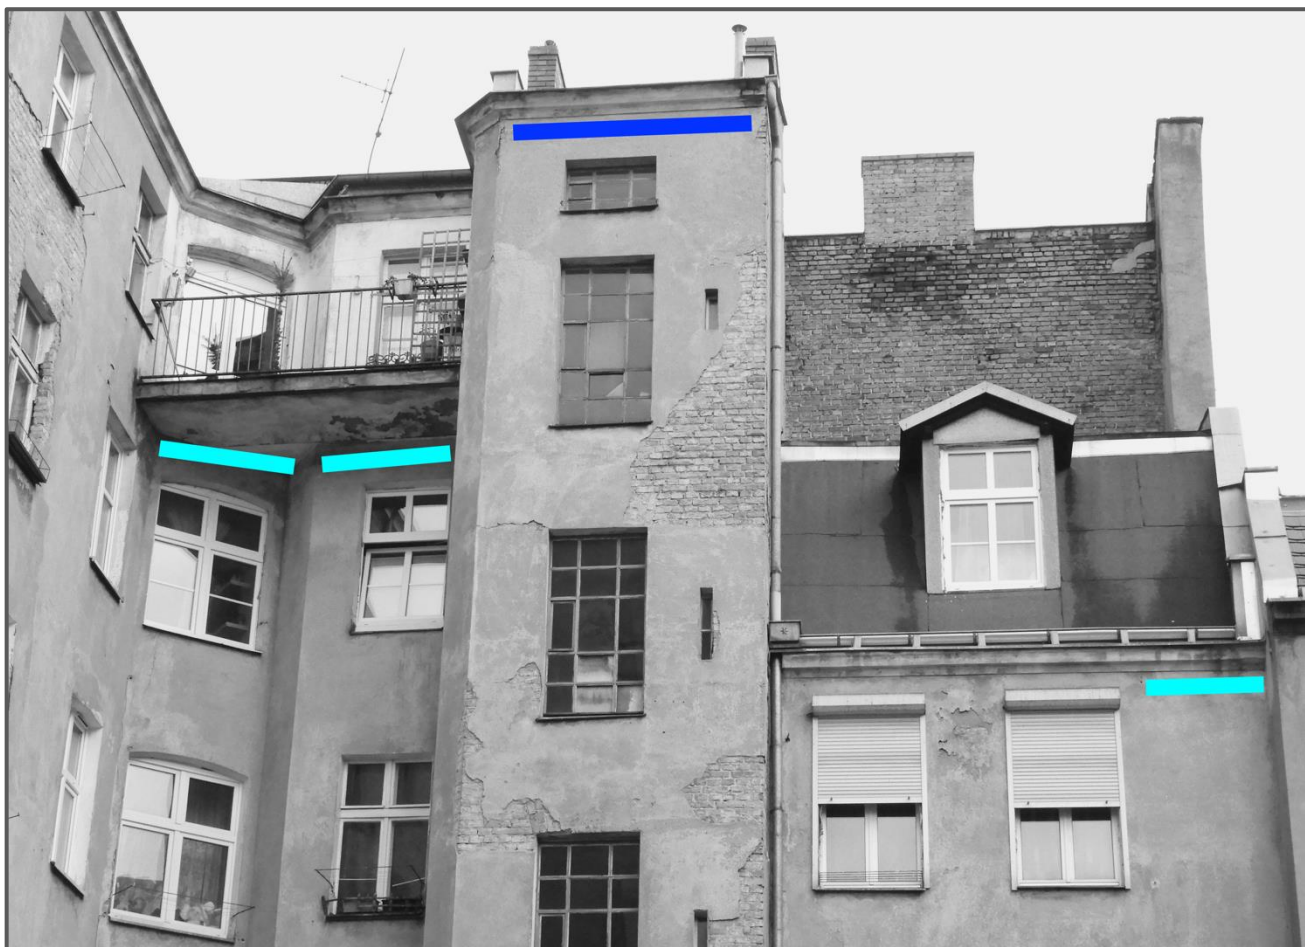
Ryc. 2. Działania kompensacyjne – proponowane miejsca powieszenia budek dla jerzyka. Granatowa linia - elewacja klatki schodowej, jasne niebieskie linie - pod płytą balkonową oraz przy krawędzi kamienicy pod dachem.

- 2 budki dla jerzyka budynku (lub na innych budynkach).

Optymalnym miejscem powieszenia budek jest elewacja oficyny - ekspozycja zachodnia, która zapobiega zbytniemu nagrzewaniu. Jednym z miejsc dogodnych do powieszenia budek jest lokalizacja pod płytą balkonową, która by osłaniała budki i przedłużała czas ich żywotności. Jednak w tej lokalizacji bliskość okien lokatorów może powodować sytuacje konfliktowe dlatego wydaje się, że optymalną lokalizacją jest elewacja klatki schodowej w oficynie. Budki mogą być powieszone w niewielkiej odległości od siebie, można też powiesić podwójną budkę dla jerzyka. Budki przed

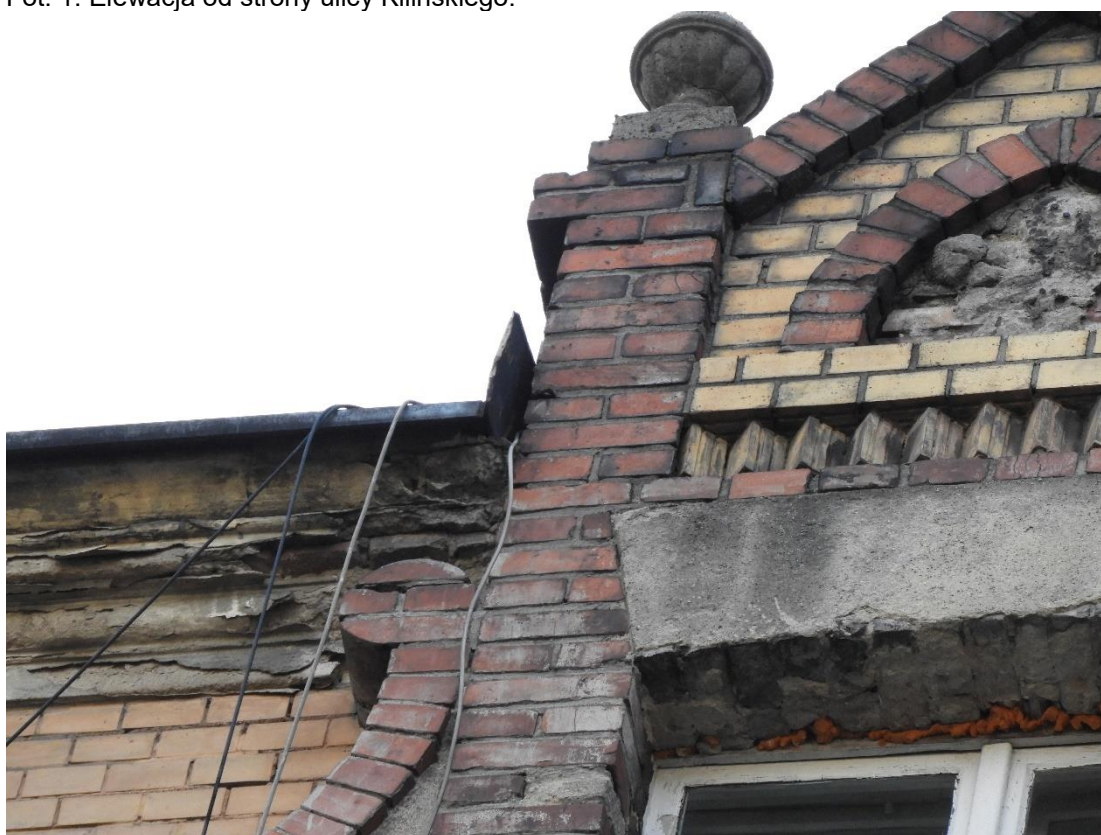
Fot. 2. Elewacja od strony ulicy Kilińskiego, zdobiony szczyt budynku. Brak widocznych śladów gniazdowania.

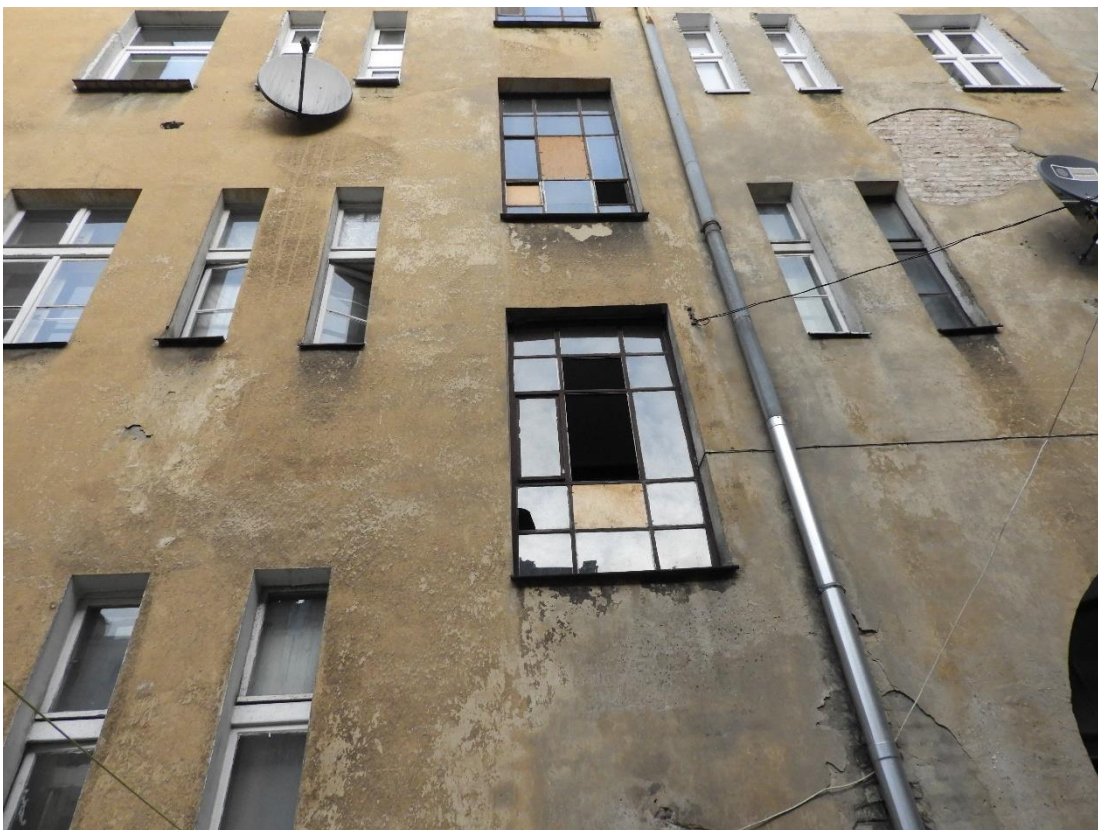
Elewacja frontowa bogato zdobiona, częściowo wyłożona cegłą klinkierową, balkony współczesne. Nie stwierdzono szczelin pod parapetami, potencjalnego miejsca gniazdowania ptaków. Nie stwierdzono w elewacjach kamienicy szczeliny pod stropem, szczelin pod obróbkami blacharskimi. Nie stwierdzono otworów w elewacji, szczelinach, przy których były by widoczne ślady gniazdowania ptaków - zabrudzeń, odchodów materiału na gniazdo.

Fot. 8. Elewacja kamienicy od strony podwórza, brak otworów, szczelin pod parapetami.

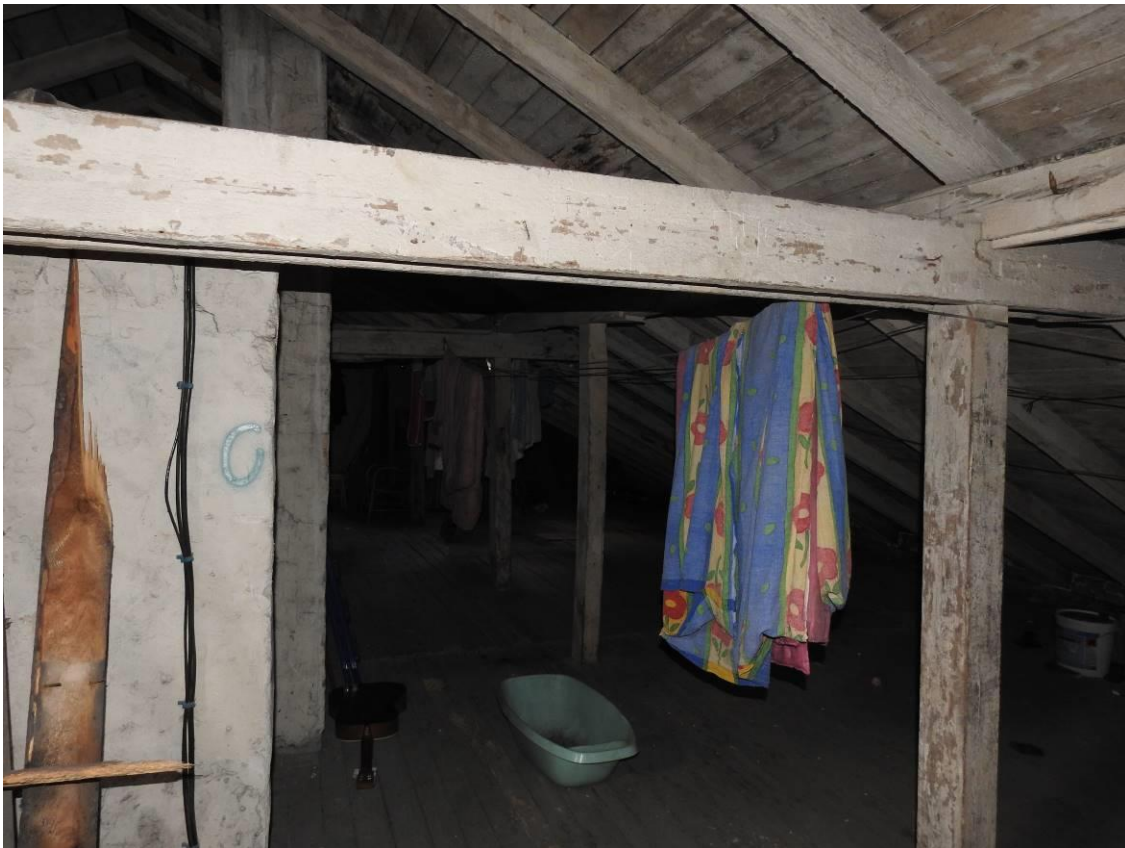
Fot. 9. Strych budynku, brak śladów obecności nietoperzy.

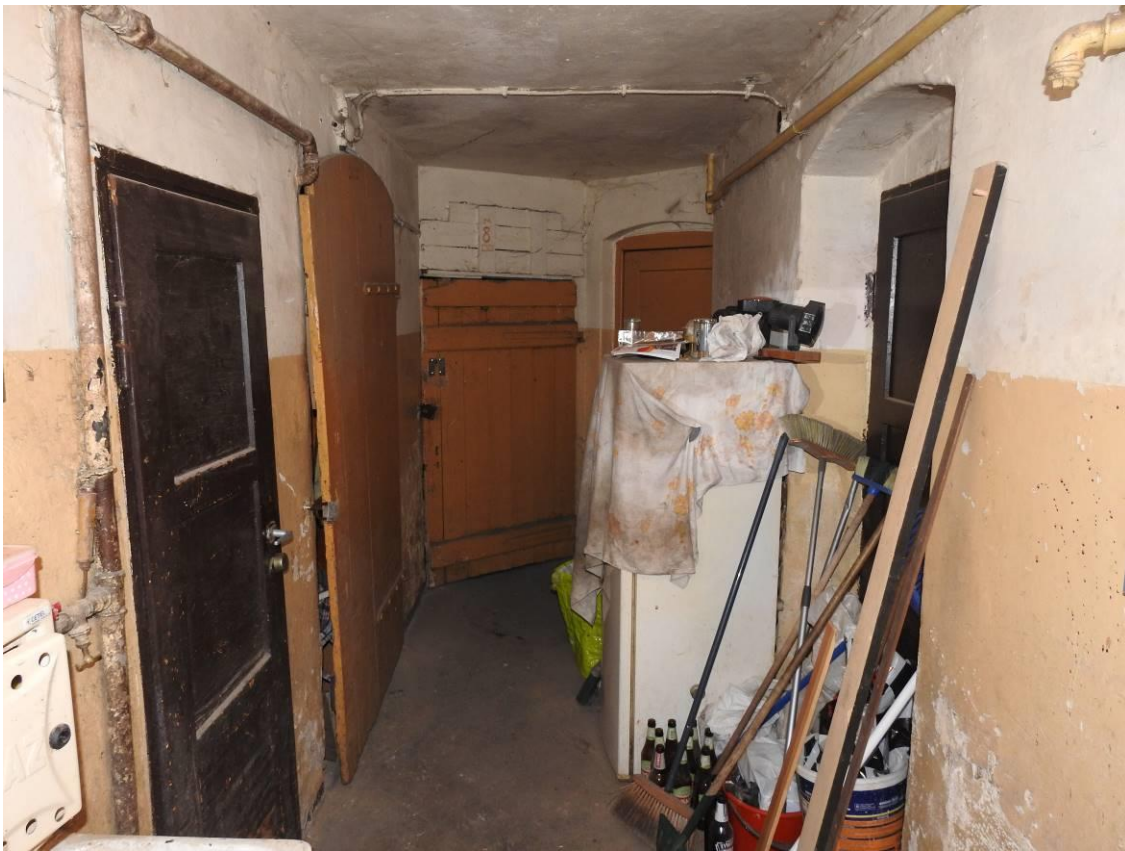
Fot. 10. Piwnica budynku, brak śladów obecności nietoperzy.
