PROGRAM PRAC KONSERWATORSKICH

**POMNIK ŚW. JANA NEPOMUCENA
BRONÓW, GM. DOBROMIERZ, POW. ŚWIDNICKI**

Załącznik nr.....
do decyzji nr. 527/2021 z dnia 17.05.2021

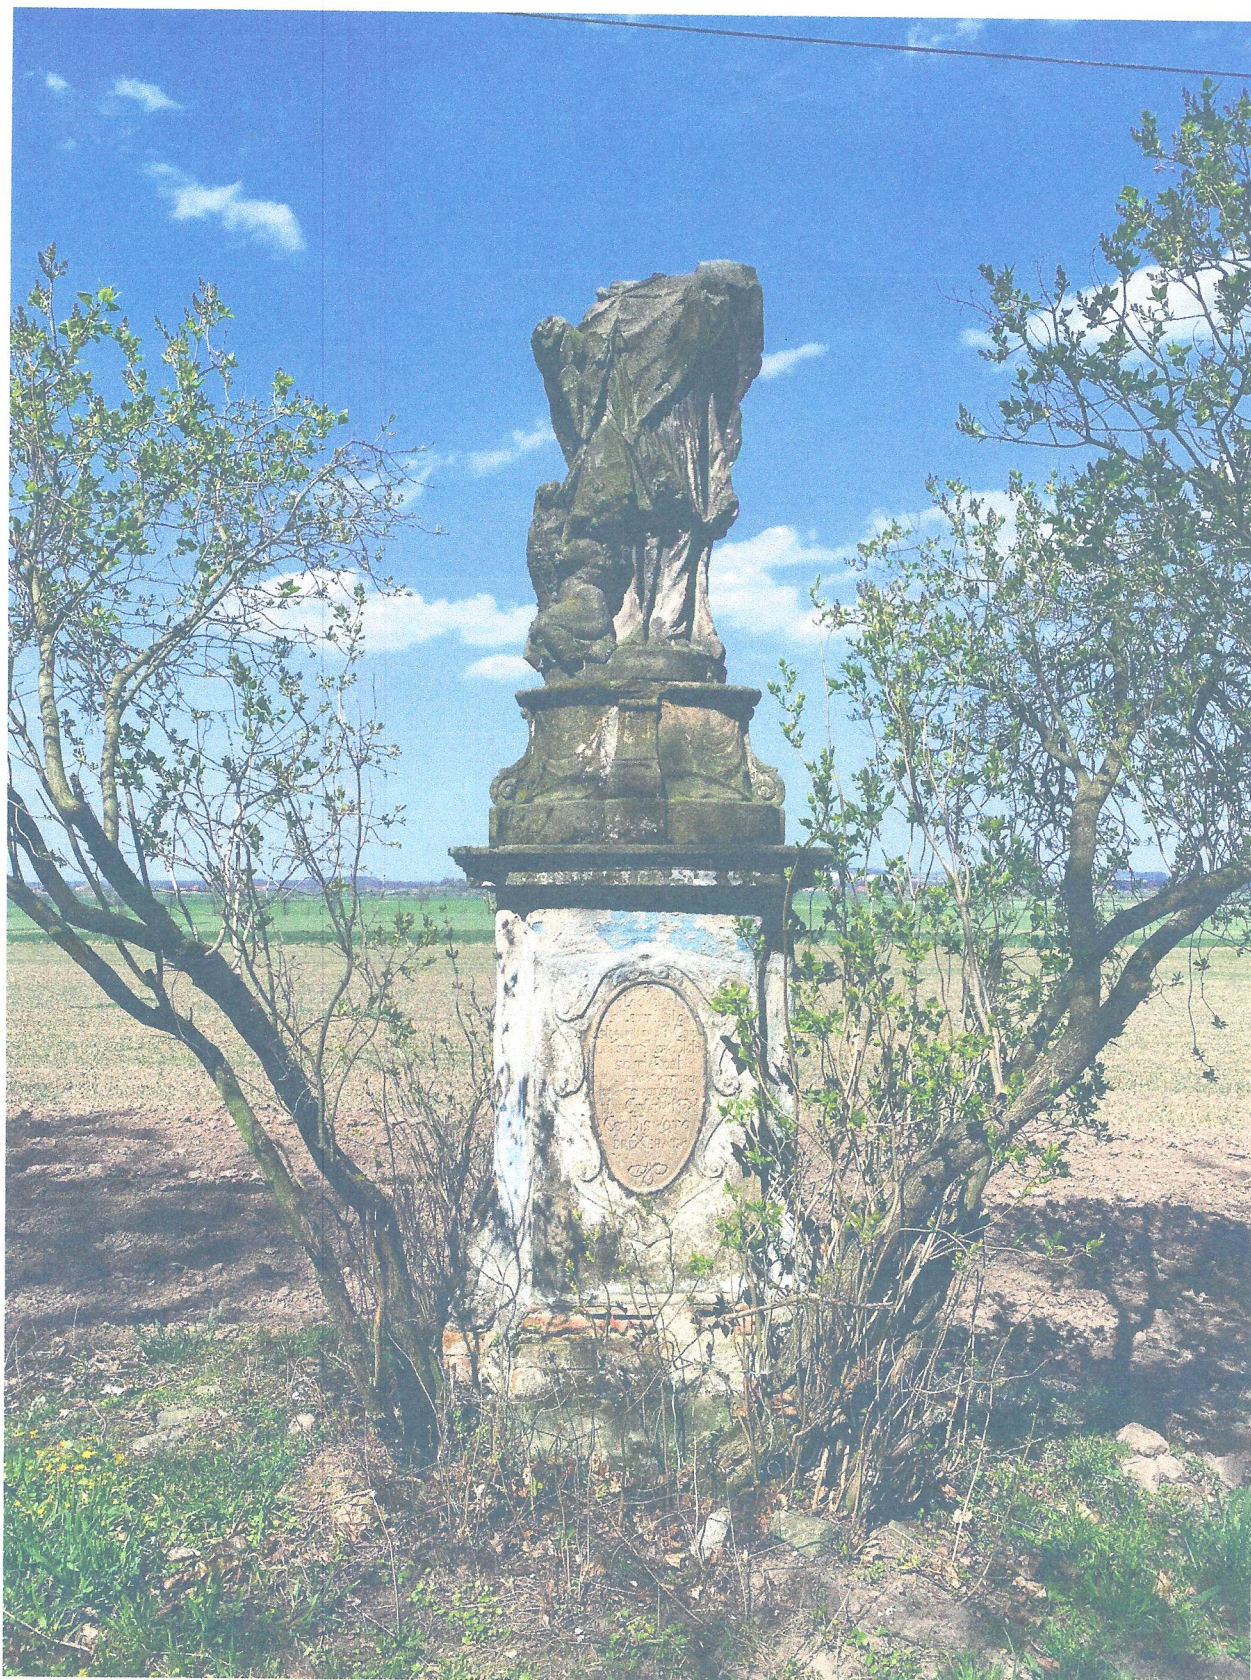
FOT. 1. OGÓLNY WIDOK POMNIKA Z PRZODU

Pomnik jest w stanie bardzo złym. Ubytki i uszkodzenia elementów piaskowcowych są znaczne. Z odłamanych fragmentów udało się ocalić rękę św. Jana. Kamień pokrywają nawarstwienia, glony, resztki wtórnych przemalowań. Spoin pomiędzy kamieniami brak.

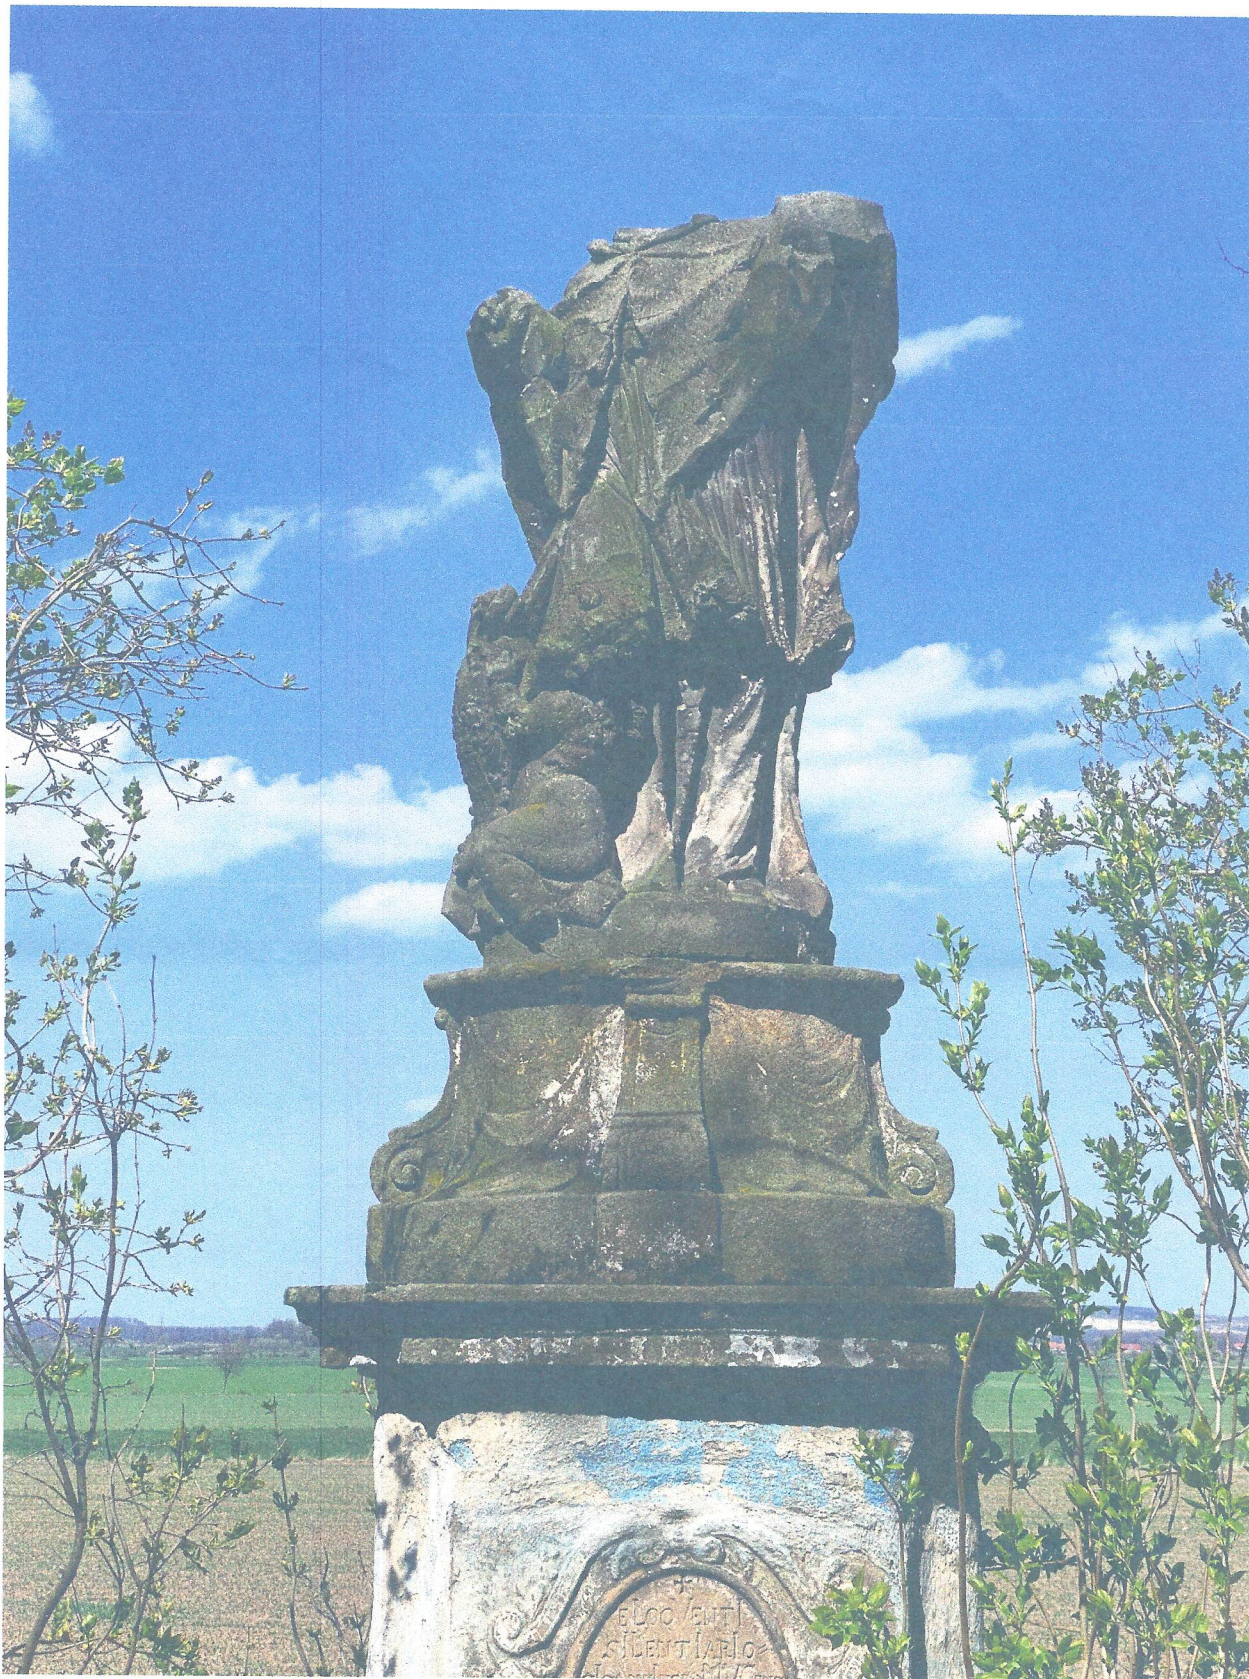
FOT. 4. FIGURA I PIASKOWCOWA PODSTAWA

Figura odkuta w piaskowcu. Stoi na piaskowcowej podstawie, być może wtórnie wykorzystanej. Pod piaskowcowym, bogato dekorowanym elementem widzimy płaski, profilowany detal, także z piaskowca.

10. Ewentualna rekonstrukcja brakującej głowy i aureoli po uzgodnieniu formy z WUOZ.
11. Przyklejenie odłamanej ręki św. Jana. W razie potrzeby wykonać wzmocnienie spoiny prętami z aluminium.

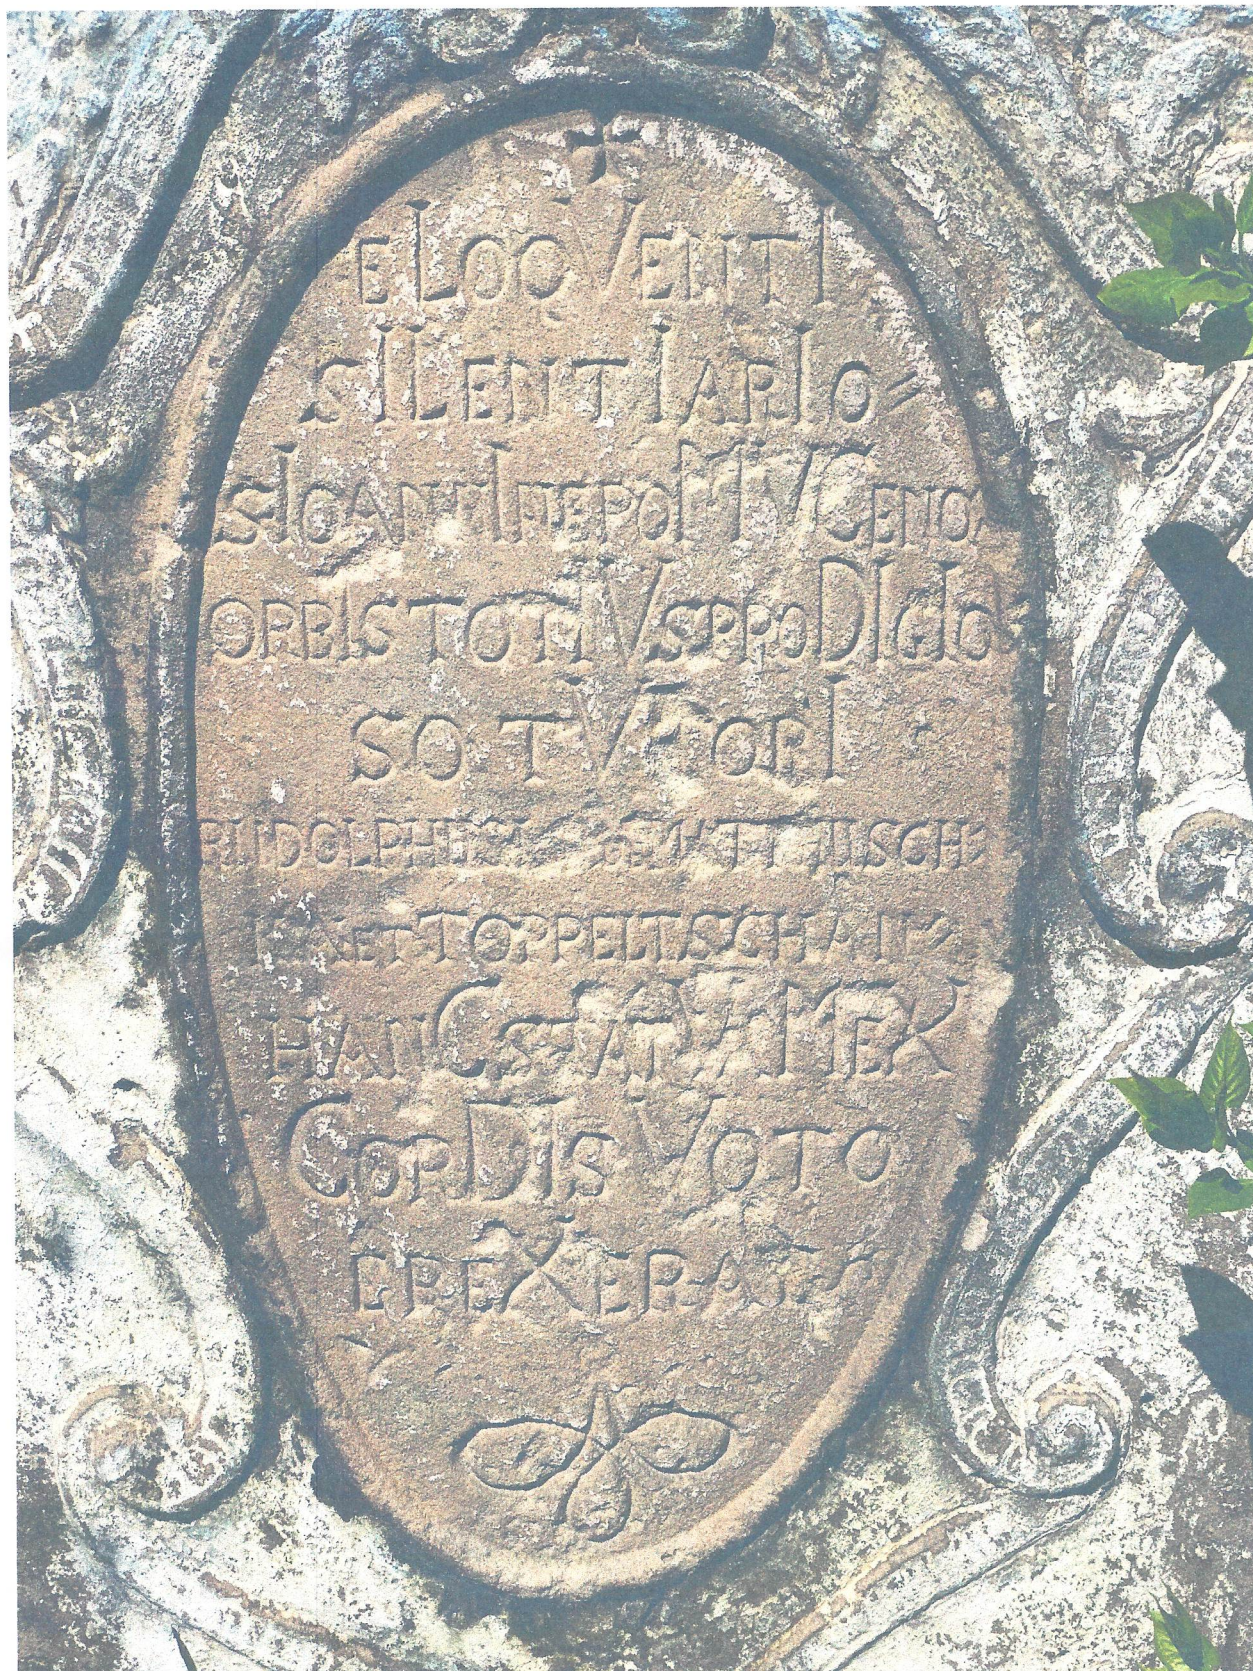
FOT. 5. PŁYTA INSKRYPCYJNA

Pod trzema elementami kamiennymi zaczyna się dość wysoki, murowany z cegieł postument. Jest on otynkowany. W licu osadzono płytę fundacyjną, również kutą w piaskowcu.

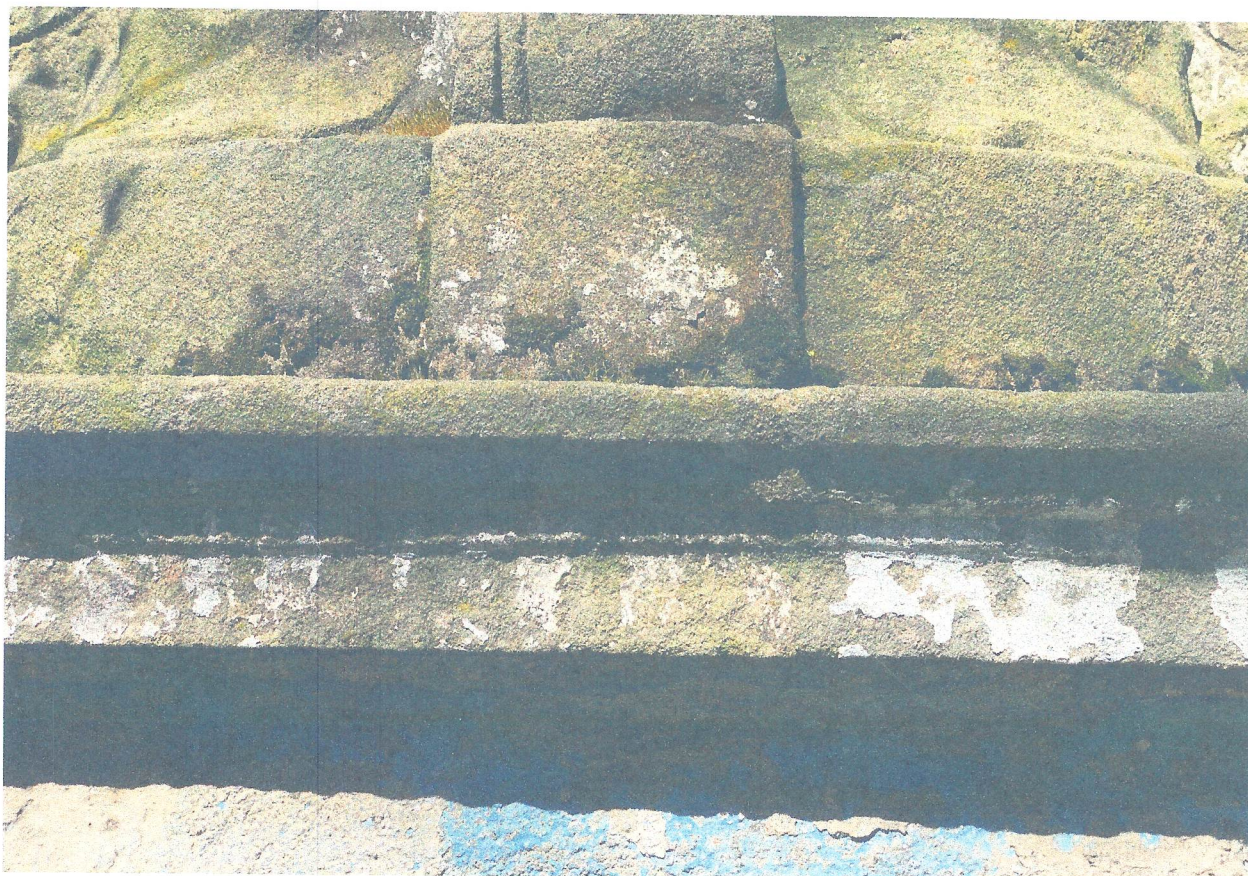
FOT. 6. ZNISZCZONA POWIERZCHNIA PIASKOWCA

5. Oczyszczenie piaskowca z nawarstwień metodą dobraną na podstawie prób: a/ metodą mokrą środkami zawierającymi HF (kwas fluorowodorowy), b/ metodą laserową.

12. Podklejenie złuszczeń i sklejenie pęknięć piaskowca dyspersjami żywic sztucznych.
13. Uzupełnienie ubytków w kamieniu zaprawami mineralnymi barwionymi w masie.

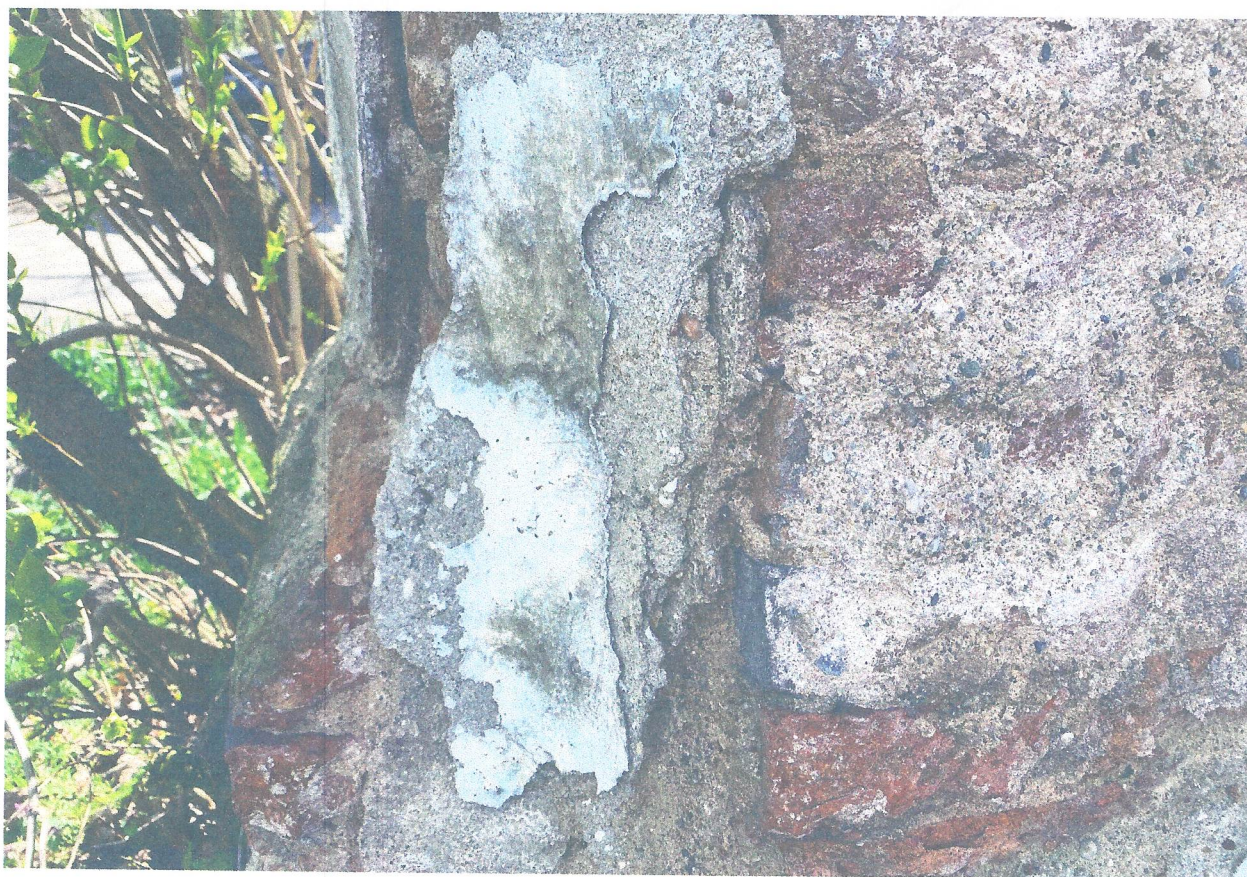
Na murowanym postumencie ubytki są równie liczne, jak w części kamiennej. Pierwotne tynki zachowane szczątkowo, pokryte wtórnymi zacierkami oraz przemalowane wielokrotnie.

FOT. 7. CEGLANY COKÓŁ - WTÓRNE ZAPRAWY I PRZEMALOWANIA NA ZNISZCZONYCH CEGŁACH

6. Usunięcie wtórnych zapraw (cementowych spoin, uzupełnień, zacierek) z elementów kamiennych i postumentu. Należy pozbyć się całkowicie współczesnych zapraw cementowych. Przy usuwaniu spoin nie należy uszkadzać cegieł i kamienia. Cały zabieg wykonać z zachowaniem należytej ostrożności, ręcznie, bez użycia maszyn.

7. Usunięcie wtórnych przemalowań i zabrudzeń farbami metodą chemiczną, z użyciem rozpuszczalników organicznych, ich mieszanin lub specjalistycznych środków do ściągania przemalowań, np. AGE firmy Remmers.

14. Uzupełnienie wątku ceglanego w postumencie poprzez wmurowanie brakujących lub wymianę zniszczonych cegieł. Murować zaprawą wapienną, z ewentualnym dodatkiem trasu.

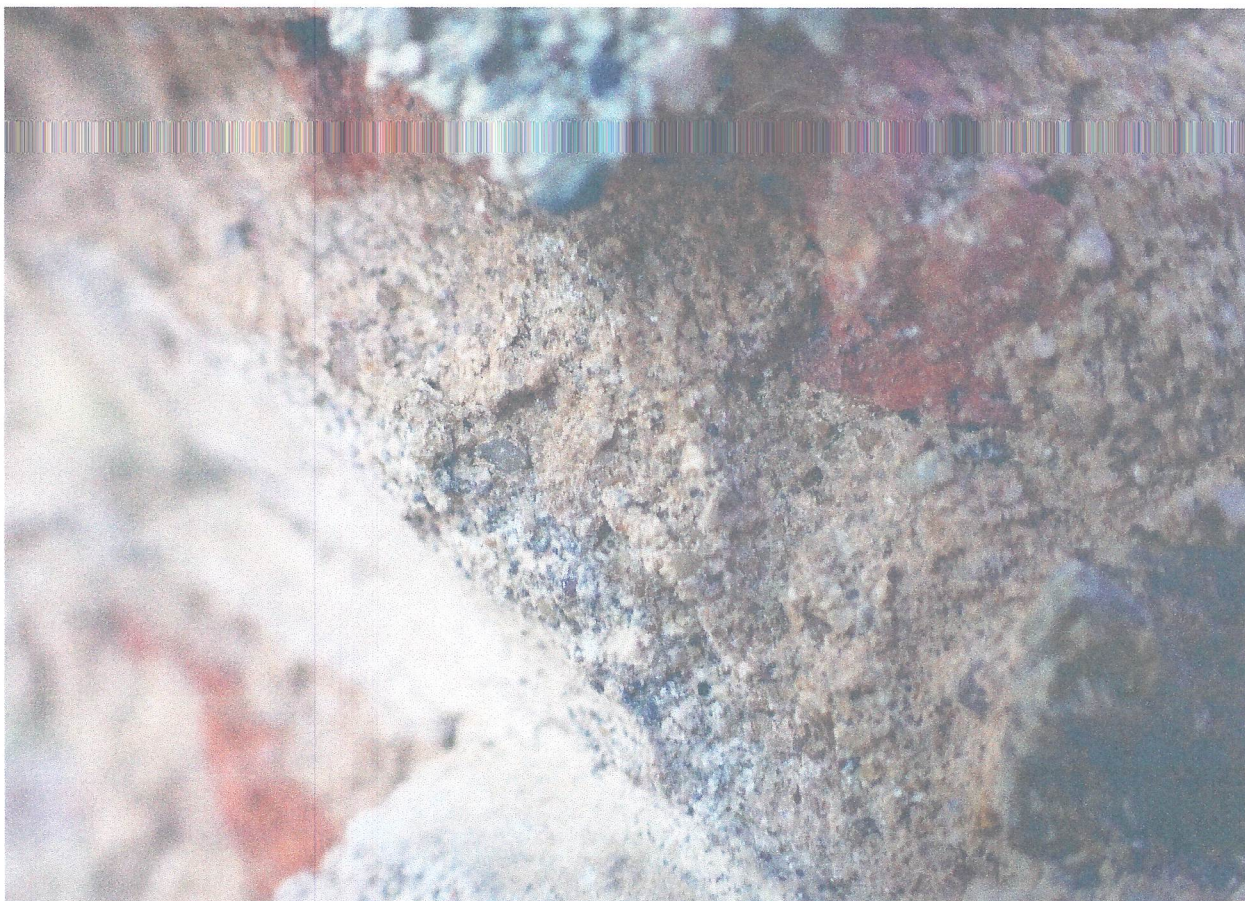
Podczas oględzin obiektu wykonano kilka makrofotografii. Jedna z nich pokazuje pobiałę na wapiennym tynku (fot. 8 i 9). Prawdopodobnie to pierwotne warstwy. Podczas jednej z pierwszych napraw postumentu wykorzystano cienkowarstwową zaprawę, którą ponownie malowano na białą. Makrofotografia pokazuje 2 warstwy pobiał oraz dwie warstwy zaprawy (fot. 10 i 11). Ostatnie z makrofotografii to zdjęcia sprawdzające obecność złoceń w literach płyty inskrypcyjnej (fot. 12 i 13). Nie wykazano obecności jakiegokolwiek warstwy barwnej.

FOT. 10. NA PIERWOTNYM TYNKU WIDAĆ CIENKOWARSTWOWĄ NAPRAWĘ

15. Uzupełnienie lub rekonstrukcja tynku na postumencie zaprawą wapienno-trasową. Formę uzupełnień i rekonstrukcji uzgodnić komisyjnie z WUOZ na etapie wykonawczym.

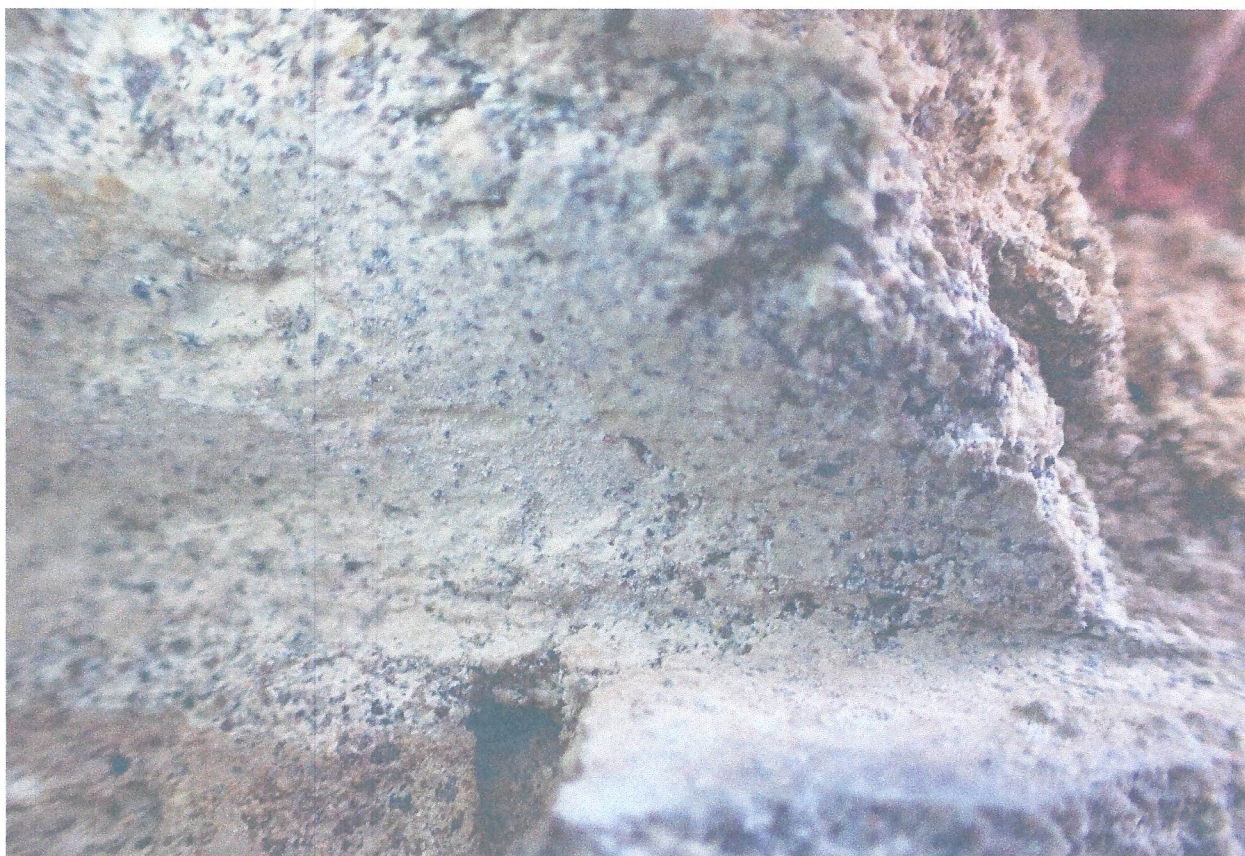
FOT. 11. MAKROFOTOGRAFIA POKAZUJĄCA DWIE POBIAŁY NA WTÓRNYM TYNKU Z FOT. 10.
