# DOKUMENTACJA PROJEKTOWA

STADIUM	<b>BIEŻĄCA KONSERWACJA ALTANY PRZY DWORKU W KRZYKAWCE</b>
OBIEKT	ALTANA w KRZYKAWCE KRZYKAWKA, ul. STAROWIEJSKA 2, DZIAŁKA NR EW. GR. 6/16
INWESTOR	GMINA BOLESŁAW ul. GŁÓWNA 58, 32-329 BOLESŁAW

### **OPINIA KONSERWATORSKA**

dotycząca stanu zachowania gontów i konstrukcji drewnianej altany, usytuowanej w pobliżu dworku na działce ewidencyjnej nr 6/16 przy ul. Starowiejskiej w Krzykawce.

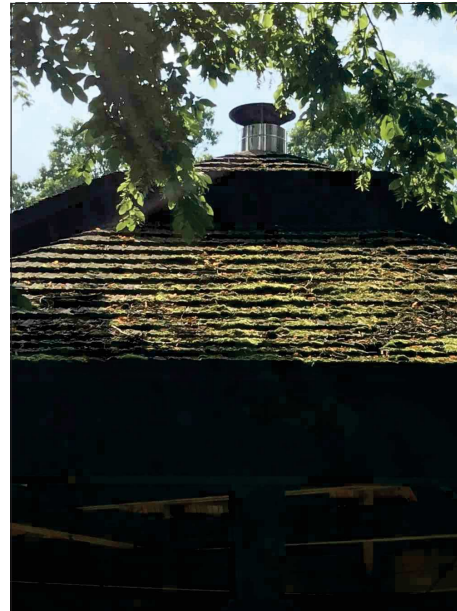
Pokrycie dachu gontem drewnianym – krycie dwuwarstwowe, wymaga oczyszczenia z mchu i porostów, wymiany spróchniałych elementów i uzupełnienia ubytków. Zakres wymiany pokrycia należy ocenić po oczyszczeniu pokrycia. Na chwilę obecną, z uwagi na mocne pokrycie dachu mchem, nie jest możliwe podanie konkretnego zakresu wymiany pokrycia, przyjęto wymianę 20 % powierzchni dachu, tj. 27,5m<sup>2</sup>.

Elementy spróchniałe ( gont i łąty w części okapowej) należy wymienić z uwagi na ich zniszczenie - są zbutwiałe.

FOT. NR 2 - WIDOK NA DACH ALTANY  
- GONT POROŚNIĘTY MCEM,  
CZĘŚCIOWO ZBUTWIAŁE ELEMENTY POKRYCIA

- A - Zabezpieczenie przed zabrudzeniem metalowego okapu nad grillem.
- B - Oczyszczenie mechaniczne zewnętrznej powierzchni dachu (pow.137,59m<sup>2</sup>).
- C - Zmycie preparatem biobójczym (np. Primacol, Remmers Grunbelag-Entferner) zewnętrznej pow. dachu w celu dokładnego usunięcia mchów i porostów (137,59m<sup>2</sup>). Sposób użycia preparatu zgodnie z instrukcją i w zależności od zastosowanego środka.

- D - Oczyszczenie mechaniczne mchów i porostów z powierzchni wykonanych z kamienia wapiennego (pow. 145,69m<sup>2</sup>) z użyciem preparatu biobójczego.
- E - Wymiana (demontaż i montaż) uszkodzonych gontów drewnianych (pow.27,5m<sup>2</sup>).
- F -Wymiana łąt wym. 4x5cm przy okapie ( łączna dł. ok. 38,45m)
- G - Impregnacja altany – elementów drewnianych – pow.619,44m<sup>2</sup>, trzykrotne pokrycie preparatem do impregnacji drewna na bazie substancji oleistych (np. ICOPAL GONTOX W)
- H - Impregnacja elementów kamiennych – pow. 145,69m<sup>2</sup> ,(np. Akemi Impregnat DURO do wapienia).

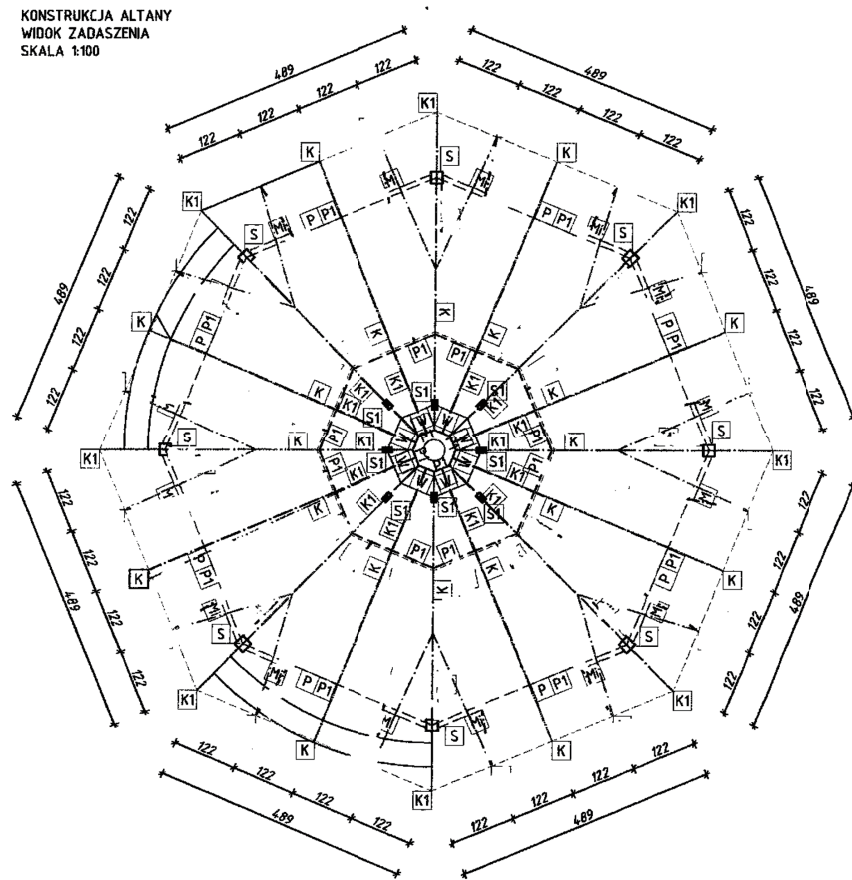
KONSTRUKCJA ALTANY  
WIDOK ZADASZENIA  
SKALA 1:100

- K** - Krokiew 10x18cm
- K1** - Krokiew 12x26cm
- P** - Płatek drewniana 24x26cm
- P1** - Płatek drewniana 10x18cm
- B1a** - Belka 25x40cm
- B1b** - Belka 24x30cm
- S** - Stup 25x25cm
- S1** - Stup 10x18cm
- W1** - Wymian 10x40cm
- M1** - Miecz 10x18cm

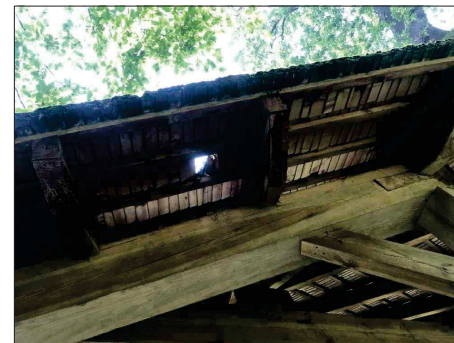
FOT. NR 5 - WIDOK NA DACH ALTANY OD WNETRZA ALTANY  
WIDOCZNY UBYTEK W POKRYCIU

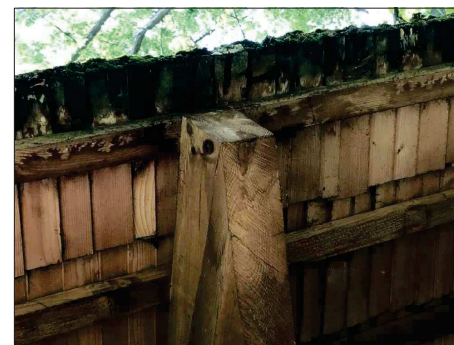
FOT. NR 6 - WIDOK NA DACH ALTANY OD WNETRZA ALTANY  
WIDOCZNE ZBUTWIALE ELEMENTY POKRYCIA

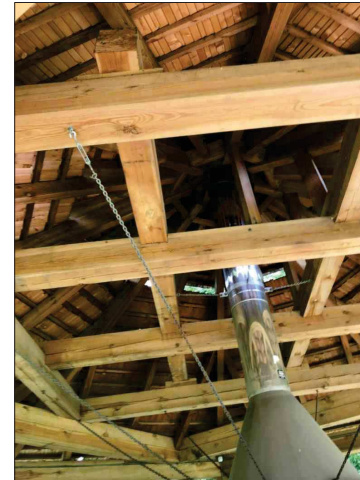
Dach wielospadowy , kryty gontem dwuwarstwowym. Elementy konstrukcyjne dachu :krokwie, stolce, znajdują się w dobrym stanie technicznym, natomiast gont drewniany należy oczyścić z mchu i zaimpregnować.

FOT. NR 7 - WIDOK NA KONSTRUKCJĘ DACHU ALTANU OD WĘTRZA ALTANY

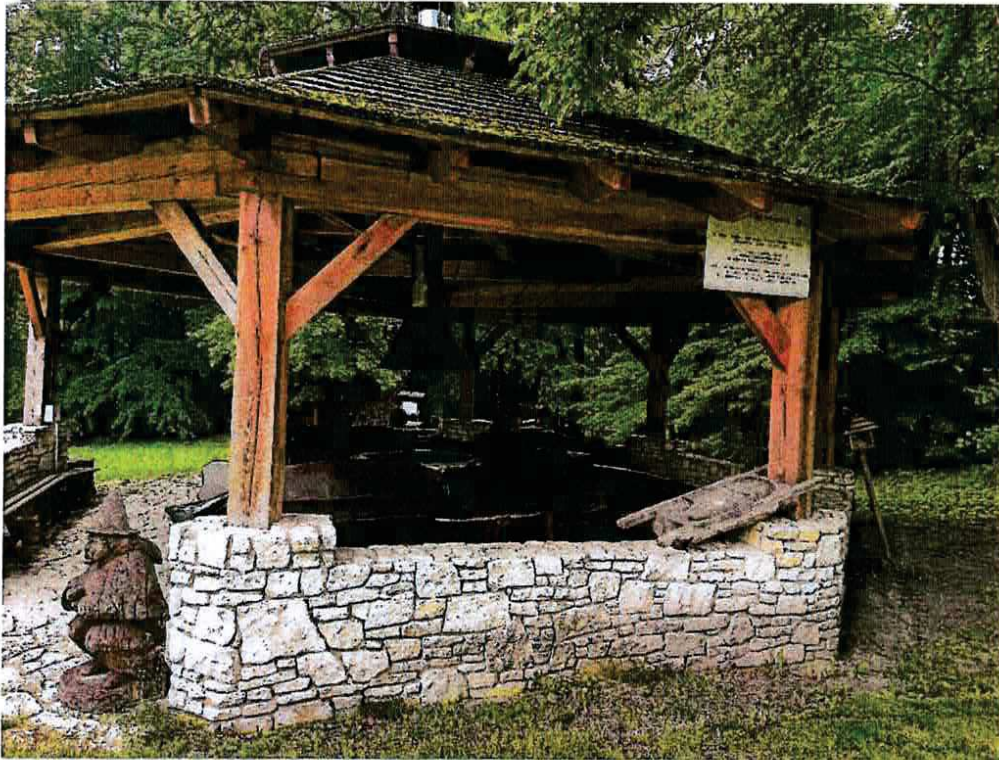
Altana, wybudowana w 2011 r. na planie ośmiokąta foremego, kryta dachem z gontem drewnianym. Ogólny stan zachowania altanki jest dość dobry. Natomiast w bardzo złym stanie jest pokrycie dachu – gont drewniany, który został zaatakowany przez porosty oraz roślinność wyższą. Stan gontów wynika głównie z dwóch czynników: lokalizacji altany oraz czasu, jaki upłynął od ostatnich prac zabezpieczających drewno. Altana usytuowana jest w bezpośrednim sąsiedztwie wysokiego drzewostanu, który jest źródłem zalegania materiału organicznego na powierzchni gontów oraz ogranicza okresowo odparowywanie wody opadowej. Aby zapobiegać niekorzystnym zjawiskom związanym z aktywnością organizmów drewno nasącza się środkami impregnującymi i biobójczymi. Jednakże środki takie mają określoną w czasie trwałość i najczęściej producenci gwarantują ich skuteczność na kilka lat (około 5 lat). Po takim czasie konieczne jest przeprowadzenie bieżącej konserwacji. Jeśli preparaty zabezpieczające tracą swoje właściwości, rozpoczynają się procesy niszczące drewno. Najczęściej degradacja rozpoczyna się od zawilgocenia i zaatakowaniu przez grzyby, które zdolne są do rozkładu celulozy, produkując przy tym dodatkowe ilości wody metabolicznej. Dodatkowo spadające z pobliskich drzew liście ulegają rozkładowi na powierzchni drewna, co stwarza po pewnym czasie warunki do namnażania się roślin wyższych, które z kolei powodują jeszcze silniejszą degradację poprzez wzrost systemów korzeniowych oraz zatrzymanie wilgoci.

Fot. 1. Altana w pobliżu Dworu w Krzykawce, Widoczny zły stan gontów i roślinność porastającą na ich powierzchni. Pozostałe części drewniane w dobrym stanie, podobnie mur kamienny, na którym widoczne są zabrudzenia w partii przyziemnej.

Dlatego dach altany wymaga pilnej interwencji, polegającej na usunięciu roślin, porostów, oczyszczeniu powierzchni gontów oraz ich impregnacji środkiem wzmacniającym drewno i silnie biobójczym. Być może konieczna będzie wymiana pojedynczych gontów, jeśli ich stan będzie tego wymagał.

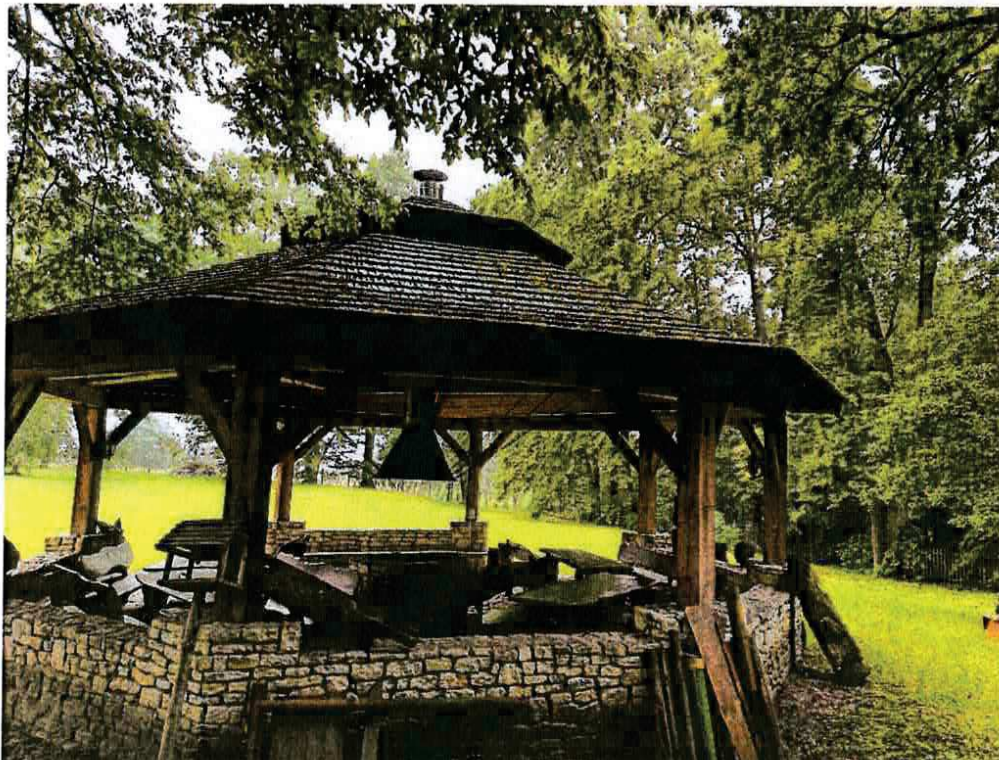
Fot. 2. Altana w pobliżu Dworu w Krzykawce, Widoczny zły stan gontów i roślinność porastającą na ich powierzchni. Altana znajduje się pod koronami drzew, będących źródłem zalegania materiału organicznego i zatrzymywania wilgoci.

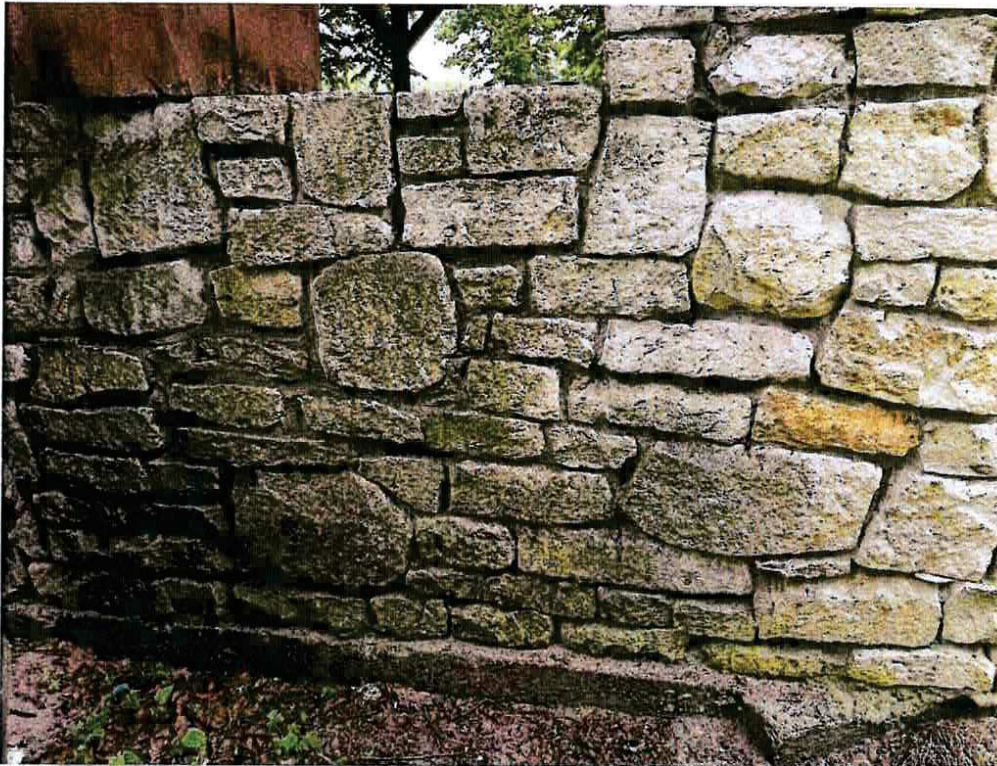
Kamienna część altany wykonana została z wapienia. Jej stan można określić jako dość dobry. Widoczne są miejscowo zabrudzenia, zwłaszcza w partii przyziemnej oraz niezbyt rozległe

Fot. 3. Altana w pobliżu Dworu w Krzykawce, Fragment muru z ciosów wapienia. Widoczne ciemne i zielone naloty spowodowane zabrudzeniem i aktywnością mikrobiologiczną.

obszary zaatakowane przez mchy i porosty. Zaleca się oczyszczenie powierzchni wapienia metodą mechaniczną, a następnie zabezpieczenie przez kilkukrotne powlekanie preparatem biobójczym.

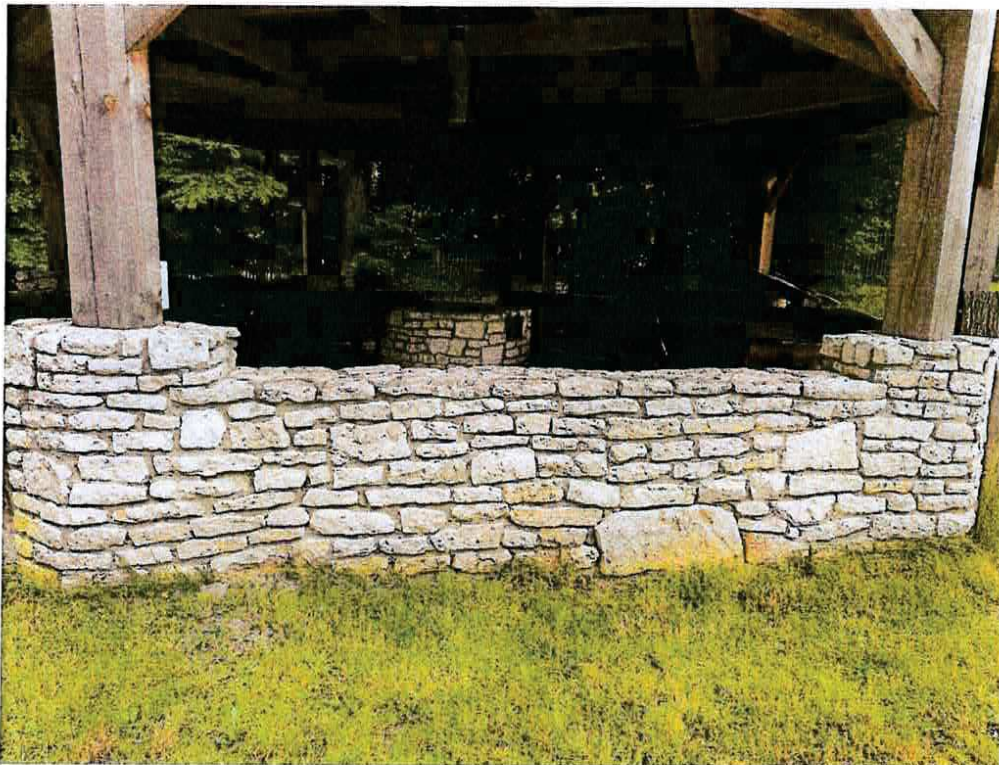
Fot. 4. Altana w pobliżu Dworu w Krzykawce, Inny fragment muru z wapienia, widoczny dobry stan.
