ŁAZIENKI BOROWINOWE W KRYNICY.
PROGRAM KONSERWATORSKI DO RESTAURACJI ELEWACJI BUDYNKU.
ZALECENIA KONSERWATORSKIE DO REWITALIZACJI OBIEKTU

Opracowanie jest uzupełnieniem i uaktualnieniem opr. „PROGRAM KONSERWATORSKI DO RESTAURACJI ELEWACJI BUDYNKU. ŁAZIENKI
BOROWINOWE W KRYNICY” J.St.Stec 2013, który uzyskał pozwolenie konserwatorskie nr 206/2014

ZALECENIA KONSERWATORSKIE DO REWITALIZACJI OBIEKTU

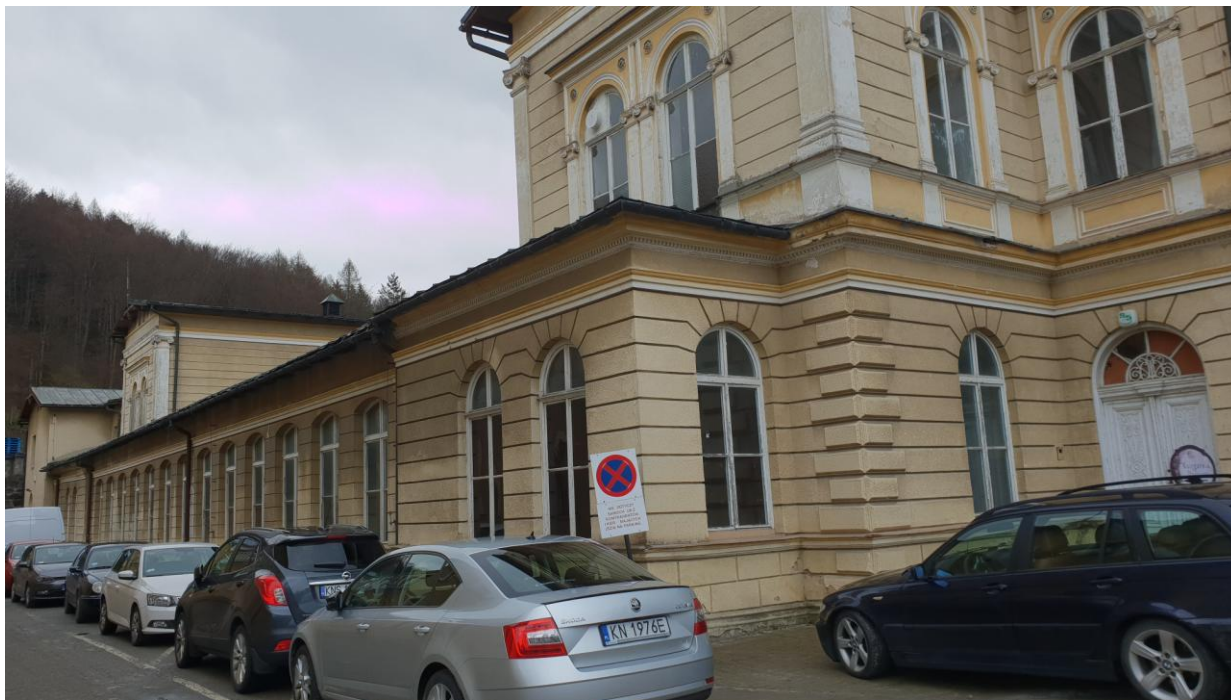
STAN ZACHOWANIA I PRZYCZYNY ZNISZCZEŃ

Obecnie stan zachowania elewacji jest bardzo zły i wymaga jak najszybszych działań remontowo-konserwatorskich. Elewacje są zniszczone, oryginalne wyprawy pokryte tynkiem cementowym oraz pomalowane farbami emulsyjnymi. Partie cokołowe zawilgocone, zasolone pokryte są koloniami mikroorganizmów. Do obecnego złego stanu elewacji oprócz warunków atmosferycznych i naturalnego starzenia i zużywania się materiałów przyczyniły się również szczelne i nieodpowiednie materiały użyte w trakcie poprzednich remontów. Spoiste tynki z szarego cementu oraz warstwy farb emulsyjnych uniemożliwiły elewacji „oddychanie” i doprowadziły do spękań, odspojeń i złuszczeń zarówno powierzchniowych jak i strukturalnych. Szczególnie widoczne są one w miejscach narażonych na wpływ wilgoci. Do dużych zniszczeń przyczyniły się nieszczelne rury spustowe oraz wadliwie działająca obróbka blacharska. Zacieki z wody spowodowały rozwój kolonii mikroorganizmów, a także wypłukały spoiwo wapienne z tynków, osłabiając jego strukturę. Najbardziej narażone na zawilgocenie są elementy architektoniczne wystające przed lico ściany oraz usytuowane nisko np. cokoły. Woda przenikając do wnętrza tynku i muru powoduje pęcznienie poszczególnych składników, ponadto przyczynia się do rozwoju bakterii, grzybów, pleśni i roślin mających negatywny wpływ na trwałość elewacji. Chemiczne działanie mchów i glonów związane jest z wydzielaniem kwasów organicznych działających niszcząco na

wyprawy elewacji . Mchy i glony działają na wyprawy także w sposób mechaniczny, który polega na wnikaniu cienkich korzonków w szczeliny tynku, czego efektem jest kruszenie się i odspajanie tynków.

Wstępne rozpoznanie stanu zachowania wypraw tynkarskich i sztukatorskich wskazuje na konieczność wykonania uzupełnień i napraw powierzchni, zarówno ze względów estetycznych jak i na bezpieczeństwo techniczne zabytkowej materii. Przewiduje się wykonanie rekonstrukcji ubytków wypraw, tynków, gzymsów i sztukaterii z użyciem zapraw z wypraw szlachetnych lub zbliżonych składem do oryginalnych oraz z powtórzeniem techniki i sposobu wykonania (naśladowczo do otoczenia). Najwłaściwszym postępowaniem będzie, o ile będzie to możliwe uzupełnienie ubytków wypraw z użyciem materiałów zbliżonych do oryginalnych. Prawdopodobnie niezbędne okaże się szpachlowanie, czy zacieranie powierzchni oryginalnych tynków gładkich ze względu na istniejące ubytki, przebarwienia i spękania powierzchni. Większe ubytki ornamentów sztukatorskich zrekonstruowane zostaną w technice odlewu, mniejsze poprzez kitowanie. Powierzchnie wypraw po uzupełnieniu proponuje się scalić kolorystycznie farbami (laserunkami), aby w maksymalnym stopniu uzyskać stosowne rozwibrowanie.

Remont elewacji budynku wymagał będzie usunięcia nieznacznej ilości oryginalnych tynków ze względu na duży stopień ich zawilgocenia, zasolenia, odspojenia od muru i porażenia mikroorganizmami. Wszelkie reperacje, uzupełnienia i rekonstrukcje zaleca się wykonać w firmowym tynku wapiennym z dodatkiem cementu trasowego, który zapewni brak skurczu przy wiązaniu, właściwą wytrzymałość mechaniczną i doskonałą przyczepność do muru. Zaprawa tynkowa, dostarczona na budowę w formie mieszanki gotowej do użycia po zarobieniu z wodą daje gwarancje dobrej jakości i trwałości. Prace muszą być wykonane w myśl zasady, że trwałość warstw wierzchnich jest taka jak podłoże.

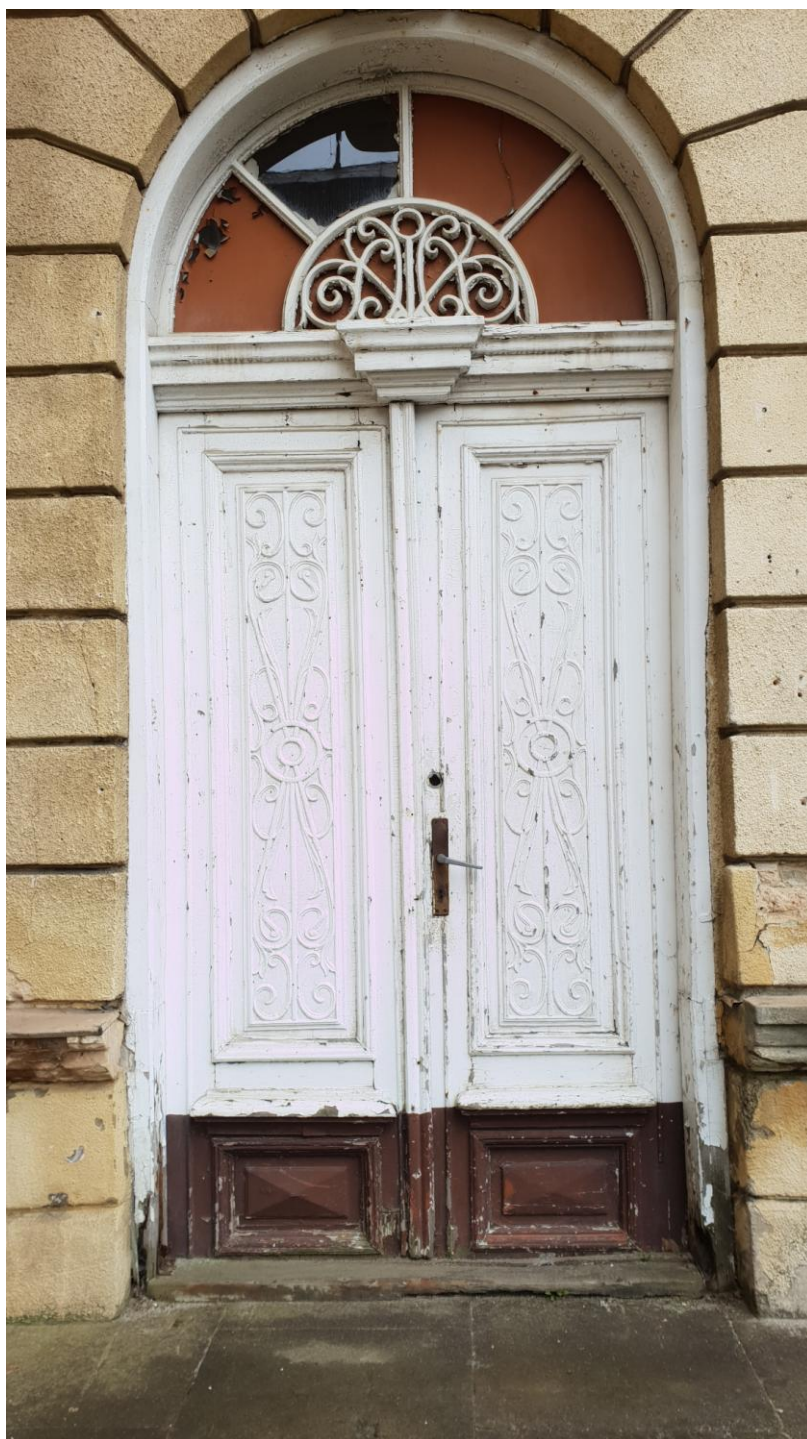
Natomiast w obiekcie jest kilka drzwi z ciekawą snycerką . Ich stan zachowania jest zróżnicowany . Po dokładnej analizie zaleca się je poddać konserwacji technicznej i estetycznej. Wyboru dokonać powinien konserwator prowadzący prace przy obiekcie . po demontażu i przewiezieniu do pracowni zaleca się przeprowadzić ich restaurację.

Fot.16 łazienki borowinowe .Stan zachowania drzwi - czerwiec 2021.

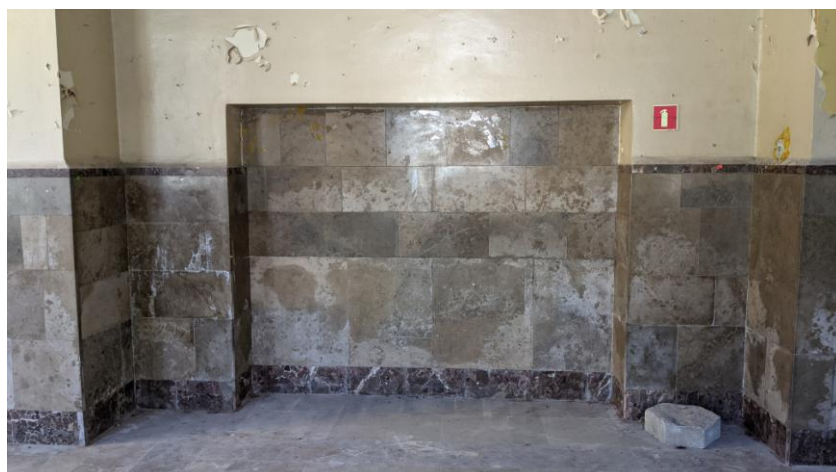
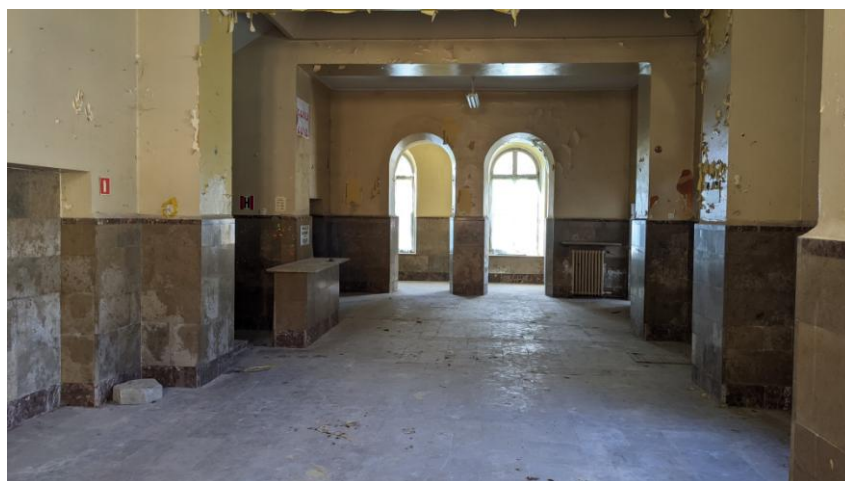
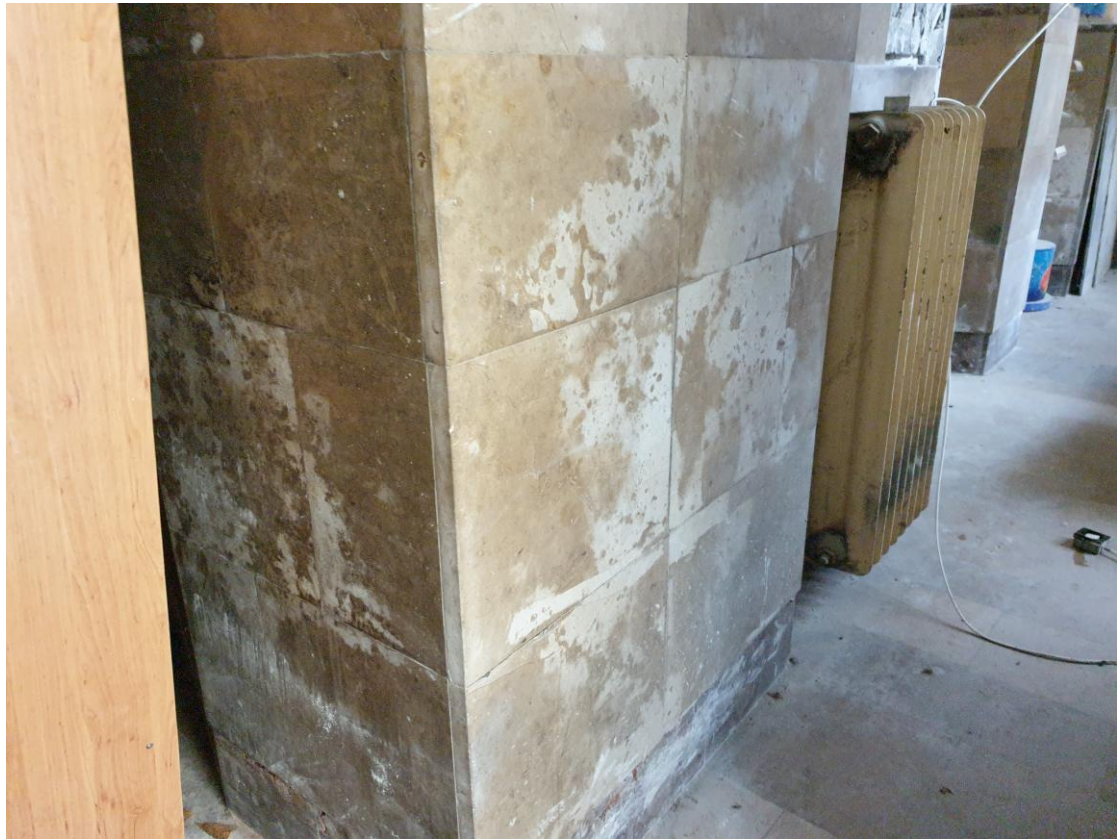
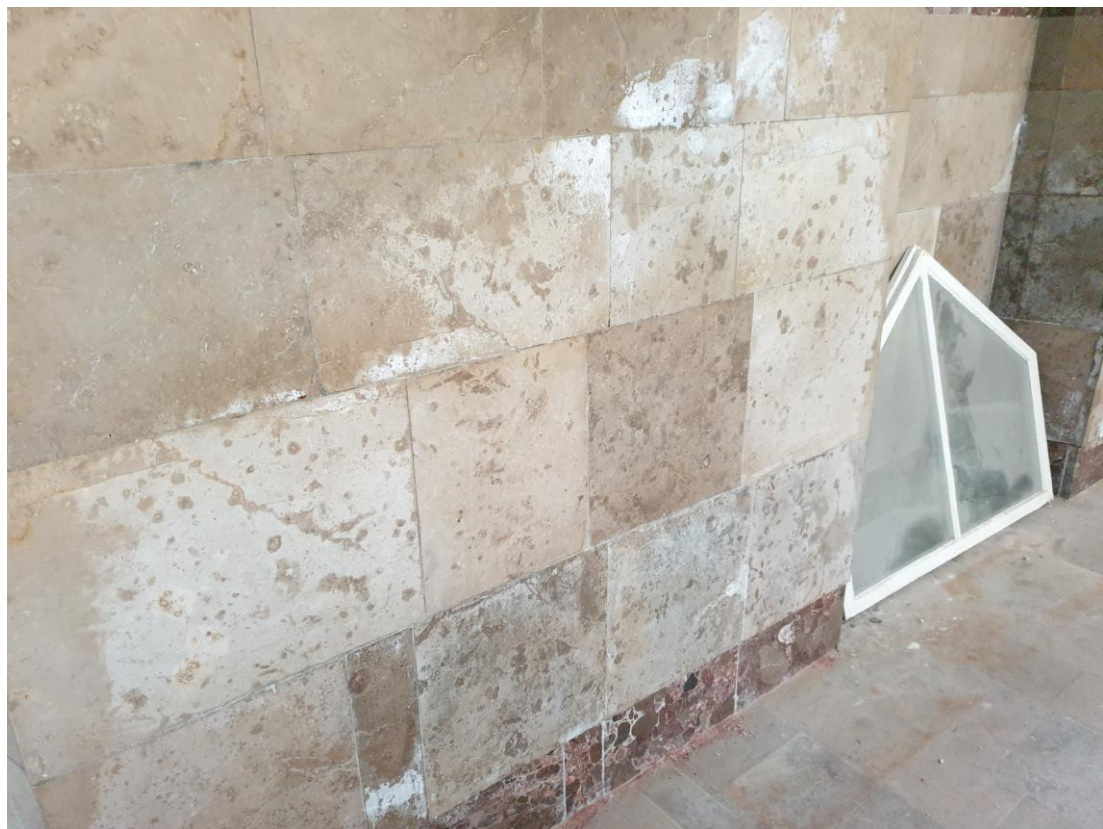
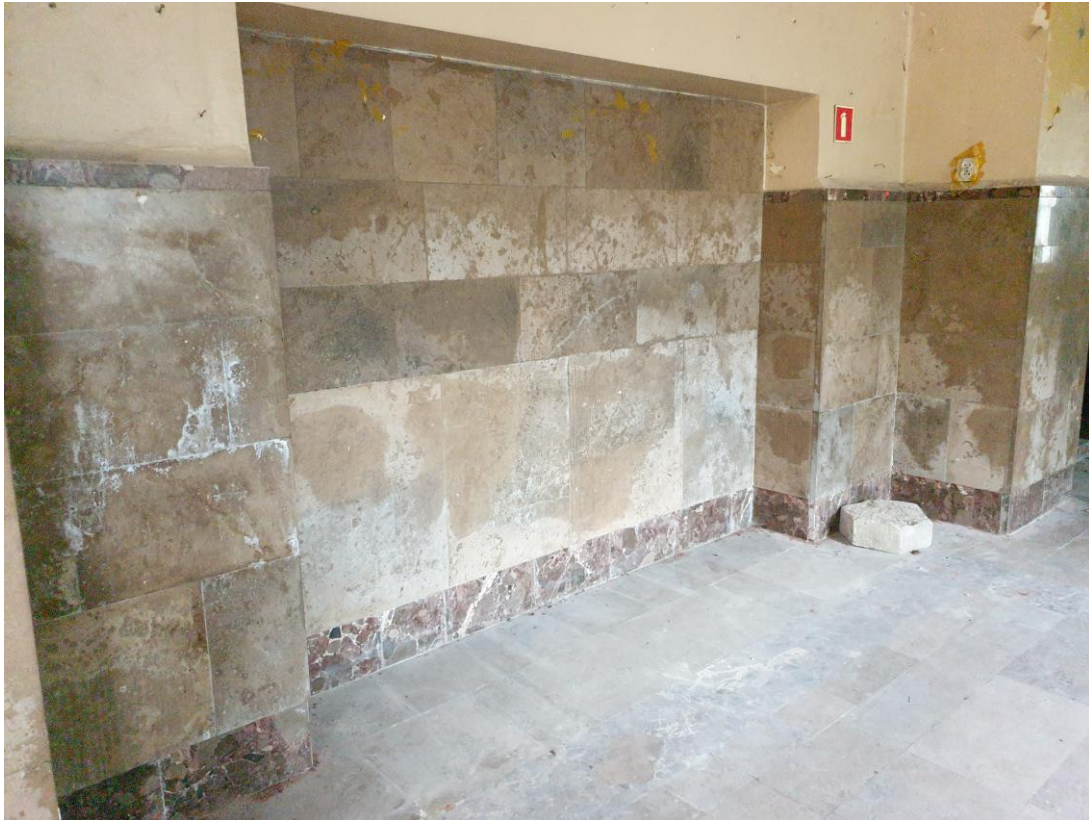
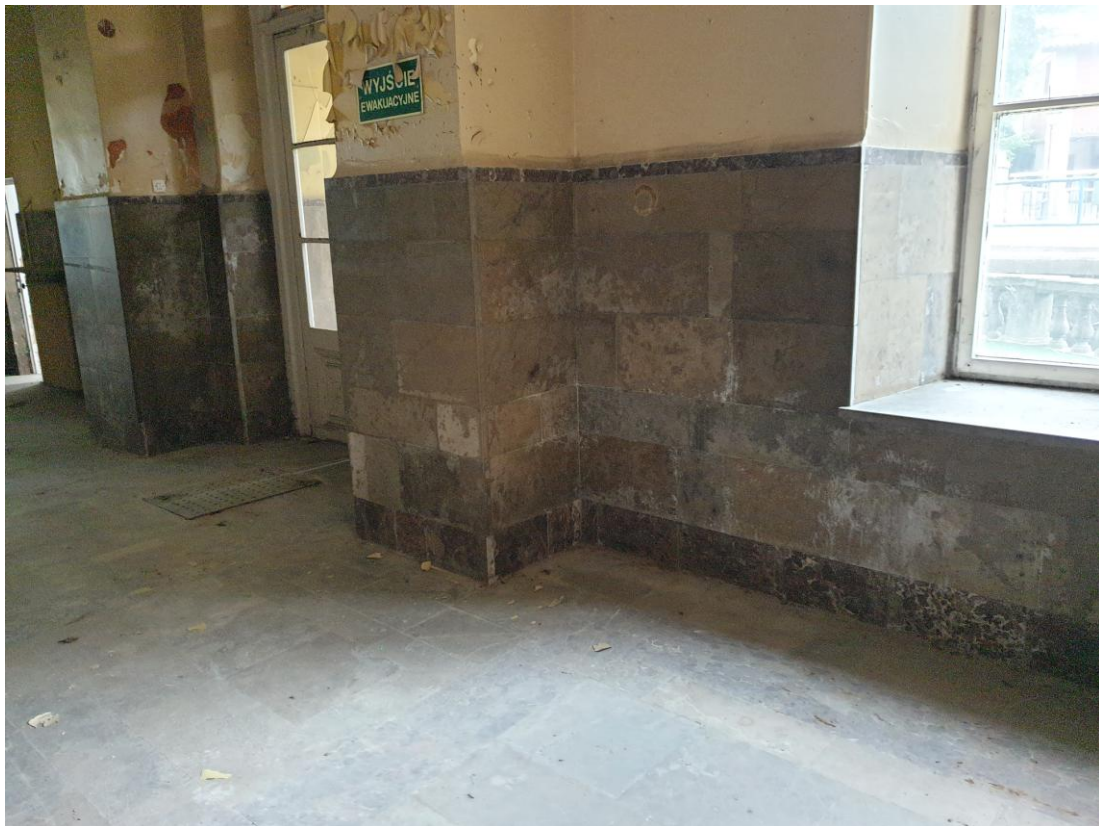
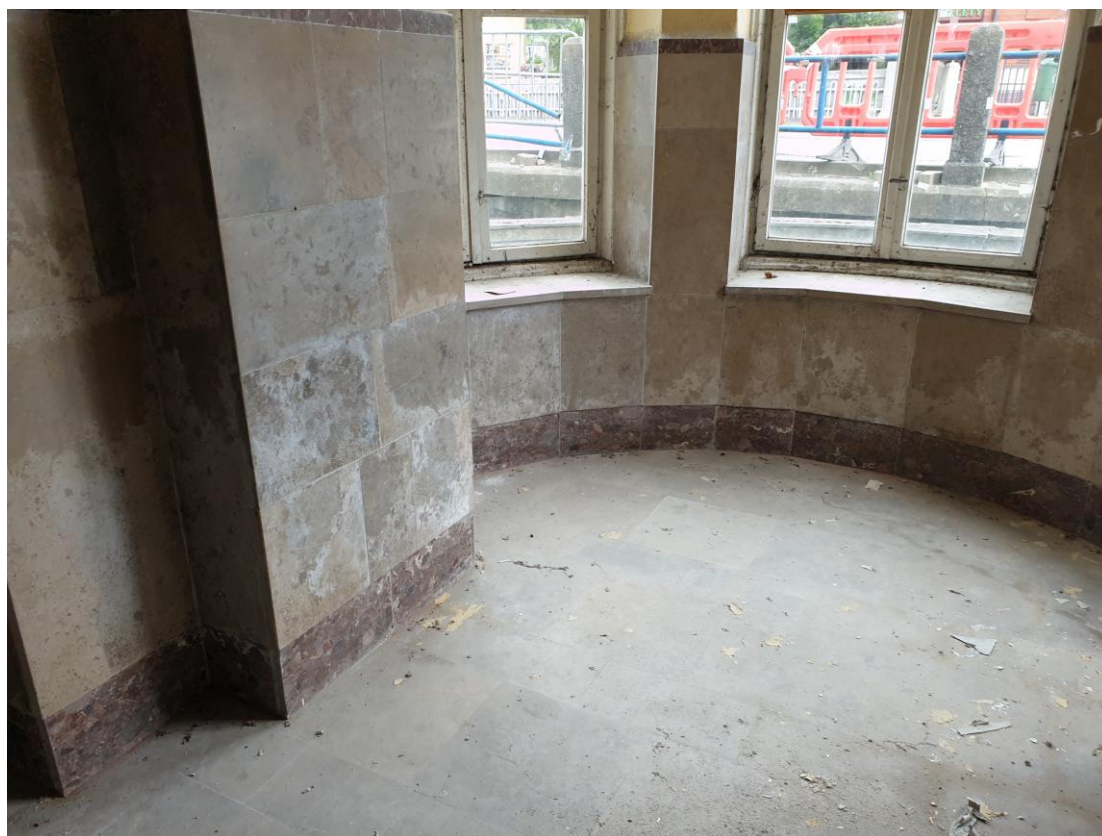
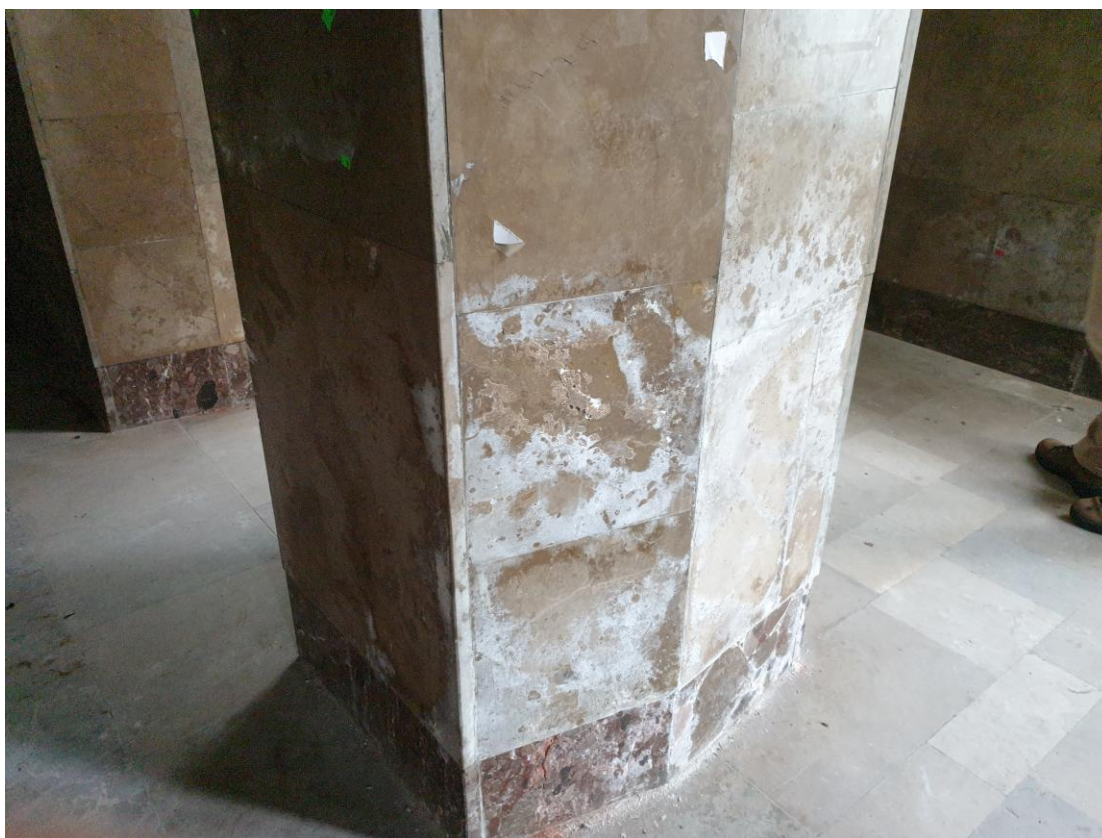
Fot.20,21,22 łazienki borowinowe .Stan zachowania okładziny na korytarzach - czerwiec 2021

Fot.23,24.Łazienki borowinowe .Stan zachowania okładziny na korytarzach - czerwiec 2021

Fot.26,27.Łazienki borowinowe .Stan zachowania okładziny na korytarzach - czerwiec 2021

Fot.28,29.Łazienki borowinowe .Stan zachowania okładziny na korytarzach - czerwiec 2021

Okładziny kamienne należy usunąć/ jako ahistoryczne/oraz ze względu na bardzo zły stan zachowania. Ściany wyprawić gładkimi tynkami .

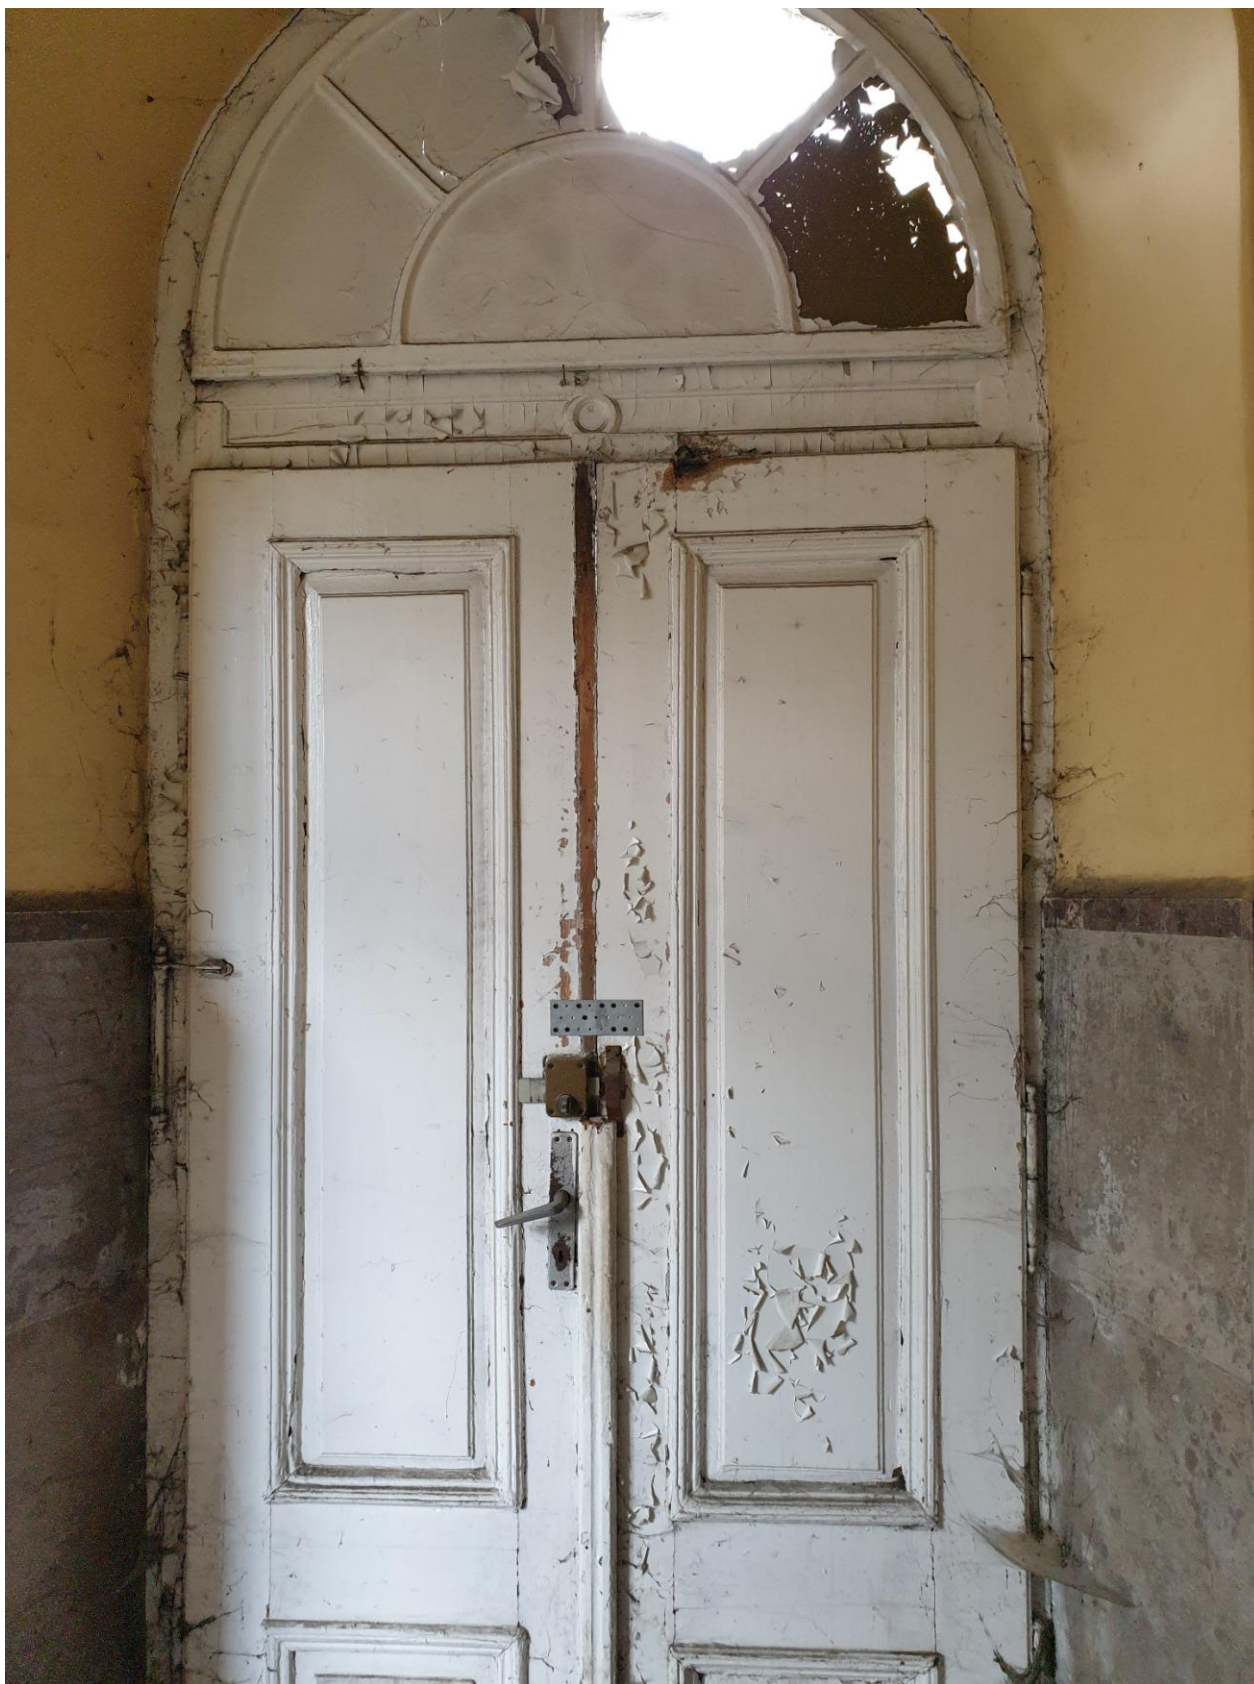
Fot.30.Łazienki borowinowe .Stan zachowania historycznej stolarki drzwiowej - czerwiec 2021

Klatki schodowe zaleca się pozostawić w oryginalnej formie . Szczególnym pietyzmem należy chronić żeliwną klatkę schodową . Konserwacji technicznej i estetycznej należy poddać historyczne drzwi i niektóre okna .

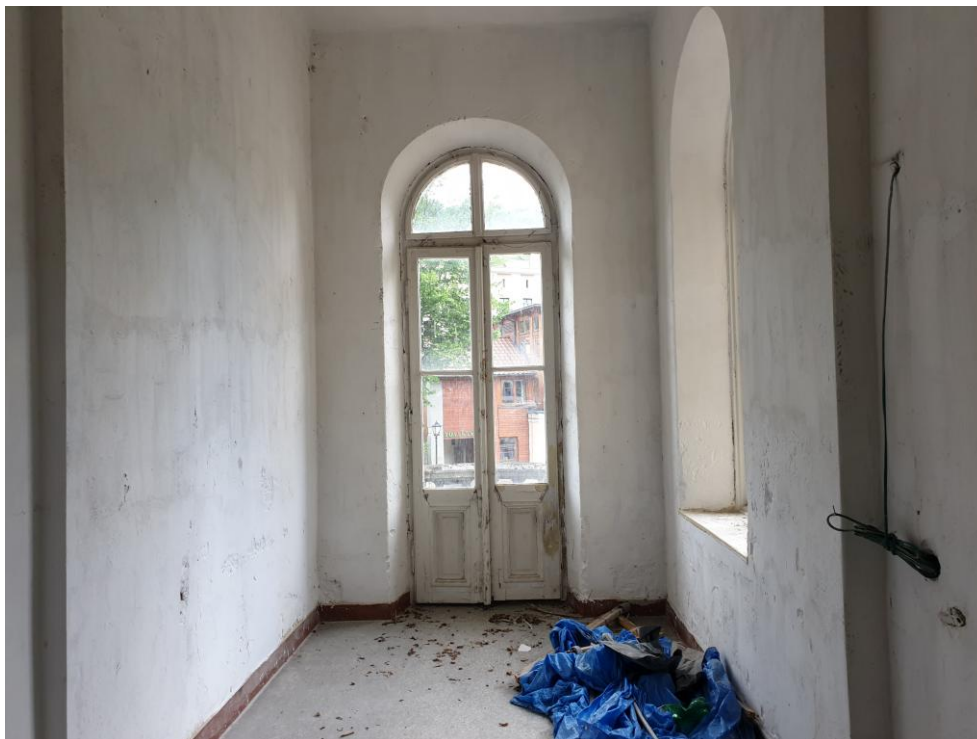
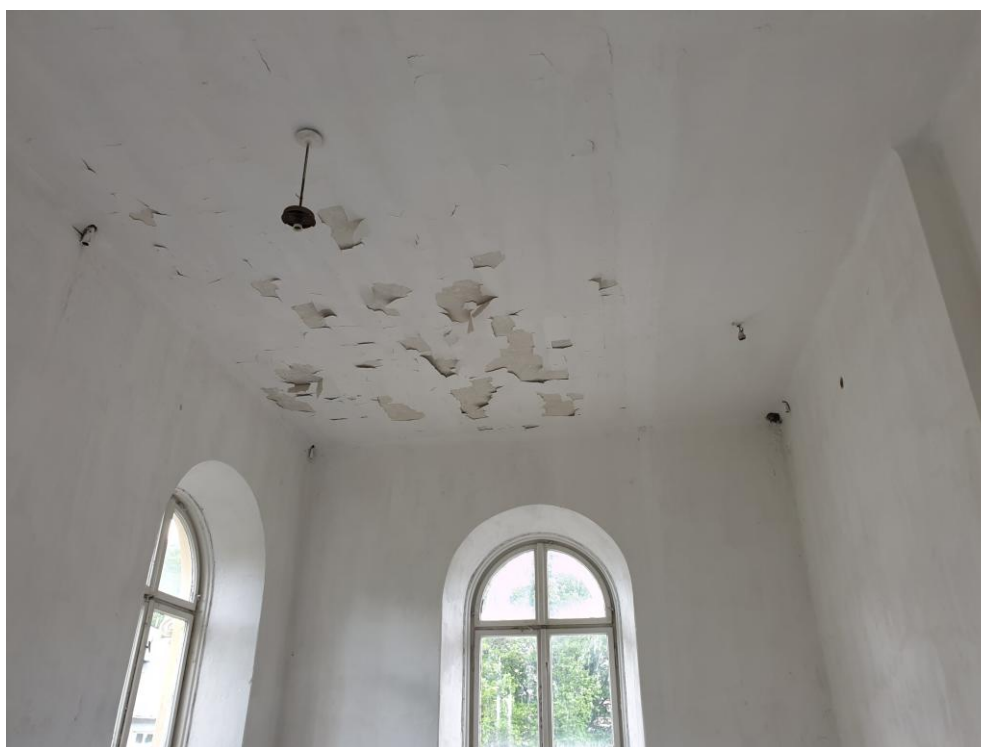
Dotyczy to zarówno wymiany całości elementów jak też zabiegów „odświeżających”. W przypadku stolarki okiennej, jest ona bardzo wyeksploatowana, drewno jest zbutwiałe , miejscami przegniłe, a kwatera okienne wypatrzone i nie domykają się. W związku z powyższym proponuje się wymianę okien na nowe z zastosowaniem zastanych podziałów.

Fot.31,32.Łazienki borowinowe .Stan zachowania historycznej stolarki okiennej - czerwiec 2021
