**EKSPERTYZA TECHNICZNA KONSTRUKCJI
STROPU NAD PIWNICĄ, W OBRĘBIE CZĘŚCI
POMIESZCZEŃ PARTERU W BUDYNKU
INSTYTUTU RYBACTWA ŚRÓDLĄDOWEGO W
OLSZTYNIE PRZY UL. OCZAPOWSKIEGO 10**

MARZEC 2021

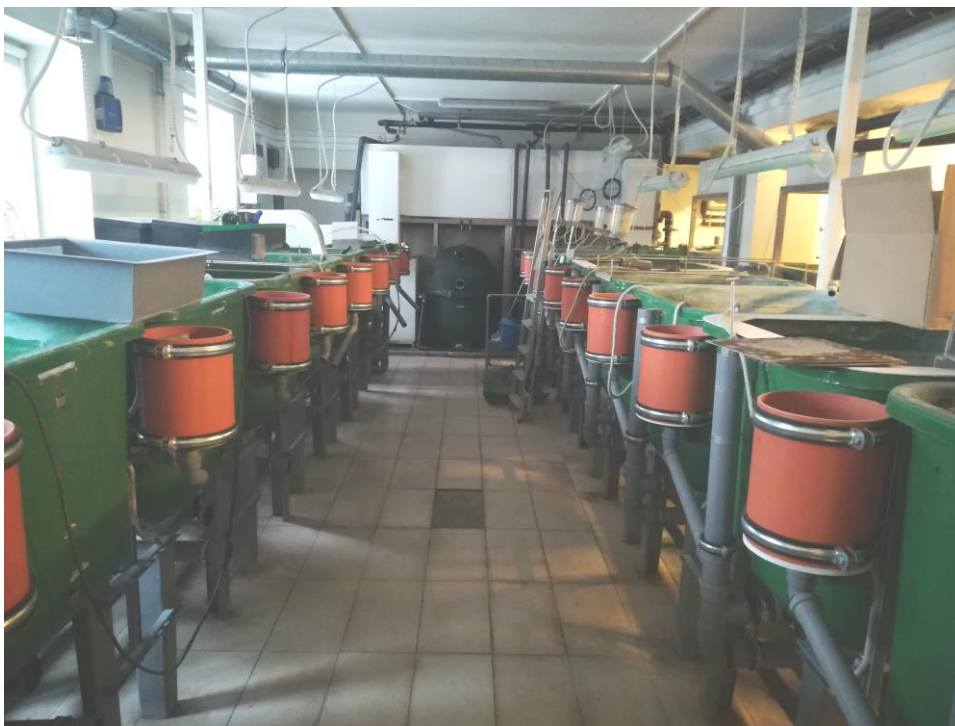
Nr3. Istniejące zbiorniki na stalowych nóżkach do hodowli ryb- ciężar zbiornika z wodą około 600kg.

- brak zabezpieczenia antykorozyjnego belek stalowych, które przez 70 lat istnienia obiektu poddawane były środowisku silnej korozji,
- obciążenia płyt ceglanych siłami skupionymi od podstaw zbiorników o wartościach charakterystycznych 140-360kg, bez zastosowania podwalin gwarantujących rozłożenie obciążenia na minimum 2 belki stalowe stropu,

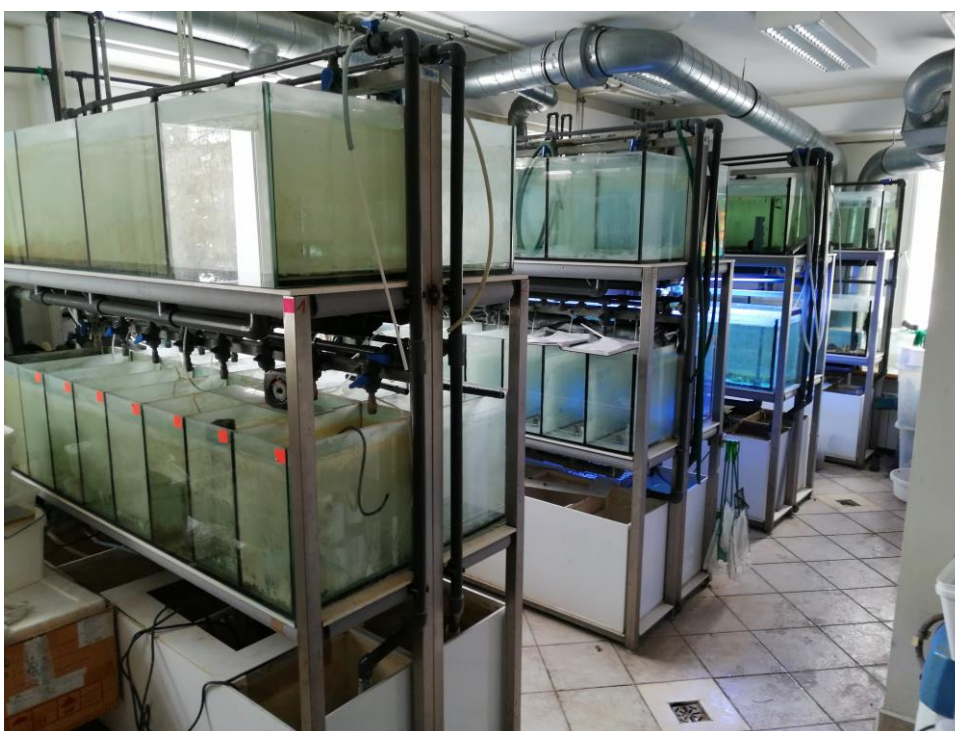
Nr4. Istniejące regały z akwariami szklanymi- ciężar pojedynczego zestawu około 1800kg.

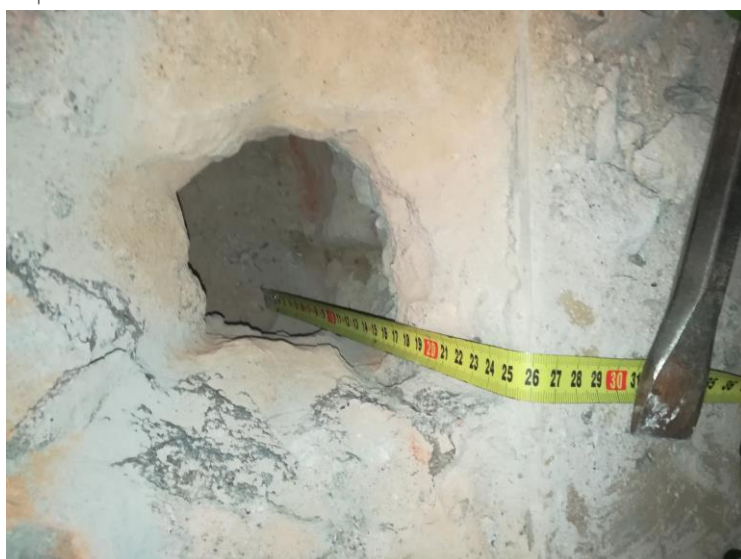
1 ODKRYWKA STROPU NAD PIWNICĄ NR1– gr. stropu i warstw 38cm

- *płytki na kleju 1cm
- *wylewki betonowe 14cm
- *piach, gruz 10cm
- *płyta ceglana typ C, stropu Kleina 12cm
- *tynk cementowy 1cm

Nr6. Odkrywka warstw stropowych stropu nad piwnicą- ODKRYWKA NR1- odwiercono łączną grubość warstw nad płytą ceramiczną stropu Kleina -25cm.

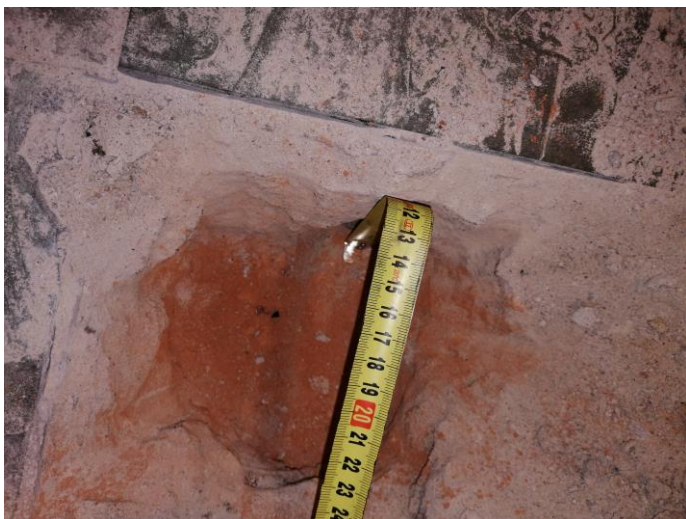
2 ODKRYWKA STROPU NAD PIWNICĄ NR2– gr. stropu i warstw 25cm

- *płytki na kleju 1cm
- *wylewki betonowe, piasek 12cm
- *płyta ceglana typ C, stropu Kleina 12cm
- *tynk cementowy 0,5cm–miejscami brak

Nr7. Odkrywka warstw stropowych stropu nad piwnica- ODKRYWKA NR2- odwiercono łączną grubość warstw posadzkowych nad płytą ceramiczną stropu Kleina – około 13cm.

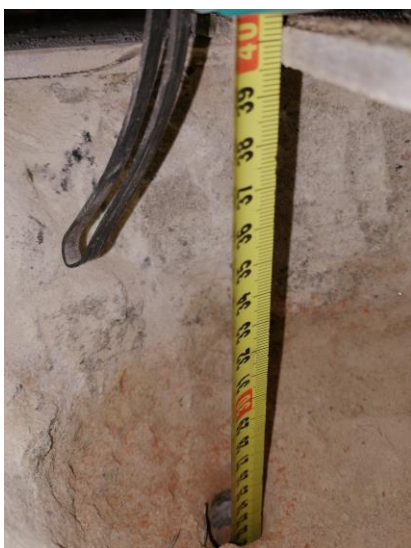
3 ODKRYWKA STROPU NAD PIWNICĄ NR3– gr. stropu i warstw 41cm

- *płytki na kleju 1cm
- *wylewki betonowe 27cm (odkute 17cm reszta wyłącznie nawiert)
- *płyta ceglana typ C, stropu Kleina 12cm
- *tynk cementowy 1cm

Nr8. Odkrywka warstw stropowych stropu nad piwnica- ODKRYWKA NR3- odwiercono łączną grubość warstw posadzkowych wraz z płytą ceramiczną stropu Kleina – 41cm.

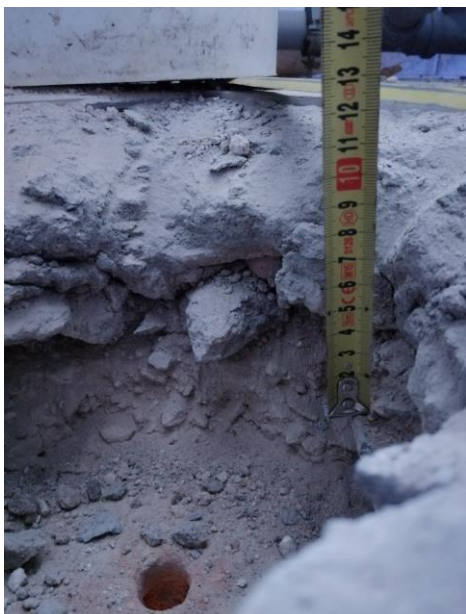
5 ODKRYWKA STROPU NAD PIWNICĄ NR5– gr. stropu i warstw 34cm

- *płytki na kleju 1cm
- *wylewki betonowe 12cm
- *piach, gruz 8cm
- *płyta ceglana typ C, stropu Kleina 12cm
- *tynk cementowy 1cm

Nr10. Odkrywka warstw stropowych stropu nad piwnica- ODKRYWKA NR5- odwiercono łączną grubość warstw posadzkowych nad płytą ceramiczną stropu Kleina – 21cm, na zdjęciu widoczny pomiar od góry stopki belki stalowej do warstwy płytek -13cm.

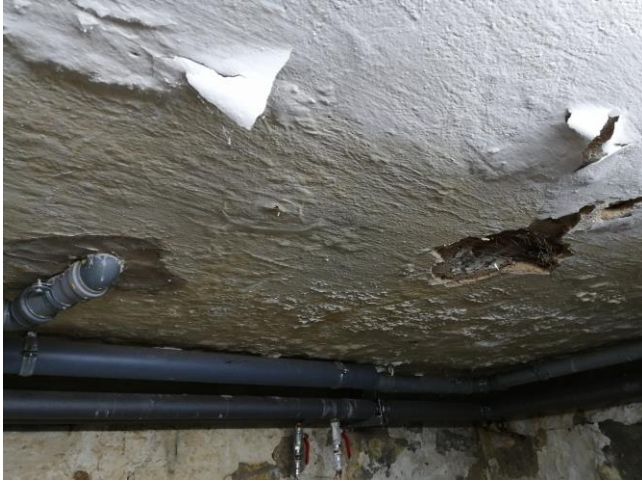
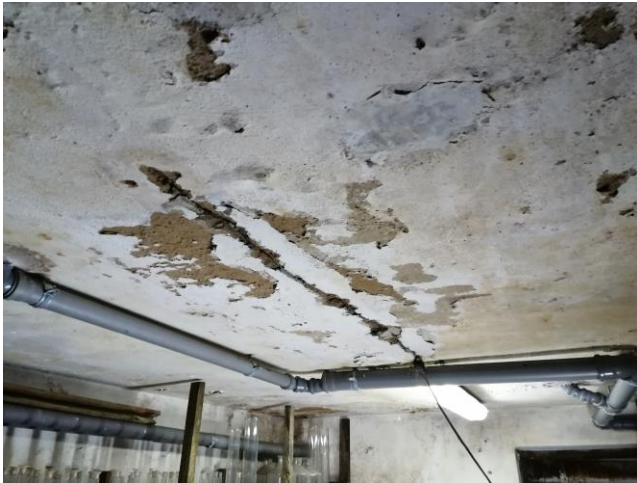
Od spodów stropu w obrębie przebić instalacyjnych zinwentaryzowano zawilgocenia stropu spowodowane brakiem poziomej izolacji oraz kołnierzy uszczelniających wpusty podłogowe.

Nr10. Widok stropów od spodu- silne zawilgocenia w miejscach przebić instalacyjnych, łuszczenie się warstw malarskich, odparzenia i spękania tynków.

Nr11. Widok stropów od spodu- silne zawilgocenia w miejscach przebić instalacyjnych, łuszczenie się warstw malarskich, odparzenia i spękania tynków.

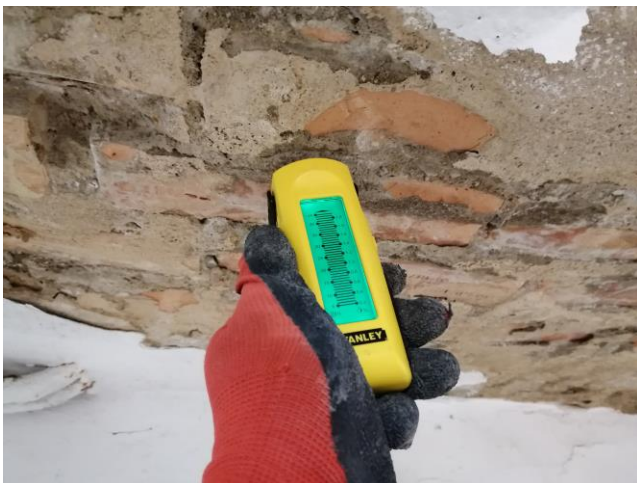
Pomiar wilgotnościomierzem tynku cementowego oraz warstwy ceramicznej stropu od spodu wykazał iż cała przegroda stropowa występuje w stanie mokrym. Korozja stali dotyczy belek stalowych ale również płaskowników zbrojących płyty ceramiczne co świadczy o długotrwałym zawilgoceniu konstrukcji nie tylko w miejscach stałych przecieków przy kratkach ściekowych lecz pod całą powierzchnią posadzki pomieszczeń niezabezpieczonych izolacją przeciwwodną, przeciw wilgotnościową w warstwach posadzkowych.

Nr12. Pomiar zawilgocenia przegrody stropowej w warstwie płyty ceramicznej od spodu stropu - warstwa mokra. Widoczne gołym okiem zawilgocenie tynku cementowego oraz spoin cementowych płyty ceramicznej.

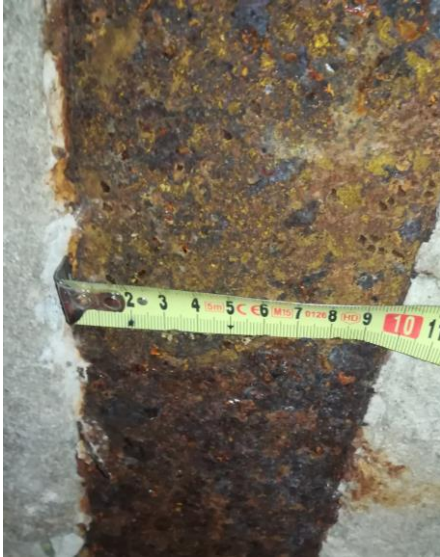
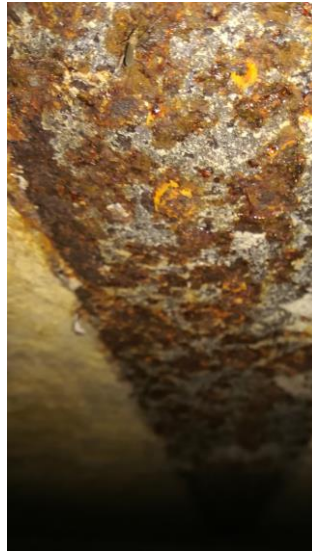
W przypadku belek stalowych korozja ma charakter korozji ogólnej w szczególności w obrębie dolnych półek profilu dwuteowego tworzących miejsce zastoiska wilgoci. W przypadku bednarek stalowych płyty ceramicznej, korozja doprowadziła do warstwowego rozkładu stali płaskownika, niekiedy degradując doszczętnie przekrój stalowy. W części pomieszczeń piwnicznych w których występuje brak obrzutki z tynku cementowego od spodu stropu a zarazem brak zabezpieczenia belek stalowych powłokami malarskimi, zaobserwowano silniejszą korozję belek stalowych oraz płaskowników płyt ceramicznych z uwagi na wilgoć pochodząca z powietrza- korozja łuszcząca stal warstwami.

Nr13-14. Widok stalowych belek stropu Kleina nie osłoniętych od spodu tynkiem cementowym. Bardzo silna korozja elementu na całej długości o charakterze łuszczącym.

Ponadto nośne belki stalowe stropu Kleina w obrębie dużej sali basenarium nie nadają się do wykorzystania z uwagi na silną korozję łuszczącą. Belki stalowe w pozostałych pomieszczeniach z uwagi na osłonięcie od spodu tynkiem cementowym posiadają korozję w stopniu pozwalającym na ich oczyszczenie i dalszą przydatność.

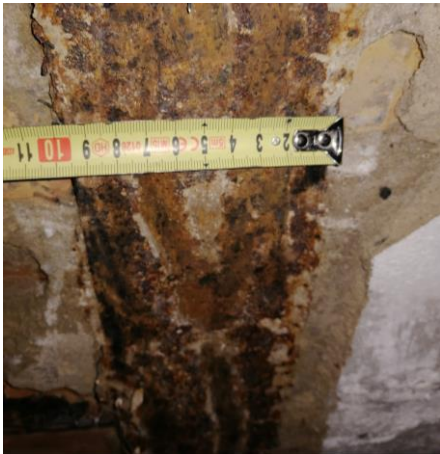
Nr15. Widok stalowych belek stropu Kleina osłoniętych od spodu tynkiem cementowym na siatce stalowej Rabitza- nalot korozji powierzchniowy.

Z przeprowadzonych odkrywek od dołu oraz góry stropu zauważono, iż wyłącznie dolne stopki profili dwuteowych posiadały oznaki korozji, jednakże w znacząco mniejszym stopniu niż w przypadku dużej sali basenarium, gdyż zabezpieczone były od spodu warstwą tynku.

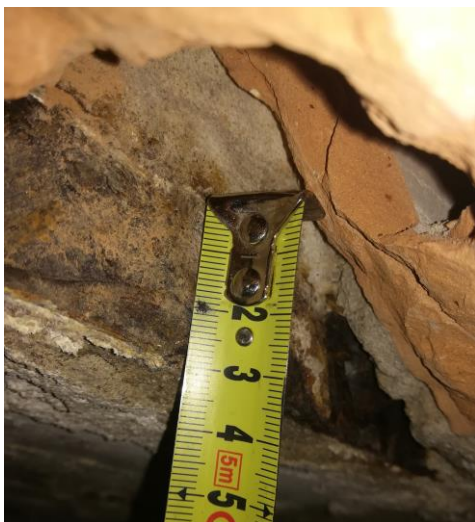
Wykonanymi odkrywkami belek stalowych i płyty ceramicznej od spodu stropu rozpoznano strop Kleina na belkach stalowych dwuteowych INP220 w rozstawie 115-135cm oraz 160cm, z zbrojeniem płyty ceramicznej typu ciężkiego gr.12cm co drugą cegłą płaskownikiem wys. 25x1,5mm.

Nr16. Pomiar stalowych płaskowników zbrojących płytę ceramiczną stropu Kleina- płaskowniki 25x1,5mm.

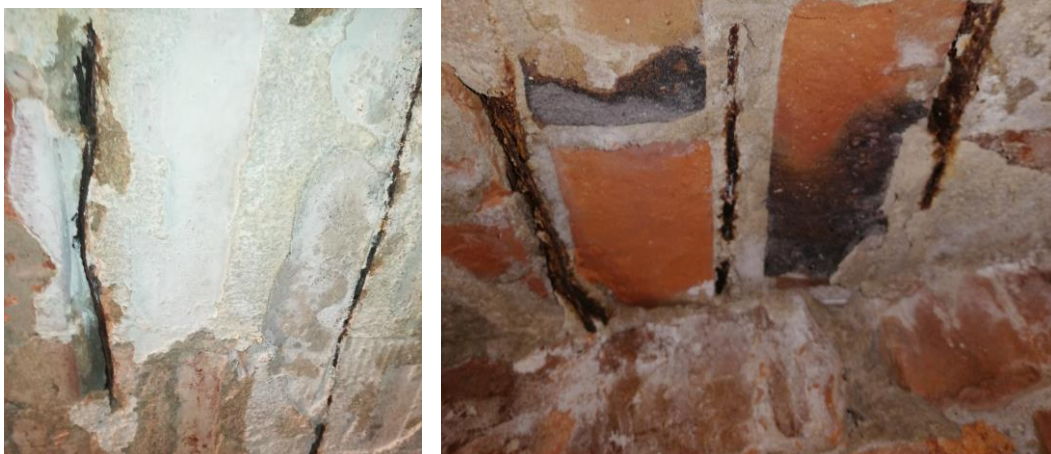
Nr17-18. Widok stalowych płaskowników zbrojących płytę ceramiczną stropu Kleina- silna korozja doprowadzająca do degradacji przekroju.

Z uwagi na silną korozję stalowych płaskowników płyty ceramicznej stropu Kleina, szacuje się obniżenie nośności płyt ceramicznych o połowę ich wartości pierwotnej.

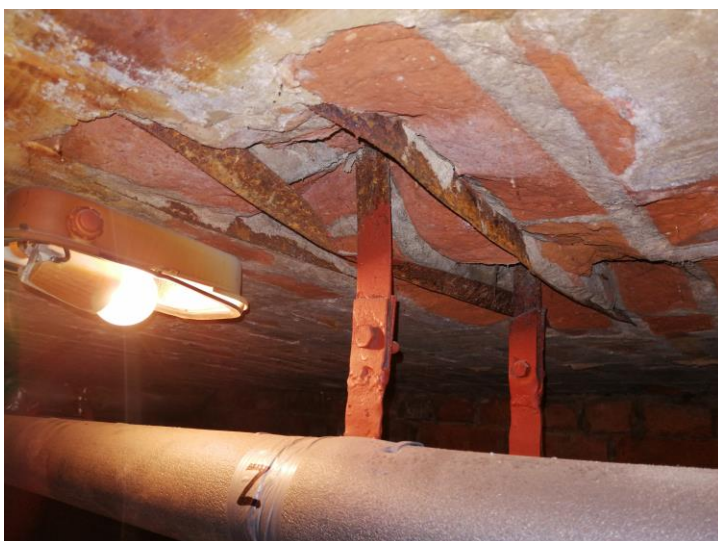
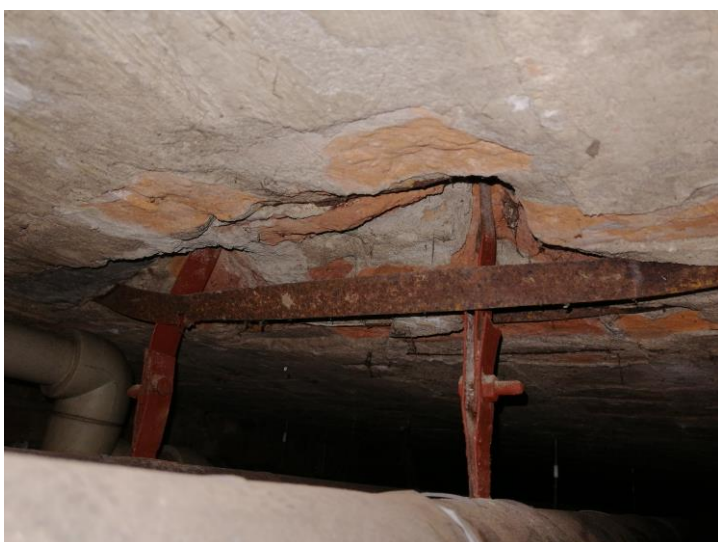
Nr19-20. Widok punktowych podwieszeń do płyty ceramicznej nad częścią korytarzową piwnicy- podwieszenia co około 2m.

- nieodpowiednie mocowanie instalacji wod- kan do płyty ceramicznej nad częścią korytarzową, co doprowadziło do niekontrolowanych rozkuć oraz „wypadnięcia” płaskownika stalowego z spoin ceglanych,

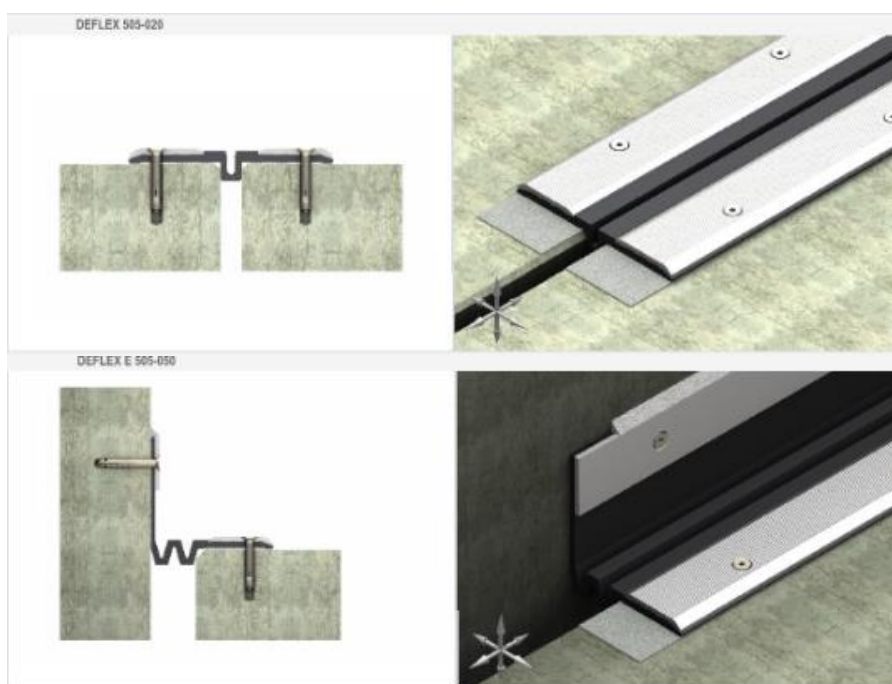
Nr23. Wodoszczelne profile dylatacyjne oraz przyściennie firmy BETOMAX.

Szczeliny dylatacyjne, oraz połączenie płyty ze ścianą zamknąć szczelnie profilami wodoszczelnymi BETOMAX E500-020. Podczas wylewania płyty żelbetowej na styku płyty z ścianami pozostawić od góry listwę drewnianą 2x2cm, dla późniejszego osadzenia profilu BETOMAX.
