# INWENTARYZACJA

## DACH I ELEWACJE PRZEDSZKOLA

**MODERNIZACJA OBIEKTU ZABYTKOWEGO PRZY UL. SZKOLNEJ 2 W MROWINIE, SIEDZIBY GMINNEJ JEDNOSTKI OŚWIATOWEJ ORAZ PRZEDSZKOLA PUBLICZNEGO – DZ. NR GEOD. 145/4 ( GM. ROKIETNICA )**

**INWENTARYZACJA DACHU I ELEWACJI**

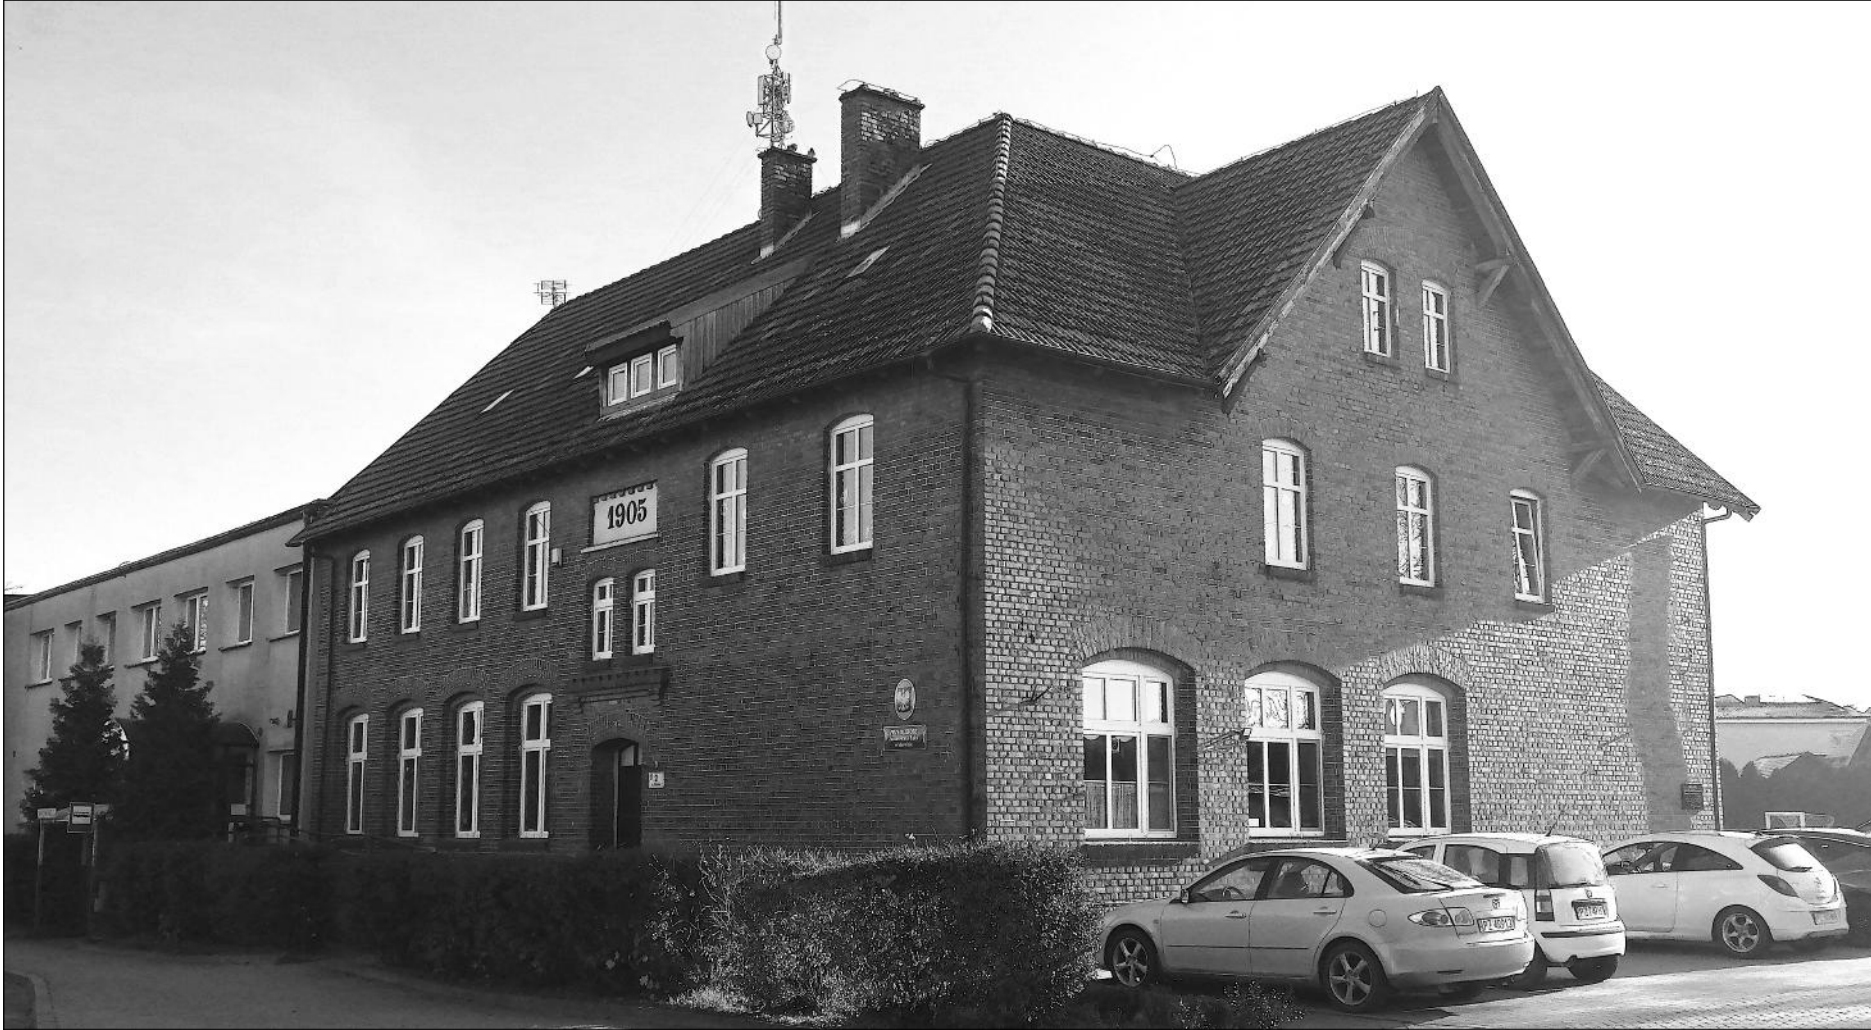
07.12.2023 r.		1 : 100	A / INW / 02

ZASTRZEŻENIE / INFORMACJA :				INWENTARYZACJA	
<div>1. ELEWACJA : WYKONANA Z CEGŁY LICOWEJ CZERWONEJ W 1905 R. / STOLARKA OKIENNA I DRZWIOWA WSPÓŁCZESNA , PCV - BIAŁA. DOŚĆ ZNACZNE WYSZCZERBIONA OSTATNIA-GÓRNA WARSTWA WYSUNIĘTEGO COKOŁU ( EROZJA NA SKUTEK PENETRACJI WÓD DESZCZOWYCH, DOŚĆ ZNACZNIE WYKRUSZONE-WYMYTE WYPEŁNIENIE SPOIN MIĘDZY CEGŁAMI .</div> <div>2. POKRYCIE DACHU : WYKONANANE KILKANAŚCIE LAT TEMU - DACHÓWKA ZAKŁADKOWA Z PODWÓJNĄ FAŁĄ CZERWONA . OBECNY STAN POKRYCIA DACHU : W WIELU MIEJSCACH DACHÓWKA ZMURZAŁA POROŚNIĘTA POROSTAMI I MCHEM . WYMAGA WYMIANY NA NOWĄ .</div> <div>3. KOMINY : WYKONANE Z CEGŁY LICOWEJ CZERWONEJ , W DOŚĆ ZNACZNYM STOPNIU POPEKANE, WYKRUSZONE - WYMAGAJĄCE NA NOWO PRZEMUROWANI I NAPRAWY . CZAPKI BETONOWE GR. OK. 10-15 CM - WYMAGANA WYMIANA NA NOWE .</div> <div>4. RYNNY I RURY SPUSTOWE : OBECNIE WYKONANE METALOWE W KOLORZE BRĄZOWYM - WYMAGANA WYMIANA NA NOWE</div>				nazwa i adres obiektu budowlanego

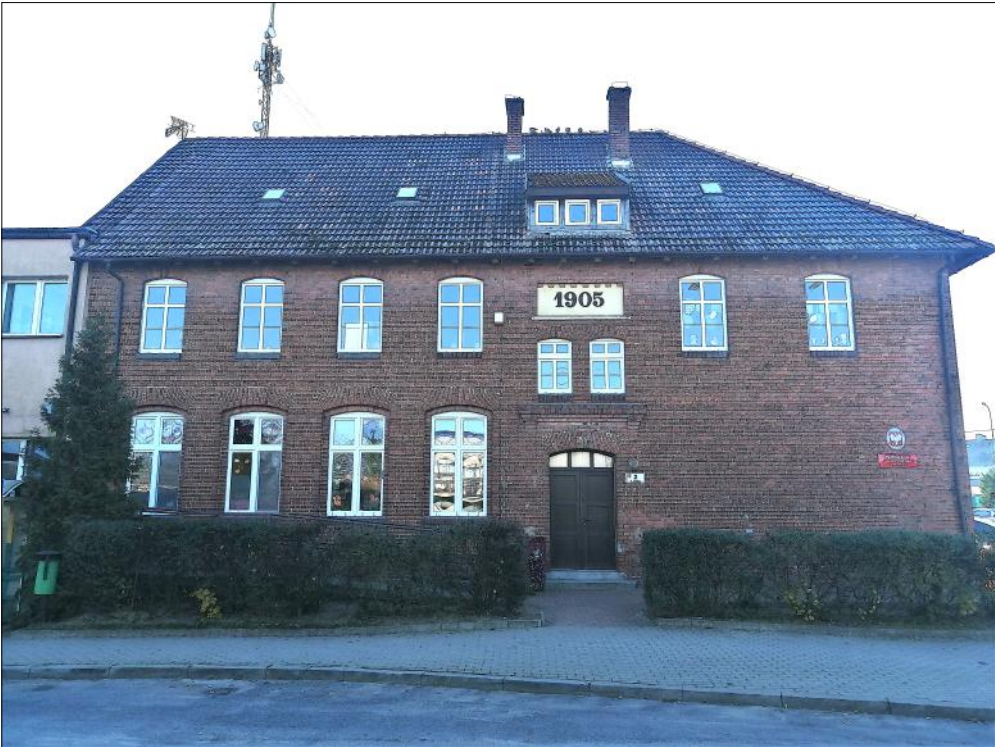
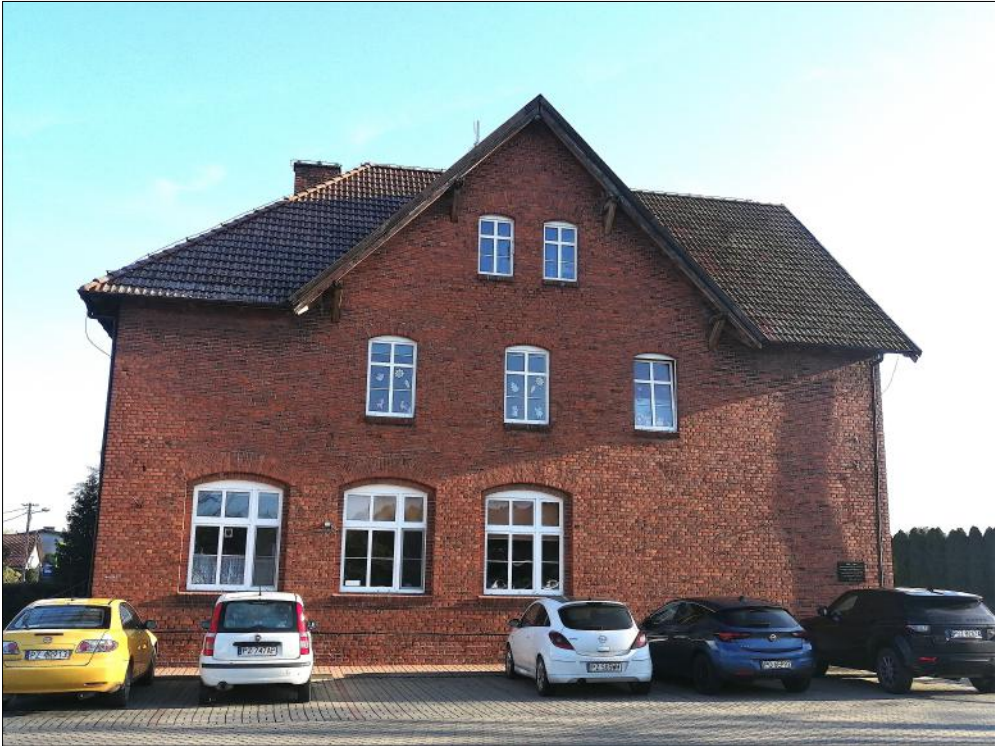
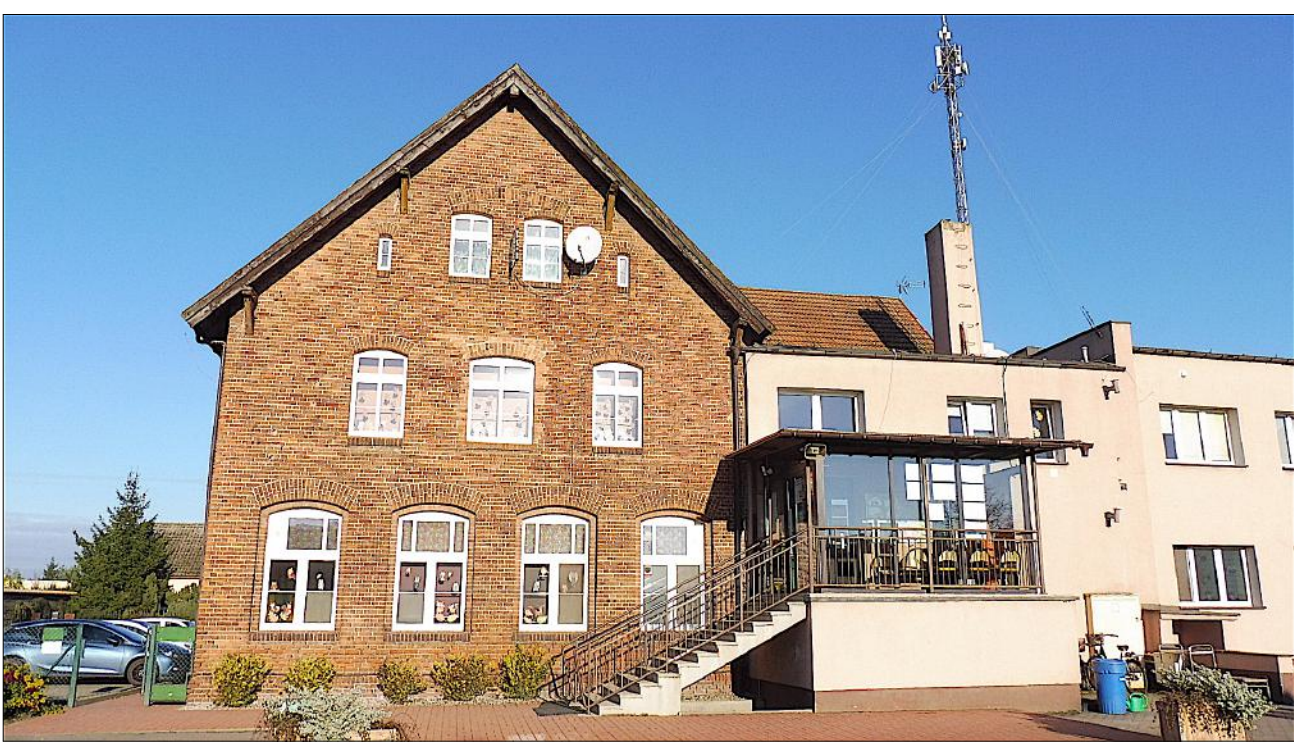
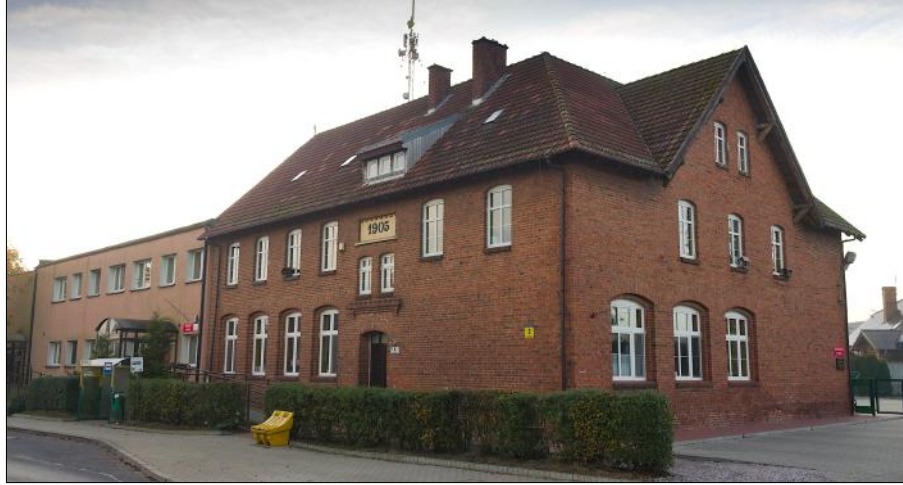
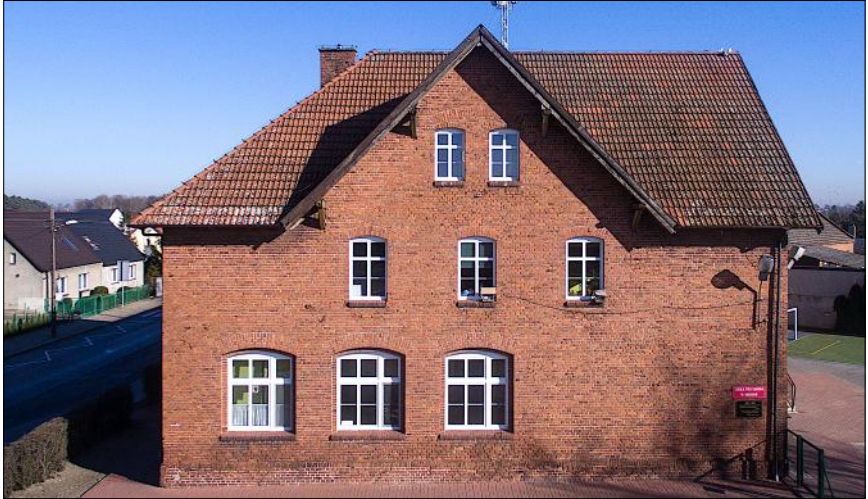
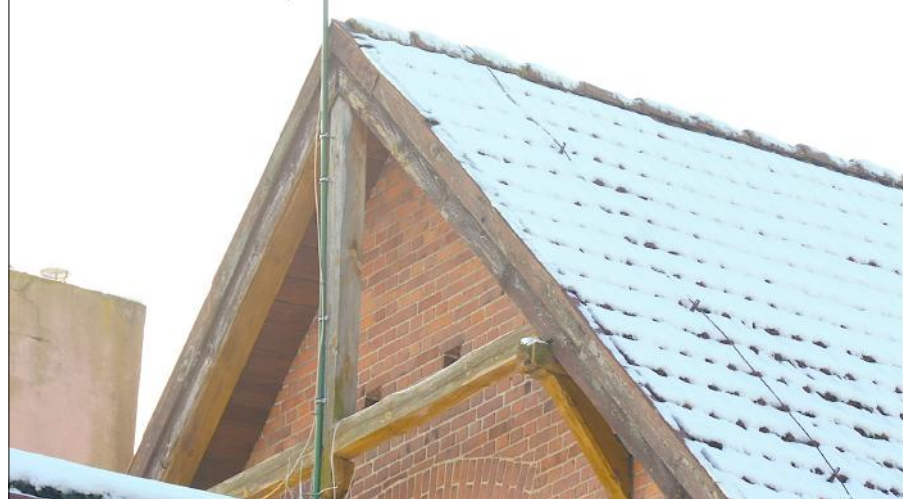
projektant Imię i nazwisko	nr uprawnień	podpis
mgr inż. arch. Maciej Organista autor inwentaryzacji	10/Pw/92	
pomiar inwentaryzacyjne oraz zdjęcia wykonano w dn. 04.12.2023		
data	skala rysunku	nr rysunku
07.12.2023 r.	BEZ SKALI	A / INW / 04

**ELEWACJA :** WYKONANA Z CEGŁY LICOWEJ CZERWONEJ W 1905 R. / STOLARKA OKIENNA I DRZWIOWA WSPÓŁCZESNA , PCV - BIAŁA. DOŚĆ ZNACZNE WYSZCZERBIONA OSTATNIA-GÓRNA WARSTWA WYSUNIĘTEGO COKOŁU ( EROZJA NA SKUTEK PENETRACJI WÓD DESZCZOWYCH, DOŚĆ ZNACZNIE WYKRUSZONE-WYMYTE WYPEŁNIENIE SPOIN MIĘDZY CEGŁAMI .

**POKRYCIE DACHU :** WYKONANANE KILKANAŚCIE LAT TEMU - DACHÓWKA ZAKŁADKOWA Z PODWÓJNĄ FAŁĄ CZERWONA . OBECNY STAN POKRYCIA DACHU : W WIELU MIEJSCACH DACHÓWKA ZMURSZAŁA POROŚNIĘTA POROSTAMI I MCHEM . WYMAGA WYMIANY NA NOWĄ .

**KOMINY :** WYKONANE Z CEGŁY LICOWEJ CZERWONEJ , W DOŚĆ ZNACZNYM STOPNIU POPEKANE, WYKRUSZONE - WYMAGAJĄCE NA NOWO PRZEMUROWANI I NAPRAWY . CZAPKI BETONOWE GR. OK. 10-15 CM - WYMAGANA WYMIANA NA NOWE .

**RYNNY I RURY SPUSTOWE :** OBECNIE WYKONANE METALOWE W KOLORZE BRĄZOWYM - WYMAGANA WYMIANA NA NOWE
