## PROJEKT ROZBIÓRKI

## **OPIS TECHNICZNY**

**do projektu rozbiórki drugiej i trzeciej kondygnacji budynku technicznego na terenie należącym do Ciepłowni Rydułtowy Sp. z o.o. zlokalizowanym w Rydułtowach przy ul. Leona 1 i 3 na działkach nr 418/25 i 489/25.**

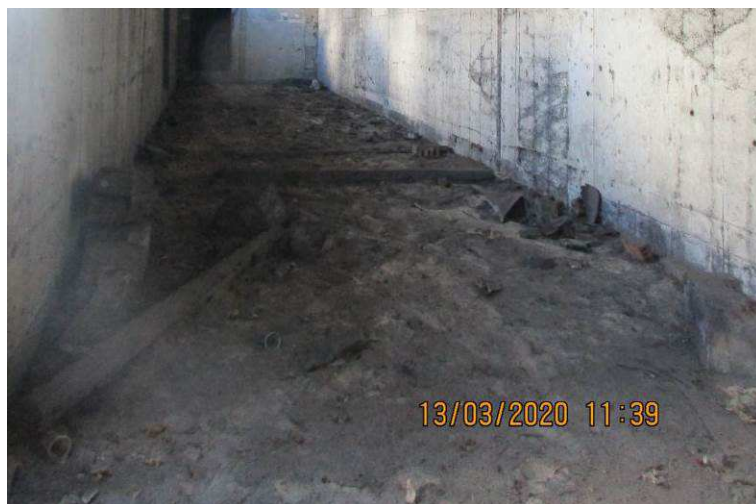
wykonana podłoga na podsypce piaskowej (wypełniającej przestrzeń od płyty fundamentowej) która w dużej części została wybrana. Nie została wykonana odkrywka płyty fundamentowej.

Fot. 1 Zасыпка piaskowa płyty fundamentowej wewnątrz obiektu

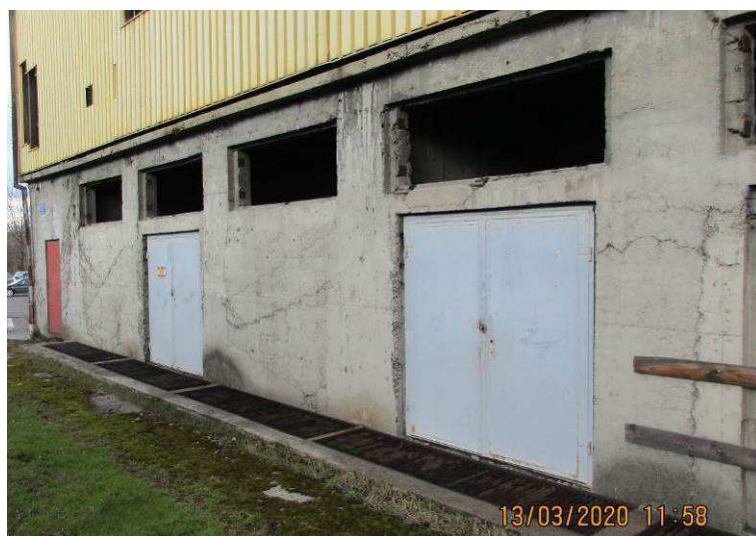
Ściany parteru wykonano jako monolityczne, żelbetowe o grubości 30cm (ściany zewnętrzne) oraz 25cm (ściany wewnętrzne).

Fot. 2 Elewacja południowa budynku

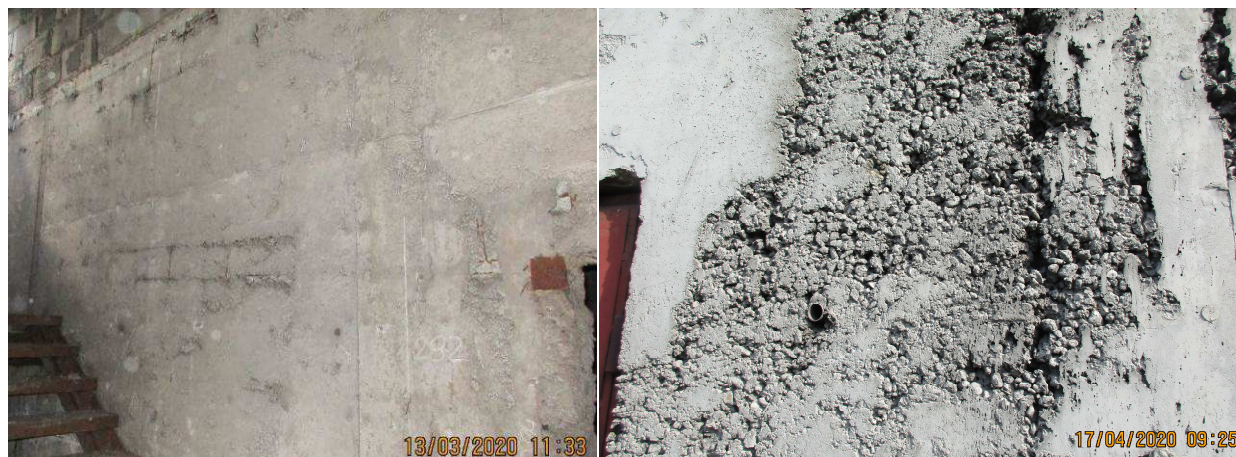
Fot. 3a i 3b Widoczne wady betonu: przebijające zbrojenie i złe zagęszczenie mieszanki betonowej

Długoletnie wystawienie konstrukcji na oddziaływania atmosferyczne spowodowało degradację powierzchni betonu. Na dużej powierzchni ścian przez powierzchnię betonu przebija zbrojenie. Są to miejsca w których otulina prętów ma niedostateczną grubość. Ponadto widoczne są miejsca niedostatecznego zagęszczenia mieszanki betonowej, liczne spękania i odspojenia otuliny zwłaszcza przy krawędziach otworów okiennych i drzwiowych. Powierzchnia betonu jest zabrudzona, widoczne są zacieki oraz wykwyty. Widoczne na fot.4 skośne linie to styki warstw betonu wylewanego w różnym czasie. Zaobserwowane uchybienia mogą wpływać na trwałość konstrukcji, jednak nie zagrażają jej bezpieczeństwu. Stan konstrukcji określa się jako **mało zadowolający**.

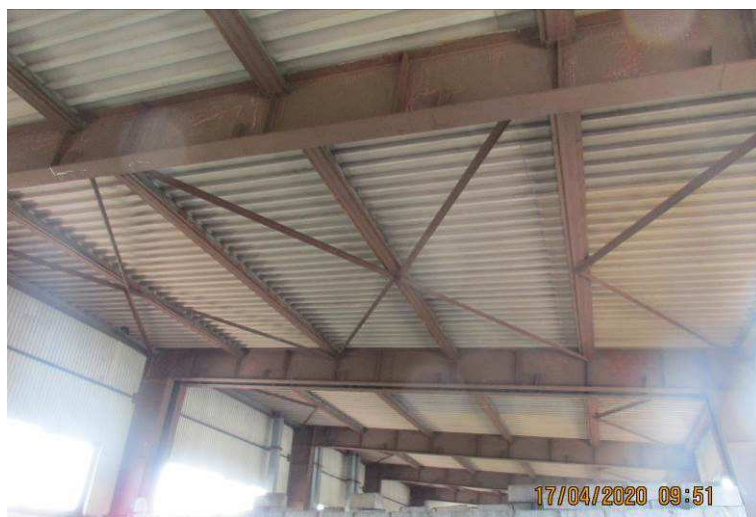
Konstrukcję nośną wyższych pięter stanowi układ sztywnych ram stalowych, przegubowo opartych na żelbetowych ścianach parteru. Ramy wykonane są z blachownic o przekroju dwuteowym o zmiennej wysokości przekroju poprzecznego, rozstawione są co 6,0m. W kierunku podłużnym stateczność budynku zapewnia układ stężeń ściennych i połączeniowych oraz płatwie dachowe. Połączenie ryglówki z ramami za pomocą spawania dodatkowo zwiększa sztywność budynku.

Fot. 5 Stalowa konstrukcja nośna budynku.

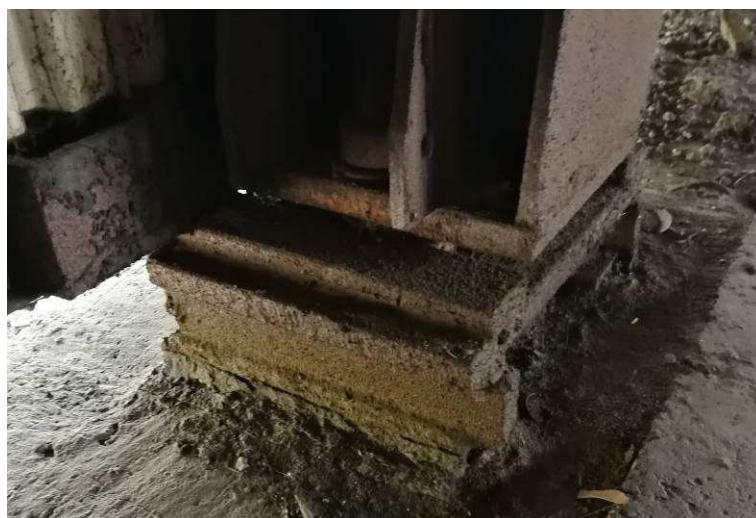
Fot. 6 Oparcie słupa ramy

Konstrukcja na etapie wznoszenia nie została zabezpieczona antykorozyjnie. Elementy stalowe pokryw warstwa rdzawego nalotu korozyjnego. Największej korozji uległy

przegubowe oparcia ram ukształtowane z blach. Podczas wizji lokalnej nie dostrzeżono uszkodzonych ani zniszczonych połączeń elementów zagrażających bezpieczeństwu konstrukcji. Stan konstrukcji określa się jako **mało zadowalający**.

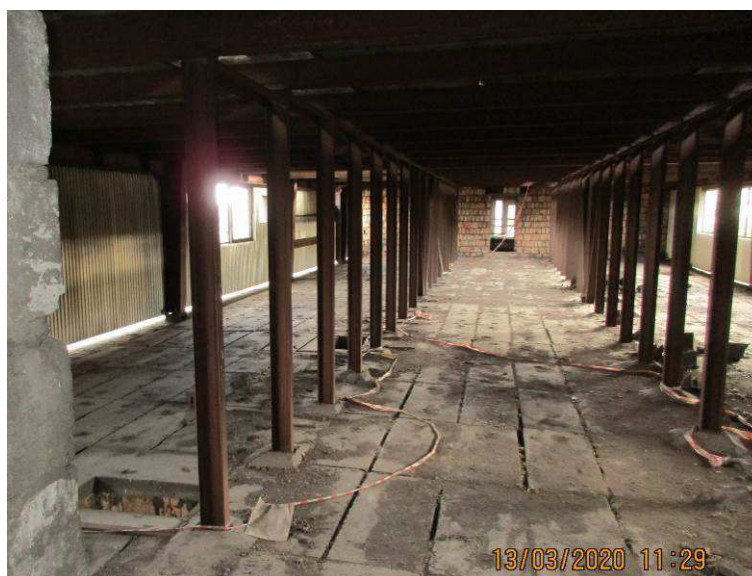
Stropy wykonano z prefabrykowanych płyt żelbetowych, opartych na stalowych belkach o przekroju zamkniętym z 2xC160. Strop parteru oparty został na zewnętrznych i wewnętrznych ścianach parteru. Strop nad pierwszym piętrem został oparty na ścianach zewnętrznych, oraz dodatkowo podparty został stalowymi słupami I140 w rozstawie ok. 120cm, opartymi na wewnętrznych ścianach parteru.

Fot. 7 Strop nad parterem

Na stropie widoczne są ślady długoletniej eksploatacji, drobne uszkodzenia i odkształcenia płyt żelbetowych oraz belek stalowych. Powierzchnię belek i słupów stalowych pokrywa warstwa rdzawego nalotu korozyjnego. Stan konstrukcji określa się jako **mało zadowalający**.

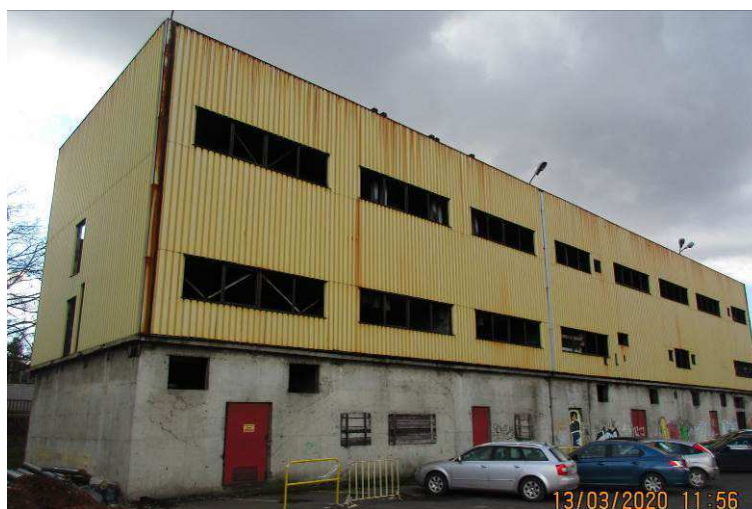
Fot. 8 Obudowa konstrukcji stalowej budynku

Na obudowie widoczne są ślady długotrwałego narażenia na oddziaływania atmosferyczne, widoczne są zabrudzenia i zacieki oraz rozszczelnienia blach elewacji. Stan obudowy określa się jako **mało zadowalający**.

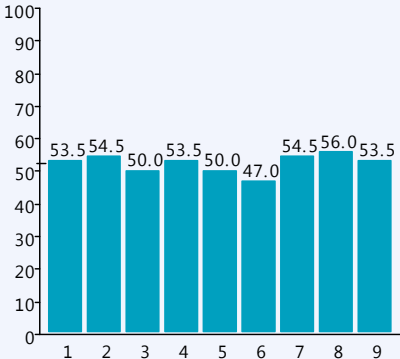
#### 3.5.1. Badanie M1

Opis miejsca badania: Badanie wykonano na północnej elewacji budynku.

53.5					Measurements N = 9				
					54.5					Invalid measurements Ni = 0 (0%)				
					50.0					Mean value f = 41.0 MPa (52.5 Q)				
					53.5					Standard deviation s = 7.5 MPa (2.9 Q)				
					50.0									
					47.0									
					54.5					<b>Settings</b>				
					56.0					Averaging mode Mean				
					53.5					Conversion curve Curve EU				
									Form factor Cube 150mm (100%)					
									Carbonation depth 0.75					
									Unit MPa					
									Serial number SH01-002-0580					
									Spring type SilverSchmidt N					
									<b>Comment</b>					
									<a href="#">[Add]</a>

**Wniosek: Wytrzymałość charakterystyczna  $f = 41,0$  MPa.**

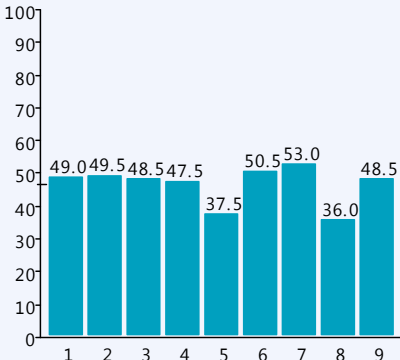
### 3.5.2. Badanie M2

Opis miejsca badania: Badanie wykonano na północnej elewacji budynku.

49.5					Invalid measurements					Ni = 0 (0%)				
					48.5					Mean value					f = 28.0 MPa (46.7 Q)				
					47.5					Standard deviation					s = 10.8 MPa (5.8 Q)

**Wniosek: Wytrzymałość charakterystyczna  $f = 28,0$  MPa.**
