DOKUMENTACJA

GEOLOGICZNO – INŻYNIERSKA

**określająca warunki geologiczno - inżynierskie dla potrzeb
stabilizacji osuwiska nr ewid. 18-02-022-119847
w celu zabezpieczenia drogi powiatowej Nr 2024R Domaradz –
Przysietnica w m. Golcowa**

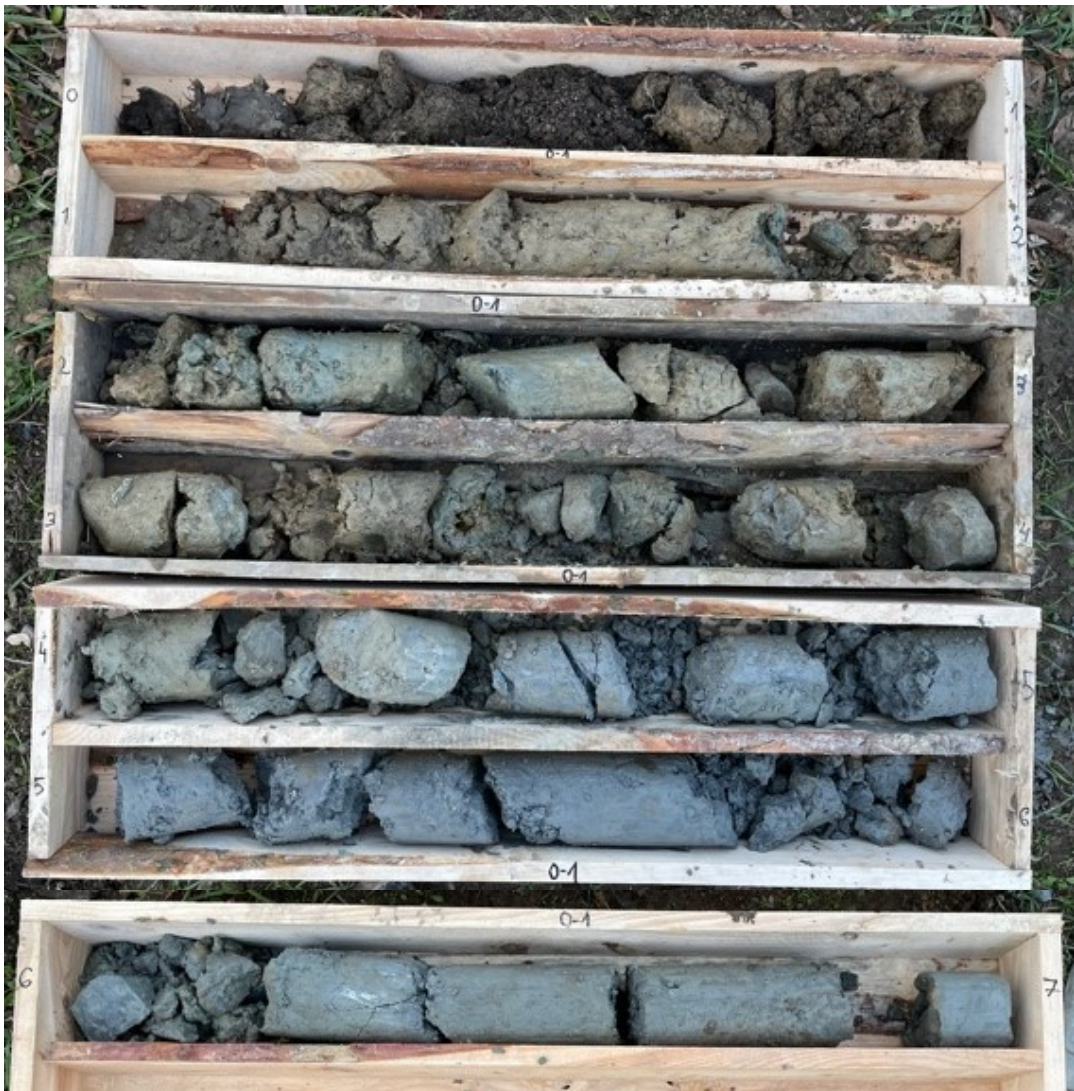
- 2,4 m ppt – kąt 40⁰ i 4,0 m ppt – kąt 30⁰ w otworze Nr 1;
- 6,3 m ppt – kąt 10⁰ w otworze Nr 2;
- 6,1 m ppt – kąt 50⁰ w otworze Nr 3;
- 5,4 m ppt – kąt 45⁰ w otworze Nr 4.

Fot. 1 - Rdzeń wiertniczy otworu Nr 1.

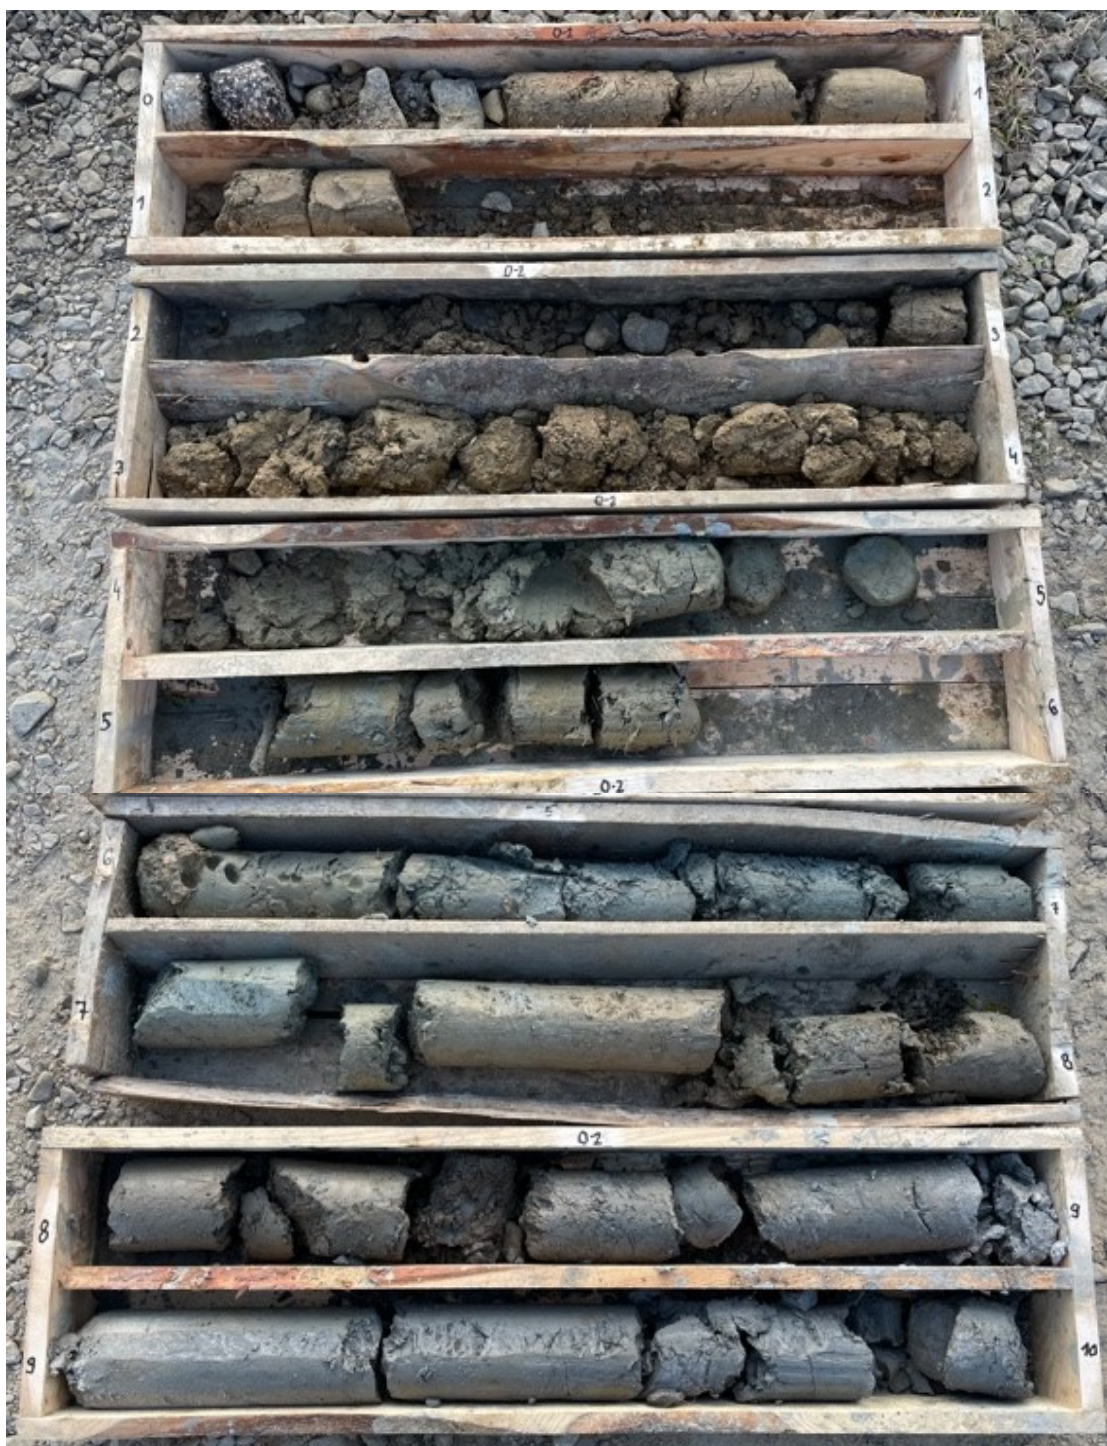
Fot. 2 - Rdzeń wiertniczy otworu Nr 2.

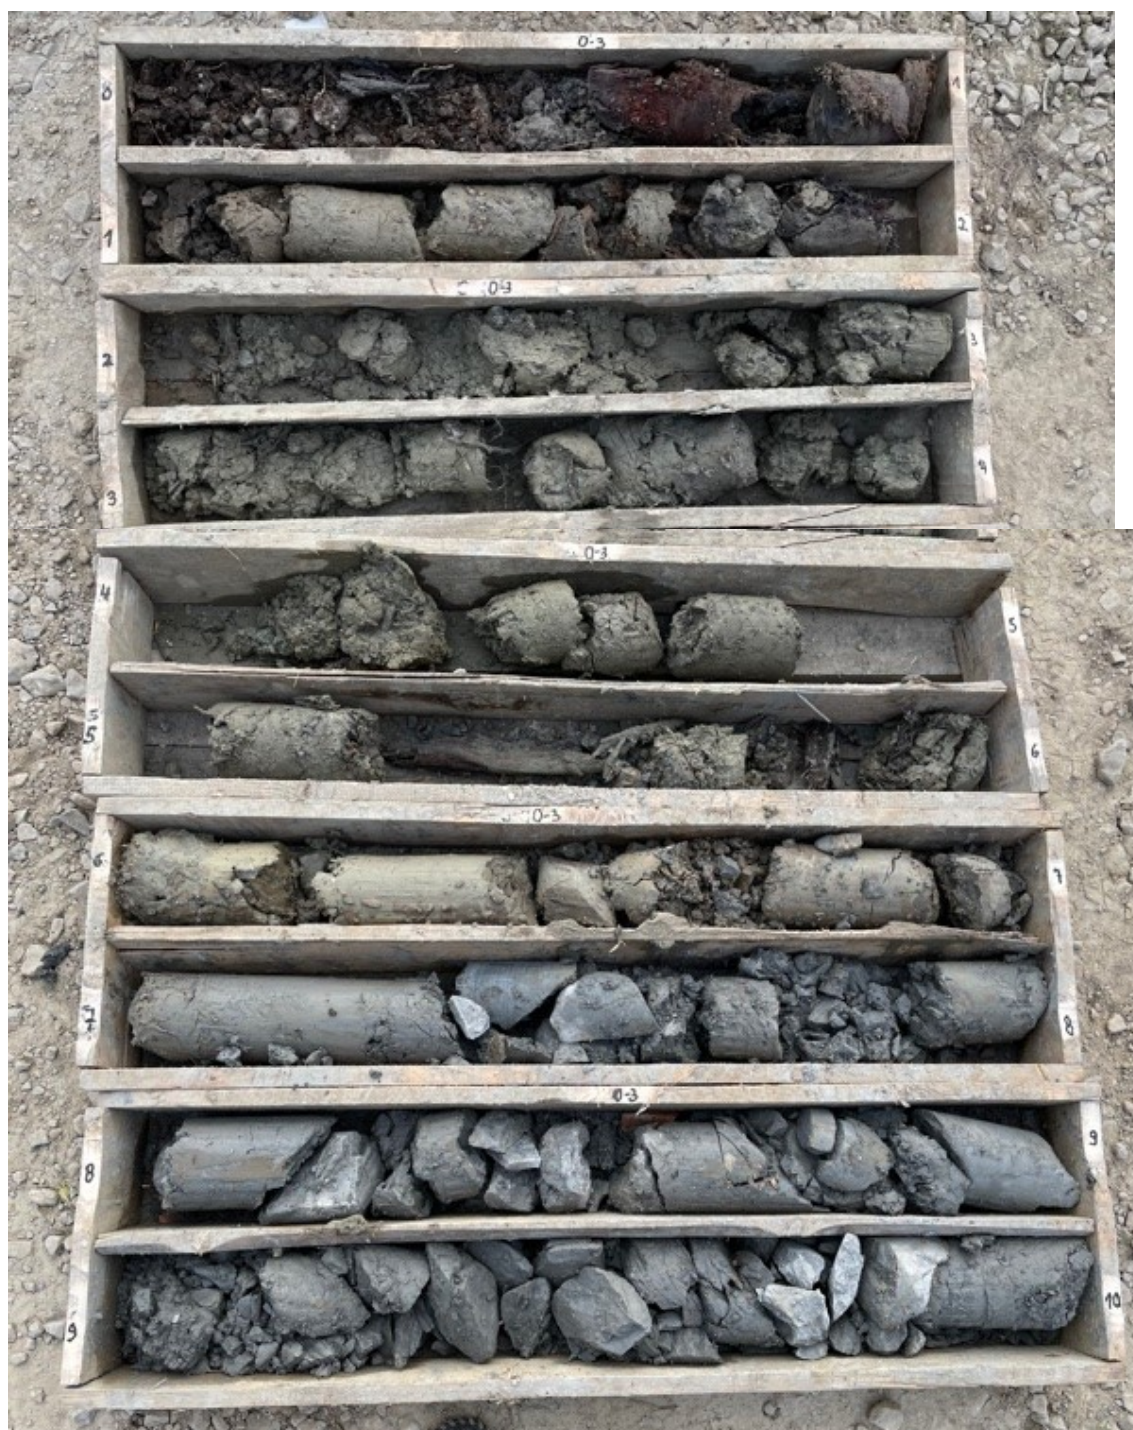
Fot.3 - Rdzeń wiertniczy otworu Nr 3.

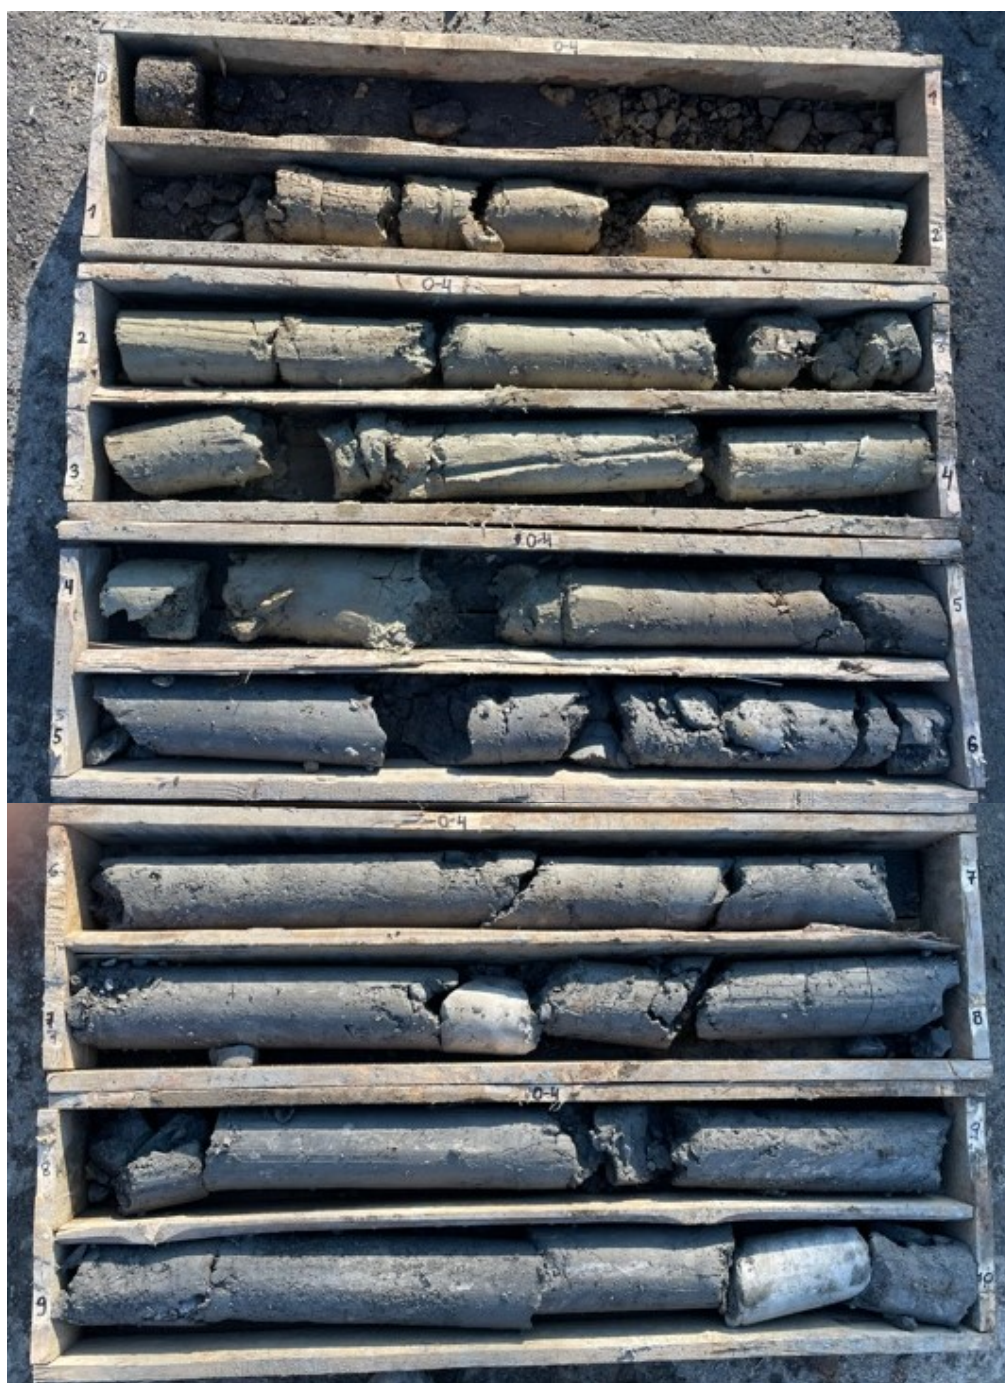
Fot.4 - Rdzeń wiertniczy otworu Nr 4.

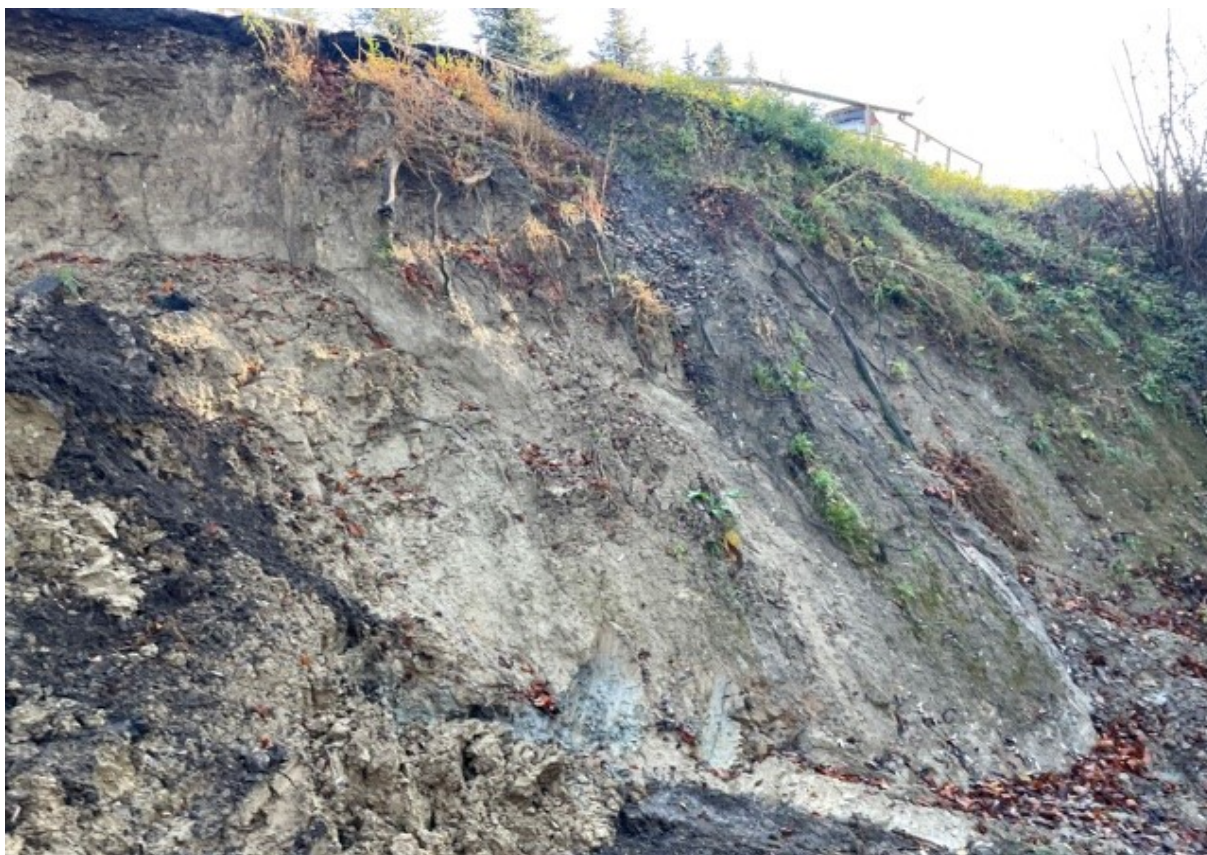
Badane osuwisko nr ewid. 18-02-022-119847 obejmuje swoim zasięgiem fragment drogi powiatowej Nr 2024R Domaradz – Przysietnica w miejscowości Golcowa. Osuwisko rozwinęło się w dolnej części stoku o ekspozycji SW. Osuwisko rozpoczyna się skarpą główną o wysokości do 2,0 m rozwiniętą w nasypie drogowym. Poniżej skarpy głównej występują szczeliny i pęknięcia gruntu oraz przemieszczone kółwia.

Fot. 5 – Skarpa główna osuwiska.

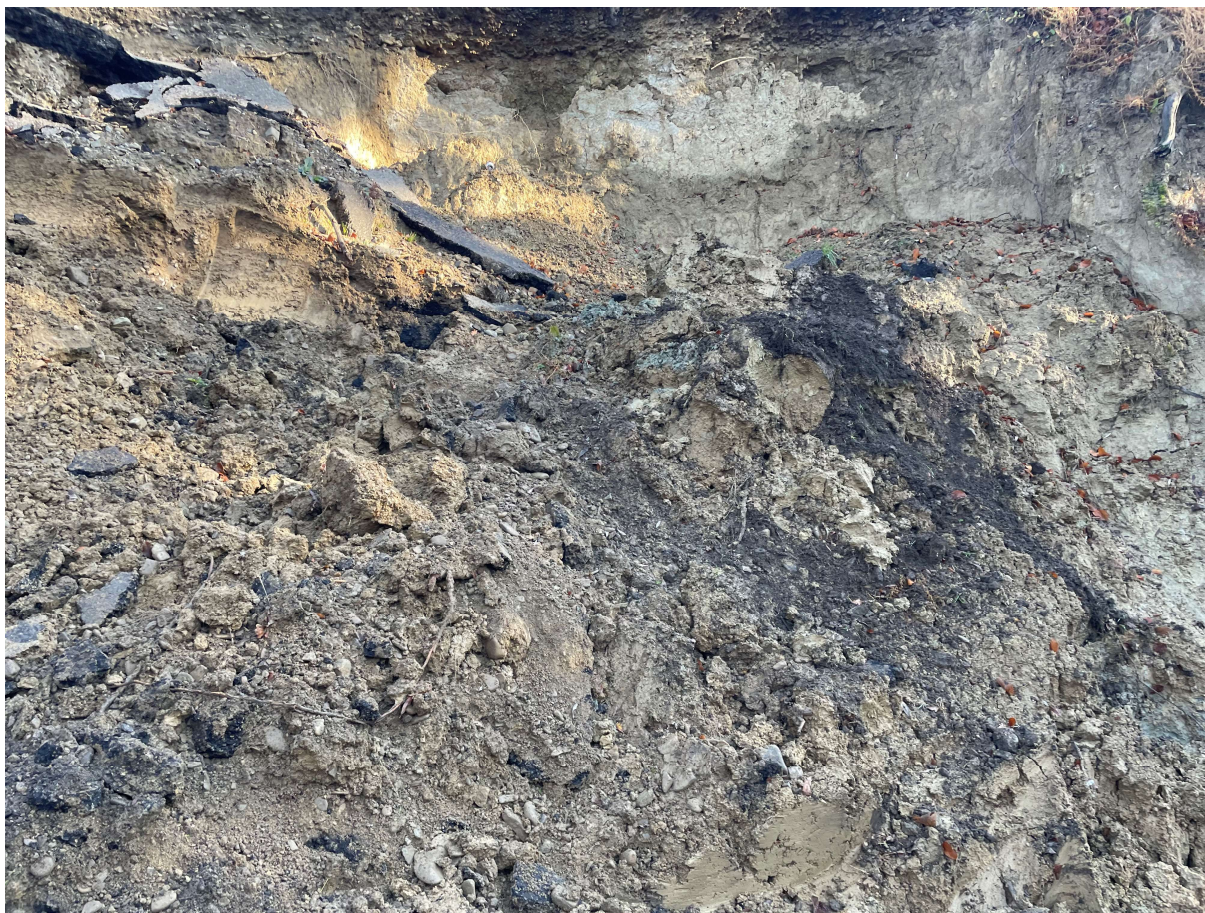
Czynnikami powodującymi występowanie ruchów osuwiskowych jest infiltracja wód opadowych, naturalna infiltracja wód roztopowych isprzysięający układ warstw oraz sztuczna – drgania i wstrząsy.

Fot. 6 – Osuwający się nasyp drogowy.

- wykonanie po północnej stronie drogi powiatowej odwodnienia przy zastosowaniu szczelnego rowu i odprowadzenie wód przepustem pod drogą do koryta potoku Golcówka,

- wykonanie nowego przepustu drogowego w rejonie skarpy osuwiska oraz umocnienie jego wylotu na długości co najmniej 25 m,
- zlikwidowanie zrzutu ścieków do nieuszczelnego rowu z gospodarstw od północno – wschodniej strony drogi, które powodują ciągle namakanie korpusu drogowego,
- wykonanie nowego nasypu drogowego zabezpieczonego od strony zachodniej palisadą z osadzeniem jej ok. 3,0 m w podłożu skalnym, lub gabionami zakotwionymi w podłożu skalnym, układanymi schodkowo,
- wykonanie nowej nawierzchni drogi na odcinku ok. 36 m.

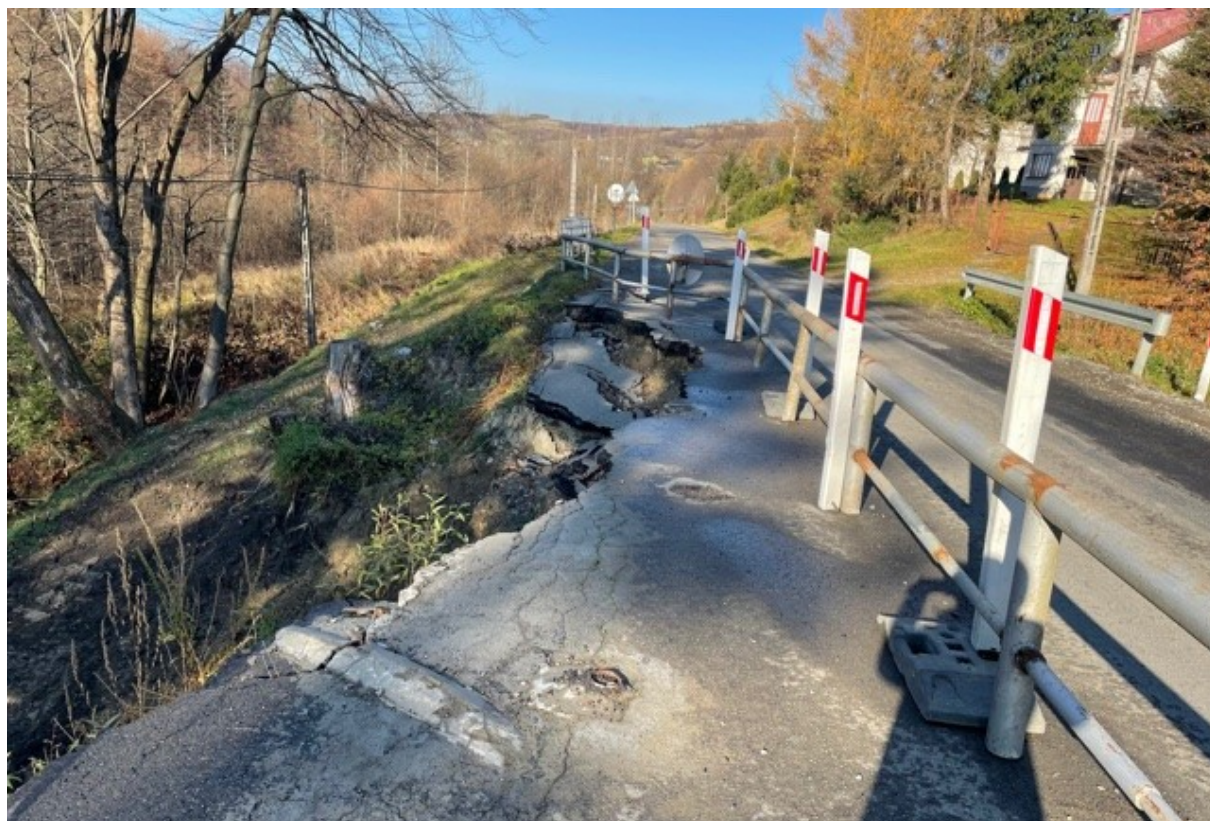
4. Osuwisko uaktywniło się wiosną 2021r. po intensywnych opadach atmosferycznych i wiosennych roztopach powodując pęknięcia i oberwanie jezdni na długości 22 m.

Fot. 7 – Zniszczony fragment drogi powiatowej.

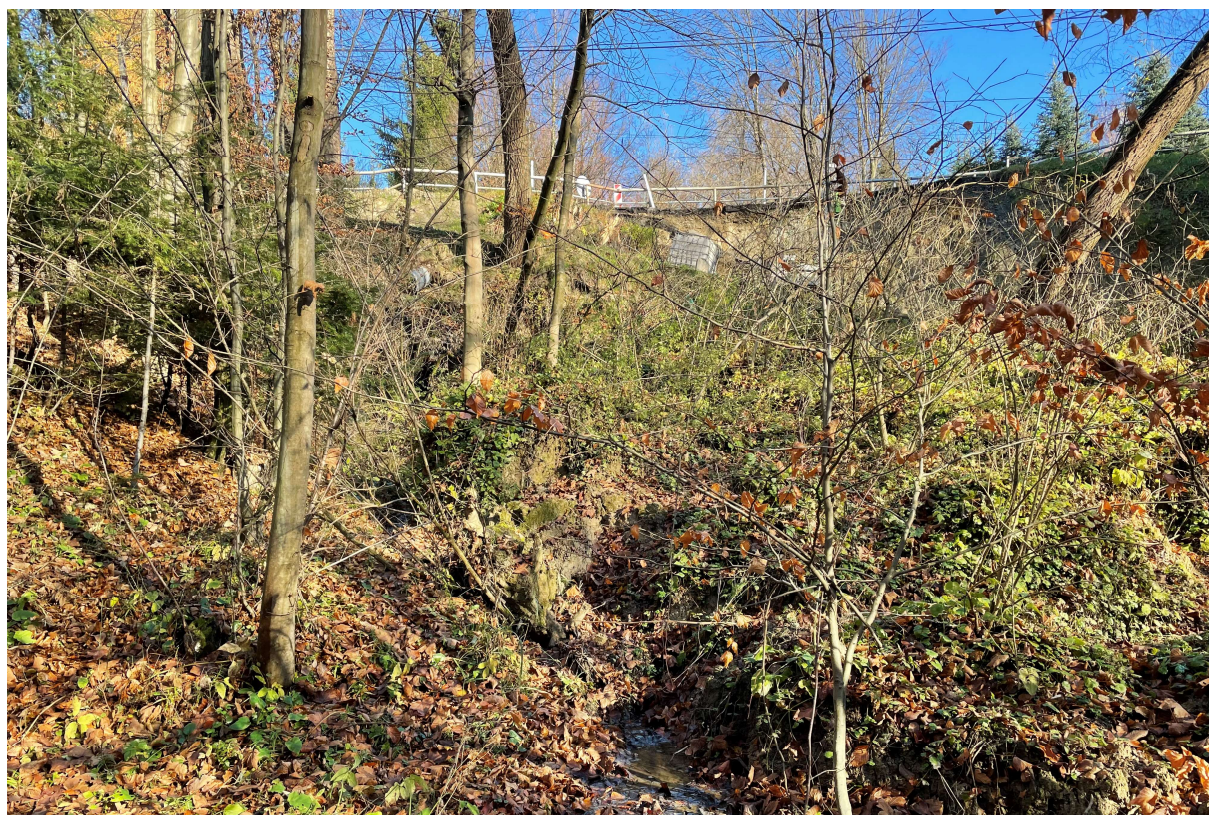
Osuwisko to uaktywniło się wiosną 2021r. po intensywnych opadach i roztopach, powodując częściowe zniszczenie jezdni. Osuwisko ma długość ok. 55 m i szerokość ok. 39 m, a jego powierzchnia wynosi ok. 0,1 ha. Rzędne terenu w rejonie osuwiska wynoszą ok. 345,0 m n.p.m. w dolnej części w pobliżu styku z doliną potoku Golcówka do ok. 365,0 m n.p.m. na jezdni. Rozpiętość pionowa osuwiska wynosi ok. 20,0 m.

Fot. 8 – Widok na osuwisko od strony południowo - zachodniej.

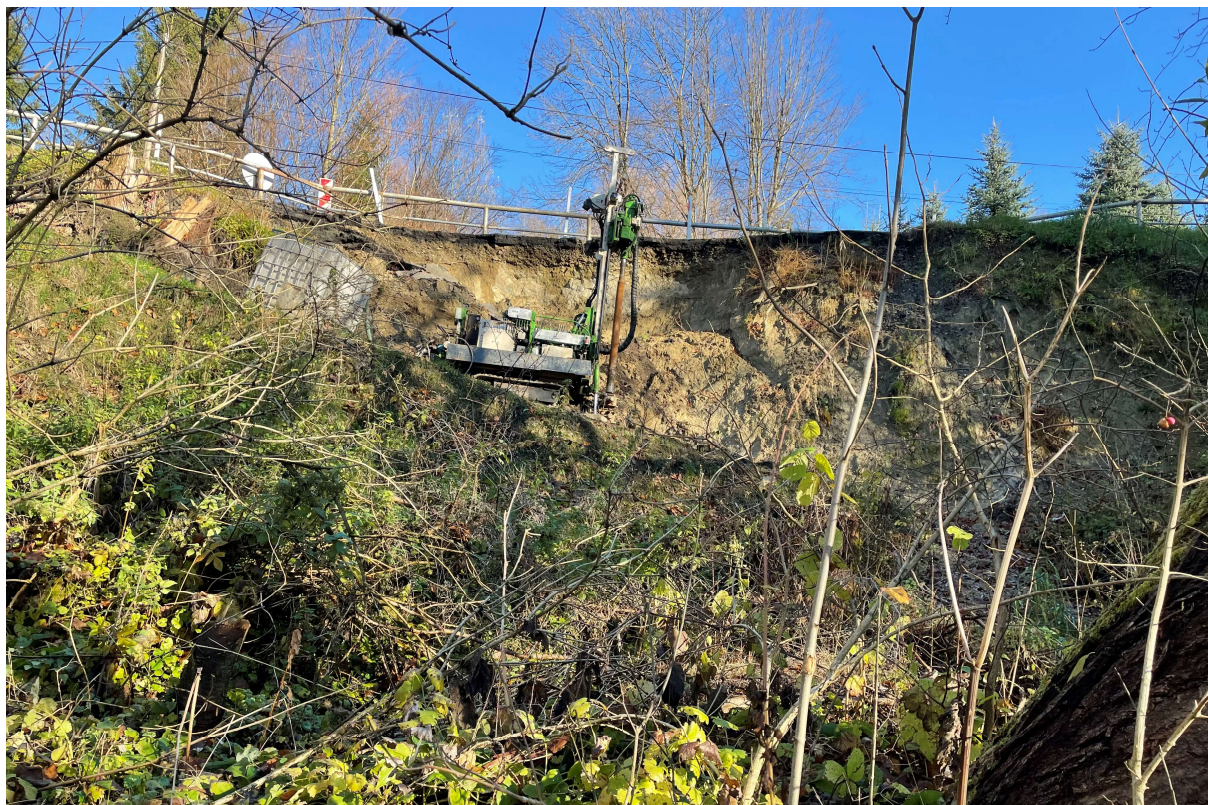
Fot. 9 – Osuwająca się droga powiatowa.

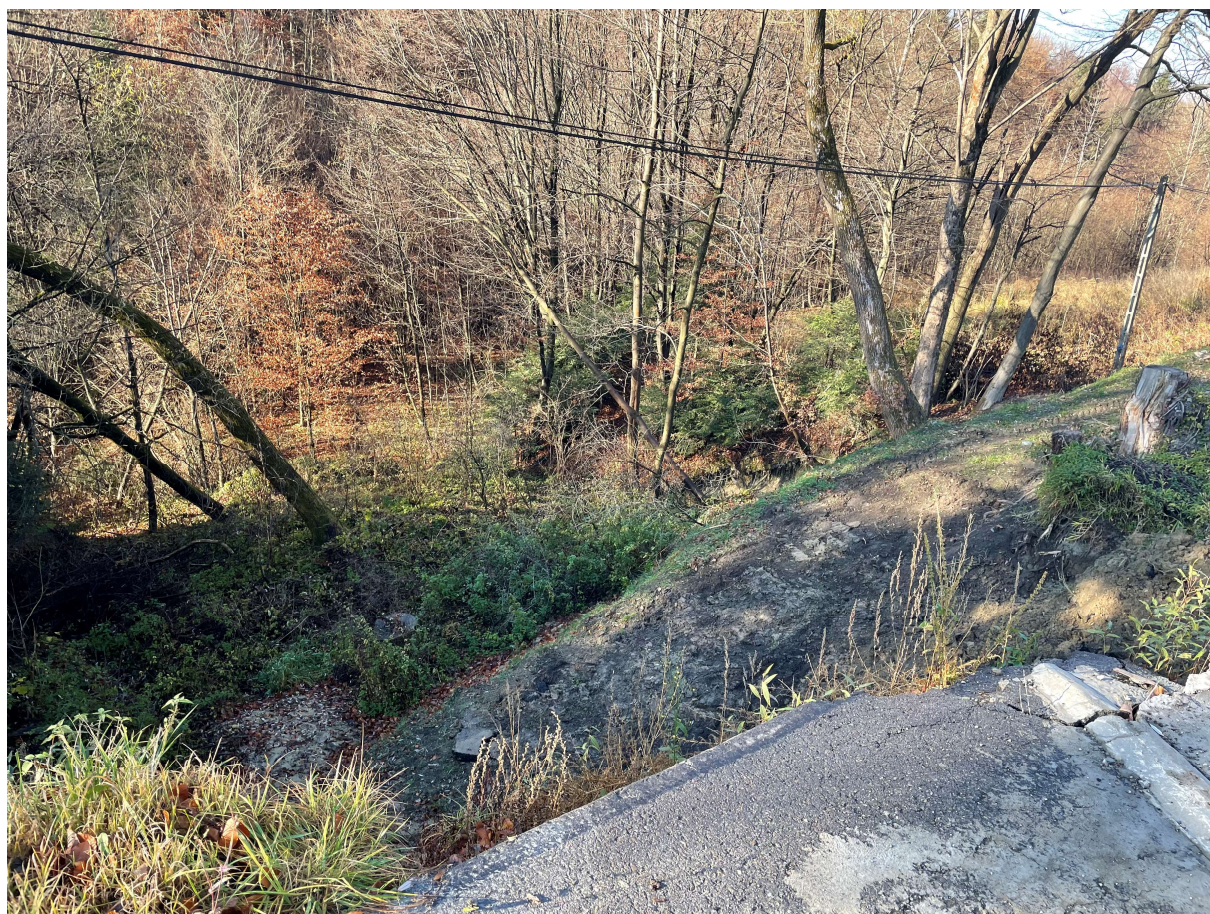
Fot.10 – Widok z drogi na dolną część osuwiska.
