**Ekspertyza o występowaniu chronionych gatunków ptaków i nietoperzy dla
budynku starej i nowej szkoły położonych w miejscowości Gościeszyn**

Poznań, 8 listopada 2019 r.

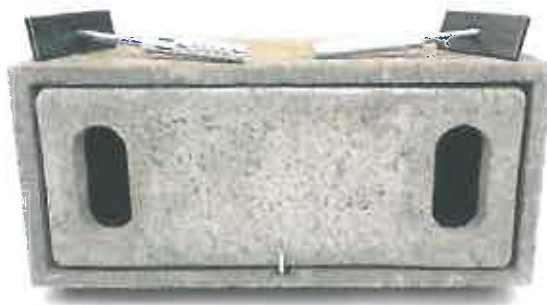
Rysunek 2. Przykładowy wygląd trocinobetonowej skrzynki dla wróbli.

Przykładowy wygląd skrzynki lęgowej dla jerzyka oraz wróbli przedstawiono poniżej. Dopuszcza się zamontowanie skrzynek bezpośrednio do elewacji a następnie obudowanie ich materiałem izolacyjnym jak i zamontowanie ich na specjalnych szynach.

Zaleca się zamocowanie skrzynek na zewnątrz warstwy termoizolacyjnej w najwyższej kilkunastymetrowym odstępnie od tynku przy pomocy kotw przechodzących przez warstwę termoizolacyjną oraz płaskownika.

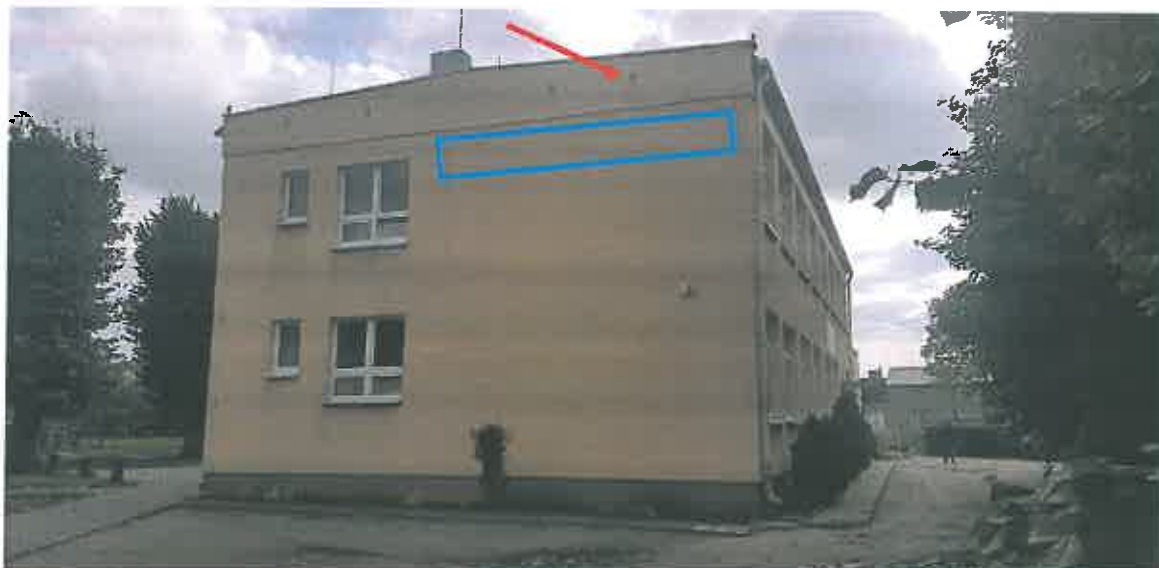
Jedna para wróbla zwyczajnego zajmowała szczelinę w rejonie otworu wlotowego do przestrzeni stropodachowej na północnej elewacji budynku nowej szkoły (foto 2 i 3). Pozostałe

Fot. 2. Widok na elewację północną inwentaryzowanego budynku. Czerwoną strzałką zaznaczono miejsce gniazdowania wróbli. Niebieska ramka wyznacza przestrzeń w której preferuje się montaż skrzynek lęgowych.

Ze względu na stwierdzenie łącznie 14 miejsc gniazdowania chronionych prawem ptaków należy przeprowadzić kompensację przyrodniczą. W związku z obserwacją łącznie 13 par wróbla należy zwiesić 8 podwójnych skrzynek lęgowych dla wróbla wykonanych z trocinobetonu. Trzy skrzynki należy zawiesić na północnej elewacji budynku nowej szkoły w przestrzeni wskazanej na fotografii 2 pozostałe 5 budek należy zwiesić na południowej elewacji budynku starej szkoły przestrzenie te wskazano na fotografii 8.

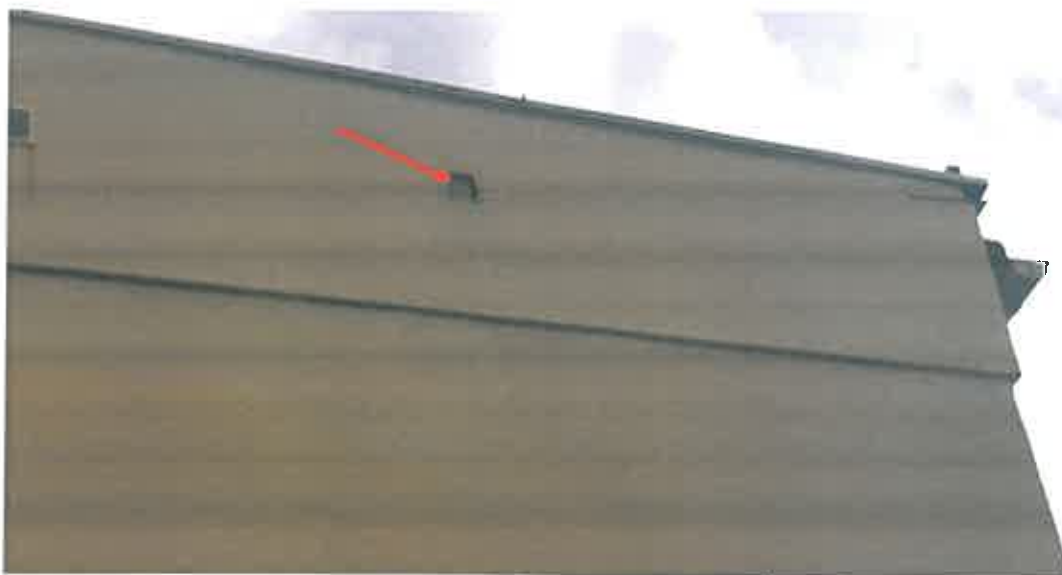
Fot. 3. Szczegółowa lokalizacja przestrzeni zajętej przez wróble. Ptaki nie wykorzystywały zabezpieczonego stropodachu a jedynie przestrzeń pomiędzy ścianą a tynkiem.

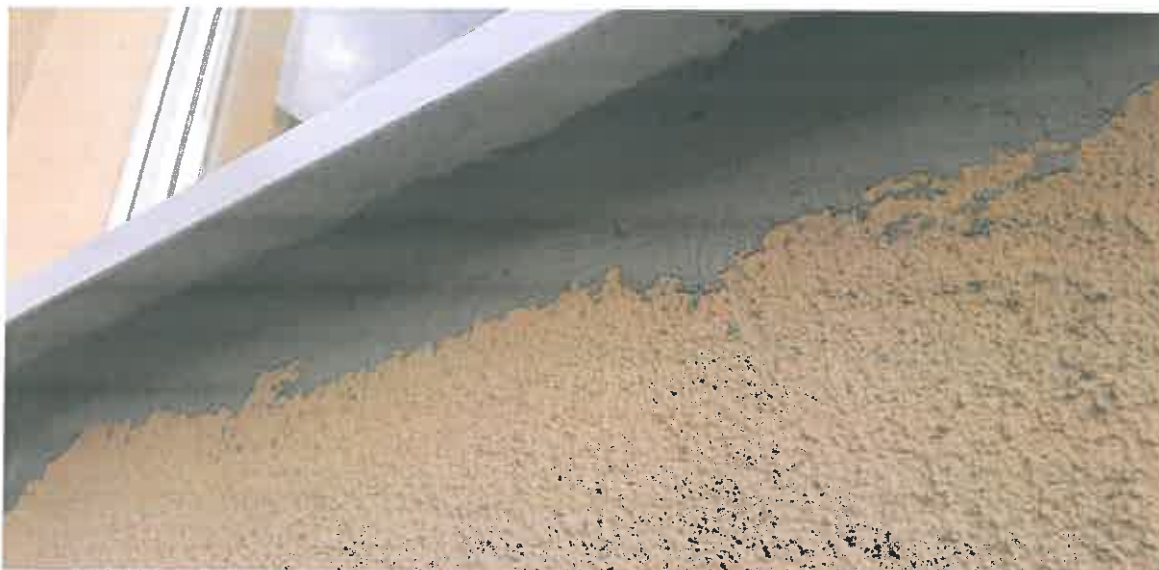
Fot. 5. W trakcie kontroli sprawdzono również wszystkie szczeliny pod parapetami okien. Były one dobrze zabezpieczone i nie stanowiły miejsc potencjalnego gniazdowania ptaków.

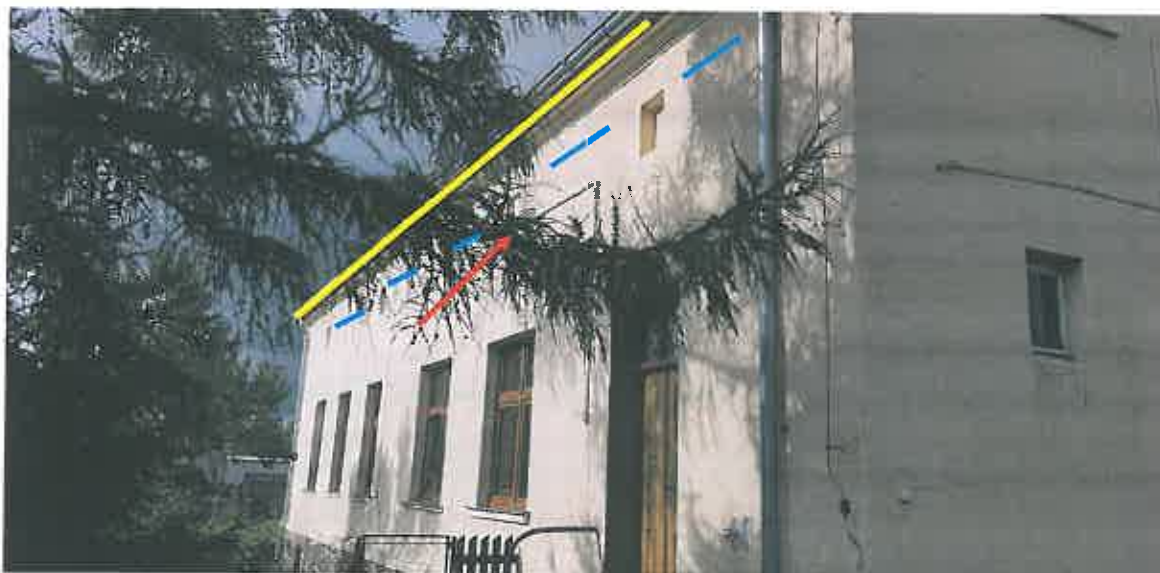
12 par zajmowało przestrzeń w rejonie gzymsu na południowej elewacji budynku nowej szkoły (foto 8 i 9)

Gniazdo sierpówek stwierdzono w jednej z wnęk na północnej elewacji budynku starej szkoły (foto 8).

Fot. 8. Widok na południową elewację inwentaryzowanego budynku starej szkoły. Żółtą linią wskazano miejsce, gdzie stwierdzono przestrzeń zajętą łącznie przez 12 par wróbla zwyczajnego. Niebieskie linie wyznaczają przestrzeń gdzie preferuje się montaż skrzynek lęgowych.

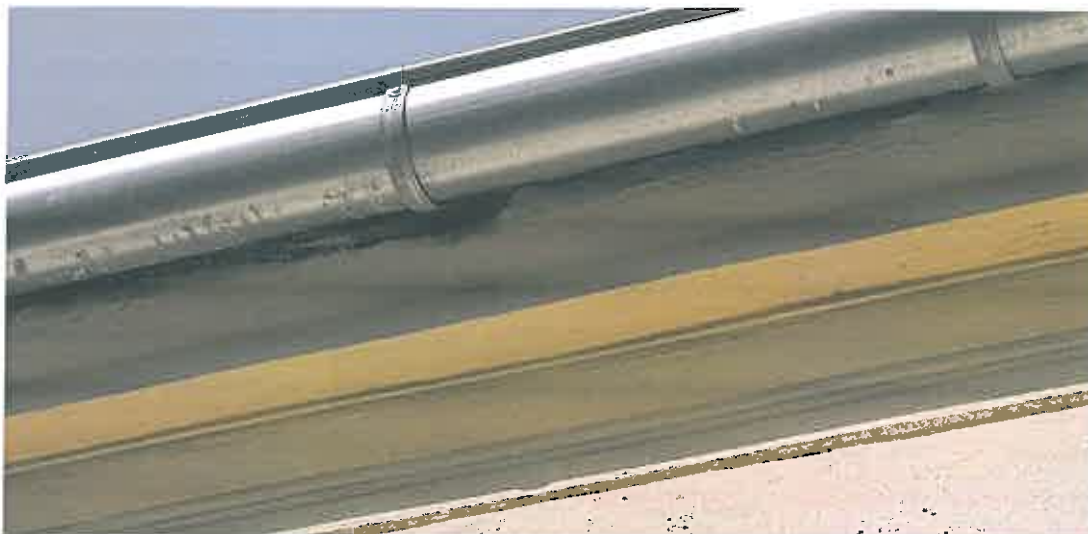
Fot. 9. Zdjęcie pokazujące przykładową jedną z szczelin zajętych przez wróble na południowej elewacji budynku.

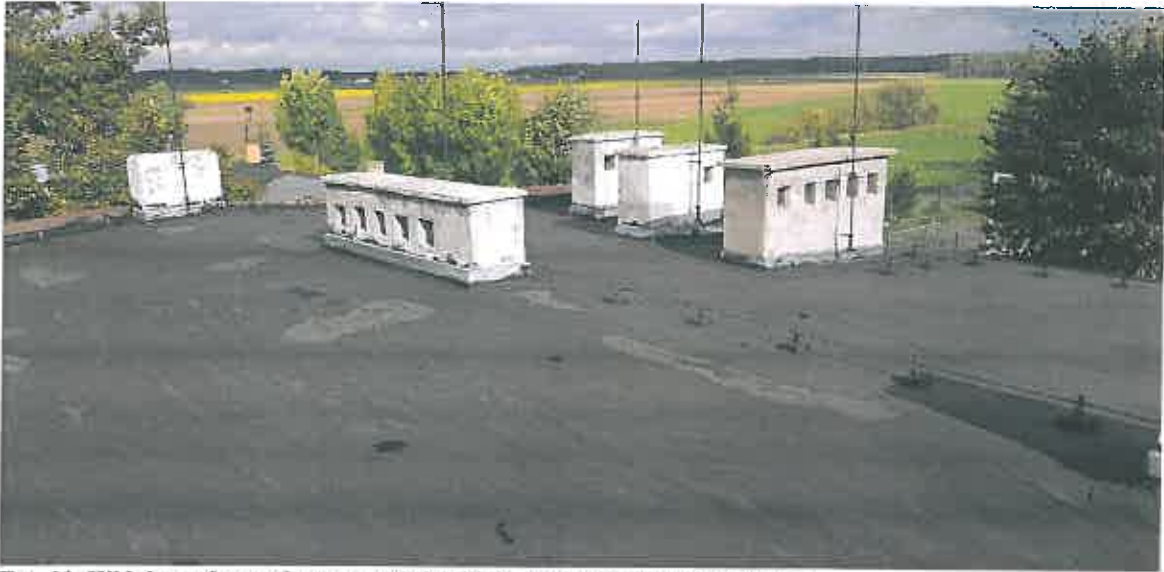
Fot. 11. Widok na skontrolowaną przestrzeń dachu budynku nowej szkoły.

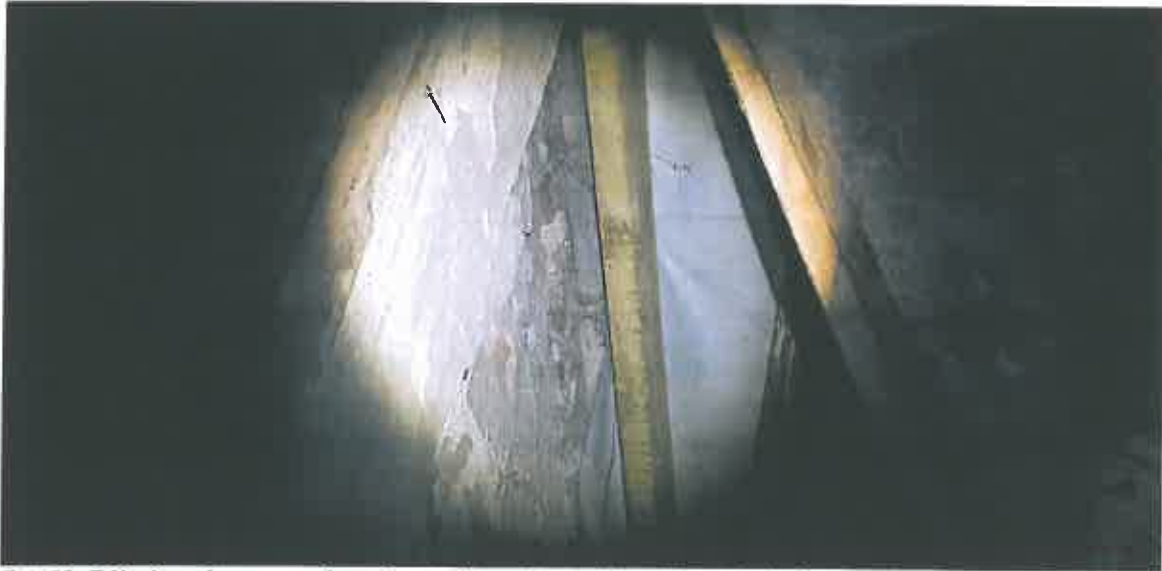
Fot. 12. Zdjęcie wykonane podczas kontroli pomieszczeń poddasza budynku starej szkoły.

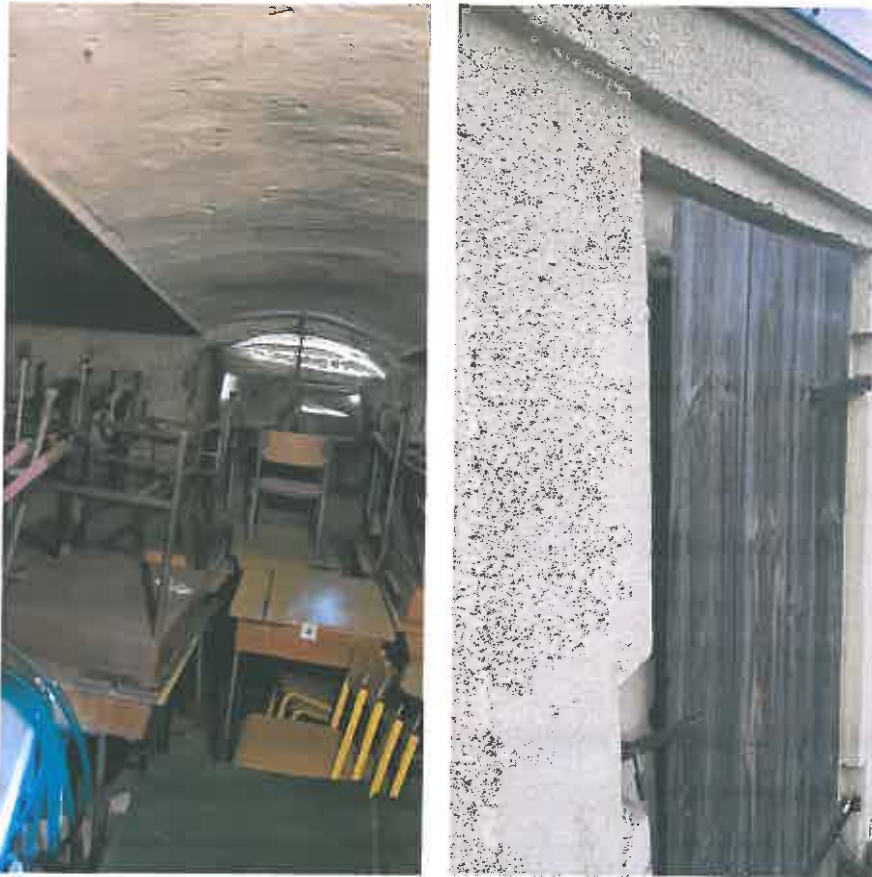
Fot. 13 i 14 Zdjęcia przeprowadzone podczas pomieszczeń piwnicznych

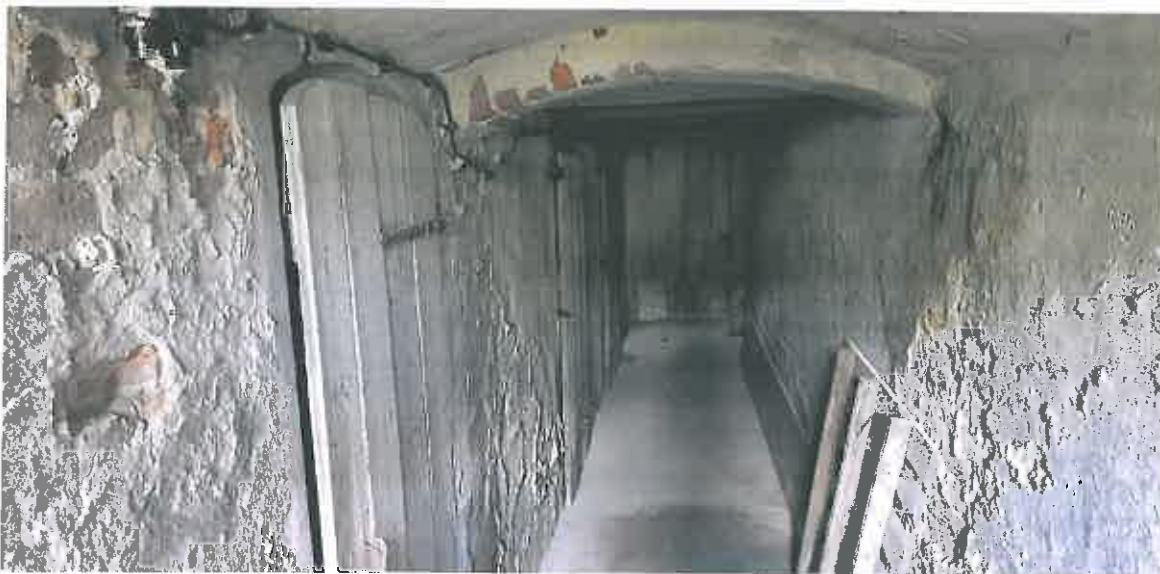
Nie zidentyfikowano natomiast miejsc odpowiednich do bytowania nietoperzy, podczas wieczornej kontroli nie zaobserwowano również aktywności tych ssaków w rejonie budynku.

Foto. 15 Zdjęcie wykonane podczas kontroli pomieszczeń piwnicznych pod budynkiem starej szkoły.
