# OPIS TECHNICZNY DO PROJEKTU

Przedmiotem inwestycji jest remont dachu Pałacu w miejscowości Storlus, gmina Papowo Biskupie, powiat chełmiński.

Opracowanie zawiera wytyczne dotyczące remontu dachu na budynku Pałacu w miejscowości Storlus wraz z robotami towarzyszącymi (wymiana obróbek blacharskich wraz z orynnowaniem, montaż instalacji odgromowej oraz naprawa drewnianej konstrukcji dachu).

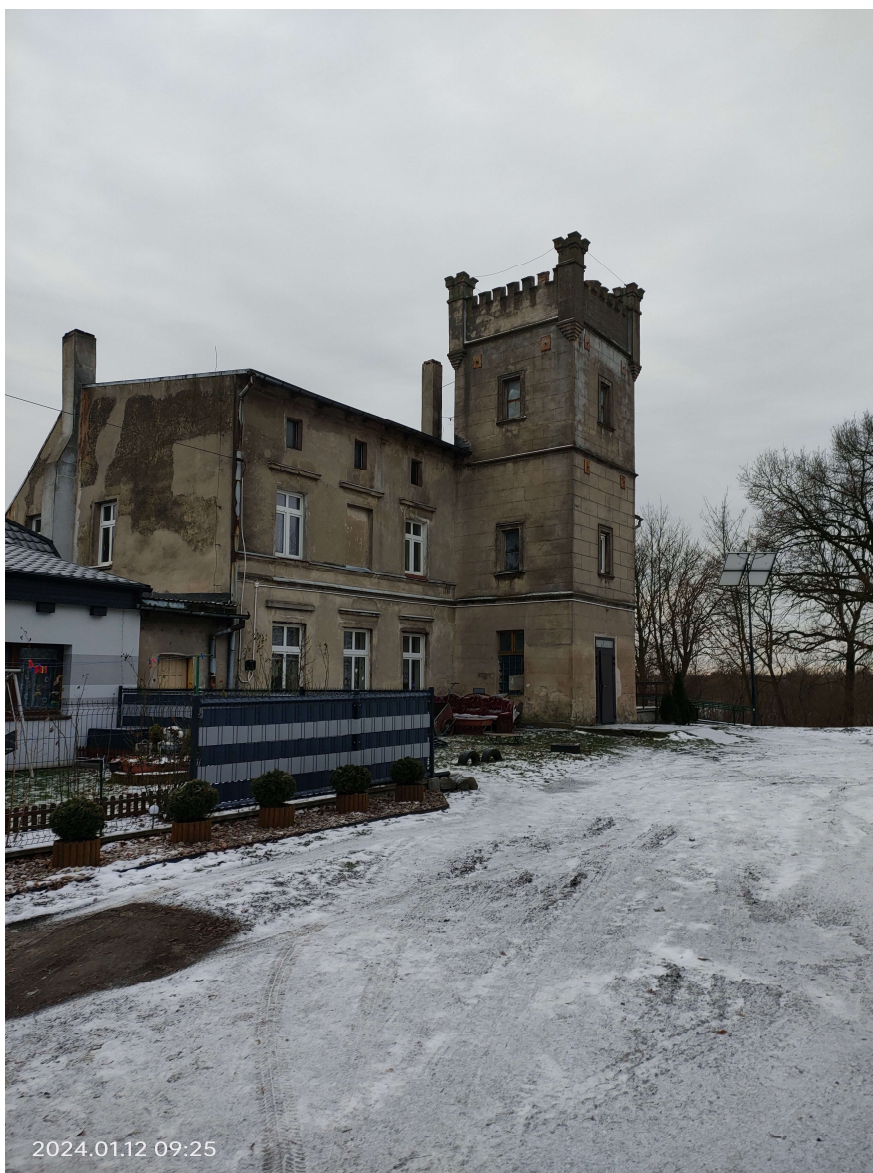
FOT.1 ELEWACJA FRONTOWA - PÓŁNOCNA

Piętrowy, nakryty łagodnym dachem dwuspadowym, akcentowany 2-piętrową, kwadratową wieżą z krenelażem i sterczynami.
