PRACOWNIA KONSERWACJI ZABYTKÓW MAREK TROCHA

Program remontu konserwatorskiego Pomnika Traktu Brzeskiego w Terespolu

POMNIK TRAKTU BRZESKIEGO W TERESPOLU
PROGRAM PRAC KONSERWATORSKICH

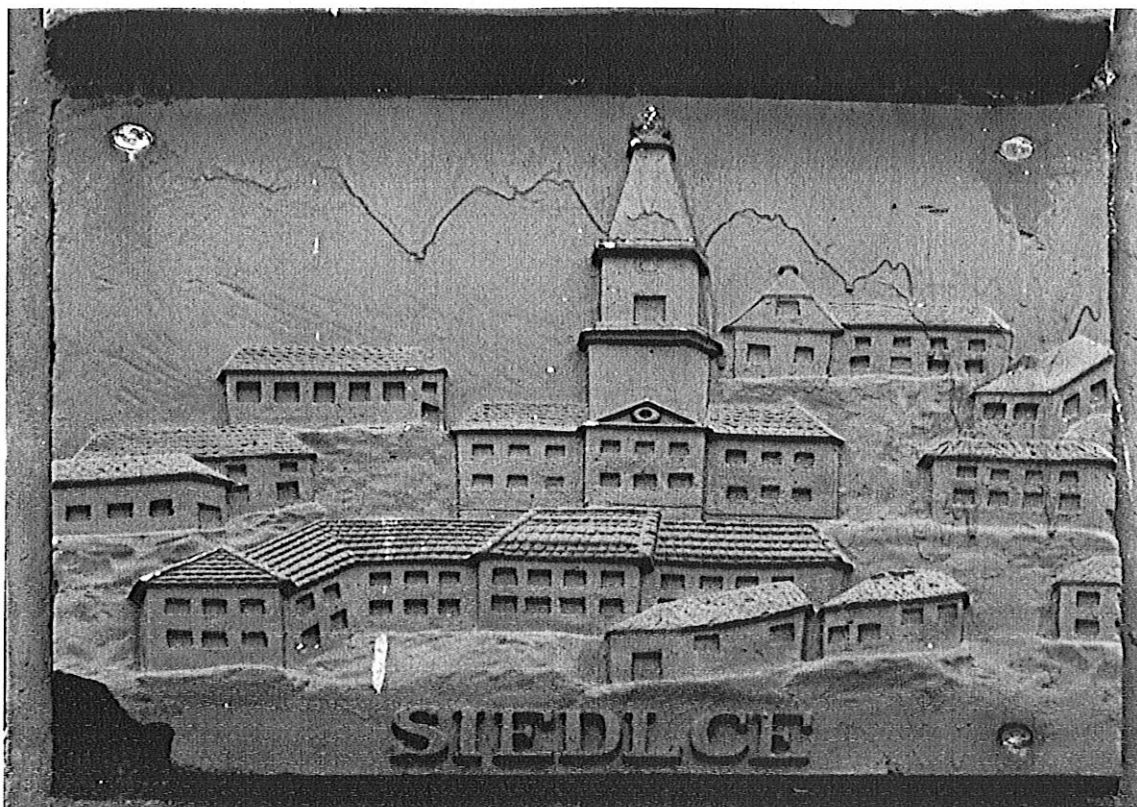
Fot. 7. Pomnik Traktu Brzeskiego. Zacieki farby na powierzchni płyciny. Widoczny także ubytek fragmentu płaskorzeźby i zabrudzenia powierzchni.

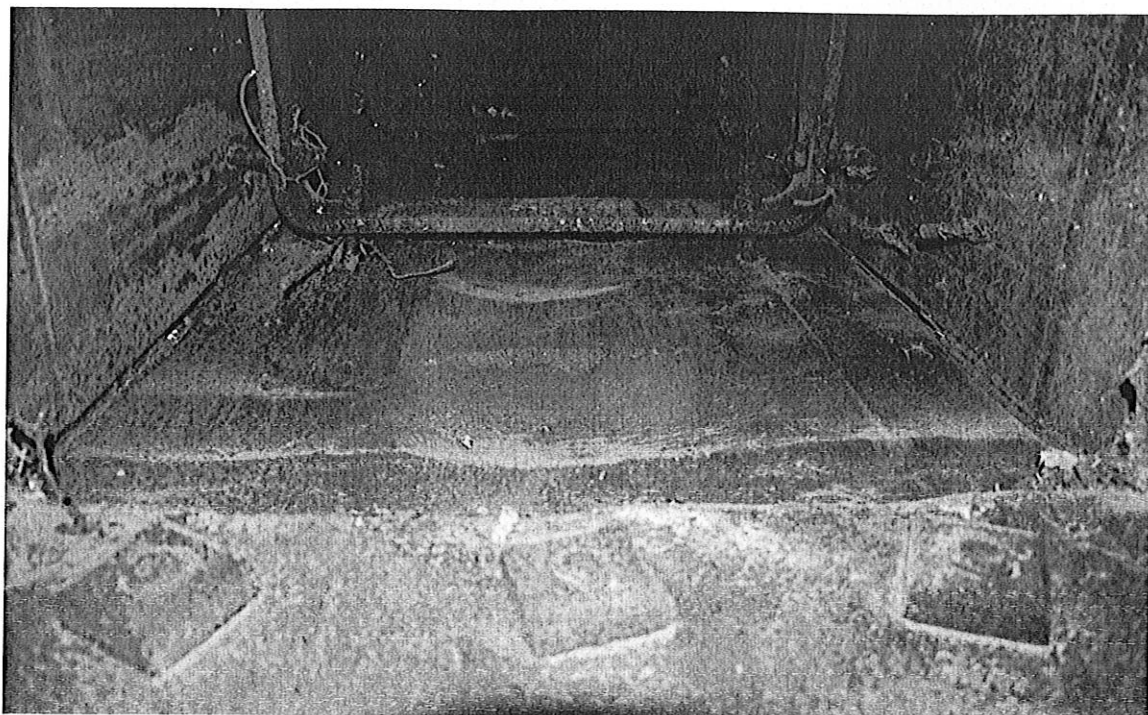
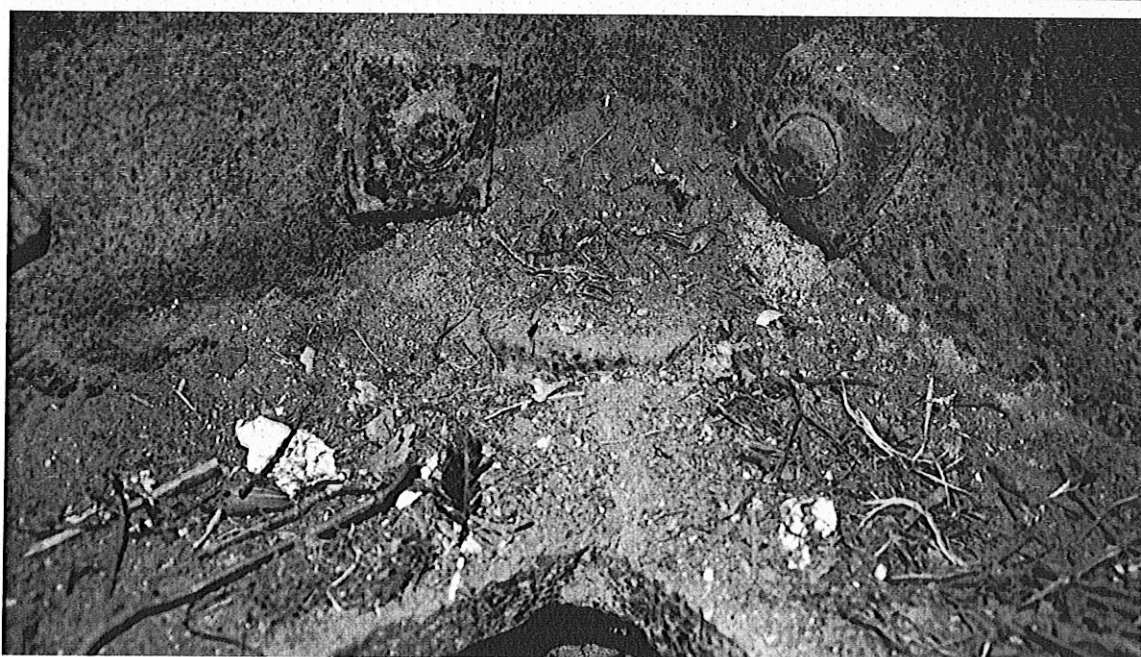
Z drugiej strony dostawanie się do wnętrza obelisku dużych ilości materiału organicznego przyczyniło się do powstania humusu i wzrostu różnego typu roślinności oraz sprzyjało atakowi wszelkiego rodzaju mikroorganizmów. Korzenie penetrujące konstrukcję spowodowały rozszczelnienie poszczególnych jej elementów, co ułatwiło wnikanie wody i wypłukiwanie wypełnienia cokołu.

Fot. 13. Fot. 14. Pomnik Traktu Brzeskiego. Stosunkowo dobrze zachowane, mimo zanieczyszczeń organicznych, wewnątrz obelisku. Widoczne śrubowe połączenia elementów.

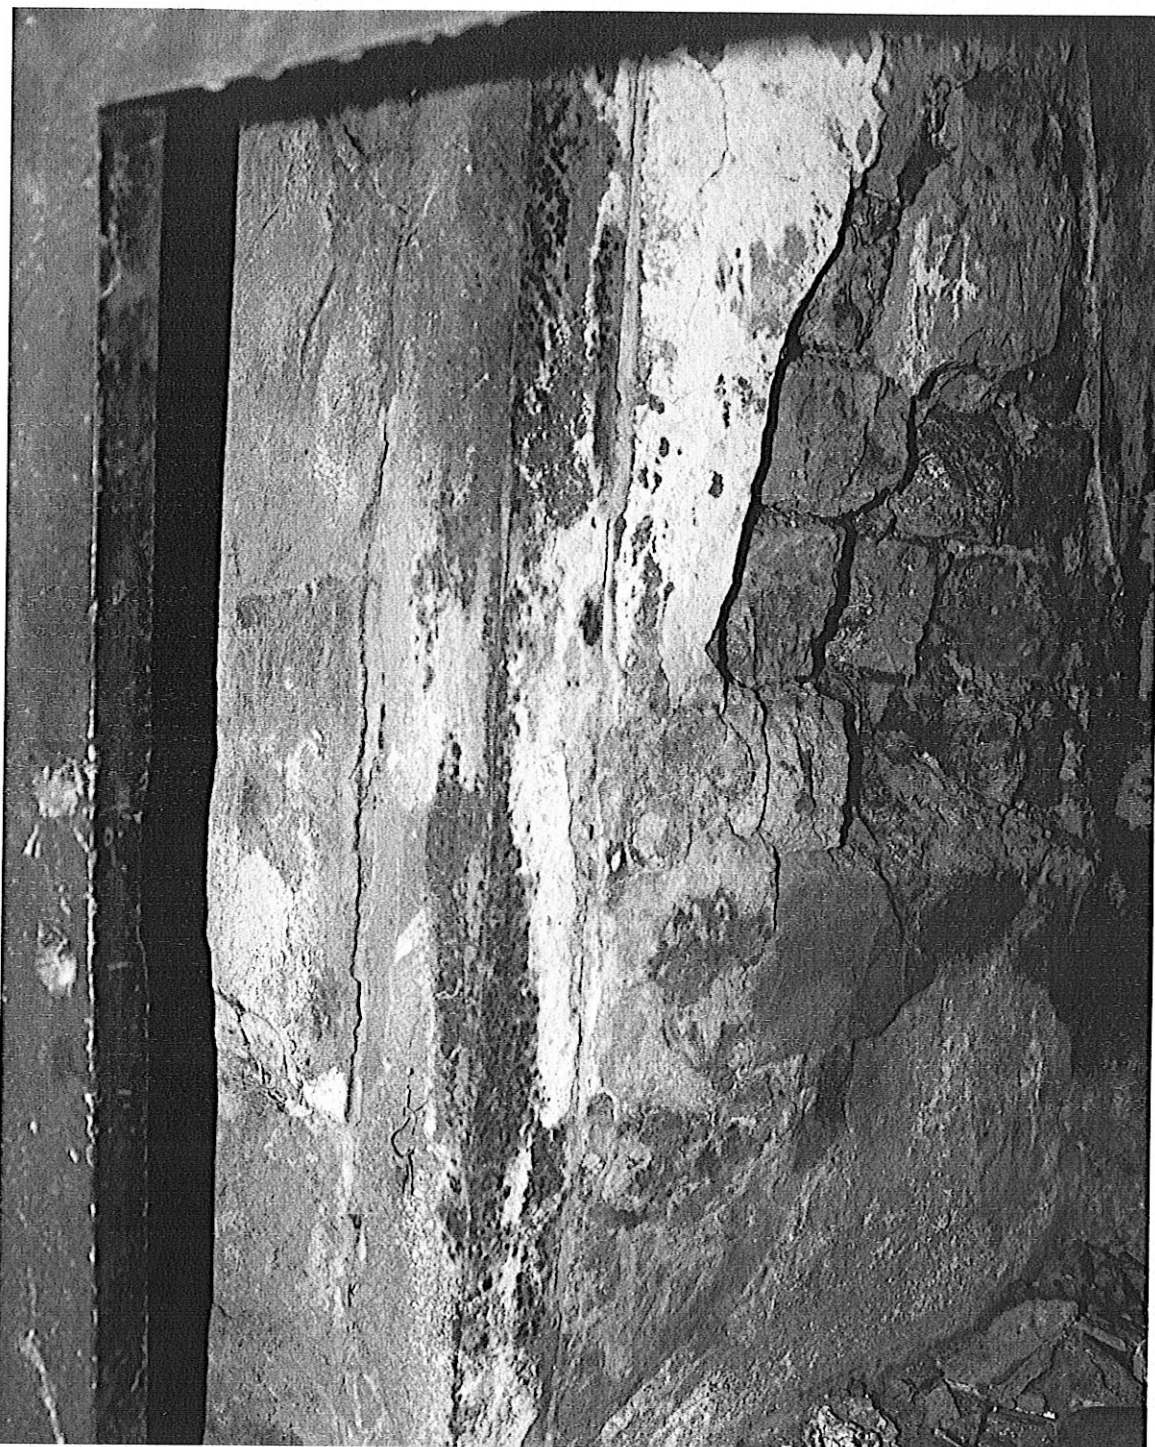
Mechanicznemu uszkodzeniu, zapewne na skutek ruchów pomnika, uległy ceglane wypełnienia pomiędzy słupami konstrukcyjnymi. Ścianki są zdeformowane, wypchnięte i popękane, a część cegieł uszkodzona i wykruszona. Odspoiły się i odpadły także tynki.

Fot. 15. Pomnik Traktu Brzeskiego. Uszkodzone przemurowania pomiędzy słupami konstrukcyjnymi i odpadające z nich tynki wewnątrz obelisku.

9. Rozbiórka uszkodzonych przemurowań pomiędzy słupkami konstrukcyjnymi. Napraw dokonywać kolejno, nie rozbierać jednocześnie wszystkich ścianek. Do wykonania przemurowań zastosować należy cegły i zaprawy o odpowiednich, wysokich parametrach wytrzymałościowych. Powierzchnie nowych murów otynkować zaprawą cementową. Przed wykonaniem przemurowań oczyścić i zabezpieczyć antykorozyjnie zasłaniające elementy metalowe pomnika.

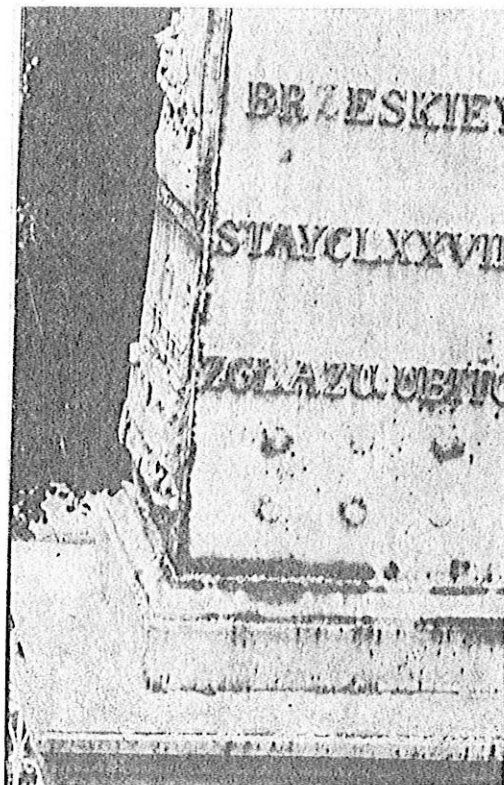
9. Obelisk w Terespolu, stan przed konserwacją: a – fragment stopni, b – fragment cokolu, widoczna bardzo silna korozja na złączach płyt
