1. Obiekt

**MOST DROGOWY**

**KRZESZÓW**

Droga nr. 12133 Kamienna Góra-  
Krzeszów-Mieroszów  
km. 7,080 nad rz. Zadna

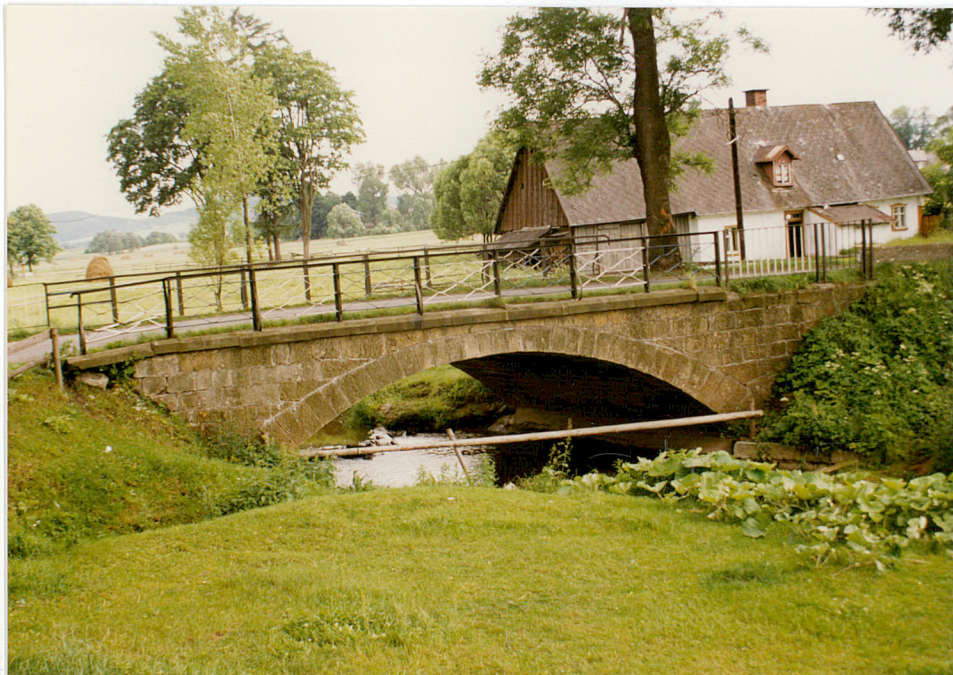
Widok mostu od dolnej wody, neg. 200/326/2

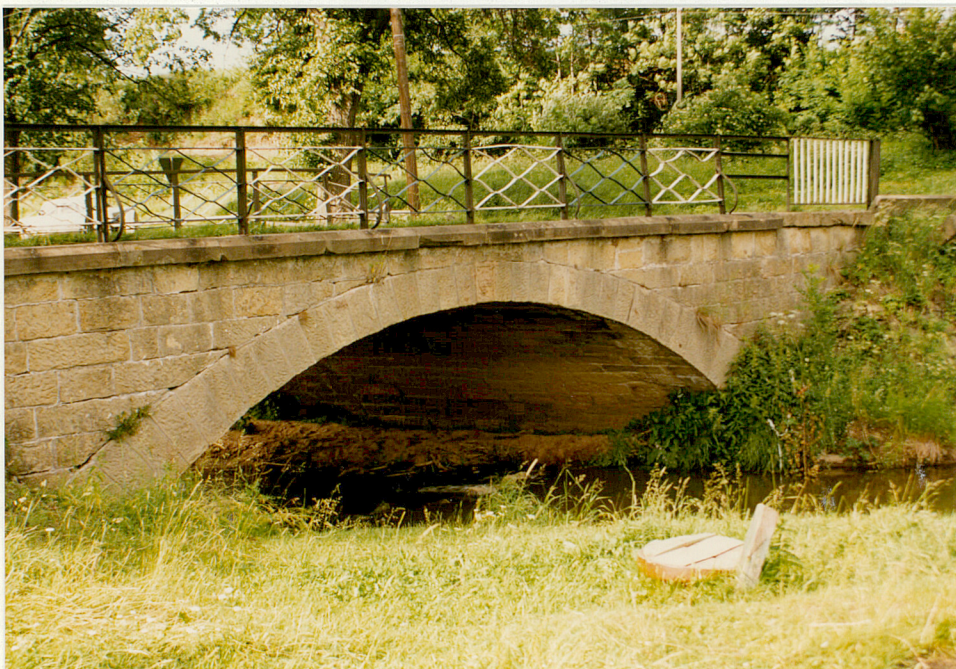
200/240/2

1. Widok mostu od górnej wody

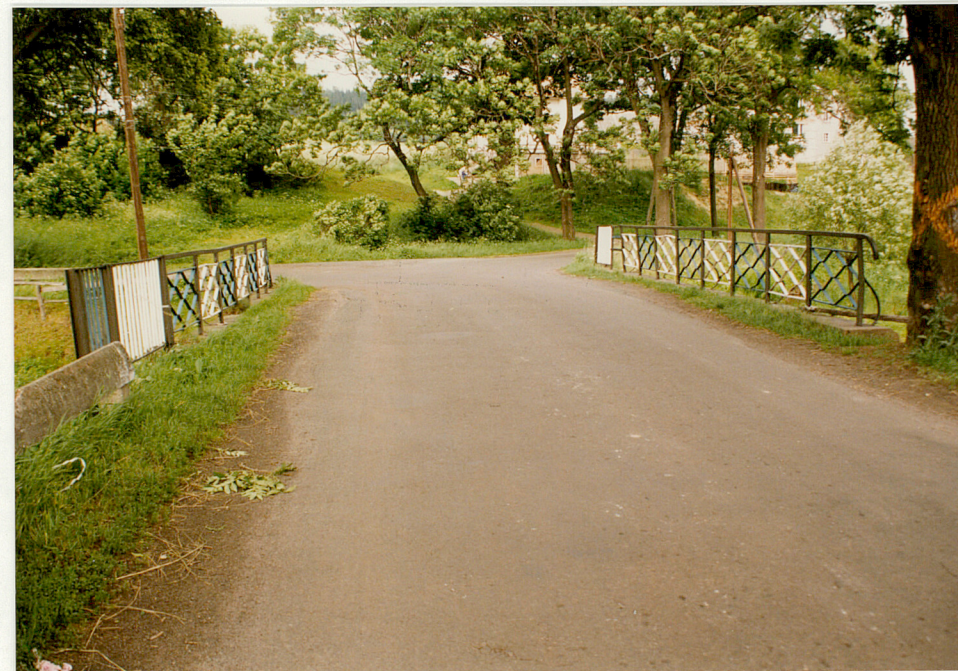
200/240/1

Materiał. Podstawowym elementem konstrukcji mostu jest monolityczne łukowe sklepienie, wykonane z regularnych bloków kamiennych. Tarcze czołowe z analogicznego materiału. Zakończone są one od góry kamiennym gzymsem w formie kapinosu nad którym zamontowano stalowe, nitowane bariery z rur, ceowników i płaskowników. Konstrukcja mostu wypełniona nadsypką tłuczniołą z płaskiem na której ułożono pierwotnie nawierzchnię z kostki granitowej, zastąpioną w latach 60-tych XX w. dywanikiem bitumicznym.

2. Jezdnia i bariery

<b>14. Kubatura</b>	<b>15. Powierzchnia użytkowa</b>	<b>16. Przeznaczenie pierwotne</b>	<b>17. Użytkowanie obecne</b>
długość mostu 16,0 m szerokość 7,70 m	pow. jezdni 122 m <sup>2</sup>	most drogowy	most drogowy w eksploatacji
<b>18. Prace budowlane i konserwatorskie</b>  W okresie eksploatacji mostu ograniczano do bieżących remontów i prac konserwacyjnych które odtwarzały stan oryginalny, przy czym ich zakres był nader skromny. Budowla utrzymała kształt pierwotny z okresu budowy. W latach 60-tych XX w. nawierzchnię z kostki granitowej zastąpiono bitumiczną na podbudowie tłuczniowej. Uszkodzone fragmenty stalowej bariery uzupełniane są polami o odmiennym rysunku co wpływa na nieestetyczny wygląd mostu.		<b>19. Stan zachowania ( fundamenty, ściany zewnętrzne, ściany wewnętrzne, sklepienia, stropy, konstrukcje dachowe, pokrycie dachu, wyposażenie i instalacje )</b>  Most spełnia warunki współczesnego natężenia ruchu drogowego. Liczne zacieki na sklepieniach świadczą o niedrożności układu odwadniającego jezdnię. Występują nieliczne ubytki kamienia na sklepieniach i w elewacjach tarcz czołowych. Uszkodzone fragmenty bariery uzupełniane prowizorycznie odmiennym materiałem stalowym wymagają remontu.
