KONSTRUKCJA

**„BUDYNEK GOSPODARCZY
PRZY OSP DĄBROWA NARODOWA”**

**Jaworzno ul. Strażacka 11,
dz. nr 4582, obr. 122**

INFORMACJE

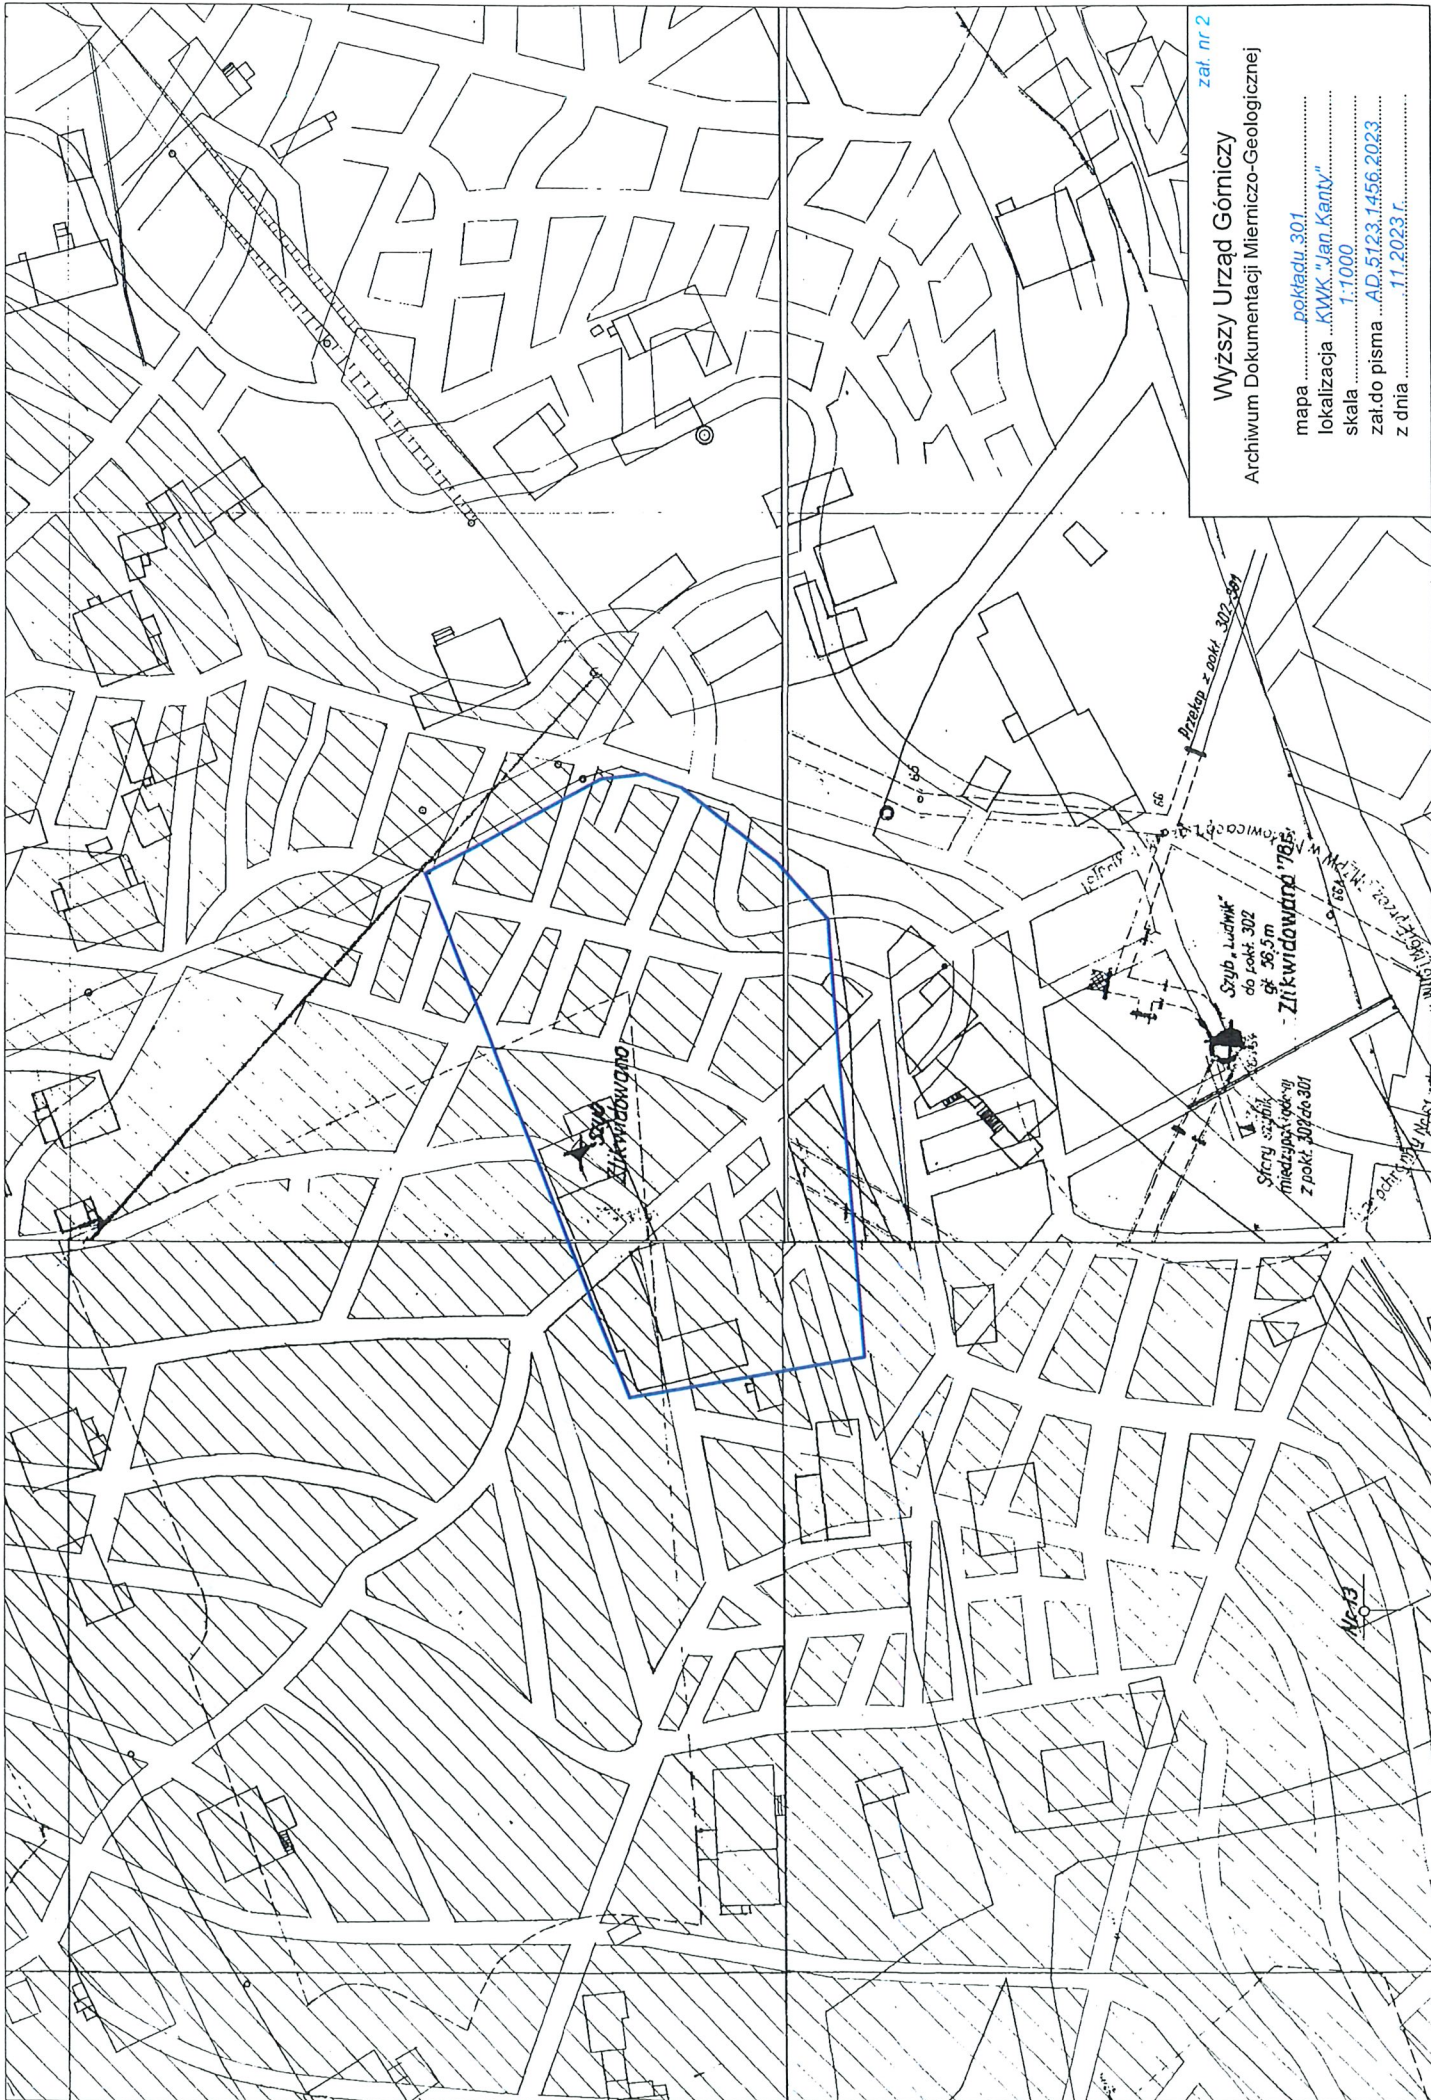
zał. nr 2

mapa Dokladu 301
lokalizacja KWK "Jan Kanty"
skala 1:1000
zał.do pisma AD 5123.1456.2023
z dnia 11.2023 r.

pokład	odległość ekspl. od obiektu [m]	parametry eksploatacji			
		lata	głębokość [m]	grubość [m]	system
301	0	XIX w.	~40	~2,5	z zawalem stropu
302	0	1973	50-60	2,3	podszadzką hydrauliczną, wyrobiska korytarzowe

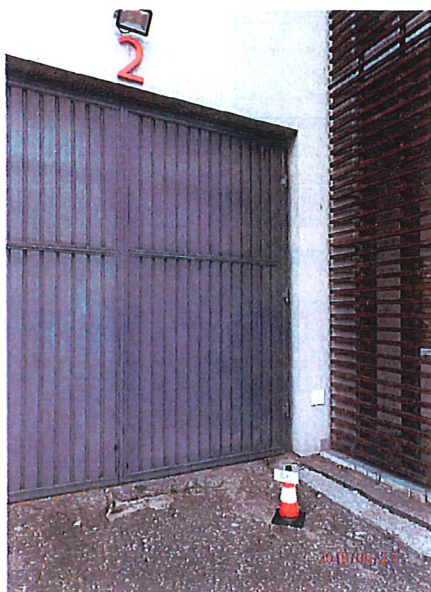
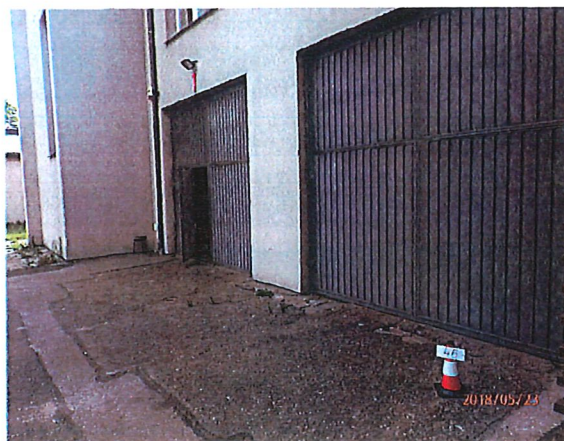
Nr szybu: 18.046

Zdjęcia i mapa lokalizacji szybu **Szyb.**

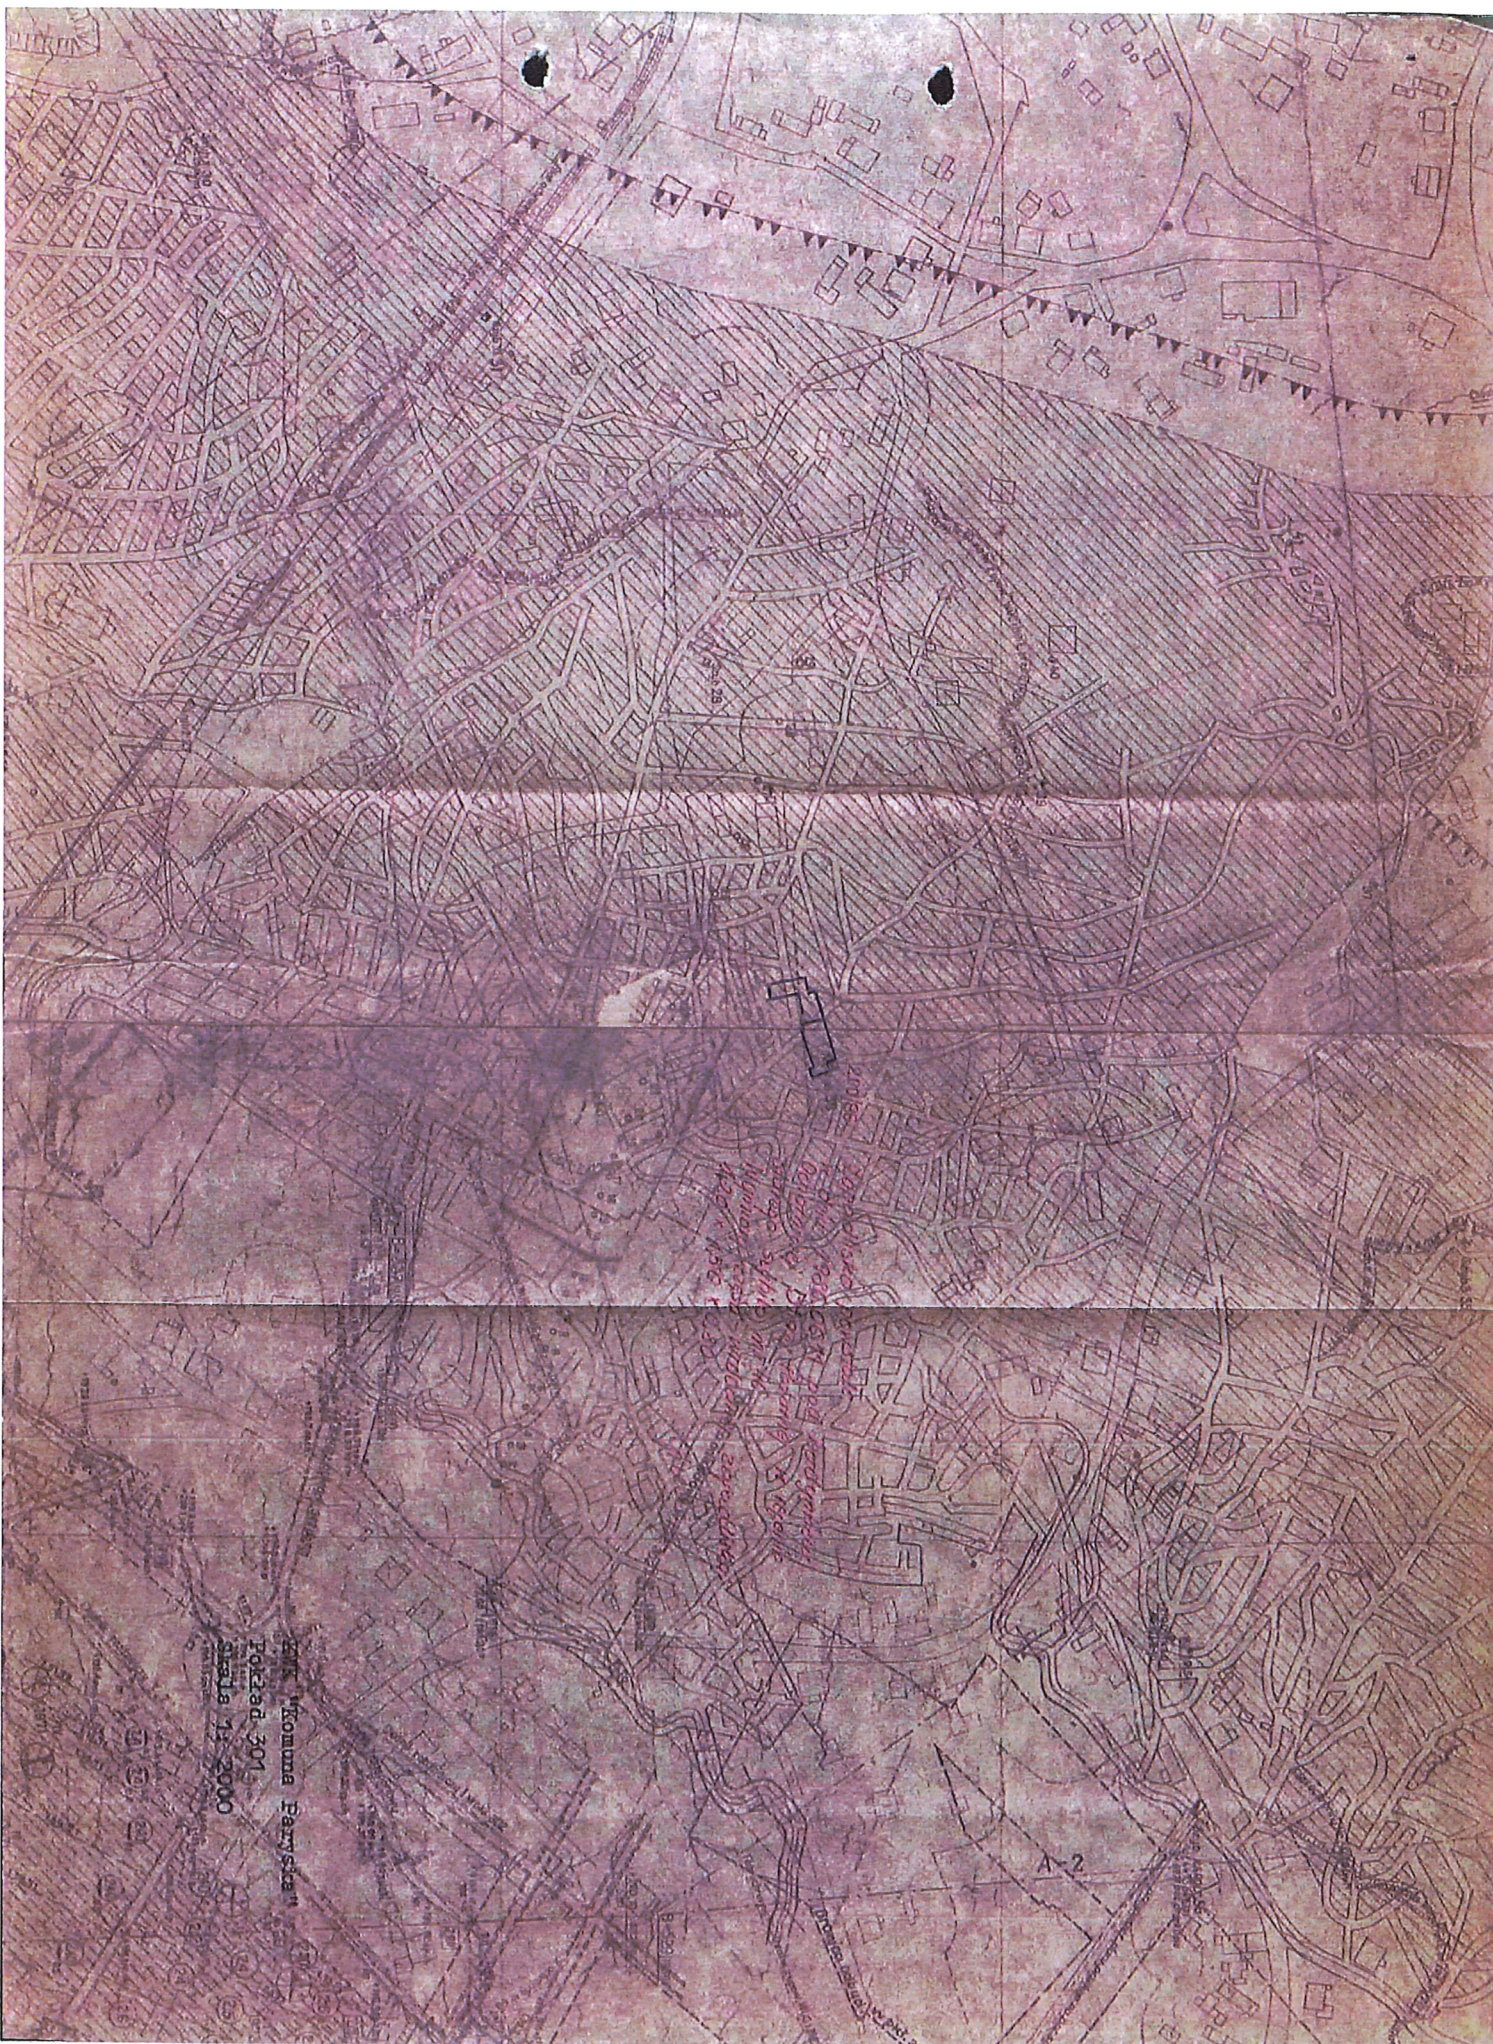
1. Typ deformacji (lej stożkowaty, rów, szczelina pionowa lub podłużna, prąg, zapadisko nieforemne) *zapadisko nieforemne*

2. Data powstania *11.06.1986 r.*

a) bezpośrednia *reaktywacja starych zwołów w polu 301 na gł. ok. 40m.*

Serie zapadłiska
