Program prac konserwatorskich
przy kaplicy pw. Św. Jana Nepomucena
w Pławniowicach.

ul. Gliwicka (Nad Kanałem)
Dz. Nr 348/257

Urząd Gminy Rudziniec
ul. Gliwicka 26, 44-160 Rudziniec

Tarnowskie Góry, grudzień 2023

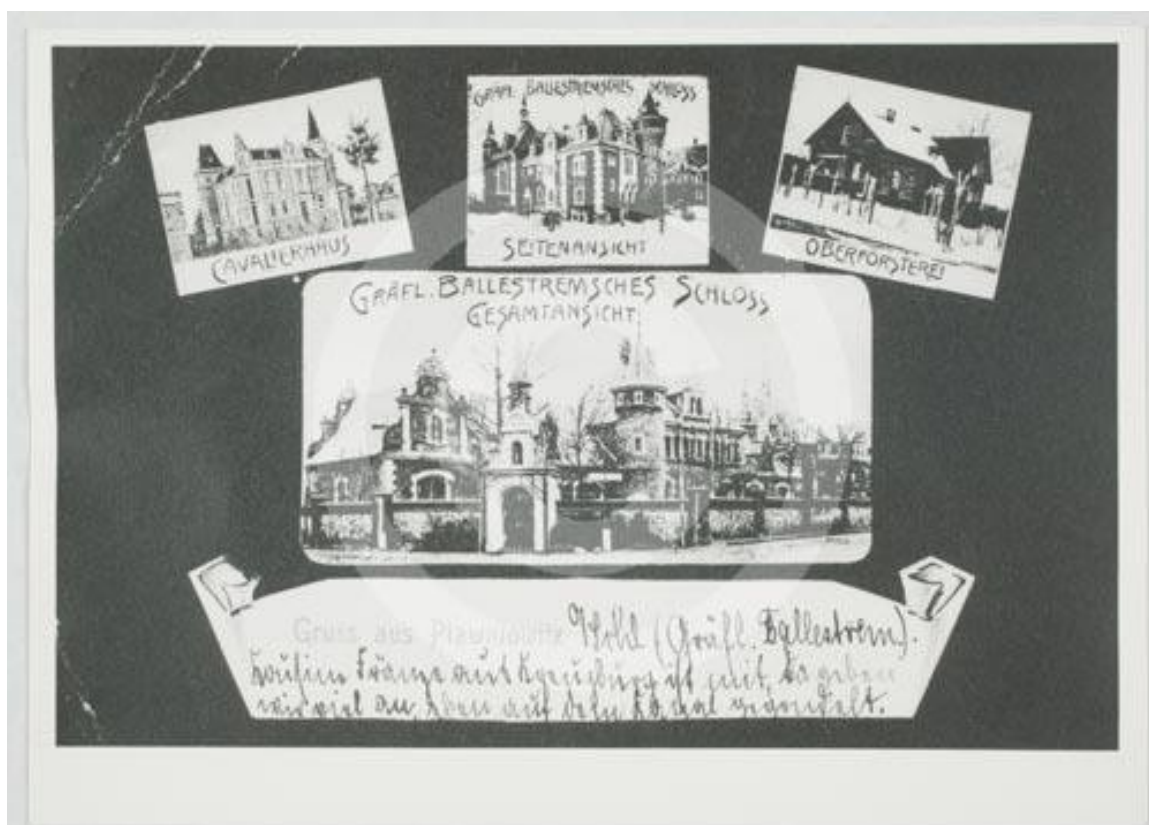
10. Kartka pocztowa z początku XX wieku, na pierwszym planie kaplica.

Kaplica w owym czasie miała formę prostego domku z arkadą wejściową, nakryta była wysokim dachem ze szczytem z wnęką. Szczyt posiadał formy inspirowane detalem manierystycznym z tympanonem kwiatowym i wolutami bocznymi, które były zastosowane przy budowie pałacu i budynków towarzyszących. Kaplica nie posiadała bocznych skrzydeł i była dostawiona do muru ogrodzenia pałacu. Stan ten jest widoczny na zdjęciach i kartkach pocztowych z początku XX wieku.

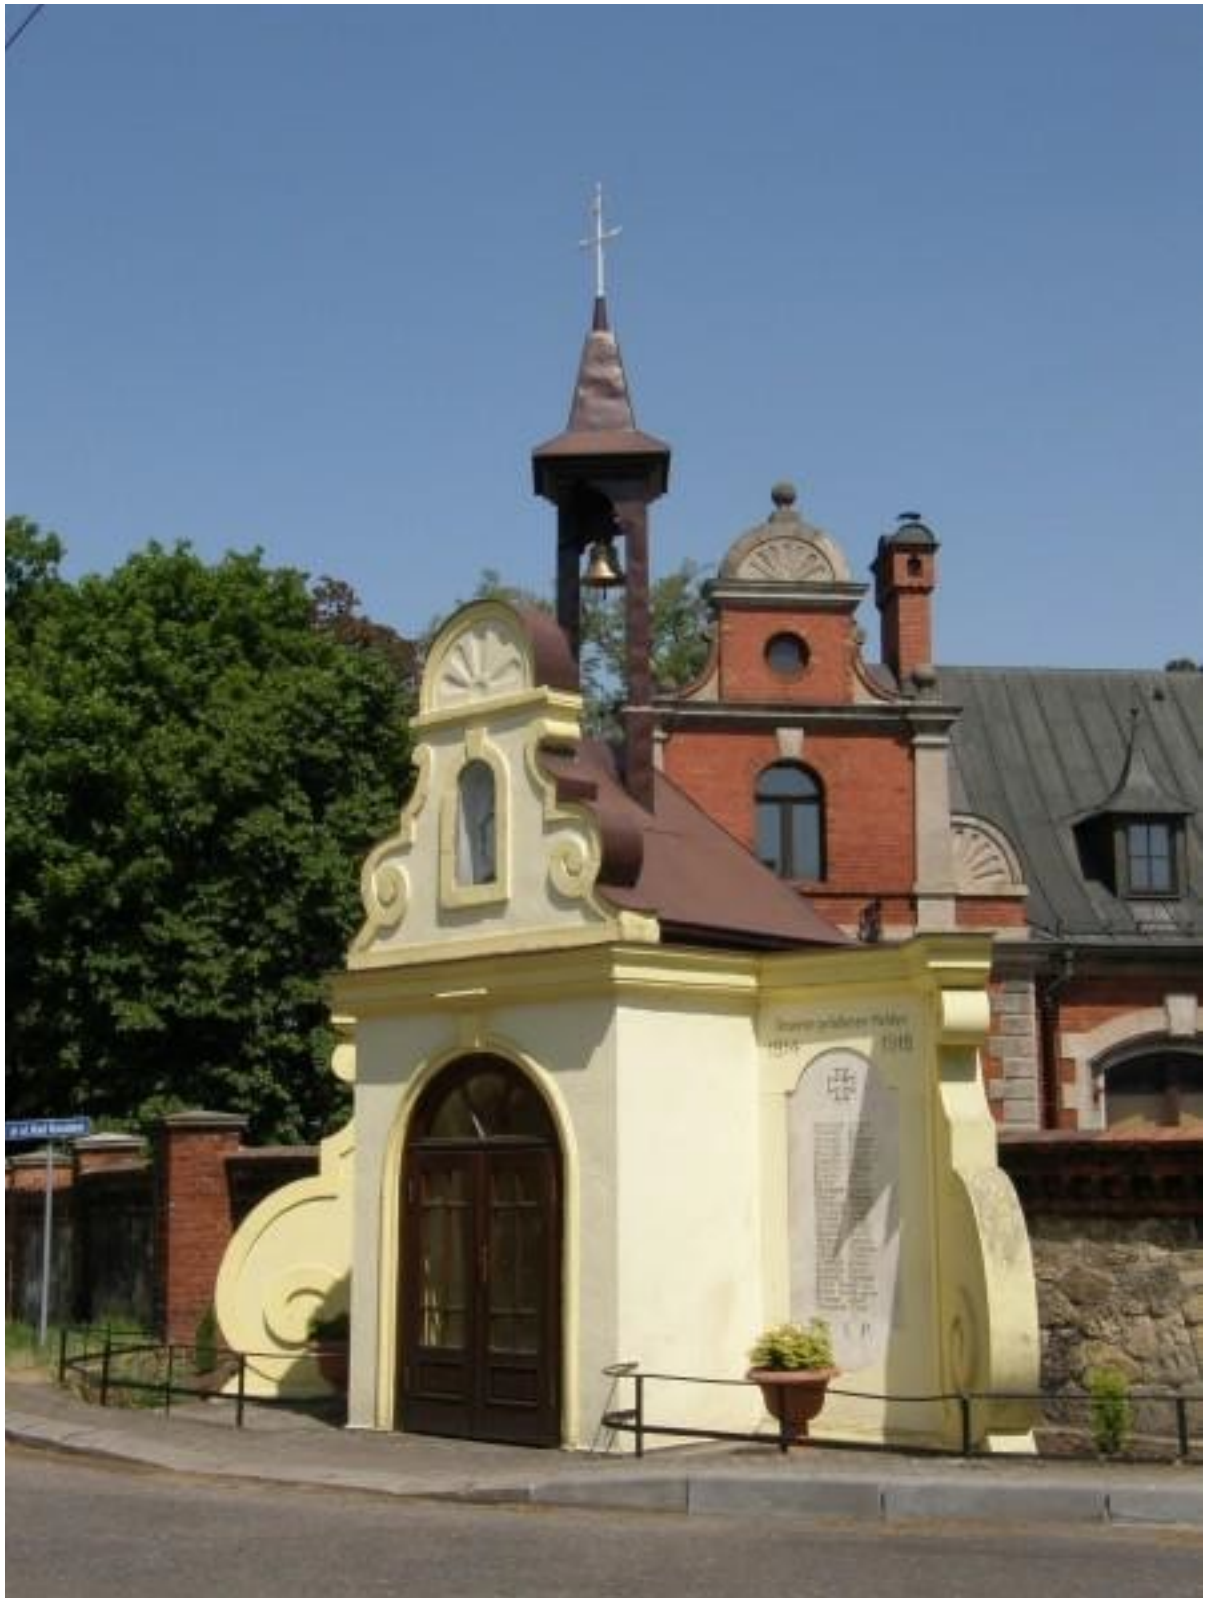
12. Kaplica św. Jana Nepomucena.

Elewacja frontowa – kształtowana w formie arkady wejściowej obwiedzionej opaską profilowaną z kluczem na osi. Powyżej szeroki i profilowany z wałków gzyms okapowy. W strefie dachu szczyt o układzie wolutowym zwieńczony półokrągłym tympanonem z motywem kwiatonu. W centrum szczytu płytką nisza, w której znajduje się rzeźba Matki Bożej.

Ścianki boczne (skrzydła boczne) – załamane, z płycinami wykrojowymi mieszczącymi listę nazwisk żołnierzy, którzy polegli w czasie I wojny światowej, zwieńczone w górze szerokim gzymsem identycznym jak gzyms okapowy. Po bokach duże spływy wolutowe odwzorowane ze szczytu.

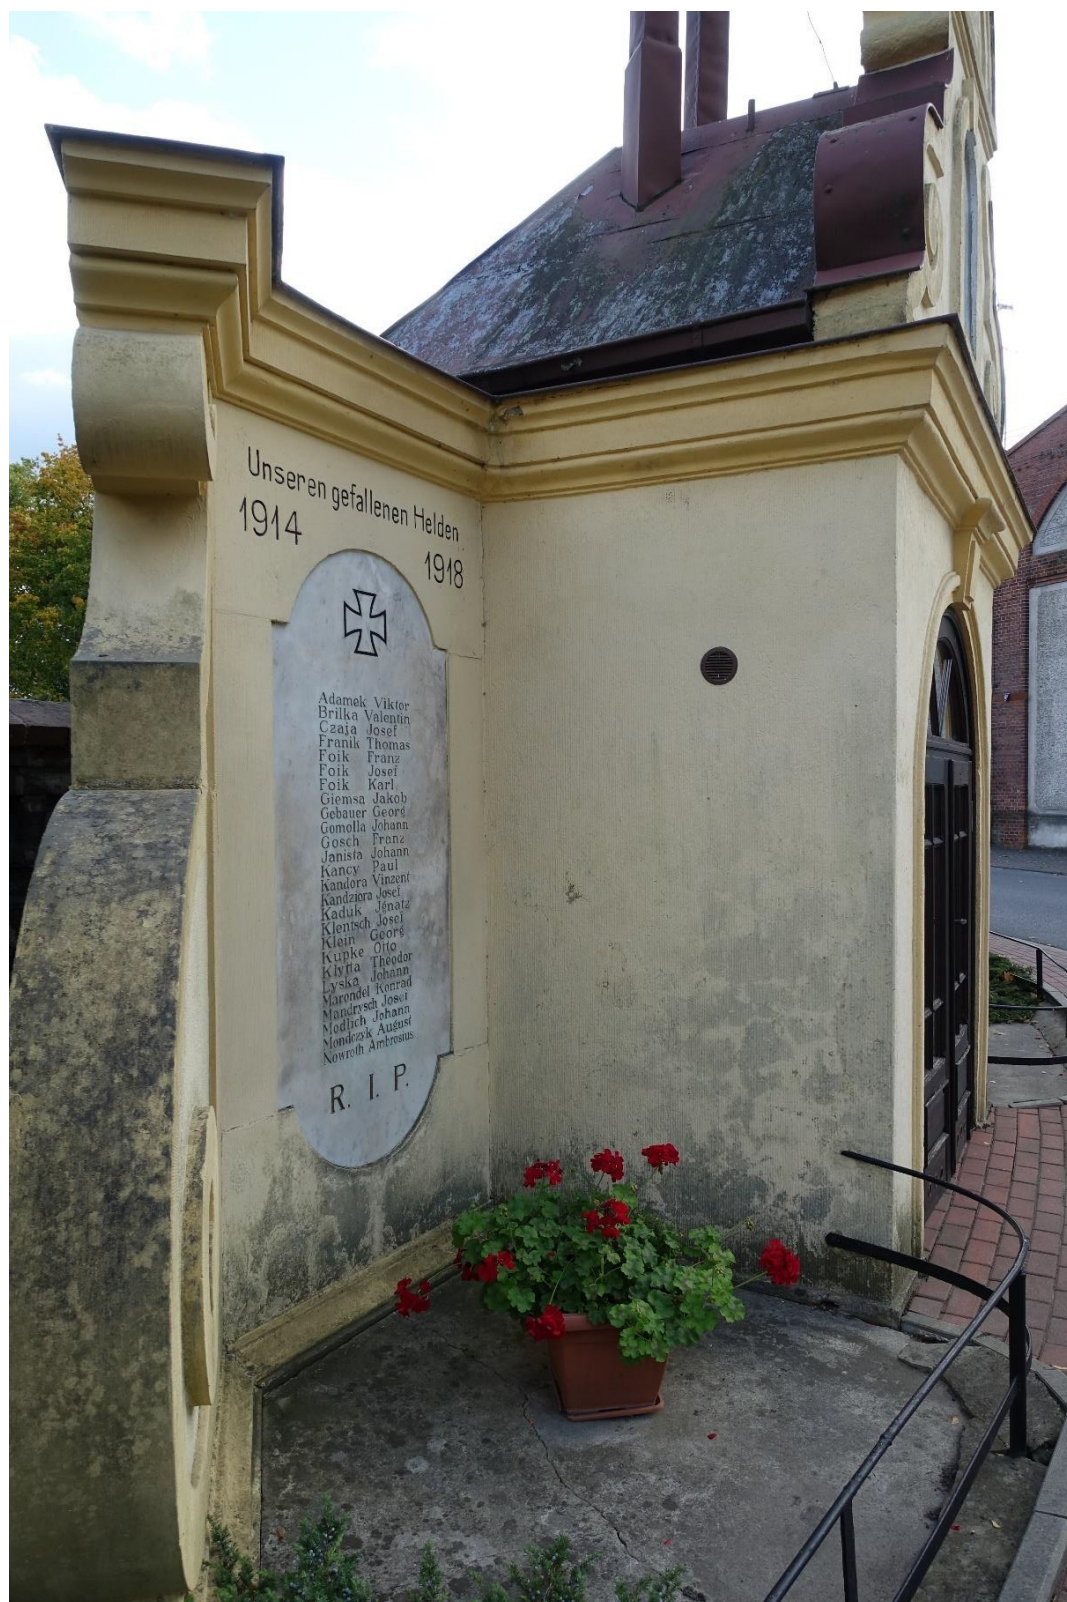
13. Widok z boku.

Elewacje boczne i tylna – proste, tynkowane na gładko, bez podziałów architektonicznych, z gzymsem okapowym.

Fundamenty – stan średni, nie wykazują objawów podciągania kapilarnego. W obrębie dolnych partii muru zauważalne są niewielkie zawilgocenia. Stan tego zawilgocenia jest spowodowany utworzonymi „basenikami z wodą” w miejscach pomiędzy kaplicą a skrzydłami bocznymi, gdzie teren chodnika jest powyżej terenu otaczającego kaplicę. Miejsca te dodatkowo są zamknięte wylewkami betonowymi uniemożliwiającymi naturalny proces odparowania wody z obrębu fundamentów.

Rozebrać betonowe posadzki przy kaplicy, wyrównać teren tak, aby wody deszczowe odpływały od elewacji, przy murach wykopy zasypać selekcyjonowanym żwirem o zróżnicowanej wielkości oraz piaskiem. W części nasadzić rośliny płożące, ozdobne np. jałowice płożący Green Carpet (4 sztuki po każdej stronie).

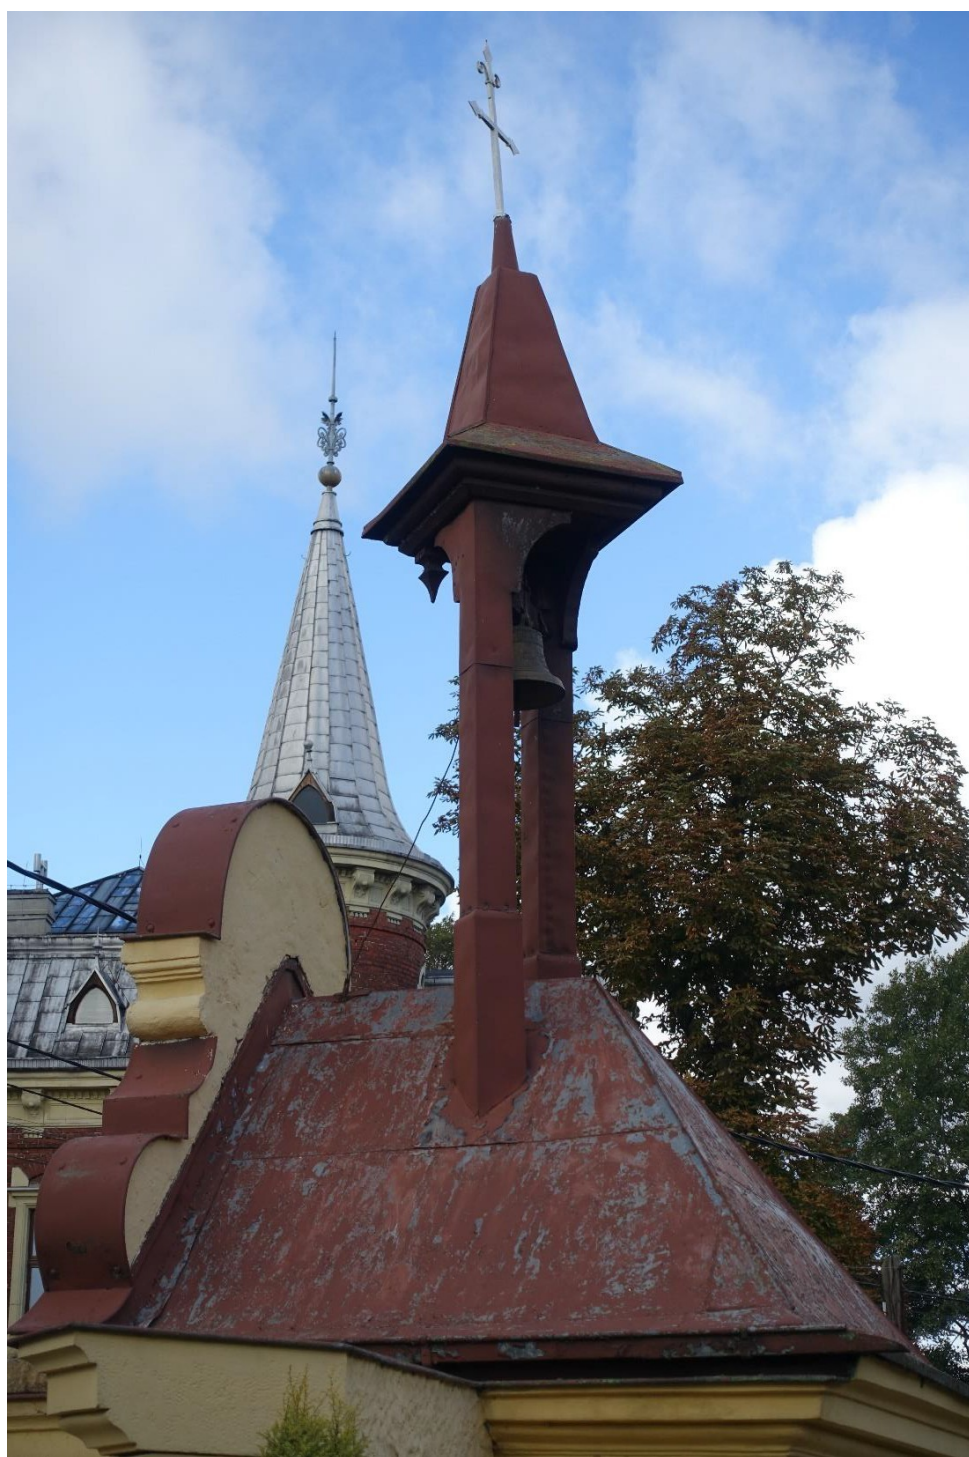
16. Widok dachu.

Dach - na konstrukcji drewnianej, kryty blachą ocynkowaną, malowaną. W dachu wysoka sygnaturka wsparta na dwóch słupkach, nakryta hemem stożkowym. W zwieńczeniu metalowy krzyż.

Poszycie dachowe – stan zły, poszycie rozszczelnione, blacha perforowana, farba częściowo złuszczone.

Obróbki blacharskie – stan średni, rynny skorodowane, powyginane.

W związku ze złym stanem technicznym dachu należy przeprowadzić remont dachu, wraz z wymianą części więźby dachowej.

Przyjmuje się wymianę pokrycia dachu z istniejącego (blacha ocynkowana i malowana) na nową blachę blachy cynkowo – tytanową. Nie należy blachy malować, należy pozostawić ją do naturalnej pasywacji. Wszystkie prace wykonywać z należytą starannością, tak aby nie zabrudzić montowanych elementów.

Rozebrać istniejące poszycie wraz z deskowaniem, oczyścić krokwie i impregnować preparatem przeciwgrzybicznym i przeciwzapalnym (preparat zabezpieczający przed szkodliwym działaniem ognia, grzybów domowych, pleśni oraz owadów; zawierający substancje biologicznie czynne typu czwartorzędowe związki amoniowe). W przypadku przegniłego lub porażonego owadami żerującymi w drewnie elementu, go wymienić na nowy. Położyć pełne deskowanie, deski strugane grubości min. 24 mm, szerokości max. 16 cm, zakładane na pióro – wpust, impregnowane jak wyżej. Położyć podkład, strukturalną membranę separacyjną do dachów skośnych z metalowym pokryciem. Położyć blachę cynkowo-tytanową o grubości 0,7 mm. Pokrycie układać w pasach i zakładane na rąbek stojący. Okuć blachą słupki sygnaturki. Wykonać stożkowy hełm na sygnaturce. Po rozebraniu hełmu należy uzgodnić jego ostateczny kształt z WKZ. Założyć rynny wiszące półokrągłe z wysuniętym rzygaczem. Blach cynkowo – tytanowa, wstępnie patynowana, nie malować pozostawić do dalszej naturalnej pasywacji. Krzyż metalowy oczyścić z rdzy i warstw wtórnej farby, malować farbami do metalu antykorozyjnymi w kolorze grafitowym, podkładowymi i zewnętrznymi.

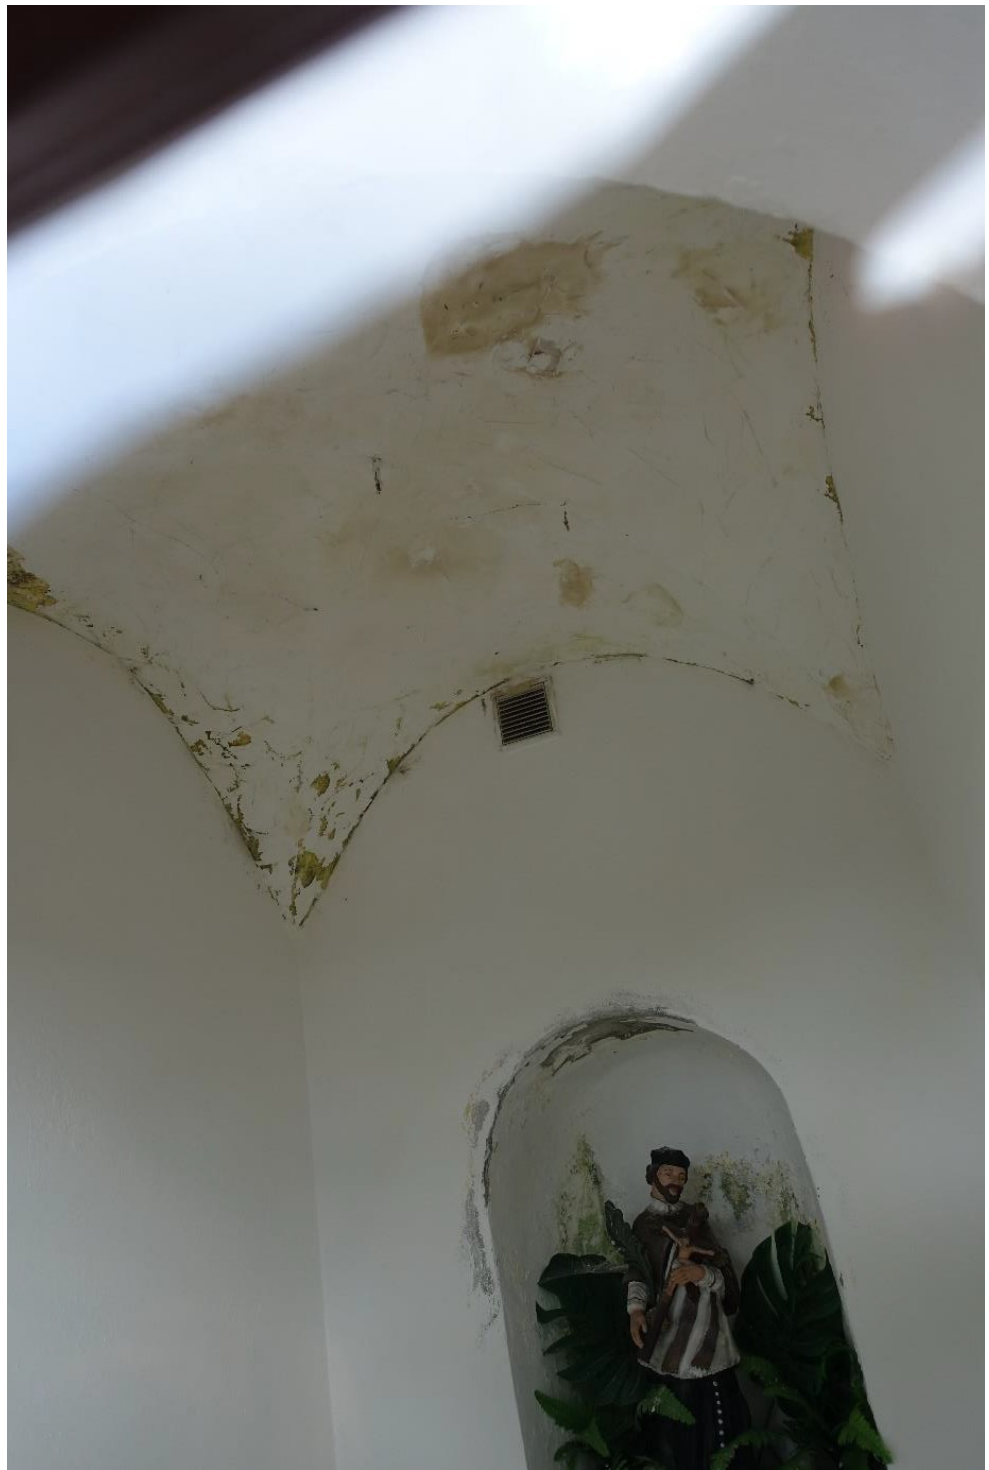
17. Wnętrze.

Wnętrze – nakryte sklepieniem krzyżowym, ściany gładkie, w ścianie tylnej niewielka nisza arkadowa wycięta w grubości muru.

Ściany - tynki wewnętrzne wielokrotnie naprawiane i uzupełniane szczelnymi tankami cementowymi i malowane. Zabieg ten może powodować migrację wody do wyższej strefy parowania, co może objawiać się wyplamieniem i dezintegracją strukturalną wyższych partii tynku. Należy przyjąć, że wraz z migracją wody przenoszone są sole mineralne w niej rozpuszczone, co prowadzi do kumulacji zniszczeń strukturalnych. Tynki zewnętrzne, stan dobry, po remoncie, malowane farbami silikonowymi, miejscowe zaplamienia wodami rozbryzgowymi i opadowymi.

Tynki sklepienia – stan zły, mocno spęcherzone, miejscami głucho, wielokrotnie naprawiane, zdeintegrowane strukturalnie, farba częściowo spękana i złuszczone. Stan ten jest spowodowany obecnością wody w murze sklepienia pochodzącej z nieszczelnego poszycia dachu. Należy przyjąć, że mur sklepienia jest zawilgocony w swojej objętości.

Skuć tynki na całej powierzchni sklepień, usunąć osłabione spoiny, po wysezonowaniu (osuszeniu), nałożyć tynk renowacyjny WTA – obrzutka na ok. 50 % powierzchni, następnie tynk wyrównawczy charakteryzujący się dużą odpornością na obecność soli do 2 cm, całość wykończyć tynkiem wykończeniowym. Usunąć farbę ze ścian, a następnie malować ściany i sklepienie farbą mineralną, o spoiwie żolowo-krzemianowym. Farba ma charakteryzować się wysoką paroprzepuszczalnością $V > 2.000 \text{ g/(m}^2 \cdot \text{d)}$ (bardzo niski opór dyfuzyjny pary wodnej $S_d < 0.01\text{m}$). Malować w kolorze starej bieli, (przed pomalowaniem założyć próbkę i skonsultować z autorem projektu oraz inspektorem nadzoru konserwatorskiego).
