## PROGRAM PRAC KONSERWATORSKICH dotyczy: POMNIKA PAMIĘCI OFIAR STALINIZMU I KRZYŻEM KATYŃSKIM w STRZYŻOWIE

## **KARTA TYTUŁOWA**

1. Pomnik Pamięci Ofiar Stalinizmu i Krzyżem Katyńskim.
2. Nr rejestru: brak.
3. Lokalizacja: woj. podkarpackie, gmina Strzyżów, 38-100 Strzyżów  
ul. 700- lecia Strzyżowa.
4. Data powstania: 1991-1995rok.
5. Wymiary: dł. 8,5 m, szer. 5,2 m, wys. 6 m.
6. Właściciel: Gmina Strzyżów.
7. Funkcja: miejsce pamięci.

**DOKUMENTACJA FOTOGRAFICZNA**

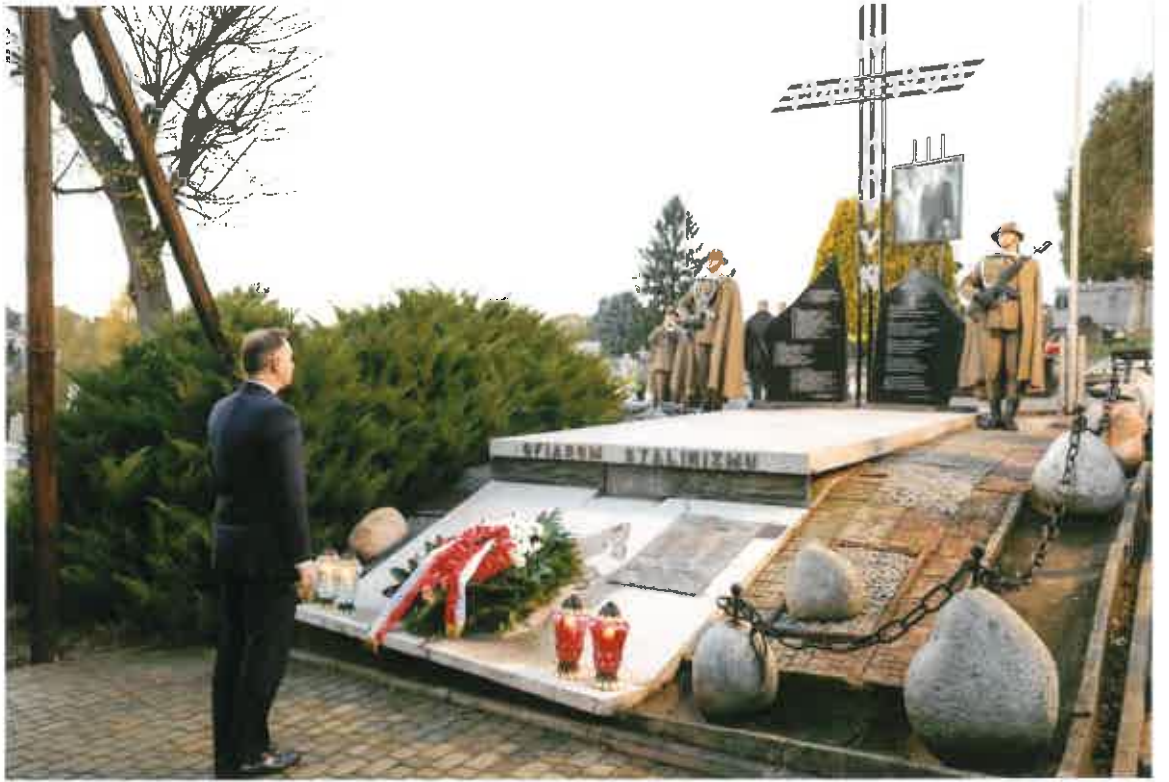
1

1. Prezydent RP Andrzej Duda złożył wieniec w 100-ną rocznicę NIEPODLEGŁOŚCI.
2. Pomnik widok ogólny.
3. Pomnik strona południowa /zdjęcie na stronie frontowej/.
4. Elementy dodane podczas modernizacji w 2010 roku.
5. Tablica prawa z tekstem wiersza F. Konarskiego „Katyń”.
6. Mosiężna płaskorzeźba Matki Bożej z Dzieciątkiem.
7. Zbliżenie – mosiężny napis, oraz płaskorzeźby.
8. Schemat mapy Kresów i Związku Sowieckiego.
9. Zdeformowane elementy obejścia oraz koryta odwadniającego.
10. Krzewy zarastające zachodnią część pomnika.
11. Zniszczenia drogi obejścia.
12. Łańcuch, koryto i otoczaki – widoczne uszkodzenia.
13. Tablica z listą fundatorów i budowniczych.
14. Pomnik – stan przed usunięciem kolidujących tuji.
