**PROGRAM PRAC KONSERWATORSKICH**  
budynku nr 6A -  
Szpitala Klinicznego  
im. dr. J. Babińskiego SPZOZ w Krakowie

## **PROGRAM PRAC KONSERWATORSKICH**

Budynek nr 6A Szpitala Klinicznego im. dr. J. Babińskiego SPZOZ w Krakowie, ul. Babińskiego 29 - mury, tynki z parapetami i cokołem, stropy, zadaszenie z konstrukcją, fundamenty, stolarka zewnętrzna okienna i drzwiowa, elementy ślusarskie, elementy kamienne cokołów i nad ryzalitami, posadzki wewnętrzne oraz schody z lastryko i kamienia.

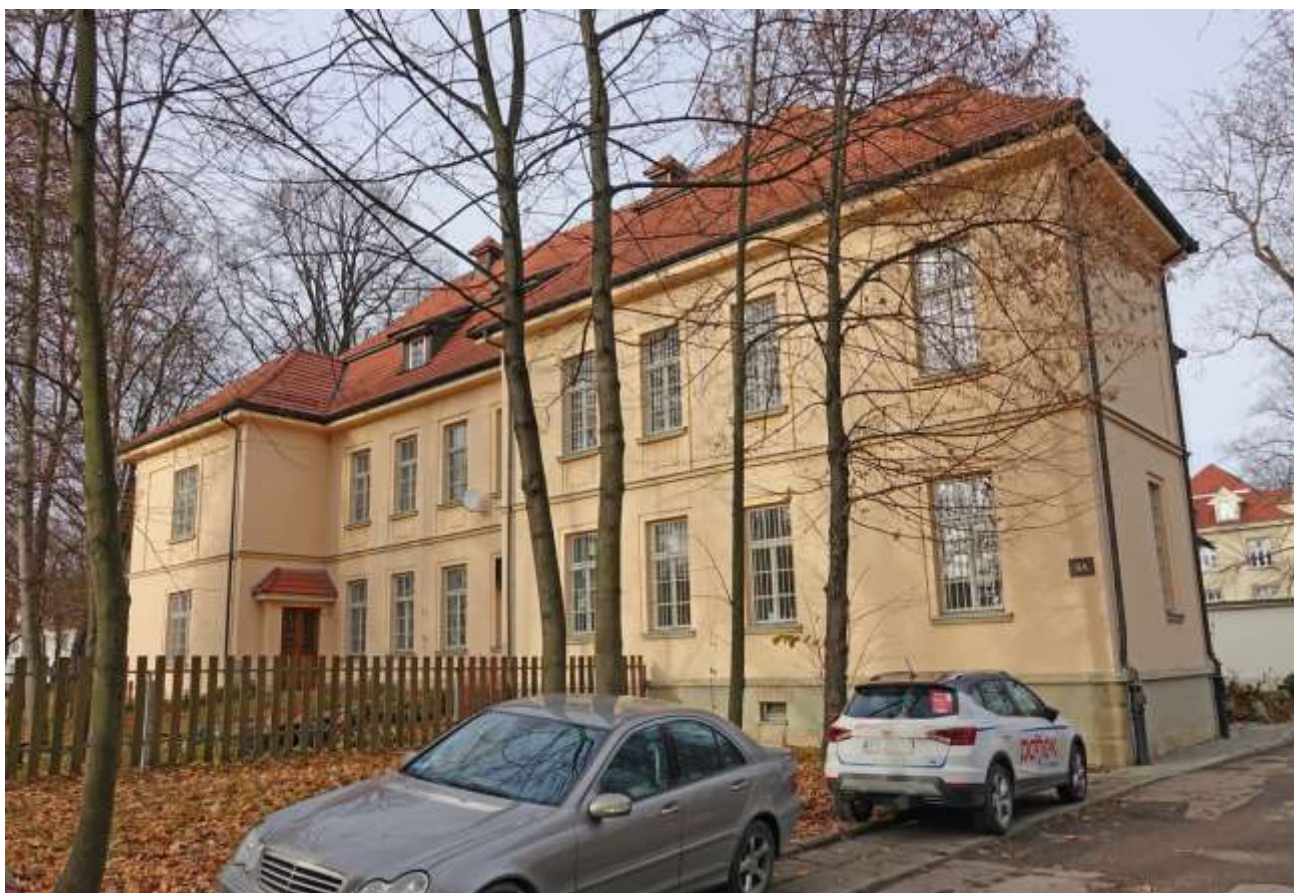
Fot. 1. Budynek nr 6a Szpitala Specjalistycznego im. dra J. Babińskiego SPZOZ w Krakowie. Elewacje płd. i wsch. Stan przed konserwacją. Widoczny obecny stan techniczno-estetyczny budynku. Fot. M. Domańska.

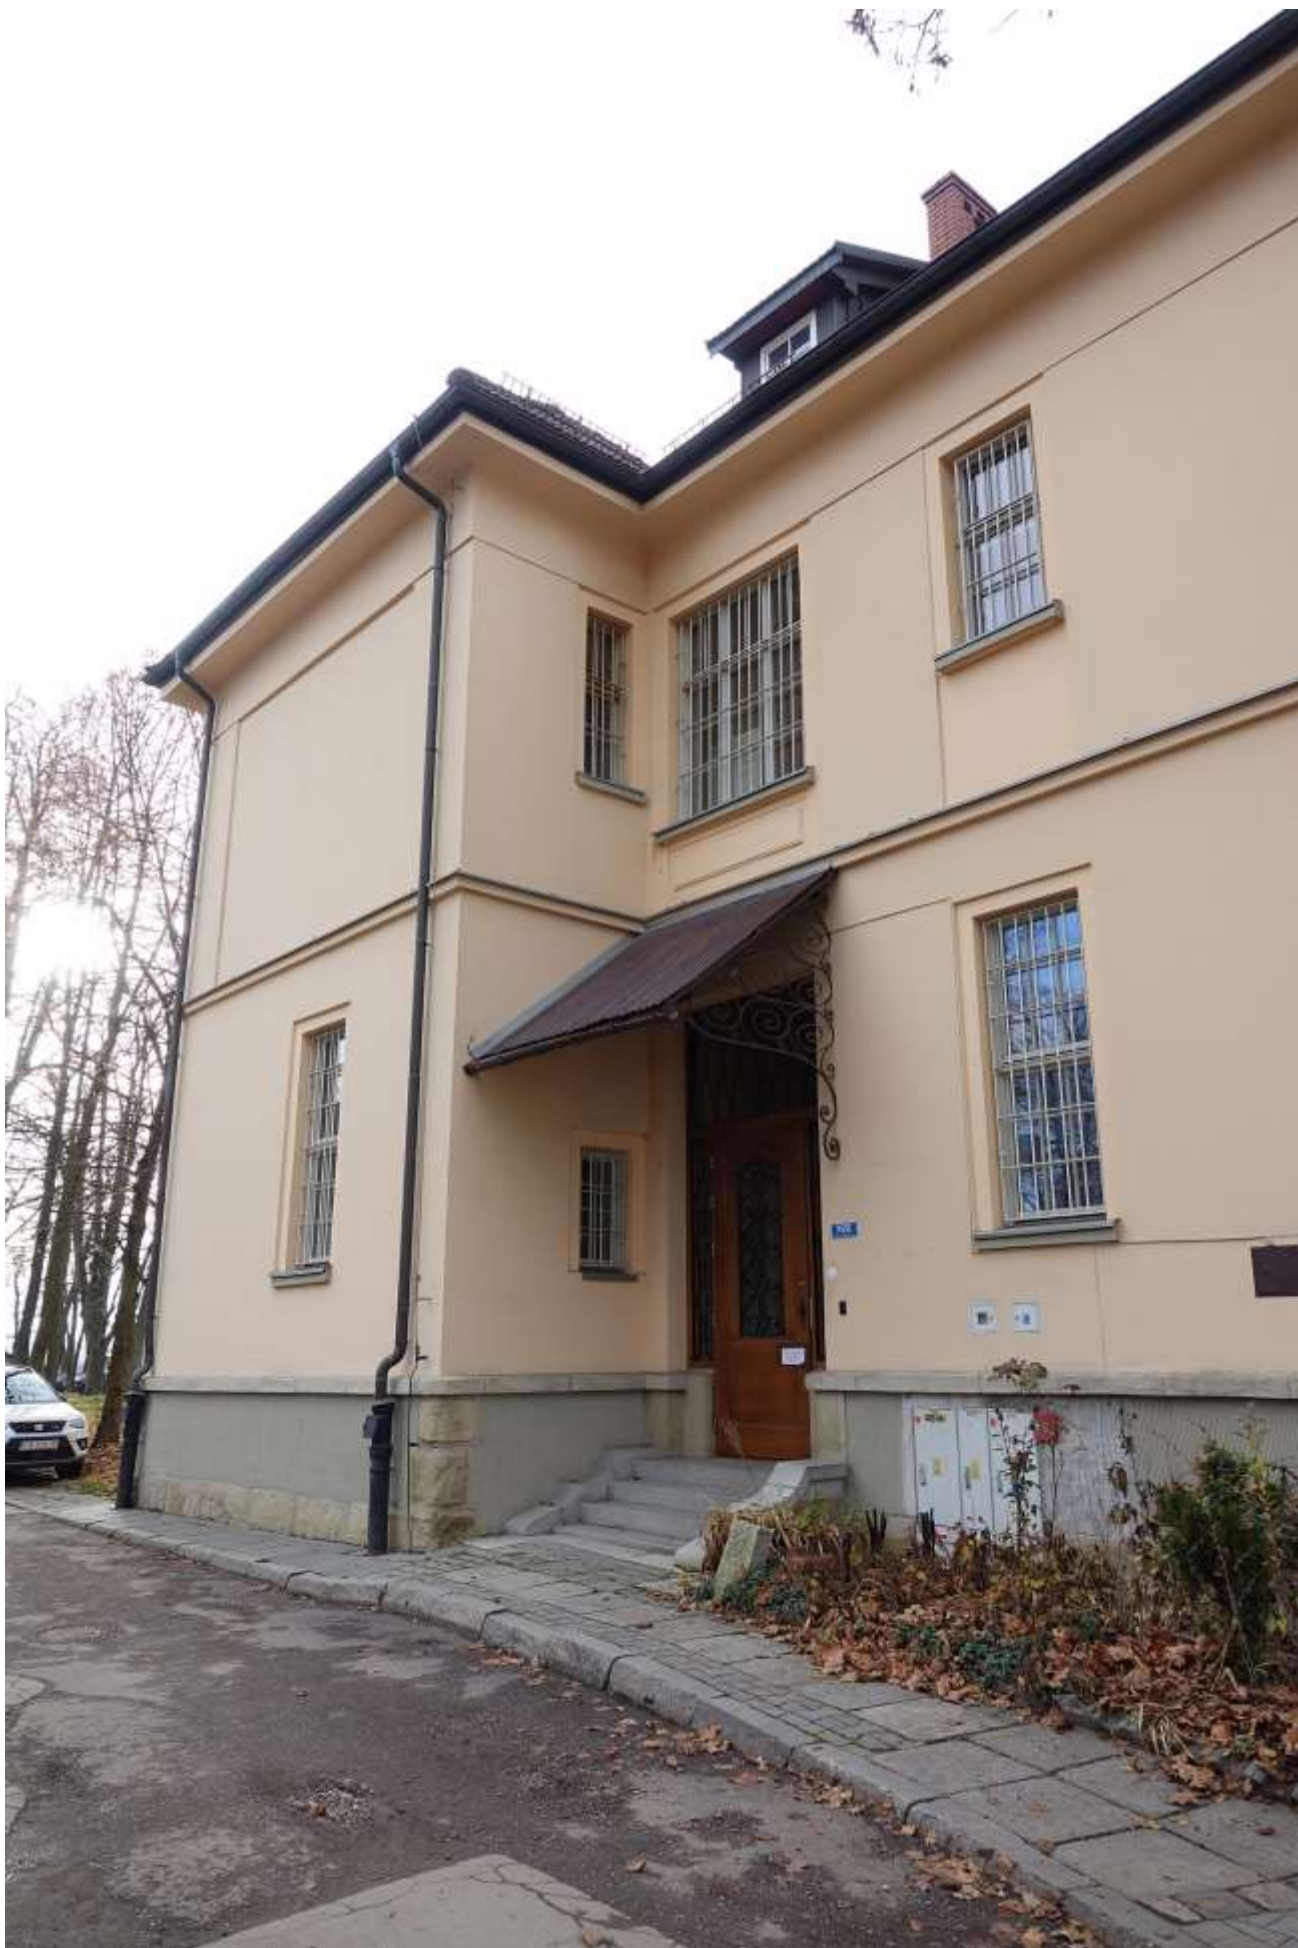
Fot. 2. Budynek nr 6a Szpitala Specjalistycznego im. dra J. Babińskiego SPZOZ w Krakowie. Elewacja wsch. Stan przed konserwacją. Widoczny obecny stan techniczno-estetyczny budynku. Fot. M. Domańska.

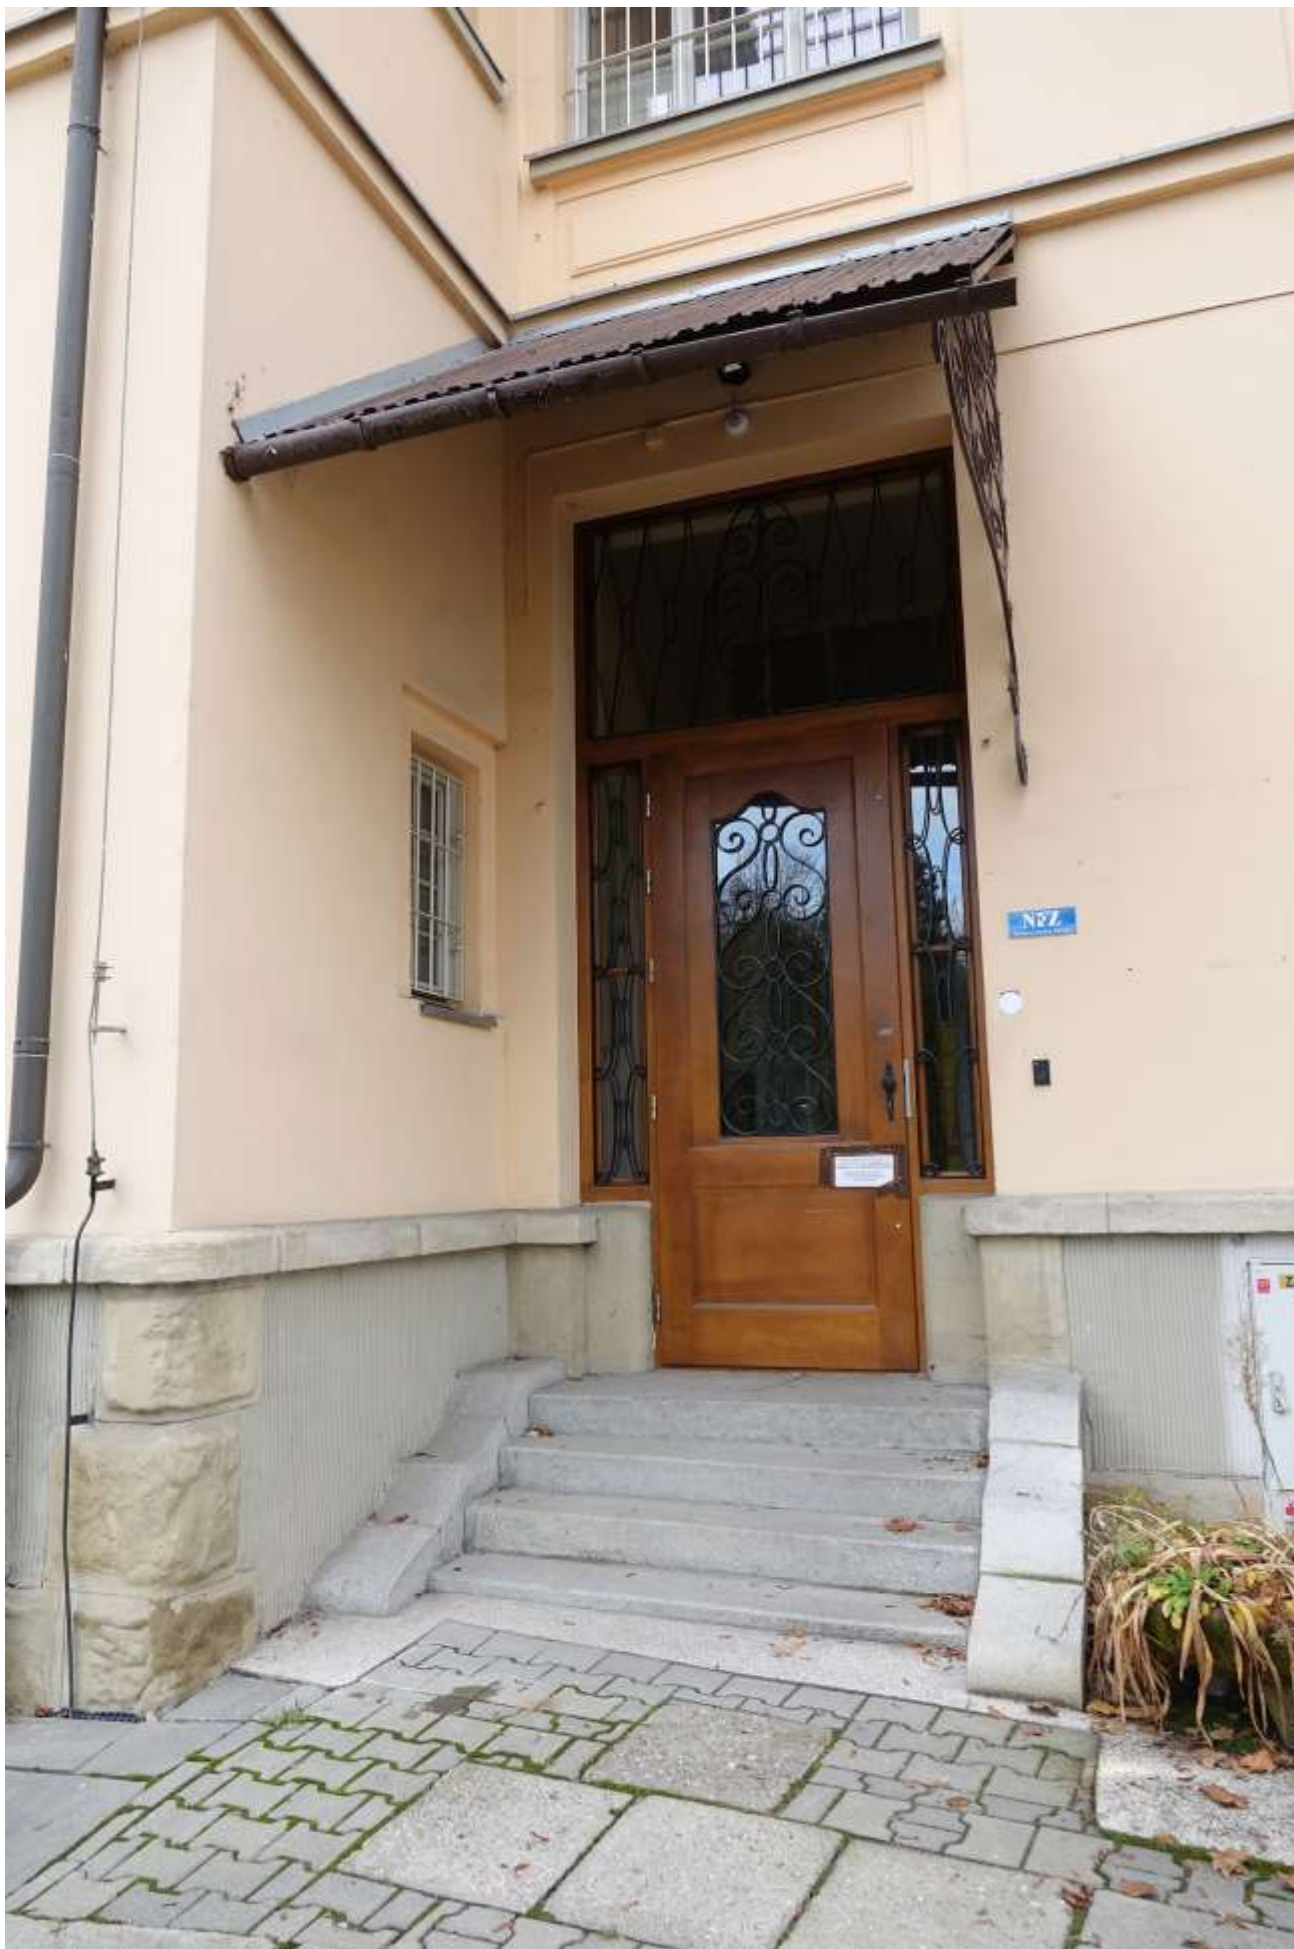
Fot. 3. Budynek nr 6a Szpitala Specjalistycznego im. dra J. Babińskiego SPZOZ w Krakowie. Elewacja wsch. Stan przed konserwacją. Widoczny obecny stan techniczno-estetyczny budynku. Fot. M. Domańska.

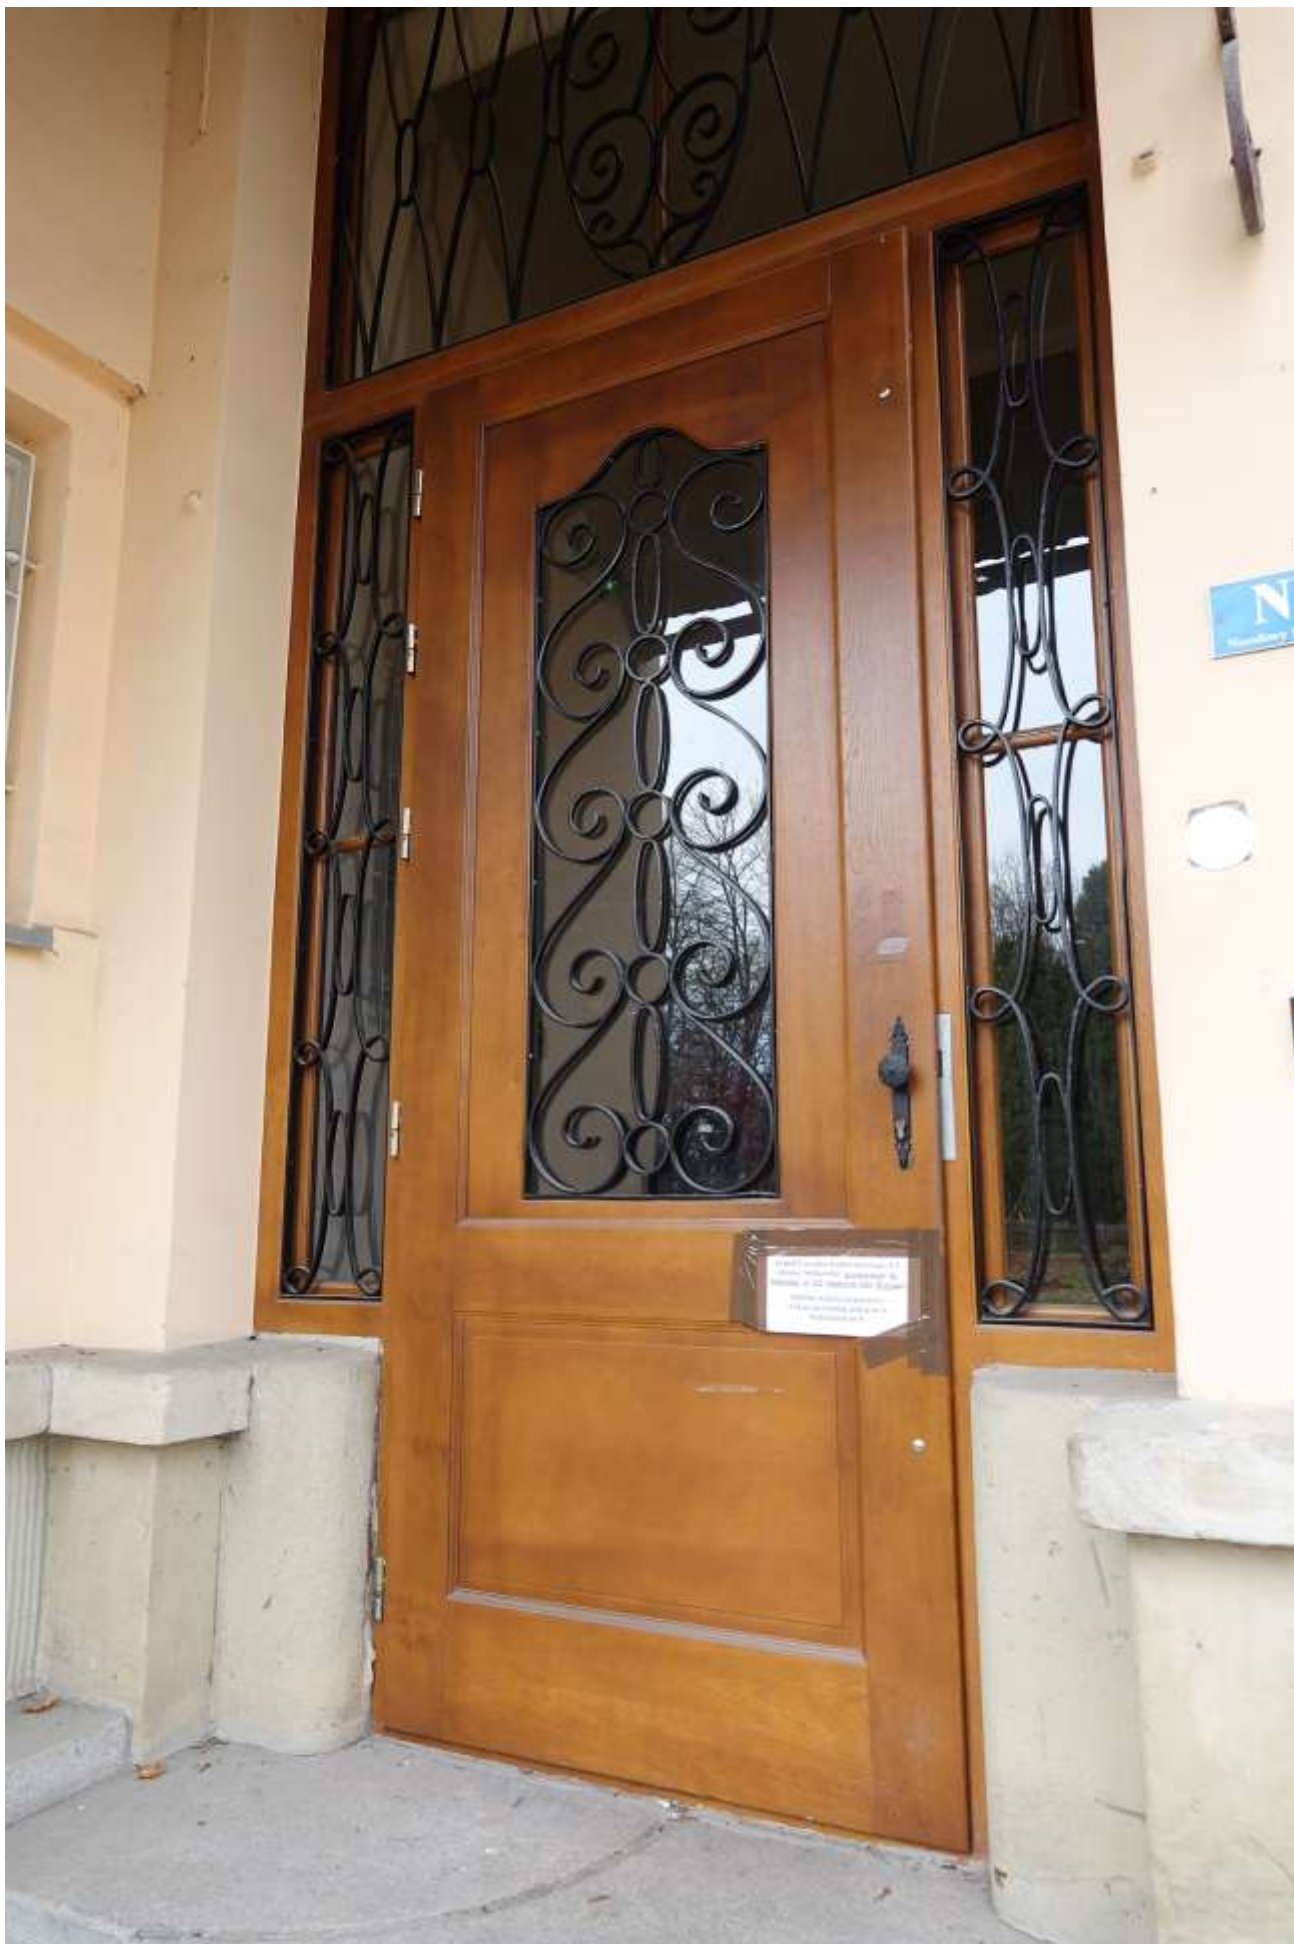
Fot. 4. Budynek nr 6a Szpitala Specjalistycznego im. dra J. Babińskiego SPZOZ w Krakowie. Elewacja wsch. Stan przed konserwacją. Widoczny obecny stan techniczno-estetyczny budynku. Fot. M. Domańska.

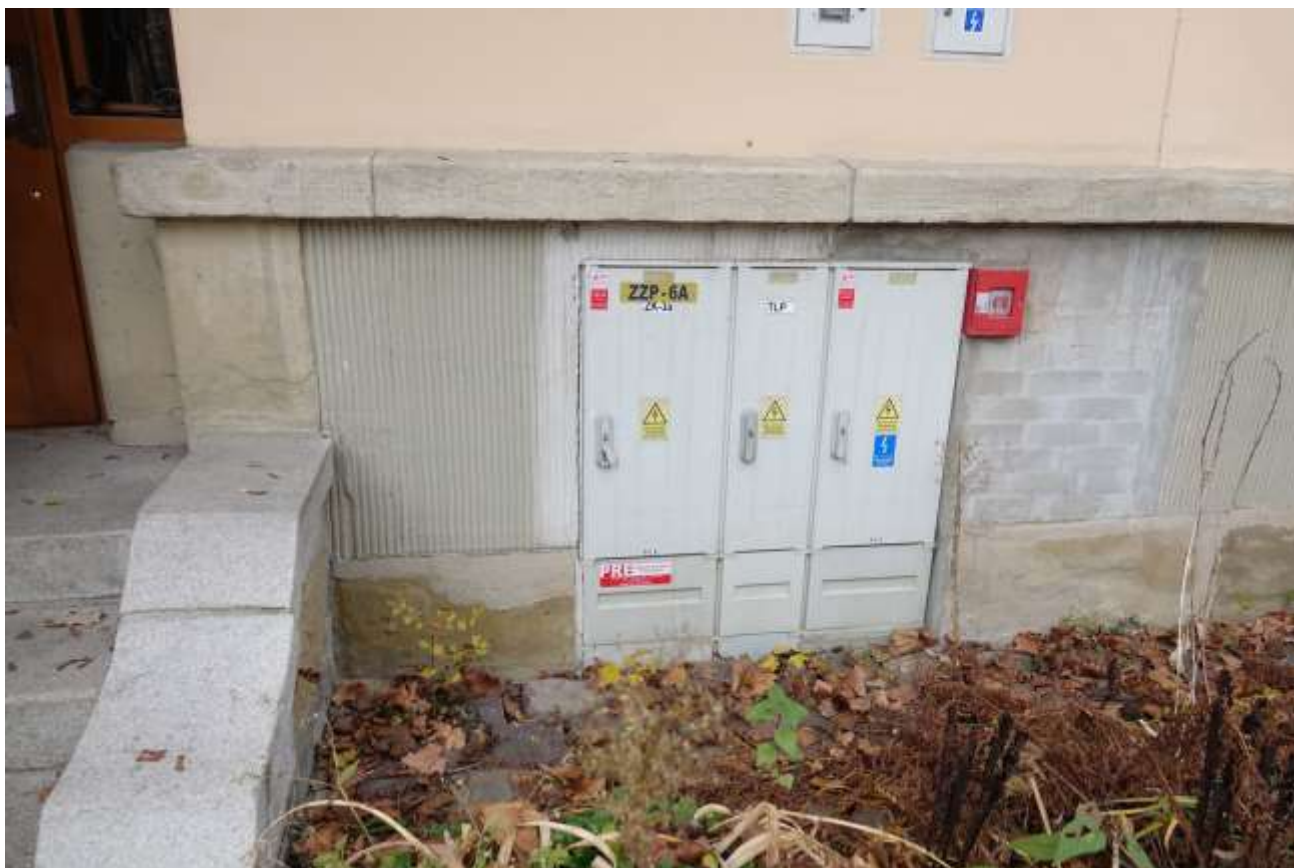
Fot. 5. Budynek nr 6a Szpitala Specjalistycznego im. dra J. Babińskiego SPZOZ w Krakowie. Elewacje płd. i wsch. Stan przed konserwacją. Widoczny obecny stan techniczno-estetyczny budynku. Fot. M. Domańska.

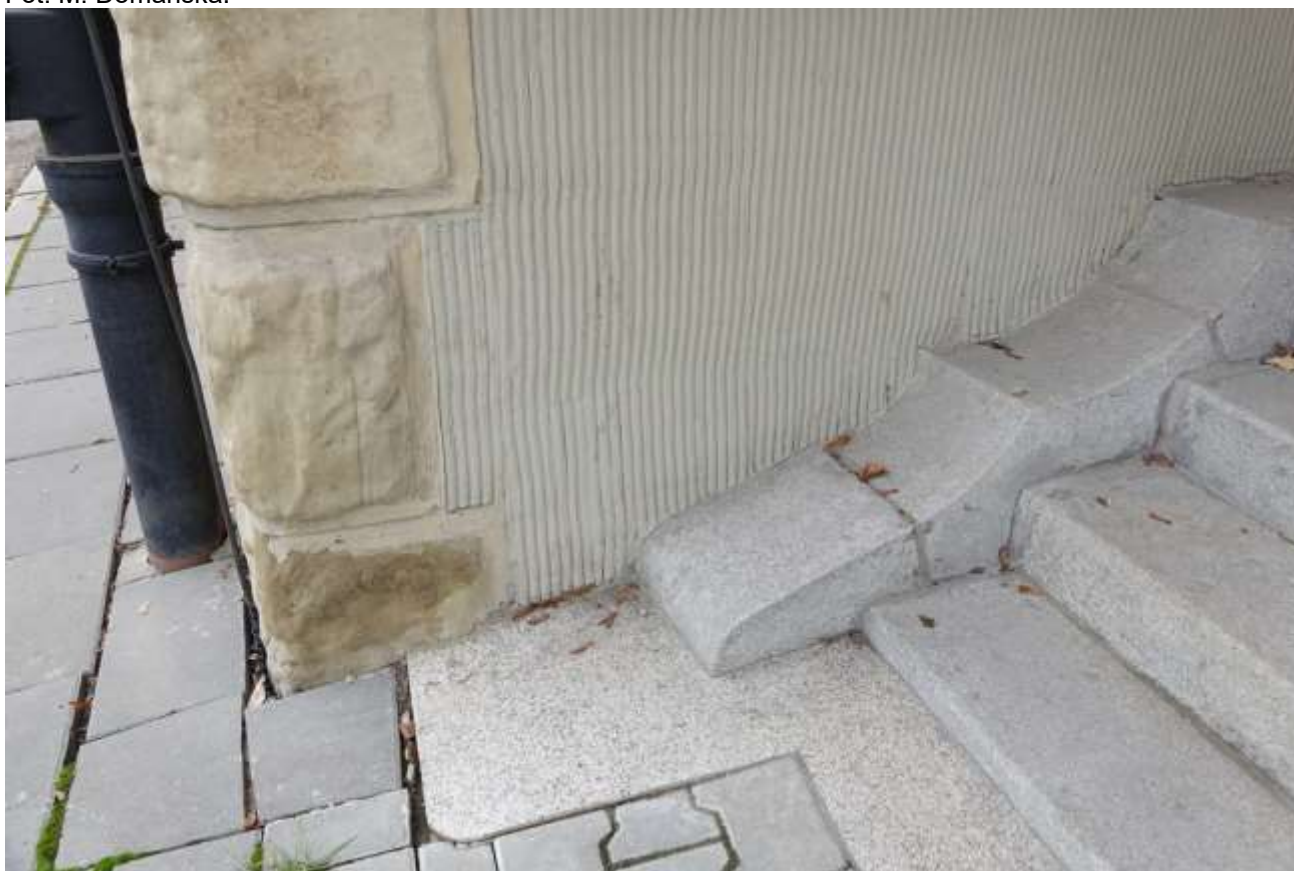
Fot. 6. Budynek nr 6a Szpitala Specjalistycznego im. dra J. Babińskiego SPZOZ w Krakowie. Elewacja wsch. Stan przed konserwacją. Widoczny obecny stan techniczno-estetyczny budynku. Fot. M. Domańska.

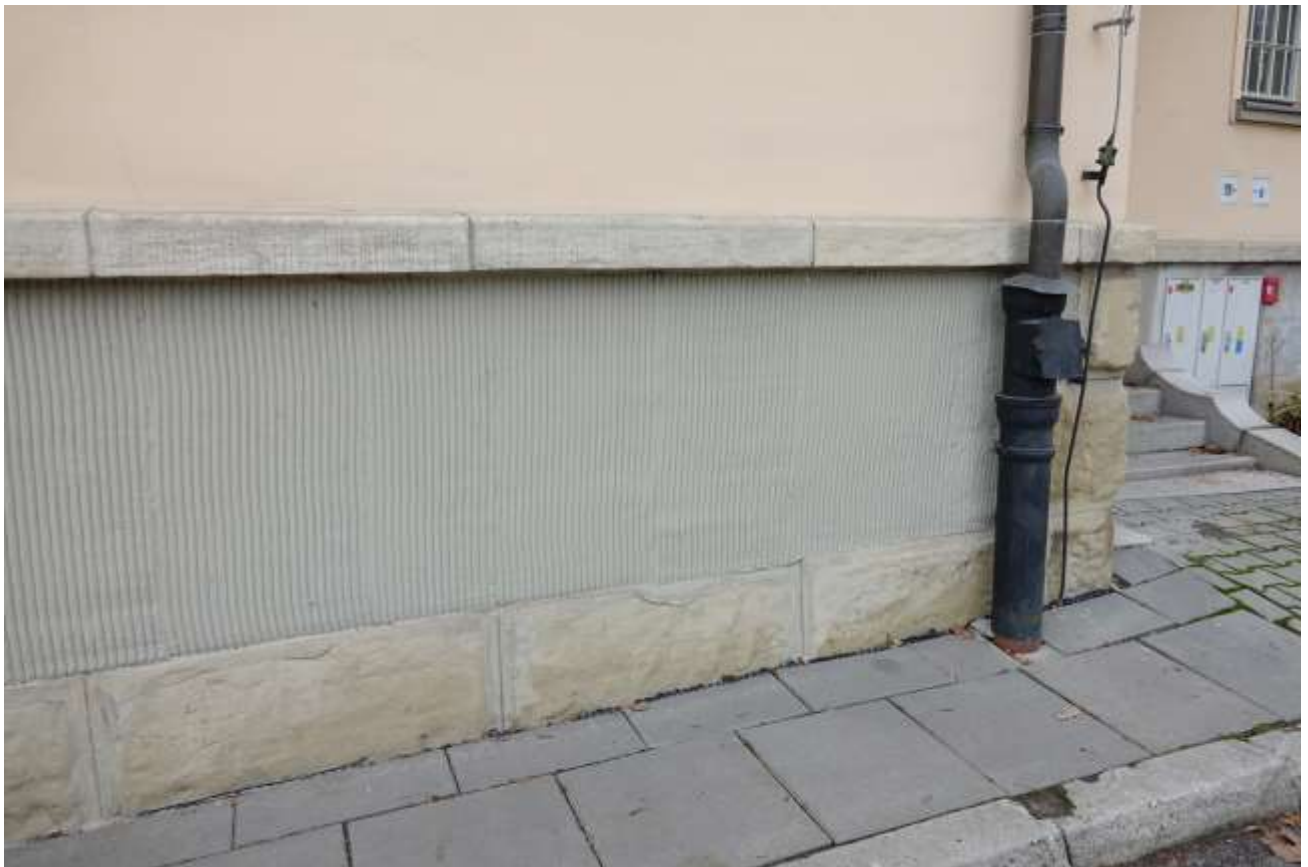
Fot. 7. Budynek nr 6a Szpitala Specjalistycznego im. dra J. Babińskiego SPZOZ w Krakowie. Elewacje płn. i wsch. Stan przed konserwacją. Widoczny obecny stan techniczno-estetyczny budynku. Fot. M. Domańska.

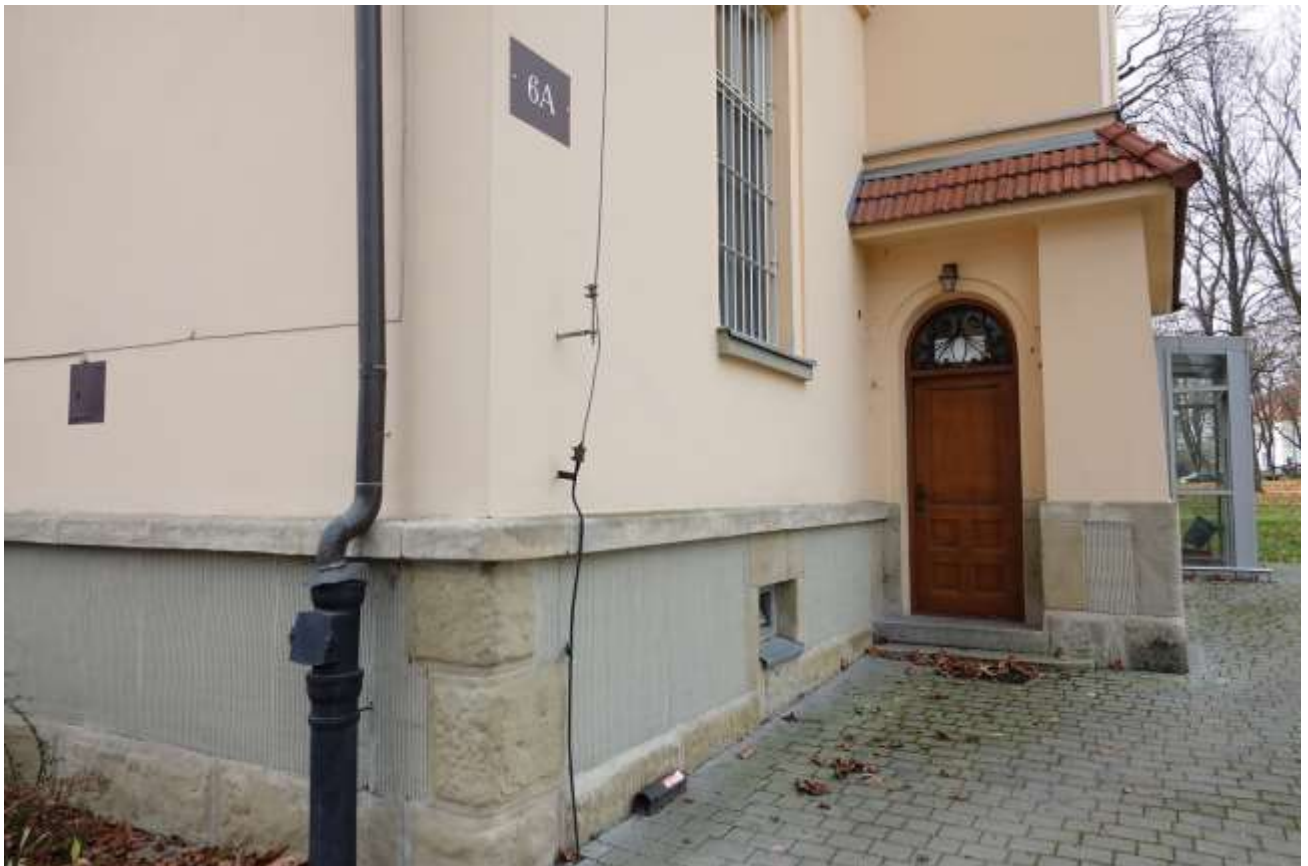
Fot. 8. Budynek nr 6a Szpitala Specjalistycznego im. dra J. Babińskiego SPZOZ w Krakowie. Elewacja płn. Stan przed konserwacją. Widoczny obecny stan techniczno-estetyczny budynku. Fot. M. Domańska.

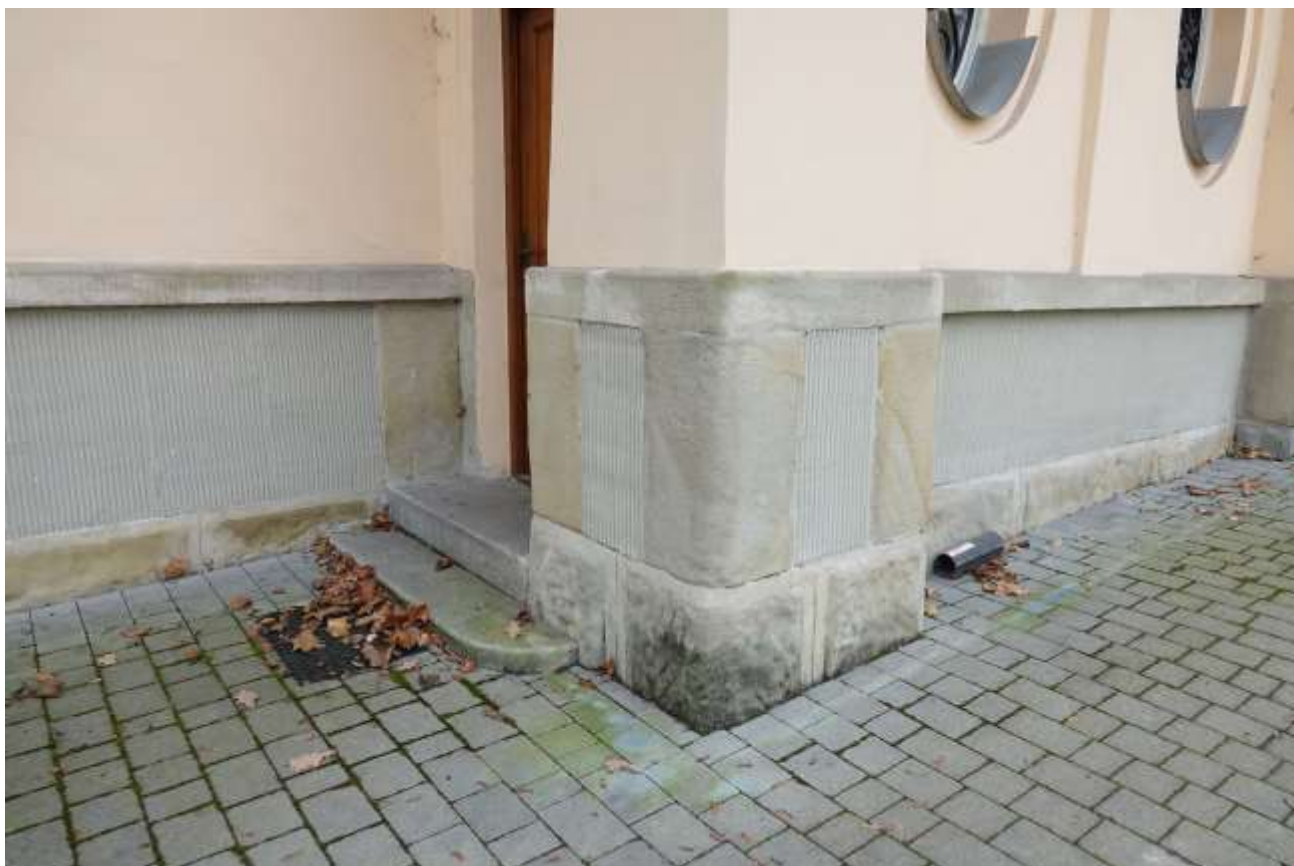
Fot. 9. Budynek nr 6a Szpitala Specjalistycznego im. dra J. Babińskiego SPZOZ w Krakowie. Elewacja płn. Stan przed konserwacją. Widoczny obecny stan techniczno-estetyczny budynku. Fot. M. Domańska.

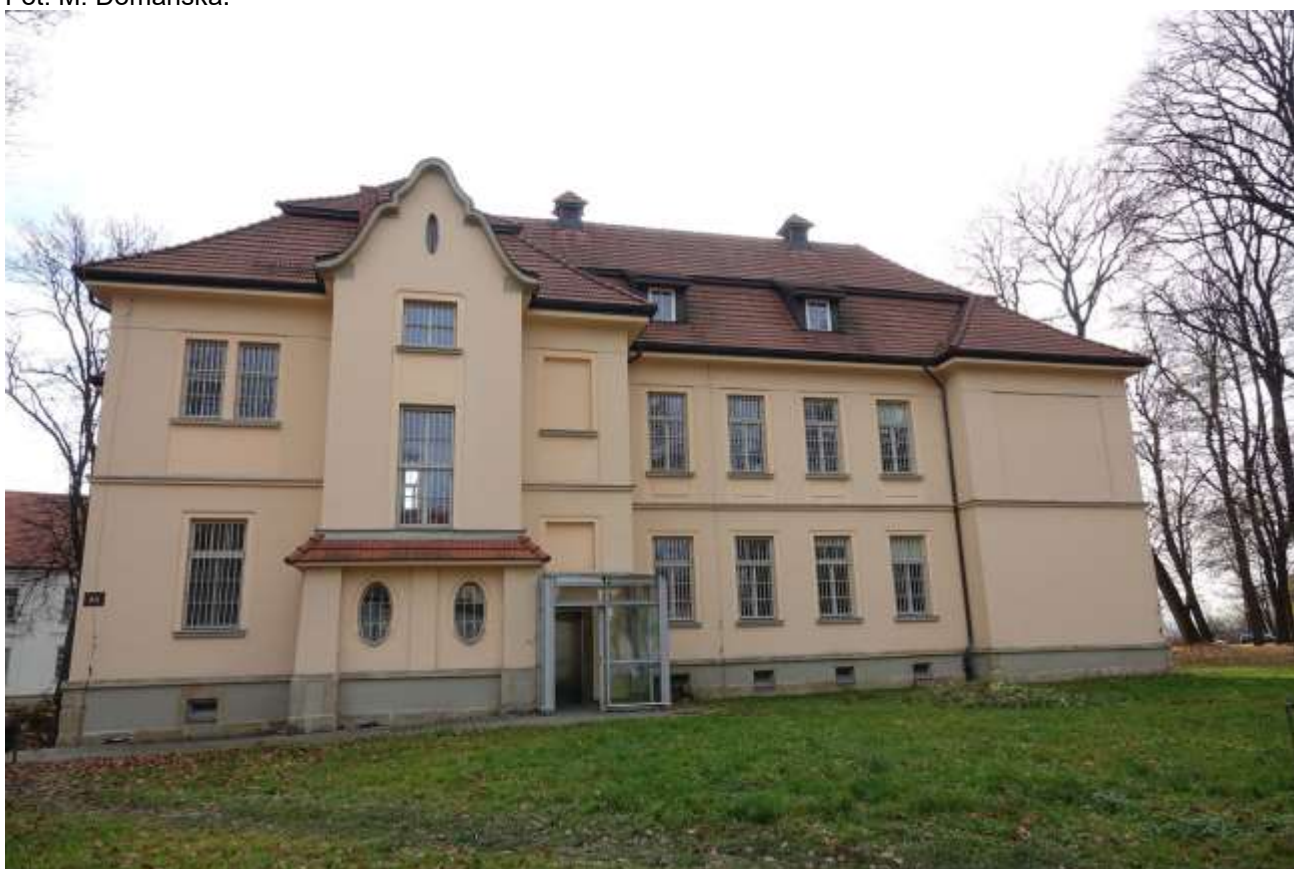
Fot. 10. Budynek nr 6a Szpitala Specjalistycznego im. dra J. Babińskiego SPZOZ w Krakowie. Elewacja płn. Stan przed konserwacją. Widoczny obecny stan techniczno-estetyczny budynku. Fot. M. Domańska.

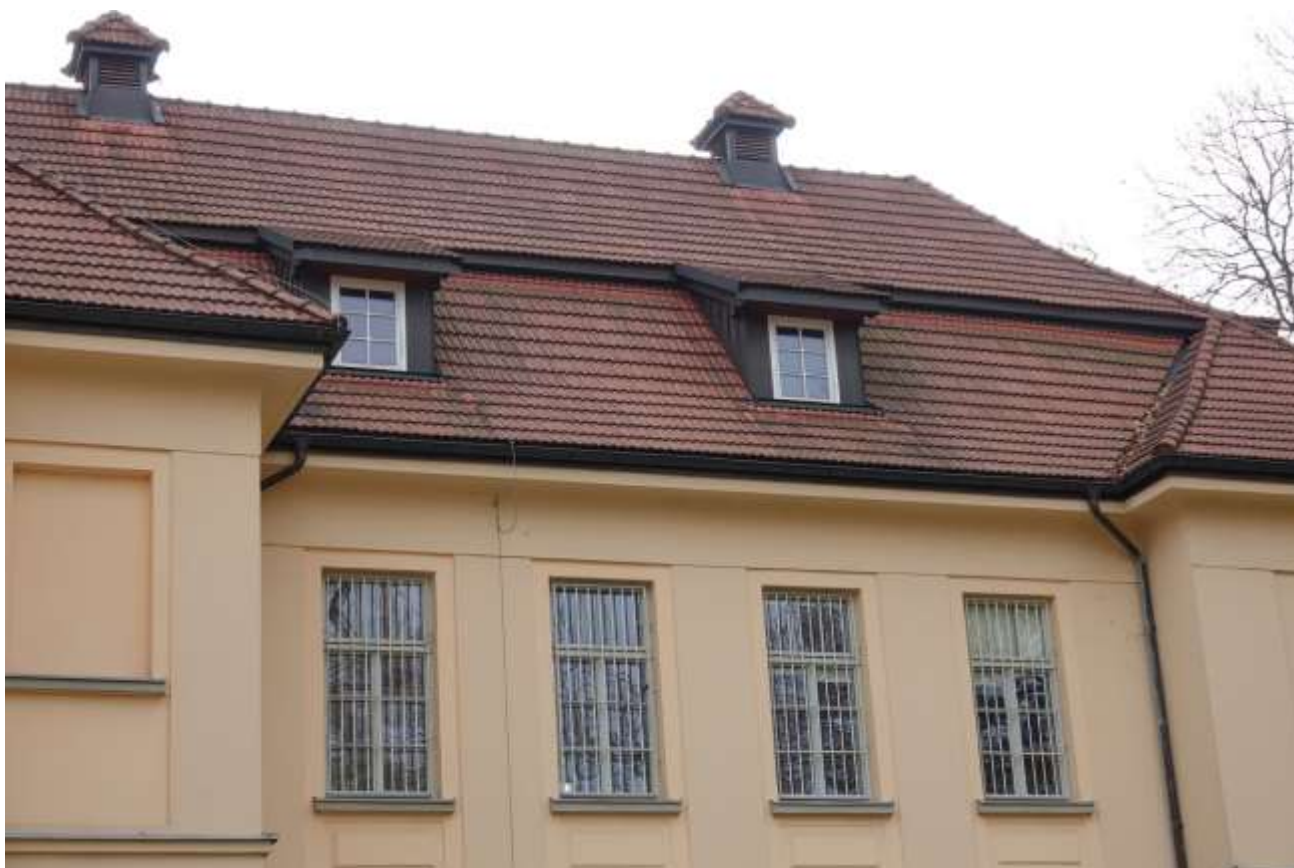
Fot. 11. Budynek nr 6a Szpitala Specjalistycznego im. dra J. Babińskiego SPZOZ w Krakowie. Elewacja płn. Stan przed konserwacją. Widoczny obecny stan techniczno-estetyczny budynku. Fot. M. Domańska.

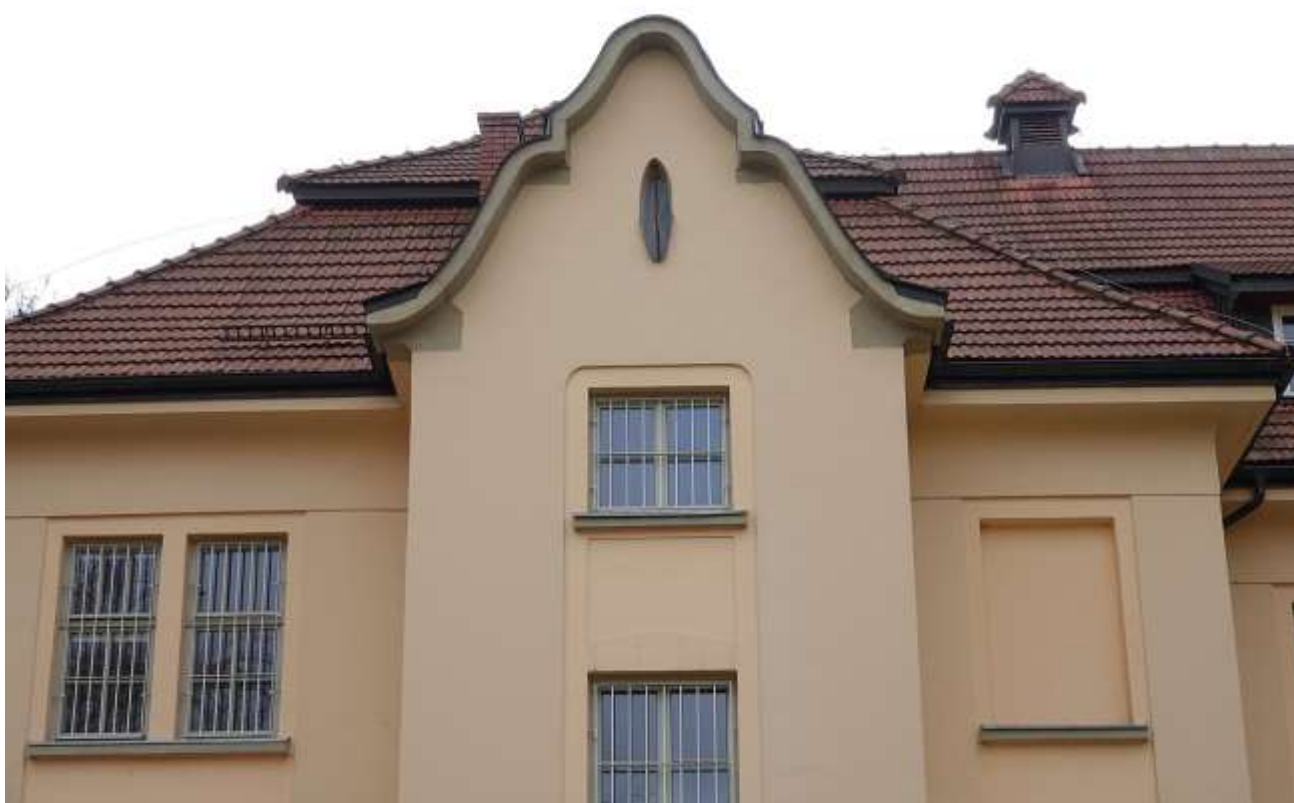
Fot. 12. Budynek nr 6a Szpitala Specjalistycznego im. dra J. Babińskiego SPZOZ w Krakowie. Elewacja płn. Stan przed konserwacją. Widoczny obecny stan techniczno-estetyczny budynku. Fot. M. Domańska.

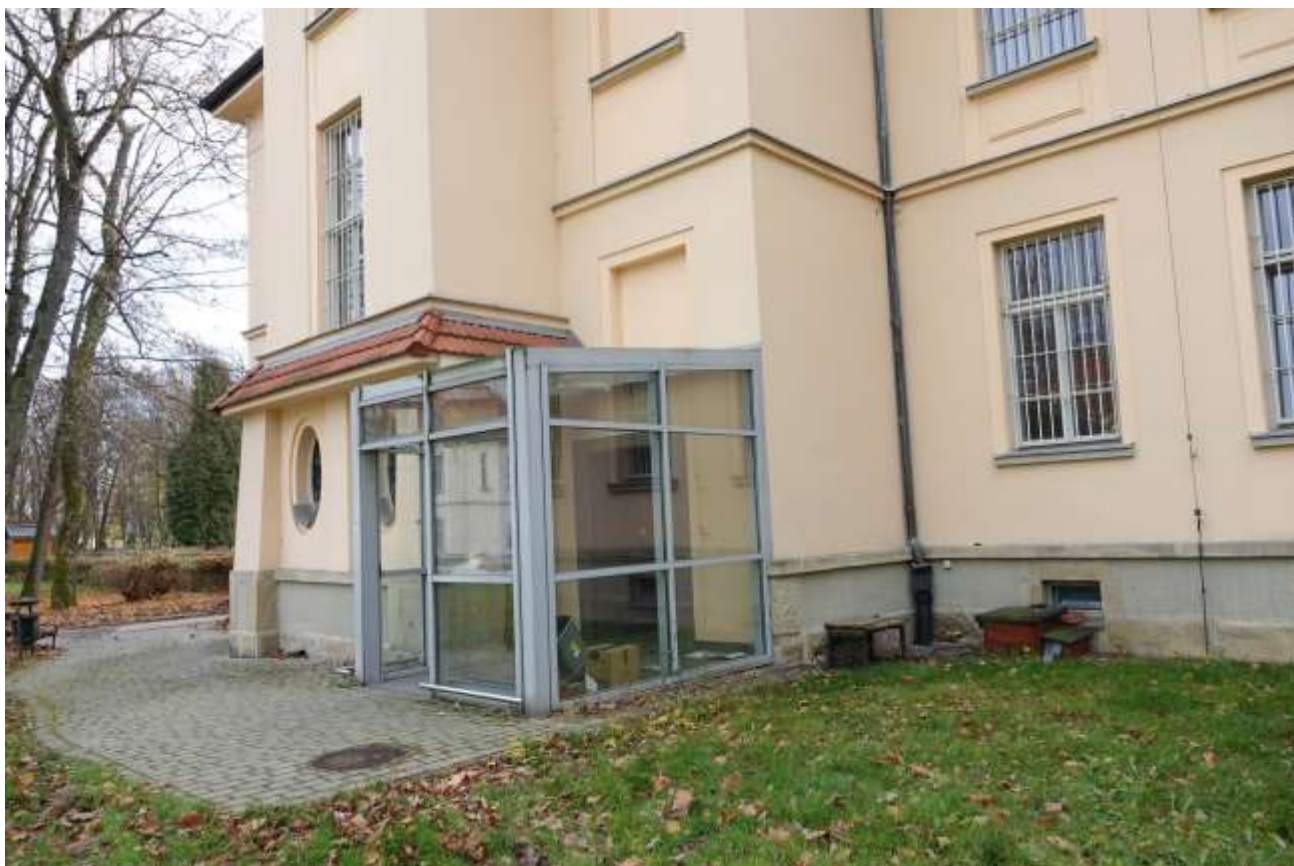
Fot. 13. Budynek nr 6a Szpitala Specjalistycznego im. dra J. Babińskiego SPZOZ w Krakowie. Elewacja płn. Stan przed konserwacją. Widoczny obecny stan techniczno-estetyczny budynku. Fot. M. Domańska.

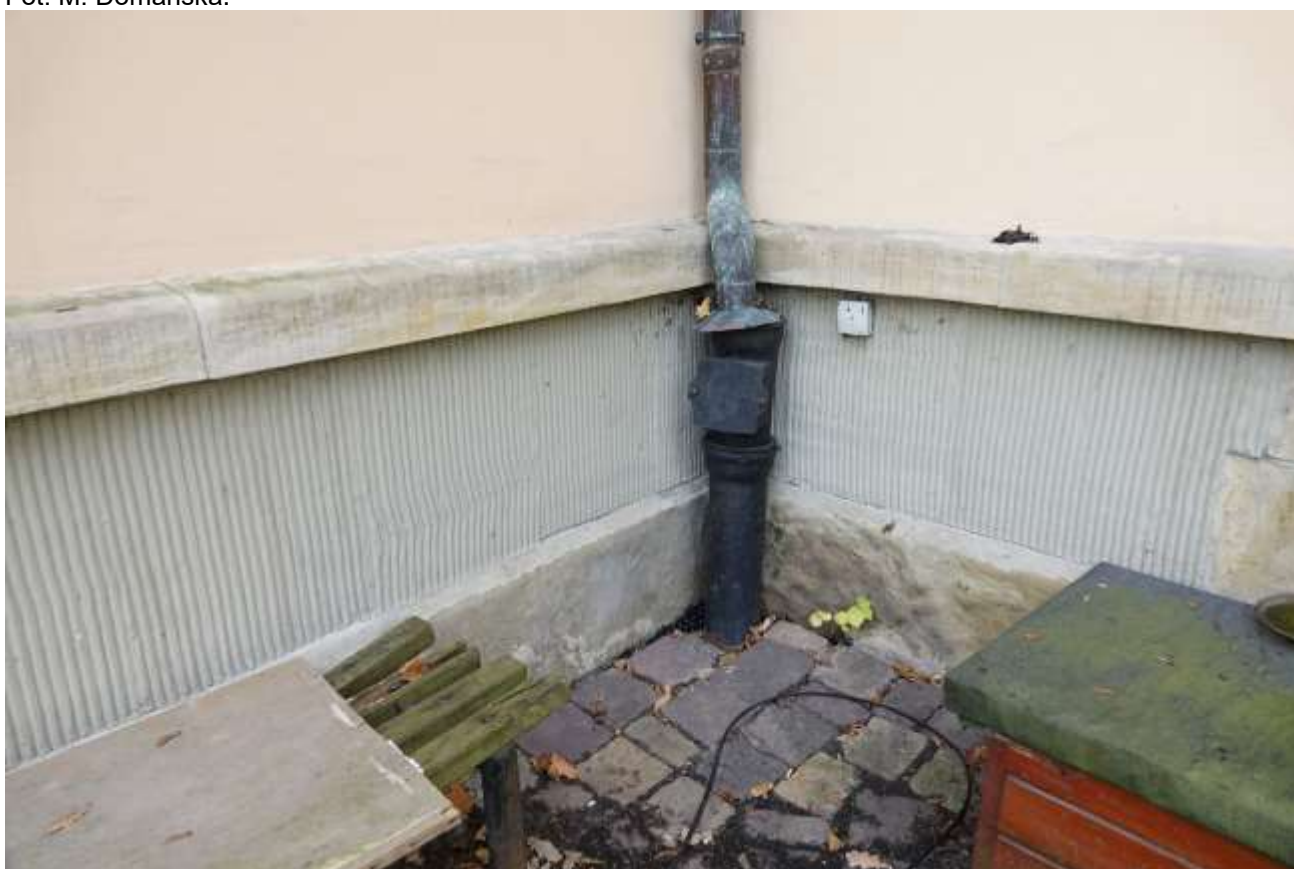
Fot. 14. Budynek nr 6a Szpitala Specjalistycznego im. dra J. Babińskiego SPZOZ w Krakowie. Elewacje płn. i zach. Stan przed konserwacją. Widoczny obecny stan techniczno-estetyczny budynku. Fot. M. Domańska.

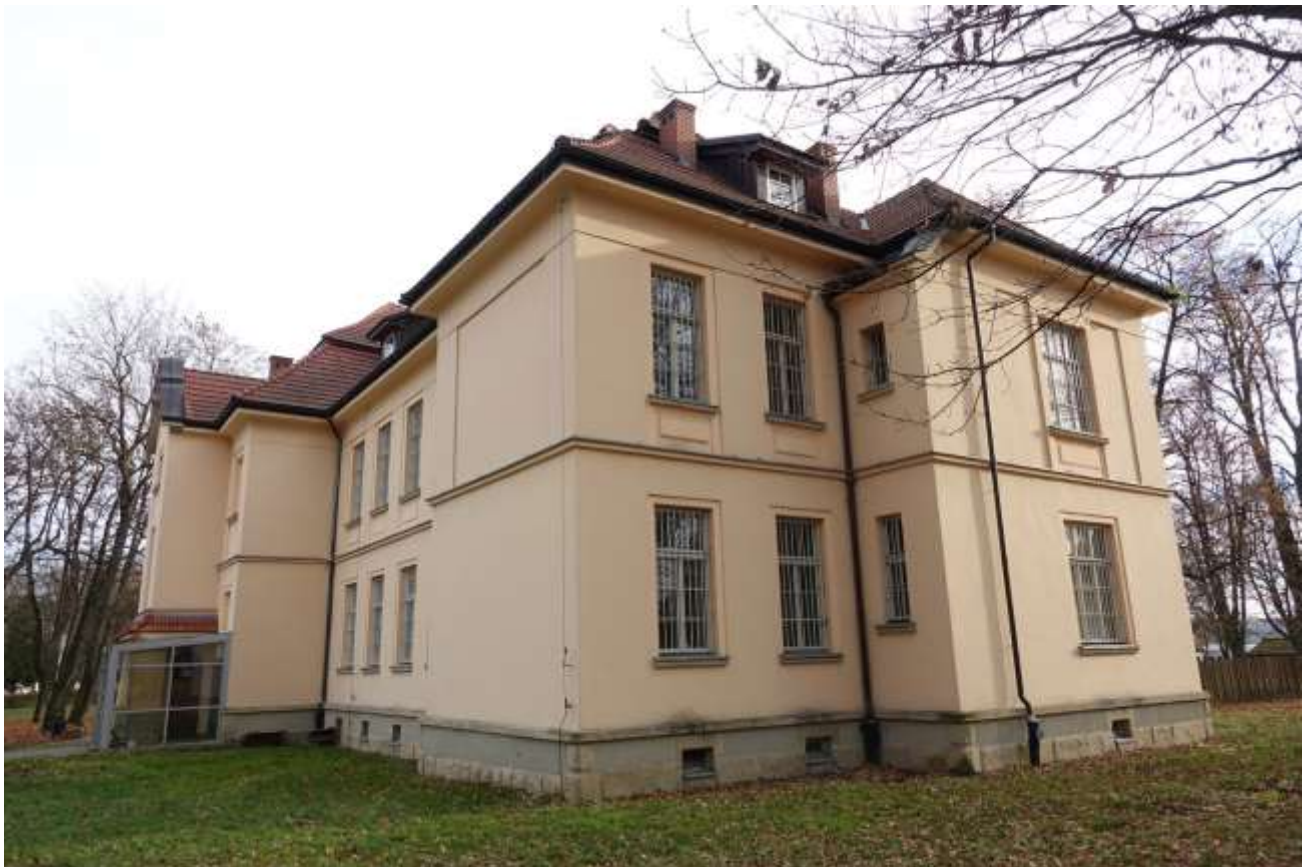
Fot. 15. Budynek nr 6a Szpitala Specjalistycznego im. dra J. Babińskiego SPZOZ w Krakowie. Elewacja zach. Stan przed konserwacją. Widoczny obecny stan techniczno-estetyczny budynku. Fot. M. Domańska.

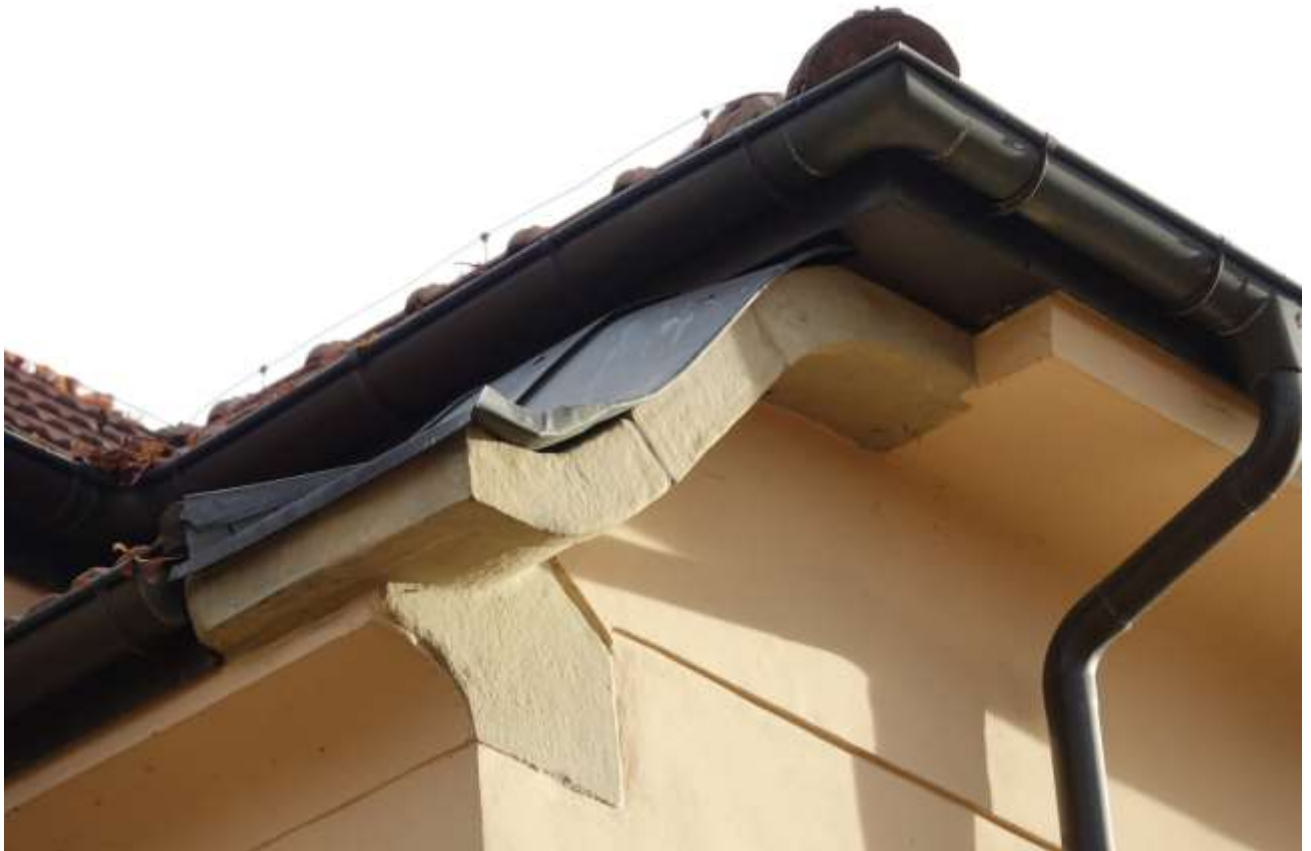
Fot. 16. Budynek nr 6a Szpitala Specjalistycznego im. dra J. Babińskiego SPZOZ w Krakowie. Elewacja zach. Stan przed konserwacją. Widoczny obecny stan techniczno-estetyczny budynku. Fot. M. Domańska.
