**PROGRAM PRAC KONSERWATORSKICH**  
budynku nr 6A -  
Szpitala Klinicznego  
im. dr. J. Babińskiego SPZOZ w Krakowie

## **PROGRAM PRAC KONSERWATORSKICH**

Budynek nr 6A Szpitala Klinicznego im. dr. J. Babińskiego SPZOZ w Krakowie, ul. Babińskiego 29 - mury, tynki z parapetami i cokołem, stropy, zadaszenie z konstrukcją, fundamenty, stolarka zewnętrzna okienna i drzwiowa, elementy ślusarskie, elementy kamienne cokołów i nad ryzalitami, posadzki wewnętrzne oraz schody z lastryko i kamienia.

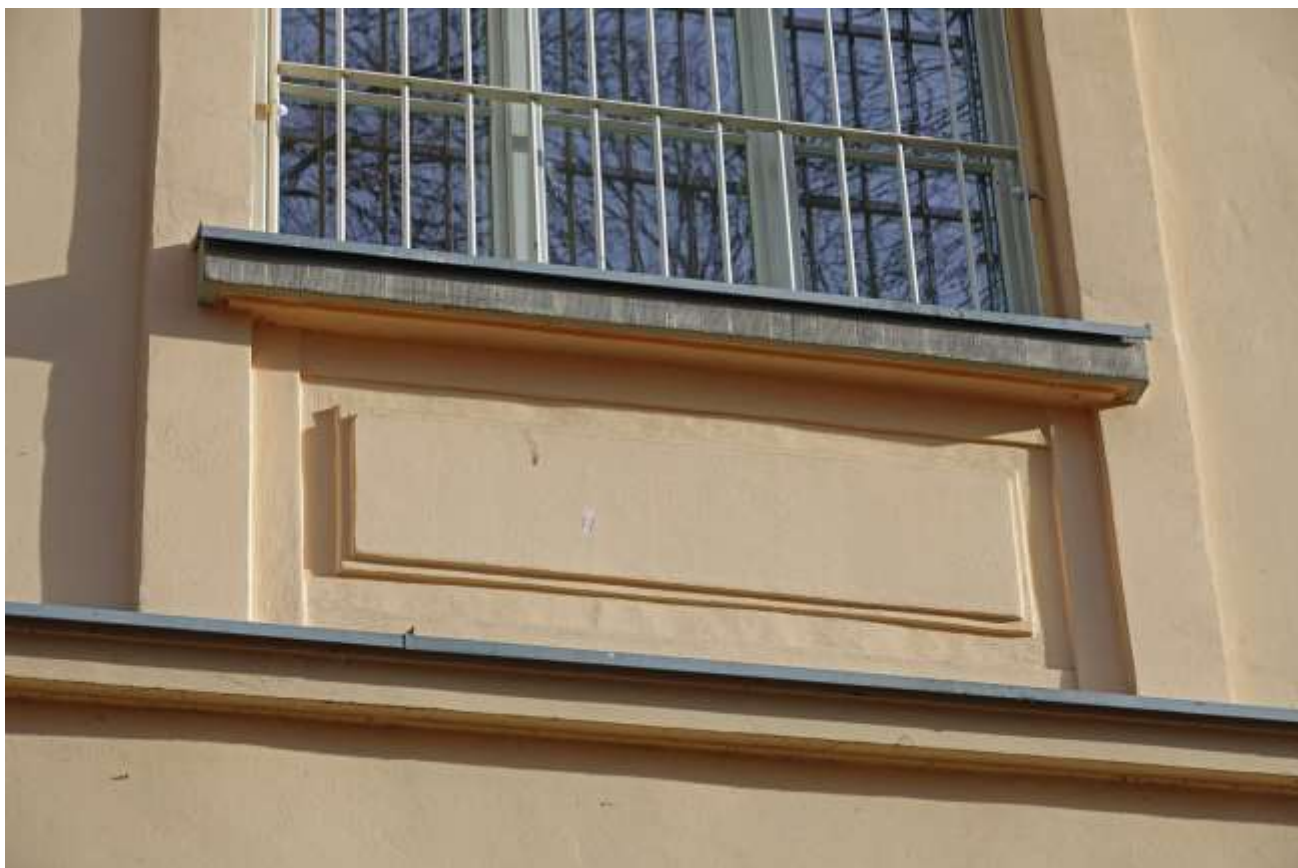
Fot. 17. Budynek nr 6a Szpitala Specjalistycznego im. dra J. Babińskiego SPZOZ w Krakowie. Elewacje płd. i wsch. Stan przed konserwacją. Widoczny obecny stan techniczno-estetyczny budynku. Fot. M. Domańska.

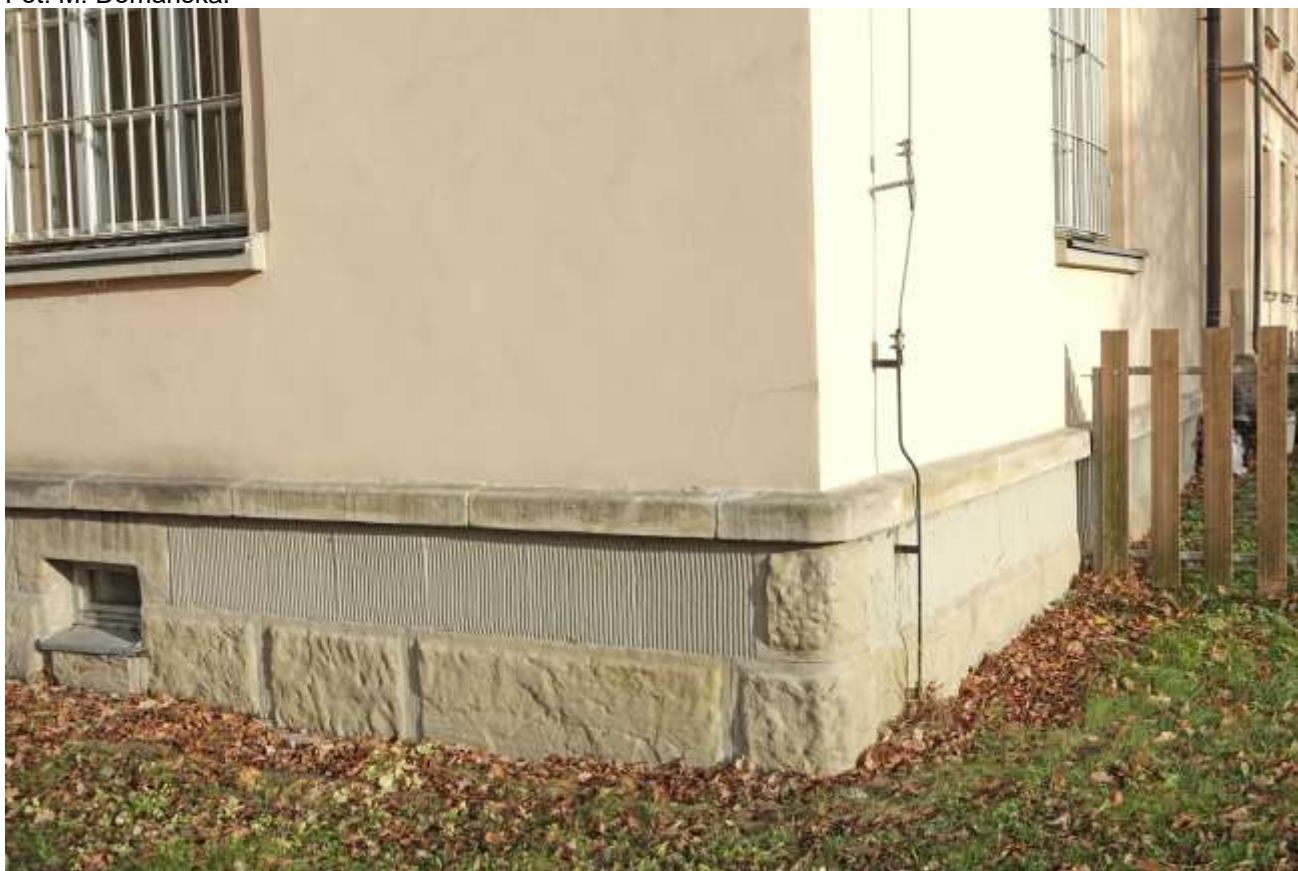
Fot. 18. Budynek nr 6a Szpitala Specjalistycznego im. dra J. Babińskiego SPZOZ w Krakowie. Elewacja pld. Stan przed konserwacją. Widoczny obecny stan techniczno-estetyczny budynku. Fot. M. Domańska.

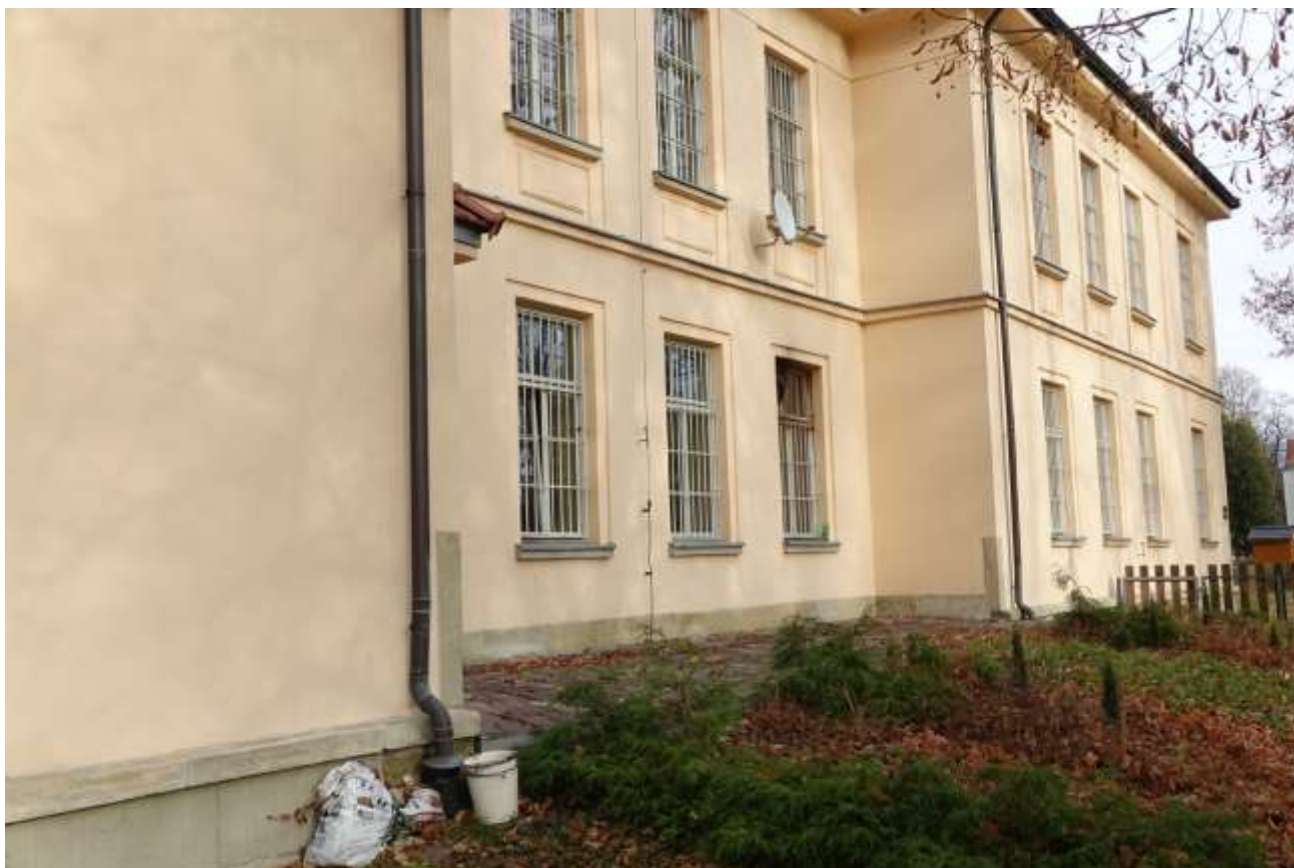
Fot. 19. Budynek nr 6a Szpitala Specjalistycznego im. dra J. Babińskiego SPZOZ w Krakowie. Elewacje wsch. i pld. Stan przed konserwacją. Widoczny obecny stan techniczno-estetyczny budynku. Fot. M. Domańska.

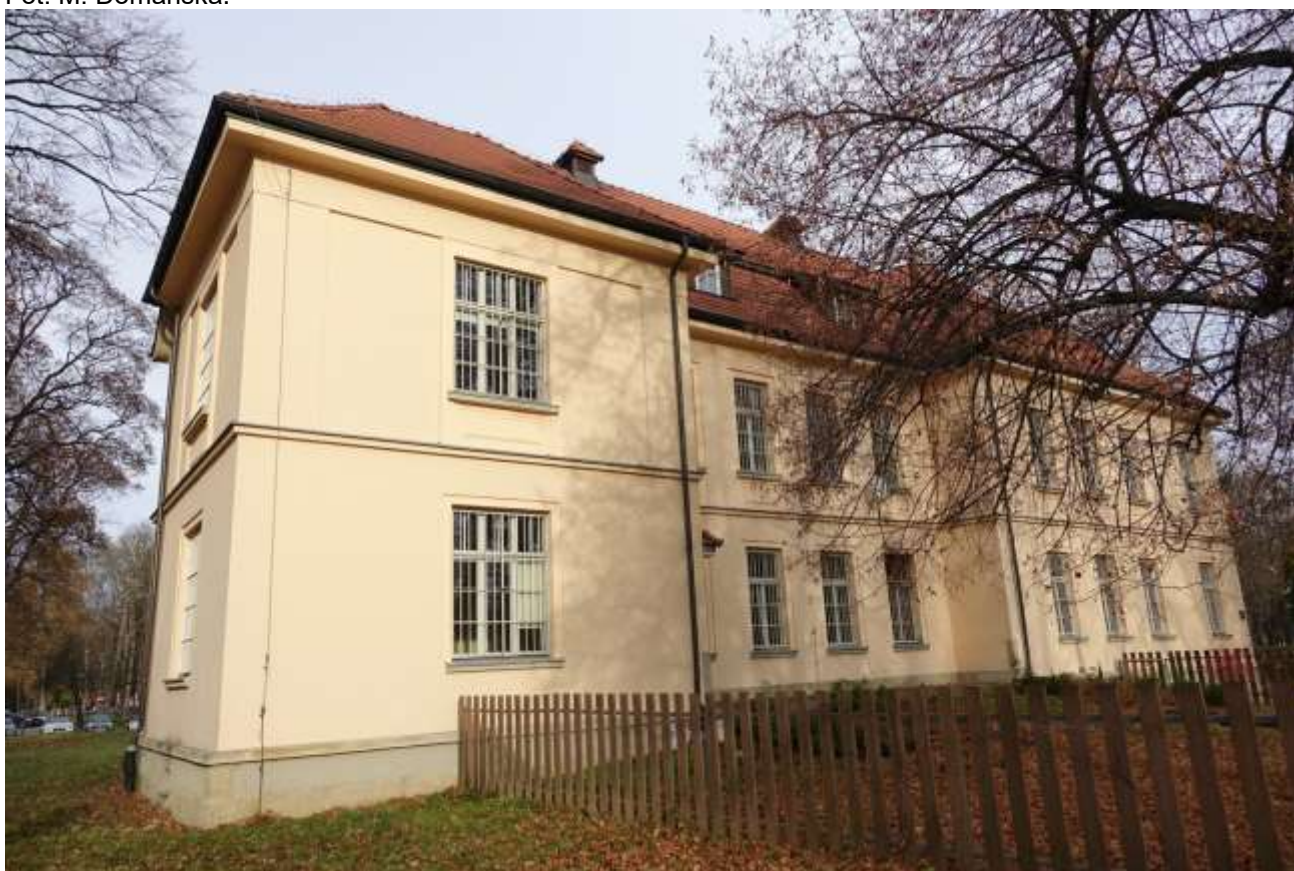
Fot. 20. Budynek nr 6a Szpitala Specjalistycznego im. dra J. Babińskiego SPZOZ w Krakowie. Elewacja płd. Stan przed konserwacją. Widoczny obecny stan techniczno-estetyczny budynku. Fot. M. Domańska.

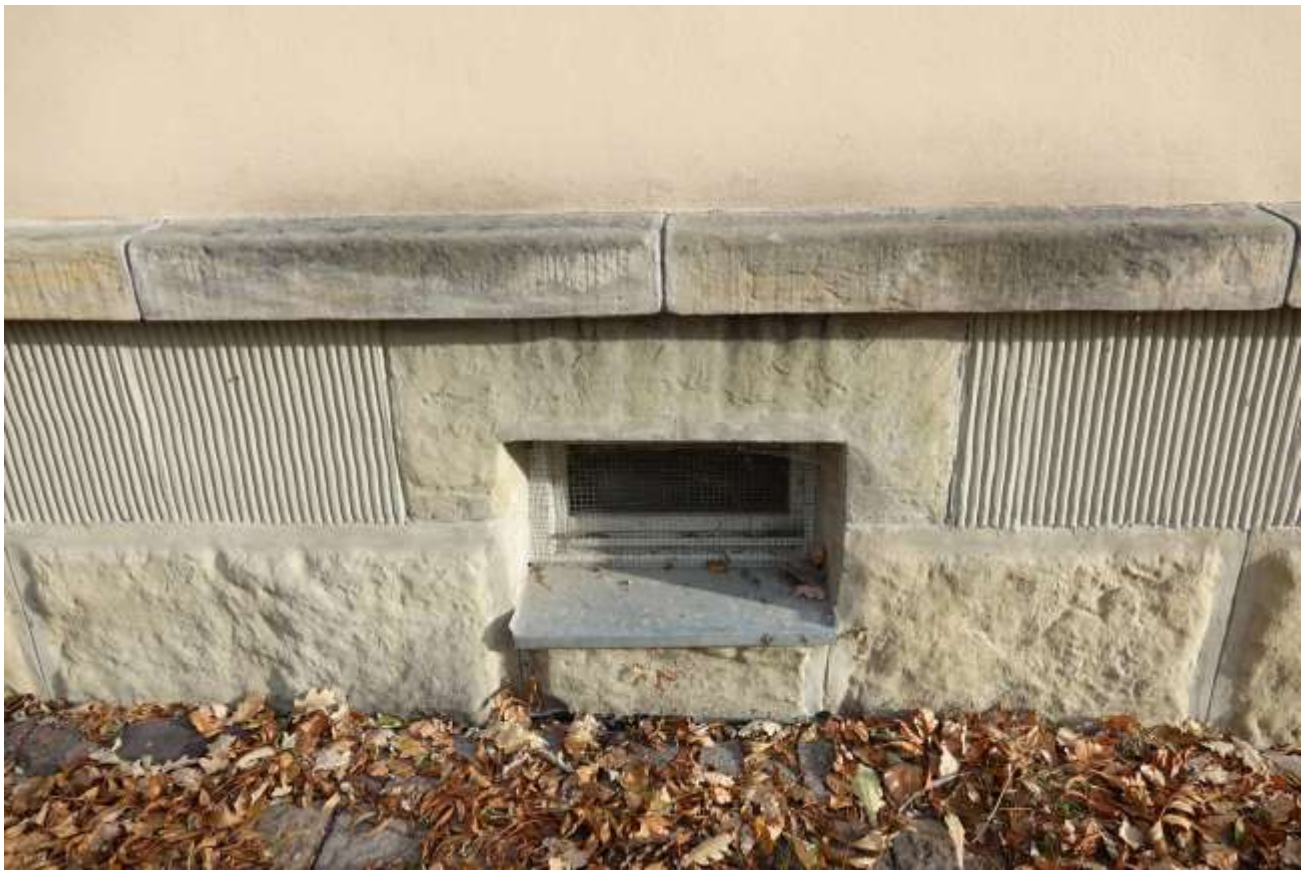
Fot. 21. Budynek nr 6a Szpitala Specjalistycznego im. dra J. Babińskiego SPZOZ w Krakowie. Elewacje płd. i wsch. Stan przed konserwacją. Widoczny obecny stan techniczno-estetyczny budynku. Fot. M. Domańska.

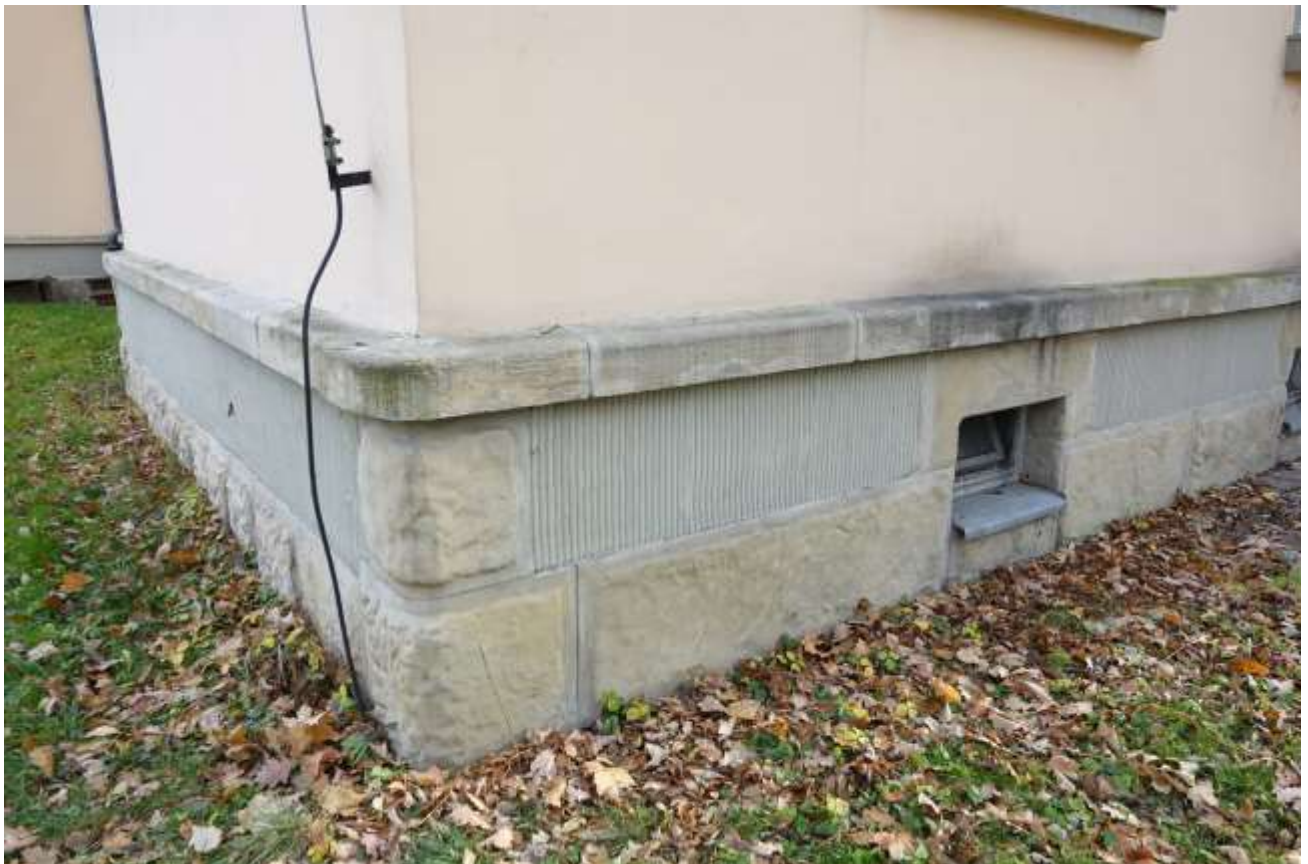
Fot. 22. Budynek nr 6a Szpitala Specjalistycznego im. dra J. Babińskiego SPZOZ w Krakowie. Elewacja płd. Stan przed konserwacją. Widoczny obecny stan techniczno-estetyczny budynku. Fot. M. Domańska.

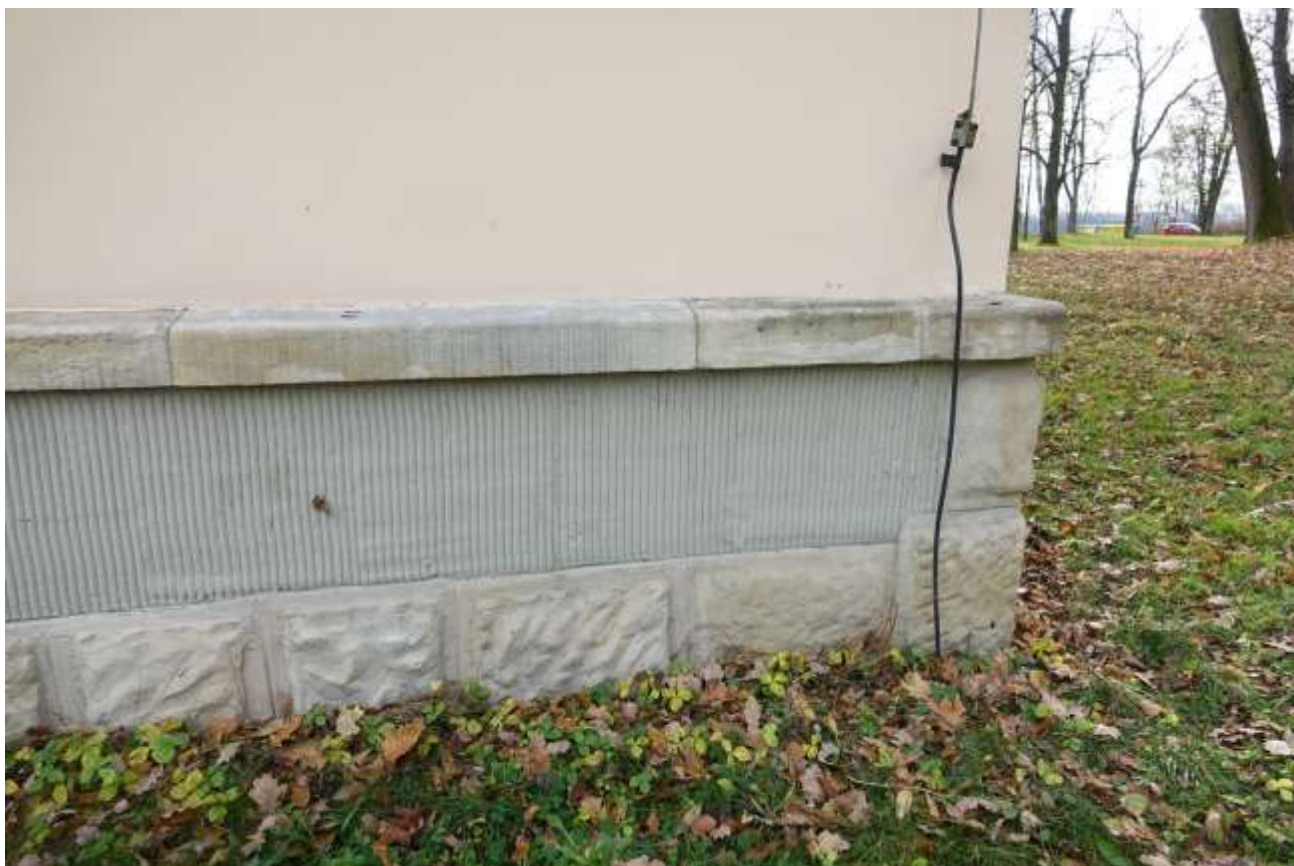
Fot. 23. Budynek nr 6a Szpitala Specjalistycznego im. dra J. Babińskiego SPZOZ w Krakowie. Elewacja wsch. Stan przed konserwacją. Widoczny obecny stan techniczno-estetyczny budynku. Fot. M. Domańska.

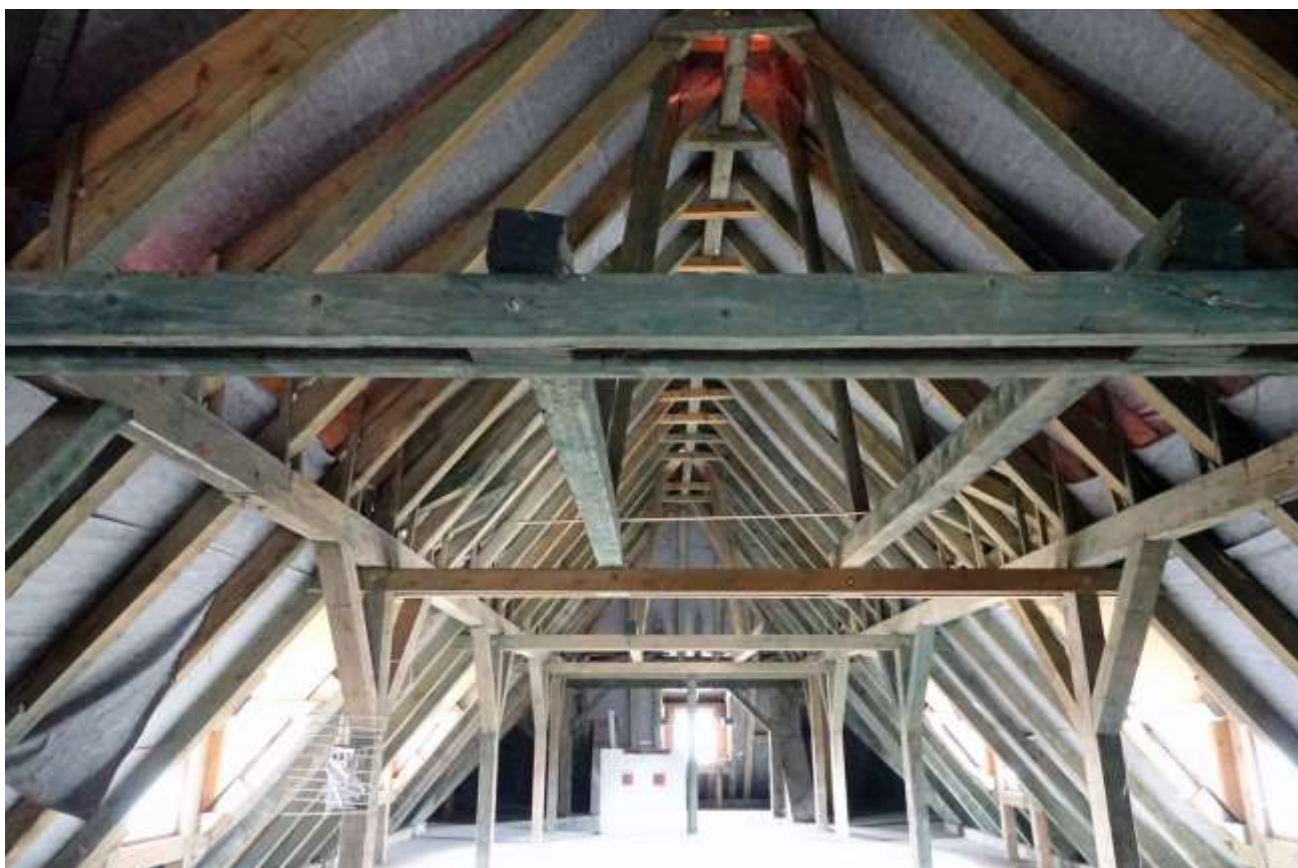
Fot. 24. Budynek nr 6a Szpitala Specjalistycznego im. dra J. Babińskiego SPZOZ w Krakowie. Poddasze. Stan przed konserwacją. Widoczny stan techniczny konstrukcji dachowej oraz brak izolacji termicznej połaci dachu. Fot. M. Domańska.

1. Ewentualne miejscowe zdemontowanie dachówek na powierzchni połaci.
2. Dokonać kompleksowej oceny stanu technicznego konstrukcji dachu.
3. Zdemontować wszystkie zniszczone, zawilgocone, zbutwiałe elementy i fragmenty więźby dachowej - murłaty, belki koszowe, krokwie, elementy konstrukcyjne przy kominkach i jaskółkach itp.

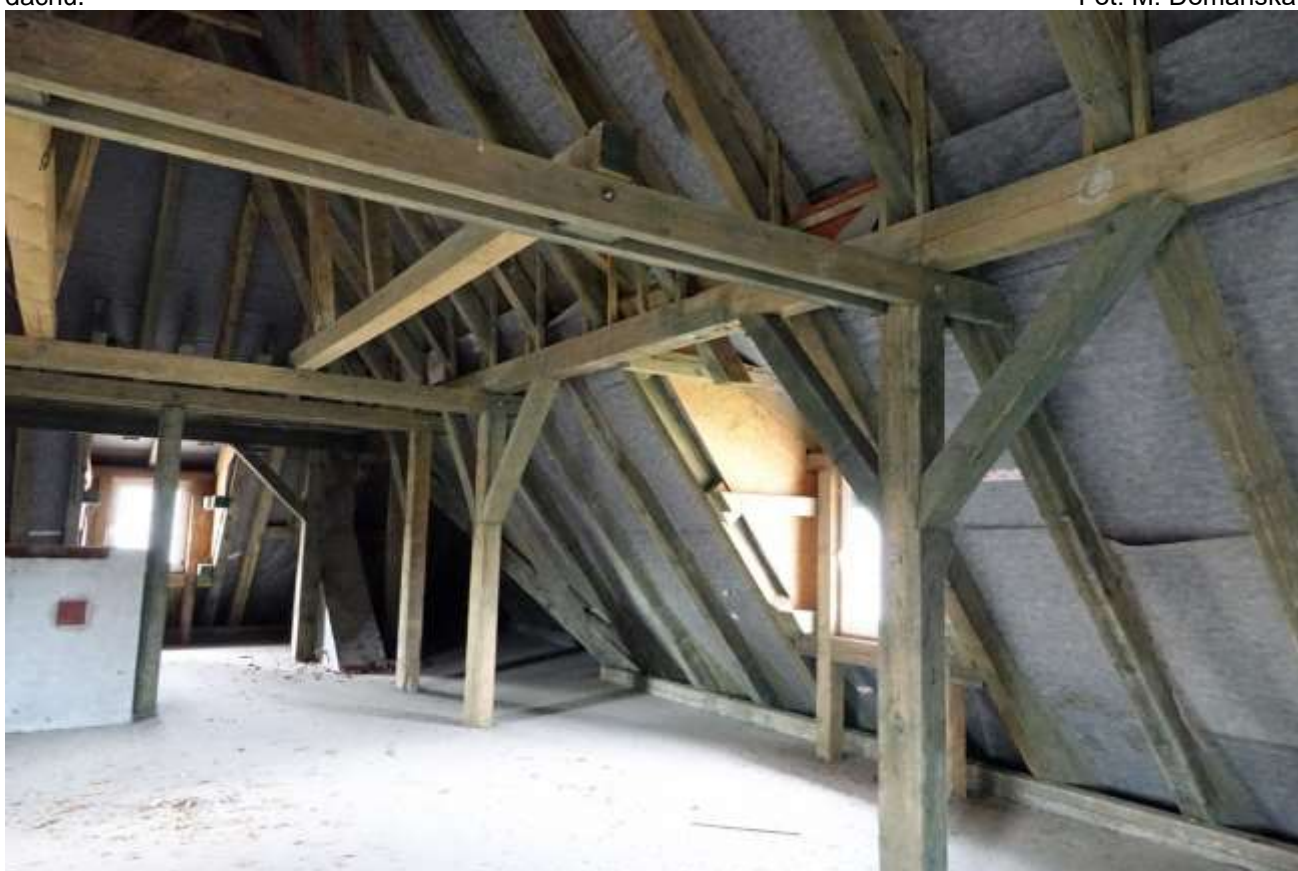
Fot. 25. Budynek nr 6a Szpitala Specjalistycznego im. dra J. Babińskiego SPZOZ w Krakowie. Poddasze. Stan przed konserwacją. Widoczny stan techniczny konstrukcji dachowej oraz brak izolacji termicznej połaci dachu. Fot. M. Domańska.

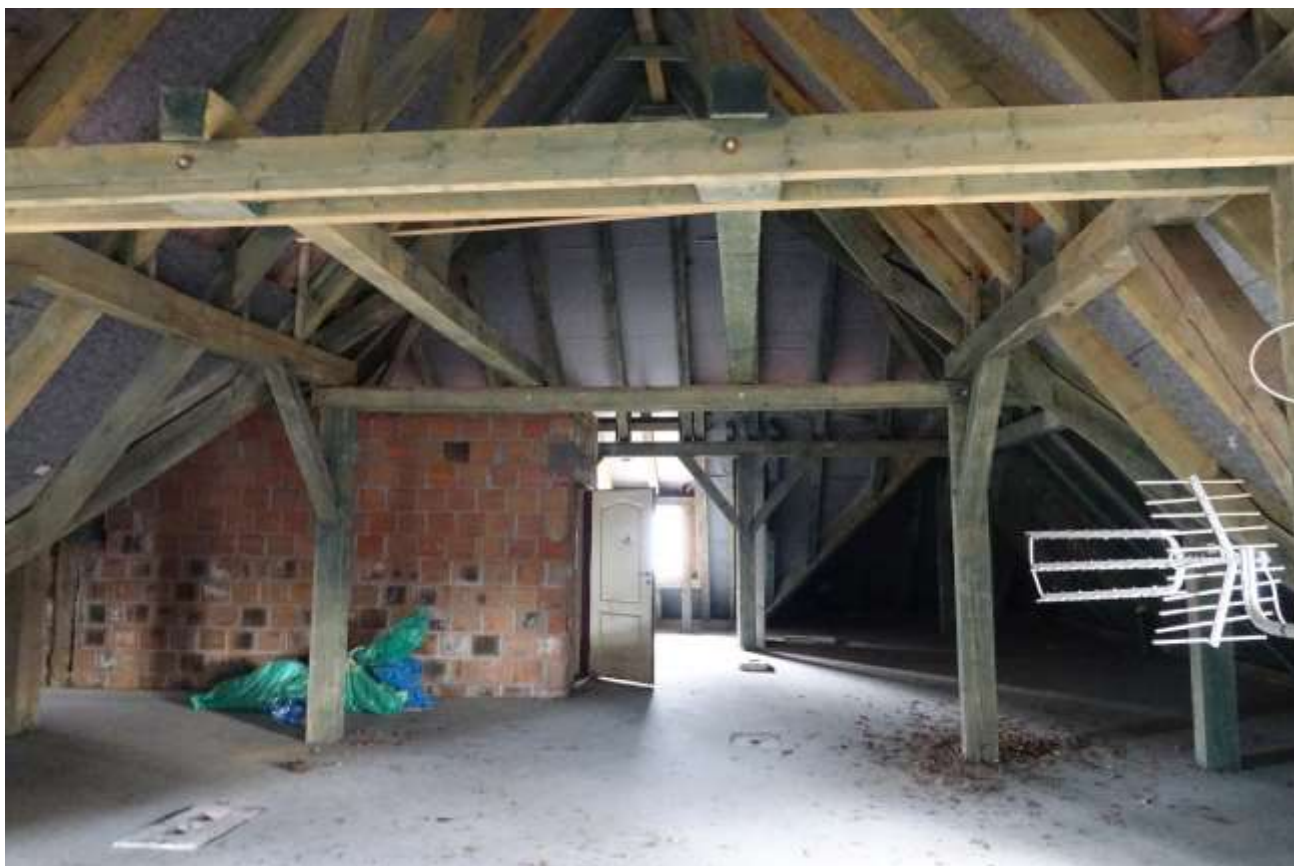
Fot. 26. Budynek nr 6a Szpitala Specjalistycznego im. dra J. Babińskiego SPZOZ w Krakowie. Poddasze. Stan przed konserwacją. Widoczny stan techniczny konstrukcji dachowej oraz brak izolacji termicznej połaci dachu. Fot. M. Domańska.

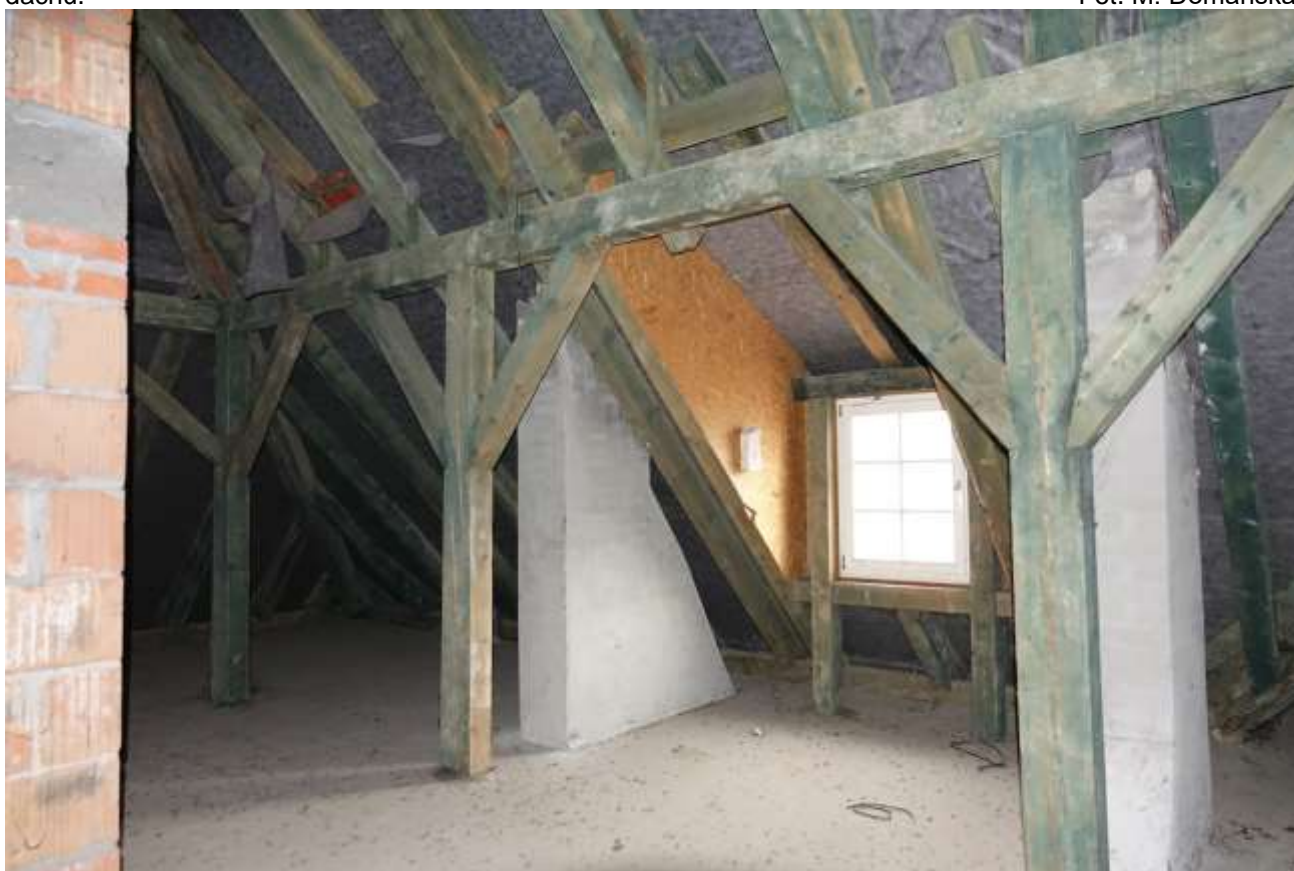
Fot. 27. Budynek nr 6a Szpitala Specjalistycznego im. dra J. Babińskiego SPZOZ w Krakowie. Poddasze. Stan przed konserwacją. Widoczny stan techniczny konstrukcji dachowej oraz brak izolacji termicznej połaci dachu. Fot. M. Domańska.

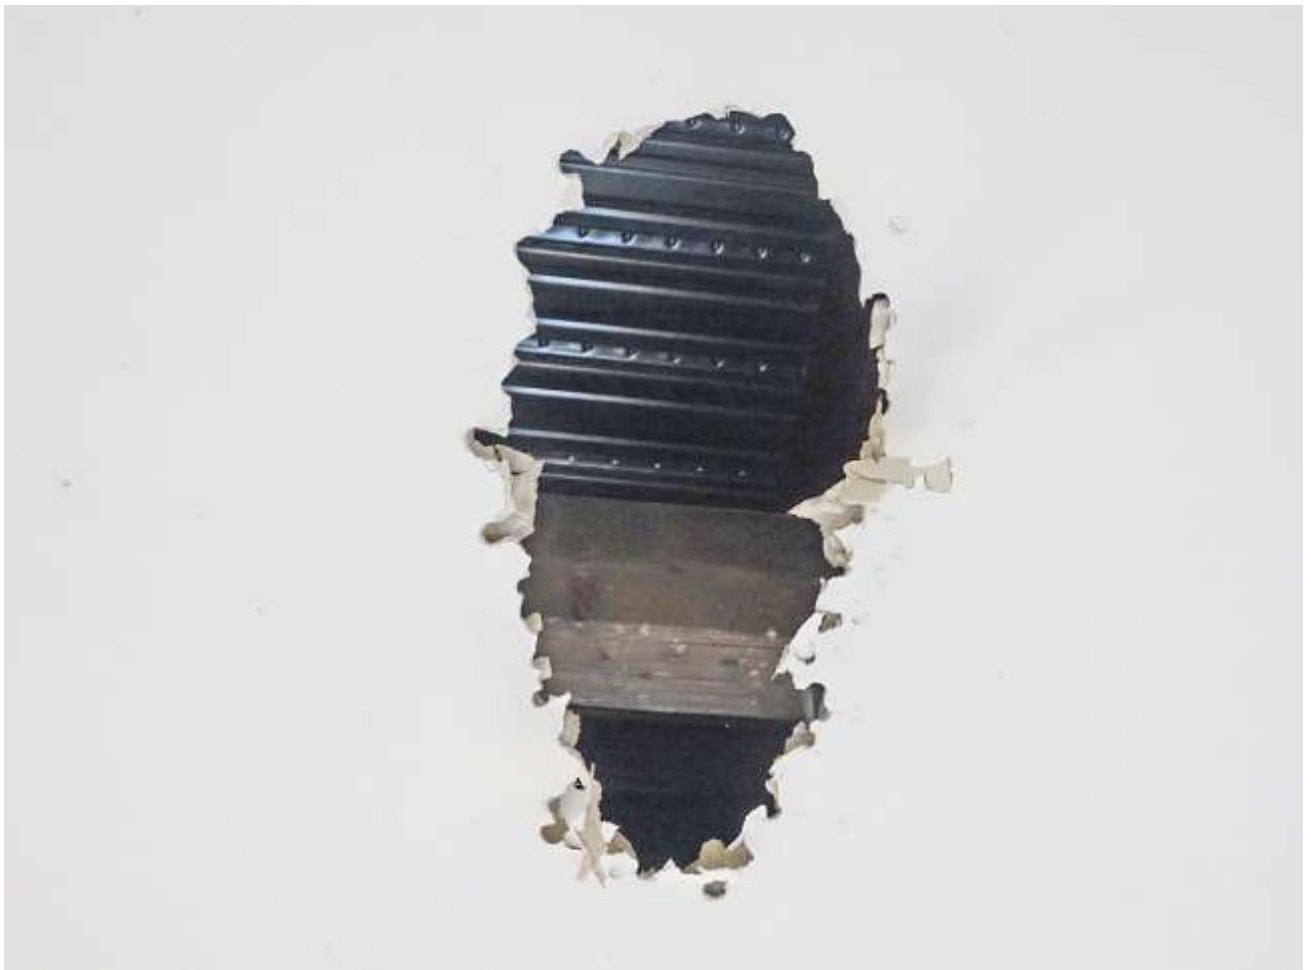
Fot. 28. Budynek nr 6a Szpitala Specjalistycznego im. dra J. Babińskiego SPZOZ w Krakowie. Strop pod częścią poddasza. Stan przed konserwacją. Widoczny stan techniczny konstrukcji stropu. Fot. M. Domańska.

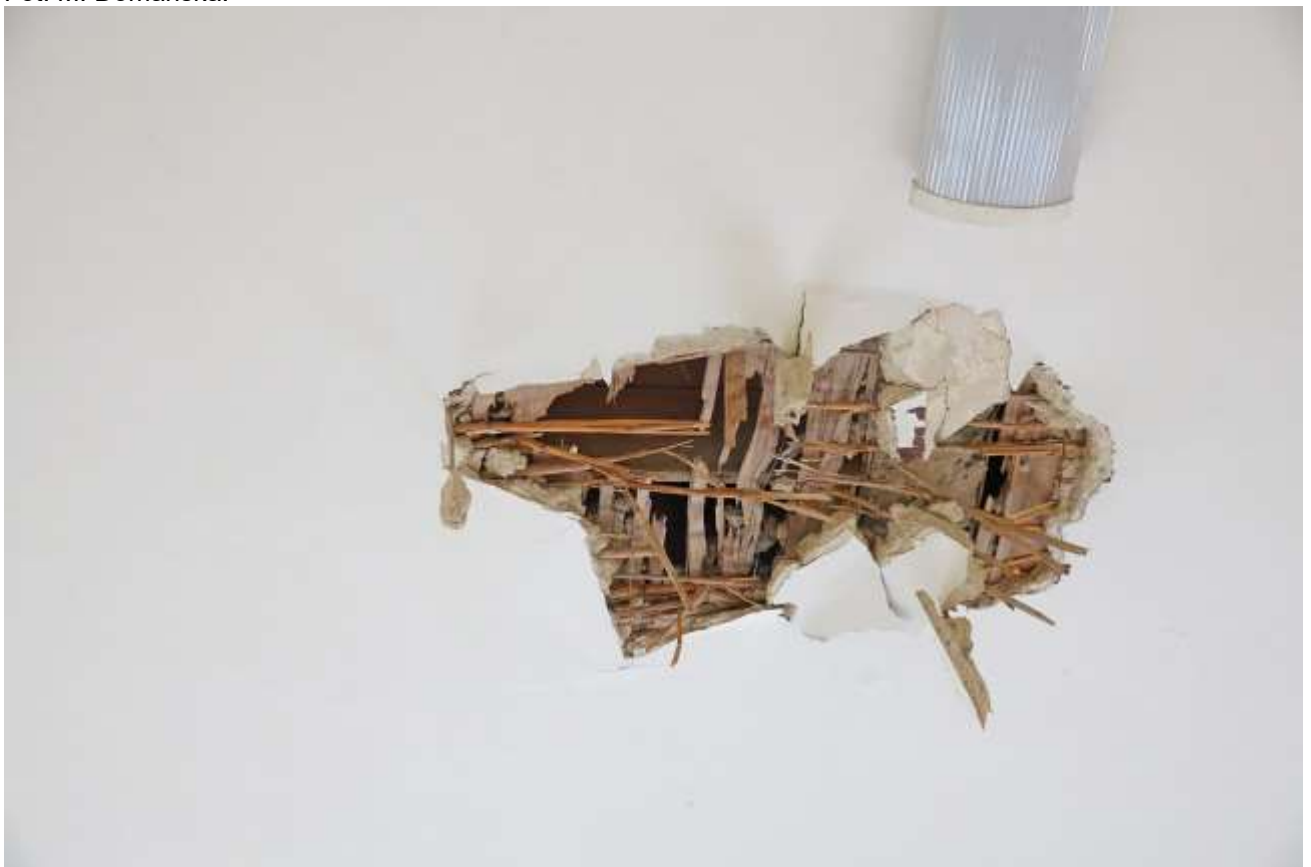
Fot. 29. Budynek nr 6a Szpitala Specjalistycznego im. dra J. Babińskiego SPZOZ w Krakowie. Strop pod częścią piętra. Stan przed konserwacją. Widoczny stan techniczny konstrukcji stropu. Fot. M. Domańska.

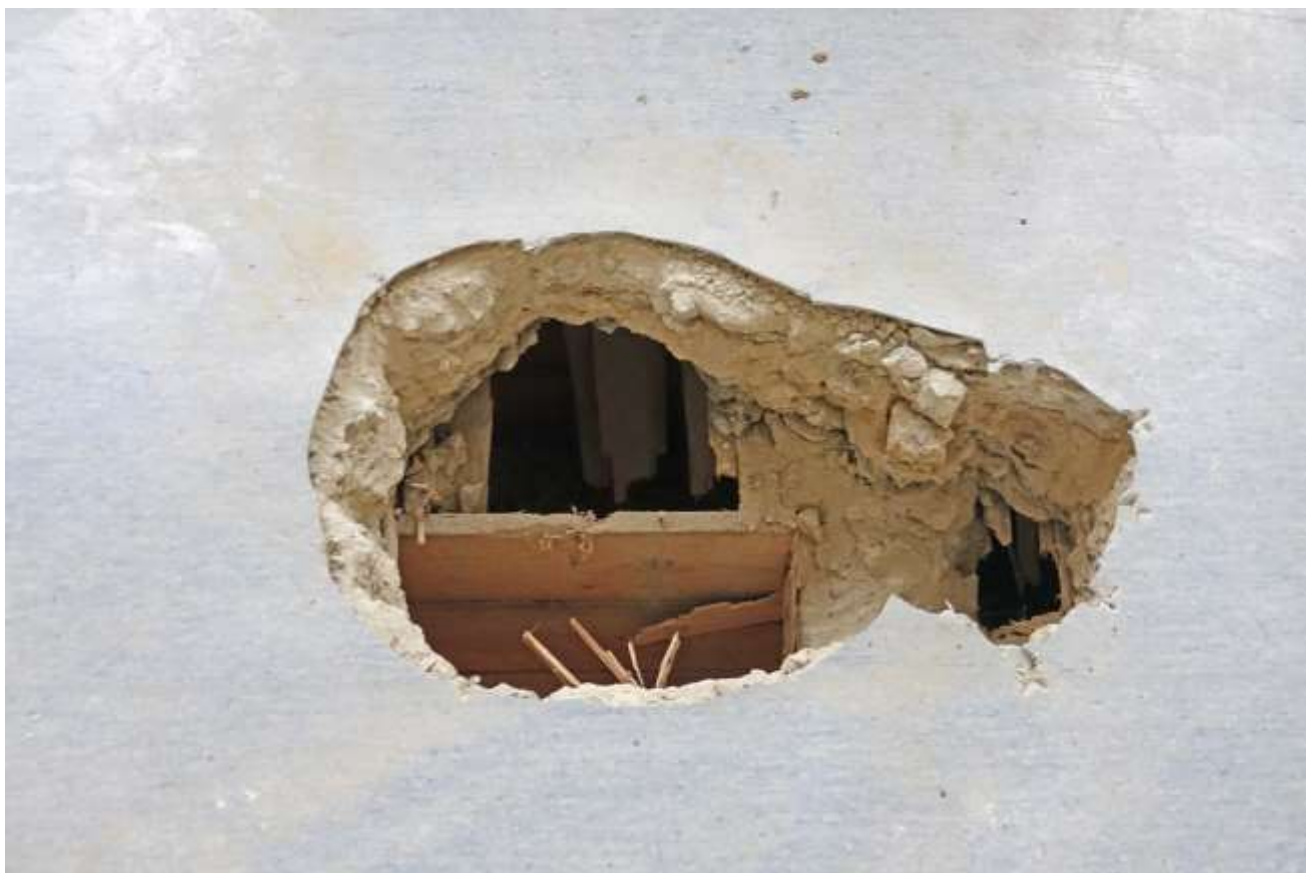
Fot. 30. Budynek nr 6a Szpitala Specjalistycznego im. dra J. Babińskiego SPZOZ w Krakowie. Strop pod częścią piętra. Stan przed konserwacją. Widoczny stan techniczny konstrukcji stropu. Fot. M. Domańska.

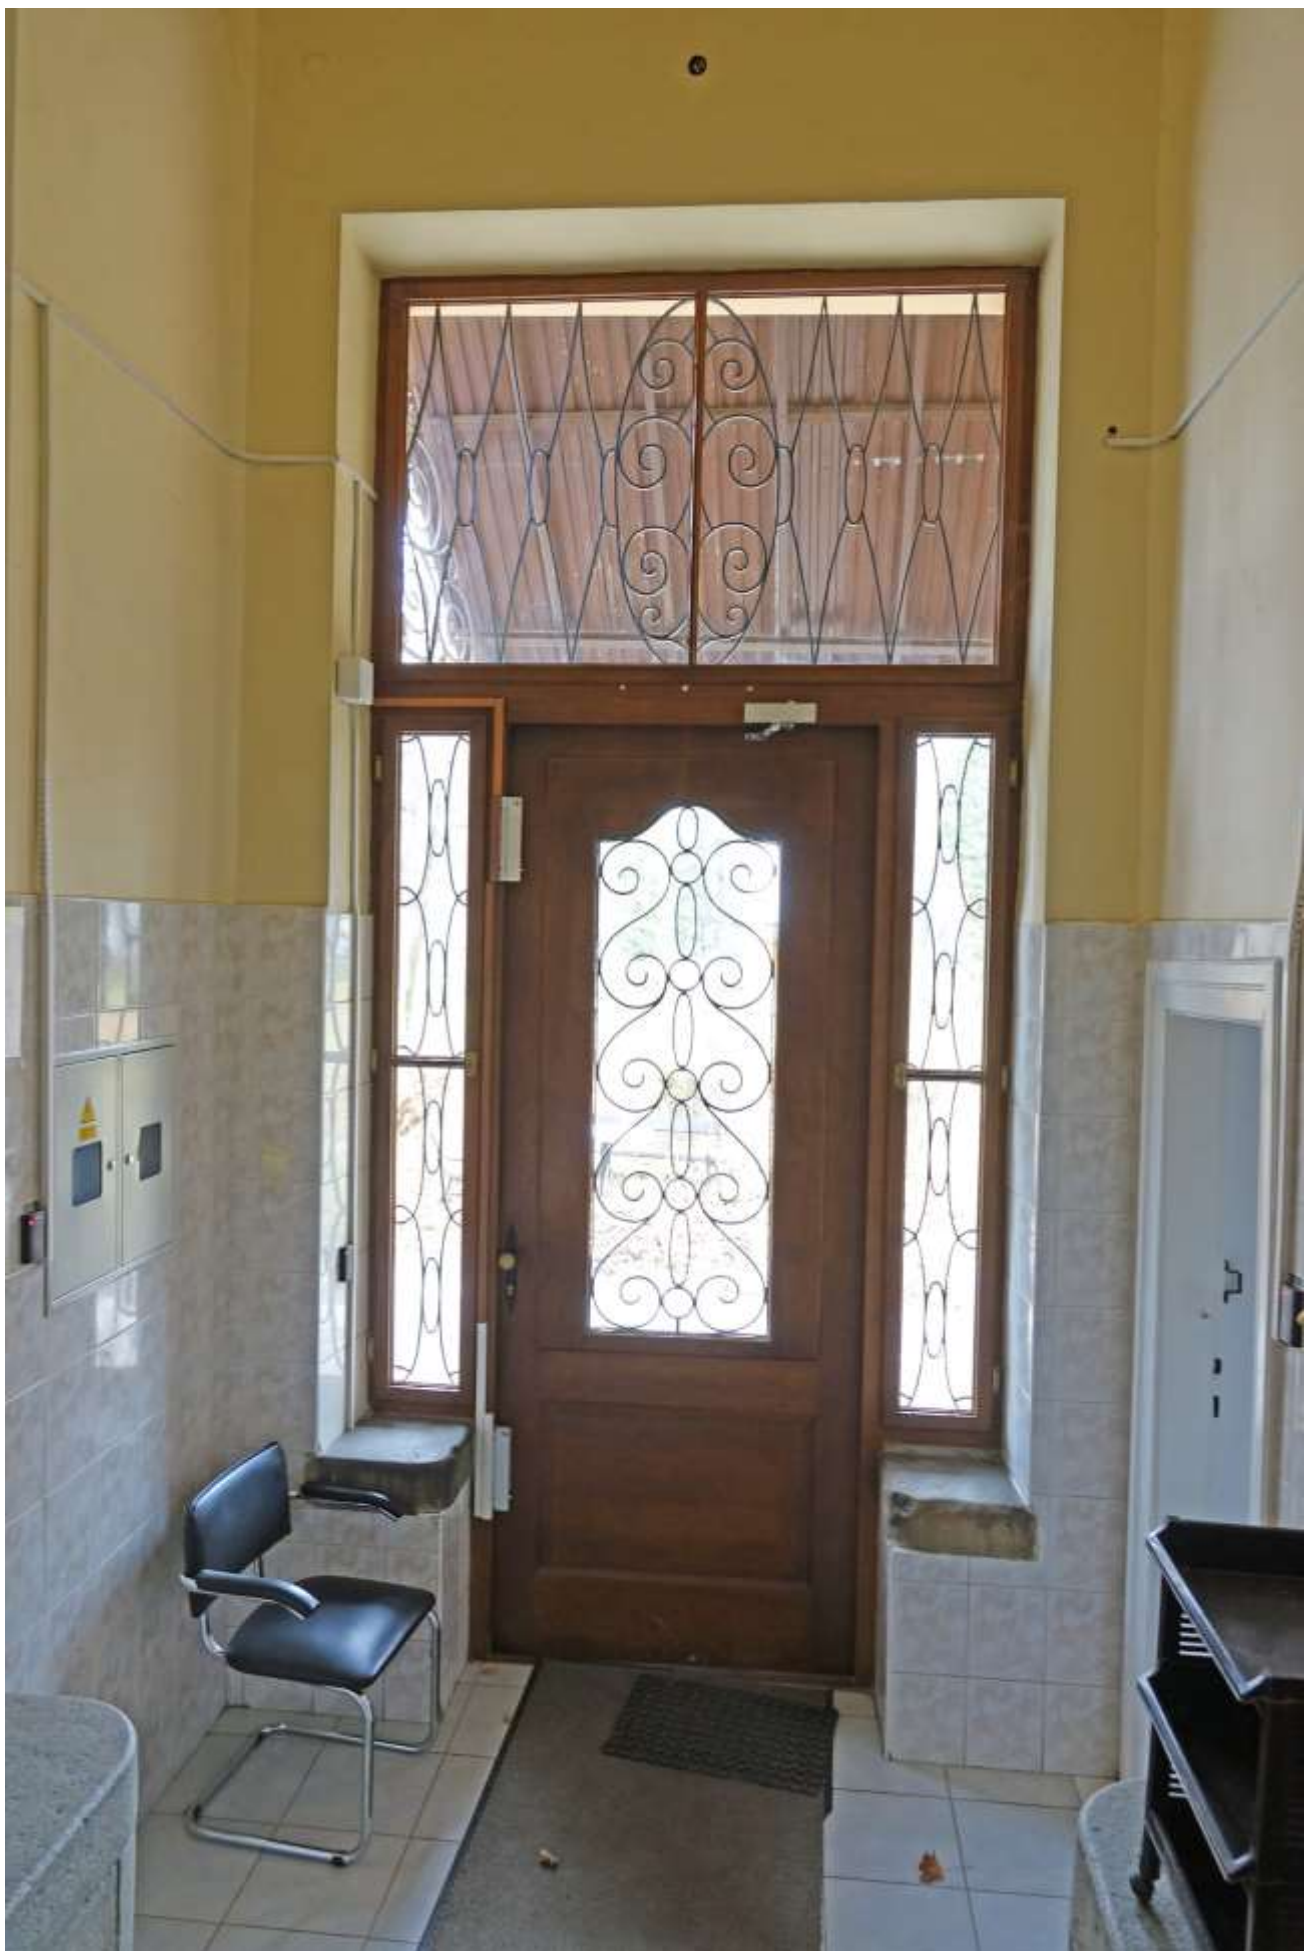
Fot. 31. Budynek nr 6a Szpitala Specjalistycznego im. dra J. Babińskiego SPZOZ w Krakowie. Wnętrze budynku. Stan przed konserwacją. Widoczny stan stolarki drzwiowej oraz ścian i posadzek. Fot. M. Domańska.

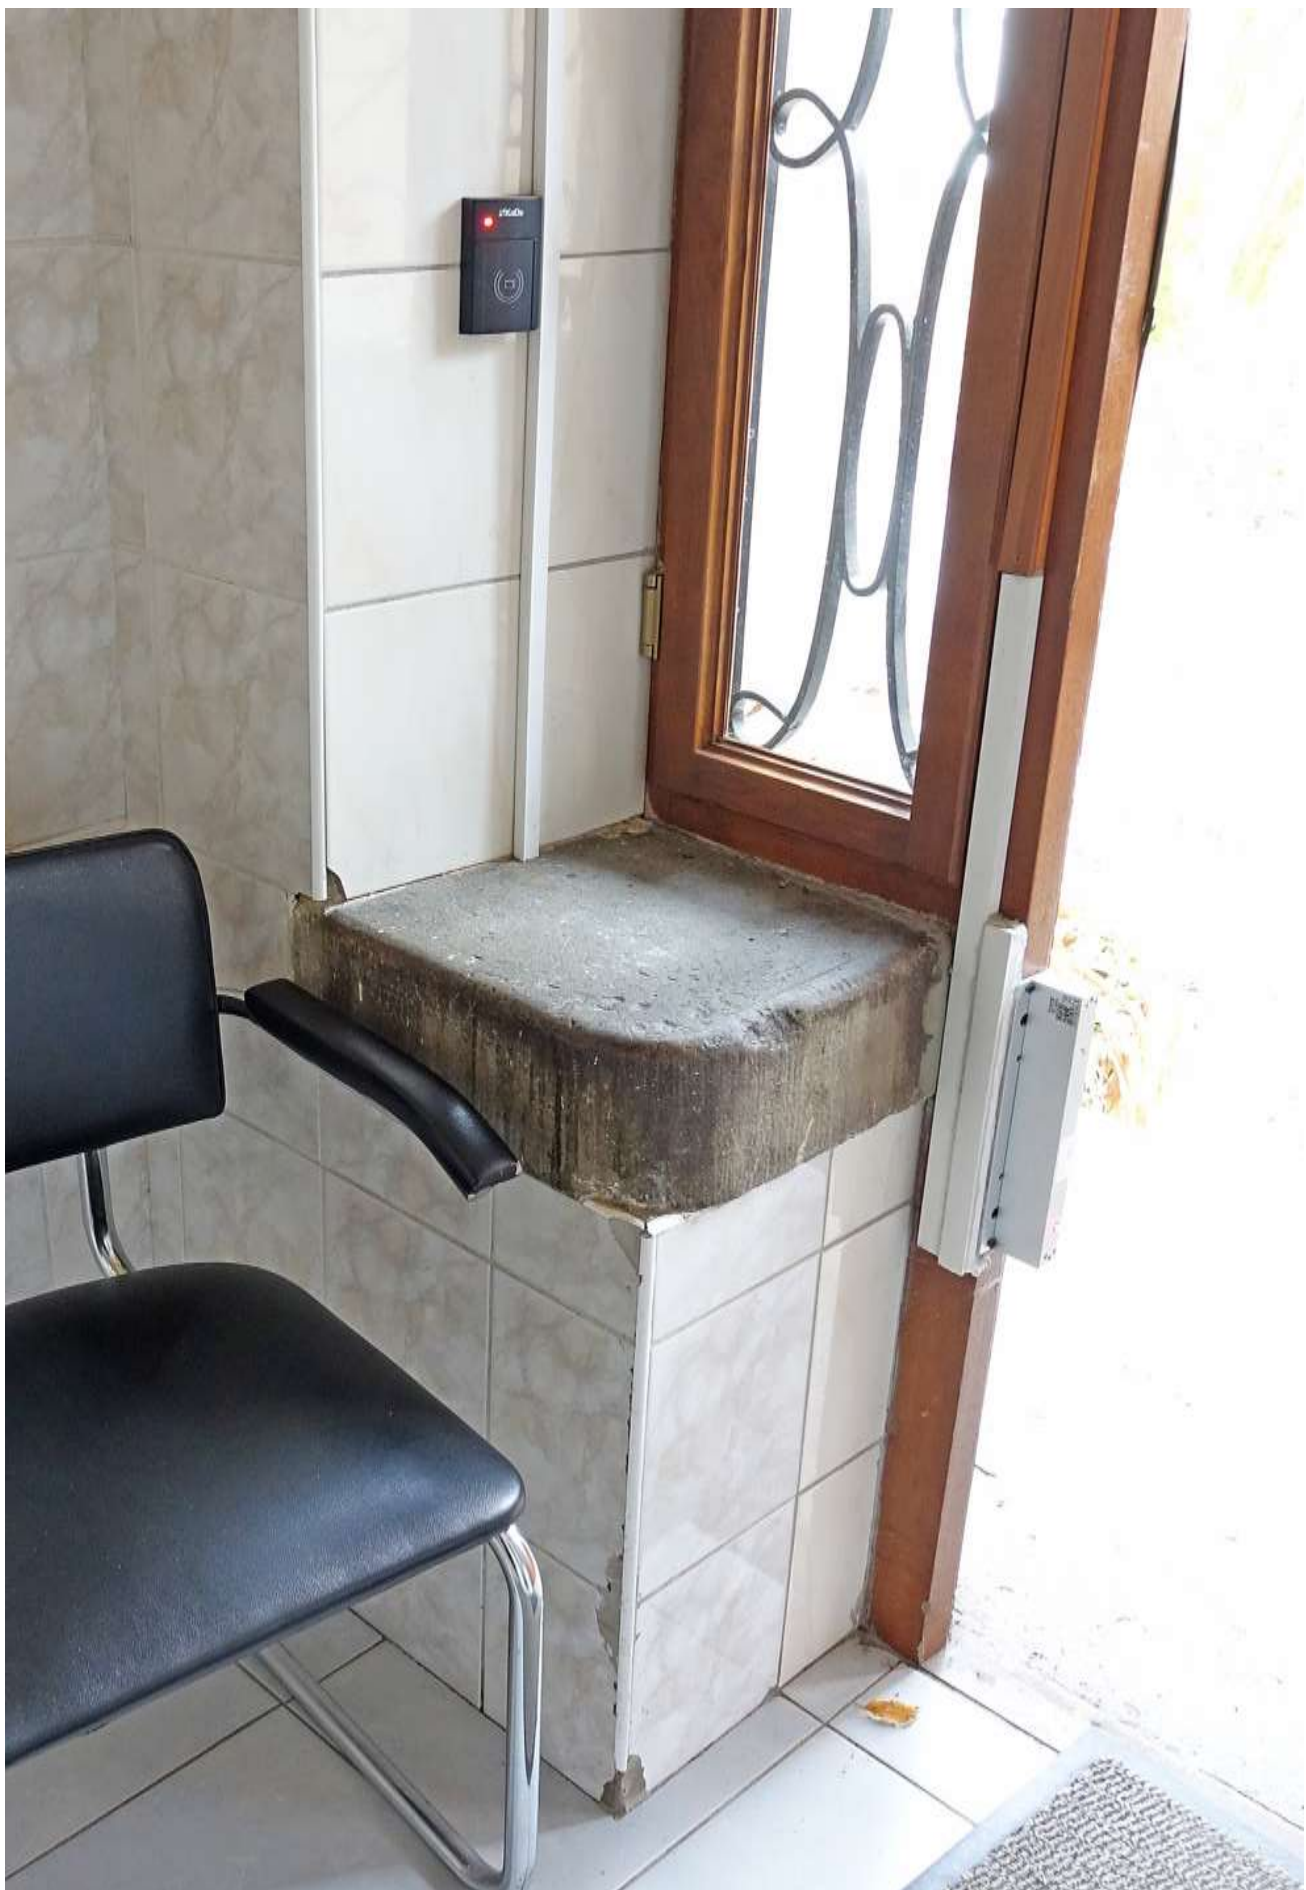
Fot. 32. Budynek nr 6a Szpitala Specjalistycznego im. dra J. Babińskiego SPZOZ w Krakowie. Wnętrze budynku. Stan przed konserwacją. Widoczny stan stolarki drzwiowej oraz ścian i posadzek oraz kamiennych parapetów przy drzwiach wejściowych. Fot. M. Domańska.
