**PROGRAM PRAC KONSERWATORSKICH**  
budynku nr 6A -  
Szpitala Klinicznego  
im. dr. J. Babińskiego SPZOZ w Krakowie

## **PROGRAM PRAC KONSERWATORSKICH**

Budynek nr 6A Szpitala Klinicznego im. dr. J. Babińskiego SPZOZ w Krakowie, ul. Babińskiego 29 - mury, tynki z parapetami i cokołem, stropy, zadaszenie z konstrukcją, fundamenty, stolarka zewnętrzna okienna i drzwiowa, elementy ślusarskie, elementy kamienne cokołów i nad ryzalitami, posadzki wewnętrzne oraz schody z lastryko i kamienia.

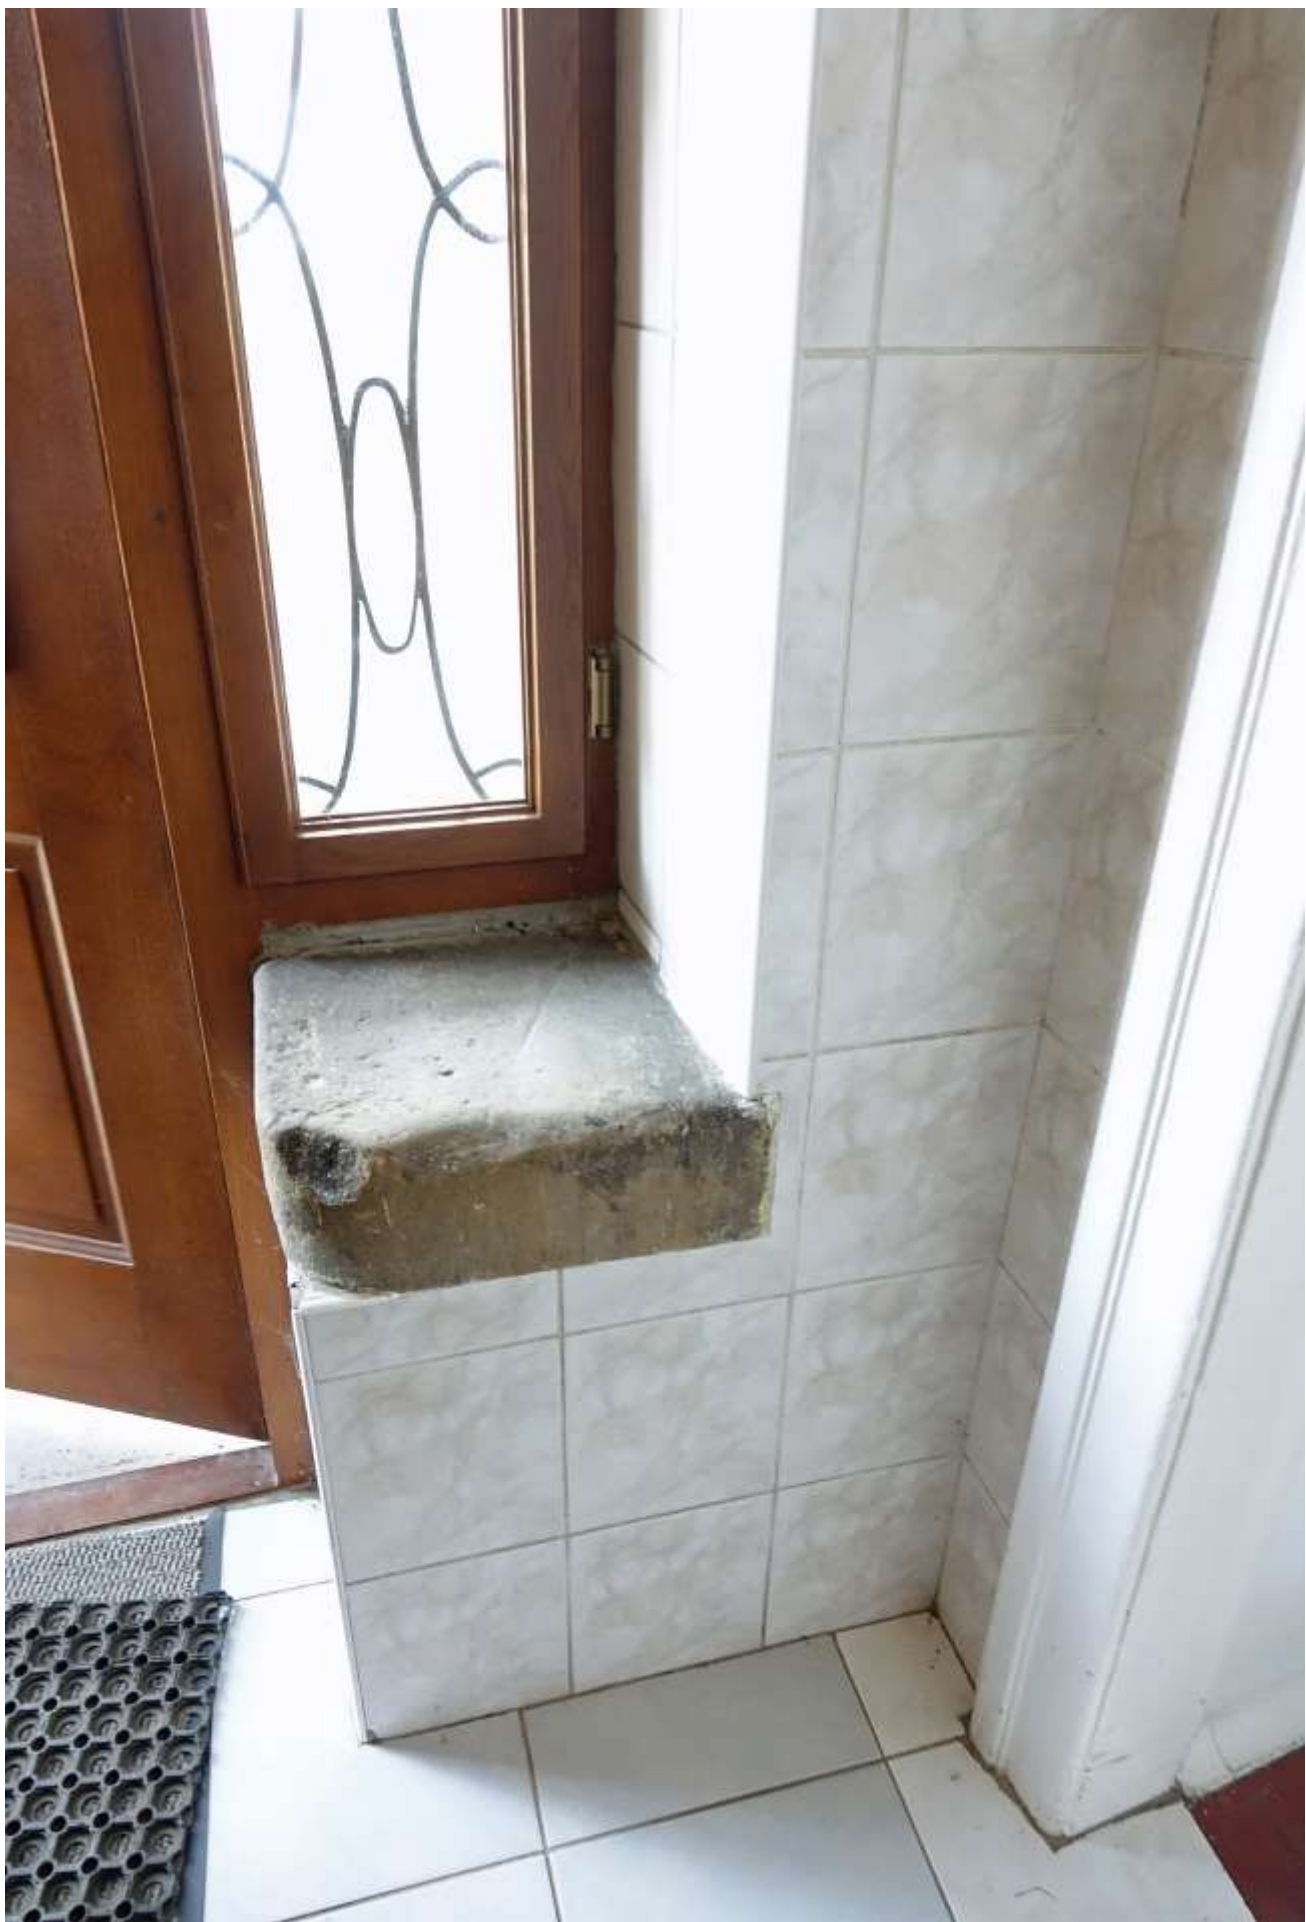
Fot. 33. Budynek nr 6a Szpitala Specjalistycznego im. dra J. Babińskiego SPZOZ w Krakowie. Wnętrze budynku. Stan przed konserwacją. Widoczny stan stolarki drzwiowej oraz ścian i posadzek oraz kamiennych parapetów przy drzwiach wejściowych. Fot. M. Domańska.

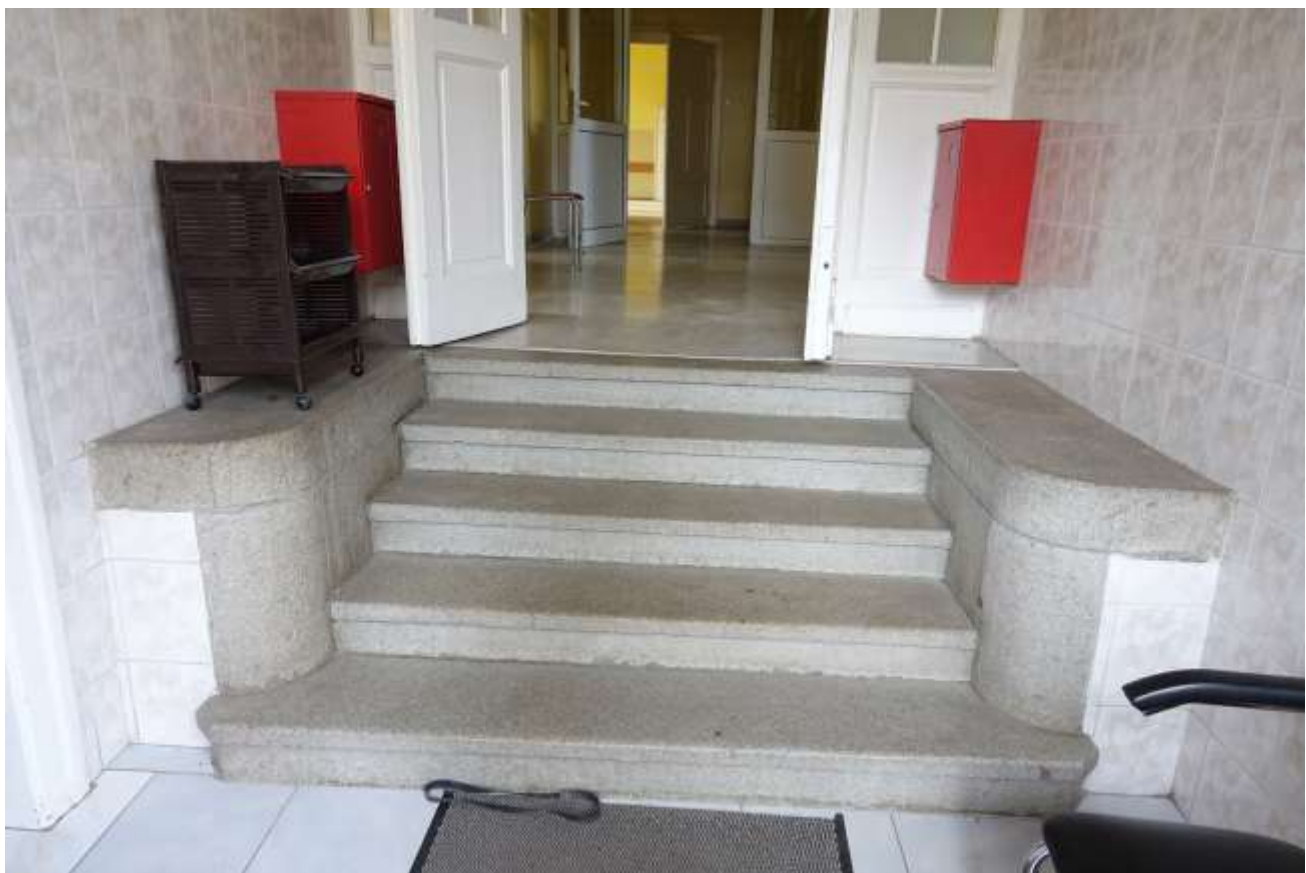
Fot. 34. Budynek nr 6a Szpitala Specjalistycznego im. dra J. Babińskiego SPZOZ w Krakowie. Wnętrze budynku. Stan przed konserwacją. Widoczne zniszczenia i zabrudzenia schodów z tzw. policzkami. Fot. M. Domańska.

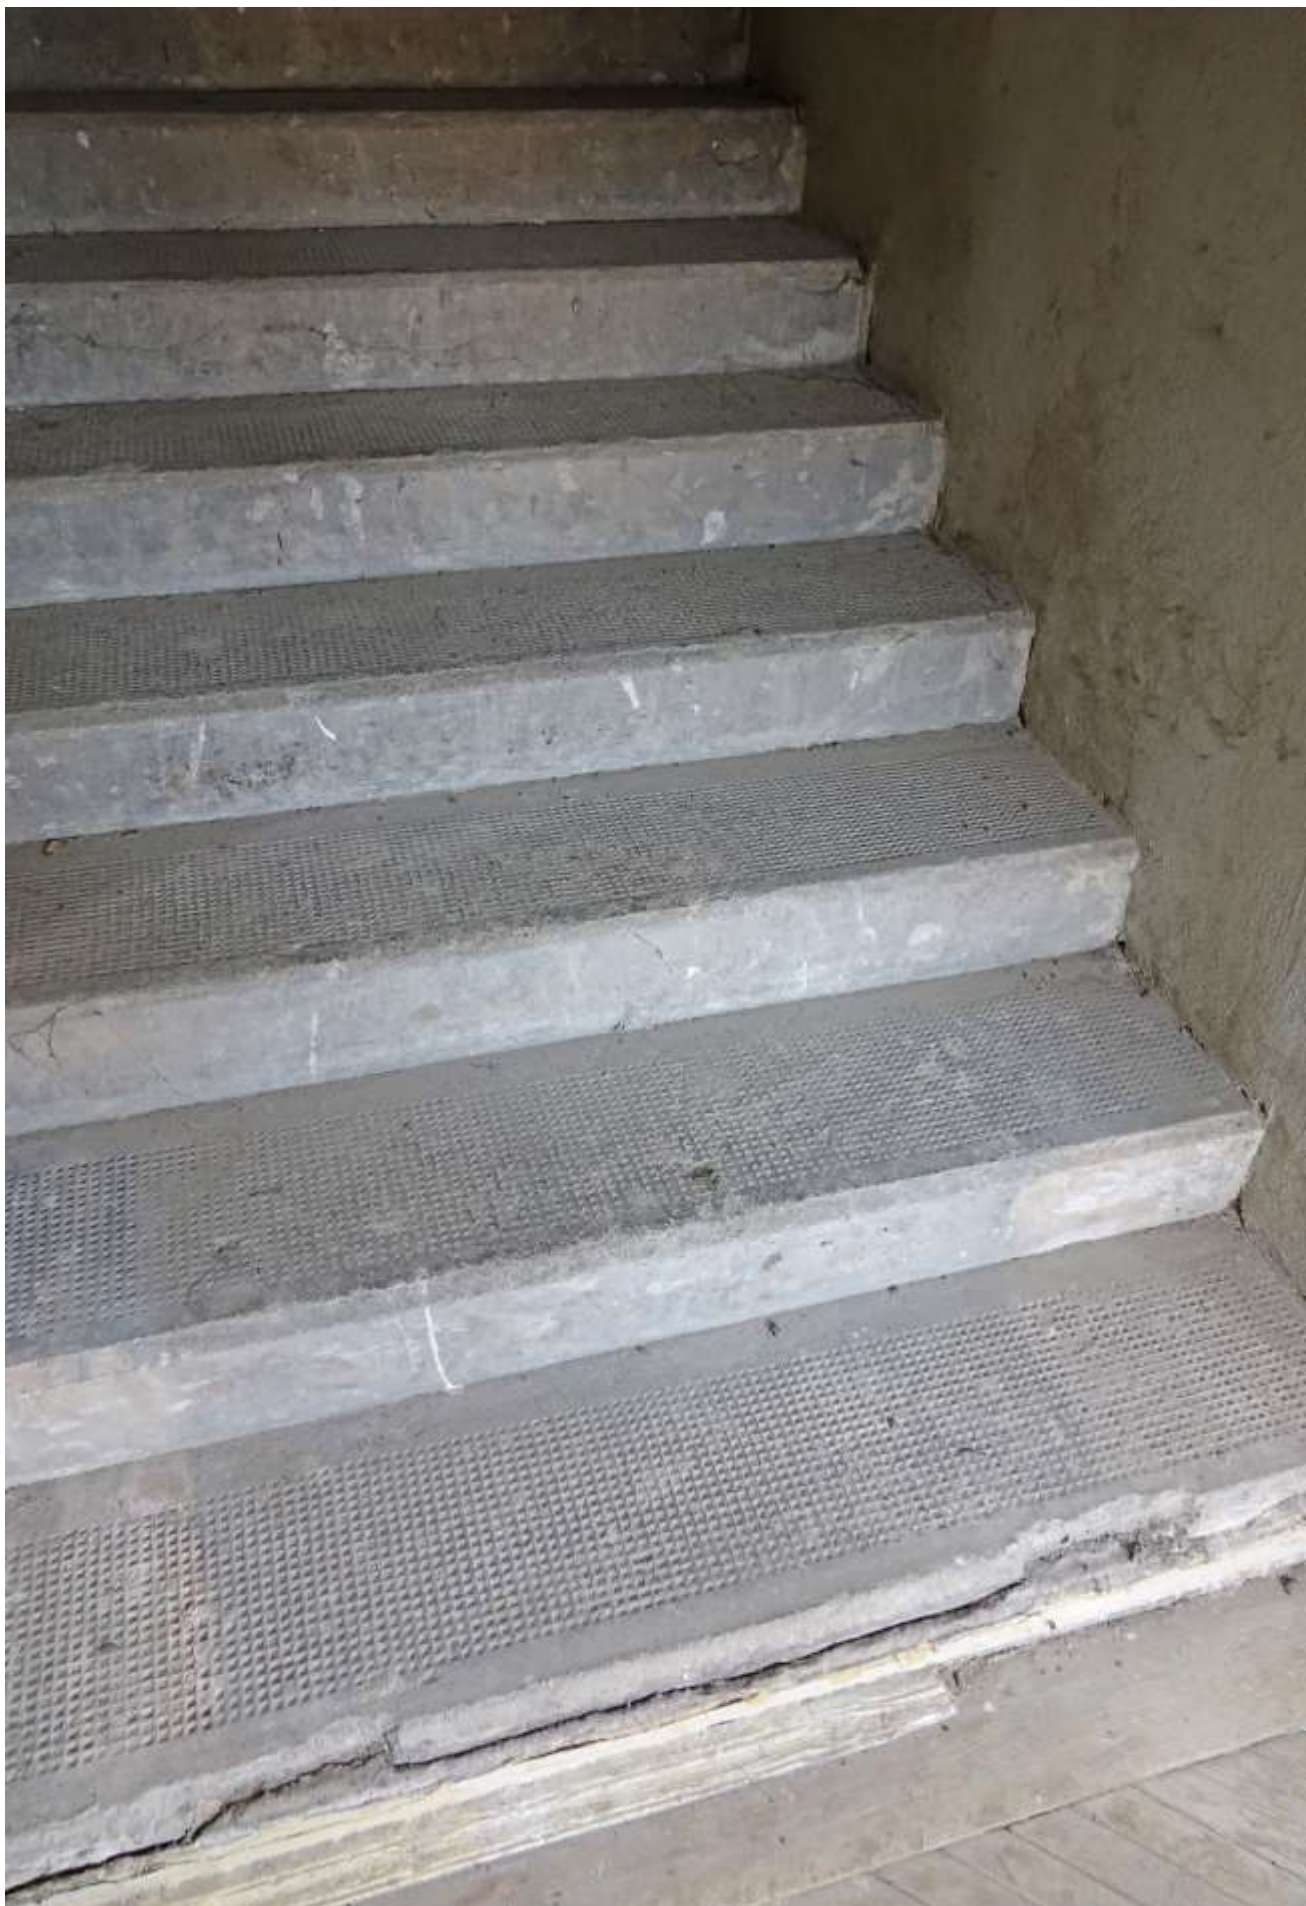
Fot. 35. Budynek nr 6a Szpitala Specjalistycznego im. dra J. Babińskiego SPZOZ w Krakowie. Wnętrze budynku. Stan przed konserwacją. Widoczne zniszczenia i zabrudzenia schodów betonowych na poziom poddasza. Fot. M. Domańska.

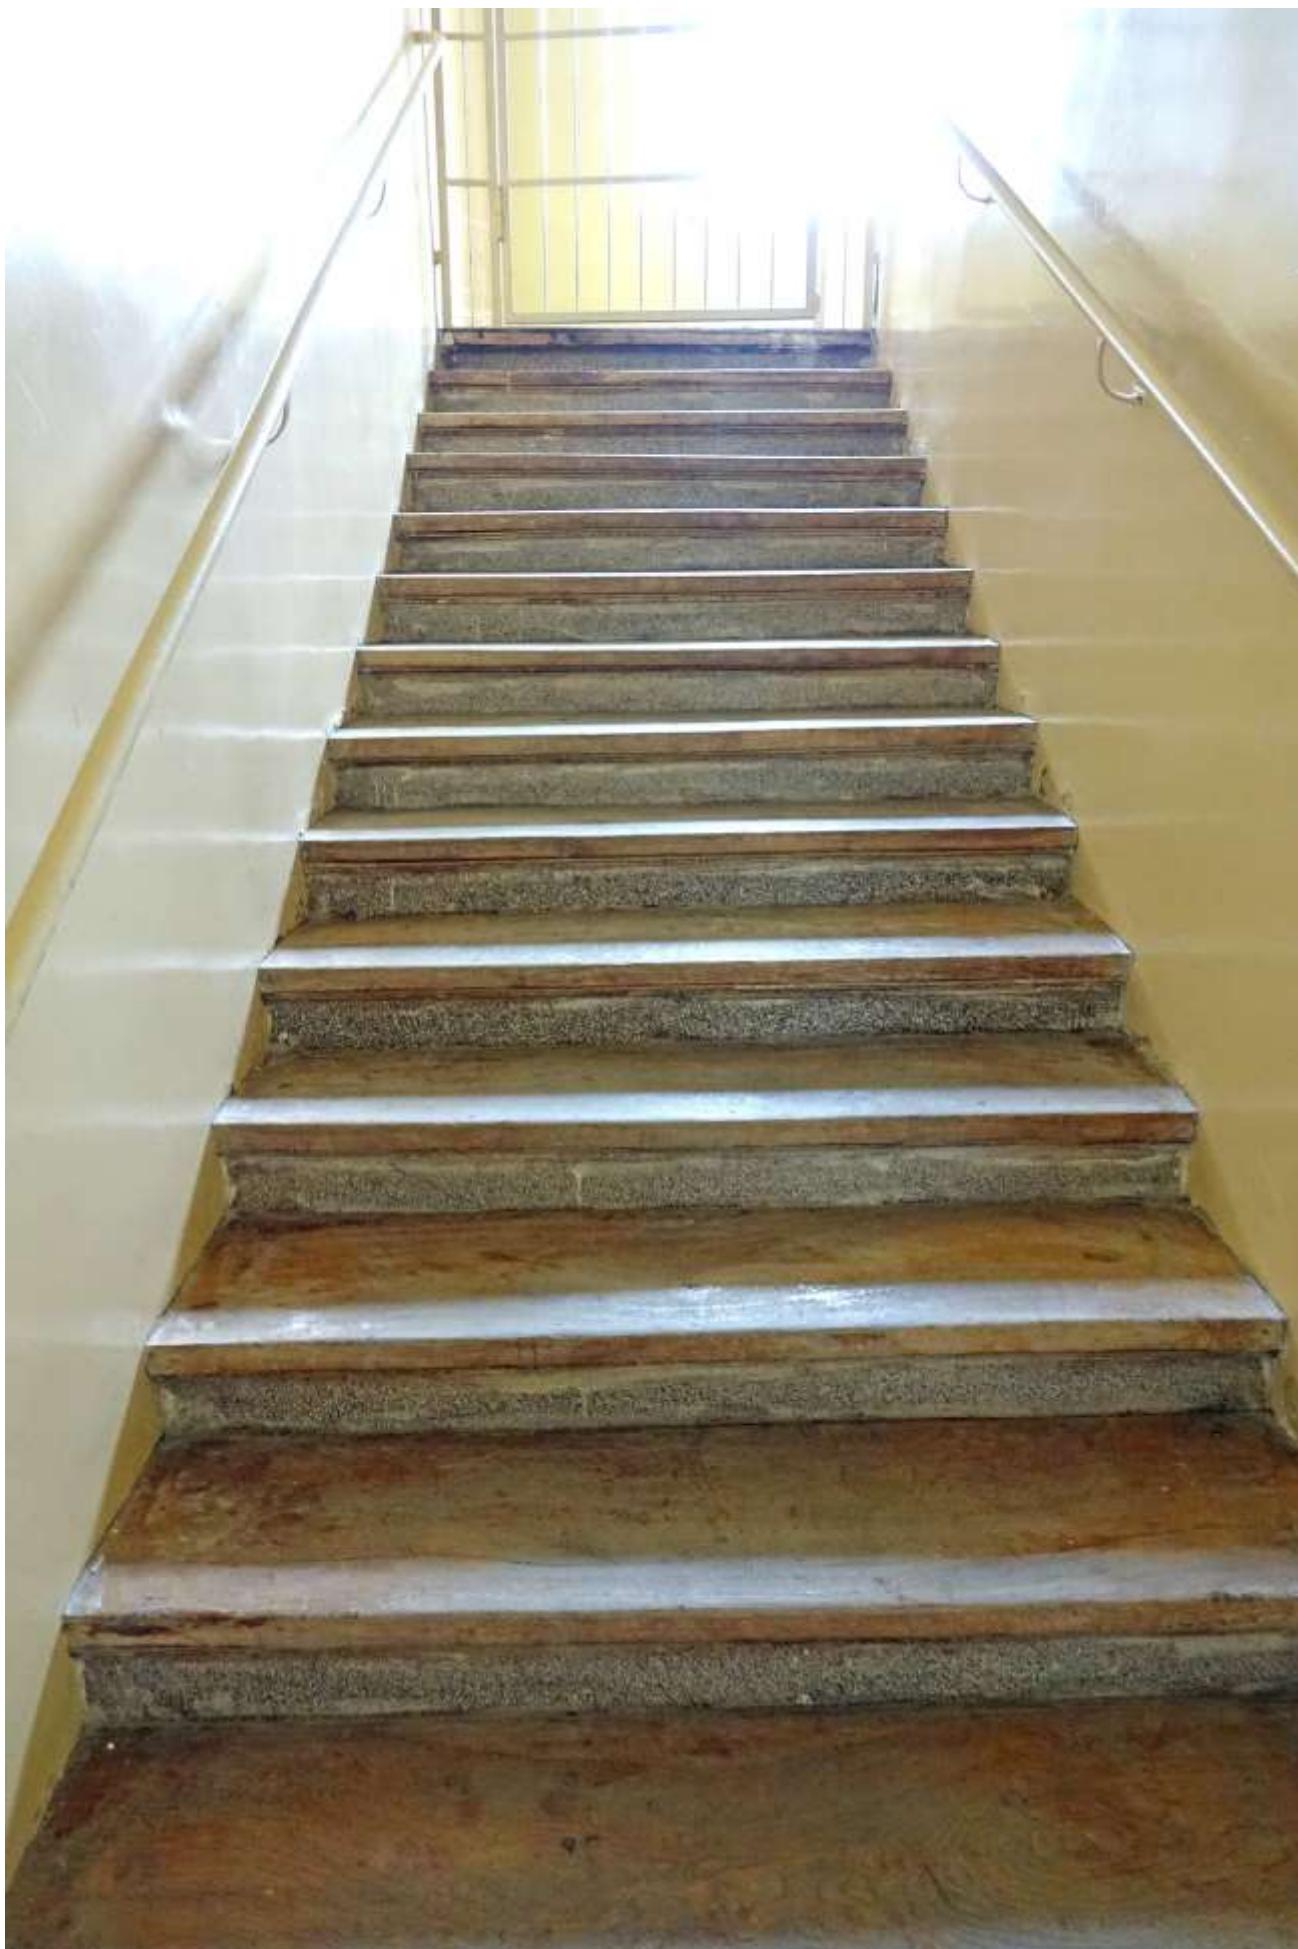
We wnętrzu budynku znajdują się schody wykonane z lastryko. Całość kilkakrotnie przemaalowano farbą olejno-ftalowa w kolorze błękitnym. Stopnie posiadają matową powierzchnię z licznymi ubytkami i pęknięciami.

Fot. 36. Budynek nr 6a Szpitala Specjalistycznego im. dra J. Babińskiego SPZOZ w Krakowie. Wnętrze budynku. Stan przed konserwacją. Widoczne zniszczenia i przekształcenia schodów z lastryko. Fot. M. Domańska.

1. Usunięcie stopnic drewnianych.
2. Usunięcie powłok malarskich pastą Vitaf (firmy Levis).
3. Przemycie powierzchni detergentem np. DIMER (firmy ATAS) lub Condrad 200 w celu doczyszczenia i odtłuszczenia.
4. Uzupełnienie ubytków kitem na bazie żywicy epoksydowej np. Marmorkitt 1000 S lub Marmorkitt 1000 L-SPEZIAL transparent (firmy Akemi) barwionym w masie pigmentami sypkimi (firmy Kremer).
5. Wyzlifowanie i wypolerowanie powierzchni kitów oraz oryginalnego lastryko proszkiem polerskim Polish KP 80-92 (firmy Klindex) lub równoważnym.
6. Zabezpieczenie powierzchni lastryko pastą woskową SOLID WAX (firmy Akemi) lub równoważną.
7. Odtworzenie schodów na poziom poddasza z lastryko.

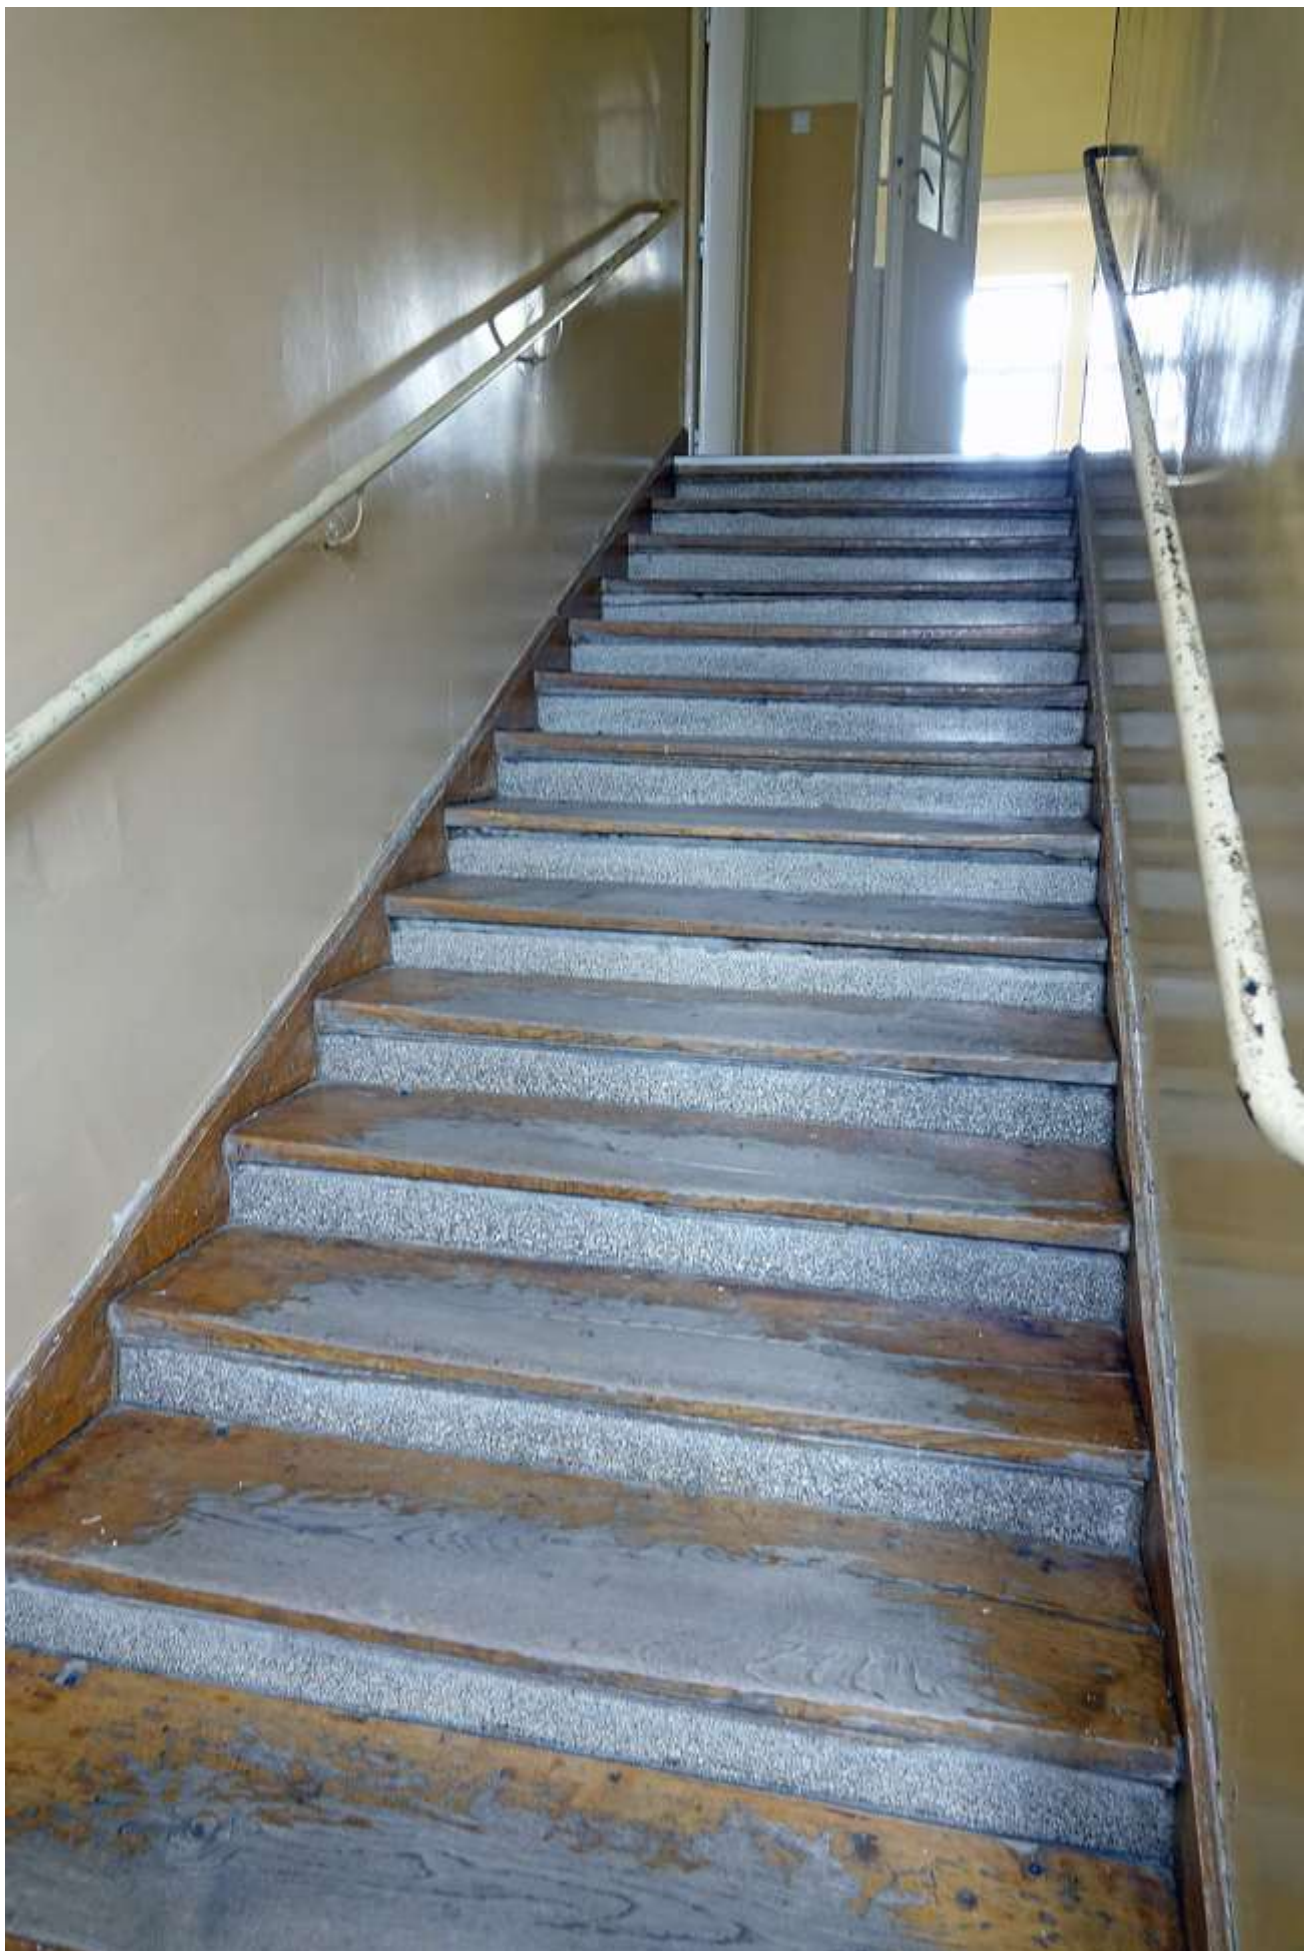
Fot. 37. Budynek nr 6a Szpitala Specjalistycznego im. dra J. Babińskiego SPZOZ w Krakowie. Wnętrze budynku. Stan przed konserwacją. Widoczne zniszczenia i przekształcenia schodów z lastryko. Fot. M. Domańska.

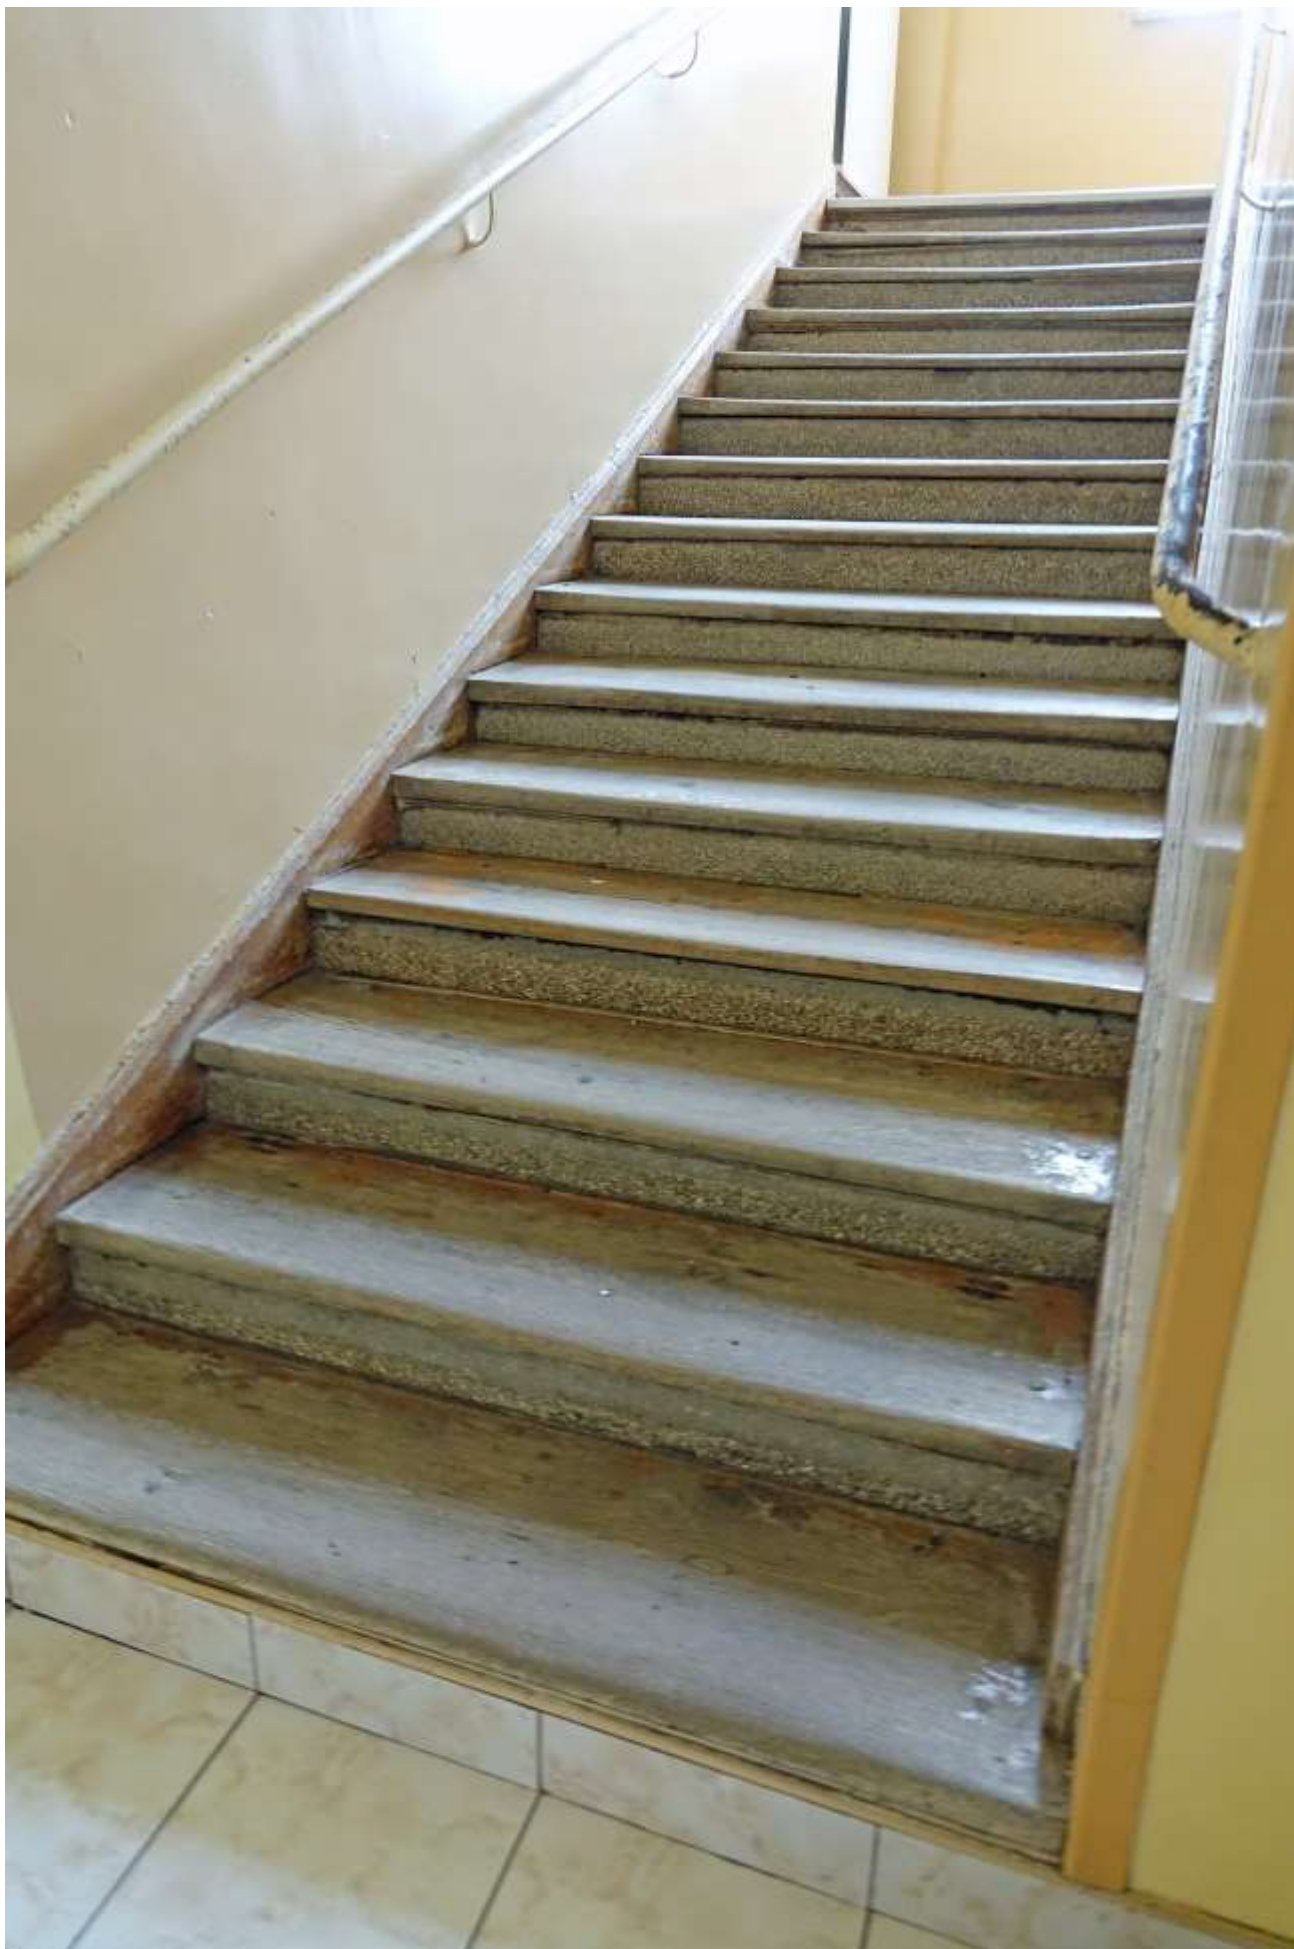
Fot. 38. Budynek nr 6a Szpitala Specjalistycznego im. dra J. Babińskiego SPZOZ w Krakowie. Wnętrze budynku. Stan przed konserwacją. Widoczne zniszczenia i przekształcenia schodów z lastryko. Fot. M. Domańska.

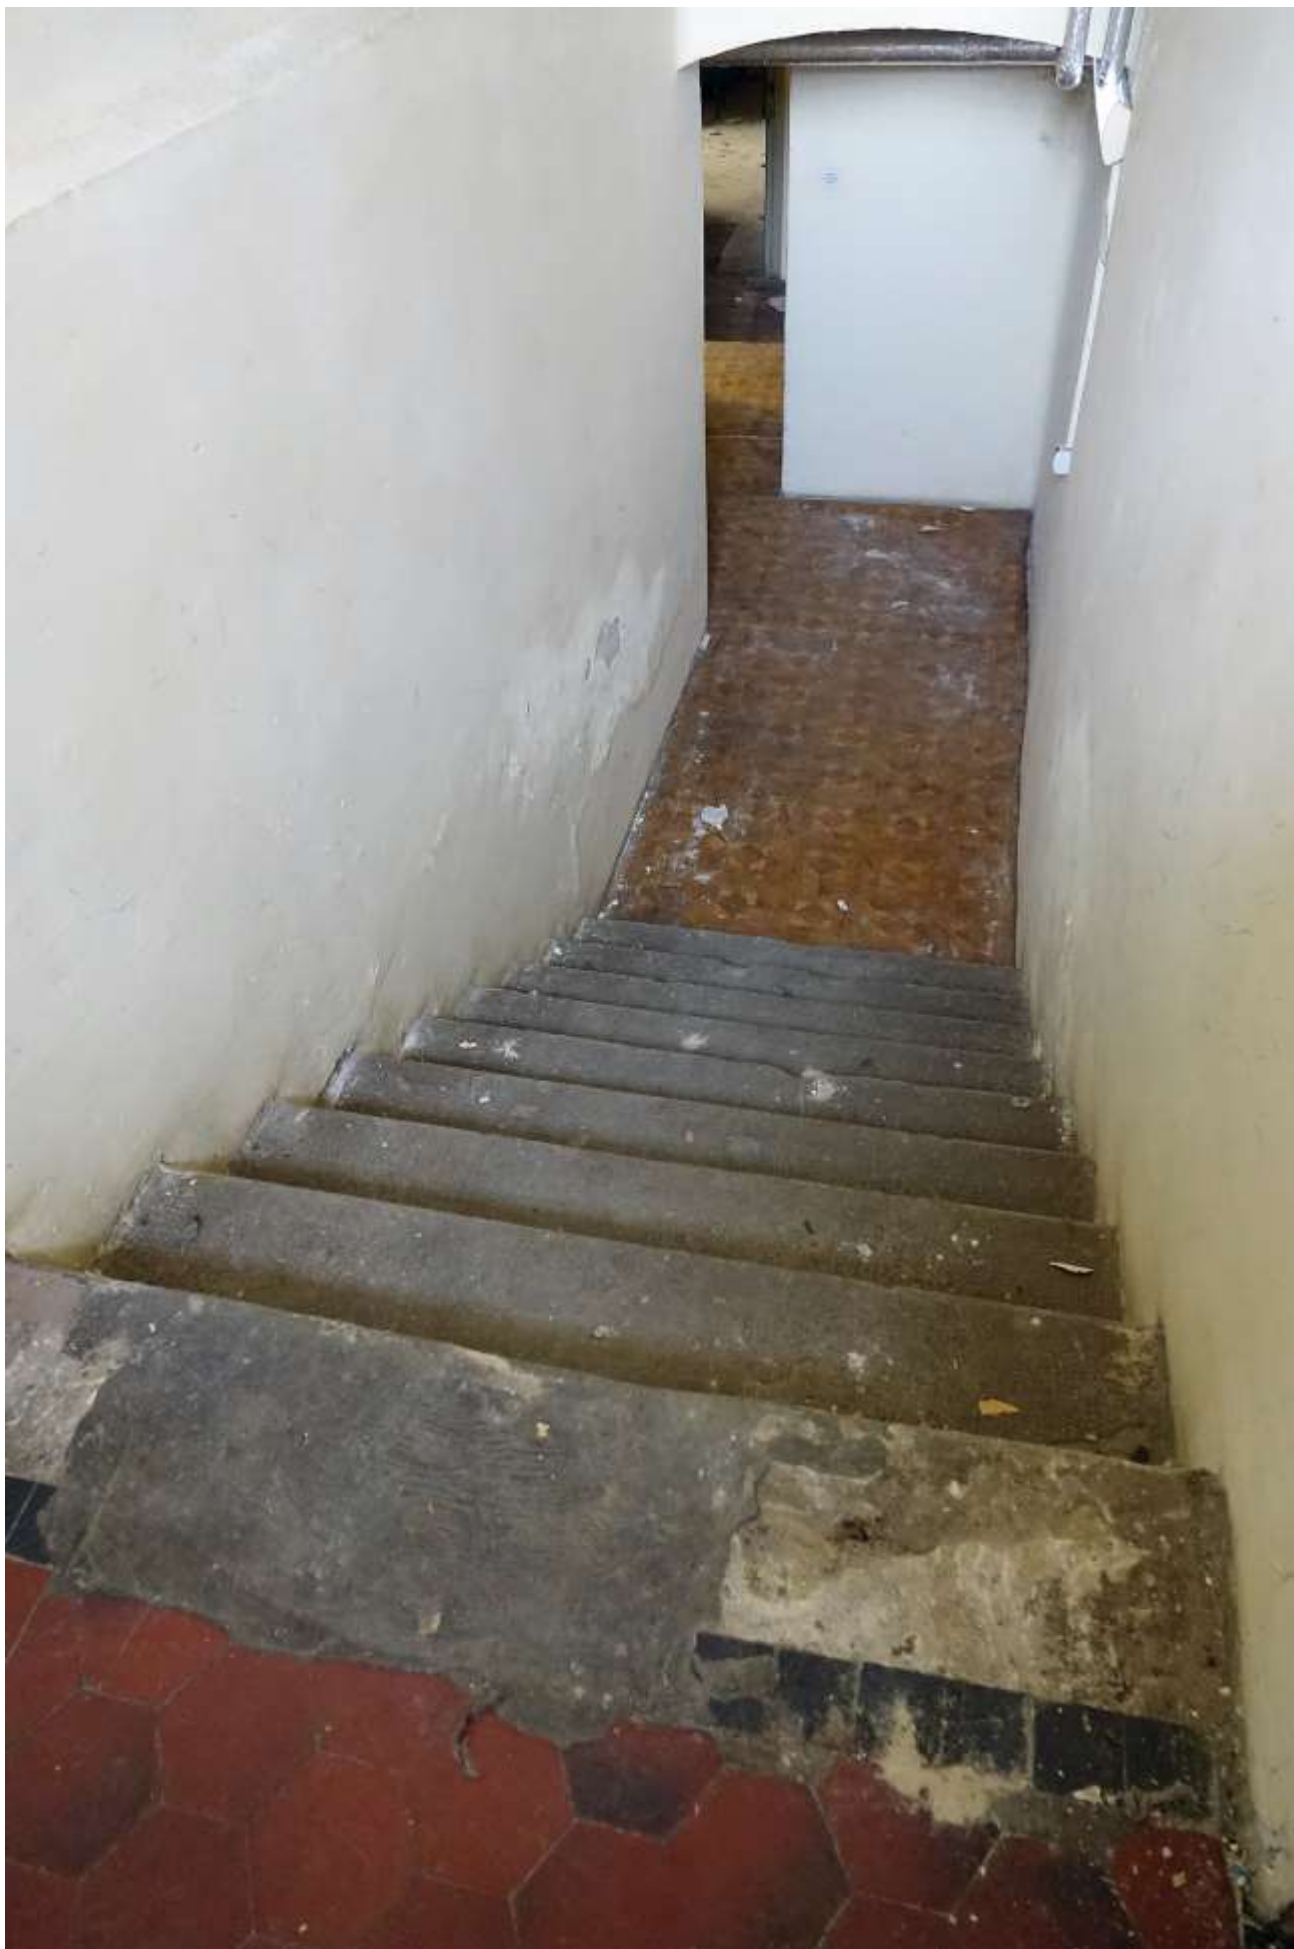
Fot. 39. Budynek nr 6a Szpitala Specjalistycznego im. dra J. Babińskiego SPZOZ w Krakowie. Wnętrze budynku. Stan przed konserwacją. Widoczne rozległe zniszczenia schodów kamiennych do piwnicy. Fot. M. Domańska.

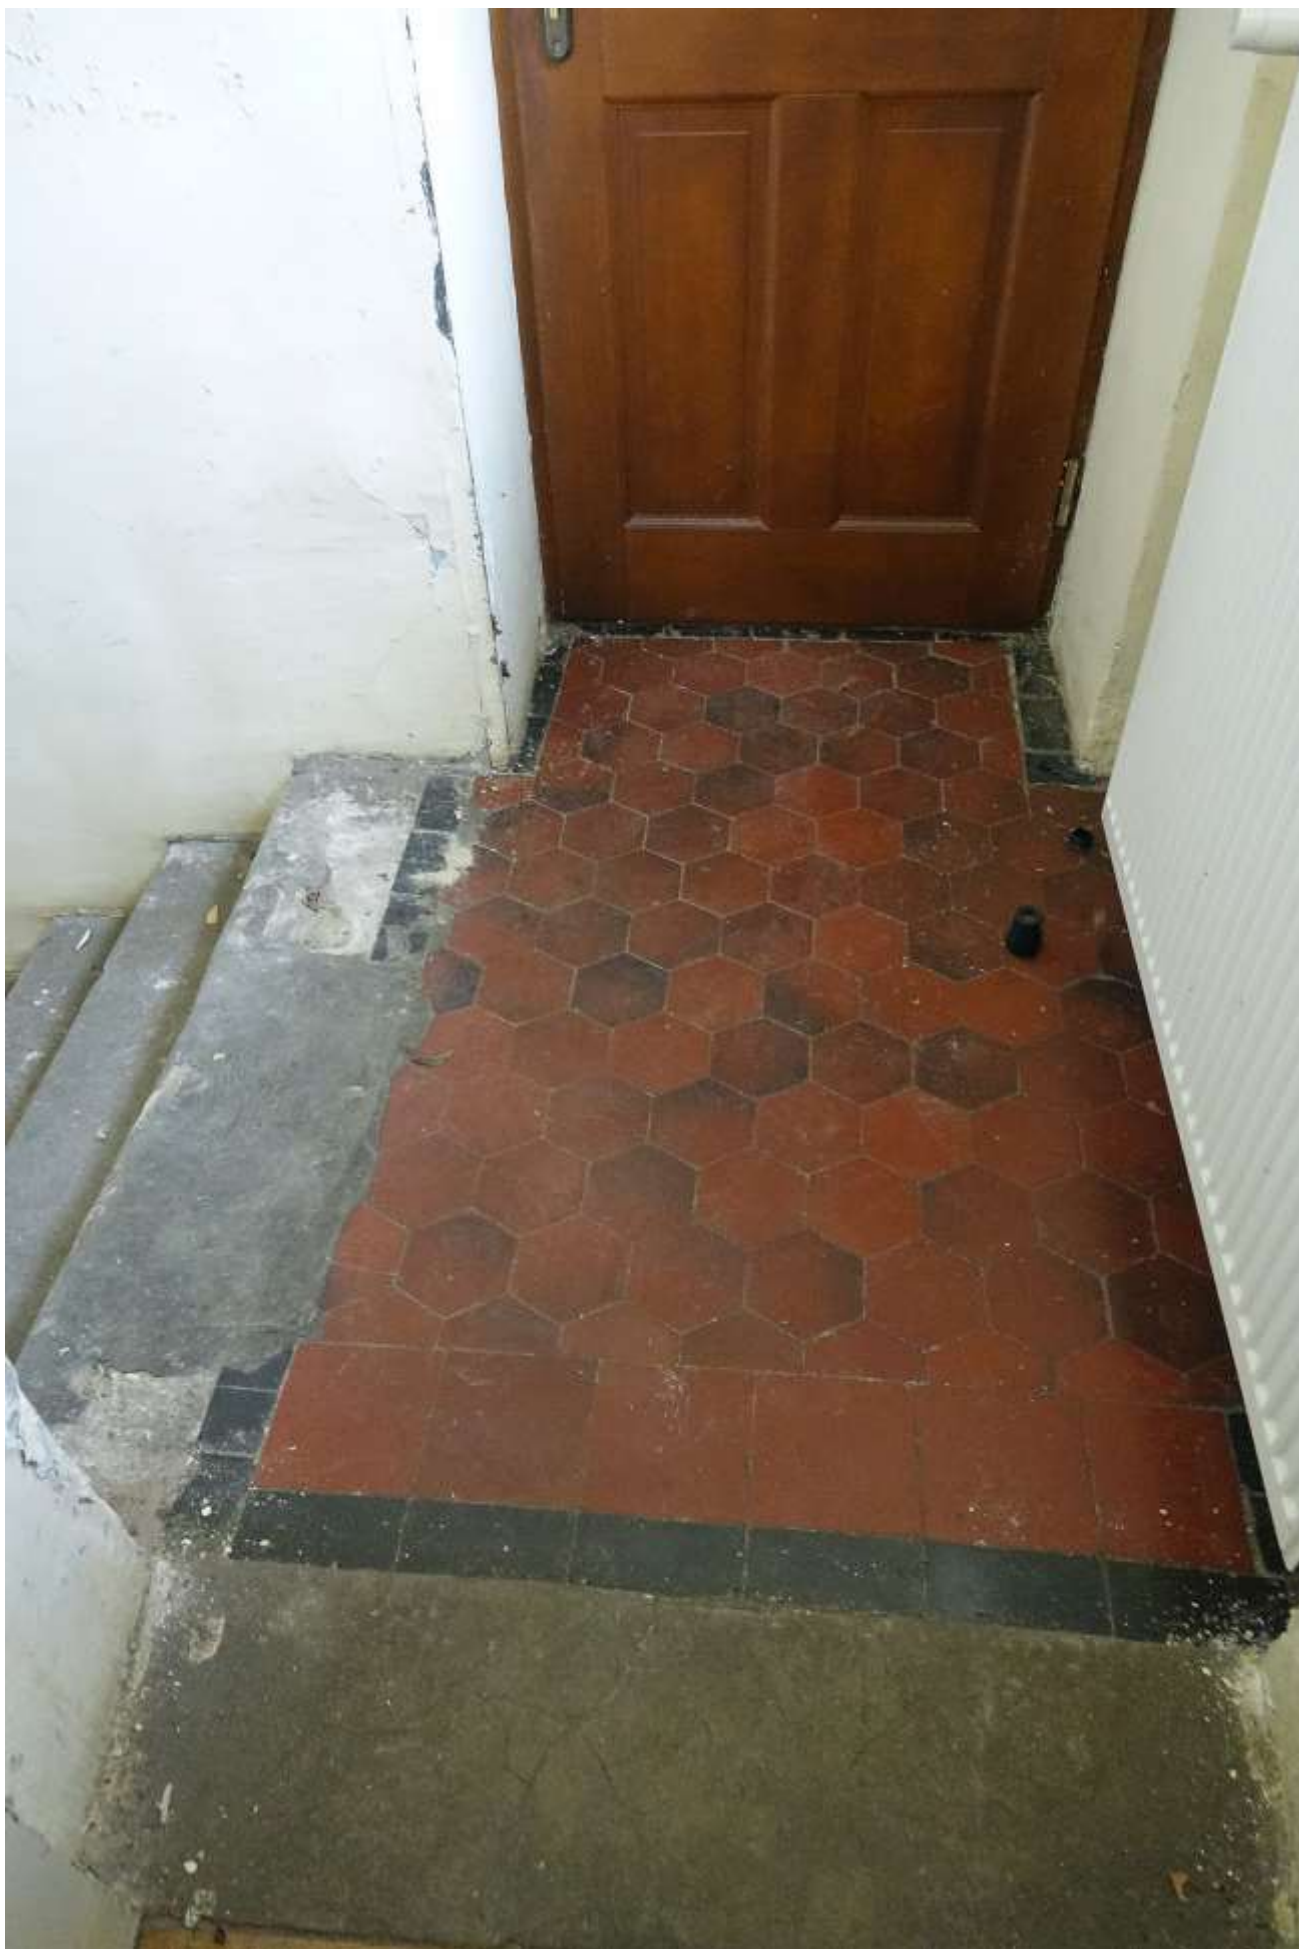
Fot. 40. Budynek nr 6a Szpitala Specjalistycznego im. dra J. Babińskiego SPZOZ w Krakowie. Wnętrze budynku. Stan przed konserwacją. Widoczny nieestetyczne tynki na ścianach. Zniszczone oryginalne posadzki kamionkowe. Fot. M. Domańska.

1. Demontaż posadzek kamionkowych w taki sposób by pozyskać jak najwięcej całych płytek.
2. Oczyszczenie powierzchni - detergent z wodą oraz inne środki do usuwania tłustych, zachlapanych farbami i zaprawami powierzchni ceramicznych środkami dostępnymi w handlu np. firmy Sopro - Sopro BIR - Intensywny środek czyszczący Bio-Intensiv-Reiniger lub innych firm. Oczyszczenie należy dokonać po wykonanych próbach i zmagazynowanie ich na terenie szpitala do ewentualnego ich zastosowania jako uzupełnienia ubytków w innych budynkach.
3. Nowe płytki należy ułożyć zgodnie z projektem budowlanym.
4. Zabezpieczenie płytek przed nadmiernym brudzeniem się i wnikaniem brudu w zagłębienia specjalnym środkiem do impregnacji ceramiki firmy Sopro Sopro FFP 719 Impregnat Feinsteinzeug-Fleckstopp<sup>1</sup> lub pastą woskową. Wybór środka wg wiedzy i doświadczenia konserwatora prowadzącego.

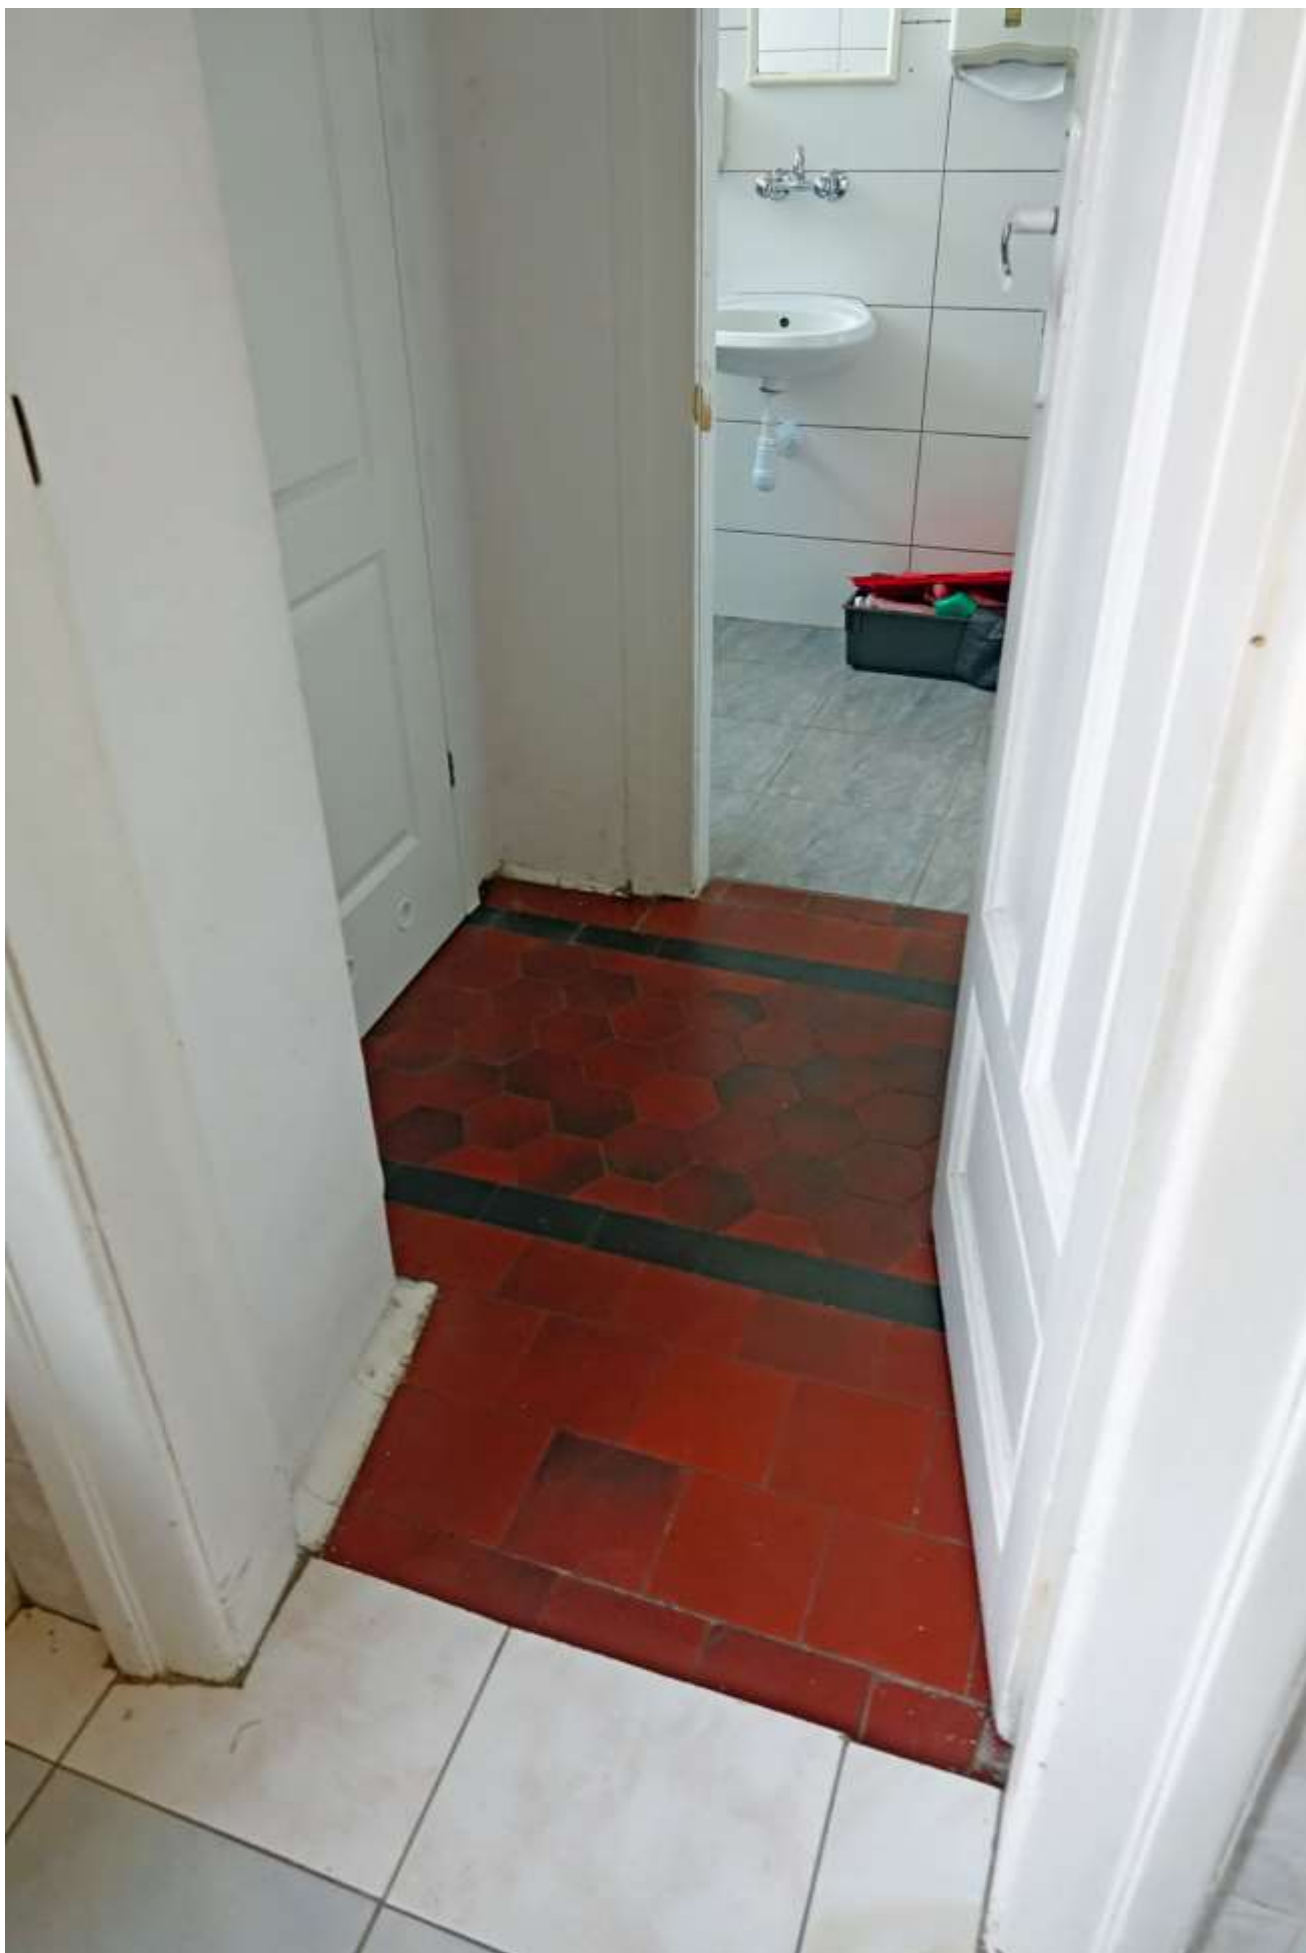
Fot. 41. Budynek nr 6a Szpitala Specjalistycznego im. dra J. Babińskiego SPZOZ w Krakowie. Wnętrze budynku. Stan przed konserwacją. Widoczny nieestetyczne tynki na ścianach. Zachowane oryginalne posadzki kamionkowe. Fot. M. Domańska.
