**PROGRAM PRAC KONSERWATORSKICH**  
budynku nr 6A -  
Szpitala Klinicznego  
im. dr. J. Babińskiego SPZOZ w Krakowie

## **PROGRAM PRAC KONSERWATORSKICH**

Budynek nr 6A Szpitala Klinicznego im. dr. J. Babińskiego SPZOZ w Krakowie, ul. Babińskiego 29 - mury, tynki z parapetami i cokołem, stropy, zadaszenie z konstrukcją, fundamenty, stolarka zewnętrzna okienna i drzwiowa, elementy ślusarskie, elementy kamienne cokołów i nad ryzalitami, posadzki wewnętrzne oraz schody z lastryko i kamienia.

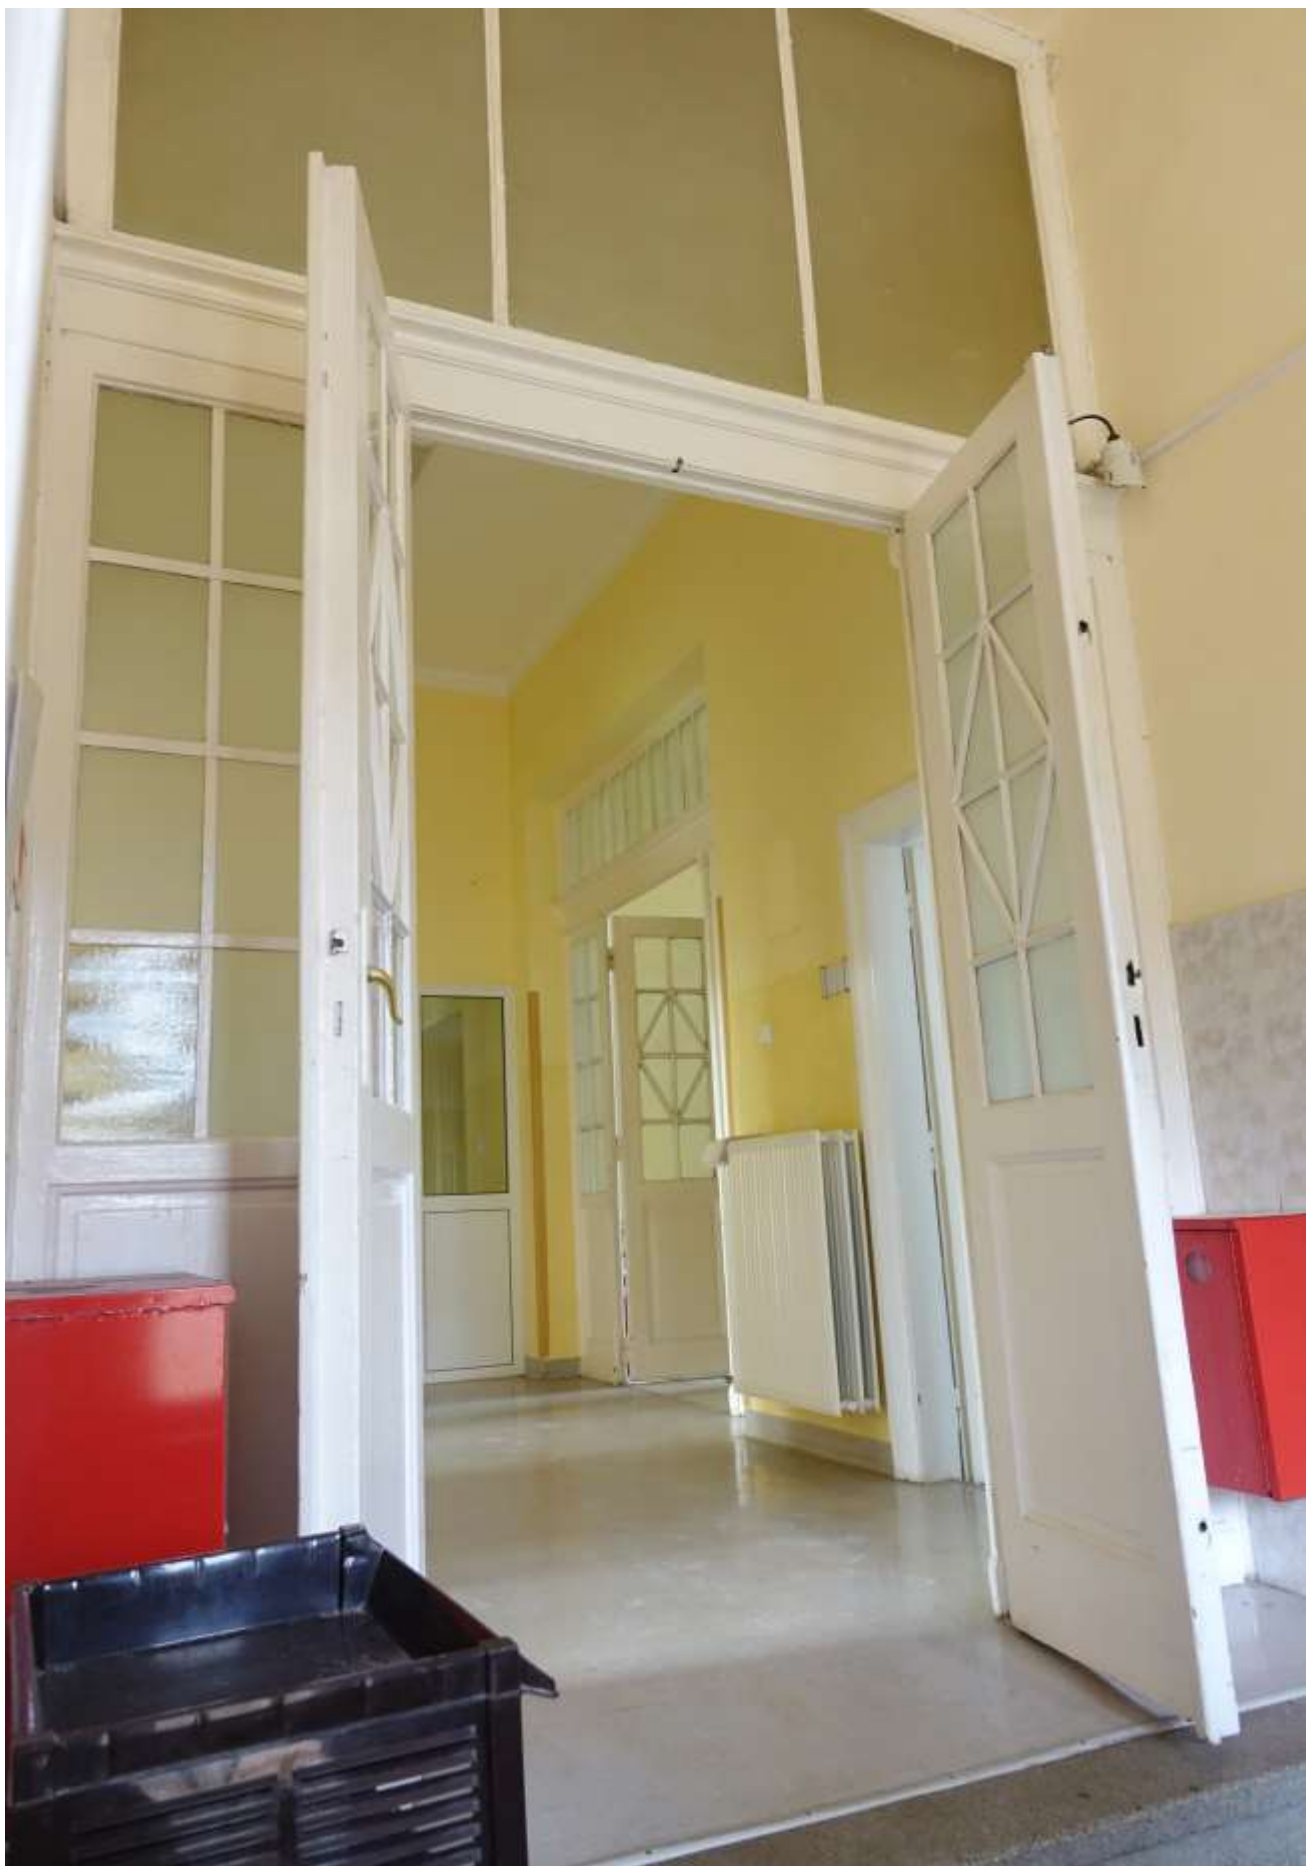
Fot. 42. Budynek nr 6a Szpitala Specjalistycznego im. dra J. Babińskiego SPZOZ w Krakowie. Wnętrze budynku Stan przed konserwacją. Widoczny obecny stan techniczno-estetyczny stolarki drzwiowej oraz tynków wewnętrznych. Fot. M. Domańska.

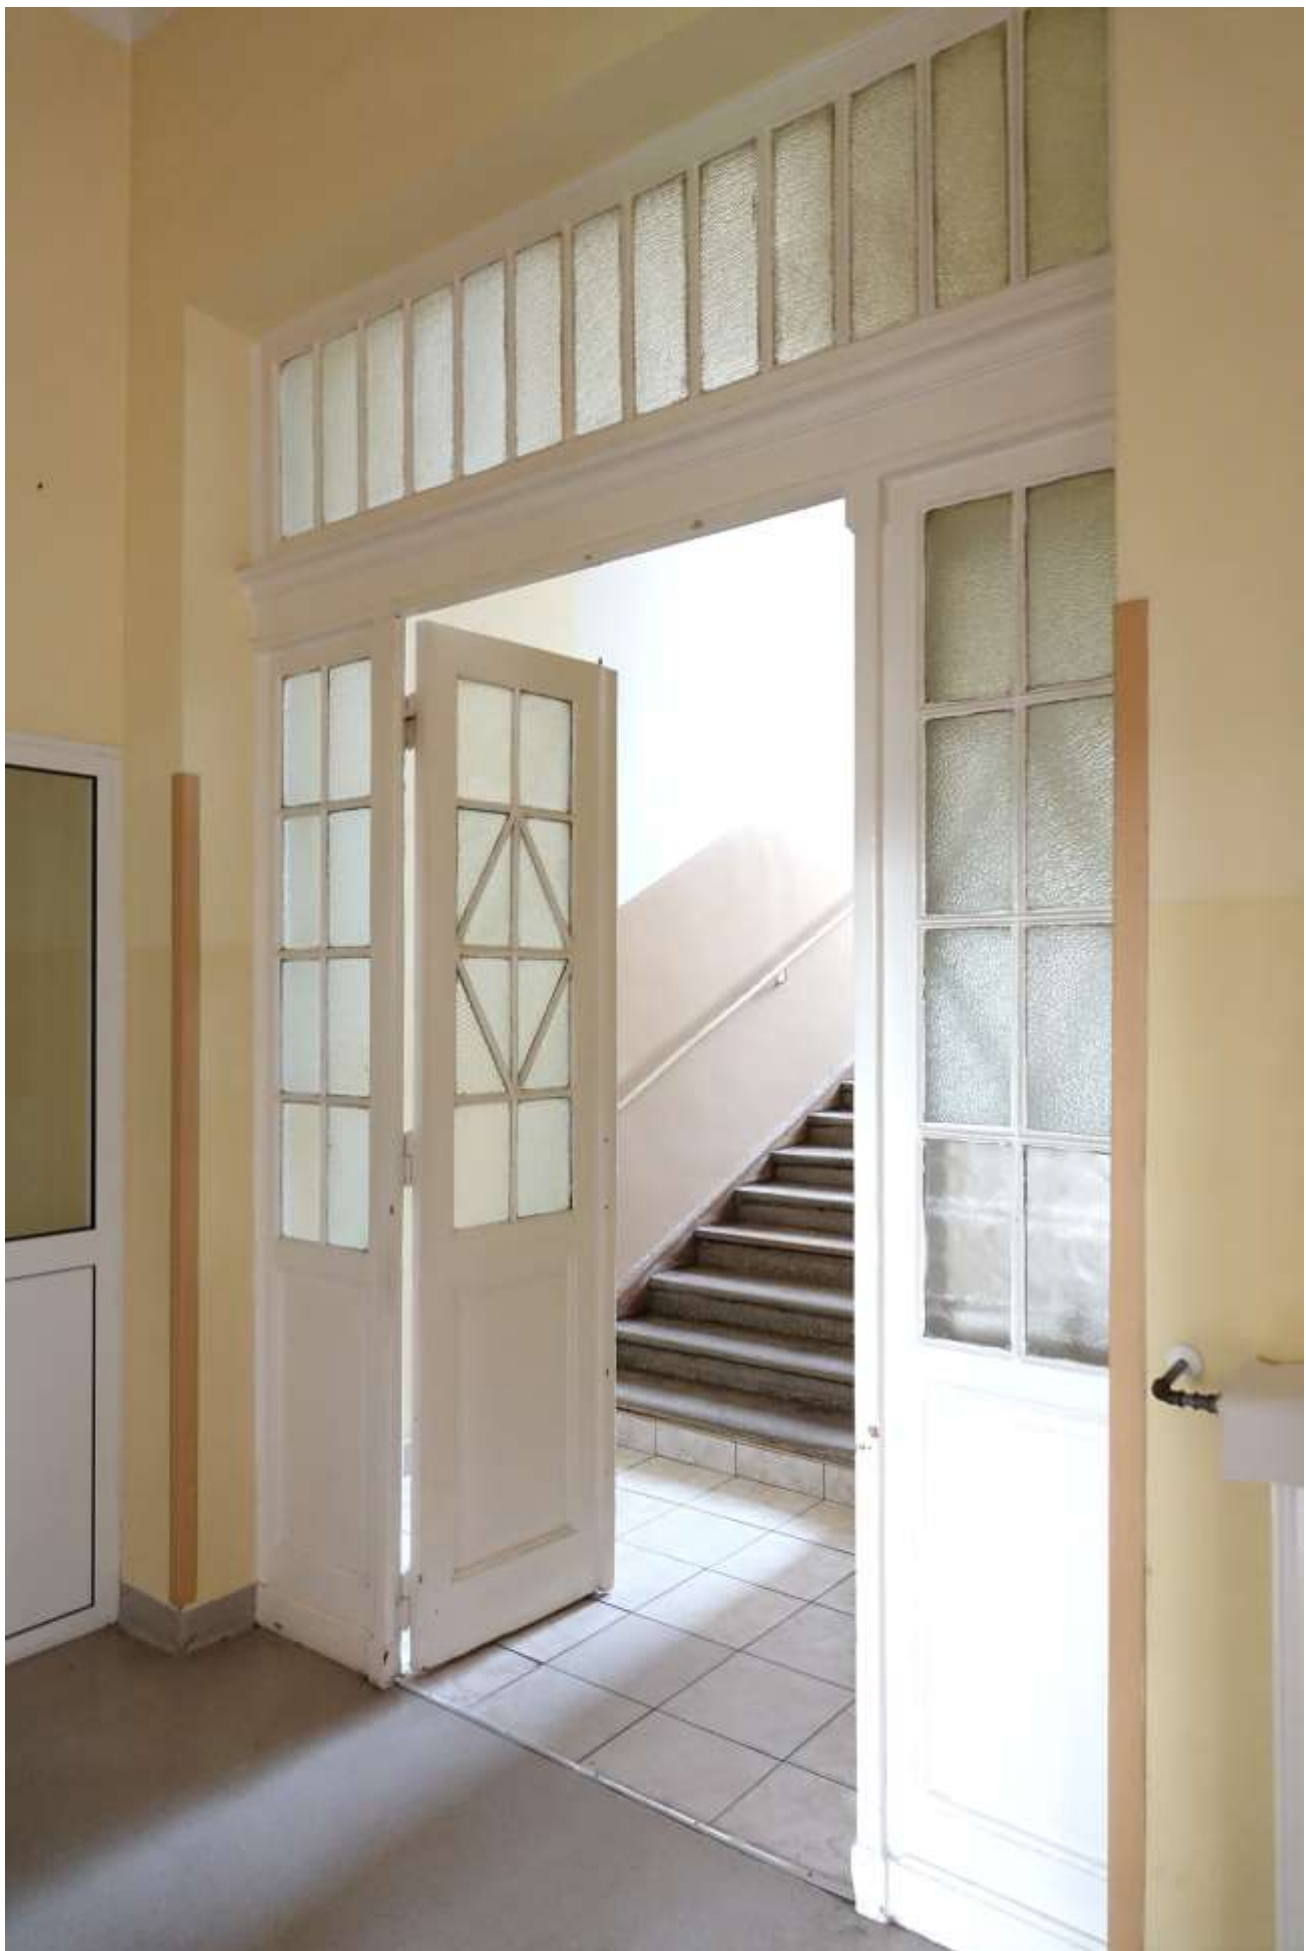
Fot. 43. Budynek nr 6a Szpitala Specjalistycznego im. dra J. Babińskiego SPZOZ w Krakowie. Wnętrze budynku Stan przed konserwacją. Widoczny obecny stan techniczno-estetyczny stolarki drzwiowej oraz tynków wewnętrznych.

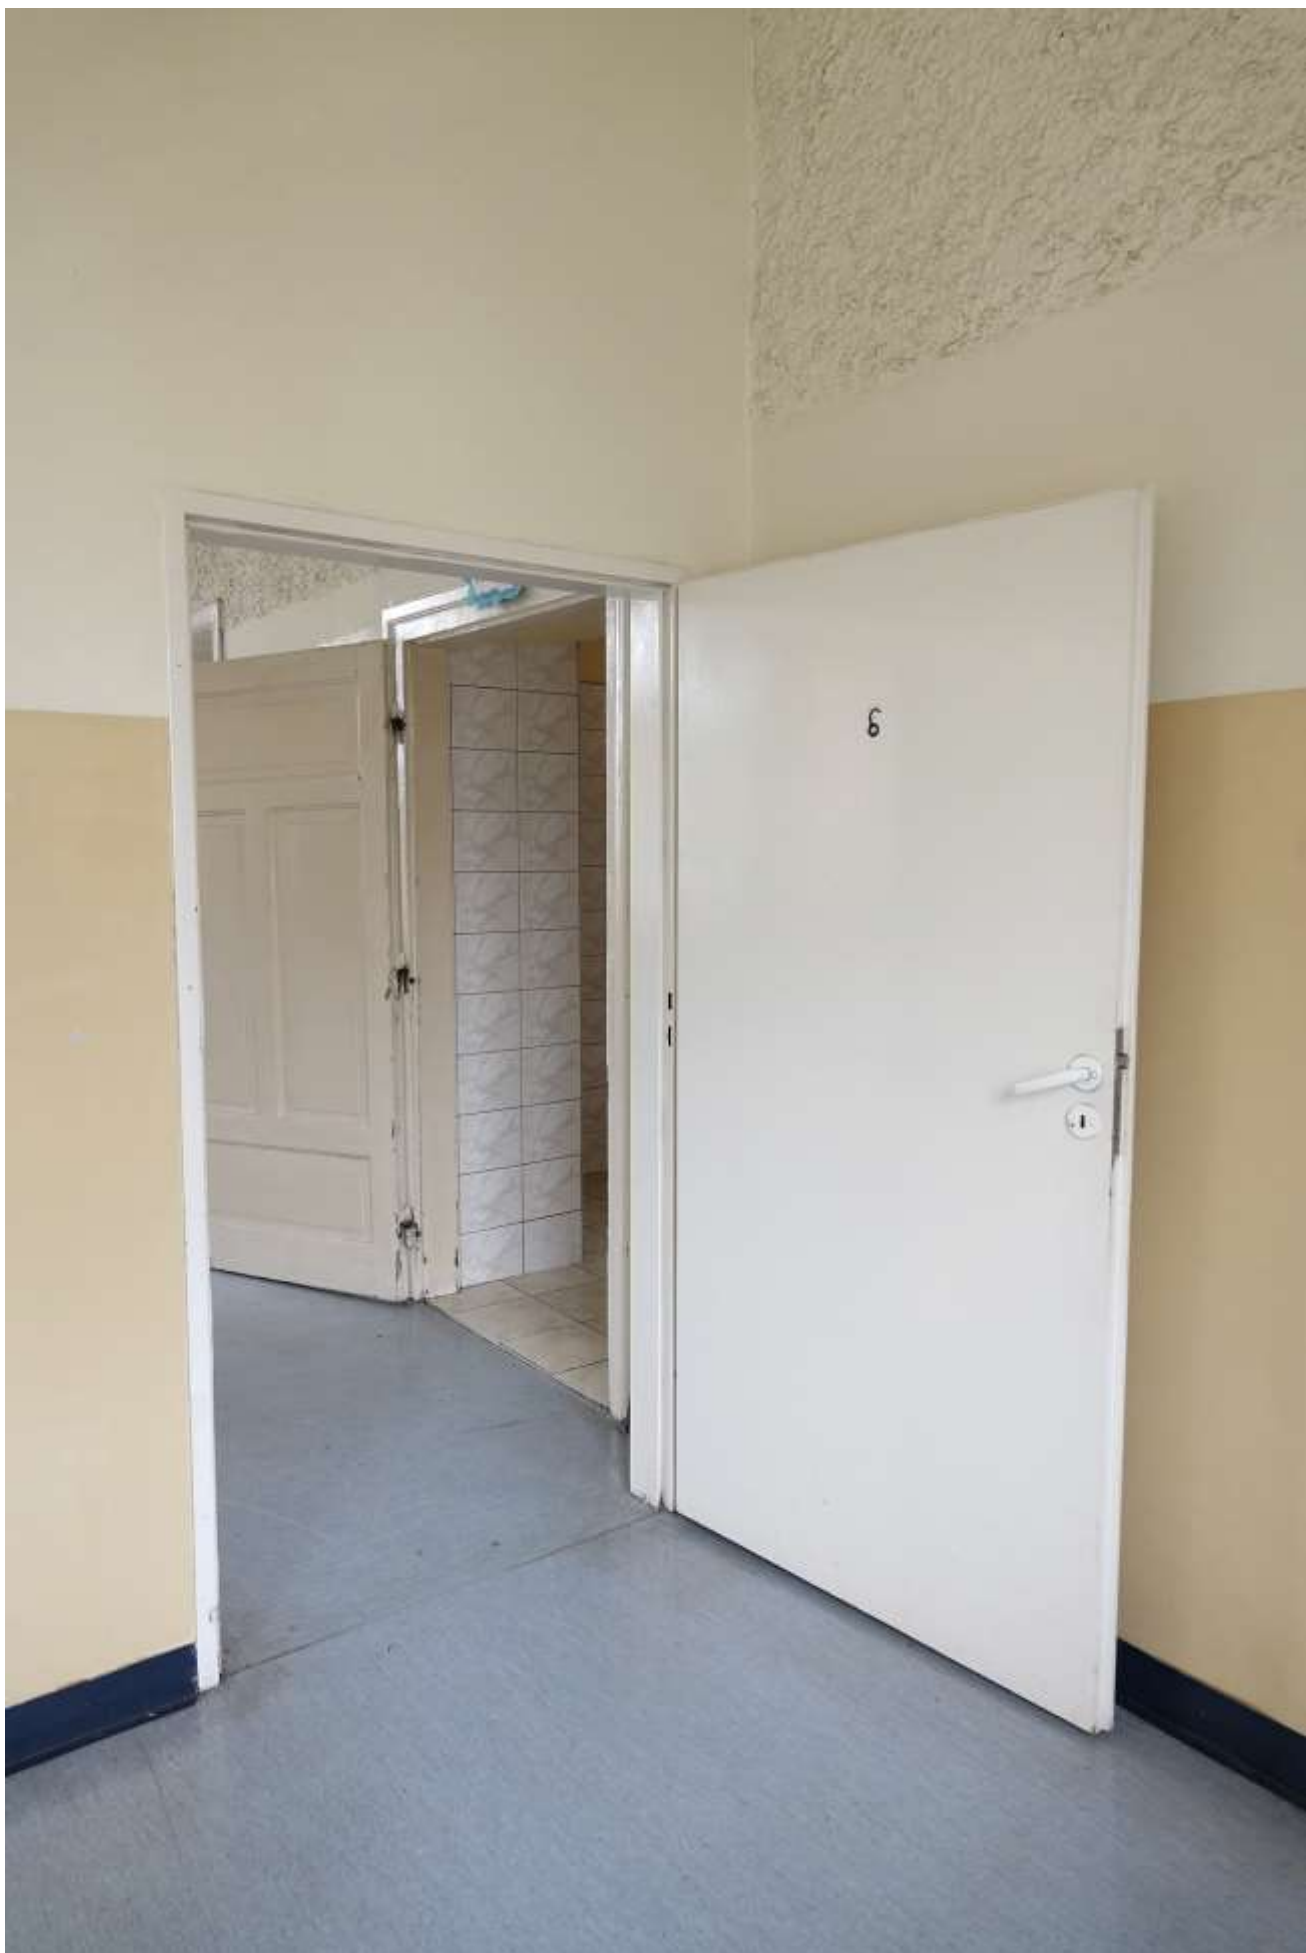
Fot. 44. Budynek nr 6a Szpitala Specjalistycznego im. dra J. Babińskiego SPZOZ w Krakowie. Wnętrze budynku Stan przed konserwacją. Widoczny obecny stan techniczno-estetyczny stolarki drzwiowej oraz tynków wewnętrznych.

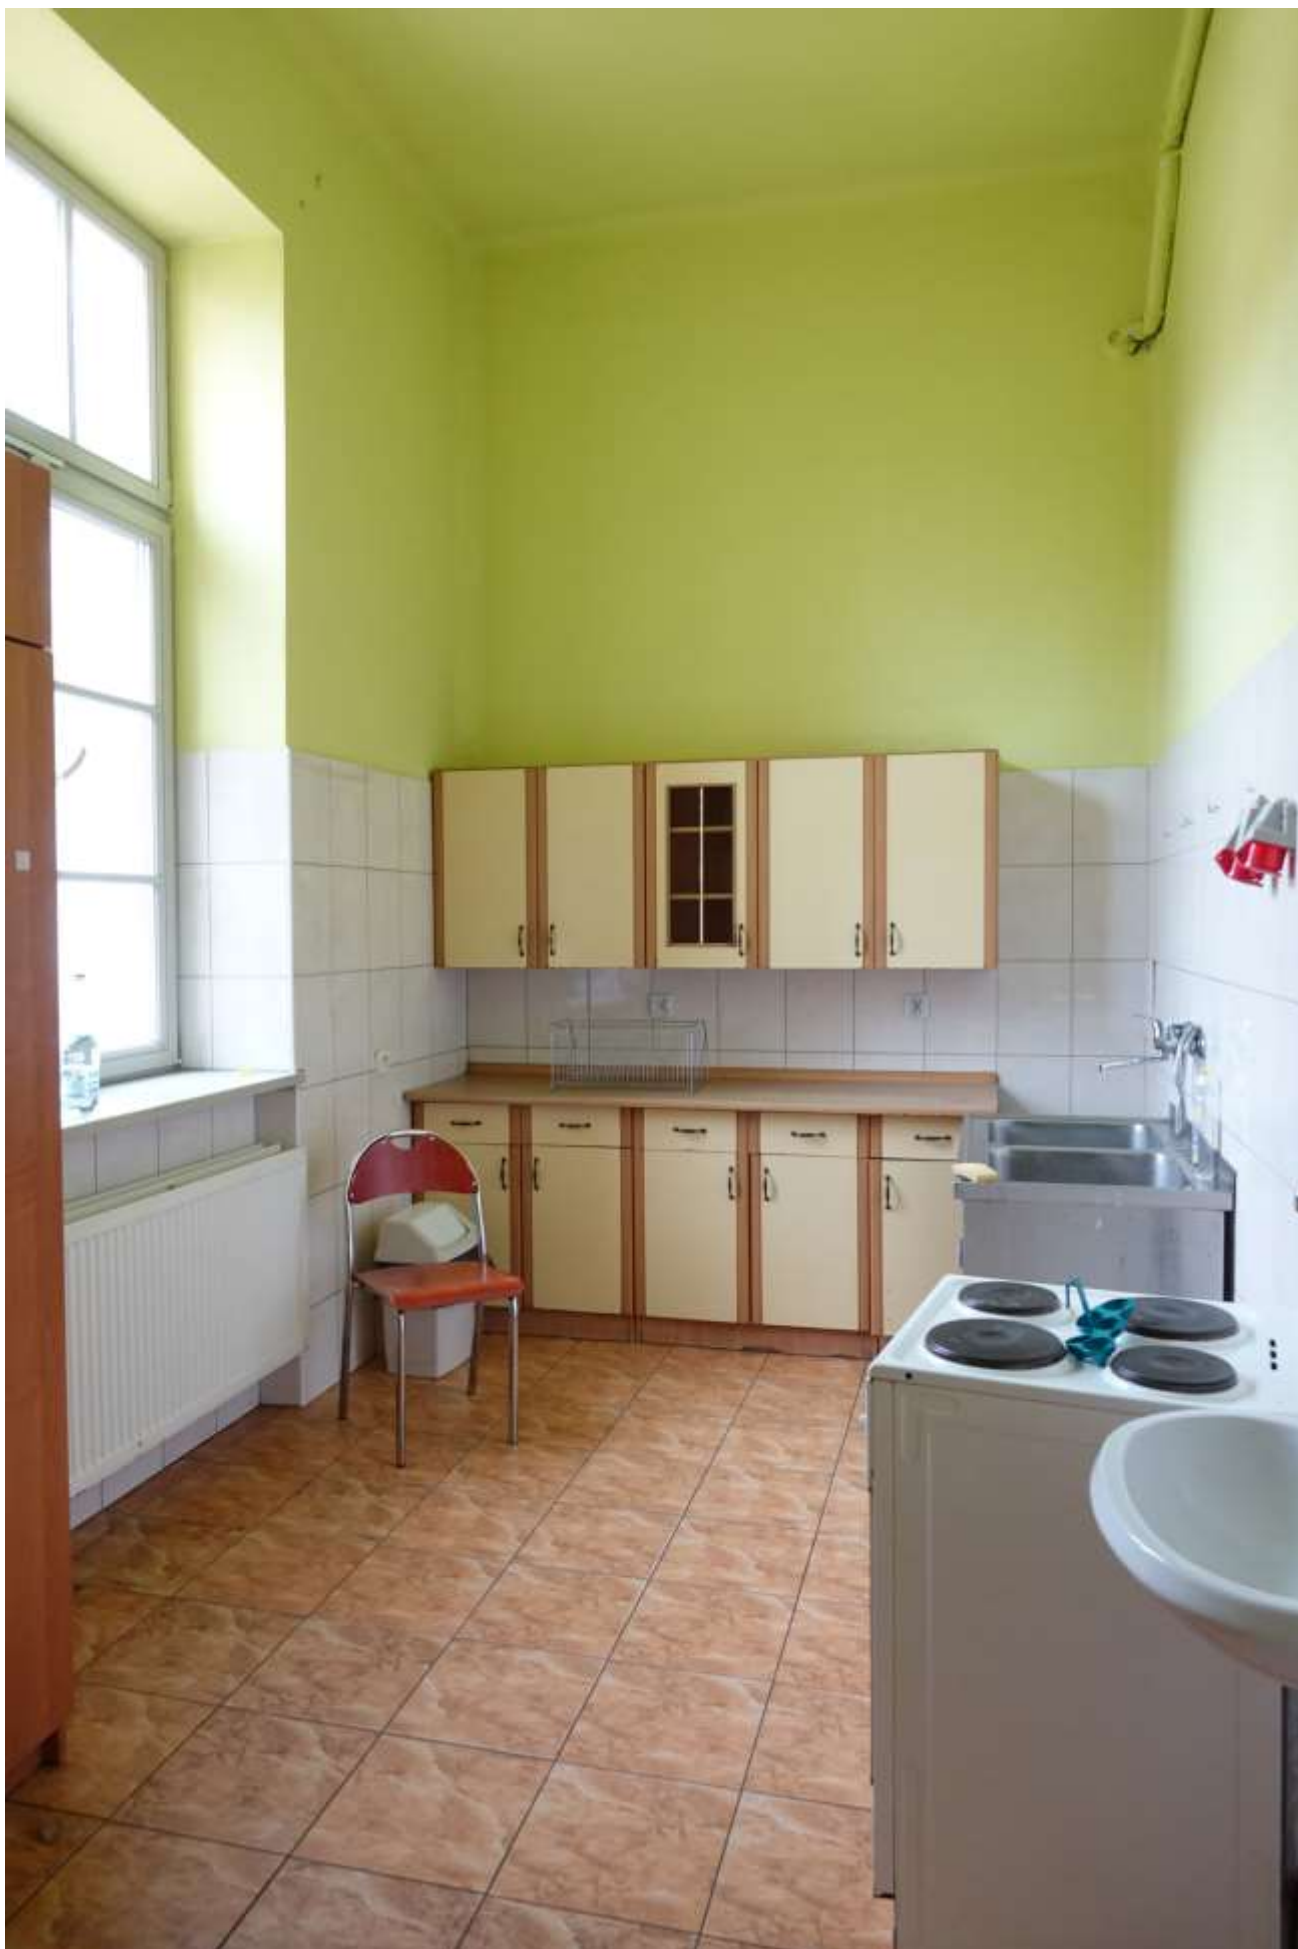
Fot. 45. Budynek nr 6a Szpitala Specjalistycznego im. dra J. Babińskiego SPZOZ w Krakowie. Wnętrze budynku Stan przed konserwacją. Widoczny obecny stan techniczno-estetyczny stolarki drzwiowej oraz tynków wewnętrznych.

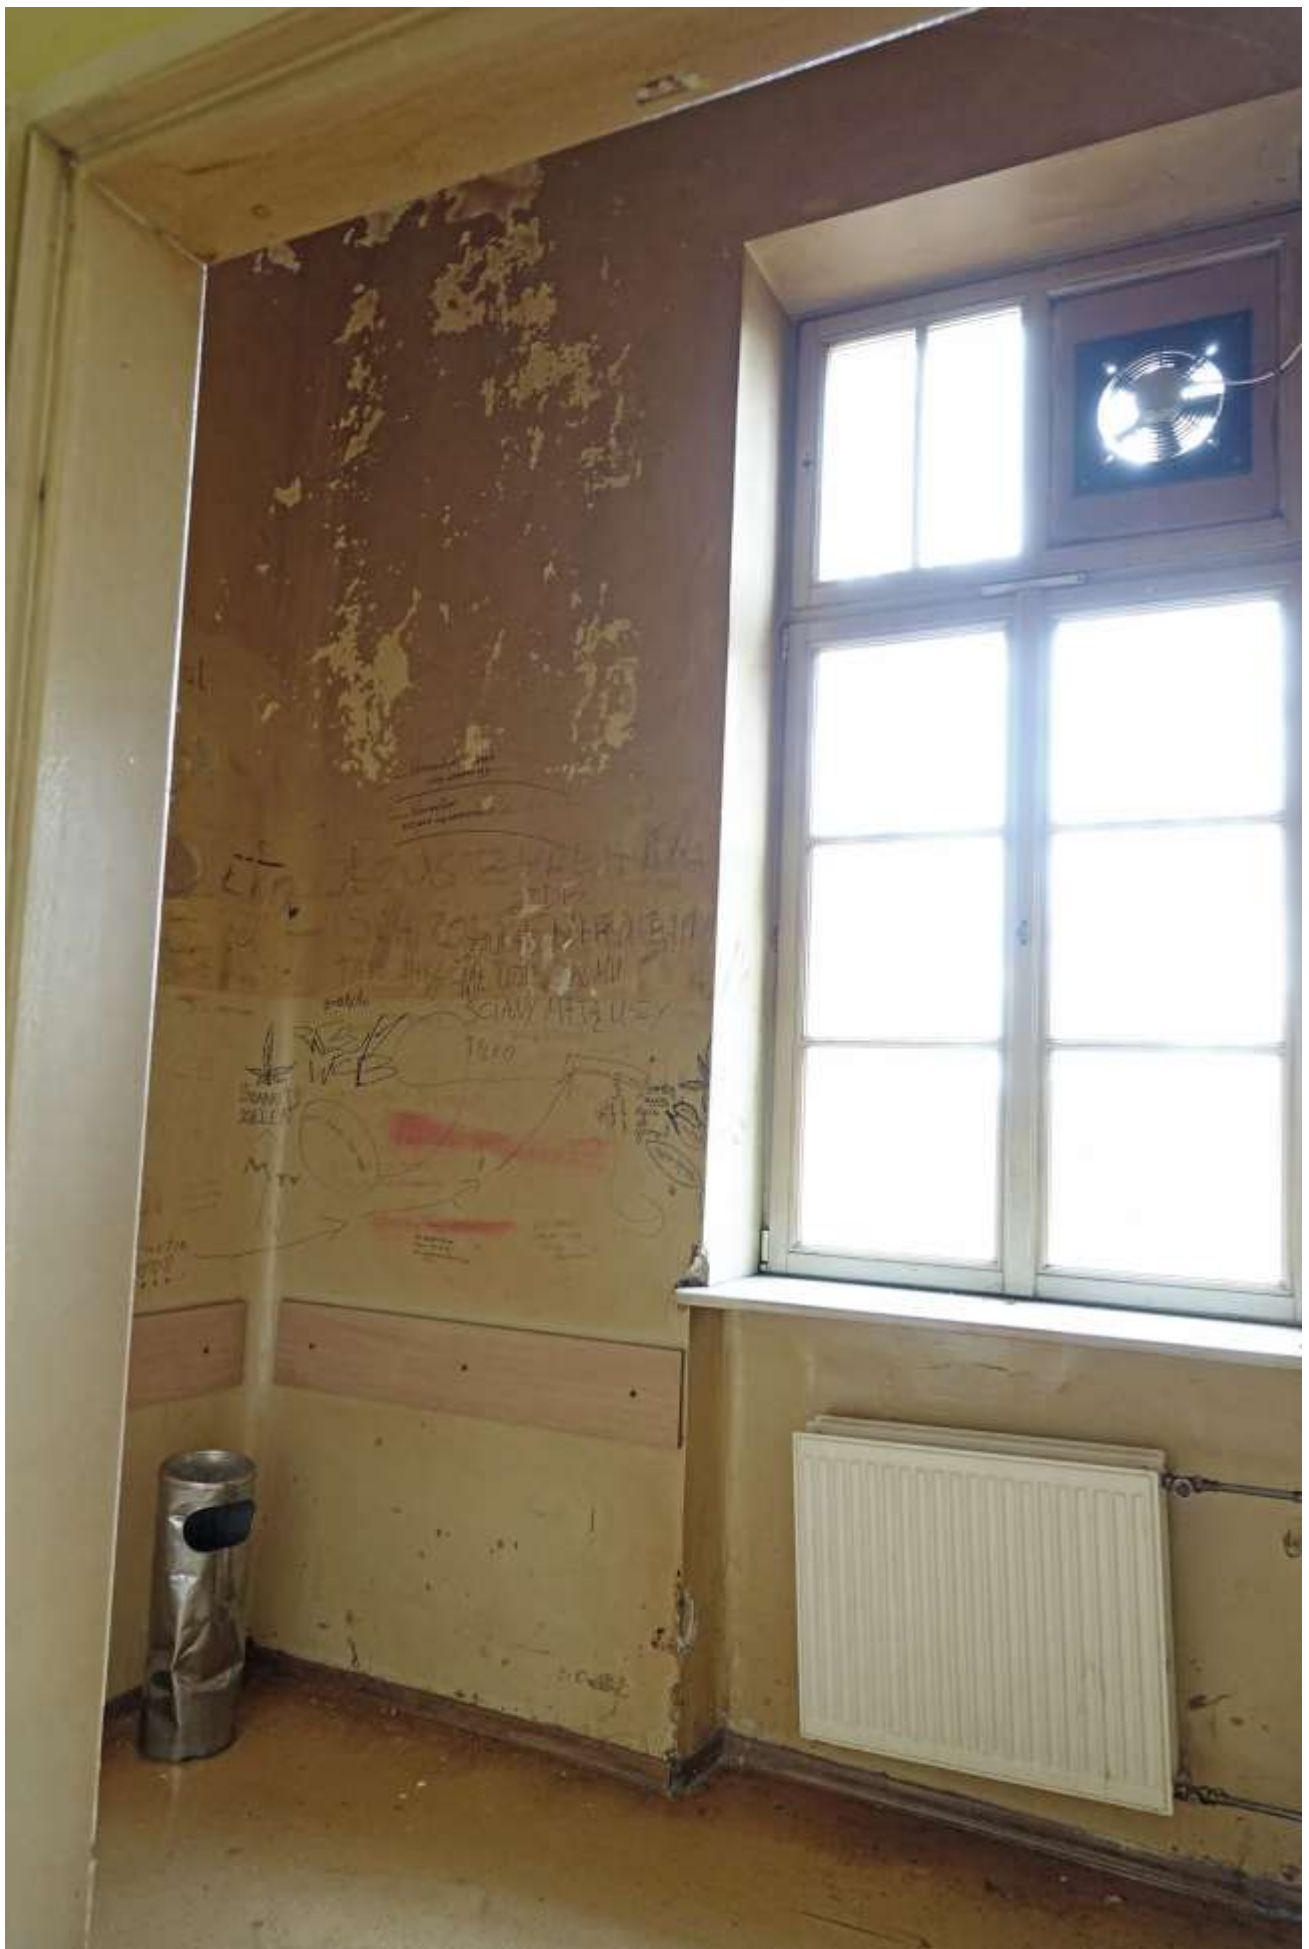
Fot. 46. Budynek nr 6a Szpitala Specjalistycznego im. dra J. Babińskiego SPZOZ w Krakowie. Wnętrze budynku Stan przed konserwacją. Widoczny obecny stan techniczno-estetyczny stolarki drzwiowej oraz tynków wewnętrznych.

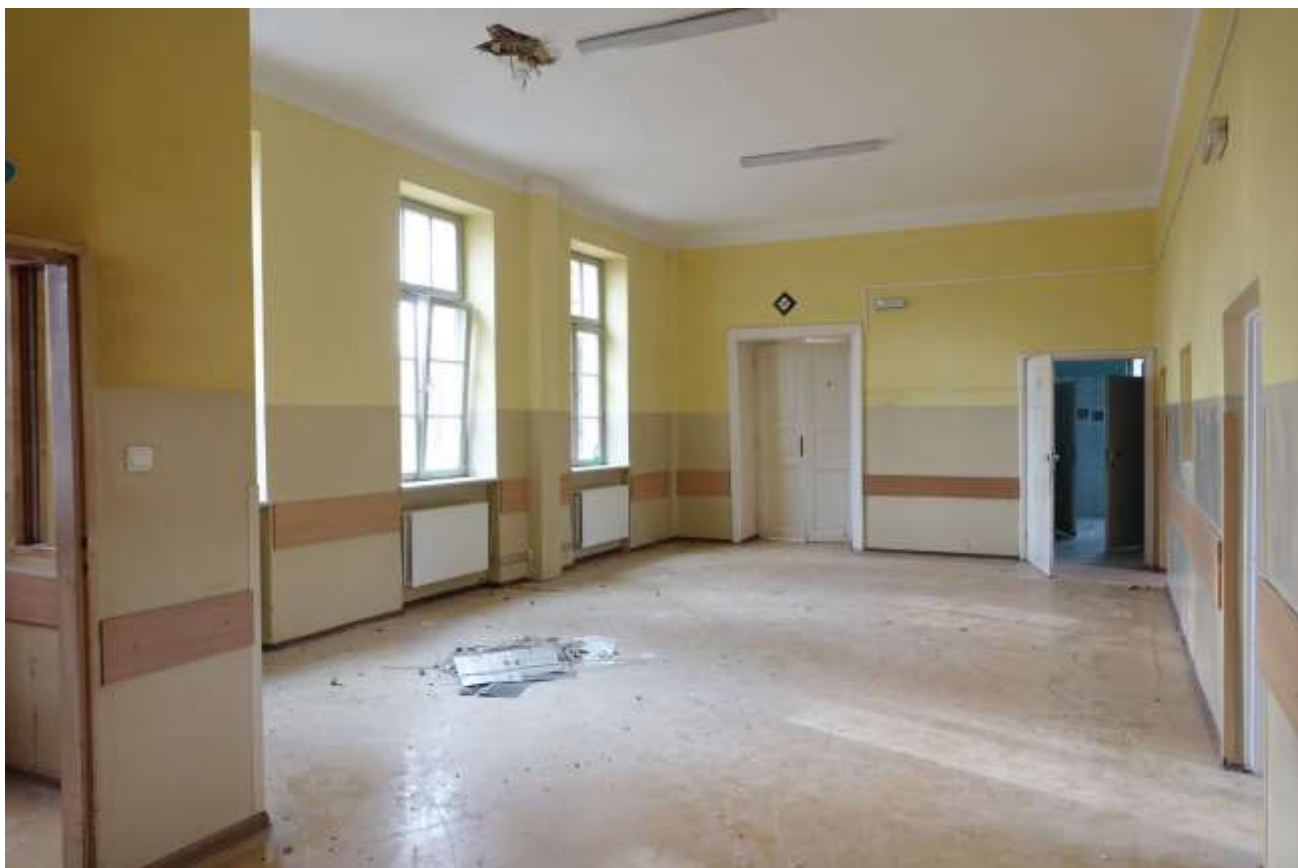
Fot. 47. Budynek nr 6a Szpitala Specjalistycznego im. dra J. Babińskiego SPZOZ w Krakowie. Wnętrze budynku Stan przed konserwacją. Widoczny obecny stan techniczno-estetyczny stolarki drzwiowej oraz tynków wewnętrznych. Fot. M. Domańska.

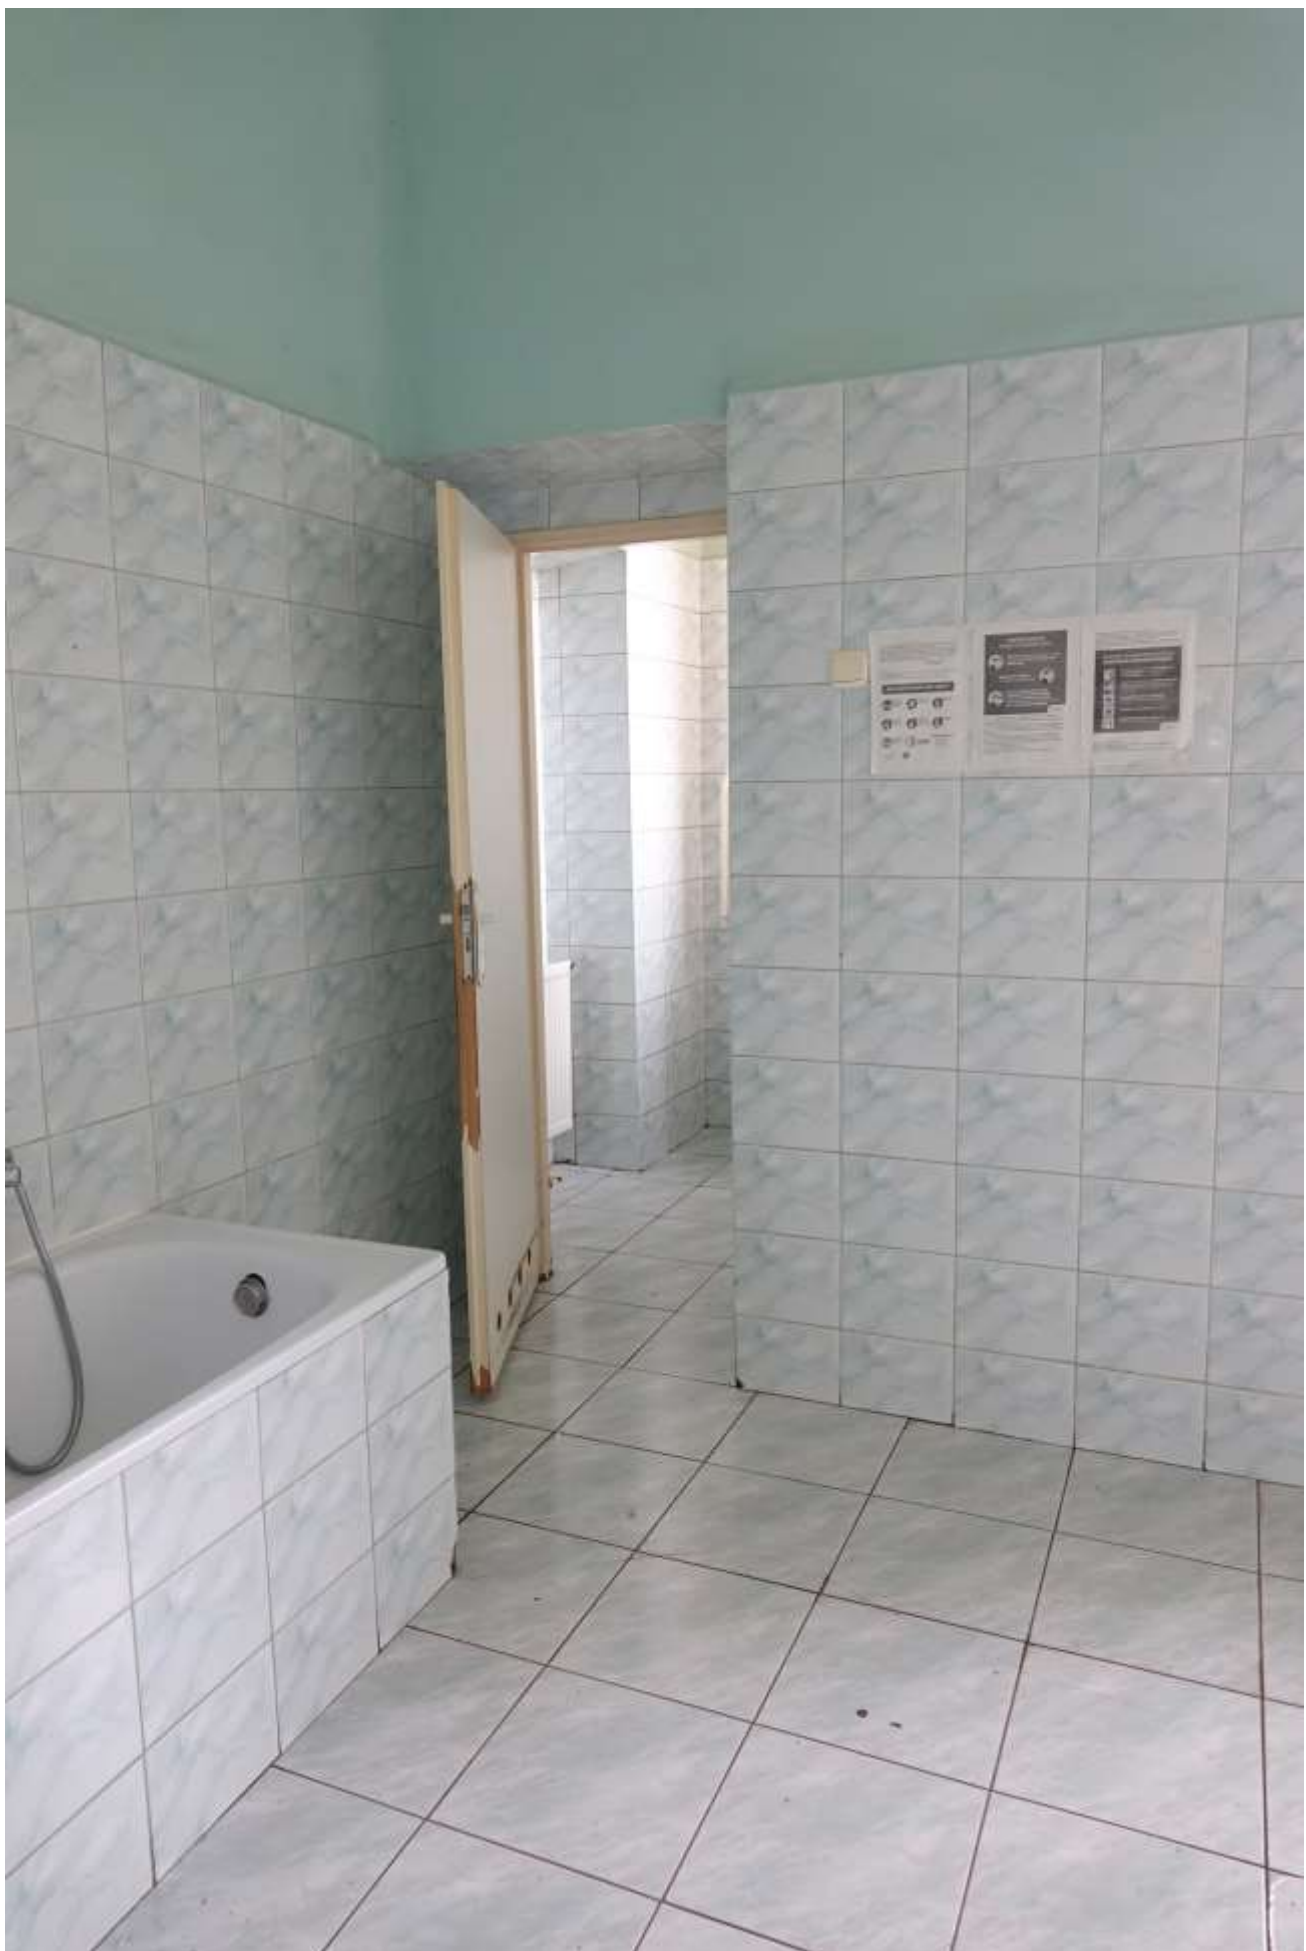
Fot. 148. Budynek nr 6a Szpitala Specjalistycznego im. dra J. Babińskiego SPZOZ w Krakowie. Wnętrze budynku Stan przed konserwacją. Widoczny obecny stan techniczno-estetyczny stolarki drzwiowej oraz tynków wewnętrznych.

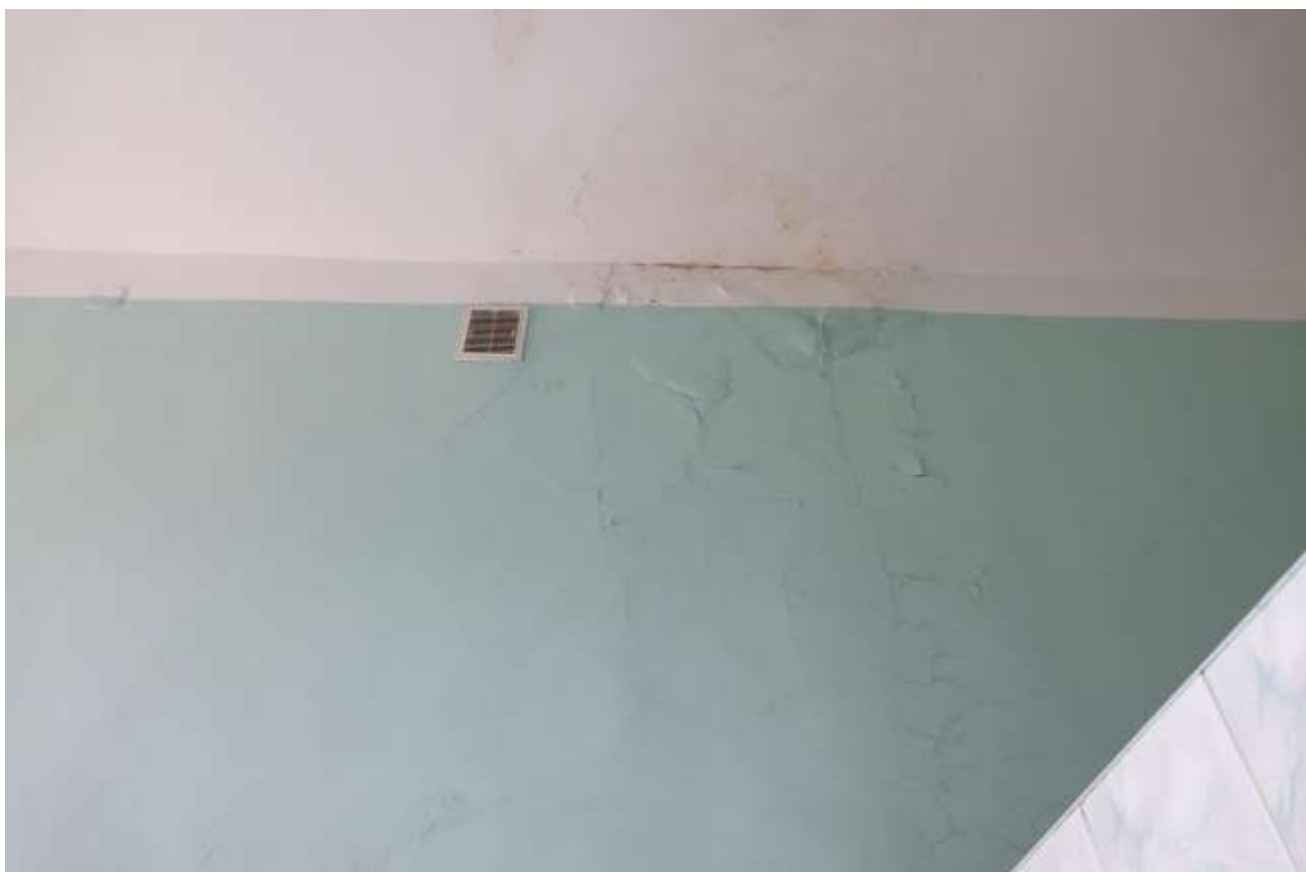
Fot. 49. Budynek nr 6a Szpitala Specjalistycznego im. dra J. Babińskiego SPZOZ w Krakowie. Wnętrze budynku Stan przed konserwacją. Widoczny obecny stan techniczno-estetyczny stolarki drzwiowej oraz tynków wewnętrznych. Fot. M. Domańska.

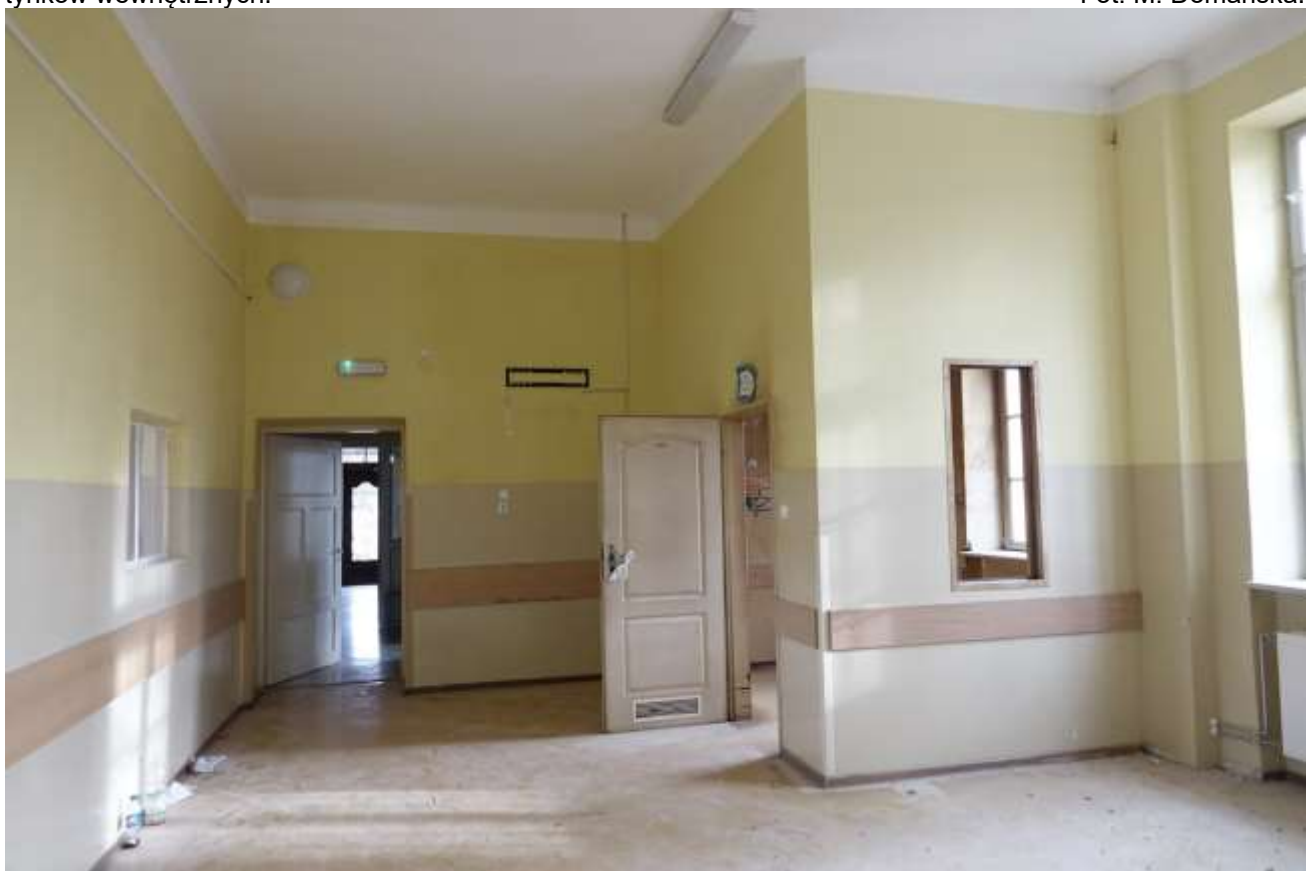
Fot. 50. Budynek nr 6a Szpitala Specjalistycznego im. dra J. Babińskiego SPZOZ w Krakowie. Wnętrze budynku Stan przed konserwacją. Widoczny obecny stan techniczno-estetyczny stolarki drzwiowej oraz tynków wewnętrznych. Fot. M. Domańska.

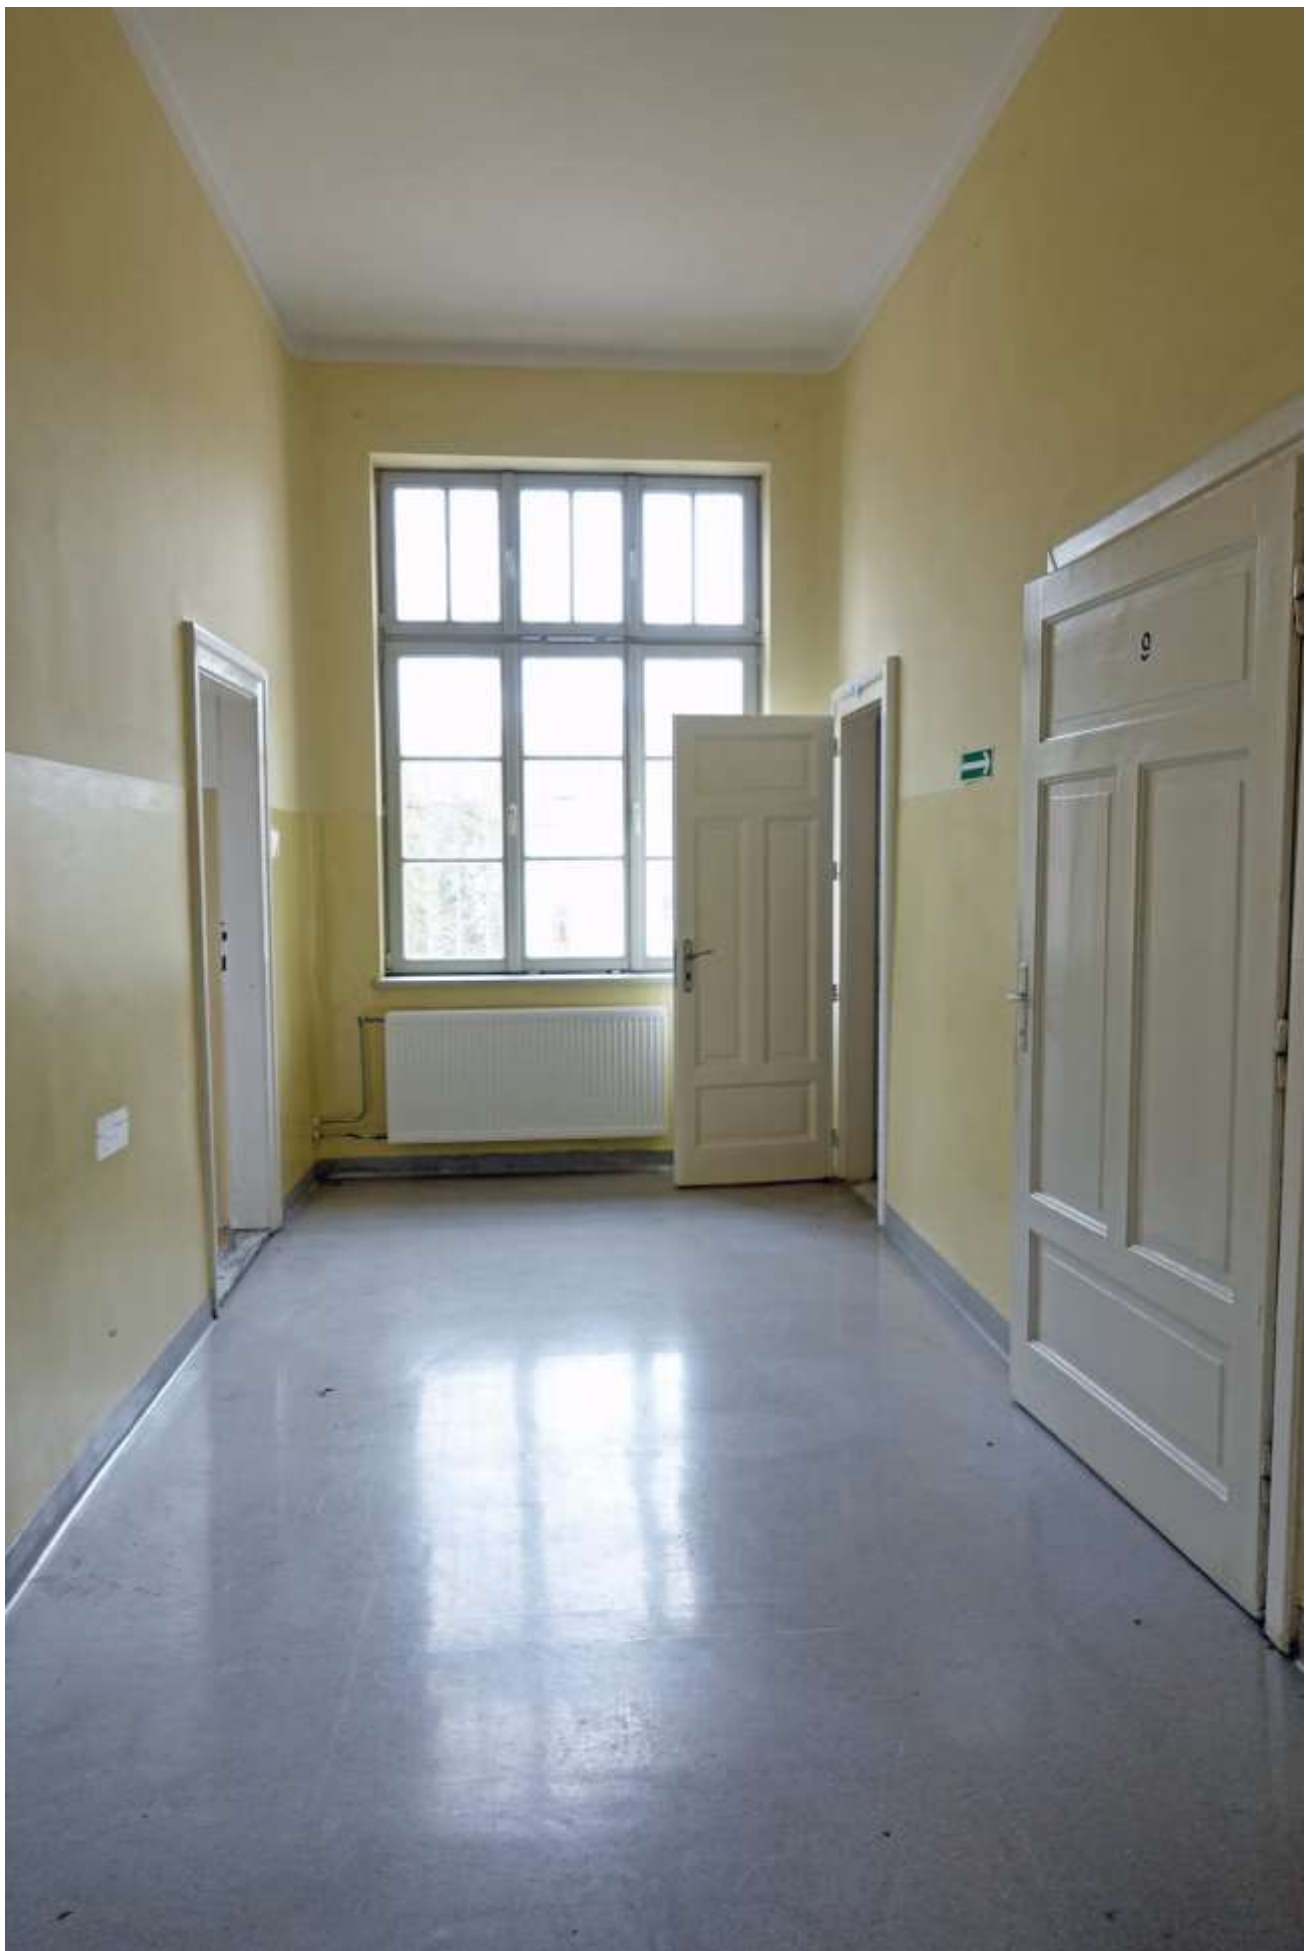
Fot. 51. Budynek nr 6a Szpitala Specjalistycznego im. dra J. Babińskiego SPZOZ w Krakowie. Wnętrze budynku Stan przed konserwacją. Widoczny obecny stan techniczno-estetyczny stolarki drzwiowej oraz tynków wewnętrznych.

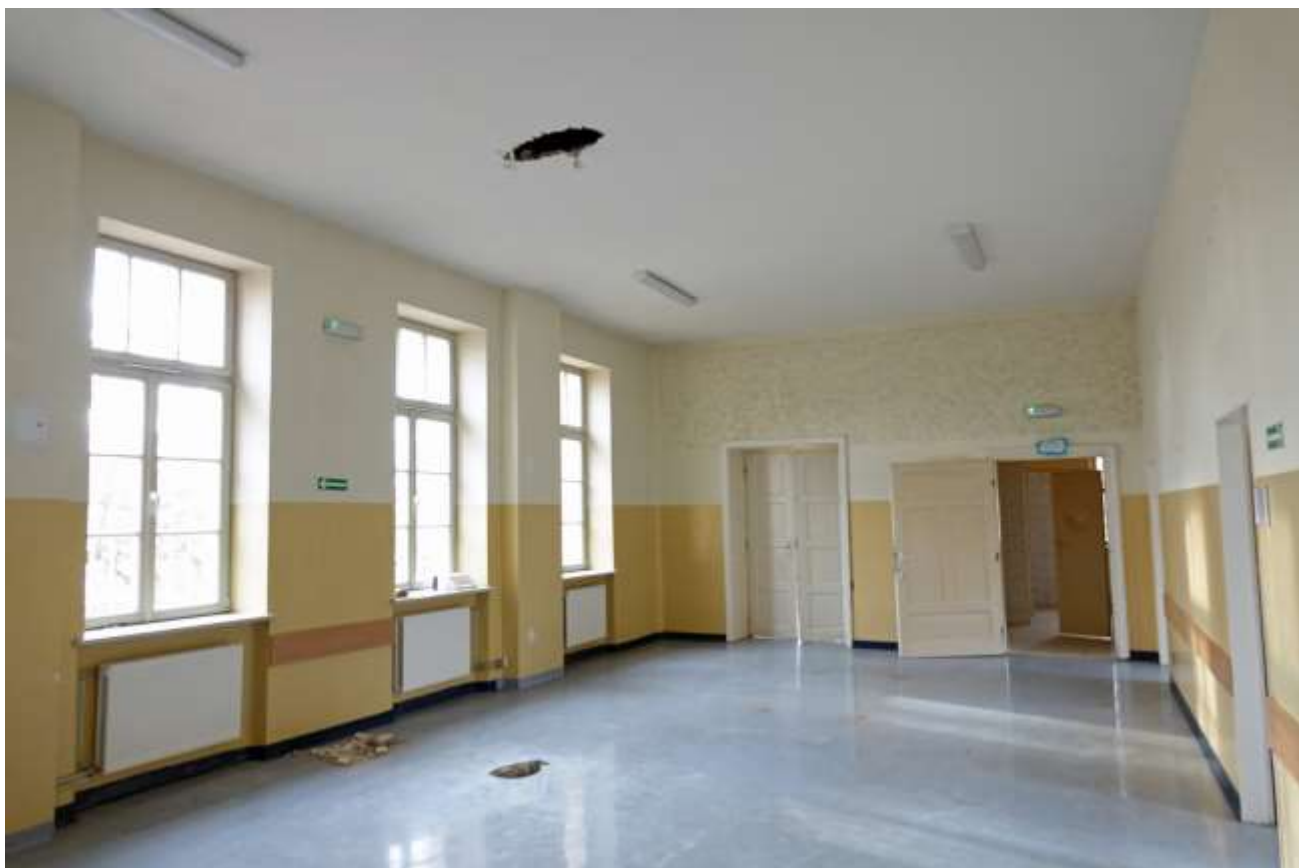
Fot. 52. Budynek nr 6a Szpitala Specjalistycznego im. dra J. Babińskiego SPZOZ w Krakowie. Wnętrze budynku Stan przed konserwacją. Widoczny obecny stan techniczno-estetyczny stolarki drzwiowej oraz tynków wewnętrznych. Fot. M. Domańska.
