**PROGRAM PRAC KONSERWATORSKICH**  
budynku nr 6A -  
Szpitala Klinicznego  
im. dr. J. Babińskiego SPZOZ w Krakowie

## **PROGRAM PRAC KONSERWATORSKICH**

Budynek nr 6A Szpitala Klinicznego im. dr. J. Babińskiego SPZOZ w Krakowie, ul. Babińskiego 29 - mury, tynki z parapetami i cokołem, stropy, zadaszenie z konstrukcją, fundamenty, stolarka zewnętrzna okienna i drzwiowa, elementy ślusarskie, elementy kamienne cokołów i nad ryzalitami, posadzki wewnętrzne oraz schody z lastryko i kamienia.

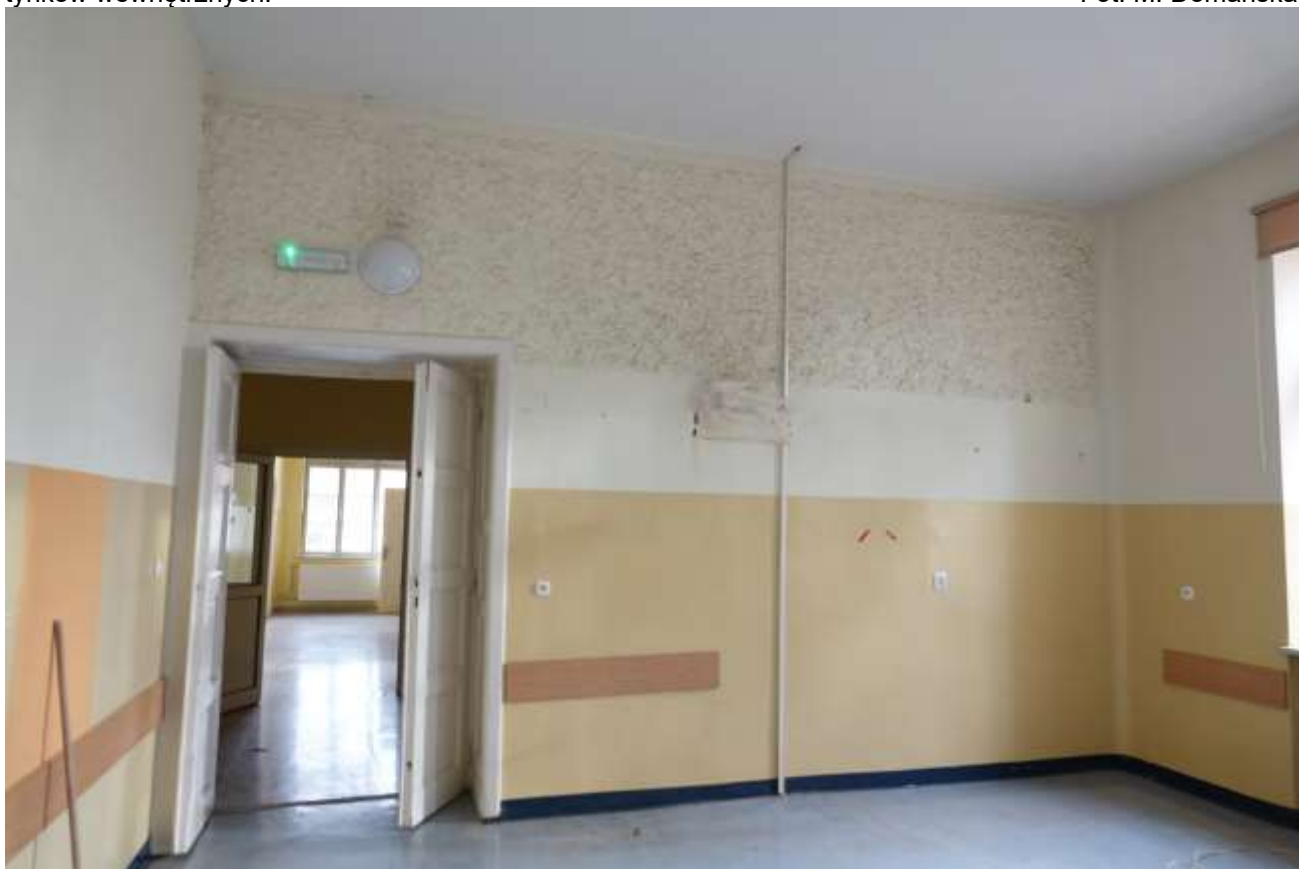
Fot. 53. Budynek nr 6a Szpitala Specjalistycznego im. dra J. Babińskiego SPZOZ w Krakowie. Wnętrze budynku Stan przed konserwacją. Widoczny obecny stan techniczno-estetyczny stolarki drzwiowej oraz tynków wewnętrznych. Fot. M. Domańska.

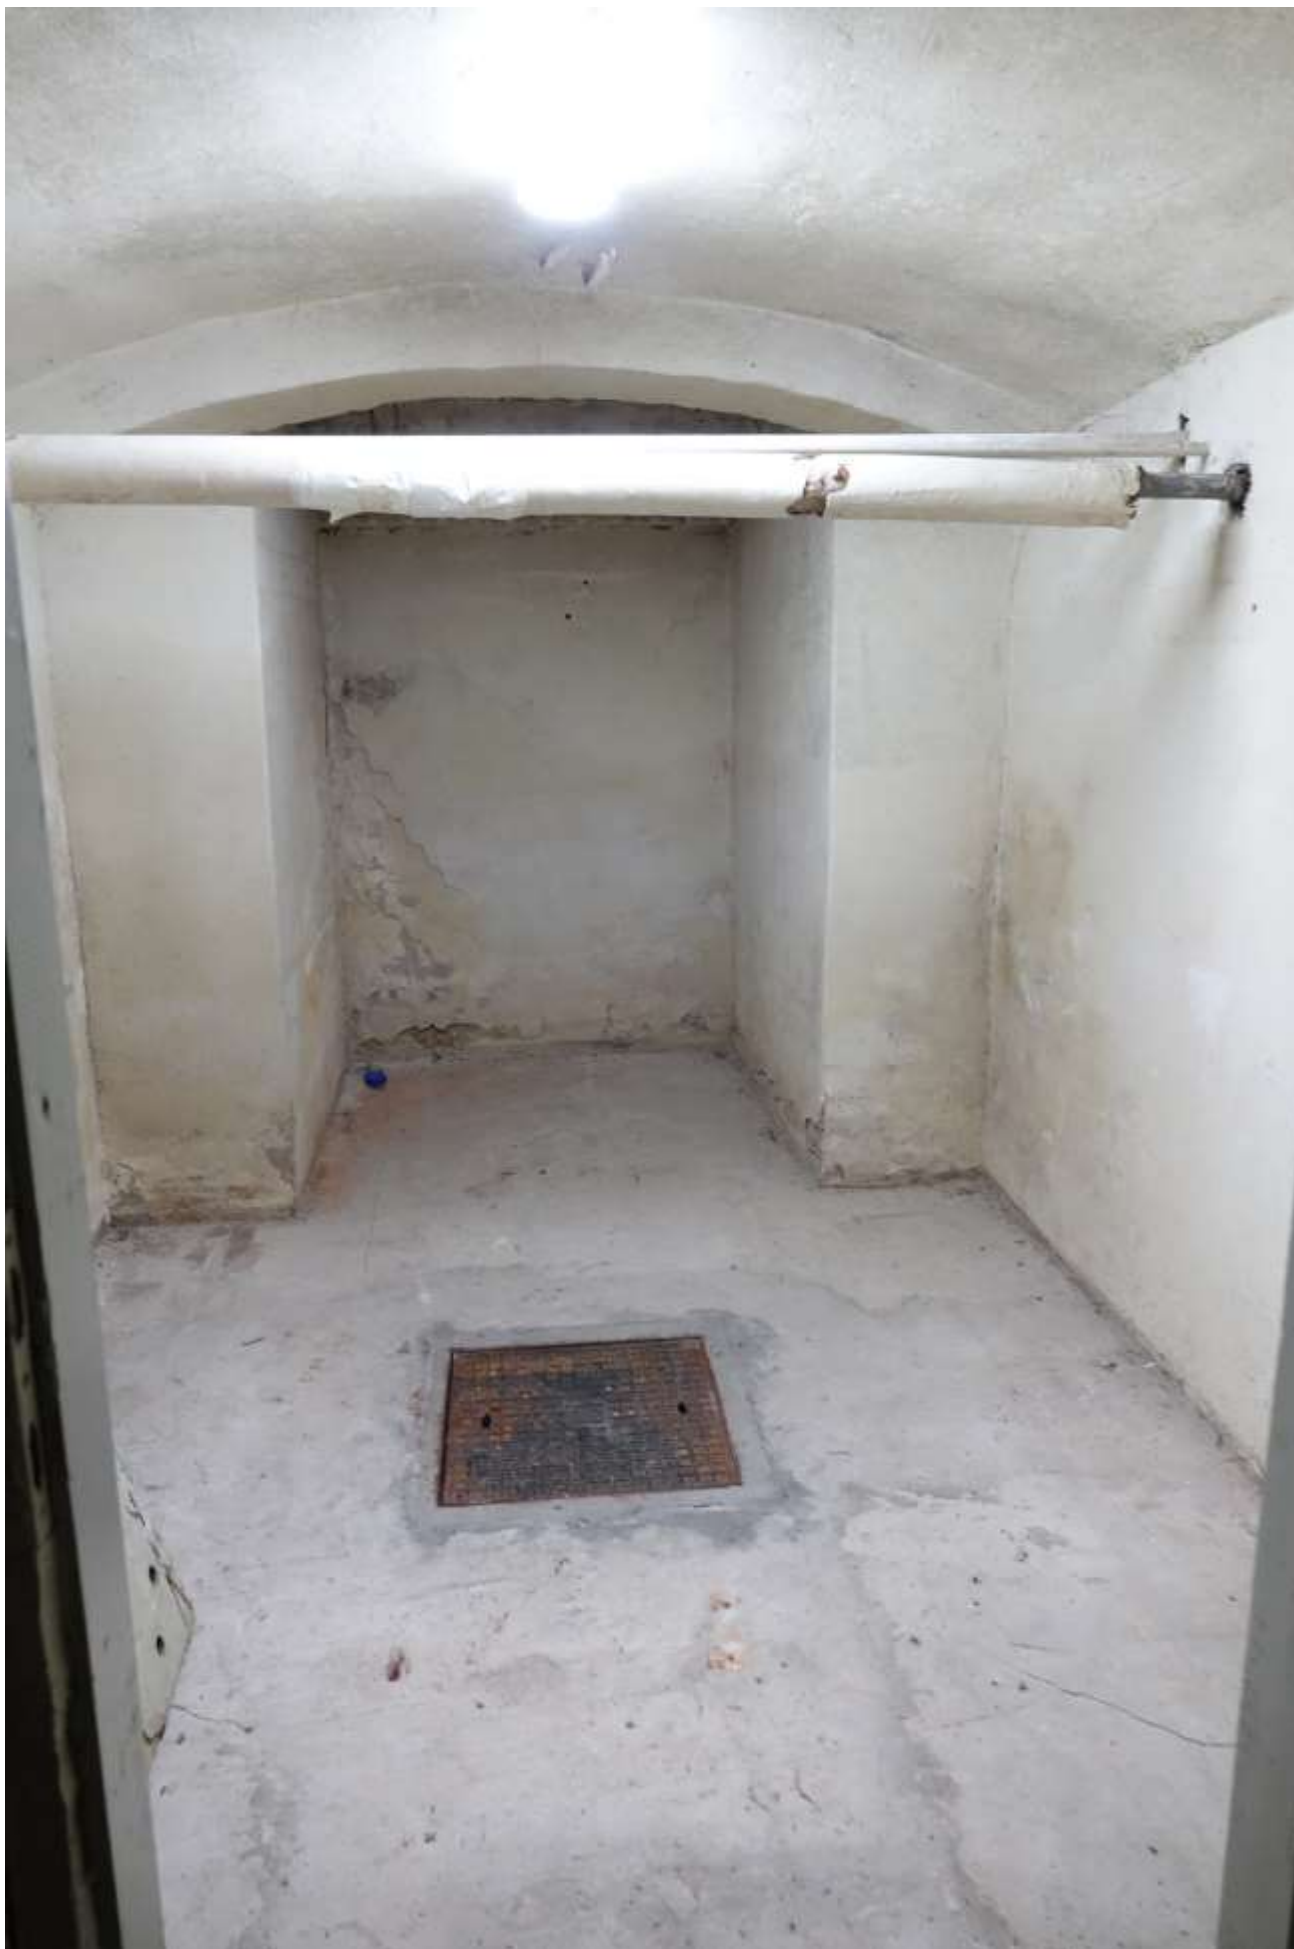
Fot. 54. Budynek nr 6a Szpitala Specjalistycznego im. dra J. Babińskiego SPZOZ w Krakowie. Wnętrze budynku. Stan przed konserwacją. Widoczny bardzo zły stan tynków w piwnicy. Fot. M. Domańska.

Oslabione i odpajające się warstwy tynków, także wadliwie wykonane uzupełnienia należy usunąć. Zakłada się także przeprowadzenie dezynfekcji miejsc porośniętych mikroflorą oraz wykonanie impregnacji wzmacniającej cegieł muru oraz partii cokołowych. Elementy mocno zdegradowane należy wymienić na nowe z takiego samego budulca. Obluzowane cegły osadzić na nowo na zaprawie murarskiej. Ważne jest aby uzupełniany wątek był odpowiednio połączony z istniejącym, zachowanym - zgodnie ze sztuką budowlaną. Pęknięcia techniczne, strukturalne murów należy kotwić. Zastosować kotwy średnicy 8mm, gwintowane, ocynkowane lub ze stali nierdzewnej, prowadzone prostopadle do pęknięcia,

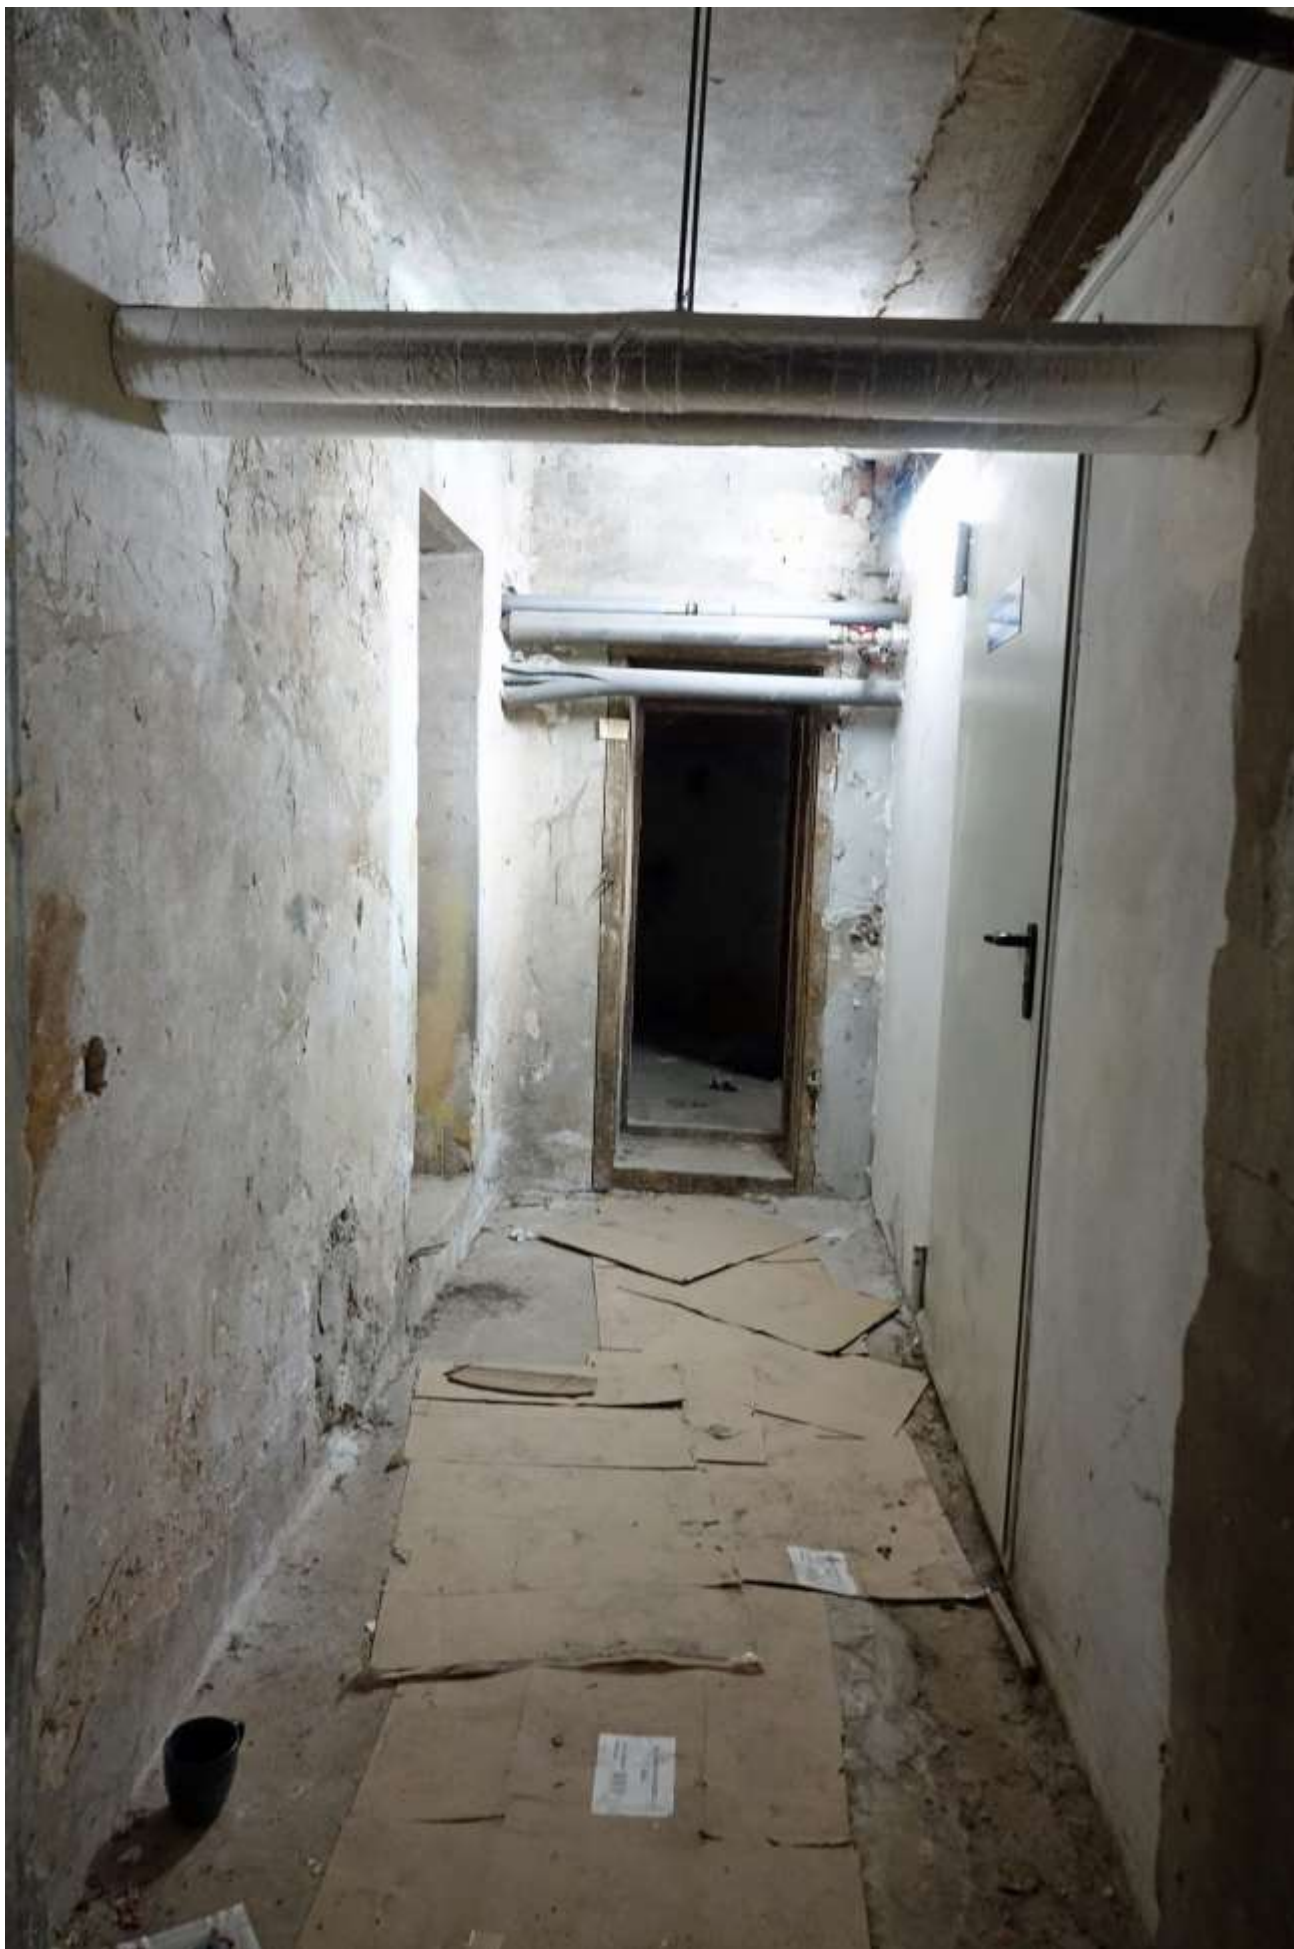
Fot. 55. Budynek nr 6a Szpitala Specjalistycznego im. dra J. Babińskiego SPZOZ w Krakowie. Wnętrze budynku. Stan przed konserwacją. Widoczny bardzo zły stan tynków w piwnicy. Fot. M. Domańska.

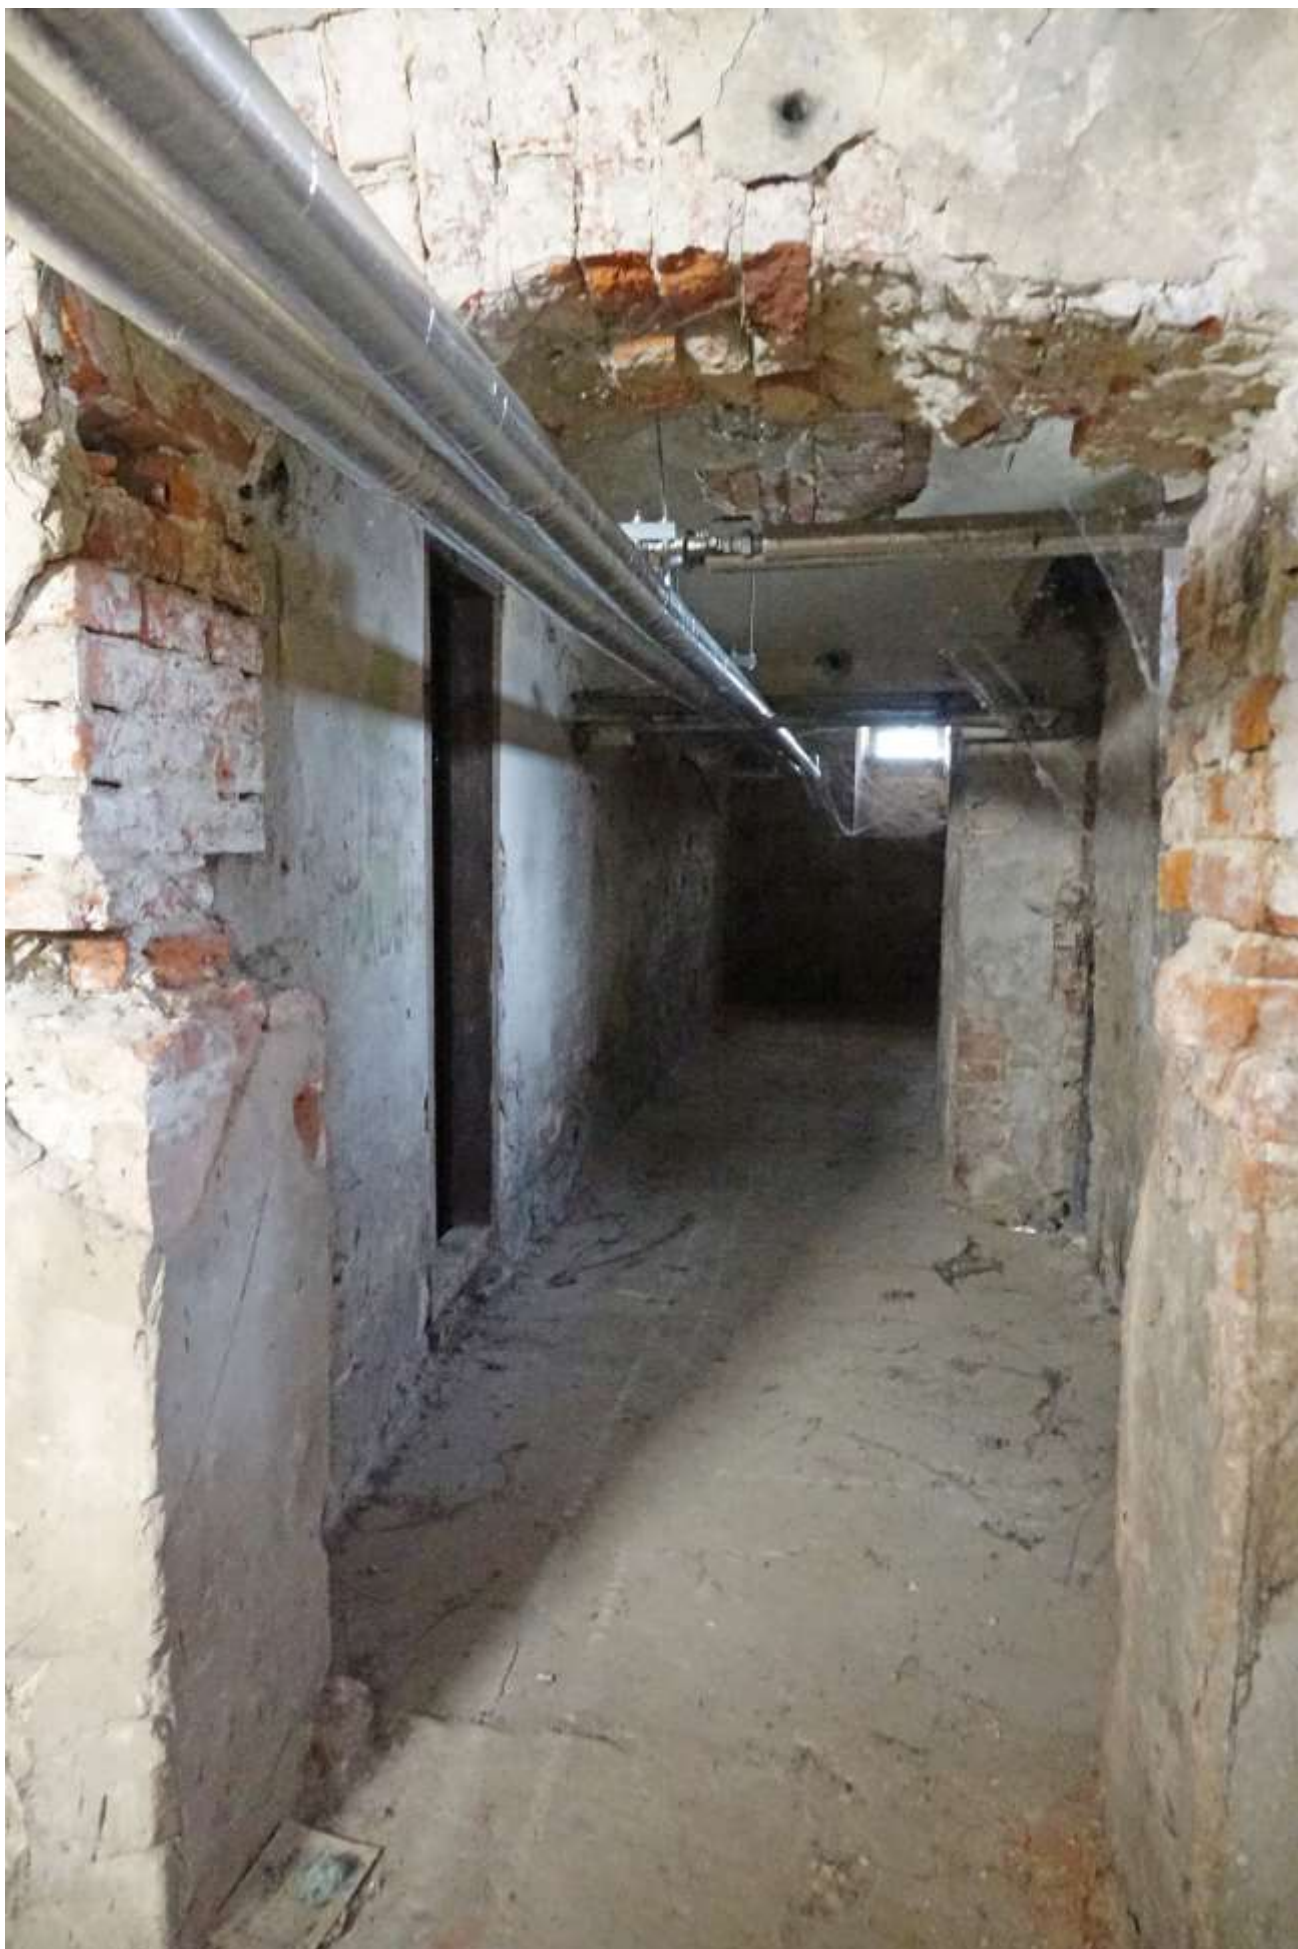
Fot. 56. Budynek nr 6a Szpitala Specjalistycznego im. dra J. Babińskiego SPZOZ w Krakowie. Wnętrze budynku. Stan przed konserwacją. Widoczny bardzo zły stan tynków w piwnicy. Fot. M. Domańska.

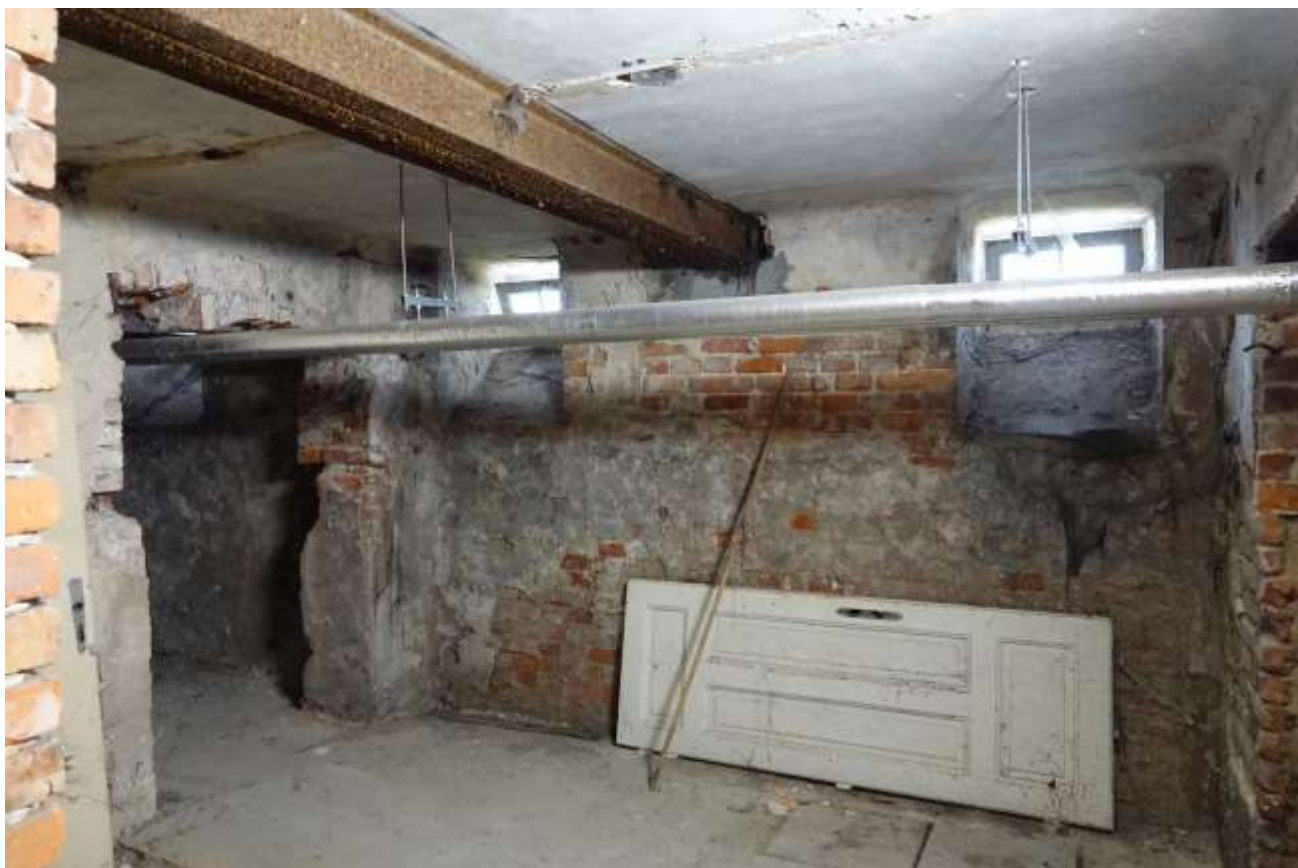
Fot. 57. Budynek nr 6a Szpitala Specjalistycznego im. dra J. Babińskiego SPZOZ w Krakowie. Wnętrze budynku. Stan przed konserwacją. Widoczny bardzo zły stan tynków w piwnicy. Fot. M. Domańska.

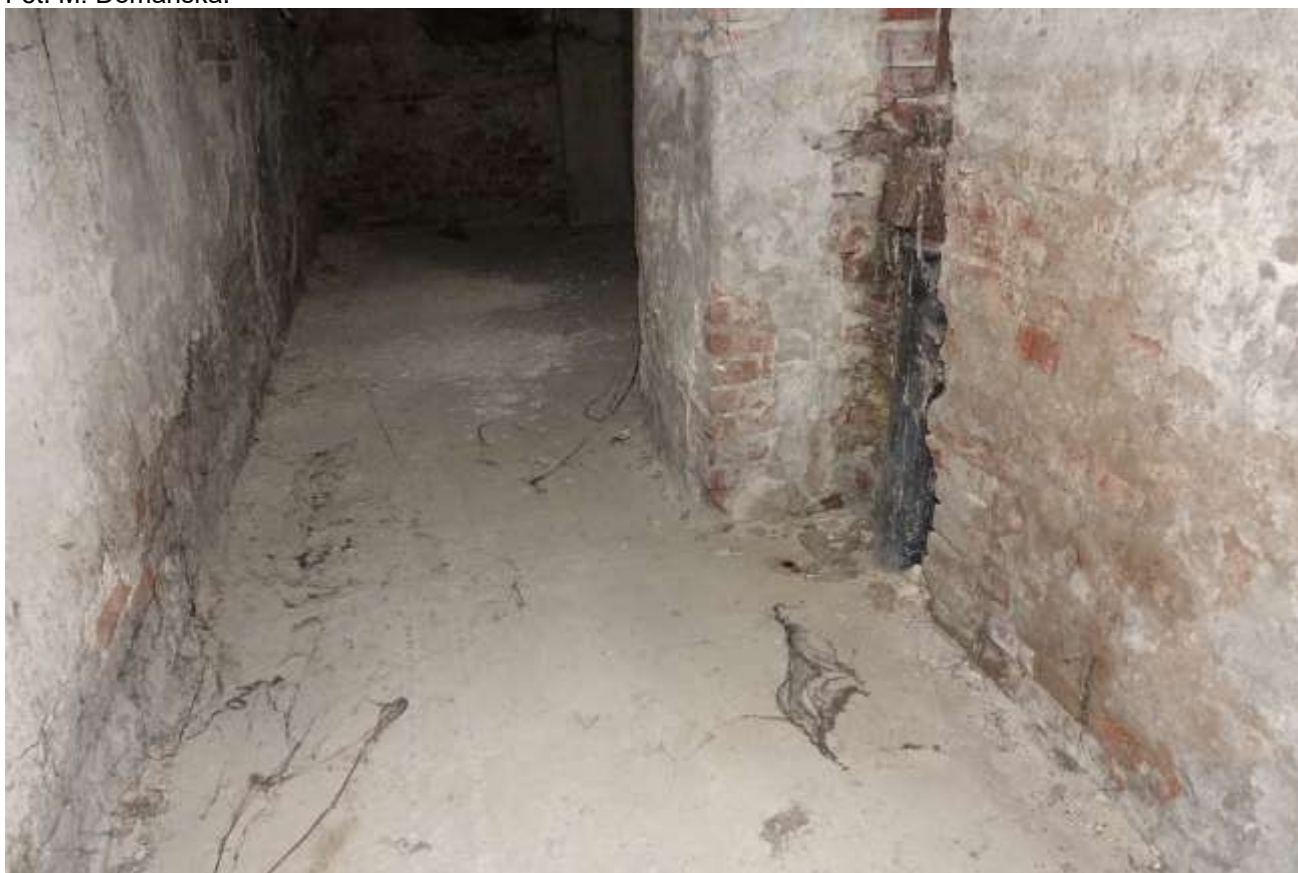
Fot. 58. Budynek nr 6a Szpitala Specjalistycznego im. dra J. Babińskiego SPZOZ w Krakowie. Wnętrze budynku. Stan przed konserwacją. Widoczny bardzo zły stan tynków w piwnicy. Fot. M. Domańska.

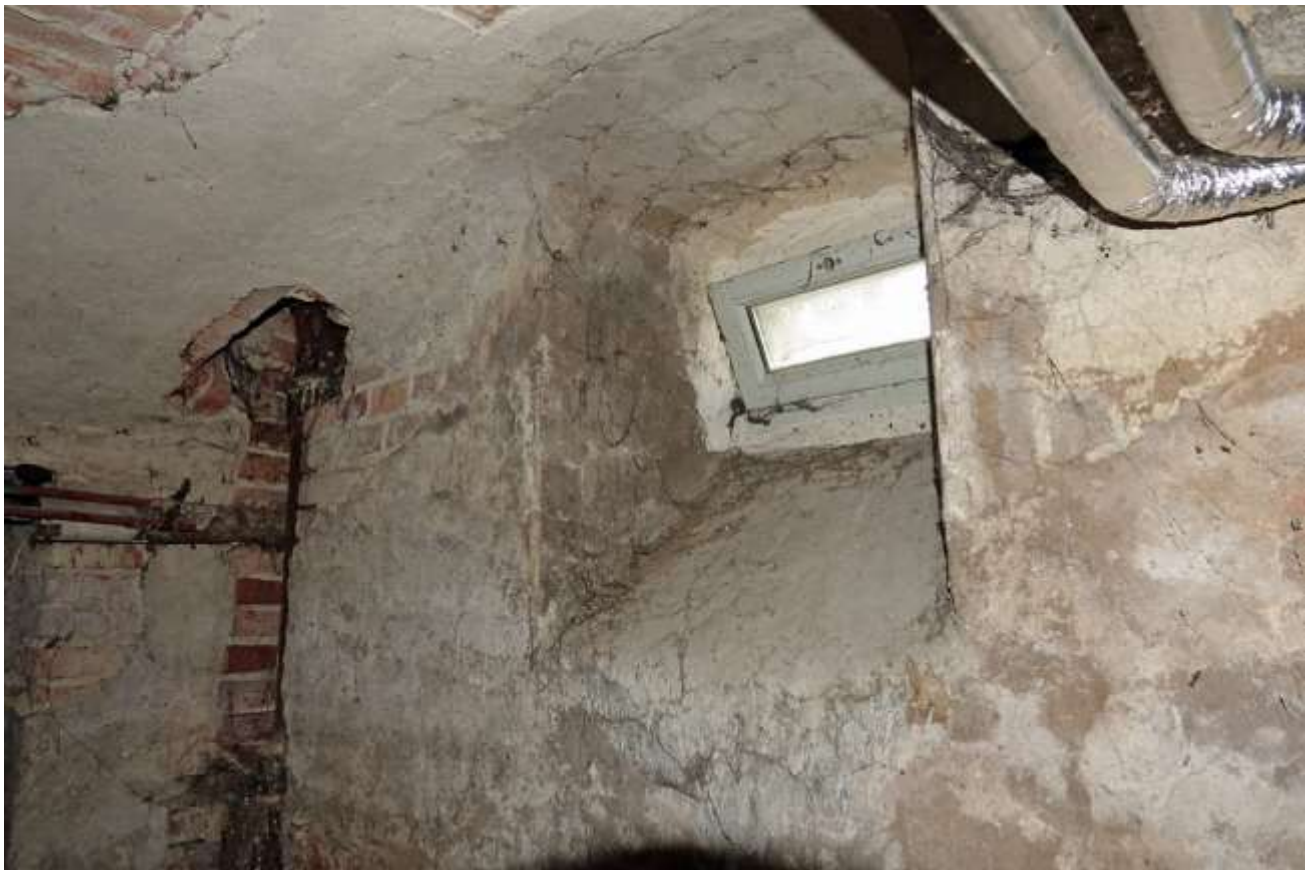
Fot. 59. Budynek nr 6a Szpitala Specjalistycznego im. dra J. Babińskiego SPZOZ w Krakowie. Wnętrze budynku. Stan przed konserwacją. Widoczny bardzo zły stan tynków w piwnicy. Fot. M. Domańska.

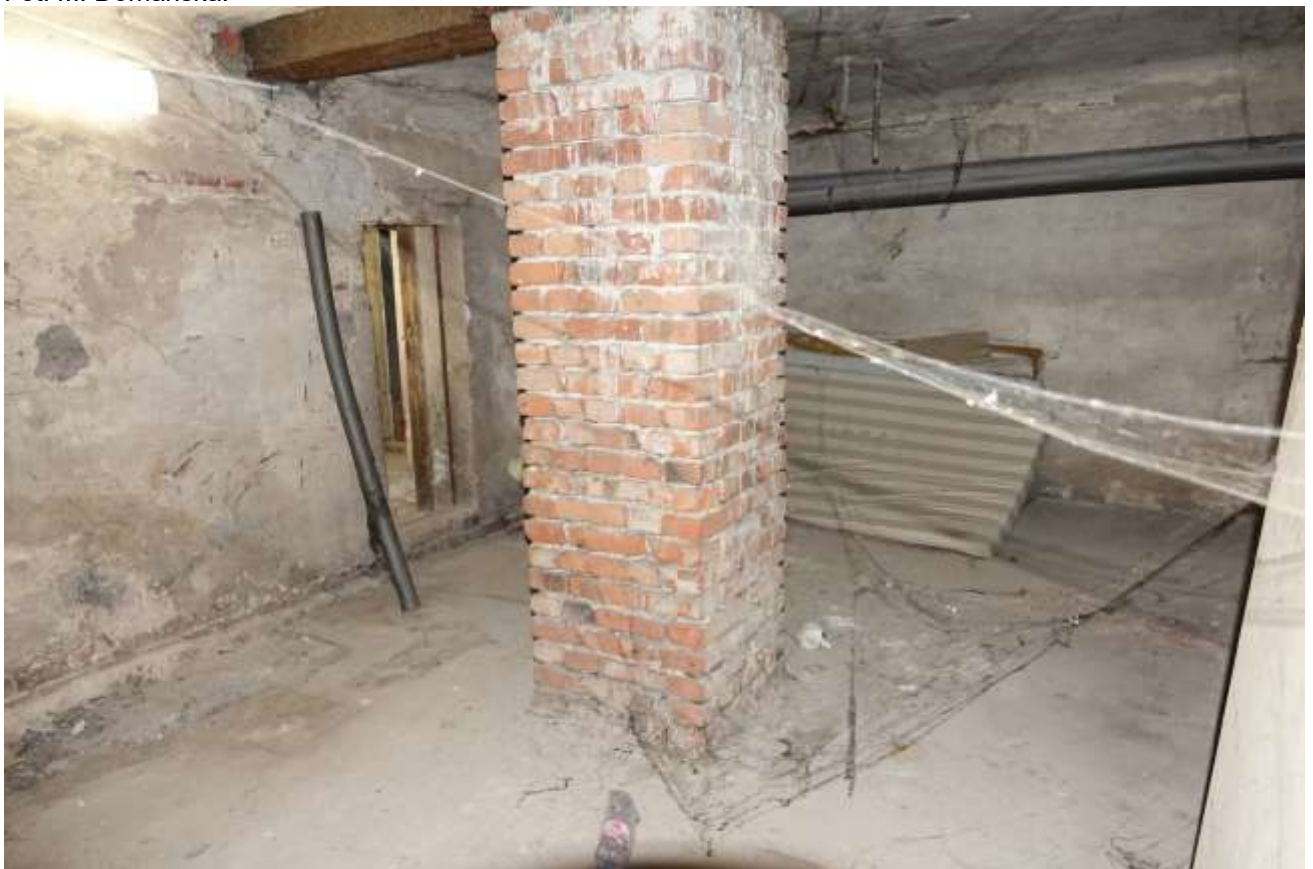
Fot. 60. Budynek nr 6a Szpitala Specjalistycznego im. dra J. Babińskiego SPZOZ w Krakowie. Wnętrze budynku. Stan przed konserwacją. Widoczny bardzo zły stan tynków w piwnicy. Fot. M. Domańska.

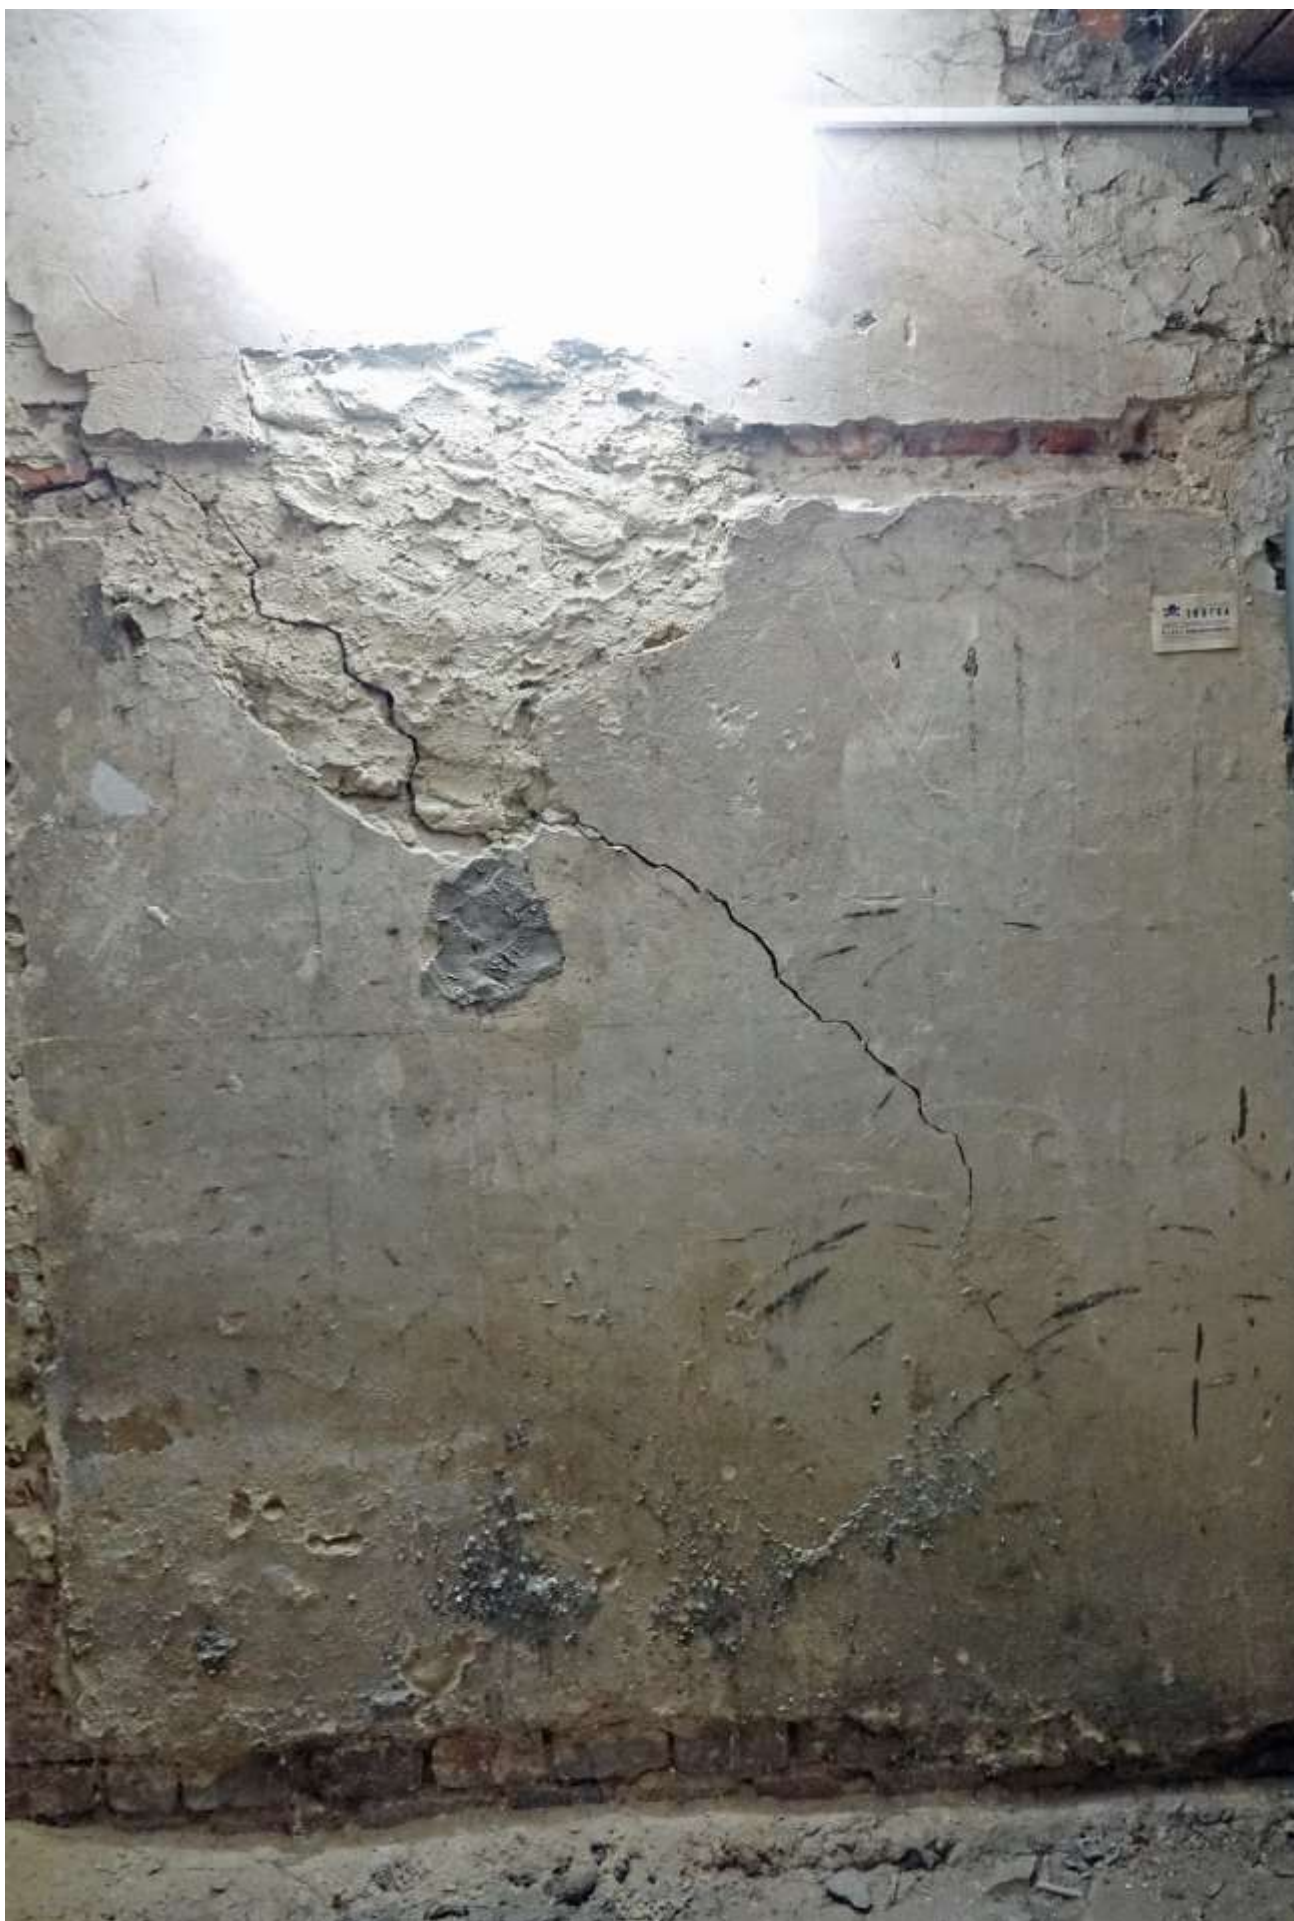
Fot. 61. Budynek nr 6a Szpitala Specjalistycznego im. dra J. Babińskiego SPZOZ w Krakowie. Wnętrze budynku. Stan przed konserwacją. Widoczny bardzo zły stan tynków w piwnicy. Fot. M. Domańska.

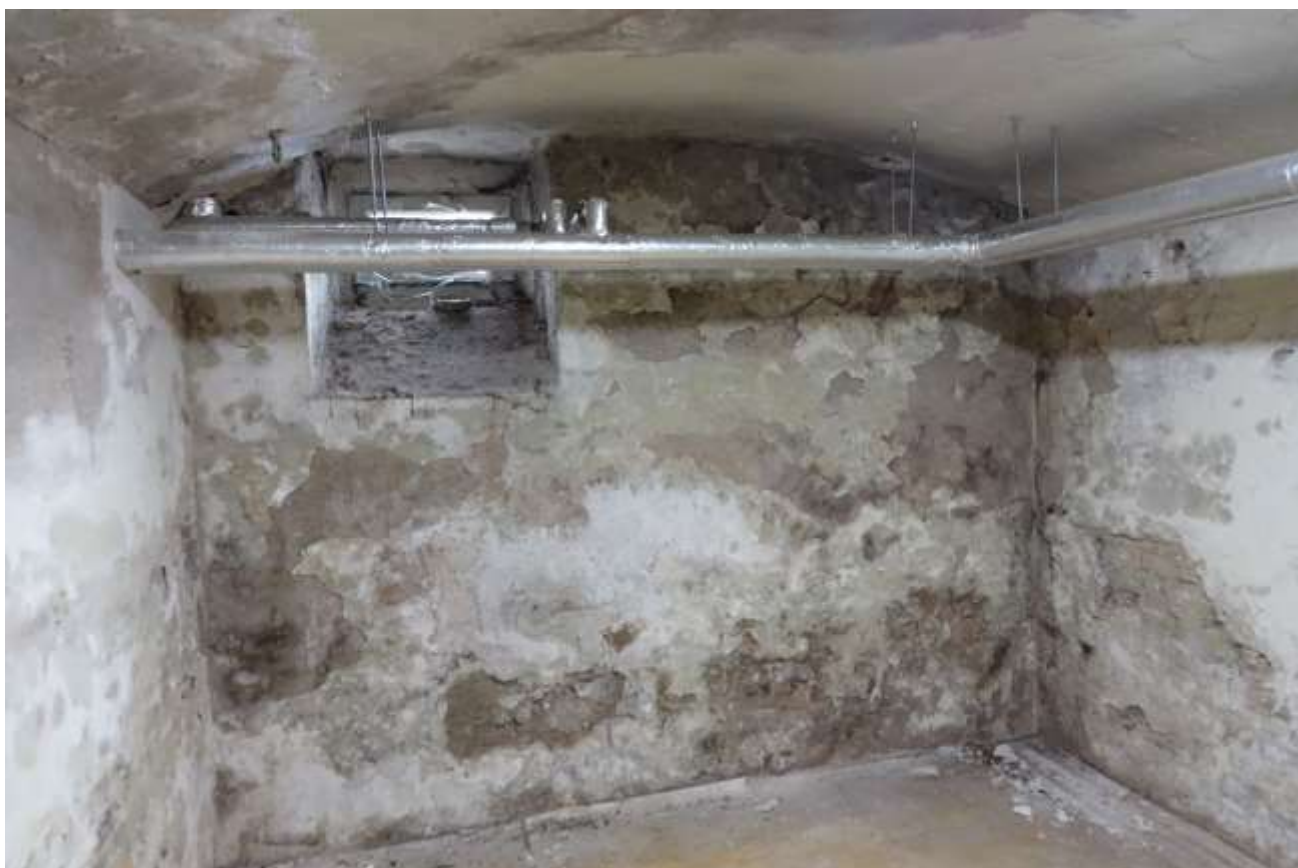
Fot. 62. Budynek nr 6a Szpitala Specjalistycznego im. dra J. Babińskiego SPZOZ w Krakowie. Wnętrze budynku. Stan przed konserwacją. Widoczny bardzo zły stan tynków w piwnicy. Fot. M. Domańska.

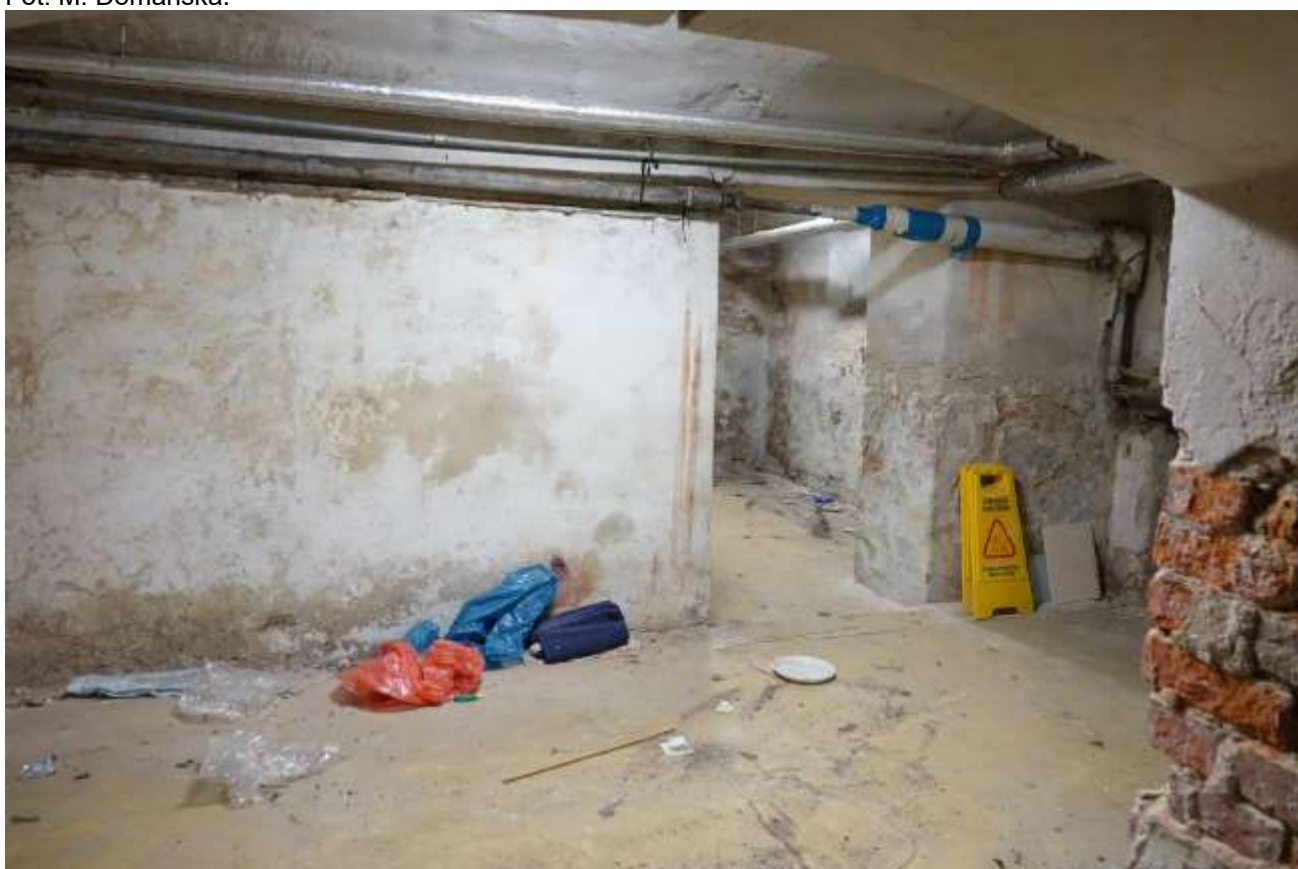
Fot. 63. Budynek nr 6a Szpitala Specjalistycznego im. dra J. Babińskiego SPZOZ w Krakowie. Wnętrze budynku. Stan przed konserwacją. Widoczny bardzo zły stan tynków w piwnicy. Fot. M. Domańska.

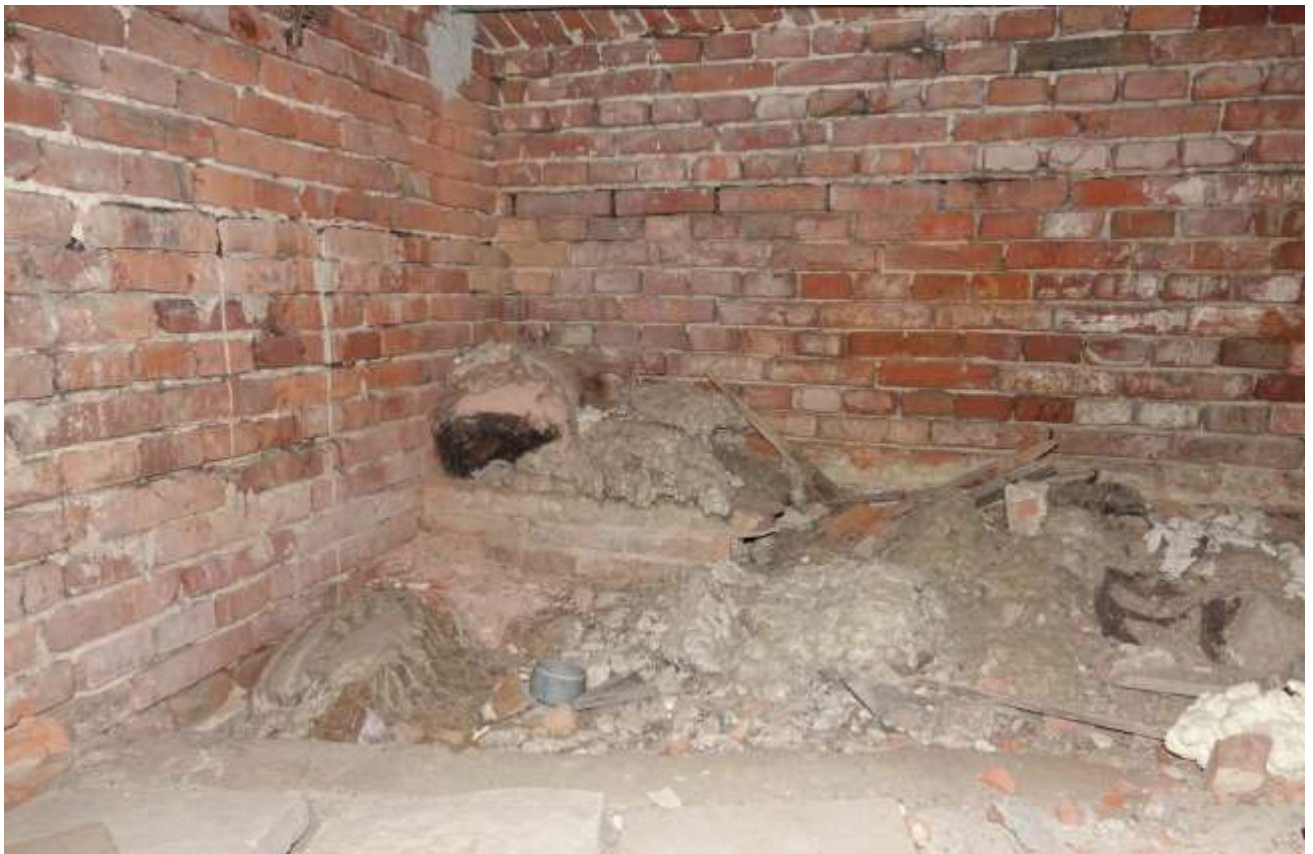
Fot. 64. Budynek nr 6a Szpitala Specjalistycznego im. dra J. Babińskiego SPZOZ w Krakowie. Wnętrze budynku. Stan przed konserwacją. Widoczny bardzo zły stan ścian w piwnicy. Fot. M. Domańska.

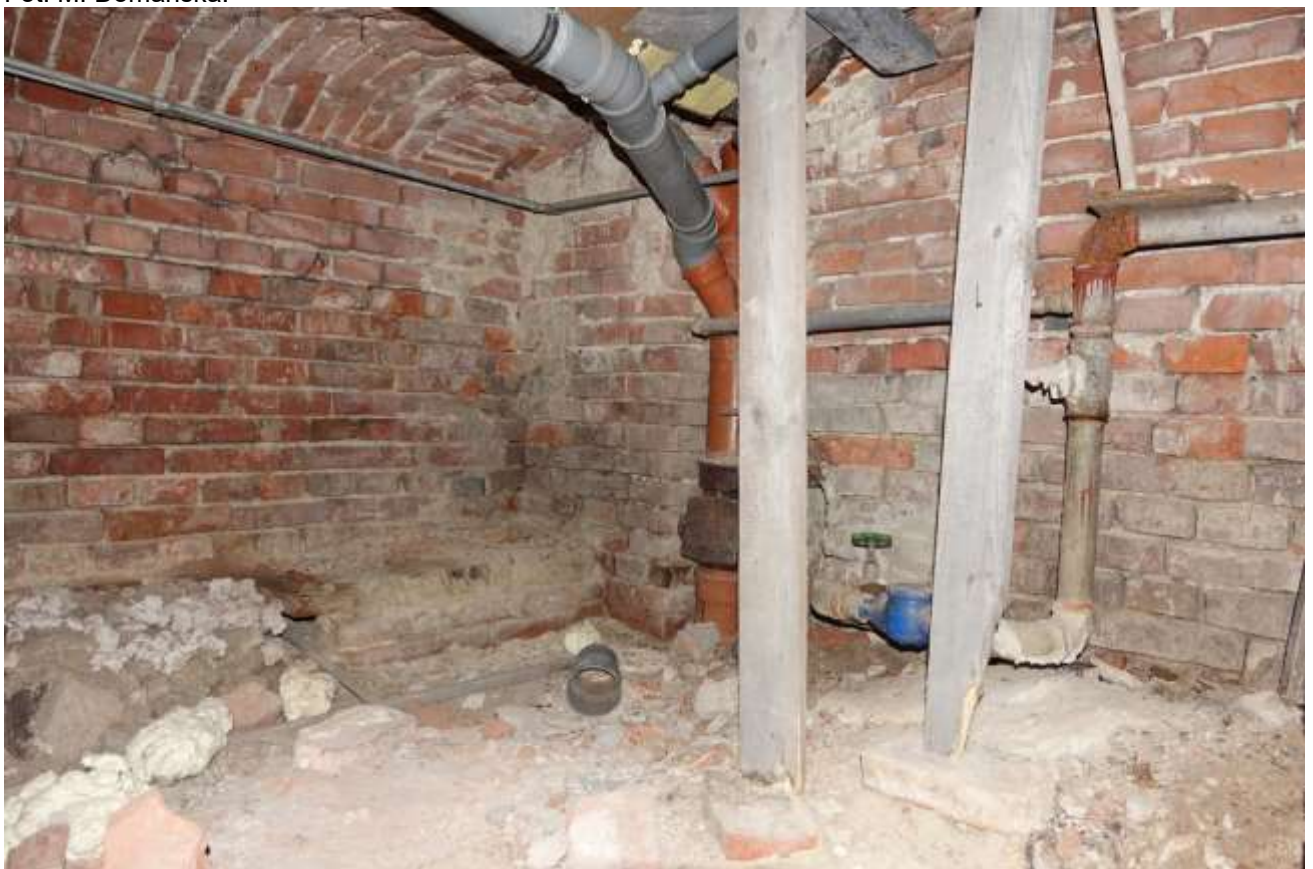
Fot. 65. Budynek nr 6a Szpitala Specjalistycznego im. dra J. Babińskiego SPZOZ w Krakowie. Wnętrze budynku. Stan przed konserwacją. Widoczny bardzo zły stan ścian w piwnicy. Fot. M. Domańska.
