**PROGRAM PRAC KONSERWATORSKICH**  
budynku nr 6A -  
Szpitala Klinicznego  
im. dr. J. Babińskiego SPZOZ w Krakowie

## **PROGRAM PRAC KONSERWATORSKICH**

Budynek nr 6A Szpitala Klinicznego im. dr. J. Babińskiego SPZOZ w Krakowie, ul. Babińskiego 29 - mury, tynki z parapetami i cokołem, stropy, zadaszenie z konstrukcją, fundamenty, stolarka zewnętrzna okienna i drzwiowa, elementy ślusarskie, elementy kamienne cokołów i nad ryzalitami, posadzki wewnętrzne oraz schody z lastryko i kamienia.

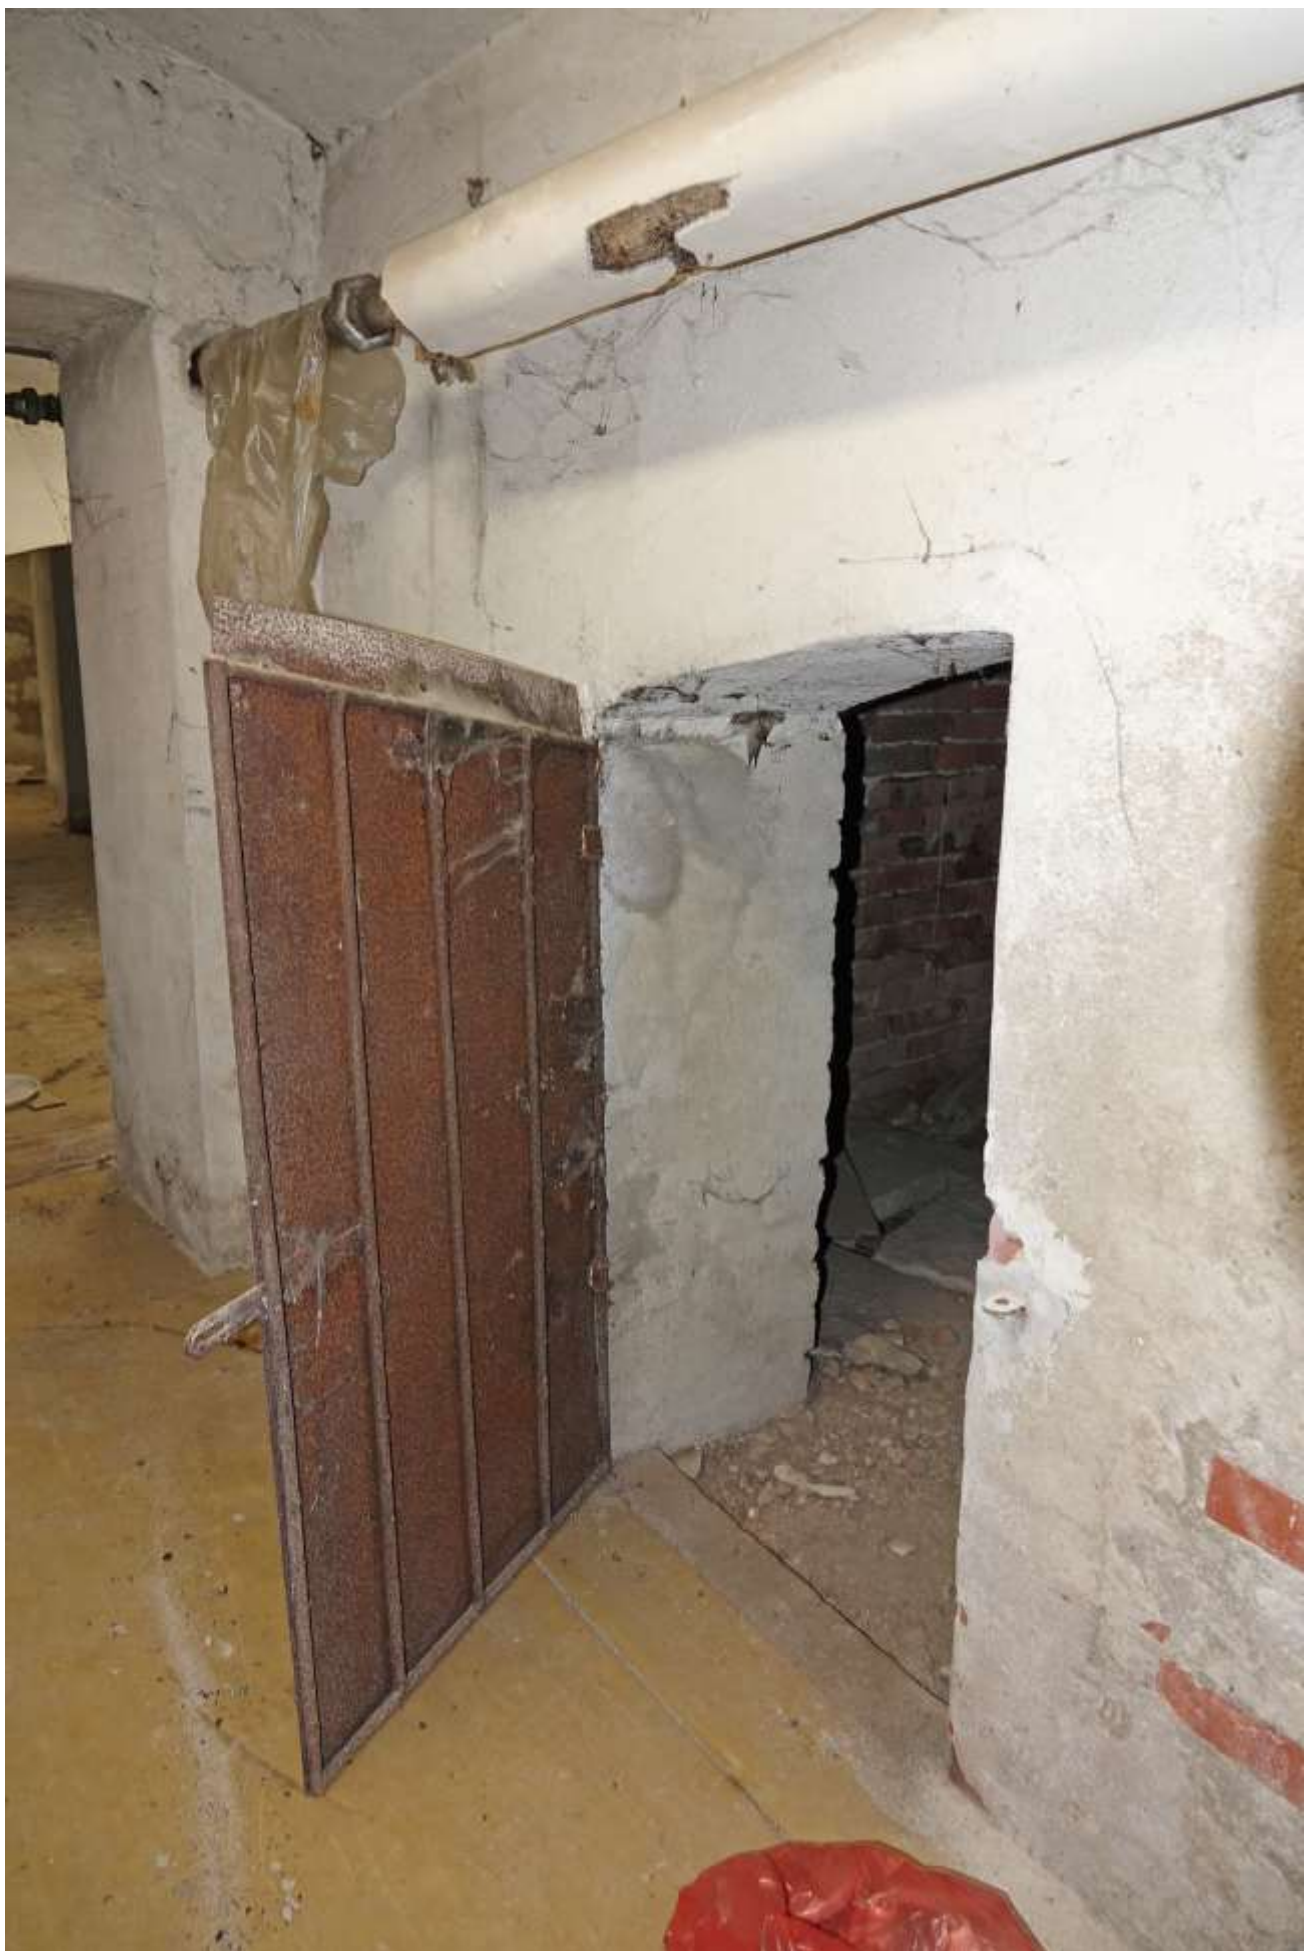
Fot. 66. Budynek nr 6a Szpitala Specjalistycznego im. dra J. Babińskiego SPZOZ w Krakowie. Wnętrze budynku. Stan przed konserwacją. Widoczny bardzo zły stan ścian w piwnicy. Fot. M. Domańska.

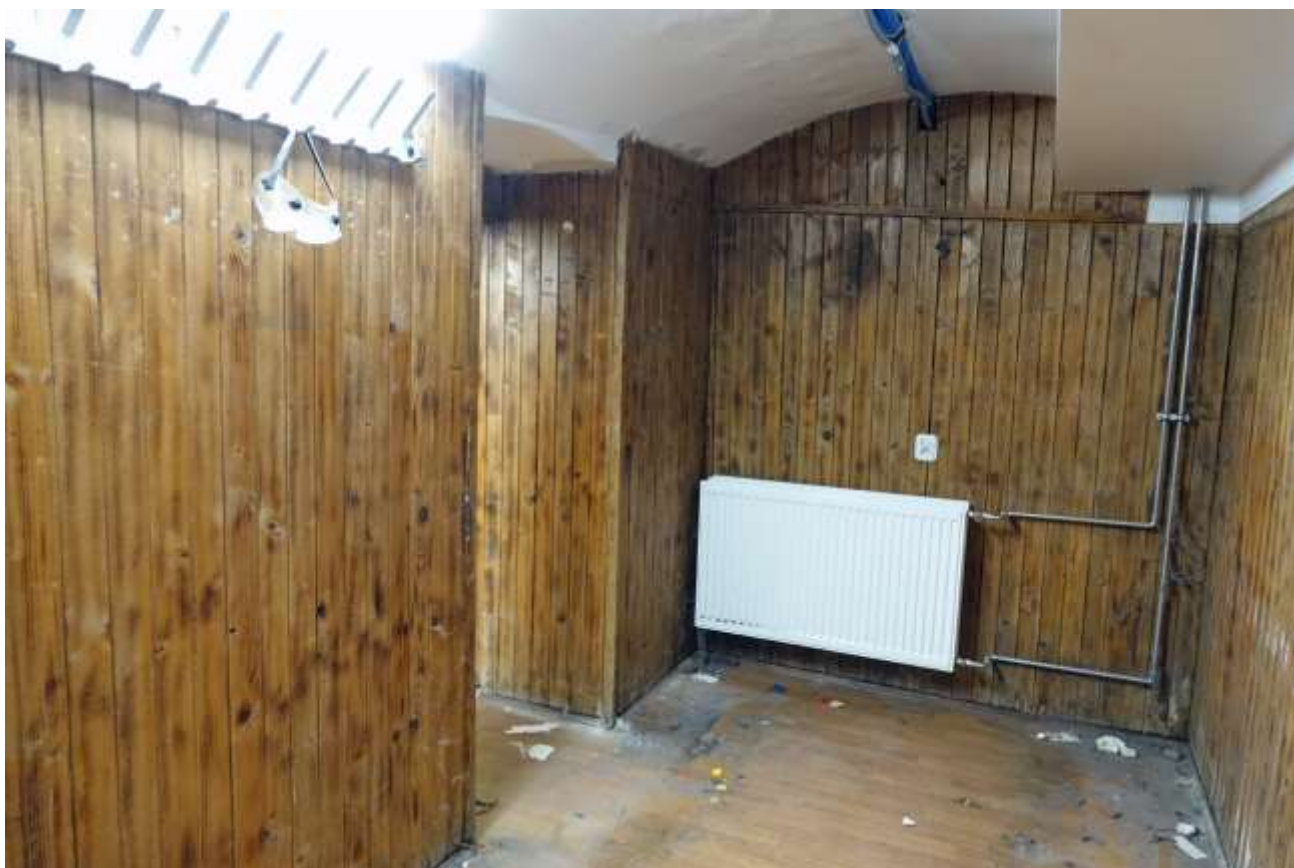
Fot. 67. Budynek nr 6a Szpitala Specjalistycznego im. dra J. Babińskiego SPZOZ w Krakowie. Wnętrze budynku. Stan przed konserwacją. Widoczny bardzo zły stan ścian w piwnicy. Fot. M. Domańska.

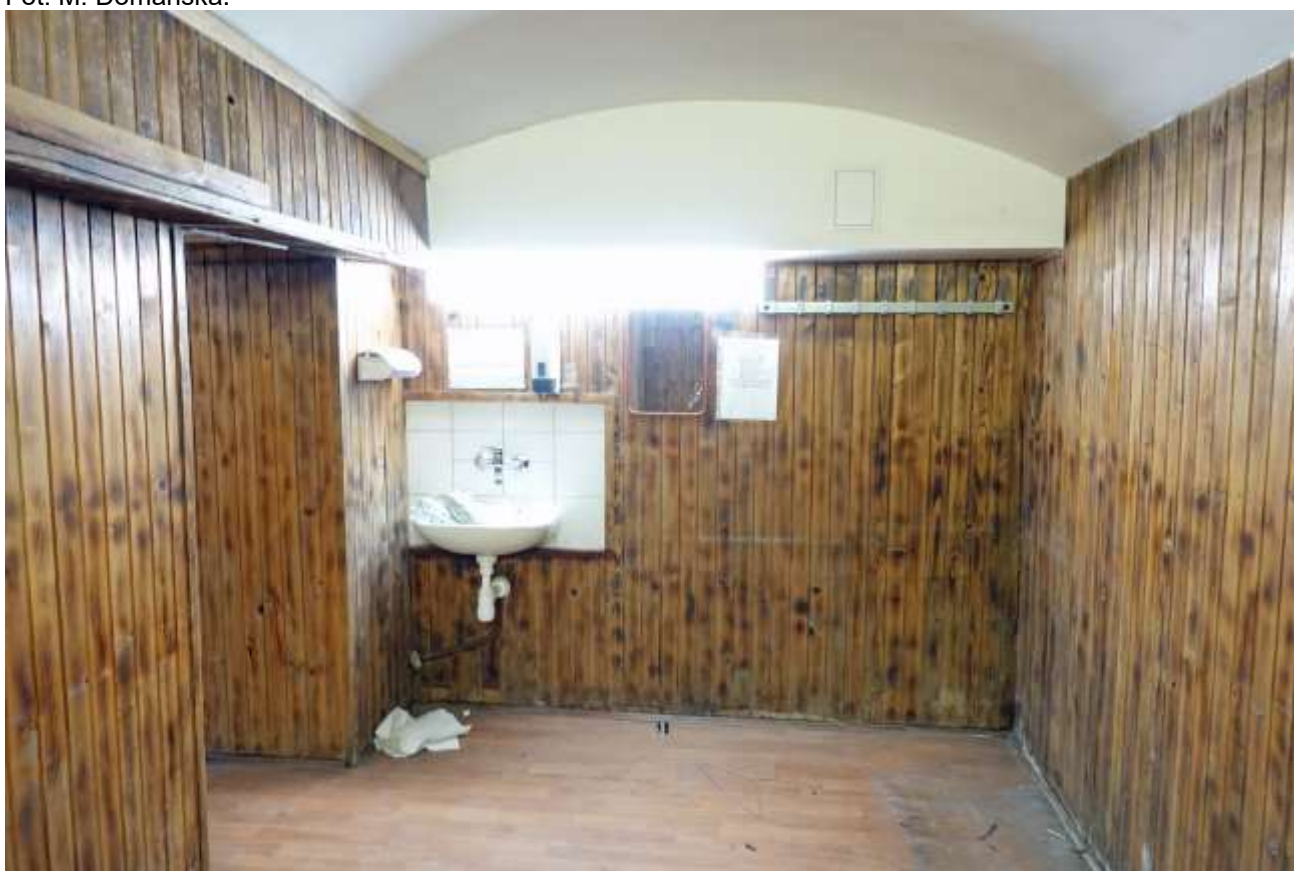
Fot. 68. Budynek nr 6a Szpitala Specjalistycznego im. dra J. Babińskiego SPZOZ w Krakowie. Wnętrze budynku. Stan przed konserwacją. Widoczny bardzo zły stan ścian w piwnicy. Fot. M. Domańska.
