OPIS PRZEDMIOTU ZAMÓWIENIA

Raport pokontrolny ze stanu nawierzchni tartanowych

na boiskach sportowych będących własnością Gminy Narewka.

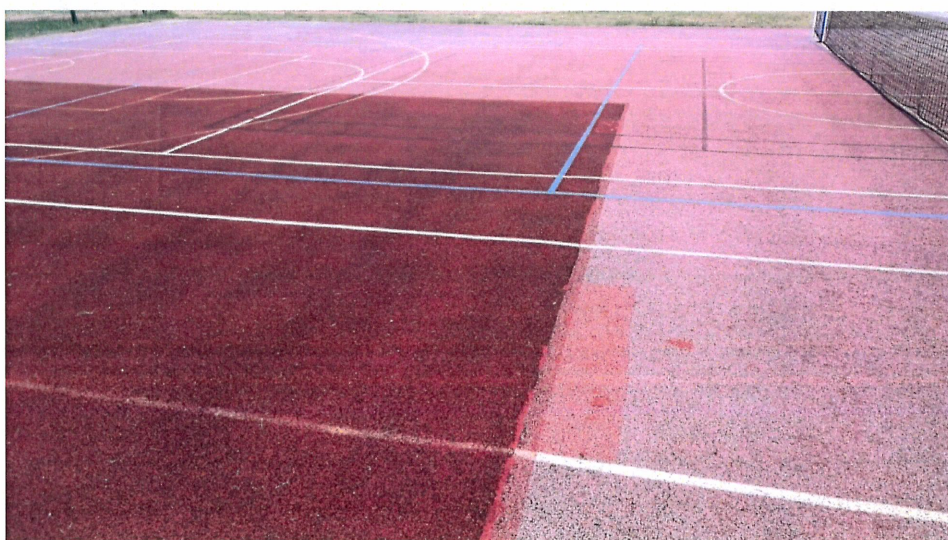
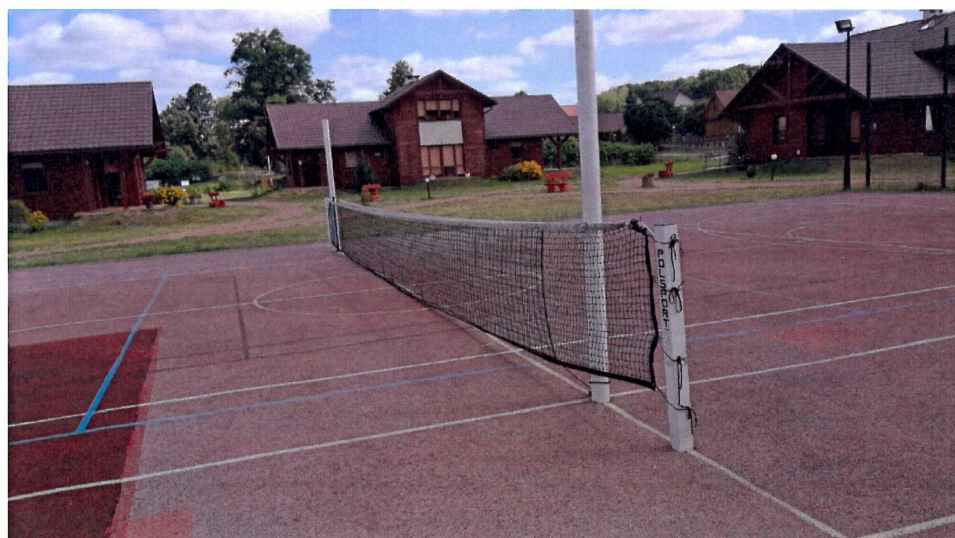
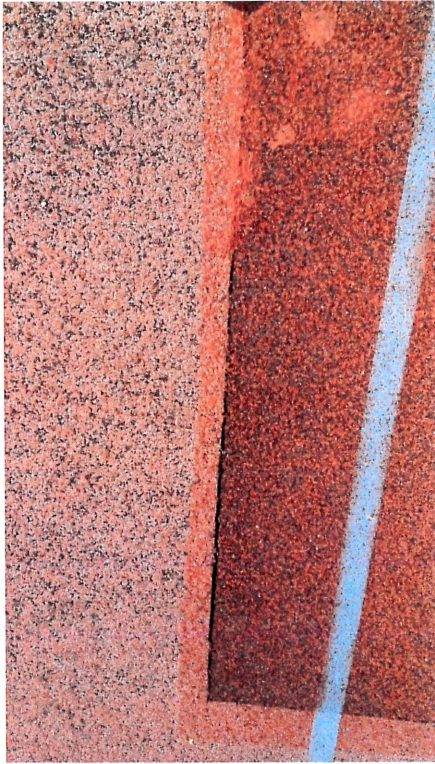
1. **Stacja kajakowa Narewka** - 17-220 Narewka, ul. Hajnowska 33

Jedno – wielofunkcyjne boisko tartanowe.

Stan nawierzchni – słaby.

Nawierzchnia – pofalowana.

Liczne drobne braki w nawierzchni. Liczne przebarwienia.

Źle wykonana częściowa naprawa boiska.

Nowa nawierzchnia oddziela się do starej. Wyraźne szczeliny wokół, przy łączeniach z naprawą i przy brzegach boiska pomiędzy nawierzchnią a krawężnikiem.

Naturalna roślinność „wchodzi” na tartan.

1. Czyszczenie i mycie mechaniczne nawierzchni boiska.
2. Czyszczenie nawierzchni boiska strumieniem powietrza.
3. Usunięcie roślinności z nawierzchni boiska oraz obrzeży.
4. Wykonanie napraw punktowych podłoża i nawierzchni boiska.
5. Wzmocnienie nawierzchni natryskiem hydrodynamicznym poliuretanowym transparentnym.
6. Wykonanie nakładki wyrównującej (SBR).
7. Wykonanie natrysku strukturalnego w kolorze boiska.
8. Odtworzenie linii funkcyjnych boiska.

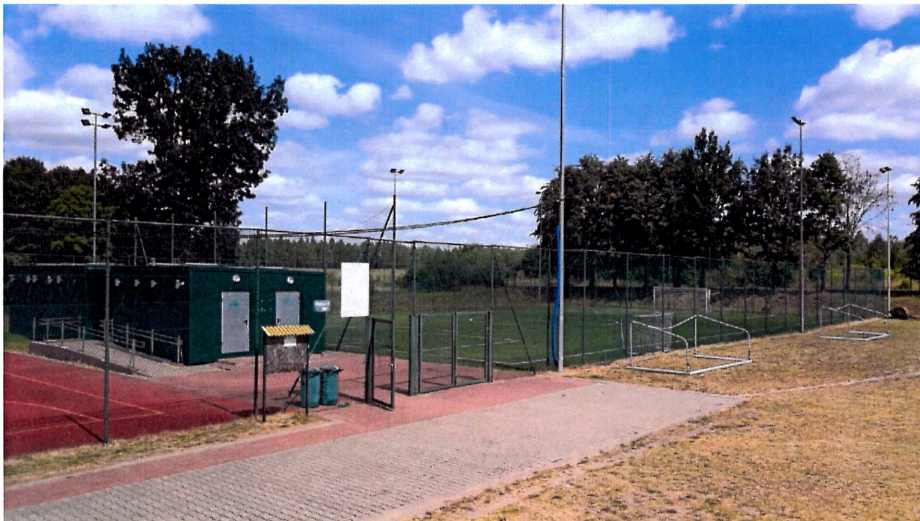
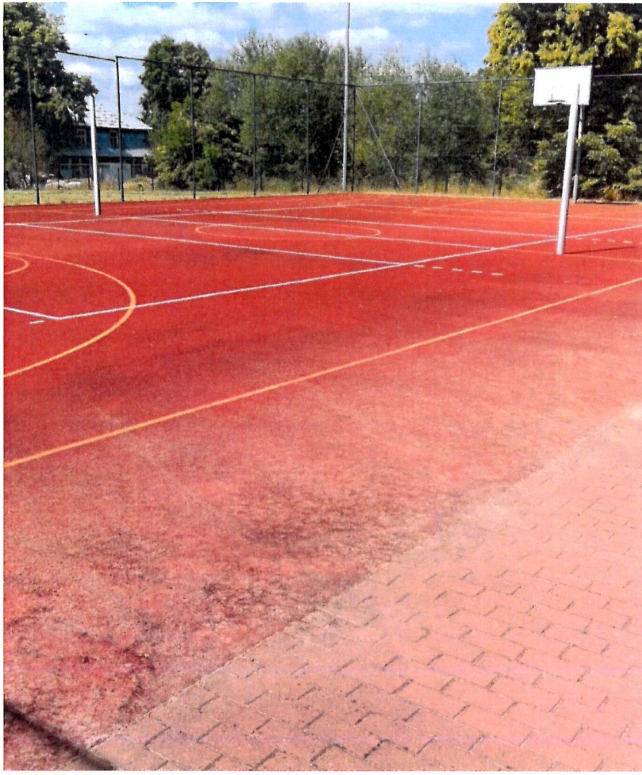
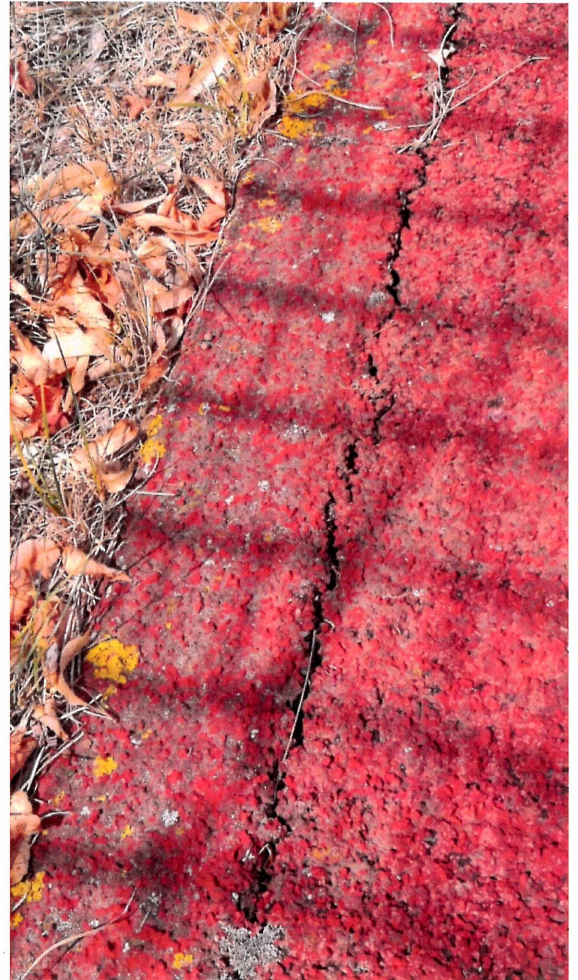
2. Stadion Narewka – ORLIK - 17-220 Narewka, ul. Mickiewicza

Dwa boiska. Tartanowe boisko wielofunkcyjne i boisko ze sztuczną trawą do piłki nożnej.

Boisko tartanowe: stan nawierzchni – dość dobry.

Nawierzchnia – równa. Drobne braki w nawierzchni. Liczne przebarwienia w miejscach najbardziej używanych. Wyraźne szczeliny wokół, przy brzegach boiska pomiędzy nawierzchnią a krawężnikiem. Naturalna roślinność „wchodzi” na tartan.

Boisko ze sztucznej trawy: stan nawierzchni – słaby. Widoczne długie fałdy

Nawierzchnia – w miarę równa ale mocno już zużyta. Naturalna roślinność „wchodzi” na sztuczną trawę. Braki w „malowaniu” poziomym – ubytki, szczeliny.

Częściowo zniszczone ogrodzenie. Podniesiona dołem siatka.

1. Czyszczenie i mycie mechaniczne nawierzchni boiska.
2. Miejscowe uzupełnienie nawierzchni przy obrzeżach.
3. Wypełnienie szpar przy obrzeżach masą poliuretanową.
4. Wykonanie natryskowej warstwy wzmacniającej, natryskiem hydrodynamicznym.
5. Wykonanie natrysku strukturalnego w kolorze boiska.
6. Odtworzenie linii funkcyjnych boiska.

1. Czyszczenie i mycie mechaniczne nawierzchni boiska.
2. Usunięcie roślinności z nawierzchni boiska oraz obrzeży.
3. Uzupełnienie brakujących linii.
4. Wymiana pól wybiegu bramkarza.
5. Sklejania łączeń trawy.
6. Wymiana punktowa nawierzchni w miejscu uszkodzonych łączeń.

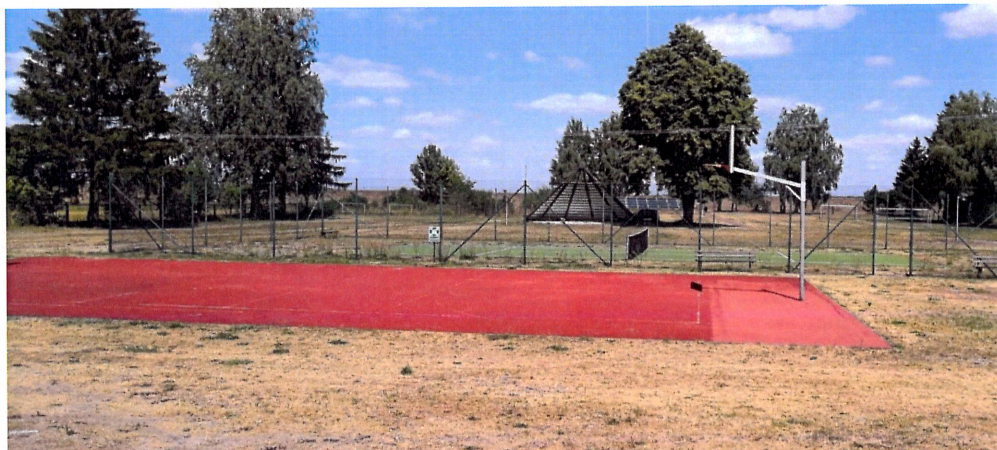
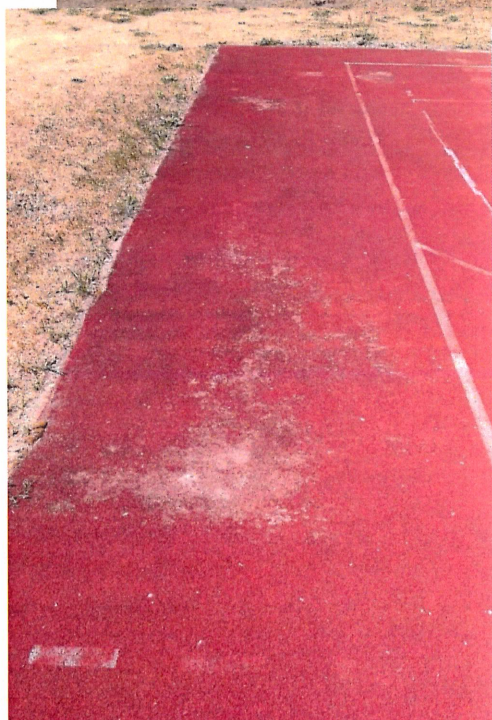
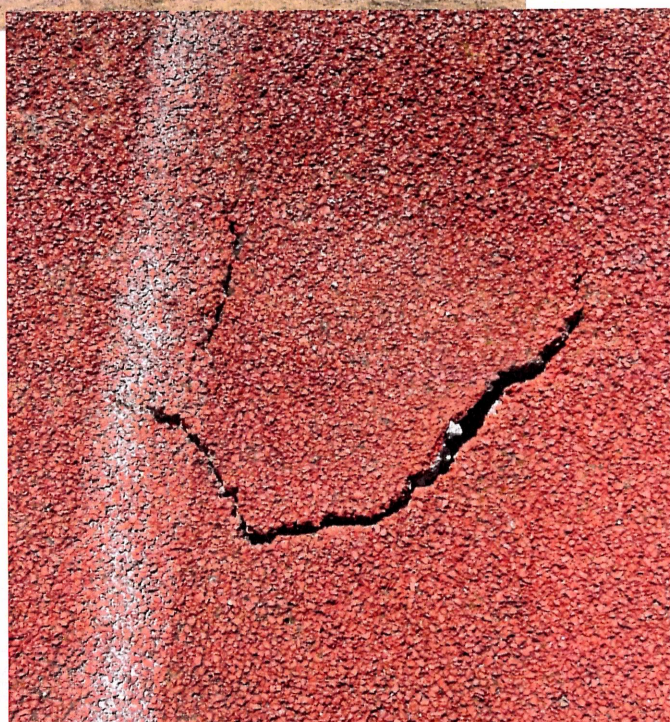
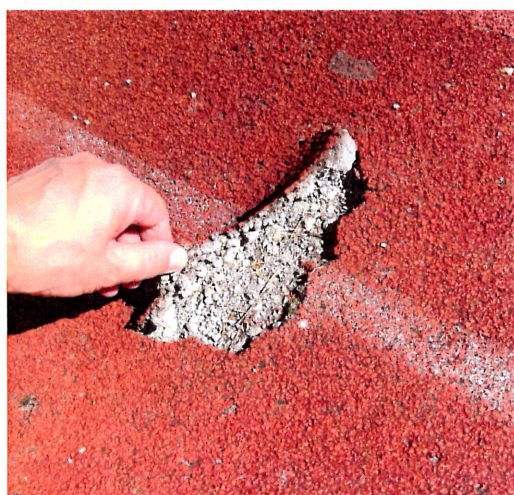
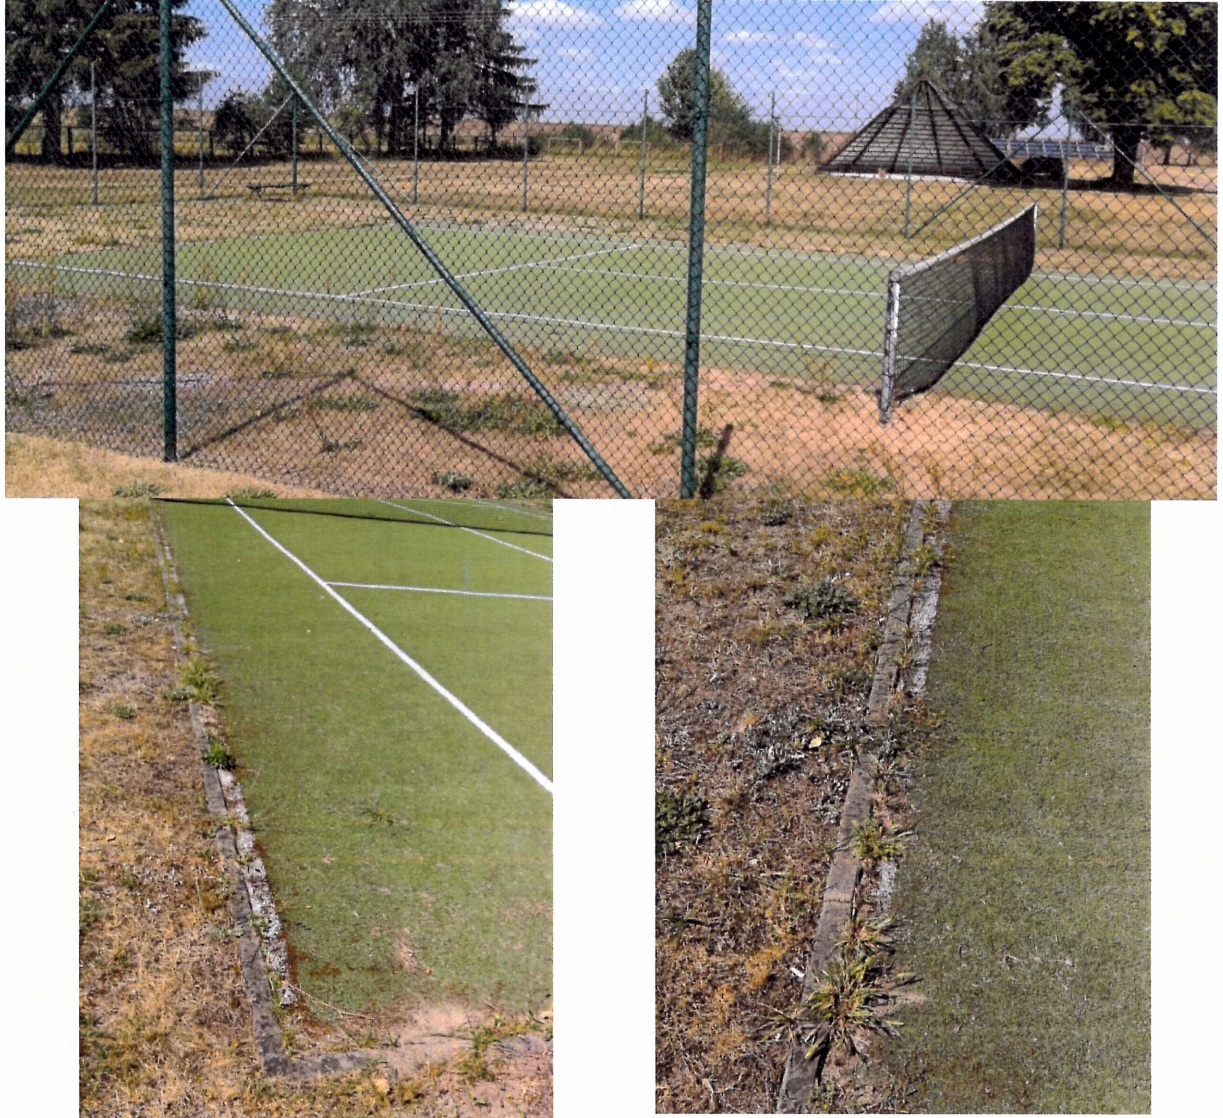
3. **Ośrodek Edukacji Ekologicznej w Siemianówce**
Dwa boiska. Tartanowe boisko do koszykówki i kort do tenisa.

Stan obu boisk - bardzo słaby. Braki w malowaniu.

Nawierzchnia nierówna – gra w tenisa praktycznie niemożliwa. Piłka po odbiciu leci gdzie chce. Liczne ubytki w nawierzchni. Spękania, szczeliny. Naturalna roślinność zaczyna „wchodzić” na tartan.

1. Czyszczenie mechaniczne nawierzchni boiska.
2. Usunięcie roślinności z nawierzchni boiska oraz obrzeży.
3. Wykonanie napraw punktowych podłoża i nawierzchni boiska.
4. Wykonanie natryskowej warstwy wzmacniającej, natryskiem hydrodynamicznym.
5. Wykonanie nakładki (SBR) wyrównującej.
6. Wykonanie natrysku strukturalnego w kolorze boiska.
7. Odtworzenie linii funkcyjnych.

1. Demontaż trawy.
2. Utylizacja odpadów.

3. Wyrównanie podbudowy.
4. Położenie nowej trawy.

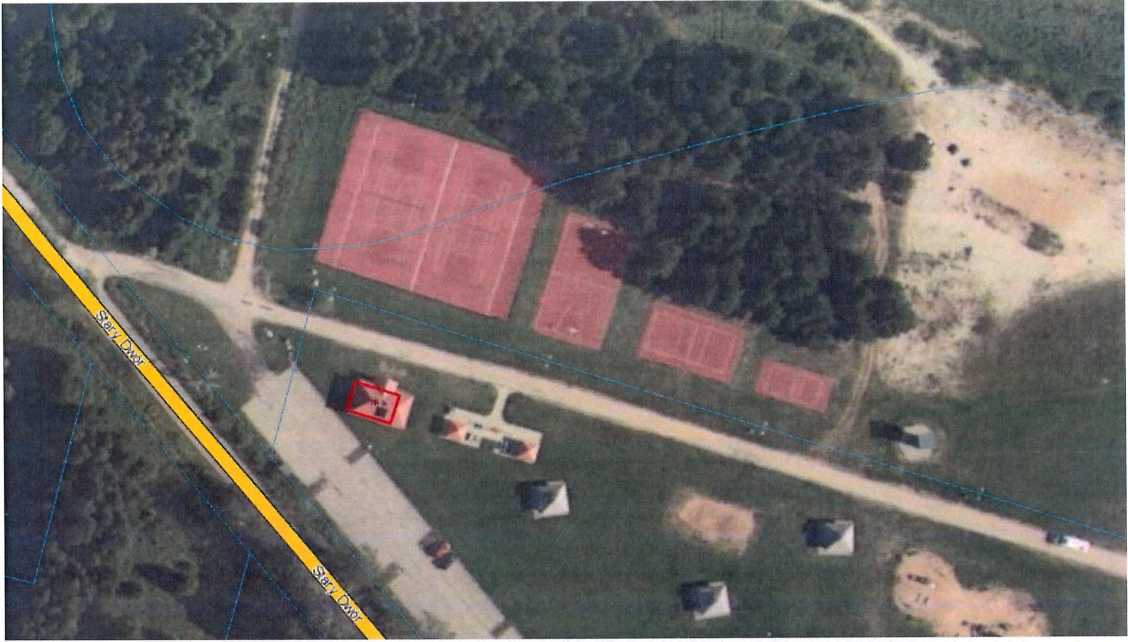
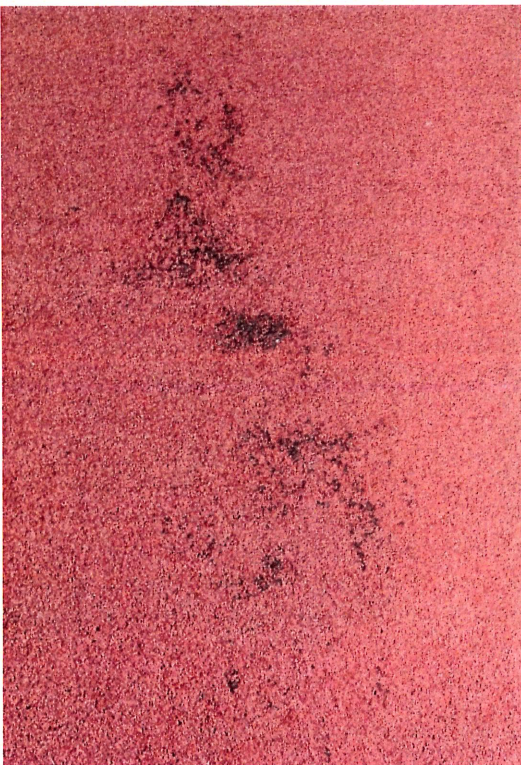
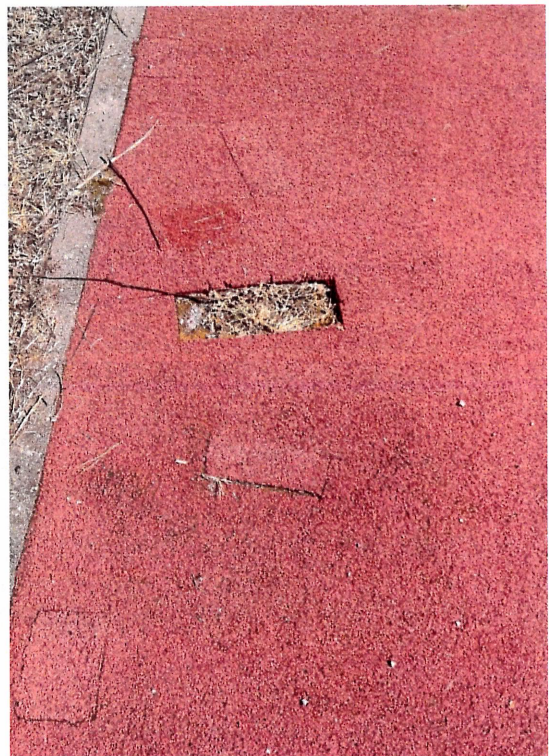
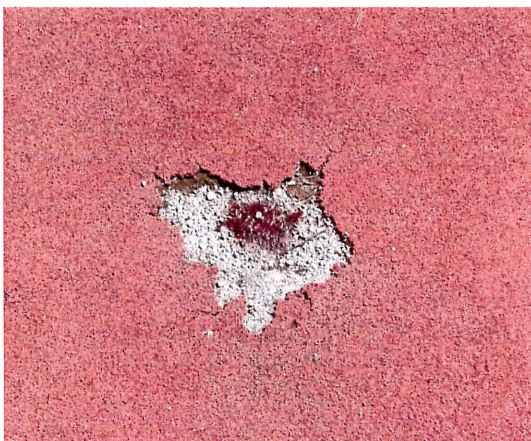
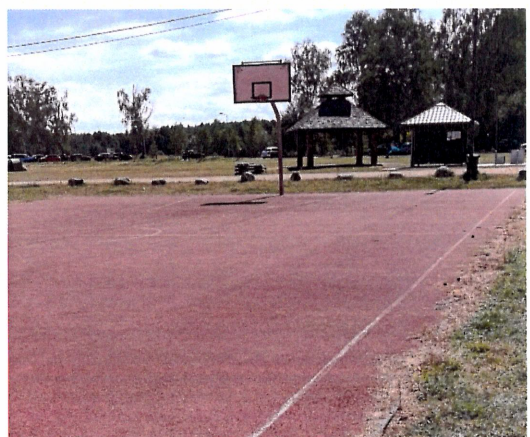
4. Ośrodek Turystyczno-rekreacyjny **Stary Dwór**, 17-220 Siemianówka.

Cztery boiska.

Stan pierwszych 3 boiskach - **dobry**.

Na podwójnym korcie tenisowym:

nieliczne braki w malowaniu i nawierzchni. Podłużna fałda przebiegająca przez te dwa boiska.

Stan najmniejszego boiska – do gry kometkę - słaby. Miejscowe, głębokie ubytki.

Przebarwienia. Roślinność zaczyna „wchodzić” na boiska.

1. Czyszczenie mechaniczne nawierzchni boiska.
2. Usunięcie roślinności z nawierzchni boiska oraz obrzeży.
3. Wykonanie napraw punktowych podłoża i nawierzchni boiska do 20m².
4. Wykonanie natryskowej warstwy wzmacniającej, natryskiem hydrodynamicznym poliuretanowym.
5. Wykonanie natrysku strukturalnego w kolorze boiska tylko na polu gry do tenisa.
6. Odtworzenie linii funkcyjnych.

1. Czyszczenie mechaniczne oraz strumieniem powietrza nawierzchni boiska.
2. Mycie nawierzchni boiska.
3. Usunięcie roślinności z nawierzchni boiska oraz obrzeży.
4. Wykonanie napraw punktowych podłoża i nawierzchni boiska do 40m².
5. Wykonanie natryskowej warstwy wzmacniającej, natryskiem hydrodynamicznym poliuretanowym.
6. Wykonanie nakładki (SBR) wyrównującej.
7. Wykonanie natrysku strukturalnego w kolorze boiska (dwie warstwy).
8. Odtworzenie linii funkcyjnych.

1. Czyszczenie mechaniczne oraz strumieniem powietrza nawierzchni boiska.
2. Usunięcie roślinności z nawierzchni boiska oraz obrzeży.
3. Wykonanie natryskowej warstwy wzmacniającej, natryskiem hydrodynamicznym.
4. Odtworzenie linii funkcyjnych.

1. Czyszczenie mechaniczne nawierzchni boiska oraz mycie.
2. Usunięcie roślinności z nawierzchni boiska oraz obrzeży.
3. Usunięcie nadmiaru ziemi wokół boiska.
4. Wykonanie napraw punktowych podłoża i nawierzchni boiska do 5m².
5. Wykonanie natryskowej warstwy wzmacniającej, natryskiem hydrodynamicznym.
6. Odtworzenie linii funkcyjnych.
