PROGRAM PRAC KONSERWATORSKICH DOTYCZĄCY
DRZWI WEJŚCIA GŁÓWNEGO DO KOŚCIOŁA POD
WEZWANIEM DUCHA ŚWIĘTEGO
W ROGOŹNIE

ROGOŹNO KOŚCIÓŁ PW DUCHA ŚWIĘTEGO, DRZWI WEJSCIOWE DO KOŚCIOŁA

PROPONOWANY PROGRAM PRAC KONSERWATORSKICH

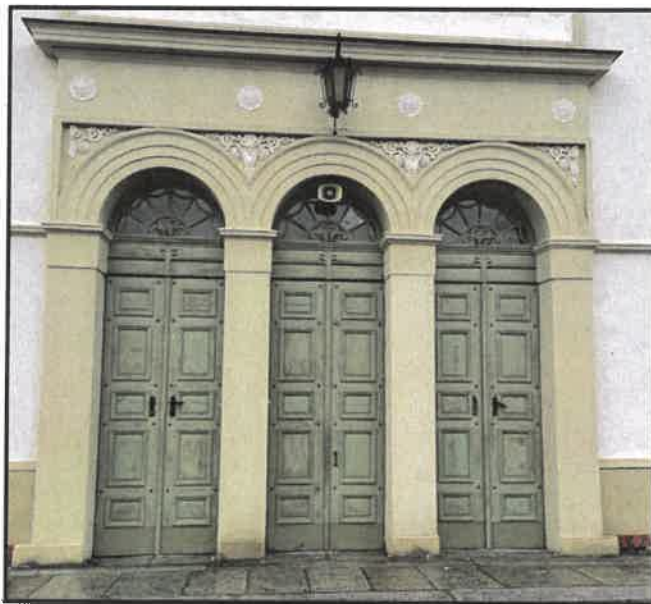
Tak dekorowany portal mieści troje drzwi drewnianych. Drzwi o kształcie wydłużonego prostokąta, na których podziały dokonane przez profilowane listwy tworzą po pięć ramek na każdym skrzydle drzwi. Pola płycin przez nie tworzonych są naprzemiennie mniejsze i większe (o dwukrotnie większej wysokości). Na osiach wyznaczonych przez przedłużenie

przekątnych prostokątnych pól drewniane kuleczki imitujące okucia. W drewnianych nadprożach ponad prostokątami drzwi motyw liścia. Półkoliste części pod łukami arkad z niewielkim półkolem w centrum dolnej krawędzi i promieniście rozchodzącymi się liniami podziałów – przeszklone, stanowią półokrągłe otwory okienne. Drzwi w kolorystyce jasnej rozbielonej zieleni z czarnymi metalowymi elementami takimi jak klamki i zawiasy i z czarnymi drewnianymi imitacjami okuć.

Stan zachowania drzwi jest obecnie bardzo zły. Wymagają one wzmocnienia- impregnacji, uzupełnienia licznych ubytków oraz naprawy elementów metalowych. Warstwy przemalowań w kolorystyce odbiegającej od oryginału łuszczą się i odpadają, szczególnie w dolnych partiach skrzydeł.

- Impregnacja wzmacniająca drewno (Paraloid B72 w acetonie).
- Wykonanie większych uzupełnień drewna- flekowanie.
- Uzupełnienie ubytków w podłożu drewnianym dwuskładnikowym epoksydowego kitem do drewna (Epidian 5/PAC).

- Uzupełnienie małych ubytków kitem akrylowym do drewna typu Colowood firmy Tikkurila.
- Przeszlifowanie całej powierzchni drzwi papierami ściernymi o odpowiedniej gradacji (od 80-120).
