Dokument	<b>PROGRAM FUNKCJONALNO-UŻYTKOWY</b>
Nazwa zamówienia	<b>REMONT ZABYTKOWEGO KOŚCIOŁA W WIEWCU</b>
Adres obiektu bud.	<b>Wiewiec 12A, 98-337 Strzelce Wielkie</b>
Jedn. ewidencyjna nr	<b>100907_2 (Gmina Strzelce Wielkie)</b>
Obręb ewidencyjny nr	<b>0010 (Wiewiec)</b>
Działka ewidencyjna nr	<b>1580</b>
Kody CPV	71220000-6 - Usługi projektowania architektonicznego 45262690-4 - Remont starych budynków 45261100-5 - Wykonywanie konstrukcji dachowych 45261210-9 - Wykonywanie pokryć dachowych 45261910-6 - Naprawa dachów 45320000-6 - Roboty izolacyjne
Nazwa zamawiającego	<b>Parafia Katolicka pw. Św. Marcina w Wiewcu</b>
Adres zamawiającego	<b>Wiewiec 12A, 98-337 Strzelce Wielkie</b>
Spis zawartości	A) Strona tytułowa B) Część opisowa 1.0. Opis ogólny przedmiotu zamówienia 1.1. Opis budynku 1.2. Zakres robót budowlanych 1.3. Uwarunkowania dotyczące przedmiotu zamówienia. 2.0. Wymagania w stosunku do przedmiotu zamówienia. C) Część informacyjna 1) Mapa zasadnicza 2) Inwentaryzacja budowlana 3) Wytyczne konserwatorskie 4) Biała karta

Dokument	<b>INWENTARYZACJA BUDOWLANA</b>
Zamierzenie budowlane Kategoria obiektu bud.	<b>Inwentaryzacja budowlana dla potrzeb remontu. X</b>
Adres obiekt

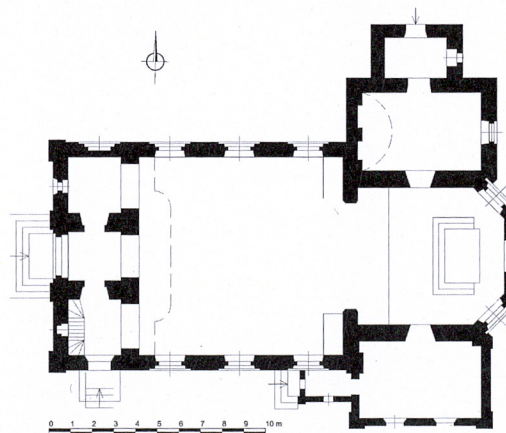
Rzut przyziemia. Wymiary ok. 22x11 m., h. ok. 22 m.

**Rzut:** Kościół wzniesiony na planie prostokąta z wyodrębnionym prezbiterium zamkniętym trójbocznie, oddzielonym ścianą łuku tęczowego. Po północnej stronie prezbiterium znajduje się dawna zakrystia, ob. kaplica św. Antoniego, zbudowana na planie prostokąta z również prostokątnym, mniejszym przedsionkiem. Od strony południowej do prezbiterium dostawiona zakrystia zbudowana w 1950 r. na planie prostokąta, symetrycznie w stosunku do dawniej zakrystii. Po stronie zachodniej wyodrębnione w rzucie pierwsze przęsło z widocznymi filarami nośnymi wieży.

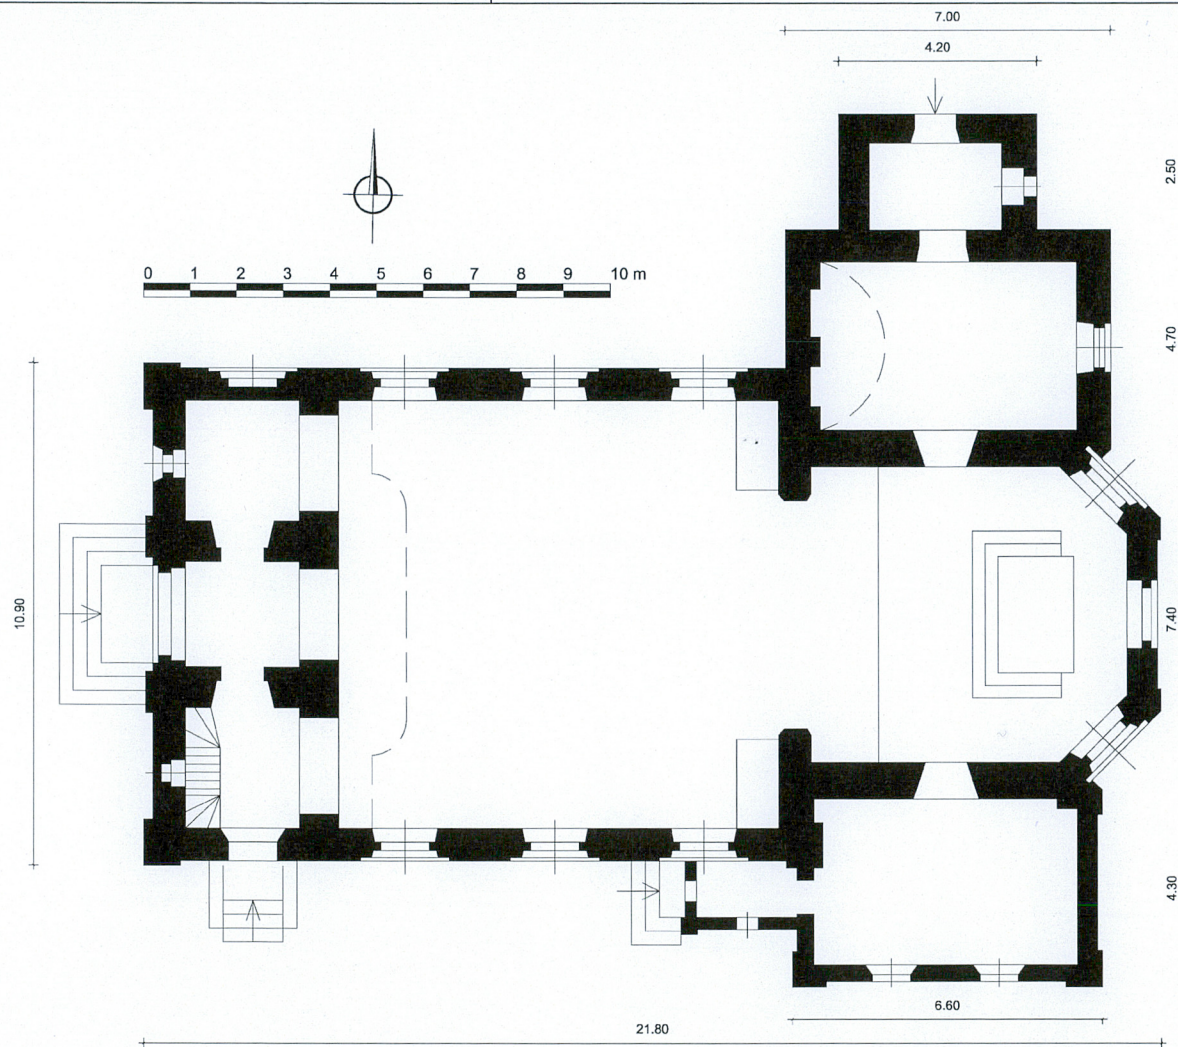
Nr 3.

wysokość h. ok. 22 m.

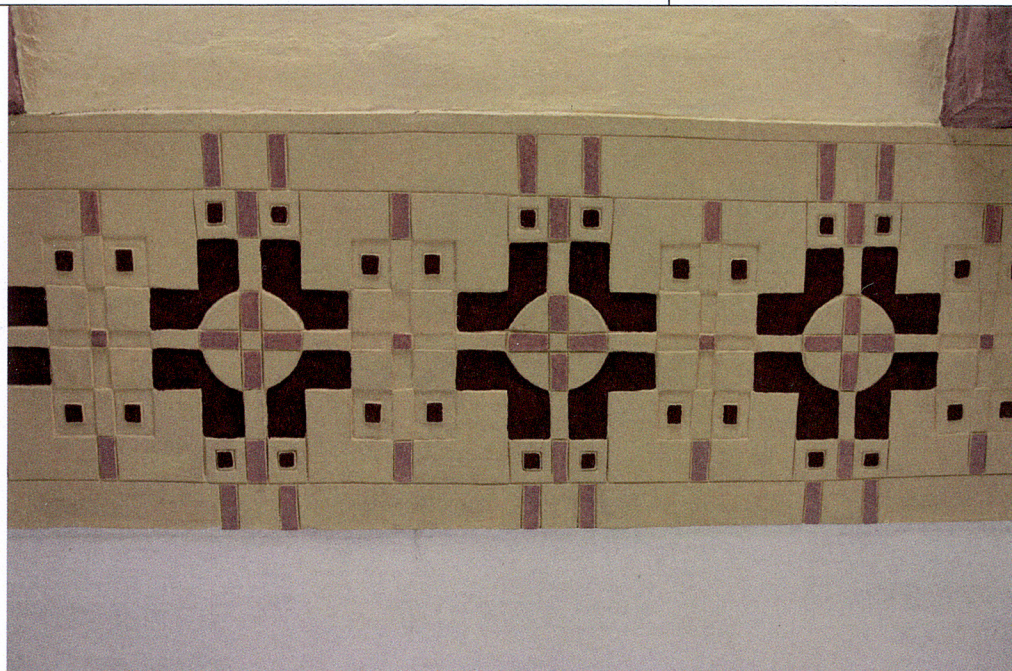
13. Fragment sgraffitowej dekoracji stropu ponad nawą.

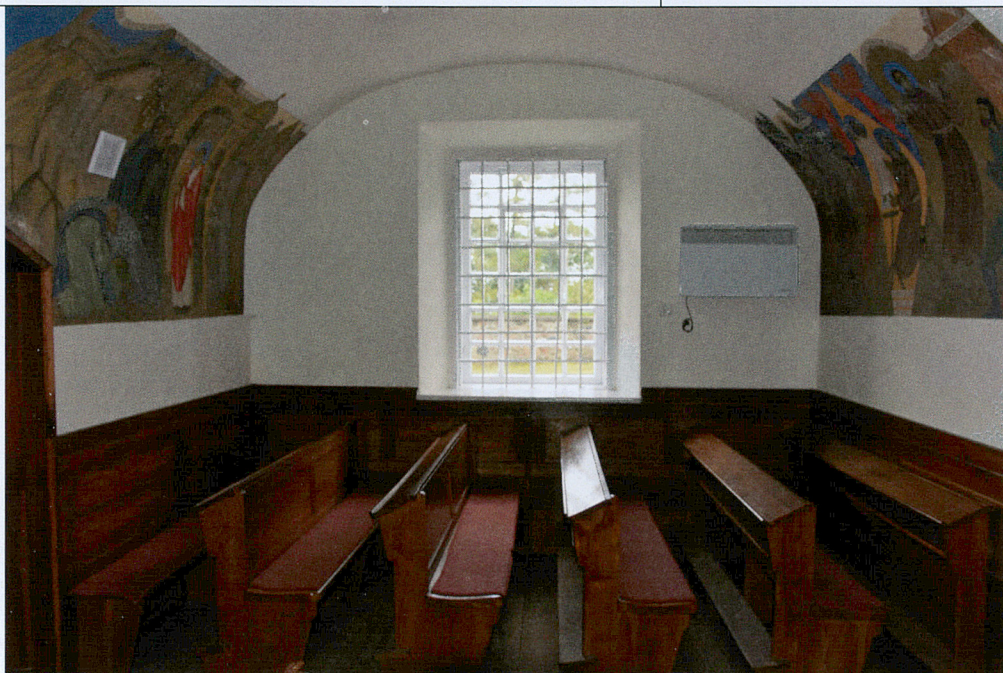
15. Sklepienie kolebkowe w dawnej zakrystii, obecnie kaplicy św. Antoniego.

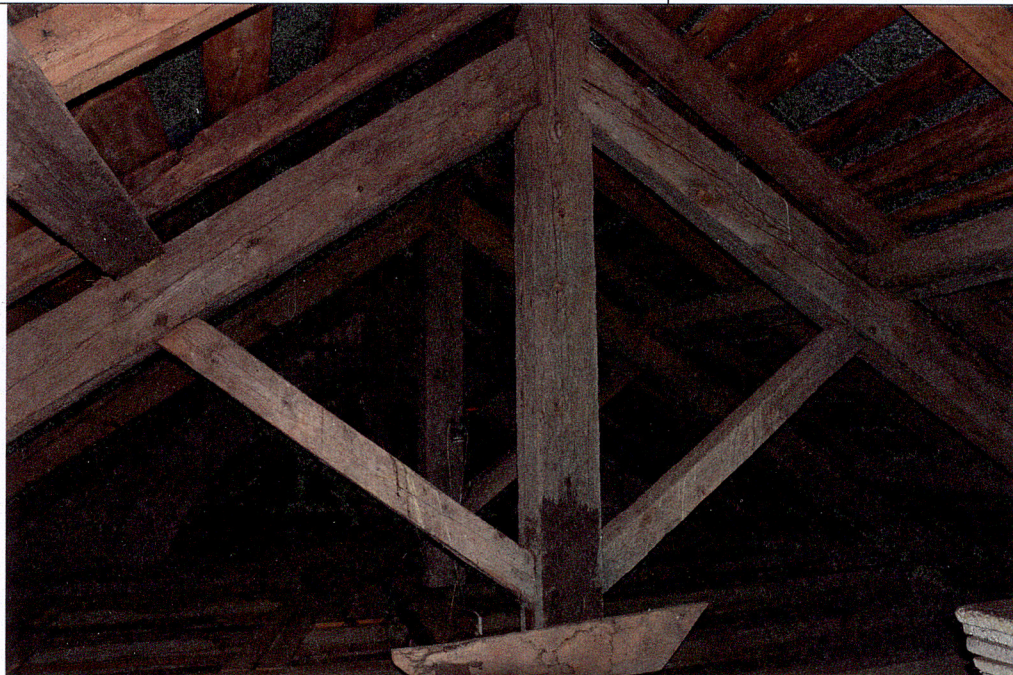
17. Wieżba dachowa wieszarowa, jednowieszakowa ponad nawą.

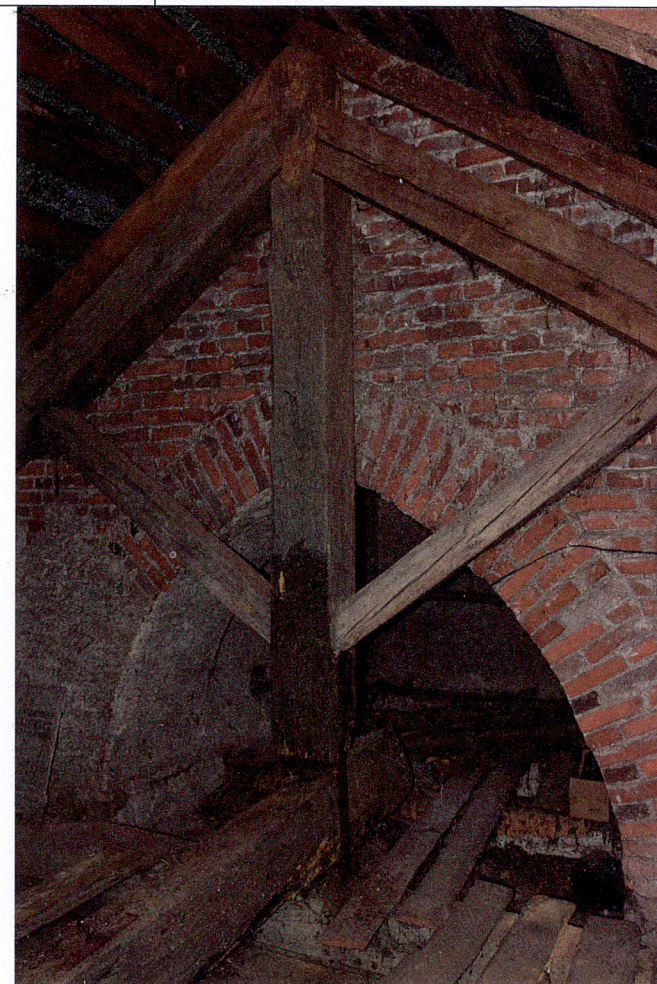
18. Fragment wieżby dachowej przy wieży.
