Koncepcja rewaloryzacji zabytkowego parku w Ruchoxicach gm. Rakoniewice

Zamawiający:
Gmina Rakoniewice
Osiedle Parkowe 1, 62-067 Rakoniewice

Poznań, maj 2020

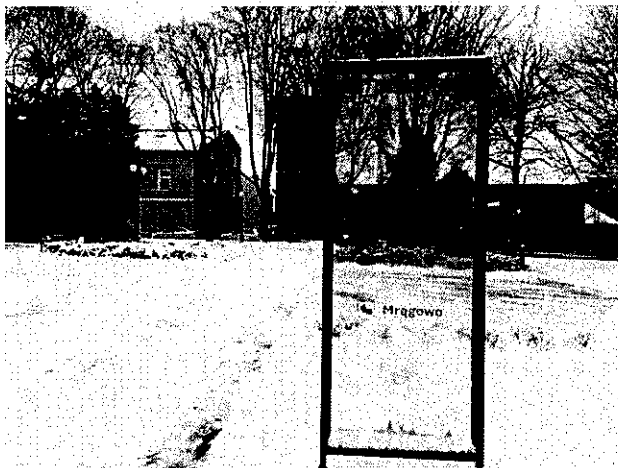
RYC. 5. PRZYKŁADOWA TABLICA INFORMACYJNA POKAZUJĄCA NIEISTNIEJĄCY OBIEKT W ZASTANYM KONTEKŚCIE PRZESTRZENNYM:

Na placu w miejscu dawnego dworu powinna się pojawić tablica informacyjna, przekazująca wiadomości na temat dworu, który znajdował się w opisywanym miejscu, zawierająca ikonografię obiektu i historyczną mapę majątku. Tablica wymaga odrębnego projektu konstrukcji i układu graficznego planszy. Przy jej projektowaniu należy zwrócić uwagę, żeby nie zasłaniała cennych widoków parkowych i nie dominowała w kompozycji parku (ryc. 4). Innym pomysłem może być zastosowanie przezroczystej tablicy z zarysem dworu ustuwanej w widoku tak, żeby pokazać, jak wyglądał dwór w istniejącym wnętrzu - narracja krajobrazowa (ryc. 5).
