EKSPERTYZA TECHNICZNA

z zakresu zabezpieczenia przeciwpożarowego

OBIEKT: Budynek Urzędu Miasta i Gminy

ADRES: 55-220 Jelcz-Laskowice, ul. Witosa 24

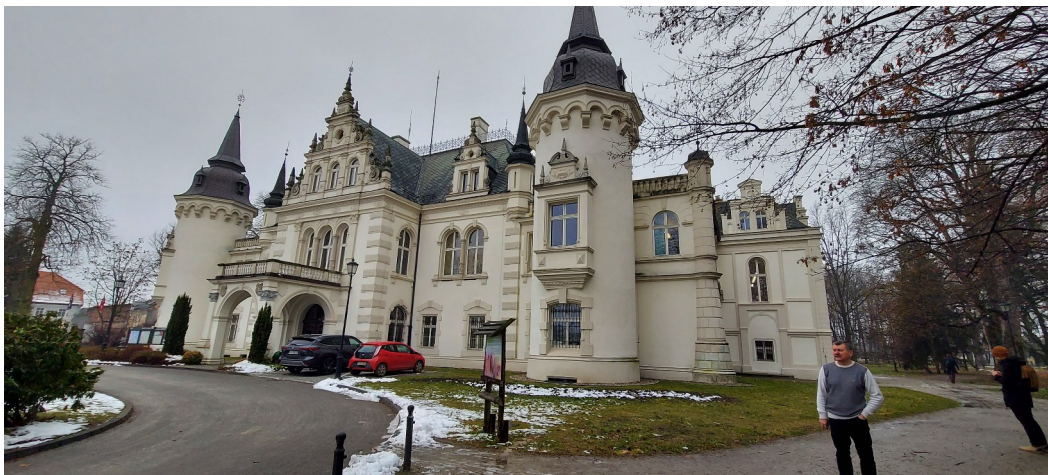
Widok elewacji wschodniej budynku (od strony drogi pożarowej).

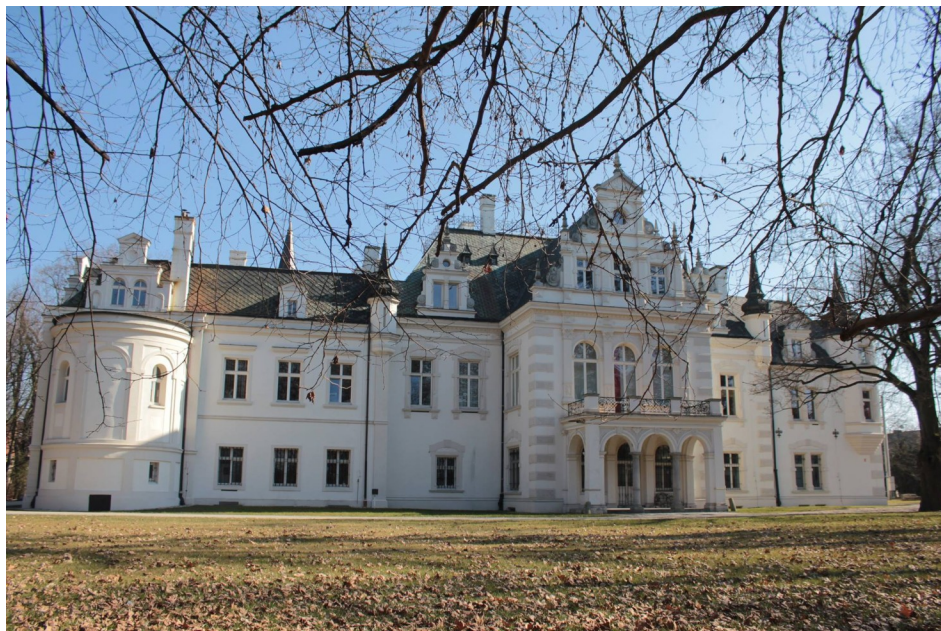
Widok elewacji zachodniej analizowanego budynku (od strony parku)*.

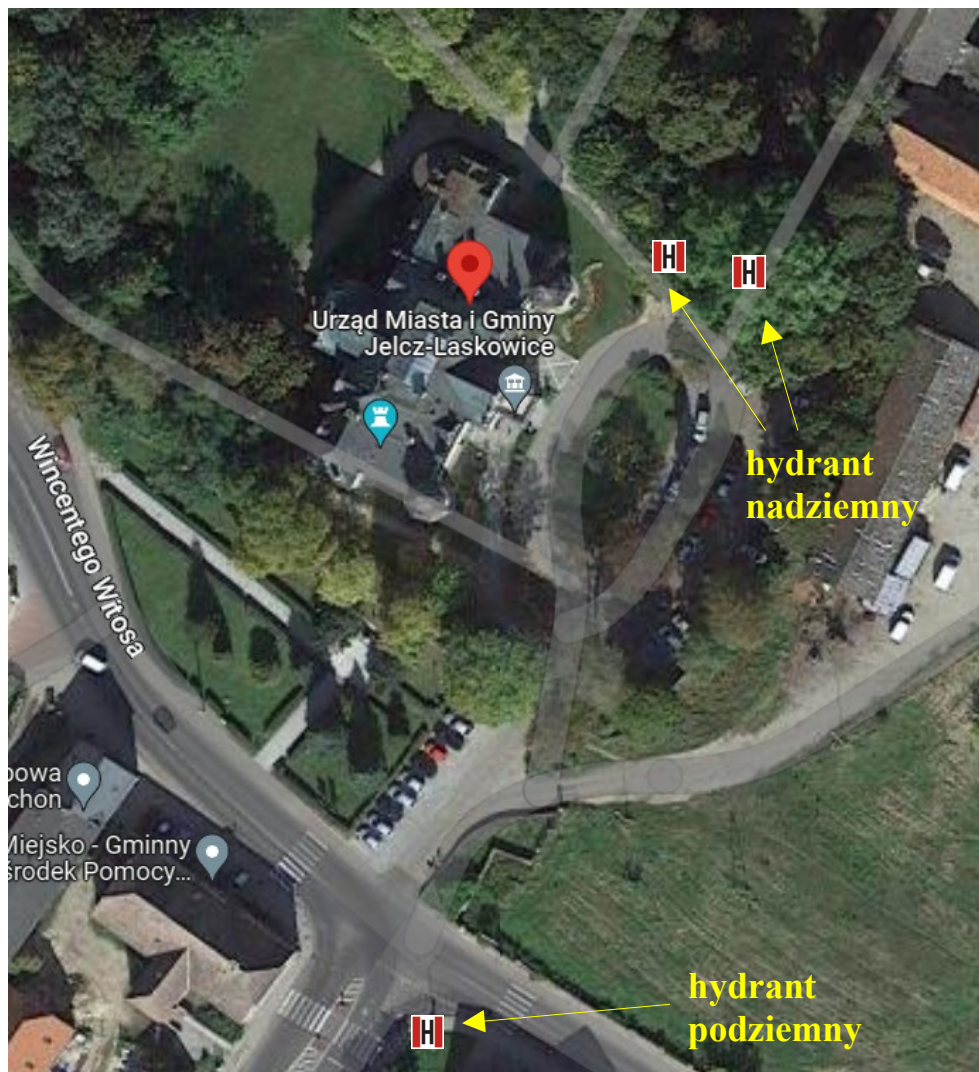
Najbliższe hydranty w odległości 25 m, 20 m i 80 m.

Zobrazowanie najbliższych występujących hydrantów.

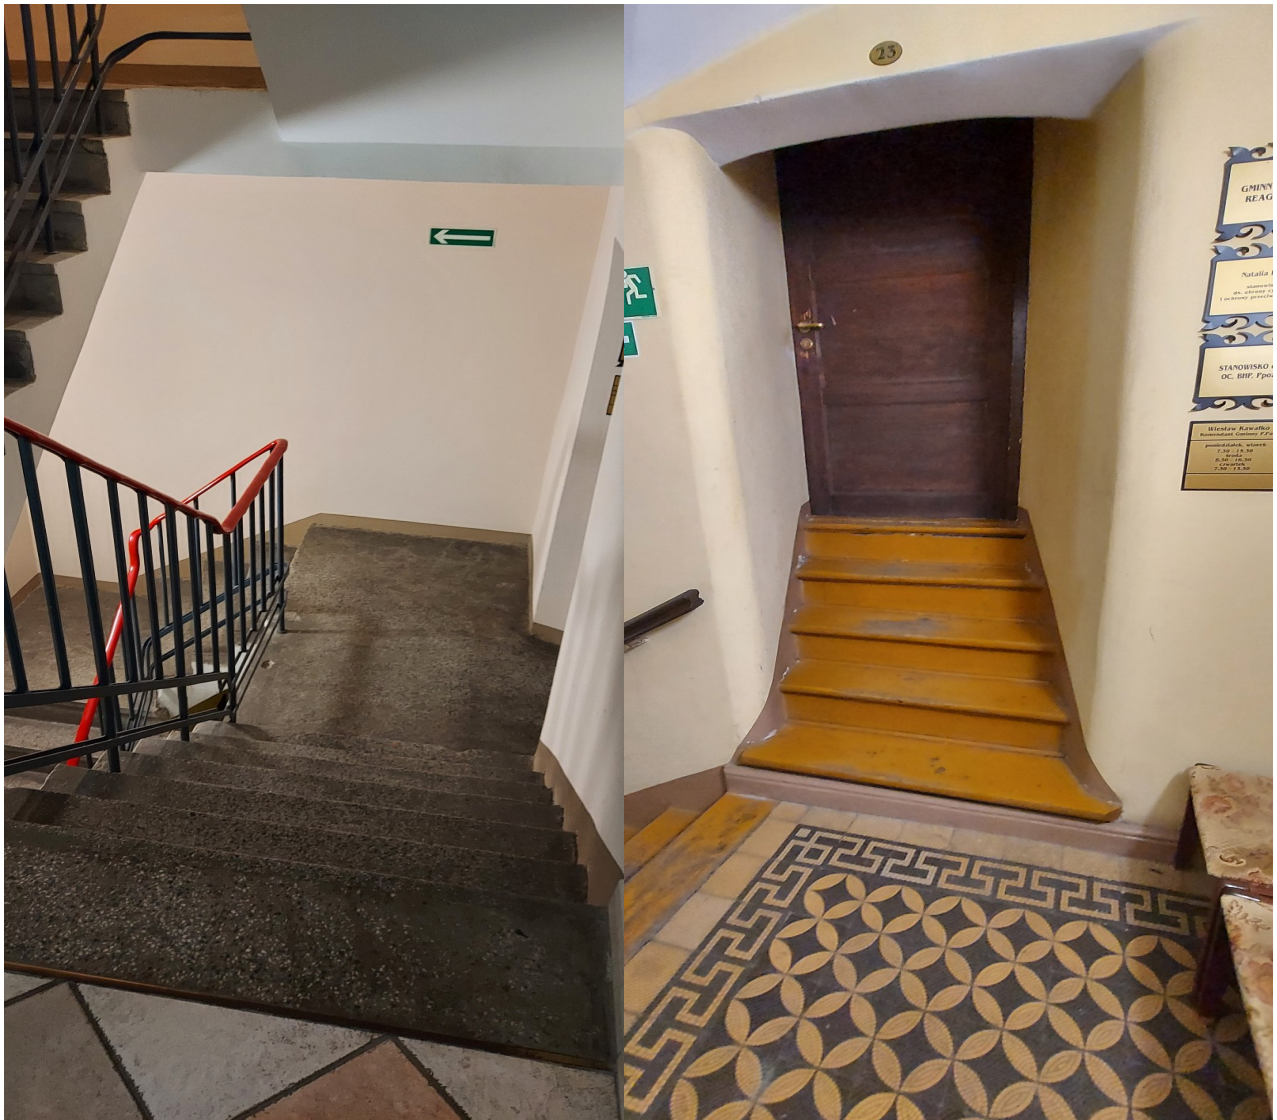
Istniejąca klatka schodowa K2 w budynku łączy wszystkie kondygnacje nadziemne, zlokalizowana jest w północnej części obiektu. Względy techniczne (usytuowanie ścian nośnych i przebieg konstrukcji budynku) nie pozwalają na dostosowanie opisywanej klatki schodowej do wymagań warunków technicznych. Ponadto należy zwrócić uwagę na fakt, iż różnica w szerokości spocznika nie pozwala na uznanie obiektu za zagrażający życiu osób w nim przebywających oraz nie wpłynie negatywnie na prowadzoną ewakuację z budynku, gdyż istnieje druga klatka schodowa ewakuacyjna K1. Dostosowanie istniejącej klatki schodowej wymagałoby dużych nakładów finansowych a uzyskany efekt nie byłby współmierny, ponadto jest to obiekt pod nadzorem konserwatora zabytków. Nieprawidłowość w zakresie parametrów technicznych występuje również w dodatkowych biegu zaczynającym się na półpiętrze pomiędzy I a II piętrem. Przedmiotowy bieg prowadzi do pomieszczenia, w którym pracują dwie osoby.

Widok po lewej klatki schodowej K2, po prawej dodatkowego biegu w klatce schodowej K1.

Równocześnie zaznaczyć należy, iż klatka schodowa K2 służy głównie ewakuacji z pierwszego piętra. W związku z powyższym proponuje się pozostawienie przedmiotowej nieprawidłowości.

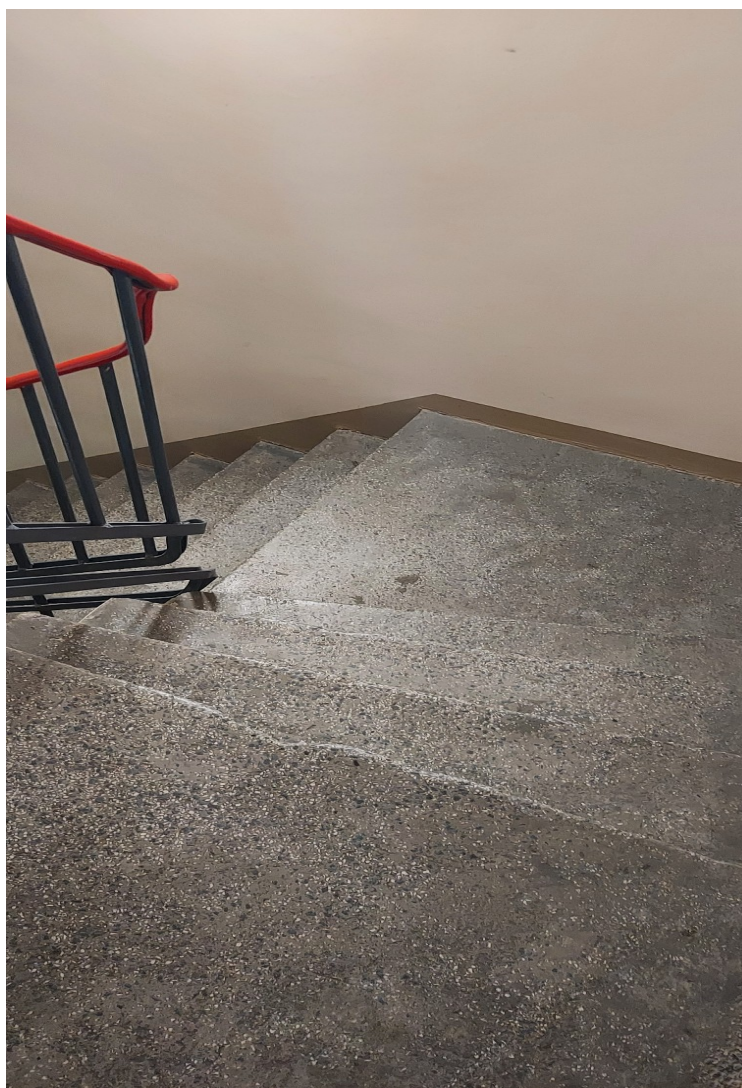
- występowanie czterech stopni zabiegowych w klatce schodowej K2,

W klatce schodowej K2 pomiędzy piętrem a parterem zlokalizowano bieg składający się z czterech stopni, z których każdy jest zabiegowy. Przedmiotowa klatka schodowa jest jedyną drogą ewakuacyjną osób pracujących w pomieszczeniu I.12. Przedmiotową klatką schodową ewakuacja może być prowadzona tylko z kondygnacji I piętra, co oznacza, iż ilość osób ewakuujących się będzie ograniczona. W związku z powyższym zwracamy się z wnioskiem zaakceptowania niniejszej nieprawidłowości.

Widok stopni zabiegowych w klatce schodowej K2.

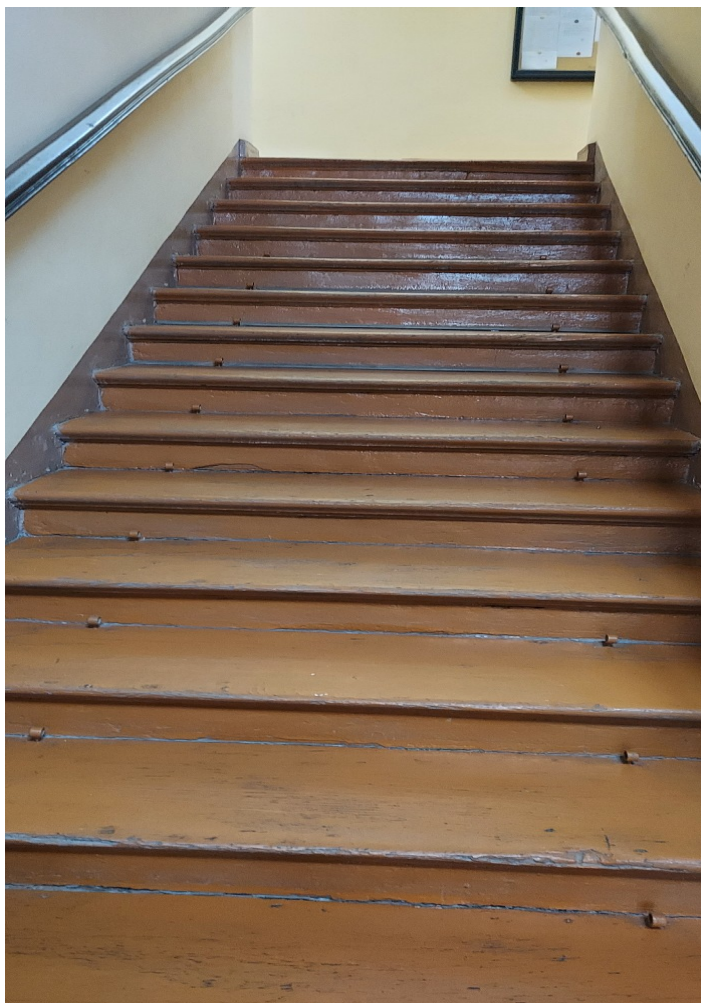
- na stopniach klatki schodowej K1 występują drewniane nakładki (materiał palny),
Klatka schodowa K1 wykonana jako betonowa, jednakże na stopniach umieszczono nakładki drewniane, które są elementem stałym oraz wystroju budynku podlegającego pod nadzór konserwatora zabytków. Brak możliwości ich wymiany związany jest z całym charakterem obiektu. Zaznaczyć należy, iż są to nakładki wykonane z drewna twardego a ich umieszczenie na niepalnym podłożu sprawia, iż brak jest możliwości ich zapalenia się. Klatka jako droga ewakuacyjna pozbawiona jest składowania materiałów palnych, ponadto będzie to klatka schodowa wydzielona pożarowo. Wyposażenie w instalację sygnalizacji pożaru sprawi, iż zagrożenie zostanie wykryte we wczesnej fazie co sprzyja sprawnej i bezpiecznej ewakuacji, ponadto wykonanie wszystkich przegród budowlanych w klasie zgodnej z obowiązującymi przepisami sprawia, iż rozprzestrzenianie się powstałego ognia będzie znacznie ograniczone. Na podstawie powyższego zwracamy się prośbą o przyjęcie i pozostawienie przedmiotowej nieprawidłowości.

Widok klatki schodowej K2.

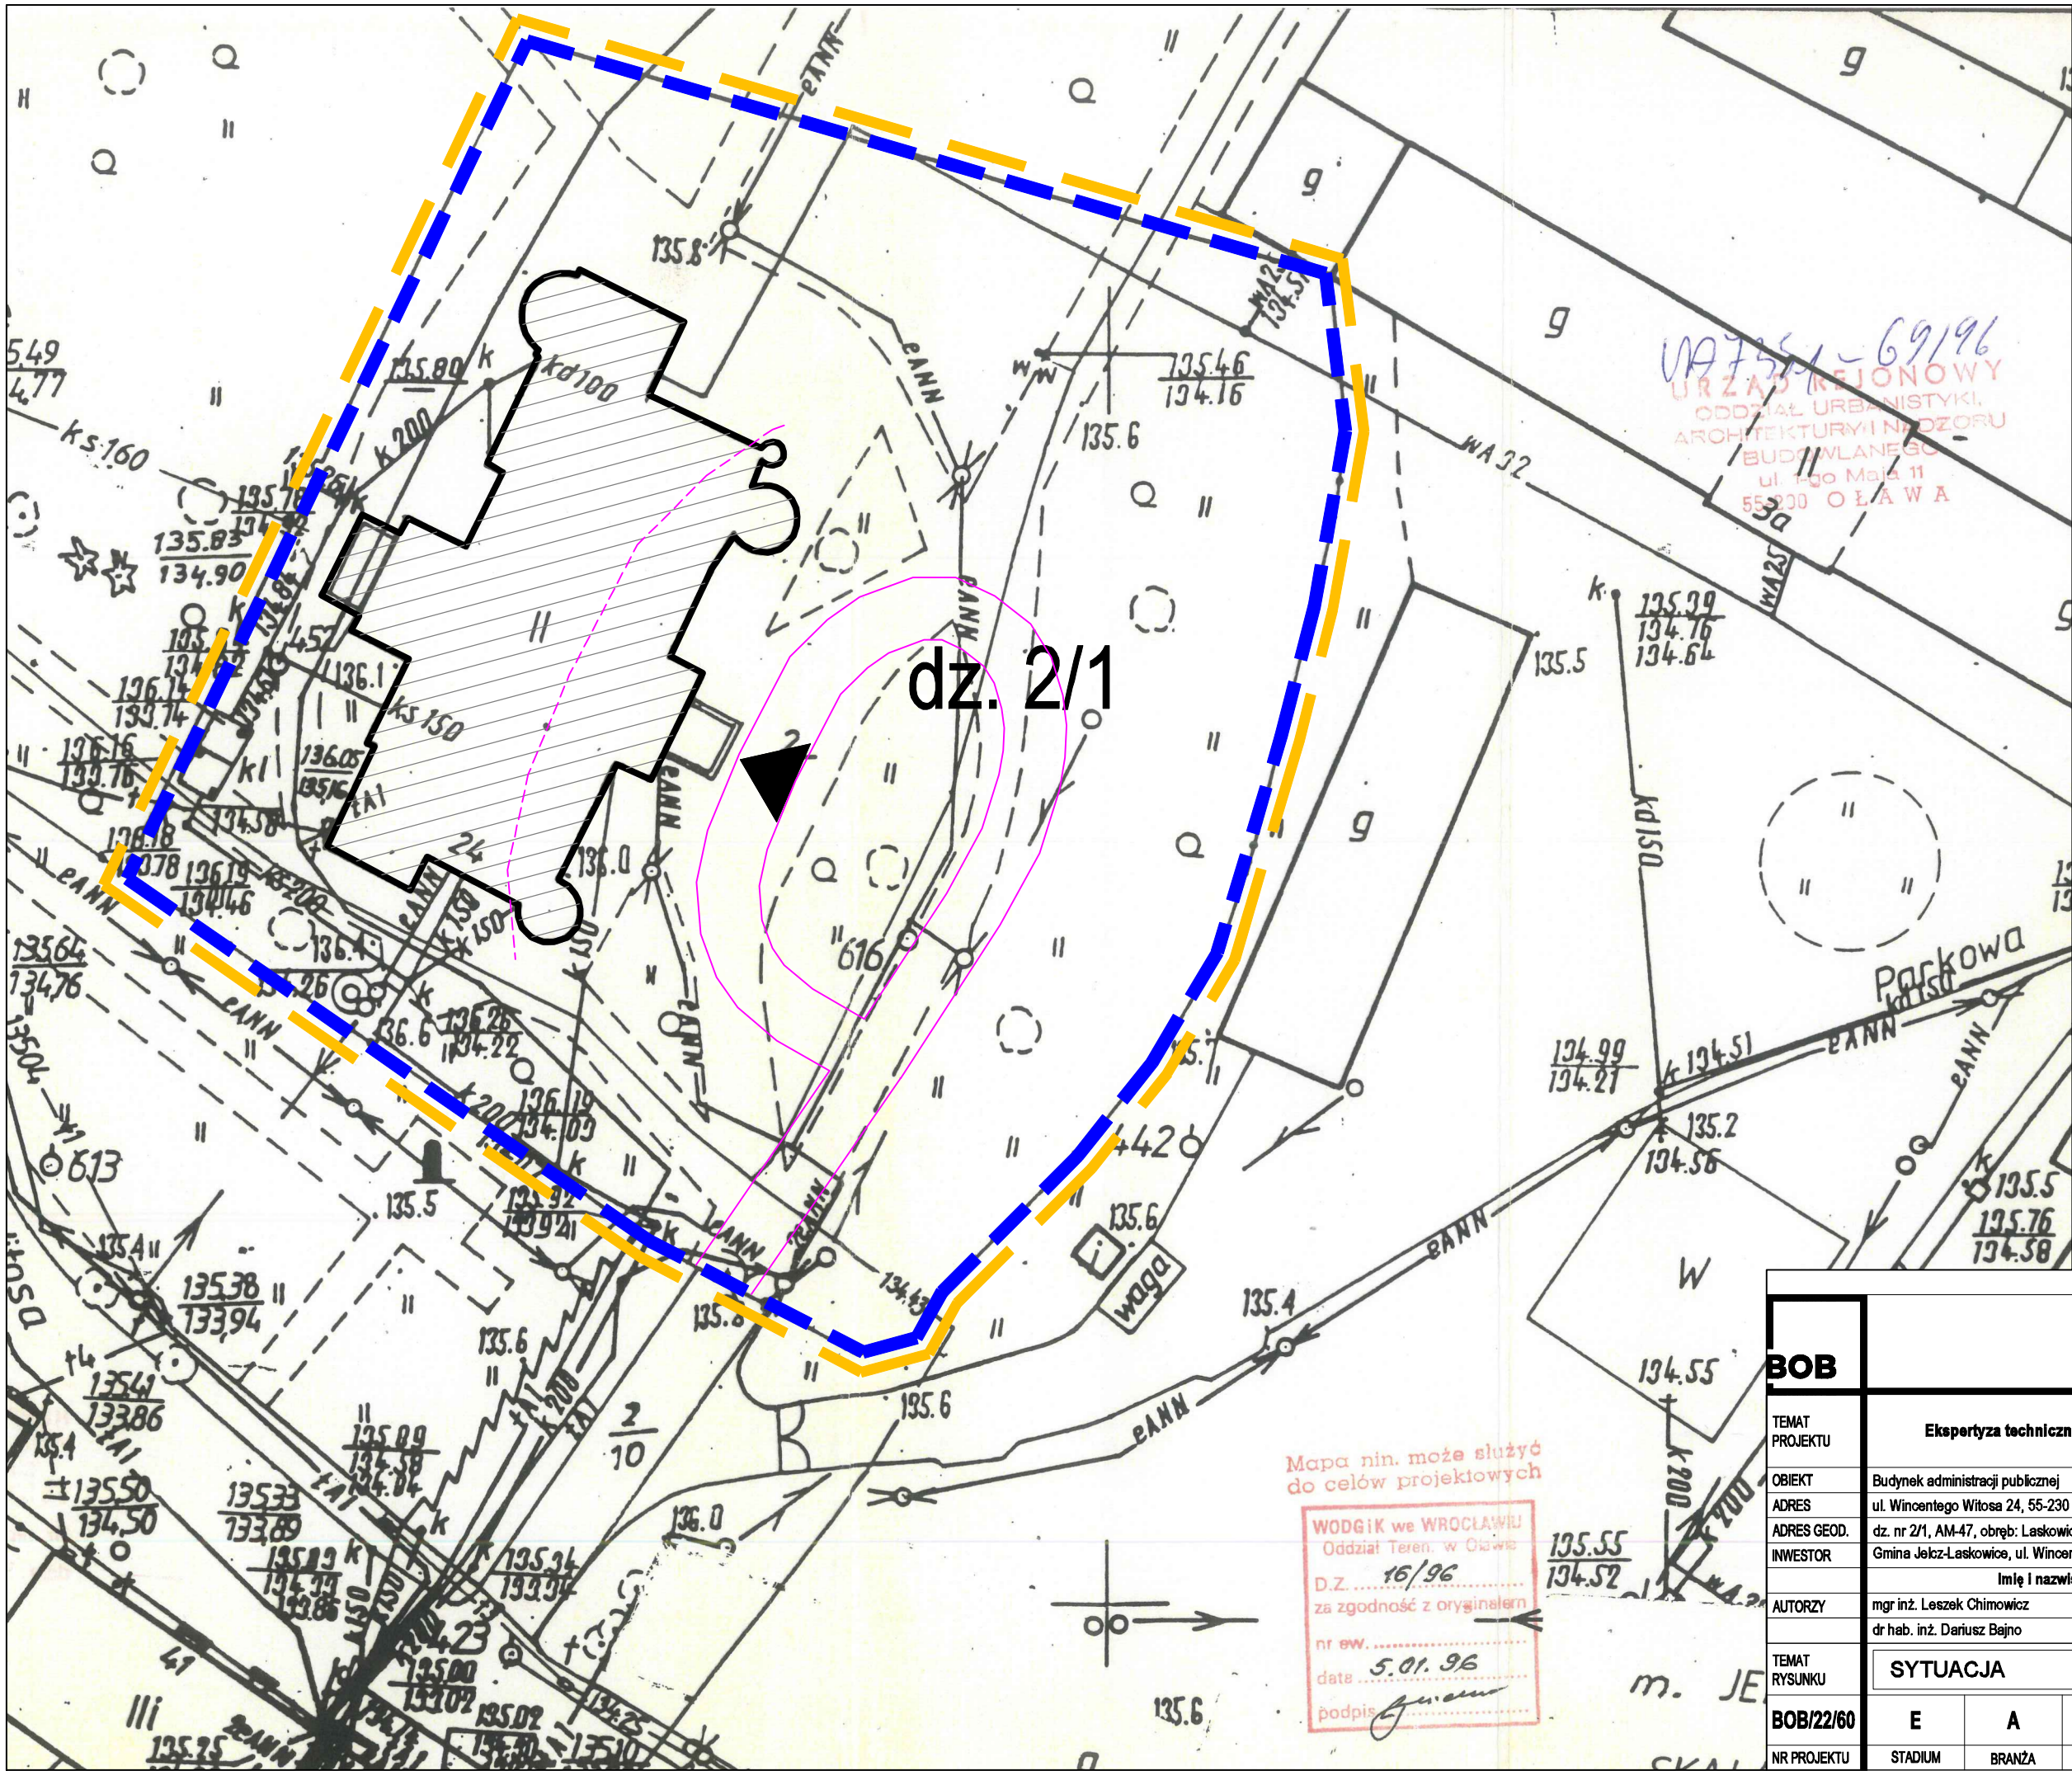
DŁUGOŚĆ ELEWACJI DOSTĘPNA OD DROGI POŻAROWEJ: 6923,9m (37,5%)
DŁUGOŚĆ CAŁKOWITA ELEWACJI: 18440,6m (100%)
NAJWIĘKSZA SZEROKOŚĆ BUDYNKU: 50m
Warunki zgodne z Rozporządzeniem Ministra w sprawie przeciwpożarowego zaopatrzenia w wodę oraz dróg pożarowych §12, pkt3 podpunkt 1.
