Odcinek **D6-D7 inwentaryzacja**

Miejscowość Słubice
Dzielnica/brygada Piłsudskiego
Ulica lub adres Piłsudskiego
Położenie W ulicy
Właściciel
Klient
Typ pomiaru średnic

Raport odcinka

Inspekcja 30.08.2024

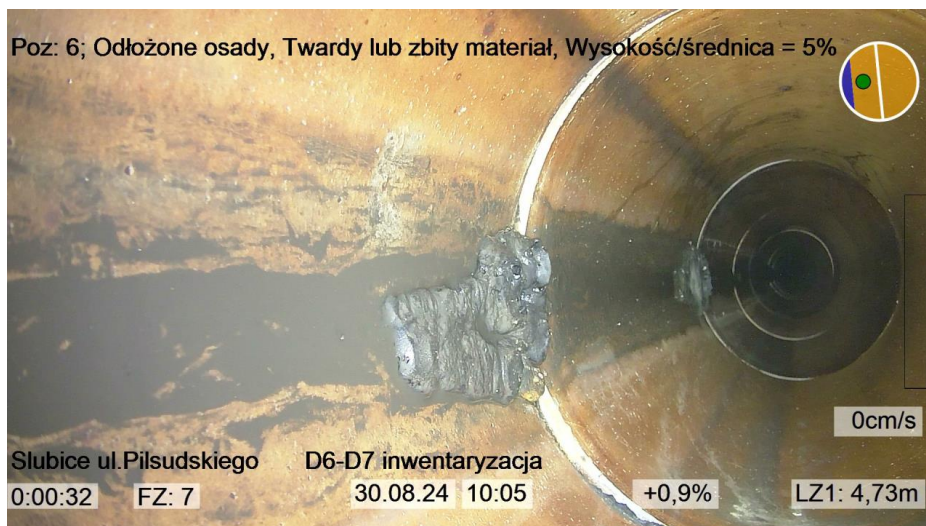
Zdjęcie	007
Wideo	00:00:32
Odległość	4,73 m
Kod	BBC.C
Pozycja zegara	6
Nośnik danych	DVD_001

Poz: 6; Odłożone osady, Twardy lub zbity materiał, Wysokość/średnica = 5%

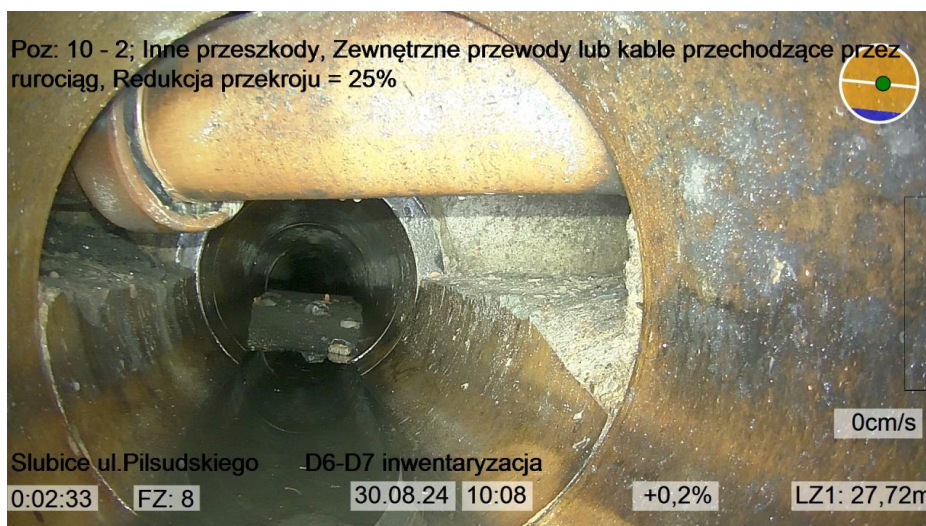
Zdjęcie	008
Wideo	00:02:33
Odległość	27,72 m
Kod	BBE.G
Pozycja zegara	10 - 2
Nośnik danych	DVD_001

Poz: 10 - 2; Inne przeszkody, Zewnętrzne przewody lub kable przechodzące przez rurociąg, Redukcja przekroju = 25%
