Odcinek **D4-D5 inwentaryzacja**

Raport odcinka

Inspekcja 30.08.2024

Fotoraport odcinka

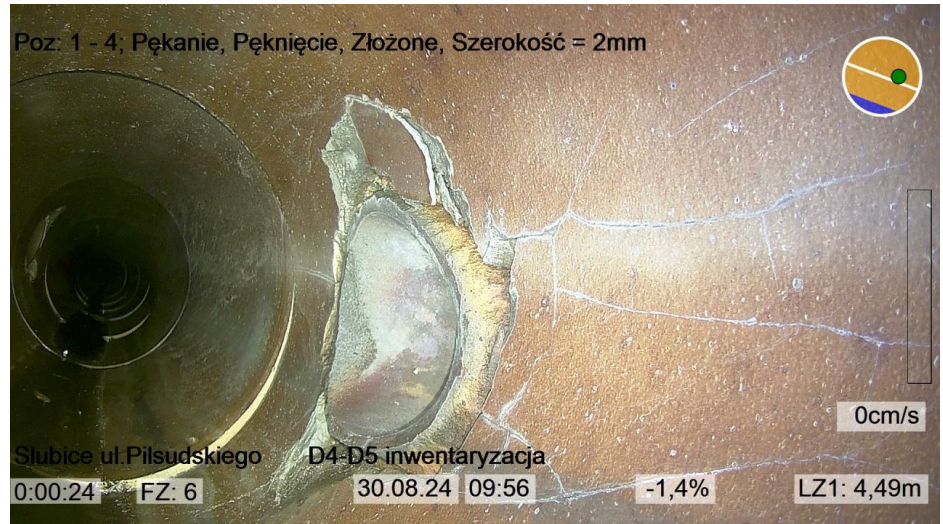
Zdjęcie	006
Wideo	00:00:24
Odległość	4,49 m
Kod	BAB.B.C
Pozycja zegara	1 - 4
Nośnik danych	DVD_001

Zdjęcie	Wideo	Odl./m	Kod	V	Opis
	00:00:03	0,00	BCD.A		Rodzaj węża początkowego, Studzienka, D4
006	00:00:24	4,49	BAB.B.C		Poz: 1 - 4; Pęknięcie, Pęknięcie, Złożone, Szerokość = 2mm
	00:00:32	4,60	BAF.B.A		Poz: 2; Uszkodzona powierzchnia, Wykruszanie się (odrywanie się małych fragmentów z powierzchni materiału), działanie mechaniczne
	00:00:45	5,04	BCA.E.A		Poz: 2 - 3; Połączenie, proste połączenie - wydłutowane, przyłącze otwarte, Wysokość/średnica = 150mm, Szerokość = 150mm
	00:01:35	6,82	BCA.E.A		Poz: 9 - 10; Połączenie, proste połączenie - wydłutowane, przyłącze otwarte, Wysokość/średnica = 150mm, Szerokość = 150mm
	00:02:43	22,13	BCE.A		Węzeł końcowy, Studzienka, D5

Poz: 1 - 4; Pękanie, Pęknięcie, Złożone, Szerokość = 2mm
