## EKSPERTYZA TECHNICZNA

Nazwa zamierzenia  
budowlanego: Ekspertyza techniczna stwierdzająca stan techniczny wiaty do magazynowania  
wyselekcjonowanych odpadów po pożarze.

Adres i kategoria  
obiektu budowlanego: Trzebania 15; 64-113 Osieczna  
Kategoria obiektu budowlanego: XVIII

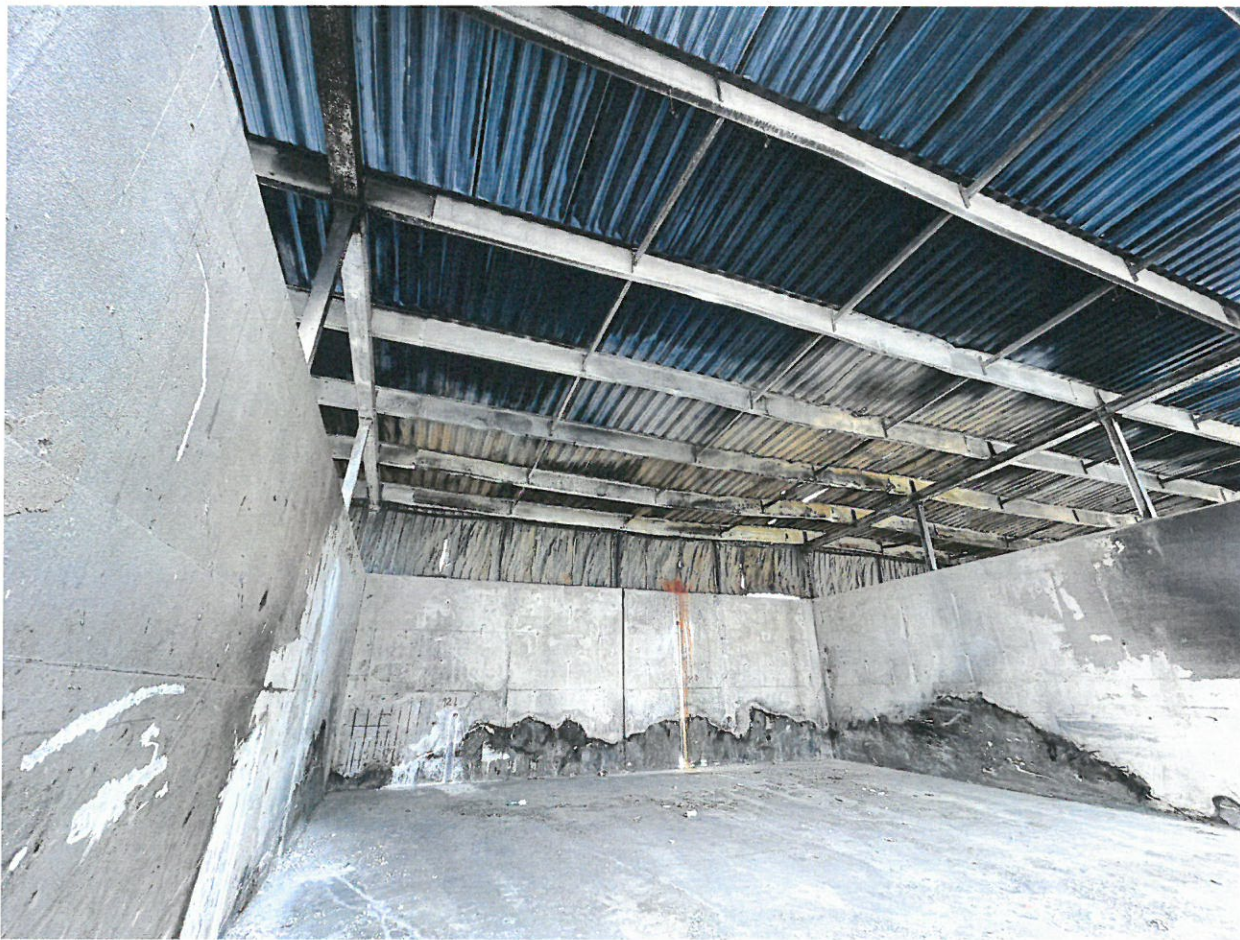
Foto nr1. Uszkodzone płatownie oraz konstrukcja wsporcza na skutek działania wysokiej temperatury.

Na podstawie wizji lokalnej oraz oględzin konstrukcji wsporczej określono stan konstrukcji zadaszenia wraz z płatwiami i pokryciem jako awaryjny. Konstrukcja zadaszenia nie nadaje się do dalszego użytkowania. Konstrukcja jak i płatwie wraz z poszyciem zostały poddane działaniu bardzo wysokiej temperatury o spowodowało utratę parametrów wytrzymałościowych wszystkich elementów.

Należy całkowicie zdemontować pokrycie dachowe wraz z konstrukcją wsporczą. Usunąć istniejące połączenia konstrukcji zadaszenia ze ścianami żelbetowymi. Do mocowania konstrukcji zastosować kotwy o dłuższym zakotwieniu. Konstrukcję zadaszenia wykonać zgodnie z dokumentacją pierwotną. Miejsca ścian w których konstrukcja stalowa uszkodziła ściany należy odkuć.

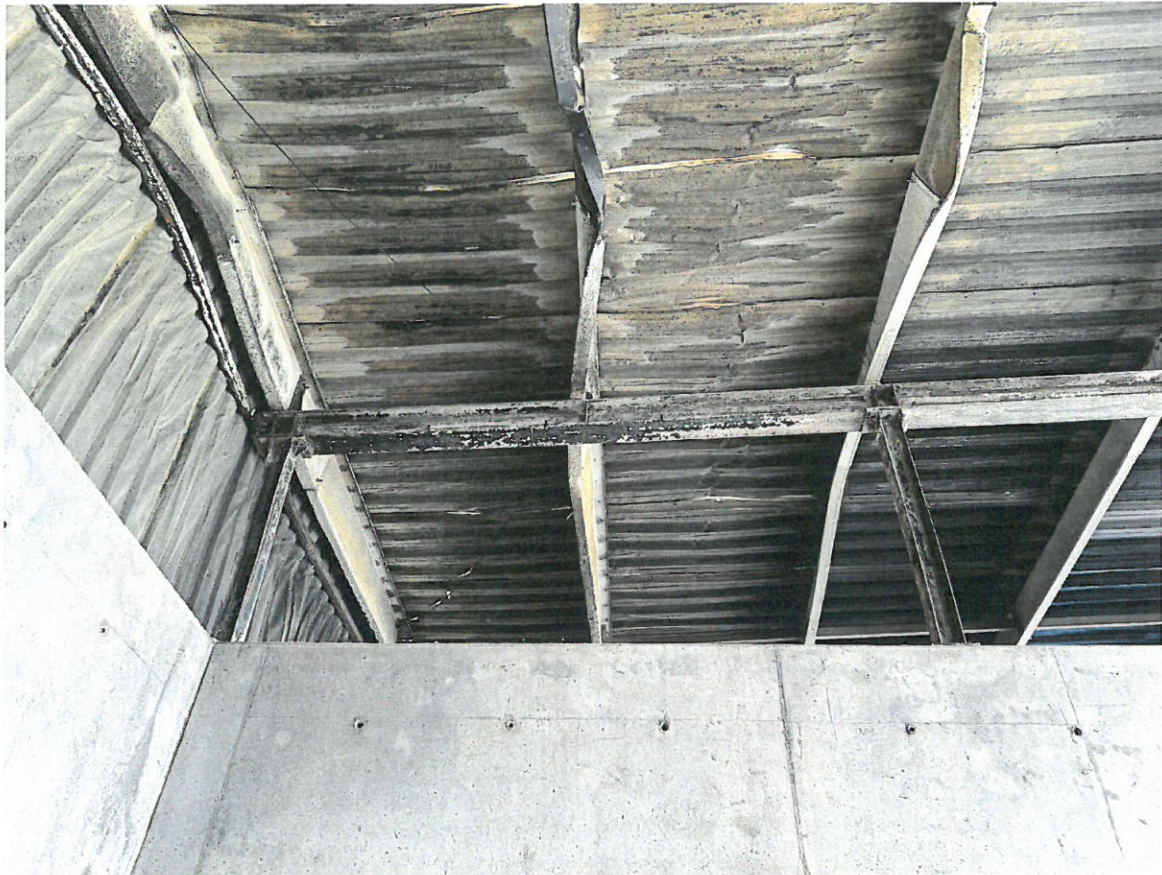
Foto nr2. Uszkodzone płatwie oraz konstrukcja wsporcza na skutek działania wysokiej temperatury.

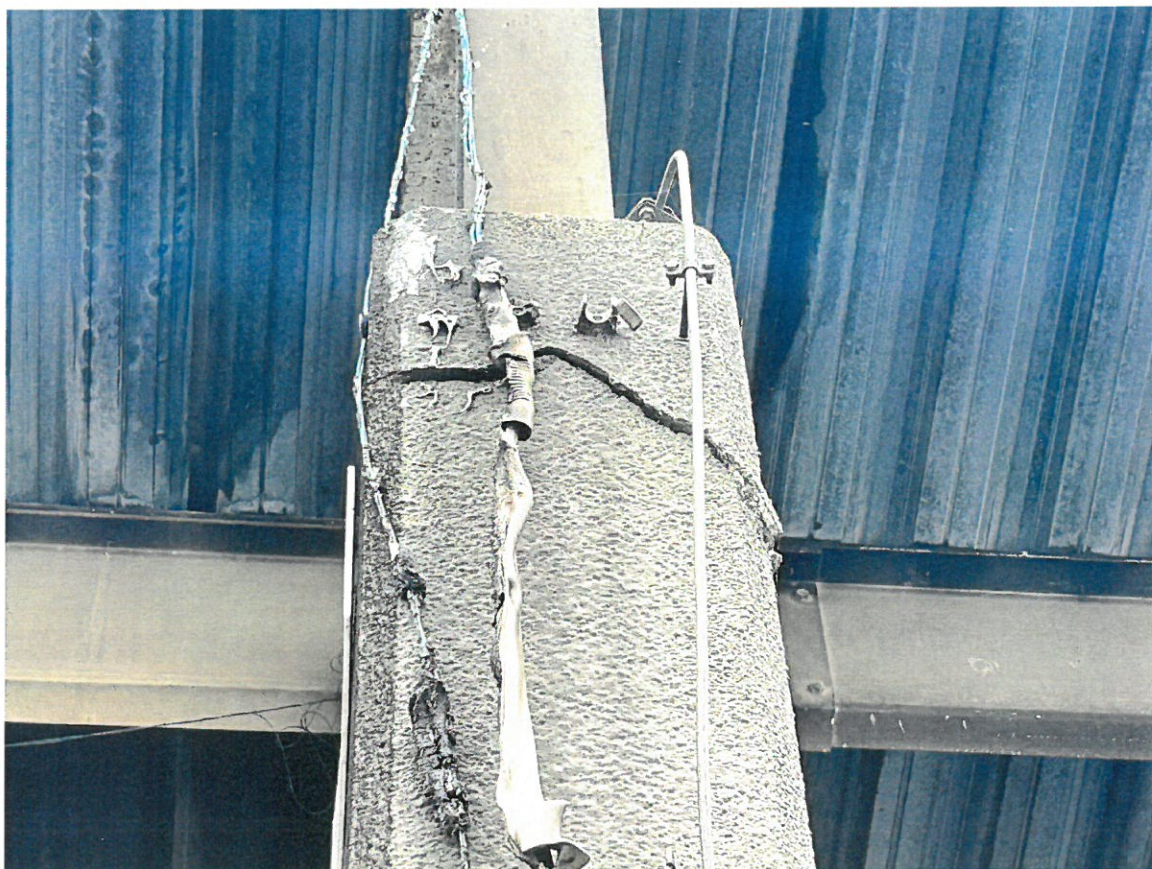
Foto nr 3. Na skutek działania wysokiej temperatury na konstrukcję zadziałała ścieka ścian żelbetowej.

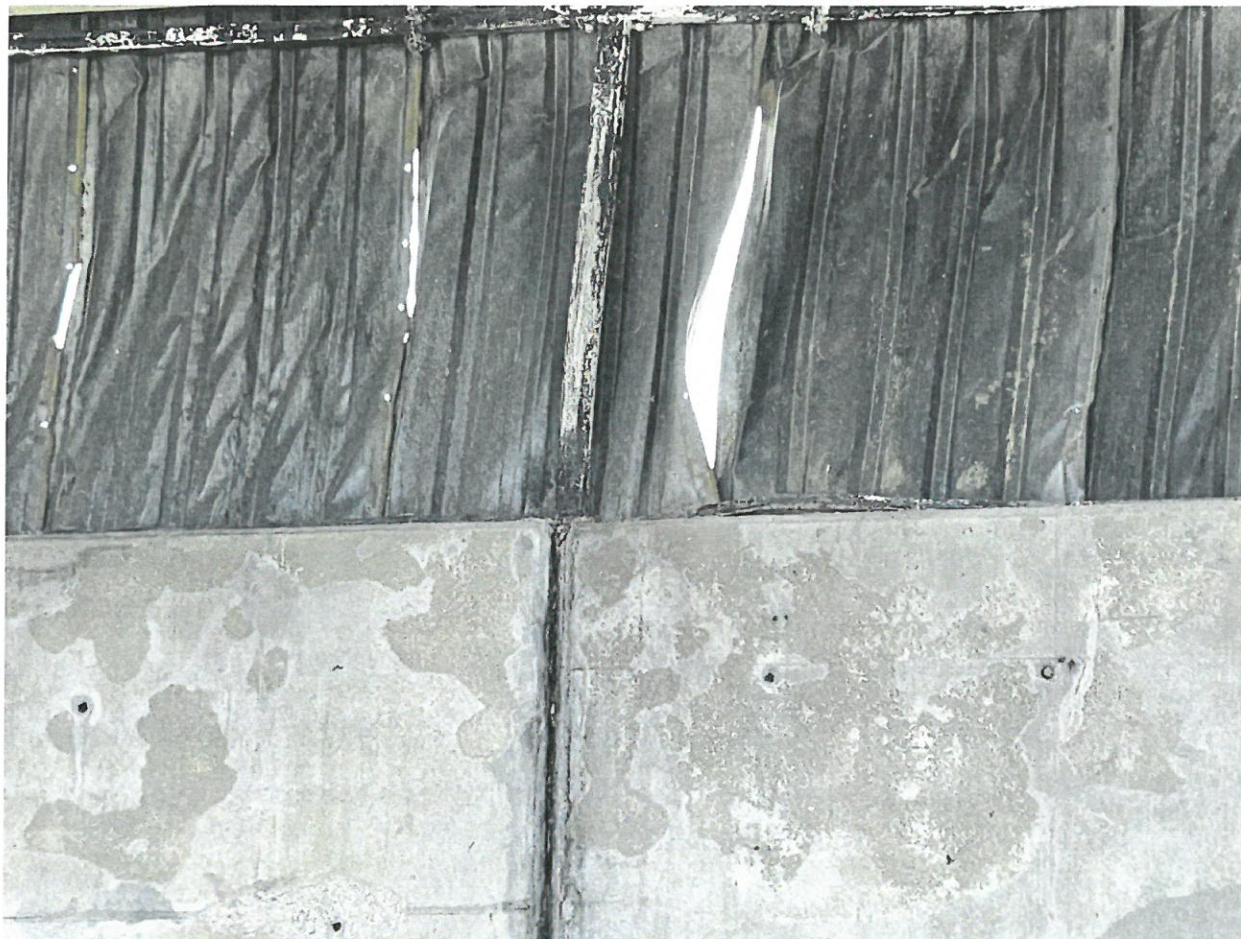
Foto nr 4. Na skutek działania wysokiej temperatury nastąpiła deformacja konstrukcji wsporczej oraz poszycia.

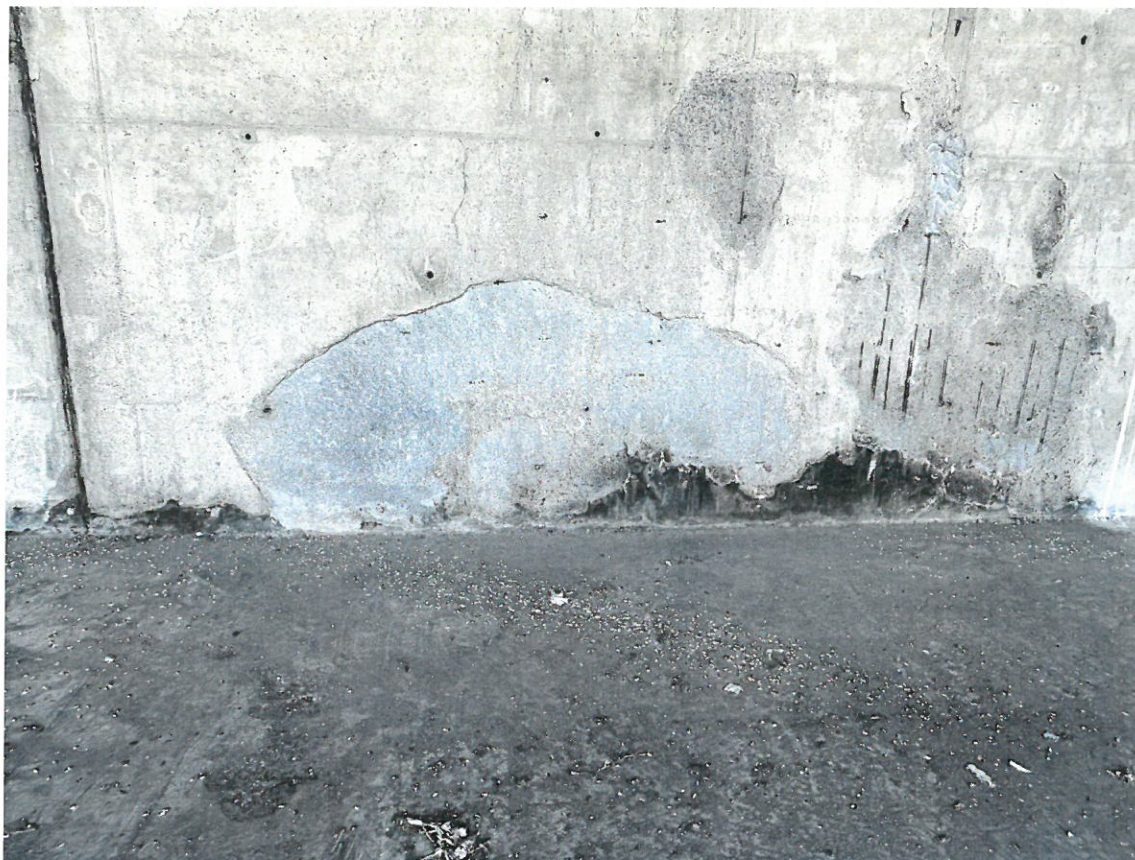
Foto nr 5. Na skutek działania bardzo wysokiej temperatury nastąpiło odspojenie części ścian żelbetowych odkrywając zbrojenie ścian.

Na podstawie wizji lokalnej oraz analizy raportu z badań wytrzymałościowych próbek betonu i stali zbrojeniowej pobranych ze ścian wiaty określono stan konstrukcji ścian wiaty jako awaryjny. Konstrukcja ścian w wyniku pożaru została poddana działaniu bardzo wysokiej temperatury co spowodowało lokalną utratę parametrów wytrzymałościowych betonu i stali zbrojeniowej. Uszkodzeniu uległa wewnętrzna strona ścian wiaty która była bezpośrednio narażona na działanie wysokiej temperatury. W zależności od miejsca jest to uszkodzenie do głębokości od 30 do 100 mm. W miejscach gdzie została uszkodzona otulina prętów zbrojeniowych która wynosiła według dokumentacji projektowej 30 mm uszkodzeniu uległy również pręty zbrojeniowe, które utraciły swoją granicę plastyczności.

Po demontażu konstrukcji należy przystąpić do naprawy ścian żelbetowych. W tym celu należy ze ścian od wewnętrznej strony usunąć warstwę uszkodzoną. W zależności od miejsca jest to od 30 do 100 mm. W miejscach gdzie zostały odsłonięte pręty zbrojeniowe należy je wymienić poprzez wycięcie i wspawanie nowych stosując normatywne zakładki.

Naprawę ścian dokonać metodą torkretowanie – natrysku betonu według dostawcy technologii.

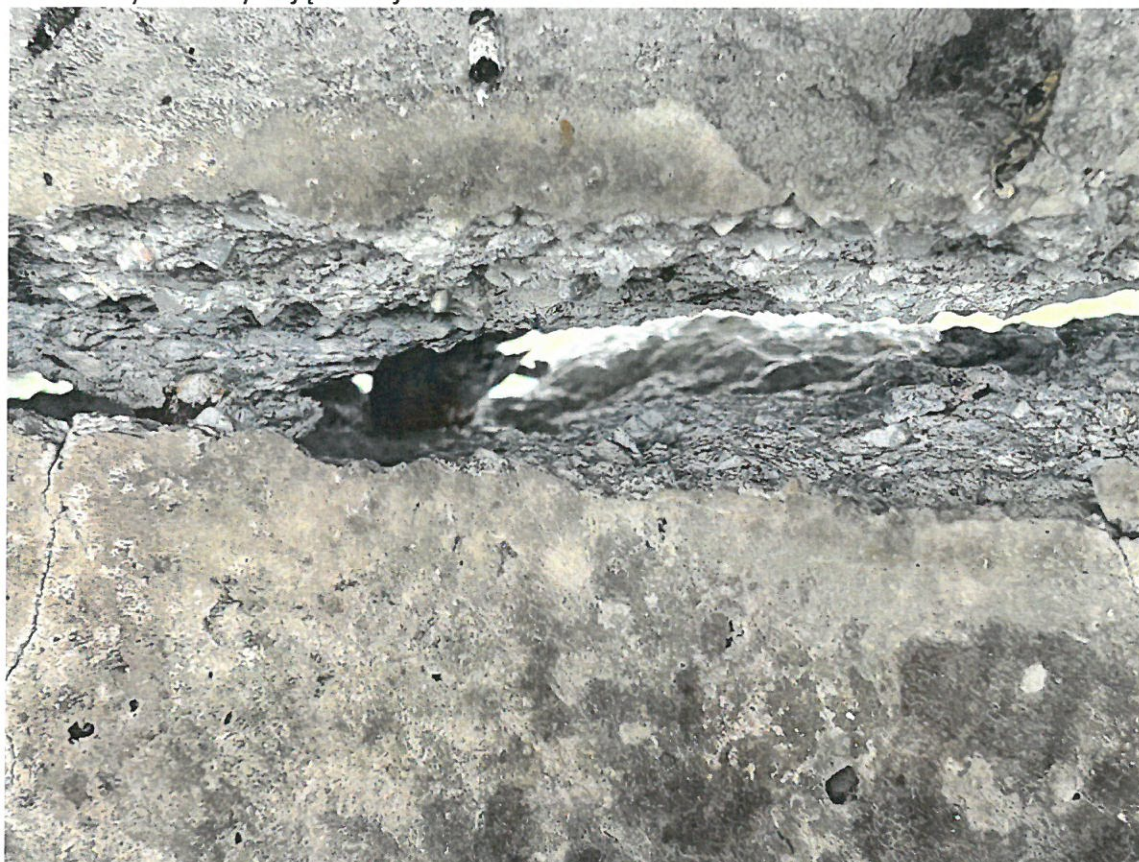
Foto nr 6. Wysoka temperatura działająca na konstrukcje stalową zadaszenia spowodowała rozerwanie ściany w miejscu kotwieni słupka.

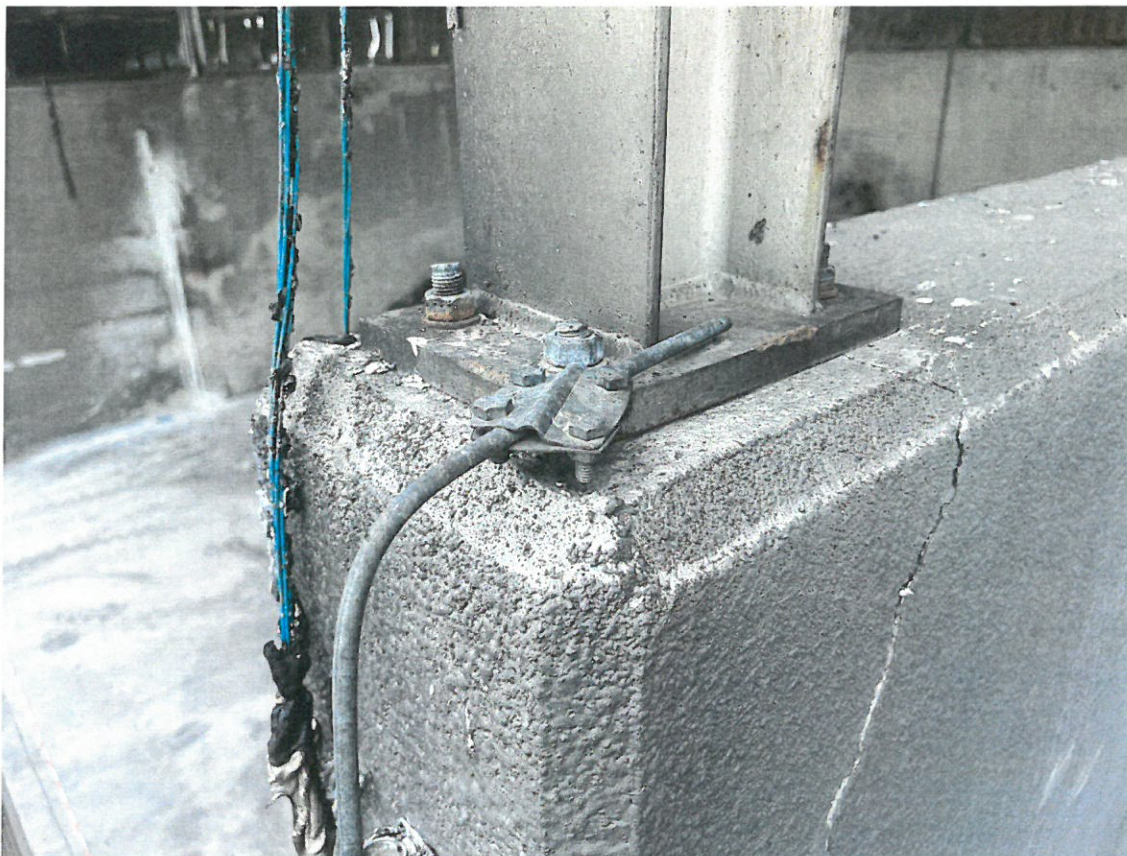
Foto nr 7. Uszkodzenie fragmentu ściany żelbetowej przez nadmierne przemieszczenie konstrukcji stalowej podczas działania wysokiej temperatury.

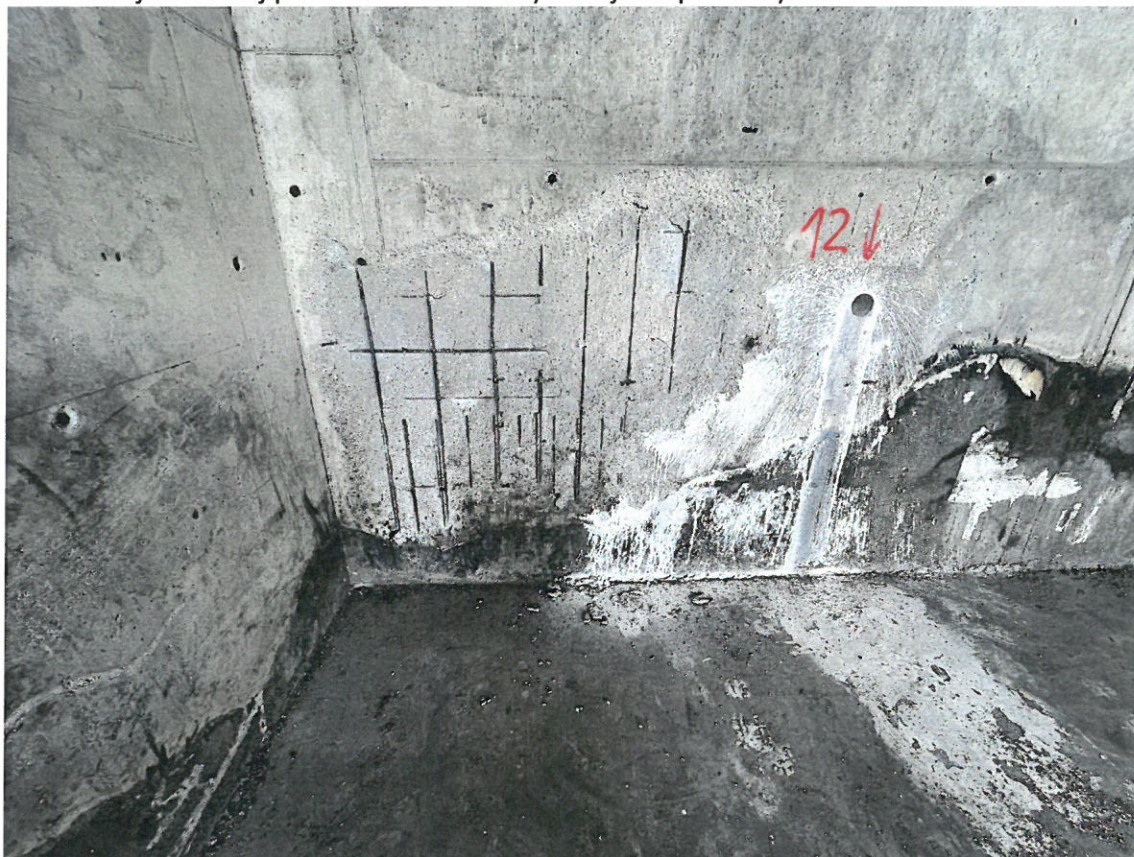
Foto nr 8. Na skutek działania bardzo wysokiej temperatury nastąpiło odspojenie części ścian żelbetowych odkrywając zbrojenie ścian.

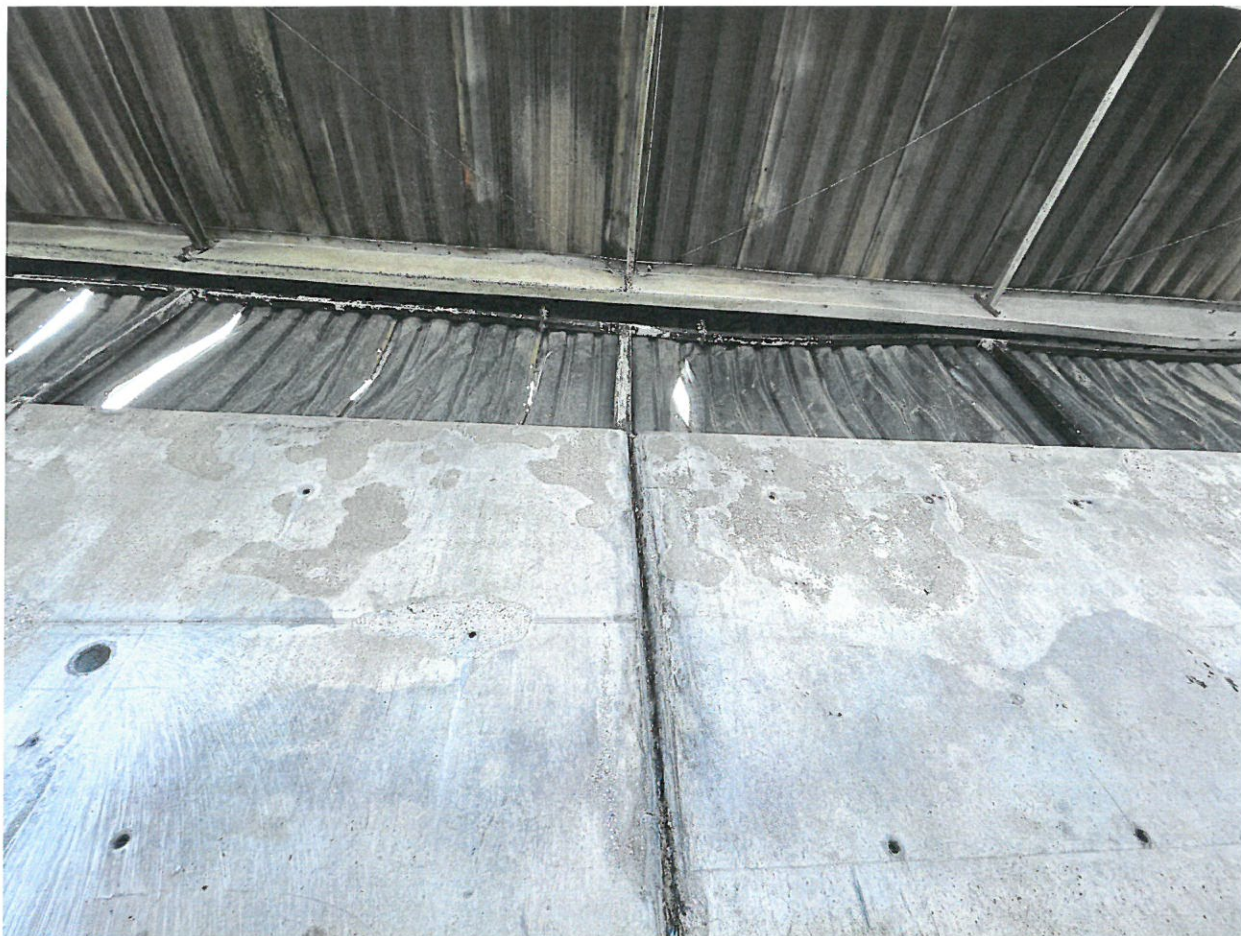
Foto nr 9. Na skutek działania wysokiej temperatury wypalona została masa dylatacyjna pomiędzy ścianami konstrukcji.
