Inwentaryzacja ornitologiczna i chiropterologiczna

Celem niniejszego opracowania jest ekspertyza chiropterologiczna oraz ornitologiczna, pod kątem występowania gatunków ptaków i nietoperzy na terenie budynku Szkoły Podstawowej im. Króla Kazimierza Wielkiego w Damienicach, w związku z planowanymi pracami termomodernizacyjnymi.

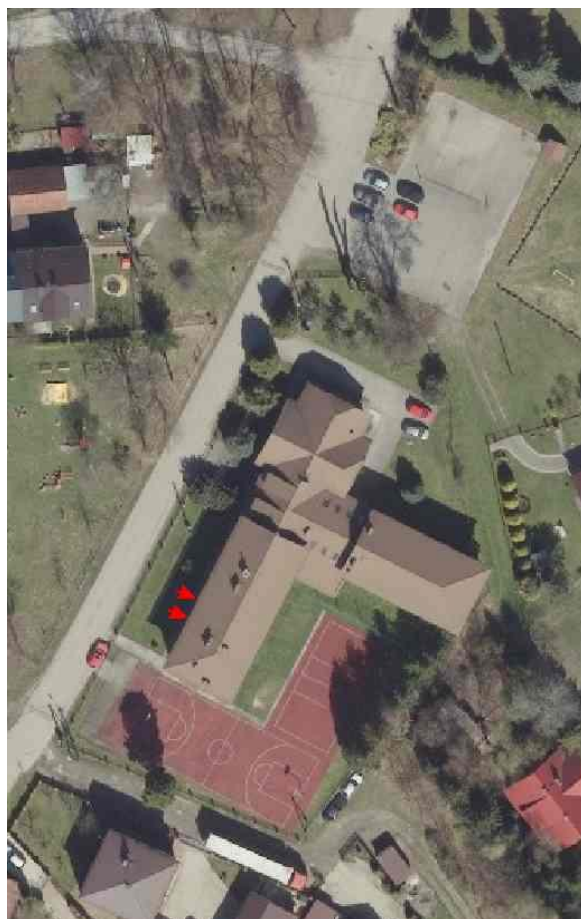
Rysunek 3. Miejsca stwierdzonych gniazd oknówki zwyczajnej

W wyniku przeprowadzonych obserwacji na elewacji analizowanego budynku, z uwagi na szerokie wnęki okien stwierdzono występowanie gniazd oknówki zwyczajnej (*Delichon urbicum*). Od strony północno – zachodniej budynku, we wnękach okien jednej nawy budynku stwierdzono łącznie 2 gniazda oraz ślady ich wcześniejszej bytności. Miejsca gniazdowania zaznaczono na poniższym schemacie budynku.

Ze względu na występowanie w obrębie elewacji budynku gniazd ptasich w trakcie planowanych prac termomodernizacyjnych należy zapewnić nadzór ornitologiczny. Po ustaleniu szczegółowego zakresu prac termomodernizacyjnych (gniazda ptasie stwierdzono w obrębie wnęk okien nawy południowej budynku) należy zinwentaryzować gniazda wymagające likwidacji. W przypadku konieczności likwidacji gniazd jako działanie kompensacyjne należy zastosować prefabrykowane sztuczne gniazda dla oknówek, w ilości odpowiadającej ilości usuwanych gniazd.

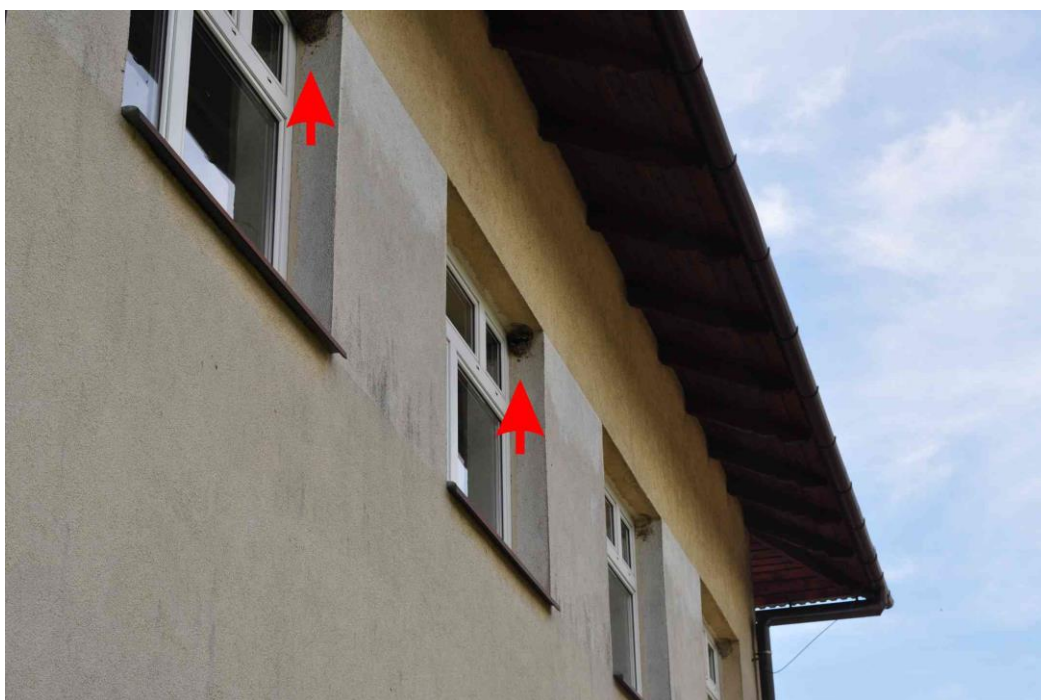
Fot 1. Miejsca stwierdzonych gniazd oknówki zwyczajnej nr 1-2

Stwierdzone gniazda przedstawiono na załączonej dokumentacji fotograficznej.

W wyniku przeprowadzonych obserwacji na terenie wskazanego obiektu nie stwierdzono wewnątrz budynku występowania miejsc gniazdowania ptaków, w tym jakichkolwiek pozostałości gniazd. Na zewnątrz budynku, we wnękach okien nawy południowej, na północno – zachodniej elewacji budynku stwierdzono łącznie 2 gniazda oknówki zwyczajnej (*Delichon urbicum*).

W związku z realizacją planowanego przedsięwzięcia, z uwagi na występujące gniazda ptasie w obrębie w obrębie wnęk okien nawy południowej budynku potencjalnie dojdzie do usuwania gniazd ptasich. W takim przypadku należy zwrócić się do Regionalnego Dyrektora Ochrony Środowiska w Krakowie o wydanie zezwolenia na niszczenie gniazd lub siedlisk chronionych gatunków ptaków w trybie art. 56 ust 2 pkt 2 ustawy z dnia 16 kwietnia 2004 r. o ochronie przyrody (Dz. U. z 2021 r. poz. 1098 ze zm.) oraz § 6. ust 1 rozporządzenia Ministra Środowiska z dnia 16 grudnia 2016 r. w sprawie ochrony gatunkowej zwierząt (Dz. U. 2016 poz. 2183). Wzór wniosku stanowi załącznik do niniejszej dokumentacji.

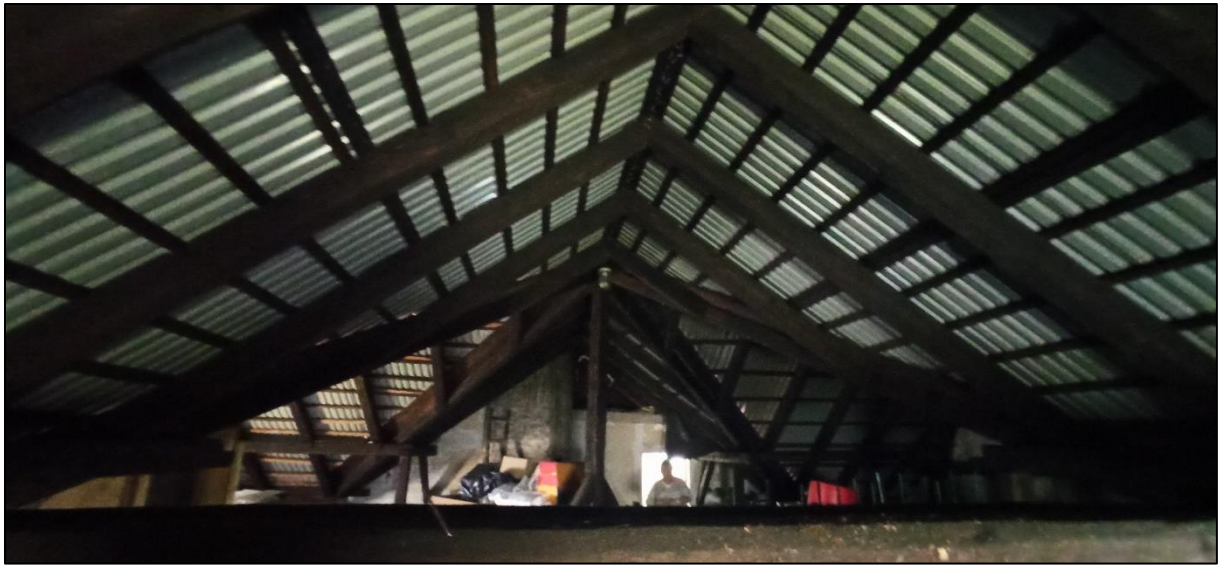
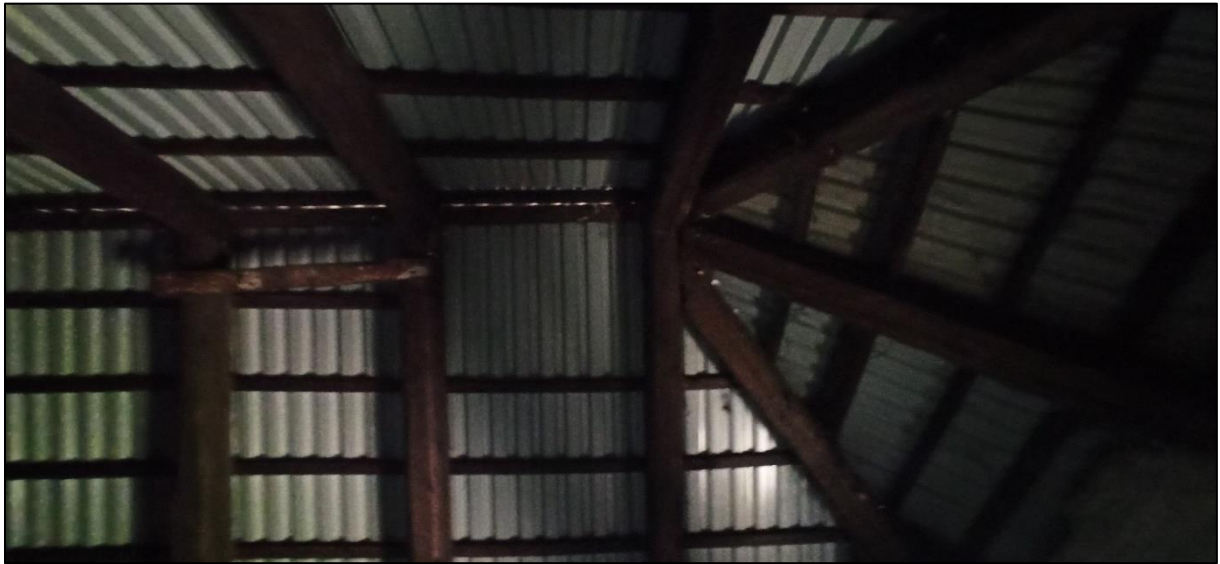
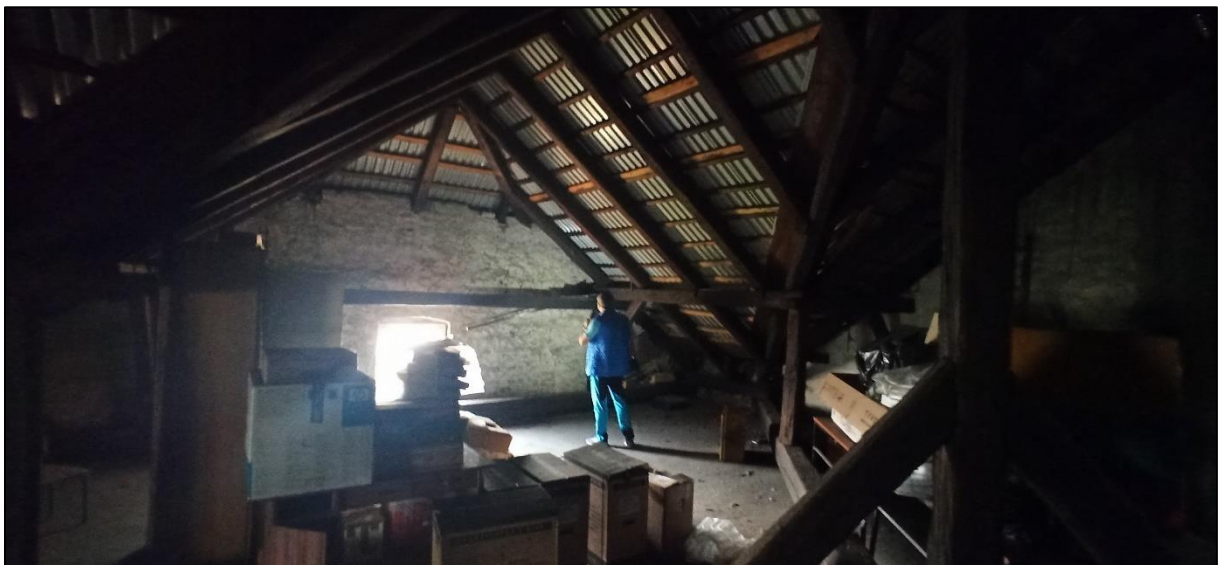
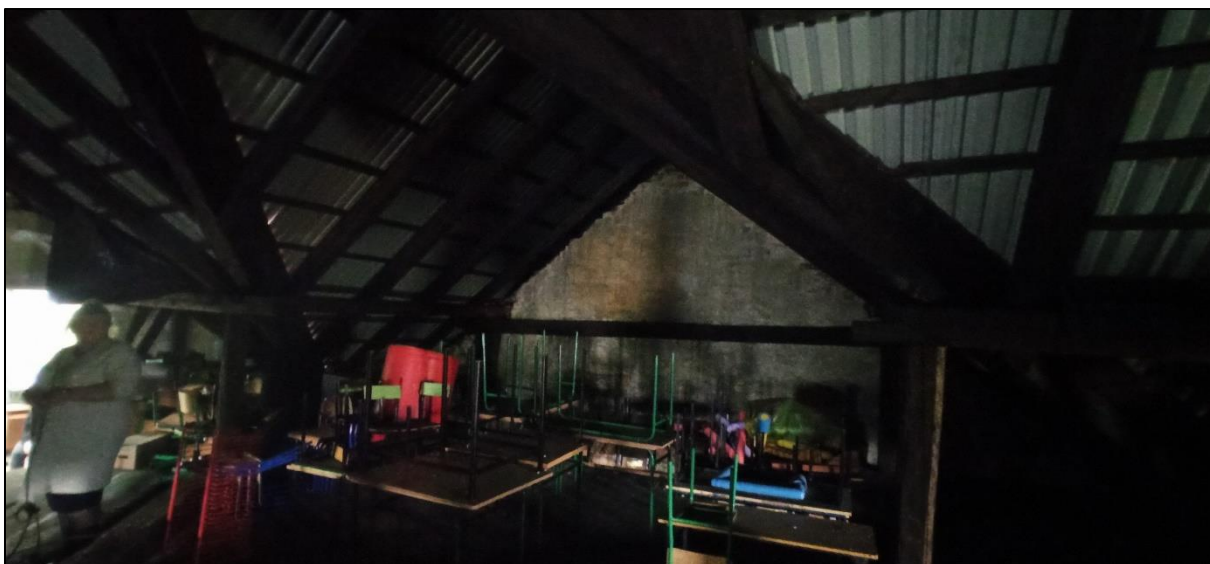
Fot. 7. Widok poddasza użytkowanego jako przestrzeń magazynowa

Budynek posiada nieocieplone strychy pod pokryciem dachowym. Nie stwierdzono występowania nieszczelności i ubytków w obrębie poszycia dachowego lub na jego połączeniu z konstrukcją murowaną, umożliwiających przedostawanie się zwierząt w tym ptaków i nietoperzy na teren poddasza. W obrębie poddaszy, w wyniku przeprowadzonej kontroli nie

zaobserwowano śladów bytowania zwierząt. Nie zidentyfikowano żadnych ptasich gniazd oraz ich pozostałości. Na posadzce oraz belkach brak odchodów zwierzęcych oraz innych śladów świadczących o bytowaniu zwierząt. Czynnikiem warunkującym taki stan rzeczy jest w dużej mierze sposób użytkowania obiektu. Budynek szkoły jest intensywnie wykorzystywany w celach dydaktycznych. Powstające ubytki lub nieciągłości dachu są jedynie okresowe i podlegają systematycznym pracom remontowym. Poddasze budynku jest łatwo dostępne i użytkowane jako przestrzeń magazynowa.
