PROGRAM PRAC KONSERWATORSKICH

Polichromowana rzeźba kamienna św. Jana Nepomucena na cokole, w kamiennym ogrodzeniu, działka nr 129/2, 57-300 Różanka, gm. Międzylesie, powiat kłodzki

Autor dokumentacji

Ząbki, listopad – grudzień, 2023

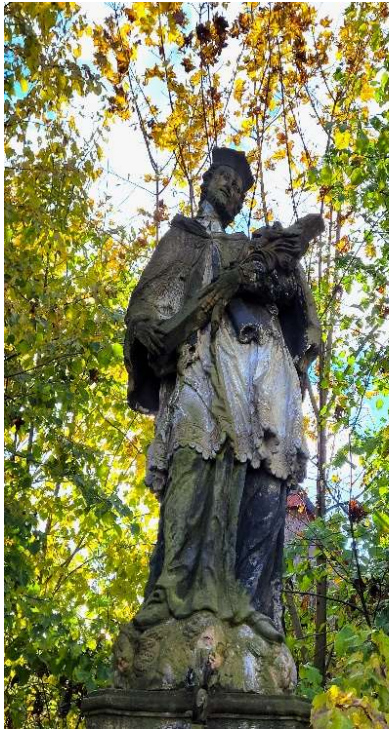
Fot. 8. Widok na postać św. Jana Nepomucena od frontu. Widoczny rozwój mchów i porostów, a także pozostałości polichromii.

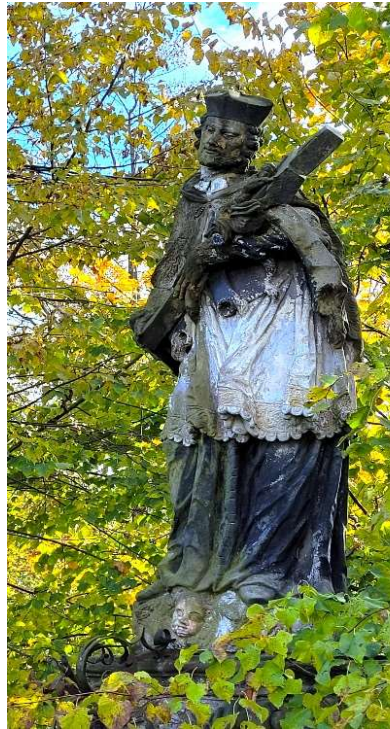
Fot. 9. Widok na postać św. JN z lewej strony. Widoczny rozwój mchów i porostów, a także pozostałości polichromii.

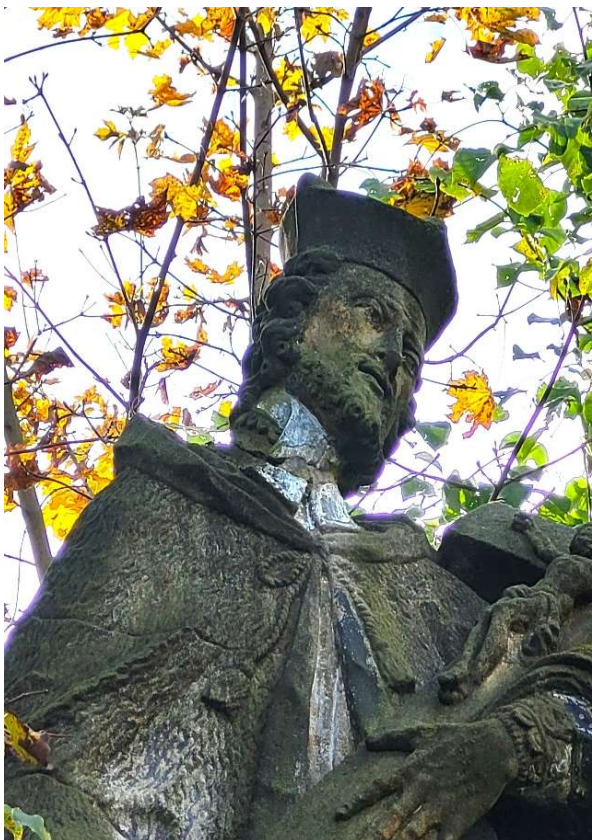
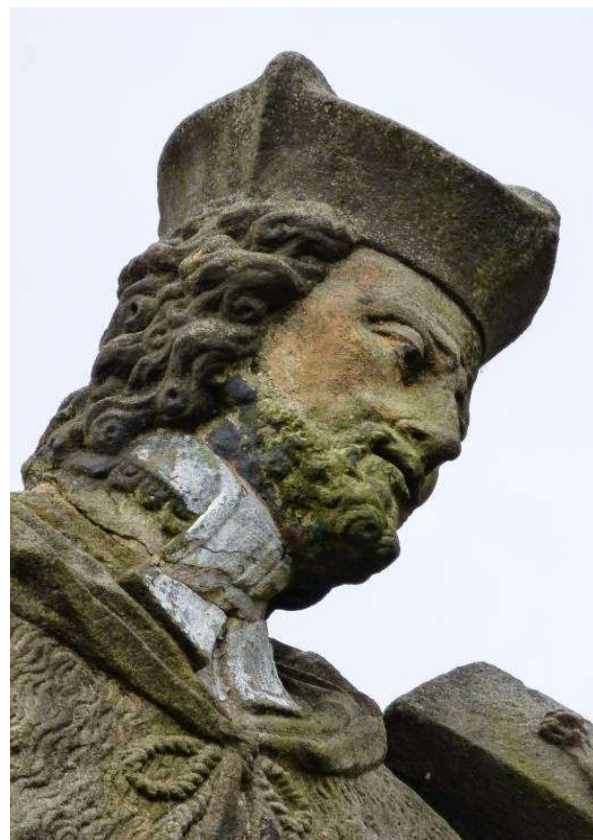
Głowa i jej elementy, a także biret, zachowane są w całości z każdej ze stron. We wgłębieniach formy przy policzkach postaci zachowały się pozostałości polichromii. Cały element pokryty jest porostami. Kołnierz przy szyi został wtórnie skleiony z korpusem zaprawą cementową. W tym miejscu widoczne jest uszkodzenie mechaniczne, które nie zostało naprawione w trakcie klejenia. Widoczne są spękania i szczelina między korpusem i głową. Na stojce zachowała się biała polichromia.

Fot. 11. i 12. Zbliżenie na postać św. JN i frontową część głowy oraz torsu. Widoczne sklejenie głowy z użyciem zaprawy cementowo-wapiennej oraz zachowane resztki polichromii na twarzy i części ubioru.

9. Wykonanie badań zaprawy sklejającej głowę z torse. Jeżeli uzna się to za konieczne, usunąć zaprawę.
10. Wykonanie uzupełnień mniejszych ubytków z wykorzystaniem zapraw mineralnych - można użyć gotowych zapraw do uzupełniania ubytków w kamieniu np. Remmers RM lub równoważnych. Gniazda pod kity należy odpylić, wszystkie luźne nawarstwienia usunąć, a krawędzie zakończyć, w miarę możliwości, na tzw. „jaskółczy ogon”.

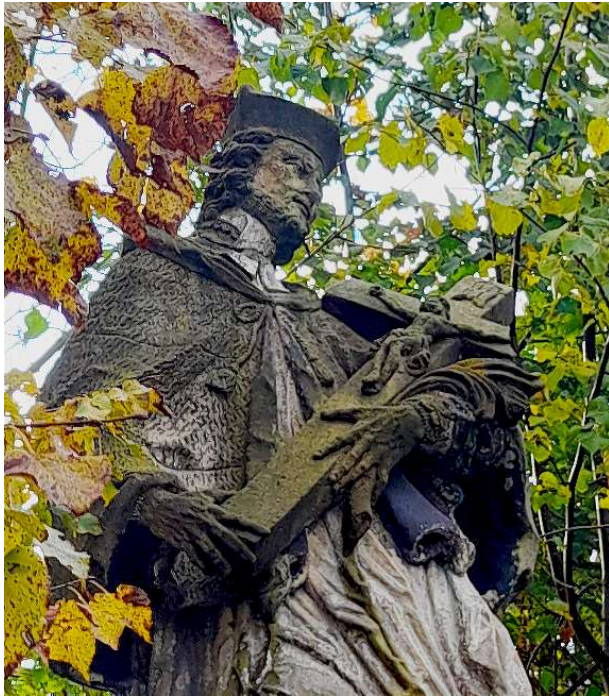
Fot. 13. Widok na głowę i tors św. JN od frontu. Widoczne zachowane resztki polichromii na twarzy i częściach ubioru postaci oraz uszkodzenie lewego ramienia krucyfiksu.

11. W przypadku większych ubytków, jak np. ramienia krucyfiks, sugeruje się wykonanie fleków – wstawek kamiennych z podobnego piaskowca. Gniazda pod duże ubytki (fleki kamienne) odpylić, wszystkie luźne nawarstwienia usunąć, a krawędzie wyrównać do jak najprostszych form geometrycznych. Zamontować zbrojenie z wykorzystaniem kompozytowego lub metalowego, odpornego na korozję prętu, klejem do kamienia np. Akepoks na bazie żywicy epoksydowej. Tym samym klejem dokleić flek.

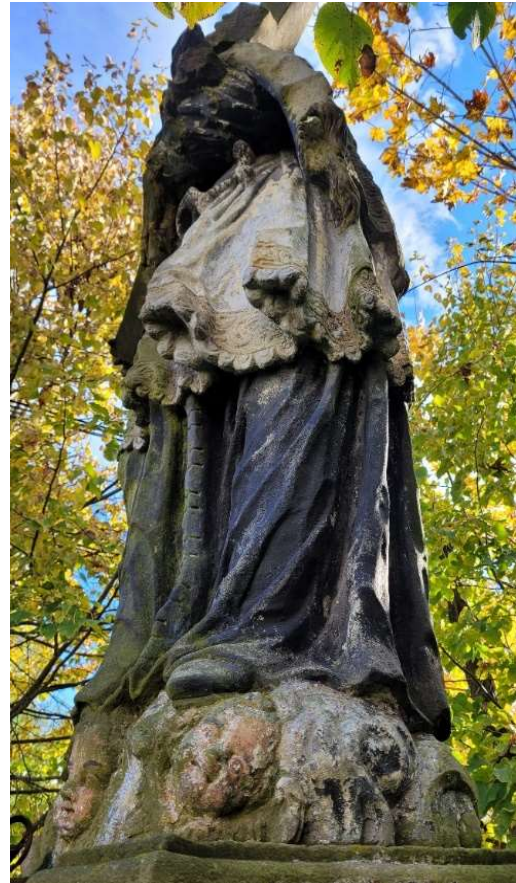
Fot. 14. Widok na postać św. Jana od frontu. Widoczne: almucja, komża, sutanna i postument złożony z chmur i głów puttów. Widoczne miejsca rozwoju mchów i porostów oraz miejsca zachowanej polichromii

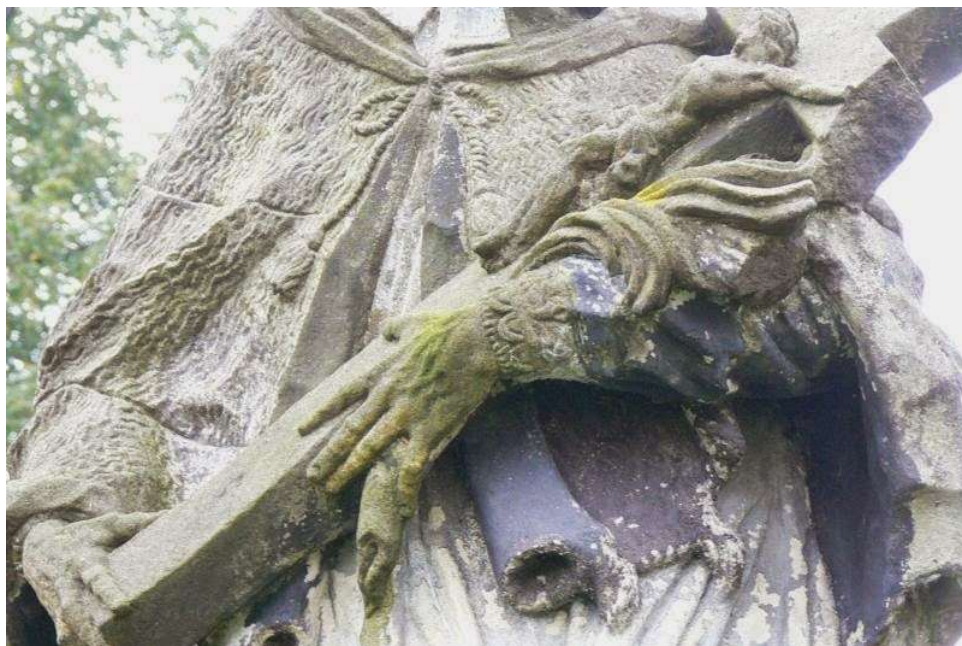
Fot. 15. Postać św. JN od frontu, zbliżenie na krucyfiks. Widoczne uszkodzenie krucyfiksu i stan zachowania polichromii. Widoczne skupiska mchów i porostów na dłoni postaci.

Krucyfiks zachował swoją pierwotną formę poza brakującą częścią lewego ramienia. Forma tego elementu została w niewielkim stopniu wymyta przez wodę opadową. Brak zachowanej polichromii na powierzchni. Lewe ramię krucyfiksu zostało uszkodzone mechanicznie.

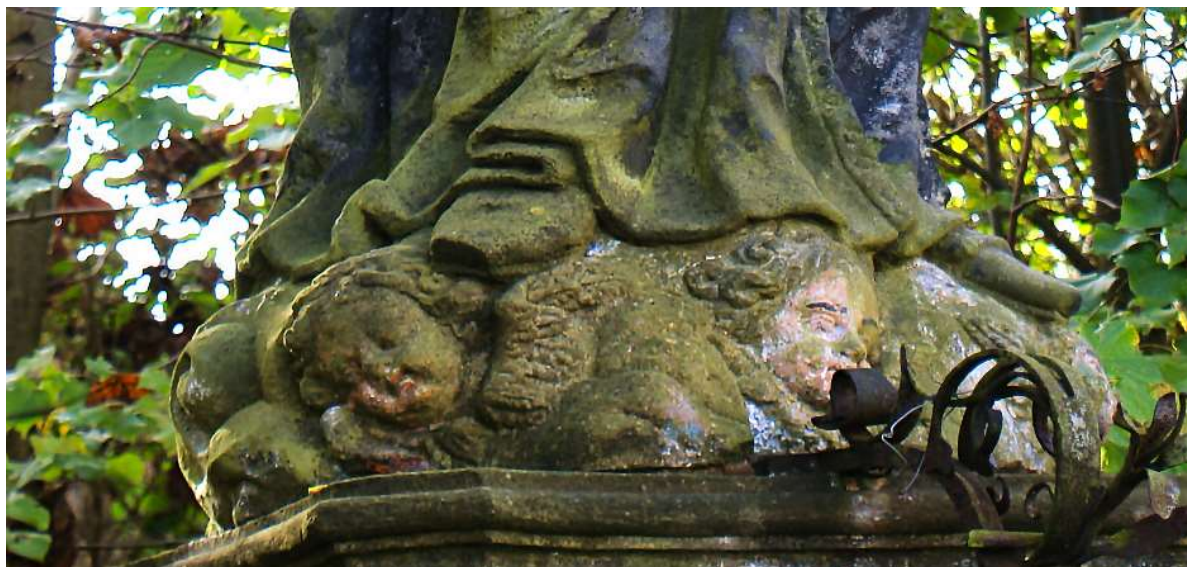
Wyobrażenie chmur z trzema główkami putt, stanowiące podstawę figury świętego, zachowało swoją pierwotną formę. Widać jedynie nieznaczne wymycie formy. Polichromia zachowana głównie na twarzach putt w formie różowego odcienia karnacji, czerni na brwiach i resztek czerwieni na ich ustach oraz niebieskiego odcienia przestrzeni przedstawiającej chmury. Stan polichromii tych elementów jest krytyczny. Widoczne są złuszczenia i duże skupiska porostów i mchów.

Fot. 16. Widok na postument złożony z chmur i głów putt od frontu rzeźby. Widoczne liczne skupiska mchów i porostów oraz pozostałości polichromii.

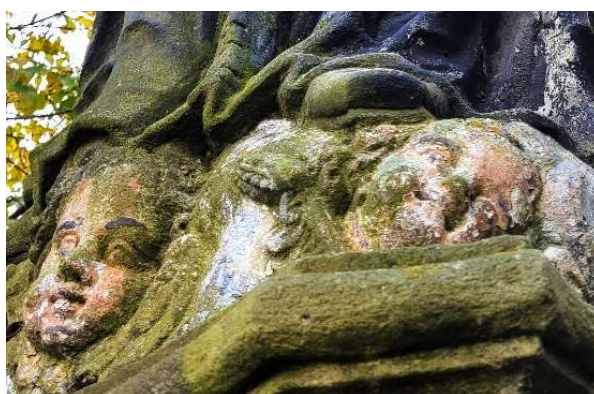
Fot. 17. Widok na postument z lewej strony. Widoczny znaczny rozwój mchów i porostów oraz pozostałości polichromii na twarzach putt.

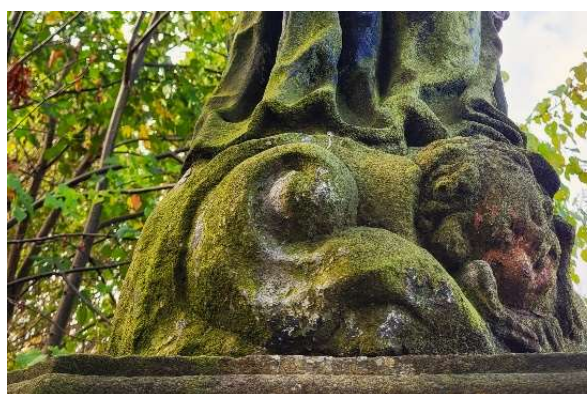
Fot. 18. Widok na postument z prawej strony. Widoczny znaczny rozwój mchów i porostów oraz pozostałości polichromii na twarzach putt.

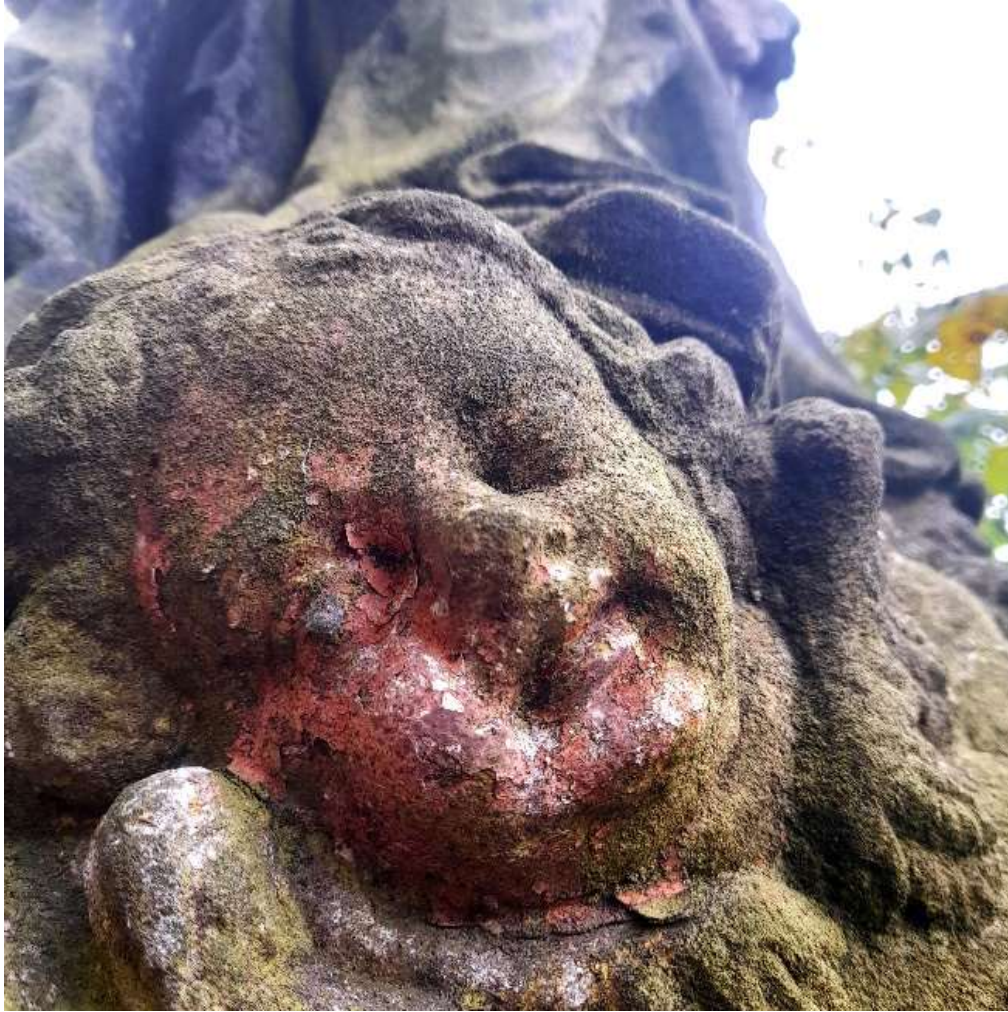
Fot. 19. Widok detalu na postumencie z prawej strony. Widać liczne spękania i złuszczenia pozostałości polichromii zachowanej na twarzy putta.

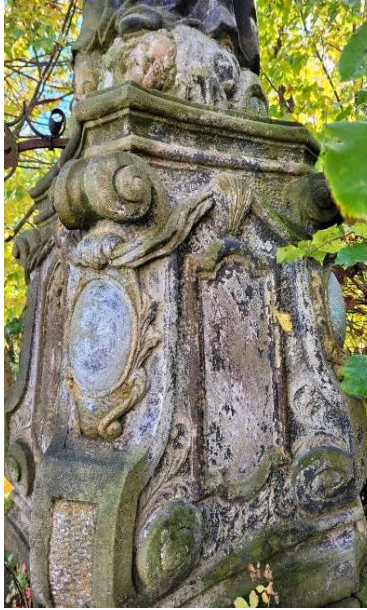
Fot. 20. Widok na górną część cokołu z lewej strony. Widoczna zachowana polichromia na niektórych elementach oraz znaczny rozwój mchów i porostów.

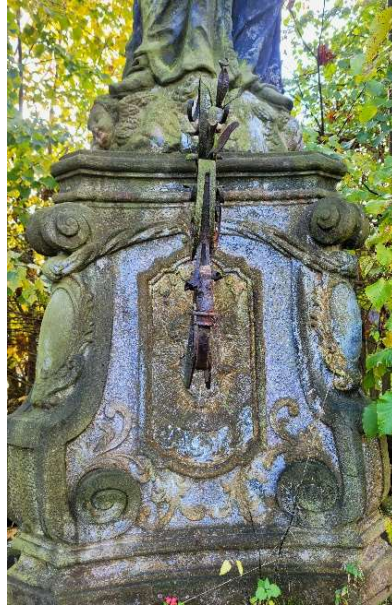
Fot. 21. Widok na górną część cokołu od frontu i metalowy wysięgnik na latarnię. Widoczna zachowana polichromia na niektórych elementach oraz znaczny rozwój mchów i porostów.

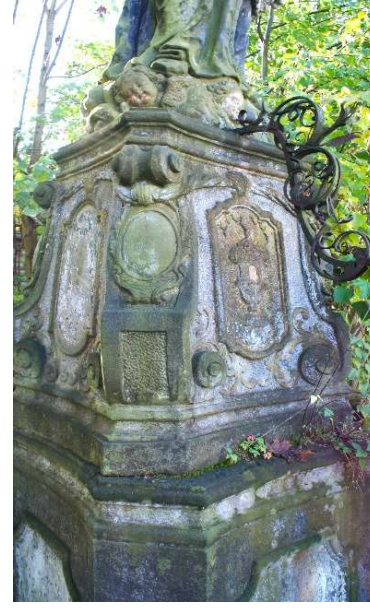
Fot. 22. Widok na górną część cokołu z prawej strony. Widoczna zachowana polichromia na niektórych elementach oraz znaczny rozwój mchów, porostów i roślinności.

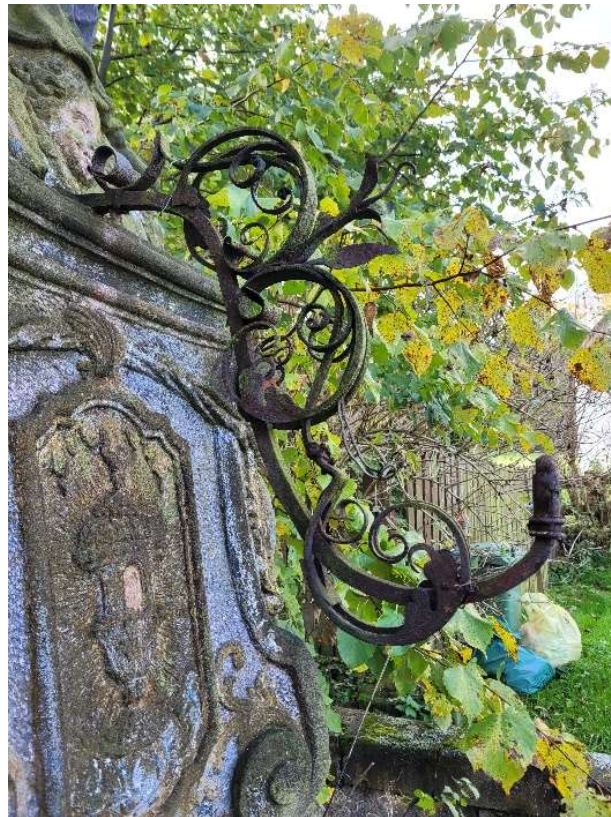
Fot. 23. Widok na późniejszy, ozdobny wysięgnik pokryty produktami korozji oraz mchami i porostami. Brak zamontowanej latarni.

1. Demontaż elementów metalowych.
2. Mechaniczne oczyszczenie metalu z rdzy i nawarstwień metodą strumieniowo-ścierną.
3. Doczyszczenie trudnych do usunięcia produktów korozji za pomocą 10% roztworu kwasu ortofosforowego.
4. Zabezpieczenie elementów metalowych metodą cynkowania na zimno, np. pokrywając je preparatem ZINGA.
5. Brakujące metalowe klamry/bolce należy zrekonstruować z użyciem metalowych płaskowników
6. Pomalowanie farbą antykorozyjną na kolor ustalony na komisji konserwatorskiej i zamontowanie elementów metalowych w pierwotnych miejscach.

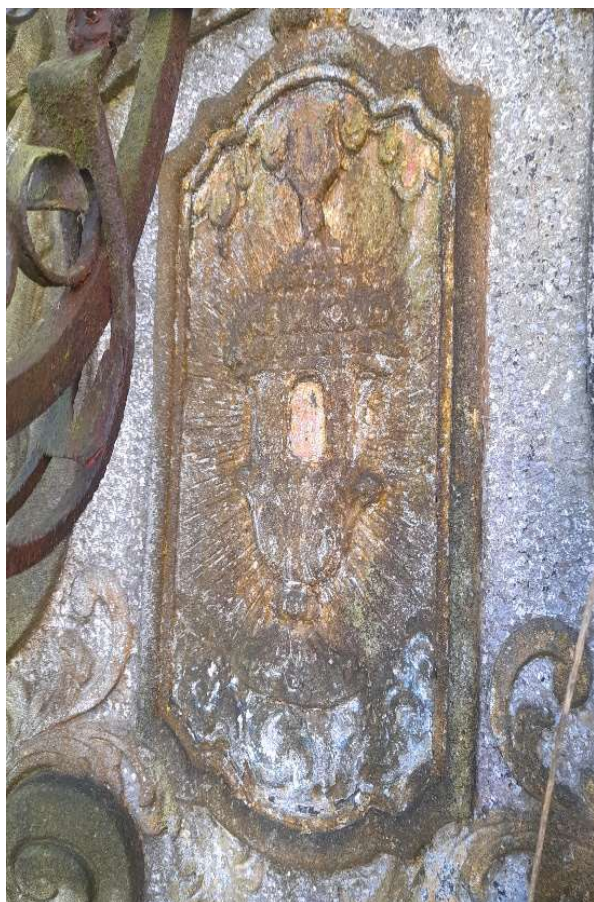
Fot. 25. Widok na górną część cokołu, od frontu. Zbliżenie na kartusz z płaskorzeźbionym relikwiarzem. Zachowana polichromia, która w widoczny sposób rozwarstwia się i łuszczy.

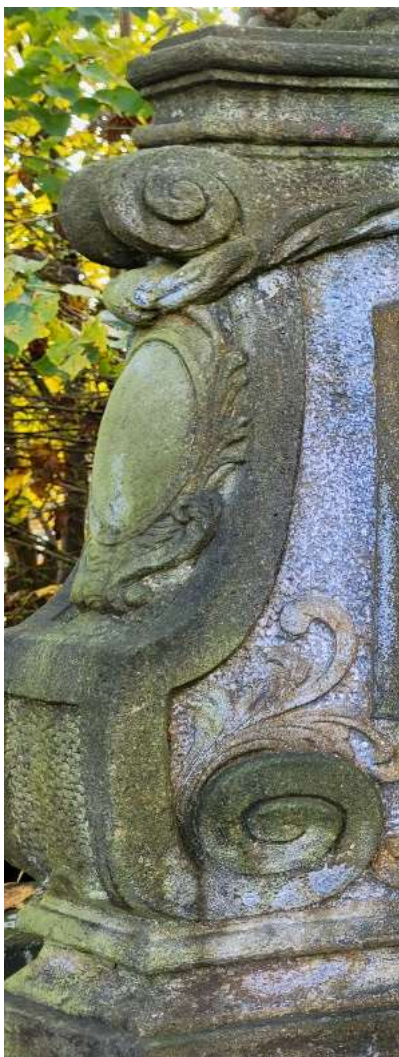
Fot. 27. Widok na prawy narożnik górnej części cokołu, widoczny znaczny rozwój mchów i porostów.

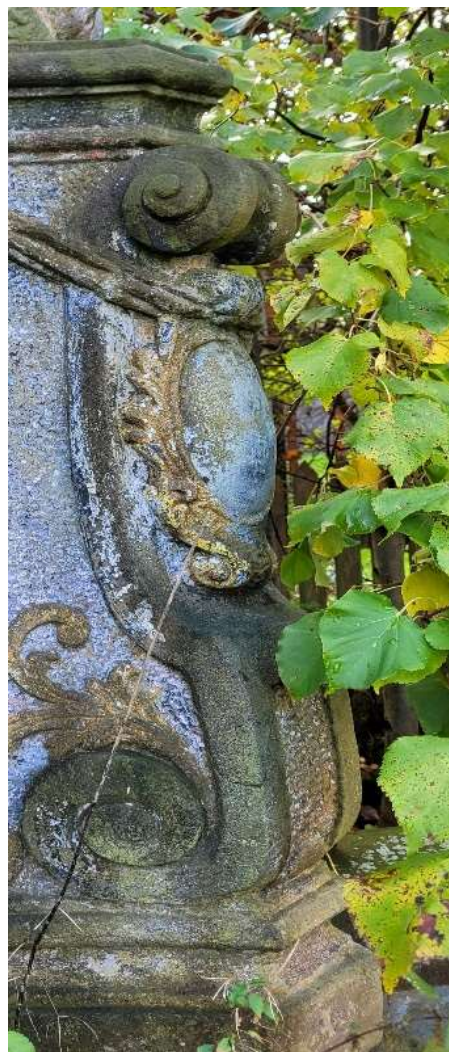
Fot. 28. Widok na lewy narożnik górnej części cokołu. Widoczny znaczny rozwój mchów i porostów. Dobrze zachowana polichromia na kilku detalach tego elementu.

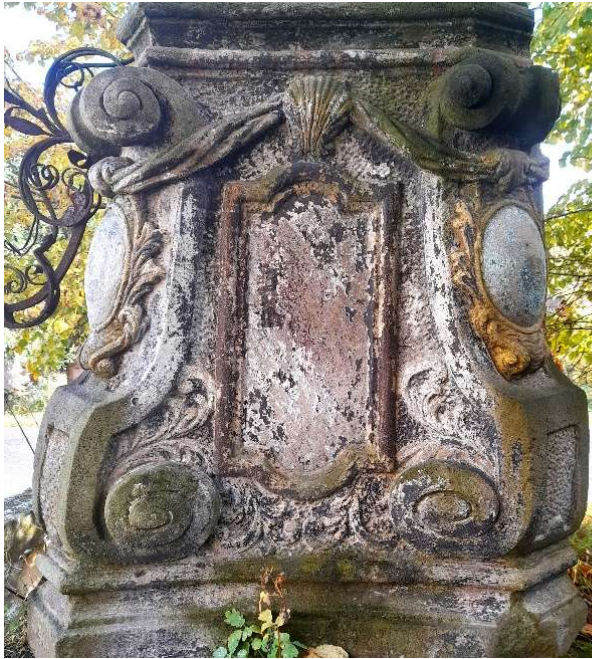
Fot. 29. Widok na lewą stronę górnej części cokółu. Widoczna dobrze zachowana polichromia na większości elementów dekoracyjnych oraz roślinność porastająca cokół.

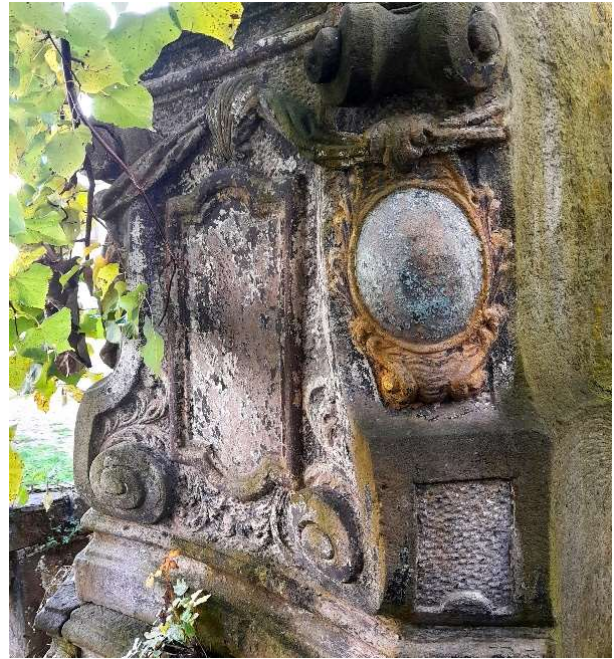
Fot. 30. Widok na lewą stronę górnej części cokółu, bliżej odwrocia. Widoczna dobrze zachowana polichromia na większości elementów dekoracyjnych oraz roślinność porastająca cokół.

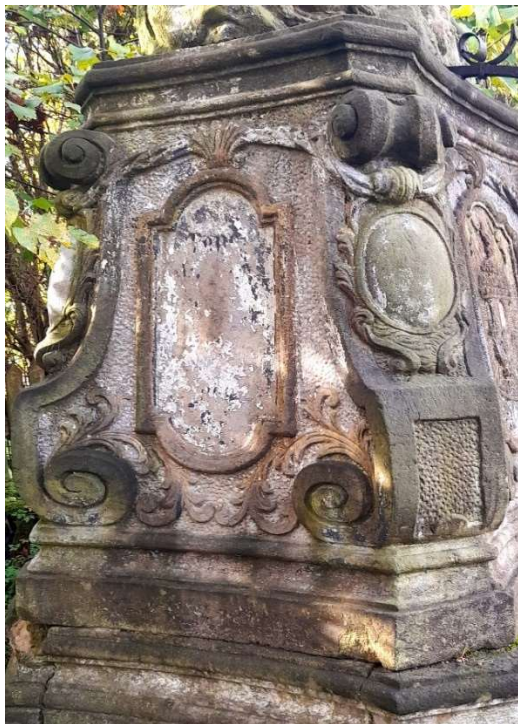
Fot. 31. Widok na prawą stronę górnej części cokółu. Z tej strony polichromia zachowana w gorszym stanie, niż po lewej. Widoczne też liczne przebarwienia na powierzchni kamienia.

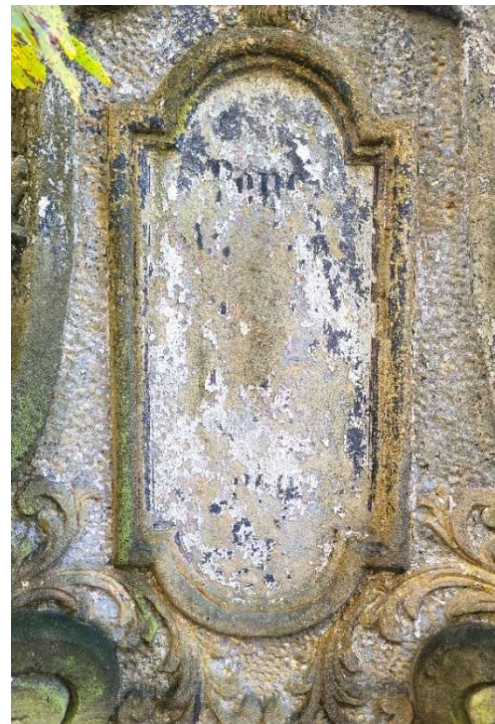
Fot. 32. Widok na prawą stronę górnej części cokółu. Zbliżenie na płaskorzeźbiony kartusz. Szczątkowo zachowały się pojedyncze litery inskrypcji wykonanej czarną farbą.

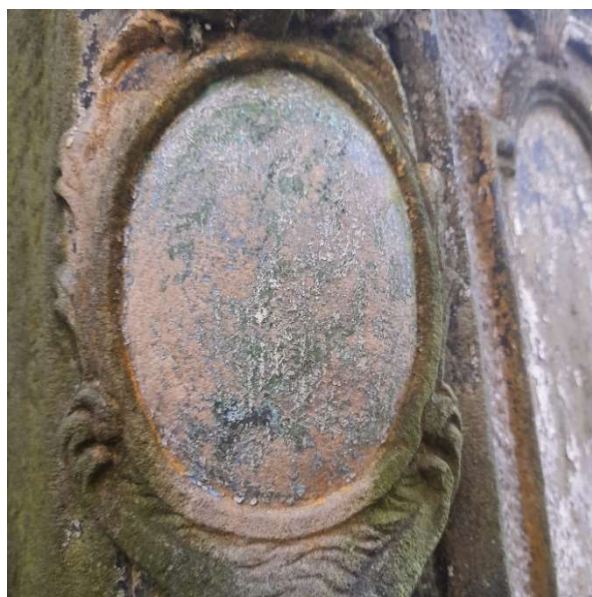
Fot. 33. Widok na prawą stronę górnej części cokołu, bliżej odwrocia. Zbliżenie na płaskorzeźbiony eliptyczny kaboszon i szczątkowo zachowaną polichromię

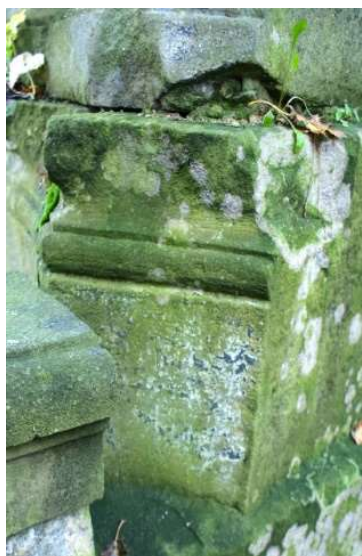
Fot. 34. Widok na odwrocie i łączenie obu części cokołu od lewej strony. Widoczne duże ubytki w tym miejscu oraz znaczny rozwój mikroflory.

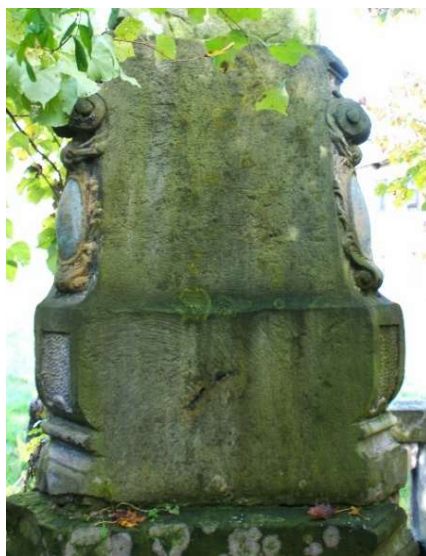
Fot. 35. Widok na odwrocie górnej części cokołu. Widać znaczny rozwój mchów i porostów.

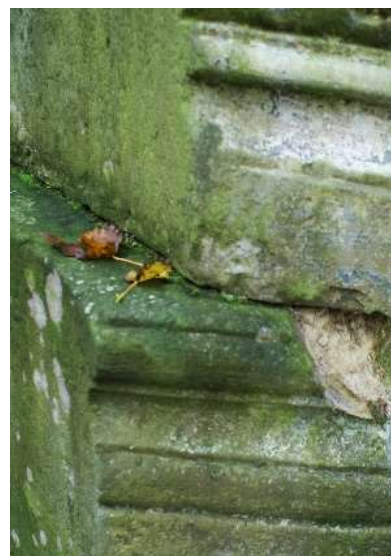
Fot. 36. Widok na odwrocie i łączenie obu części cokołu od prawej strony. Widoczny duży ubytek oraz znaczny rozwój mikroflory.

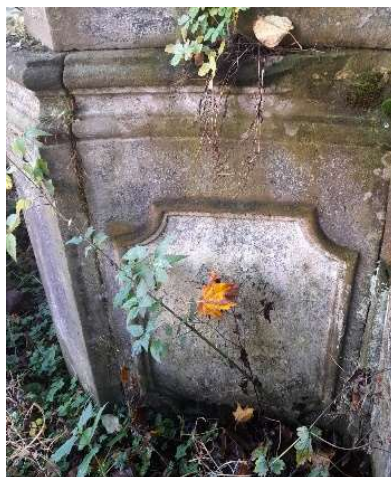
Fot. 37. Widok na dolną część lewej strony cokołu. Szczątkowo zachowana polichromia na kartuszu. Widoczne przebarwienia powierzchni kamienia i rozwój mikroflory, a w przyziemiu rozwój roślinności.

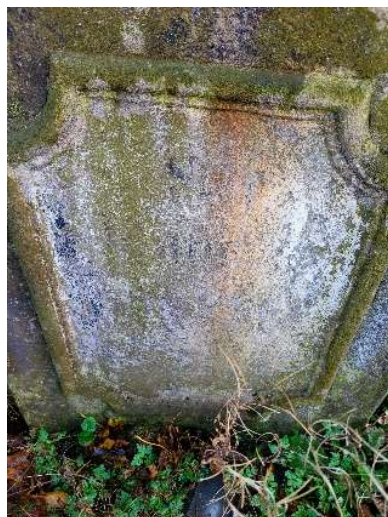
Fot. 38. Widok na dolną część cokołu od frontu. Szczątkowo zachowana polichromia na kartuszu. Widoczne przebarwienia na powierzchni kamienia i rozwój mchów i porostów, a w przyziemiu rozwój roślinności.

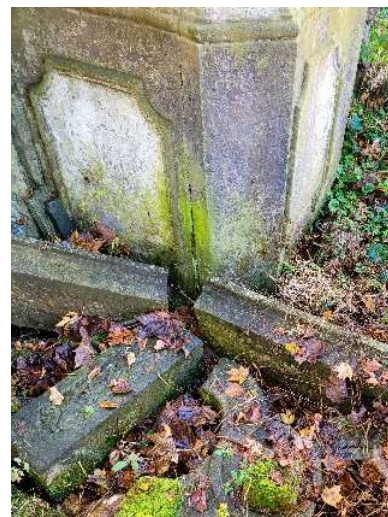
Fot. 39. Widok na dolną część prawej strony cokołu. Szczątkowo zachowana polichromia. Widoczne przebarwienia, rozwój mikroflory, a w przyziemiu roślinności oraz leżące fragmenty balustrady.

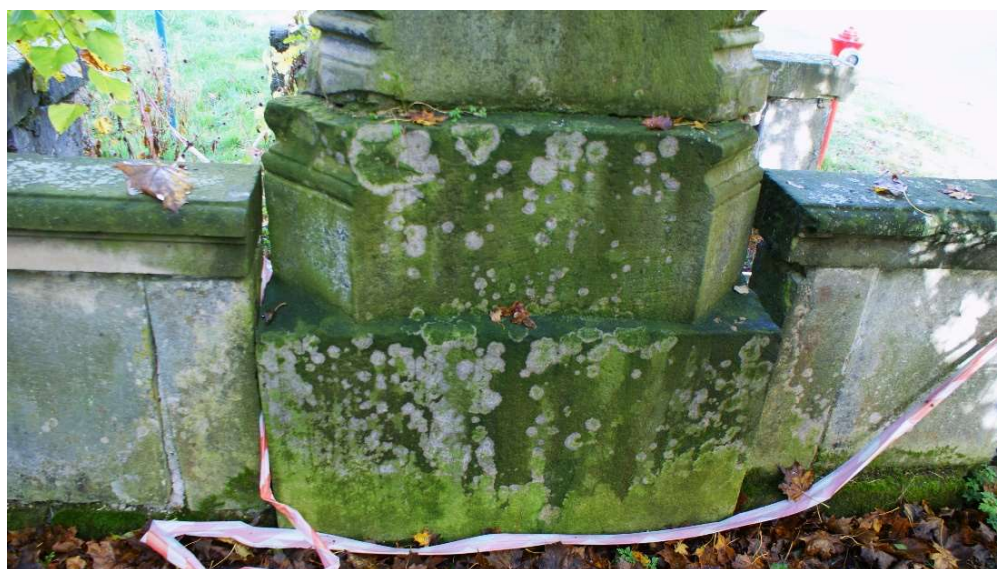
Fot. 40. Widok na odwrocie dolnej części cokołu. Znaczny rozwój mchów i porostów.

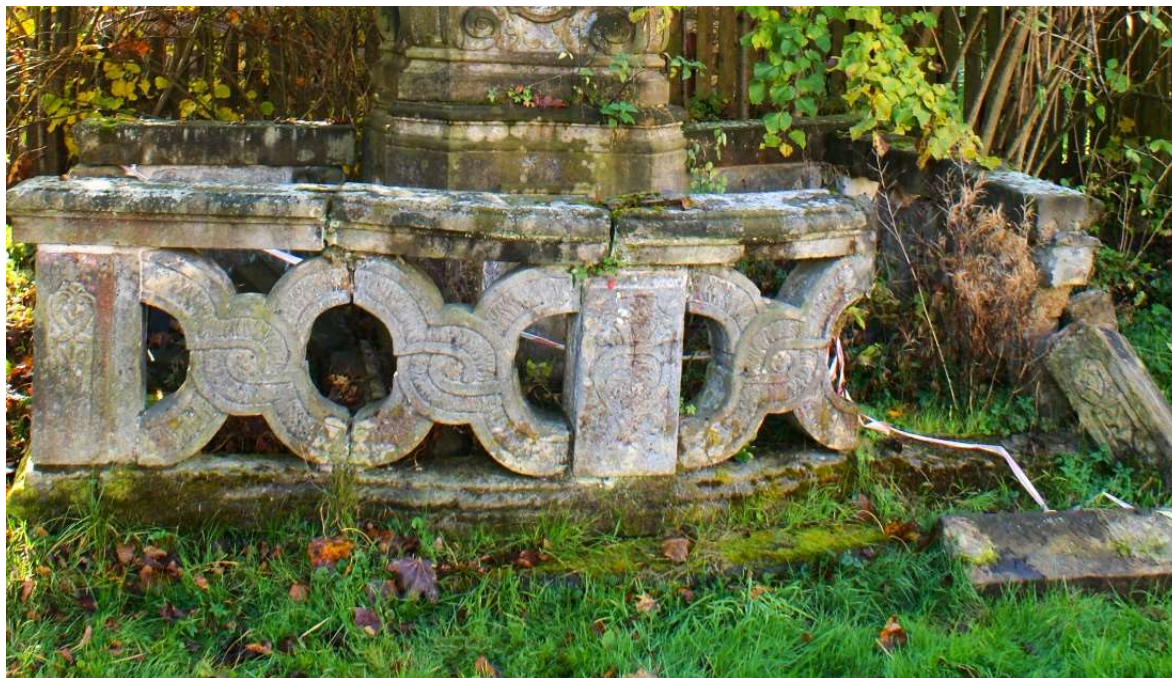
Ta część rzeźby jest zachowana w najgorszym stanie. Wiele elementów jest uszkodzonych. W przeważającej części za zniszczenia ogrodzenia odpowiadają rozwijające się w pobliżu rzeźby korzenie drzew. Spowodowały one uszkodzenia fundamentów balustrady i przewrócenie się kilku jej elementów.

Fot. 41. Widok frontu kamiennego ogrodzenia w formie ażurowej balustrady. Widoczne liczne przebarwienia na powierzchni kamienia oraz skupiska mchów i porostów. Brak jednego segmentu balustrady, przewrócony prostopadłościenny narożnik.

7. Wykonanie rekonstrukcji, z podobnego piaskowca, brakujących elementów balustrady na podstawie zachowanych części oryginalnych.
8. Ponowny montaż wszystkich elementów balustrady przy użyciu metalowych, antykorozyjnych prętów jako zbrojenia i sklejenie poszczególnych elementów balustrady z fundamentem. Uzupełnienie szczelin pomiędzy elementami balustrady za pomocą zaprawy mineralnej użytej do sklejanania.

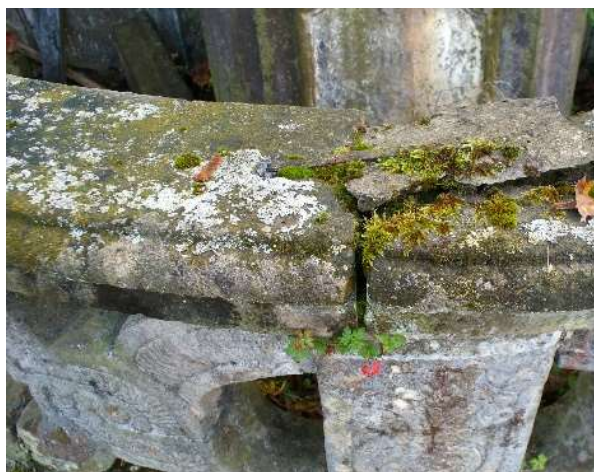
Fot. 42. Zbliżenie na nakrywę balustrady od frontu. Widoczne znaczne uszkodzenie mechaniczne oraz rozwój mchów i porostów.

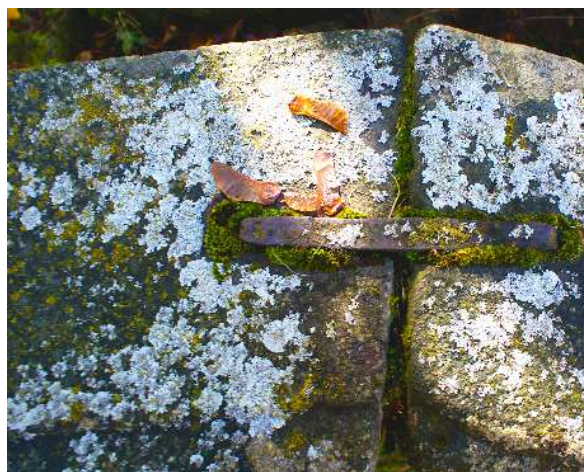
Fot. 43. Zbliżenie na nakrywę balustrady od frontu i na metalową klamrę łączącą kamienne bloki nakrywy. Metalowy element jest silnie skorodowany.

Masywna nakrywa balustrady od frontu wykonana jest z trzech elementów kamiennych. W kilku miejscach widoczne ukruszenia formy. Elementy zostały połączone między sobą zaprawą cementowo-wapienną i od góry metalowymi klamrami, z których dwie się zachowały. Na powierzchni nakrywy balustrady w wielu miejscach występują skupiska porostów i mchów, zwłaszcza w szczelinach łączy, na łączącej zaprawie i środkowym elemencie nakrywy.

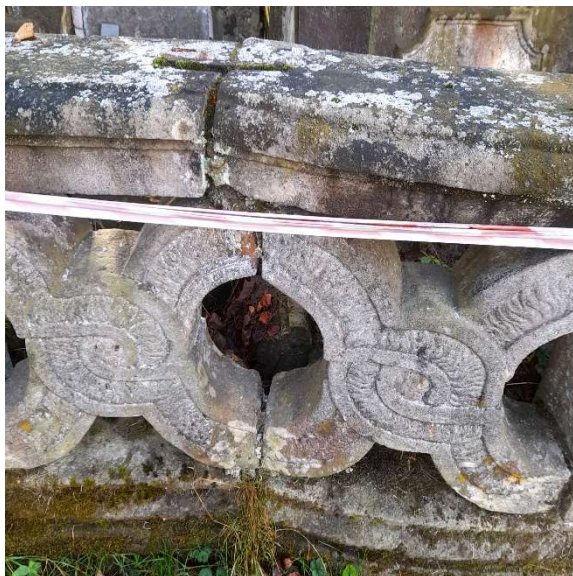
Fot. 44. Widok na frontową część ogrodzenia, zbliżenie na elementy w formie „X”. Widoczne dobrze zachowane ozdobne reliefy tych elementów, nieliczne przebarwienia, szczególnie w przyziemiu oraz rozwój mchów i porostów.

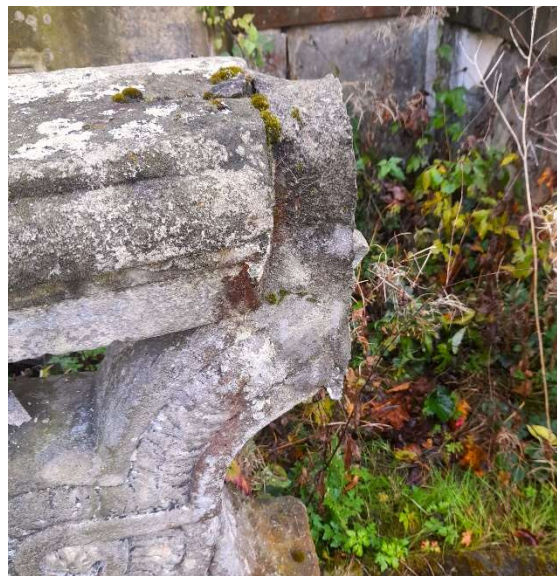
Fot. 45. Widok na frontową część kamiennego ogrodzenia, zbliżenie na zachowany detal balustrady z wtórną zaprawą cementową.

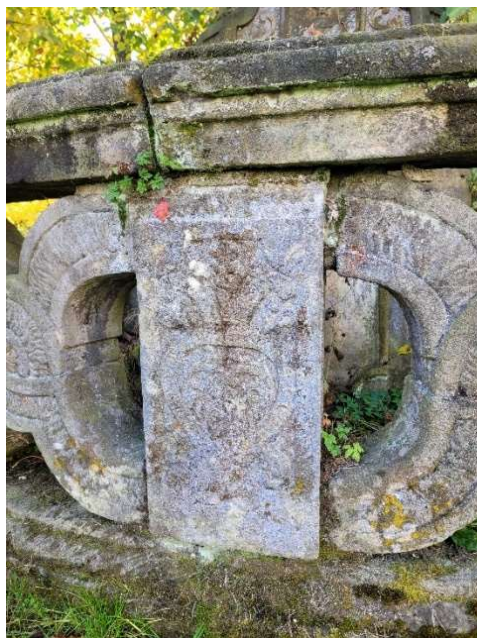
Fot. 46. Widok na frontową część ogrodzenia, zbliżenie na element w formie prostopadłościanu. Widoczny dobrze zachowany, ozdobny relief, przebarwienia na powierzchni kamienia i kilka miejsc ze skupiskami mchów i porostów. Widoczny rozwój roślinności pomiędzy elementami balustrady.

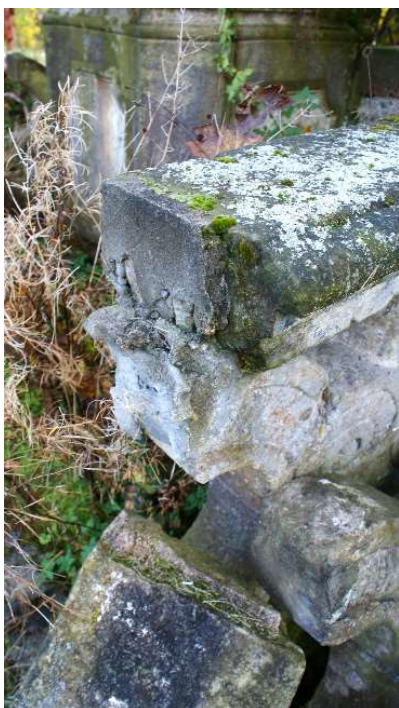
Fot. 48. Widok na lewy narożnik ogrodzenia. Widoczne pozostałości zaprawy cementowej.

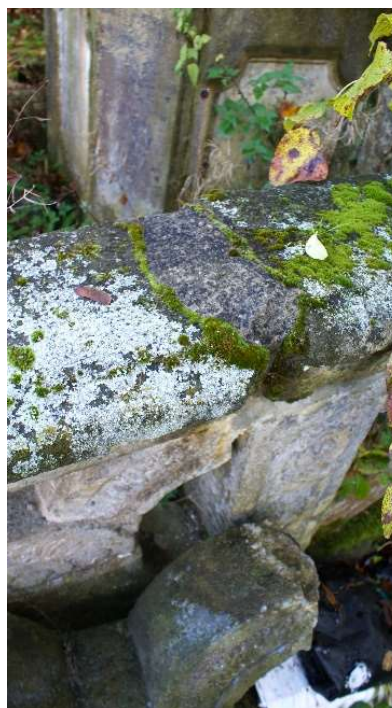
Fot. 49. Widok na lewą część ogrodzenia. Widoczne uzupełnienie formy balustrady z wykorzystaniem zaprawy cementowej.

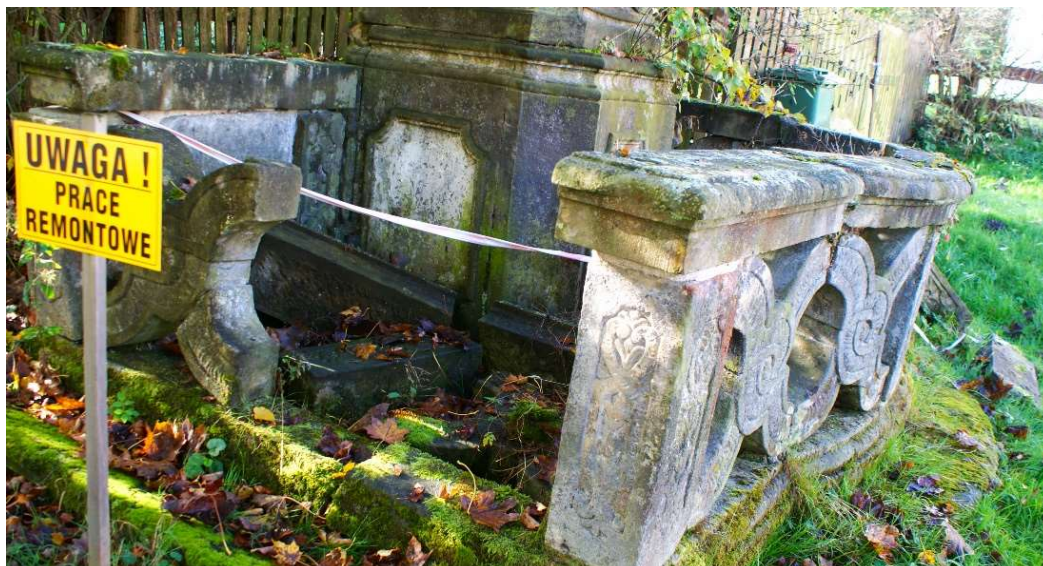
Balustrada po prawej stronie rzeźby jest w 75% niekompletna. Zachował się tylko jeden element w kształcie litery „X”. Dolne ramię tego elementu zostało wtórnie przyklejone zaprawą cementową. Pozostałe elementy nakrywy i części ażurowej balustrady leżą połamane w pobliżu. Ich przewrócenie się, najprawdopodobniej spowodowane było rozwojem korzeni drzew rosnących w pobliżu. Widoczne bardzo liczne i gęste skupiska porostów i mchów.

Fot. 50. Widok na prawą część ogrodzenia, w 75% jest niekompletną. Został zachowany tylko jeden element w formie zaokrąglonej litery „x”.

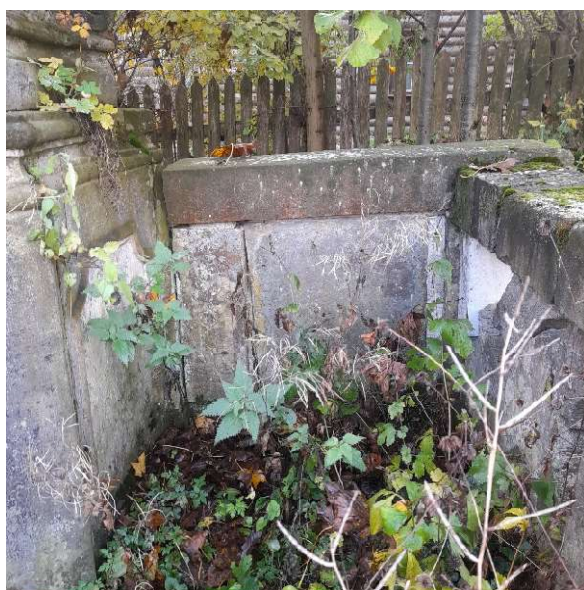
Fot. 51. Widok na wnętrze ogrodzenia, po lewej stronie rzeźby. Widoczne rośliny w partii przyziemia.

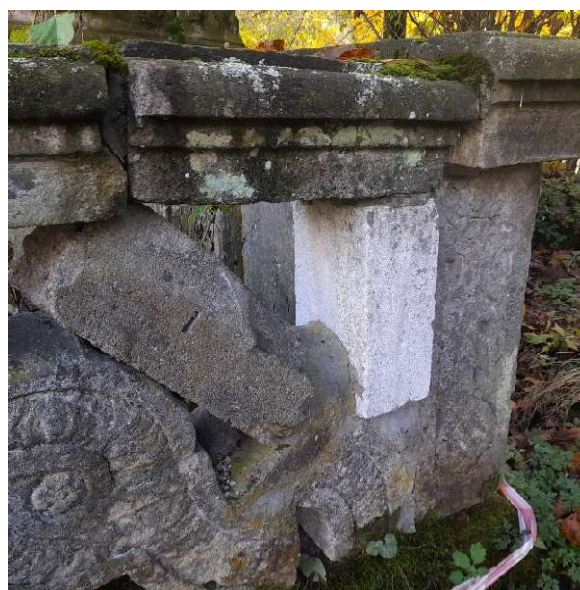
Fot. 52. Widok na tylny narożnik ogrodzenia, po lewej stronie postaci. Widoczny wstawiony pusty podtrzymujący nakrywę.

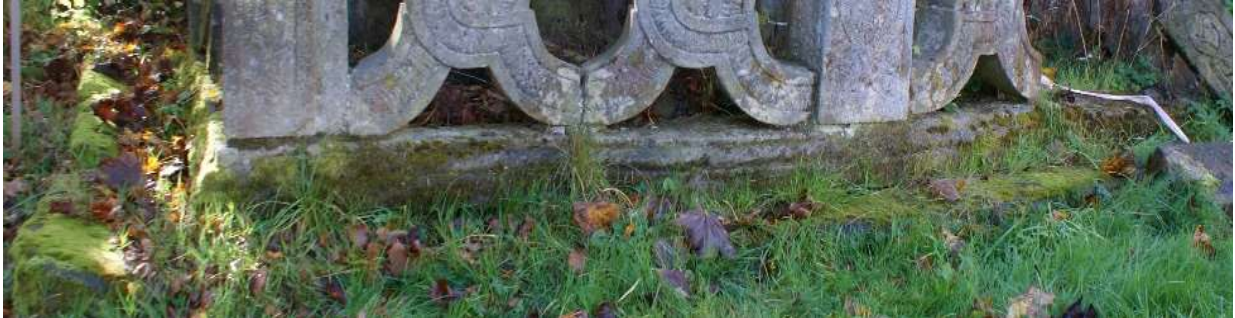
Fot. 53. Widok na frontową część cokołu i fundamentu ogrodzenia. Widoczne liczne skupiska mchów i porostów na kamieniach oraz niemal całkowicie zarośnięty fundament.

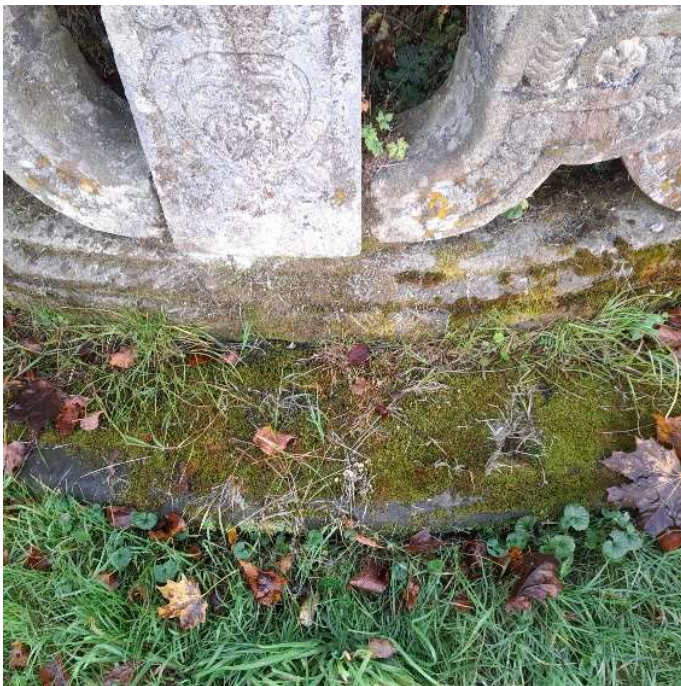
Fot. 54. Zbliżenie na część cokołu i fundamentu od frontu. Widoczne liczne skupiska mchów, porostów i traw.

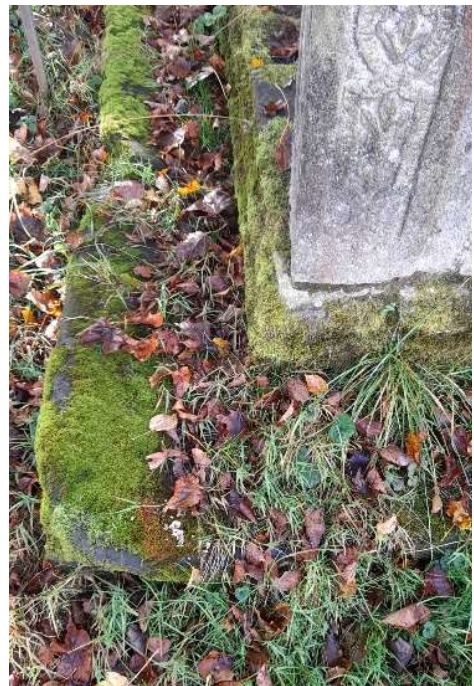
Fot. 55. Zbliżenie na część cokołu i fundamentu od frontu (narożnik po prawej stronie rzeźby). Widoczne liczne skupiska mchów, porostów i traw.

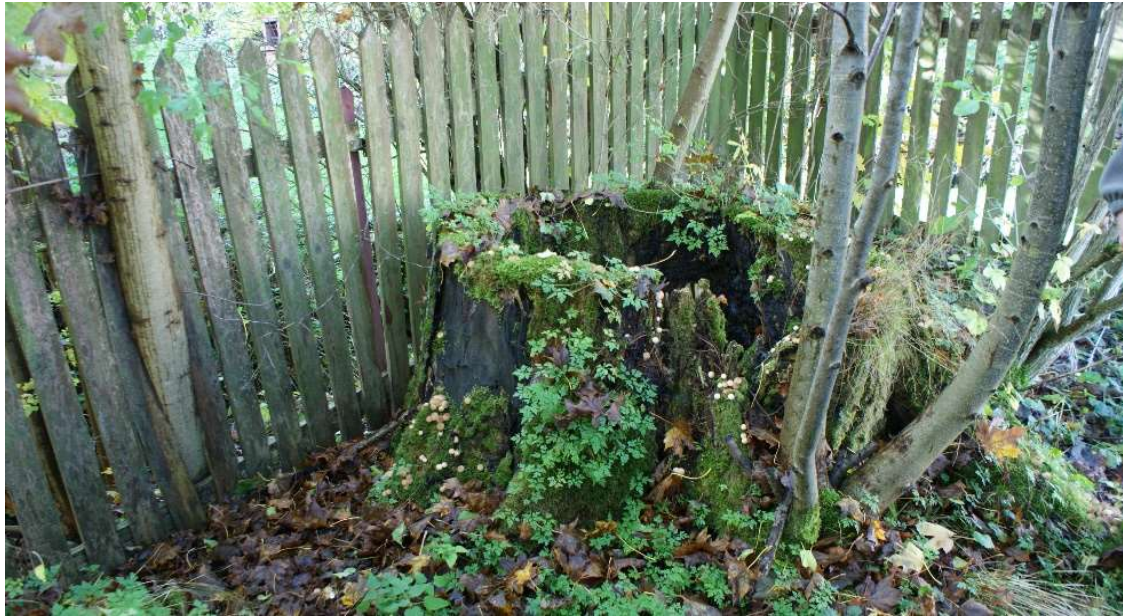
Ogrodzenie rzeźby, z powodu ruchów fundamentów wywołanych przez rozrost korzeni pobliskich drzew i krzewów, w wielu miejscach utraciło swoją pierwotną formę i odpowiednią statykę, co spowodowało późniejsze, nieudolne próby napraw.

Fot. 56. Karcz ściętego drzewa, znajdujący się za rzeźbą. Jego korzenie, a także nowo wyrastające drzewa, mają bezpośredni wpływ na mechaniczne niszczenie fundamentów, a tym samym i pozostałych elementów balustrady.

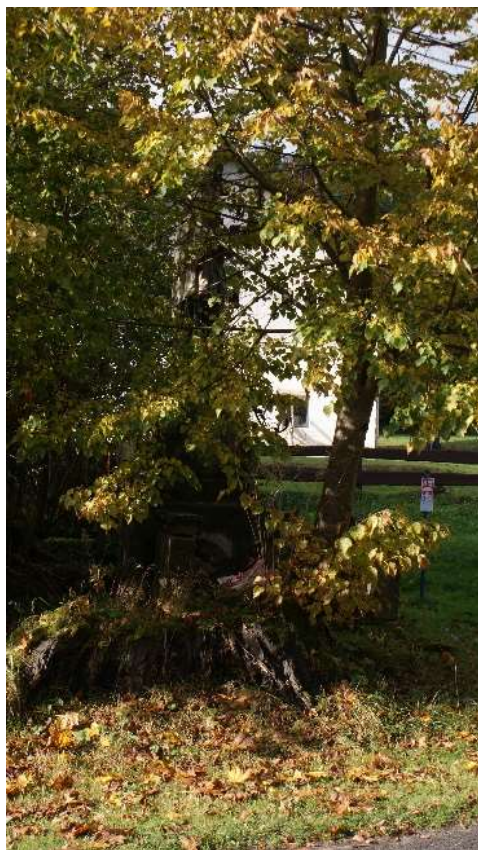
Fot. 57. Widok na teren po prawej stronie rzeźby. Rosnące w pobliżu drzewa mają bezpośredni wpływ na aktywny rozwój mchów, porostów i innej roślinności.

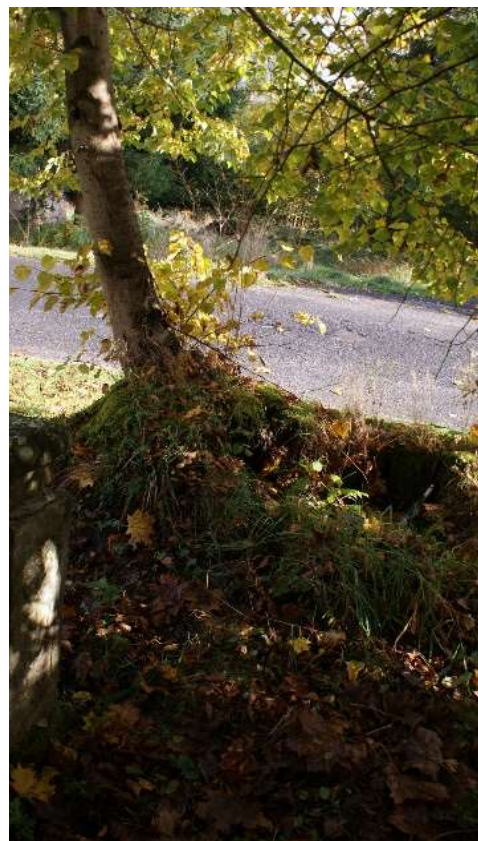
Fot. 58. Karcz ściętego drzewa za rzeźbą, po prawej stronie. Jego korzenie, a także nowo wyrastające drzewo, mają bezpośredni wpływ na mechaniczne niszczenie fundamentów balustrady.
