PROGRAM PRAC KONSERWATORSKICH dotyczy: POMNIKA PAMIĘCI OFIAR STALINIZMU I KRZYŻEM KATYŃSKIM w STRZYŻOWIE

KARTA TYTUŁOWA

1. Pomnik Pamięci Ofiar Stalinizmu i Krzyżem Katyńskim.
2. Nr rejestru: brak.
3. Lokalizacja: woj. podkarpackie, gmina Strzyżów, 38-100 Strzyżów
ul. 700- lecia Strzyżowa.
4. Data powstania: 1991-1995rok.
5. Wymiary: dł. 8,5 m, szer. 5,2 m, wys. 6 m.
6. Właściciel: Gmina Strzyżów.
7. Funkcja: miejsce pamięci.

POMNIK STAN PRZED KONSERWACJĄ

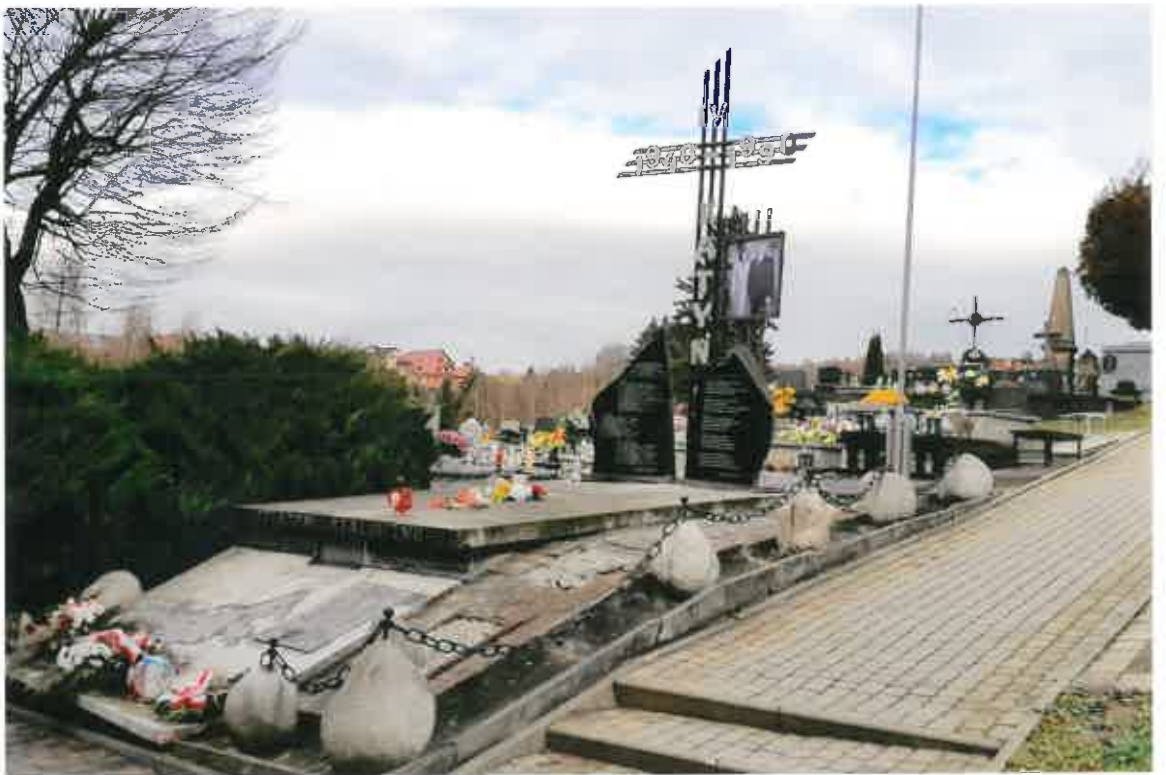
2

1. Prezydent RP Andrzej Duda złożył wieniec w 100-ną rocznicę NIEPODLEGŁOŚCI.
2. Pomnik widok ogólny.
3. Pomnik strona południowa /zdjęcie na stronie frontowej/.
4. Elementy dodane podczas modernizacji w 2010 roku.
5. Tablica prawa z tekstem wiersza F. Konarskiego „Katyń”.
6. Mosiężna płaskorzeźba Matki Bożej z Dzieciątkiem.
7. Zbliżenie – mosiężny napis, oraz płaskorzeźby.
8. Schemat mapy Kresów i Związku Sowieckiego.
9. Zdeformowane elementy obejścia oraz koryta odwadniającego.
10. Krzewy zarastające zachodnią część pomnika.
11. Zniszczenia drogi obejścia.
12. Łańcuch, koryto i otoczaki – widoczne uszkodzenia.
13. Tablica z listą fundatorów i budowniczych.
14. Pomnik – stan przed usunięciem kolidujących tuji.

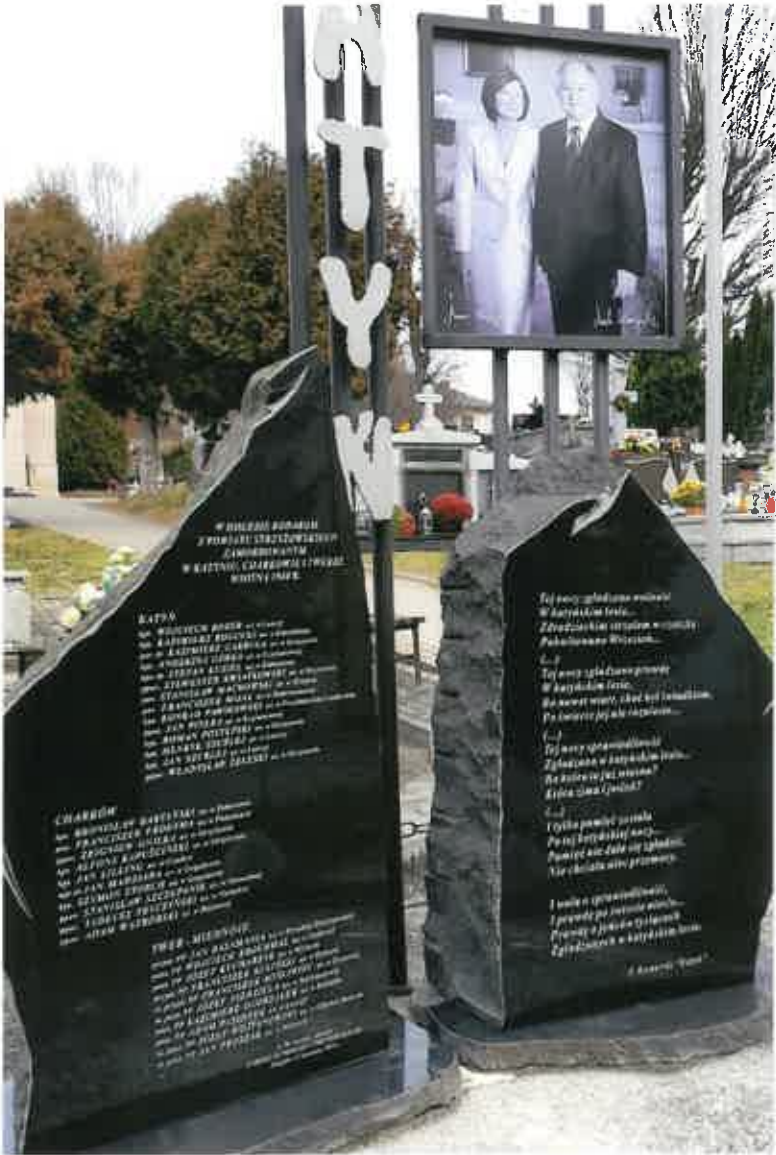
4

Modernizacja pomnika w 2010 roku w 70-tą rocznicę Zbrodni Katyńskiej zmieniła bryłę istniejącego pomnika. Ustawiono stalowy krzyż spięty napisem „IV 1940-1990 KATYŃ”. U podstawy krzyża głaz granitowy barwy czarnej „Szwed” rozpołowiony, a na wypolerowanych płaszczyznach napis „ W hołdzie Rodakom z Powiatu Strzyżowskiego Zamordowanym w Katyniu, Charkowie i Twerze Wiosną 1940 R”. Poniżej 34 nazwiska oraz stopnie służbowe i wojskowe ofiar. Na drugiej połowie głazu wyryto fragment prostego i poruszającego wiersza „Katyń” Feliksa Konarskiego. Listę opracował wówczas dr Piotr Szopa – pracownik Instytutu Pamięci Narodowej oddział w Rzeszowie. Tablicę wykonał Malikowski z Głogowa. W połowie wysokości krzyża ponad tablicami Fotografia Pary Prezydenckiej, Marii i Lecha Kaczyńskich o wymiarach 70 x 80 cm. Czarno-białą fotografię umieszczono ku pamięci Prezydenta, który miał uczestniczyć w uroczystości odsłonięcia pomnika po modernizacji, lecz zginął w katastrofie smoleńskiej.

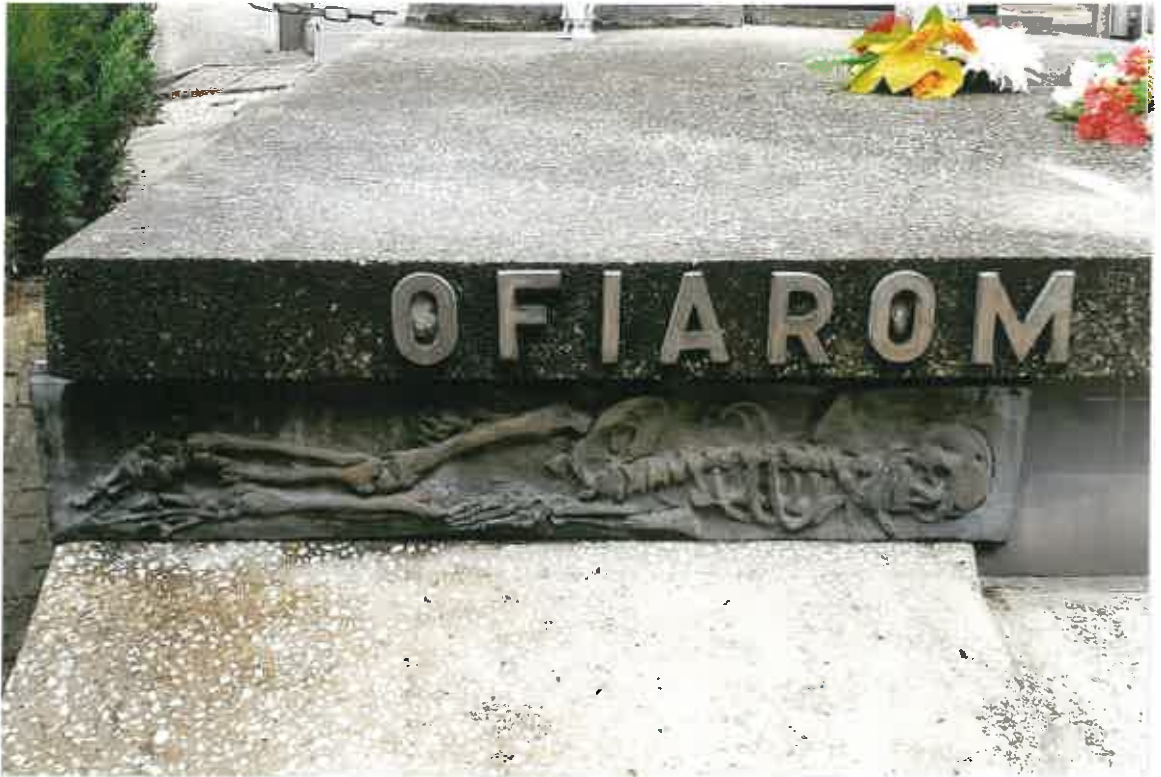
7

Stan pomnika jest zły i wymaga zabiegów technicznych i estetycznych. Eksponowany na zewnątrz poddawany był działaniom czynników zewnętrznych w tym atmosferycznych. Działy one szkodliwie w sposób fizyczny, chemiczny i biologiczny. Bez izolacji przeciwwilgociowej podciągane były z gruntu roztwory soli i kwasu humusowego w sposób kapilarny. Stopniowe osuwanie się skarpy powodowało rysy, pęknięcia, przesunięcia oraz częściowe deformacje pomnika /płyty obejścia, koryto odwadniające, otoczaki/. Mosiężne płaskorzeźby odspoiły się od podłoża i pokryły się „falszywą” patyną. Powierzchnie lastrica „scukrzyły się”, chłoną wodę i utraciły walory estetyczne. Elementy żelazne znacznie skorodowały, a powłoki malarskie spęczniały i łuszczą się. Krzewiaste tuje z prawej strony pomnika usunięto, z lewej zaś zarosły większą część ogrodzenia i drogi obejścia. Fotografia Pary Prezydenckiej jest nietrwała, wyblakła i uległa częściowej deformacji.
