UL. Żurawinowa 5/7 żłobek „Żurawinka”

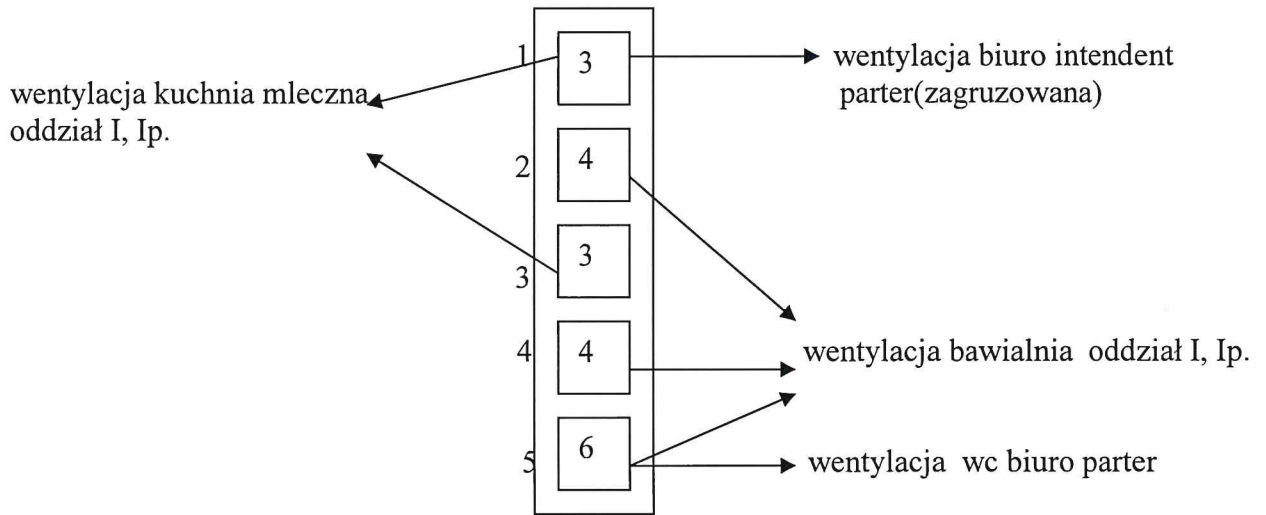
Grupa kominowa nr I

1. W grupie kominowej nr I , przewód kominowy nr 1 jest zagruzowany.
2. W grupie kominowej nr V , przewód kominowy nr 1 jest zagruzowany.
3. W grupie kominowej nr VII , przewód kominowy nr 8 jest zagruzowany
4. W grupie kominowej nr VII , przewód kominowy nr 12 jest zagruzowany
5. W grupie kominowej nr XII , przewód kominowy nr 6 jest zagruzowany
