Karta dokumentacyjna osuwiska wraz z opinią

(uzupełniona w marcu 2016 r.)

W r 1

Wycinek z Mapy Osuwisk i Terenów Zagrożonych gminy miejskiej Przemysław z zaznaczonym osuwiskiem na Winnej Górze

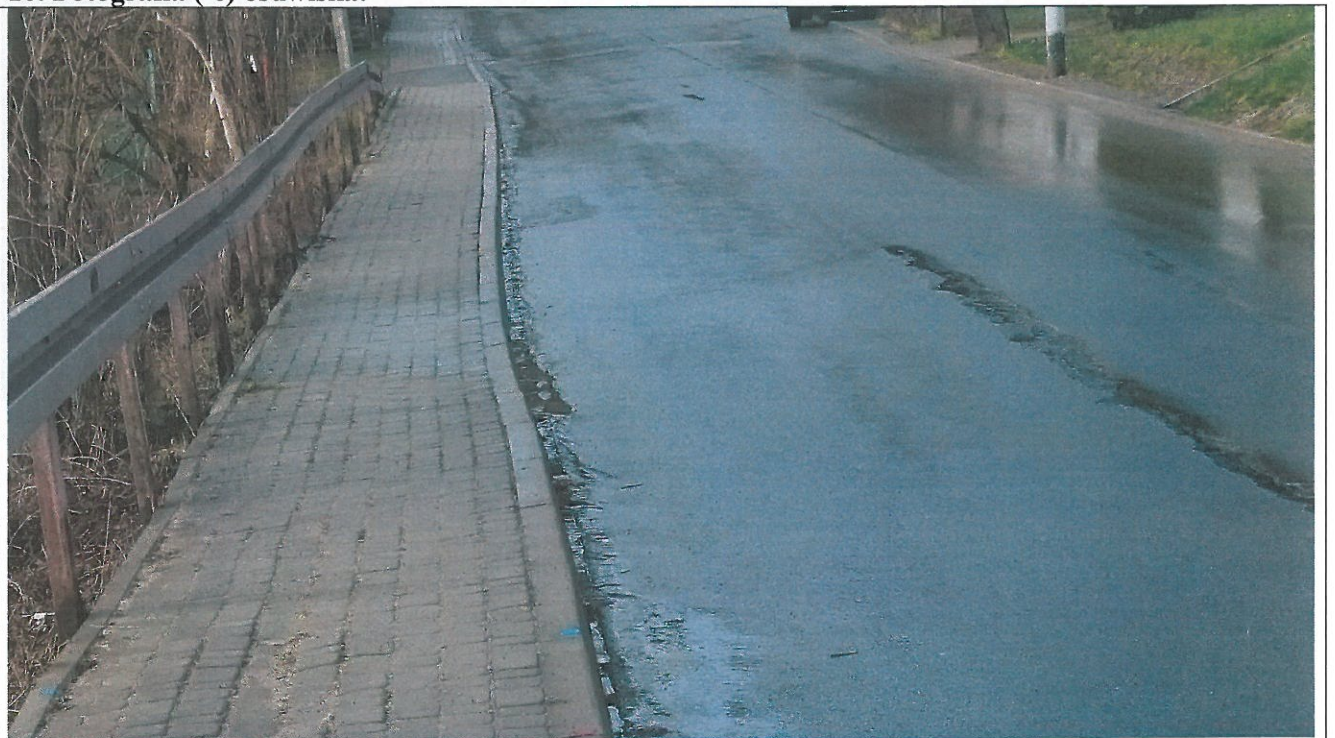
1. Uprawy: Nie stwierdzono	6. Uprawy: Nie występują
2. Zabudowa: Nie stwierdzono	7. Zabudowa: Tak, dla wszystkich w rejonie osuwiska
3. Infrastruktura komunikacyjna: Zniszczony około 30 mb drogi – ul. Bolesława Chrobrego	8. Infrastruktura komunikacyjna: Tak dla wszystkich w rejonie osuwiska
4. Linie przesyłowe: Przechylenie słupa linii telefonicznej	9. Linie przesyłowe: Tak dla wszystkich na osuwisku
5. Inne: Chodnik po lewej stronie ulicy na około 35 m	10. Inne: Tak dla wszystkich w rejonie osuwiska
11. Ocena możliwości wystąpienia dalszych ruchów osuwiskowych: Ze względu na typ osuwiska i charakter jego ruchu mogą zachodzić dalsze ruchy masowe/osuwiskowe po wystąpieniu wysokich i intensywnych opadów atmosferycznych !!!

Widok na niszczony odcinek ul. Bolesława Chrobrego od południa,

Stabilizacja całej powierzchni osuwiska nie jest możliwa do wykonania ze względów technicznych i ekonomicznych. Stabilizacja uaktywnionej części osuwiska zagrażającej odcinkowi ulicy Bolesława Chrobrego jest możliwa osuwiska jest możliwa do wykonania. Powinna się odbyć w oparciu o dokumentację projektową obejmującą dokumentację geologiczną oraz projekt techniczny stabilizacji opracowane przez uprawnionych geologów i projektantów.

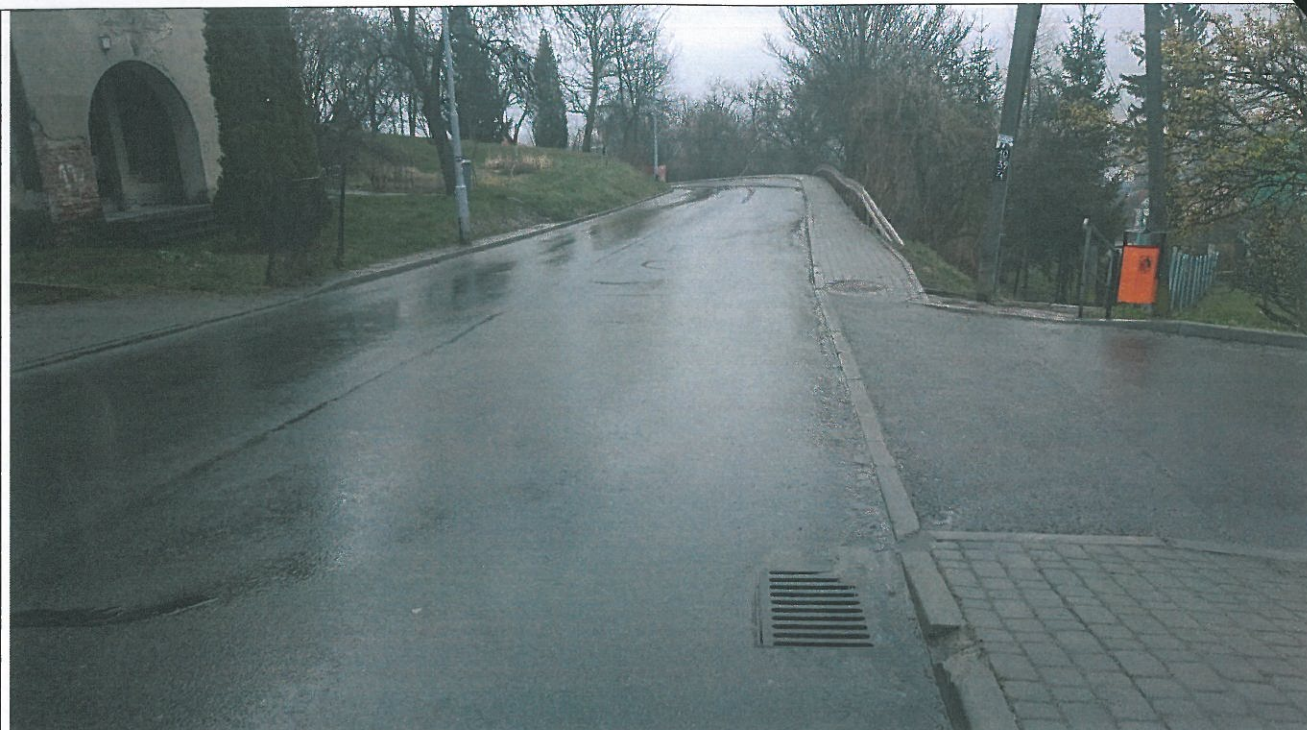
Widok na odcinek ul. Bolesława Chrobrego od skrzyżowania z ul. Zygmuntofską

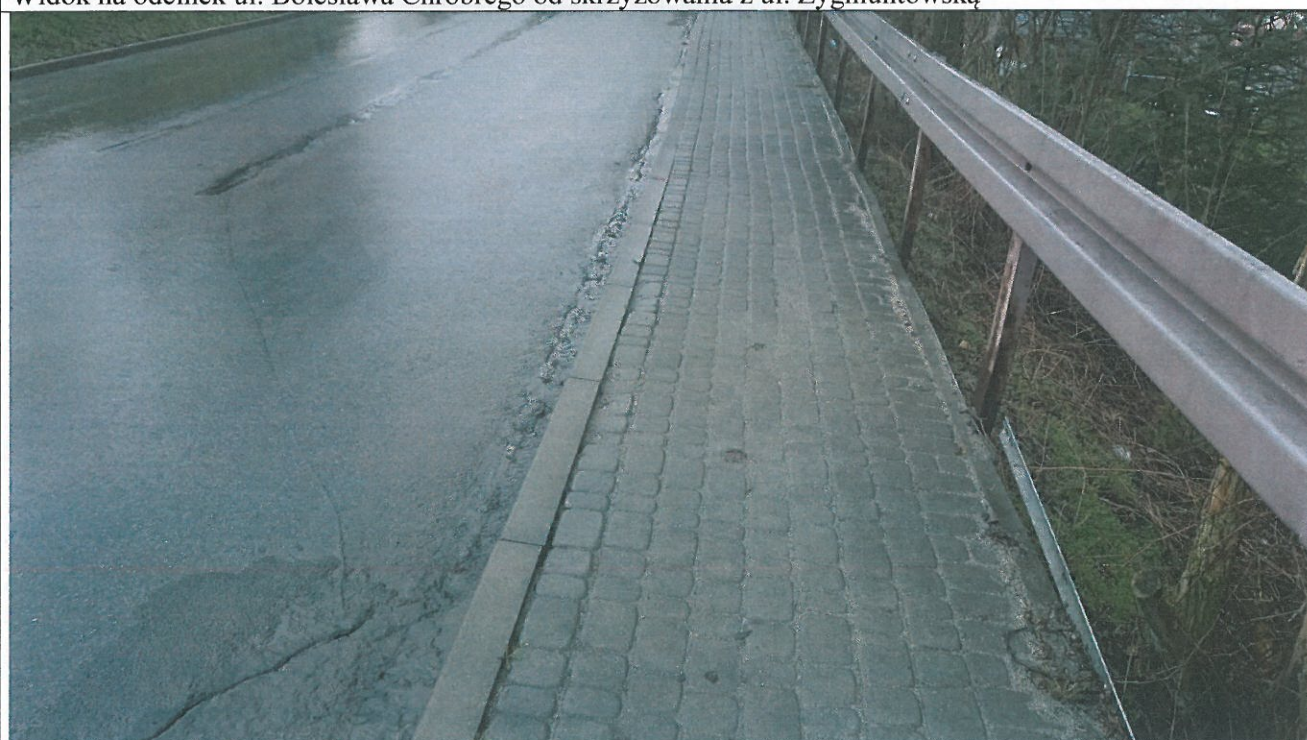
Widok na główne pęknięcia w obrębie odcinka ul. Bolesława Chrobrego częściowo zabezpieczone

TAK	NIE	Doraźne zabezpieczenie jezdni ulicy Bolesława Chrobrego
-----	-----	---

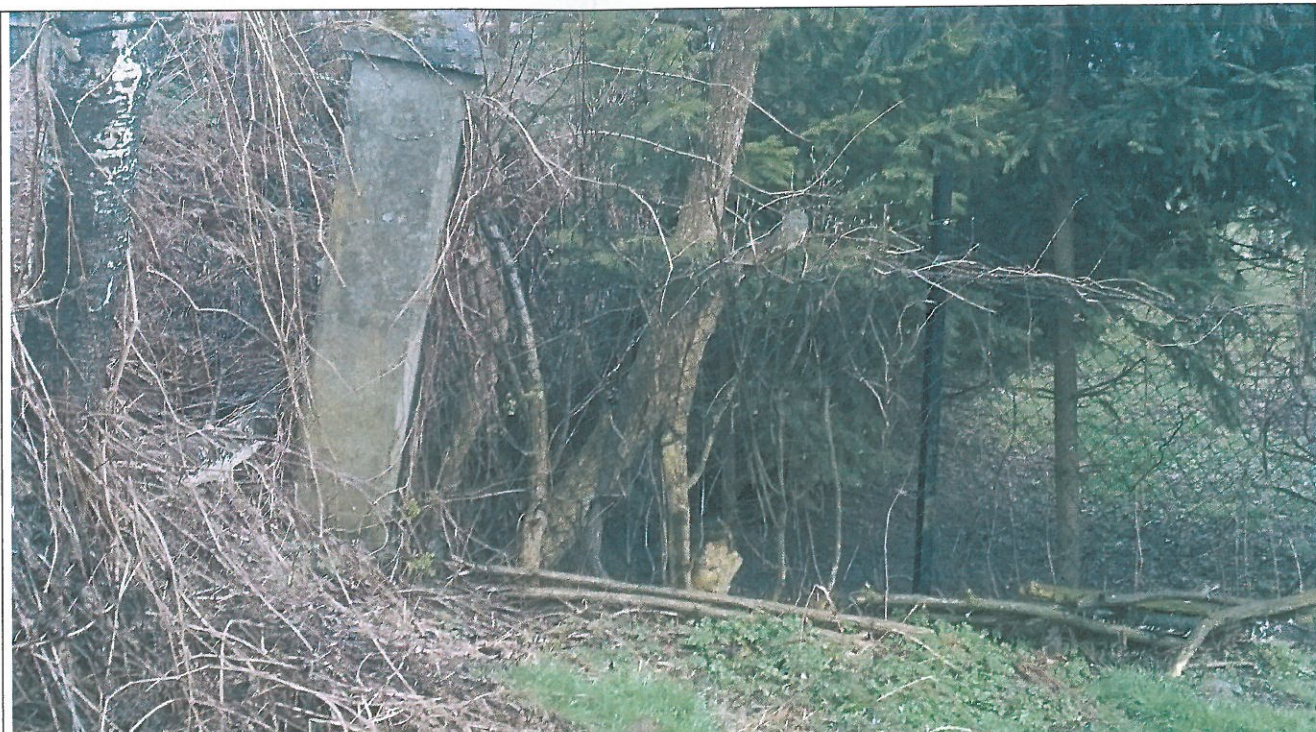
Widok na przechylony słup ogrodzenia na skarpie pod ul. Bolesława Chrobrego

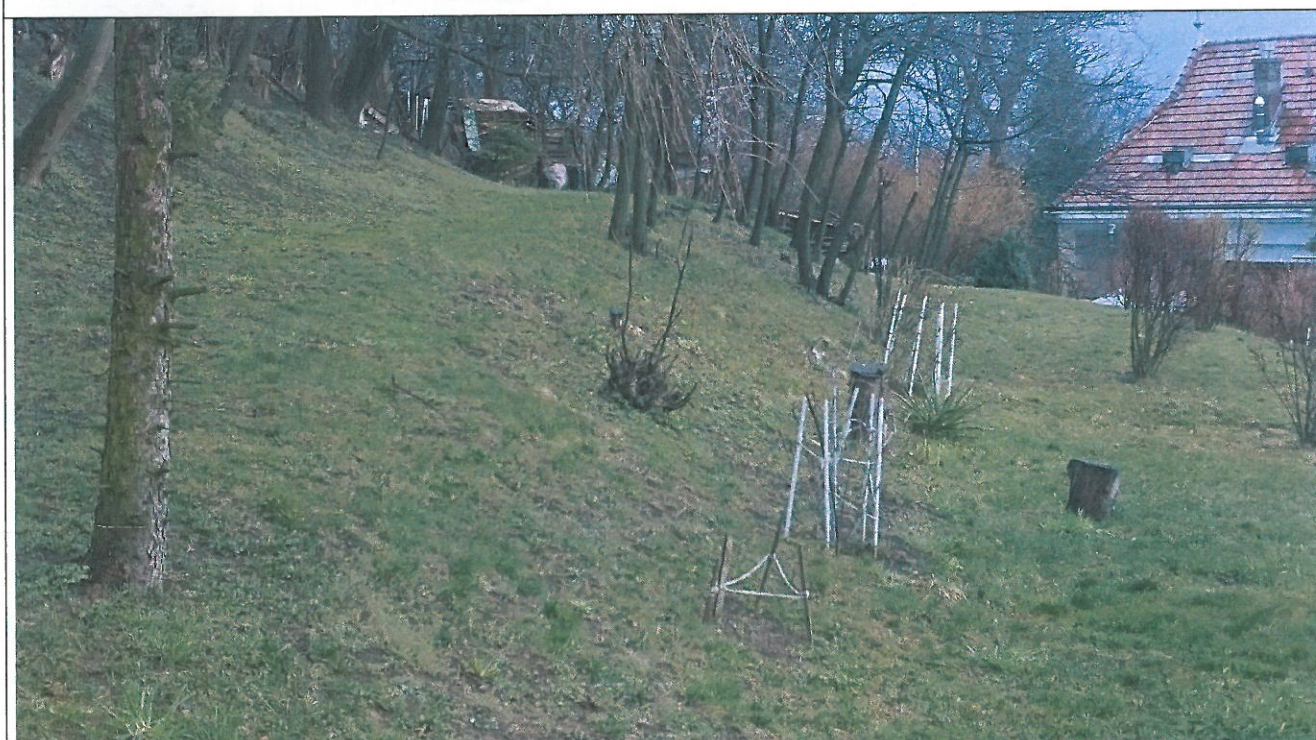
Widok na jezor osuwiska pod ulicą Bolesława Chrobrego

Osuwisko opisane jako osuwisko o różnym stopniu aktywności od strefy aktywnej, poprzez okresowo aktywną i nieaktywną współcześnie. Odnowienie ruchu osuwiska zagrażało zniszczeniem odcinkowi drogi gminnej – ulicy Bolesława Chrobrego w Przemysłu, poprowadzonej serpentynami po jego jezorze.

Cały teren osuwiska wraz ze strefą buforową w planie zagospodarowania gminy powinien zostać wyłączony spod lokalizacji jakiegokolwiek infrastruktury, a zabudowań mieszkalnych w szczególności.
