**PROGRAM PRAC KONSERWATORSKICH DO WNĘTRZ BUDYNKU  
PRZYCHODNI SPECJALISTYCZNEJ  
NA UL. PIOTRA SKARGI 34-35  
W SZCZECINIE**

**Obiekt:** PRZYCHODNIA SPECJALISTYCZNA 109 SZPITALA WOJSKOWEGO SP ZOZ

**Adres:** UL. PIOTRA SKARGI 34 70-965 Szczecin

**Faza:** KONSERWACJA WNĘTRZA

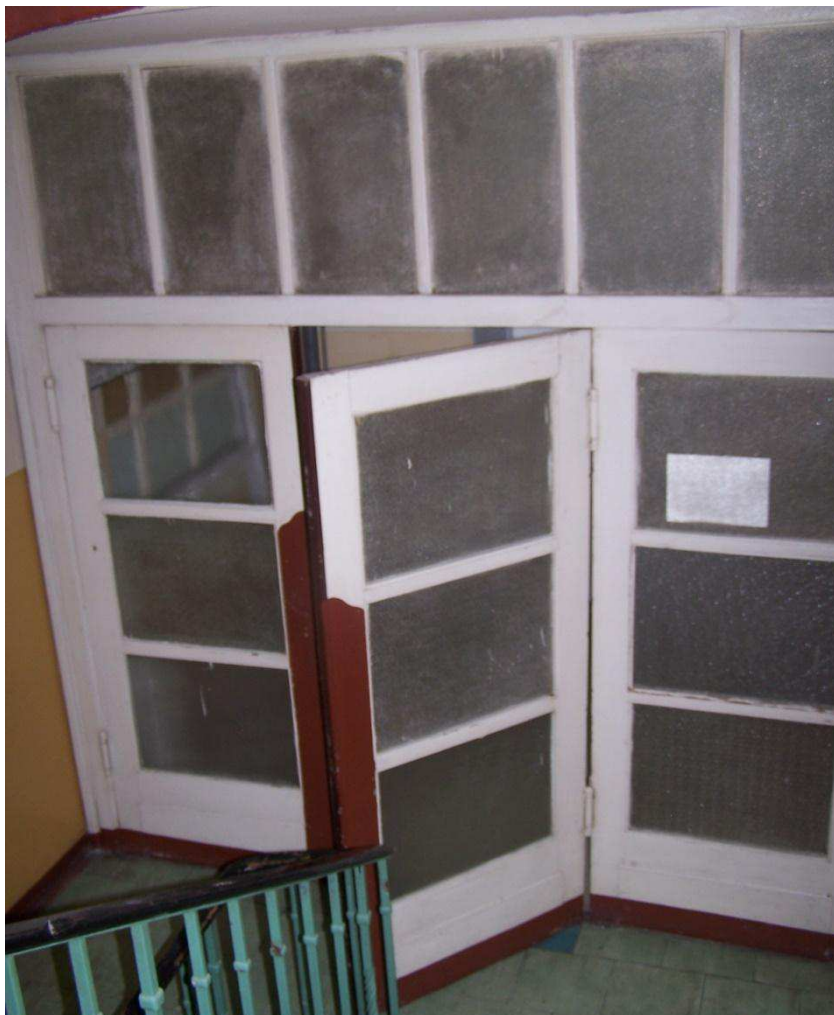
Fot. 22. Oryginalne drzwi prowadzące na korytarz na II piętrze.

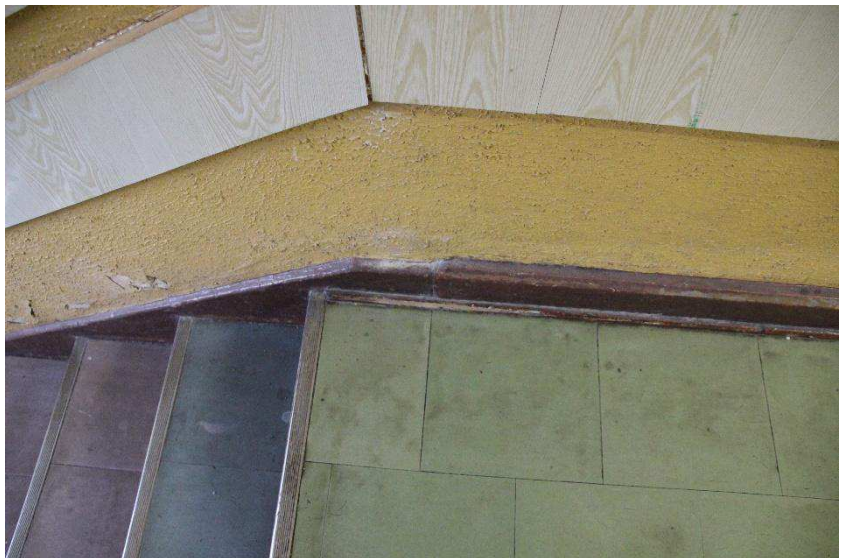
Fot. 25. Posadzka wykończona współczesnymi płytkami PCV. Połączenie cokolika ze sztucznego kamienia z drewnianą listwą przypodłogową.

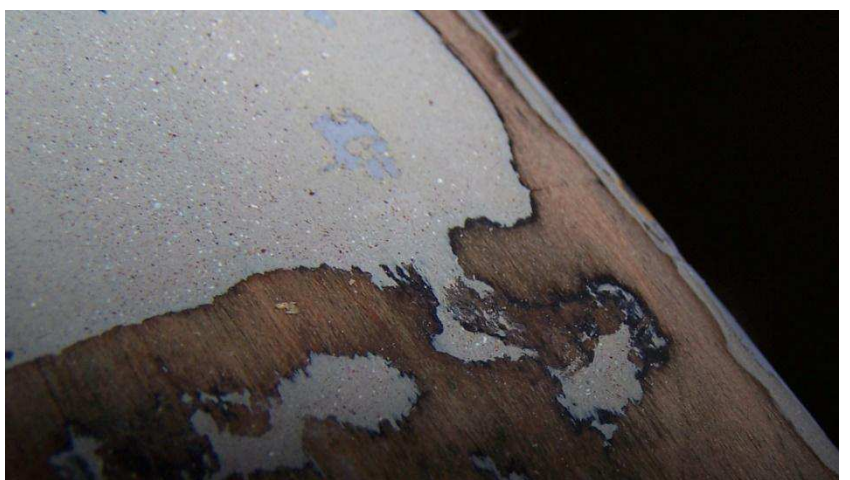
Fot.40. Drewniany pochwył balustrady malowany w kolorze czarnym.

1. Metalowe i drewniane elementy balustrady oczyścić chemicznie z wtórnych warstw przemalowań poprzez nałożenie preparatu do spulchniania starych powłok malarskich.
2. Doczyścić mechanicznie.
3. Elementy metalowe pomalować farbą antykorozyjną do metalu a następnie nawierzchniowo farbą półmatową w kolorze NCS S 7020-G.
4. Elementy drewniane pochwyty : uzupełnić ubytki szpachlówką akrylową do drewna a następnie nawierzchniowo farbą półmatową w kolorze czarnym matowym.
5. Poręcz boczną oraz pochwyty balustrady na głównej klatce schodowej wymienić na drewniane dopasowane do pochwyty w klatkach schodowych bocznych.

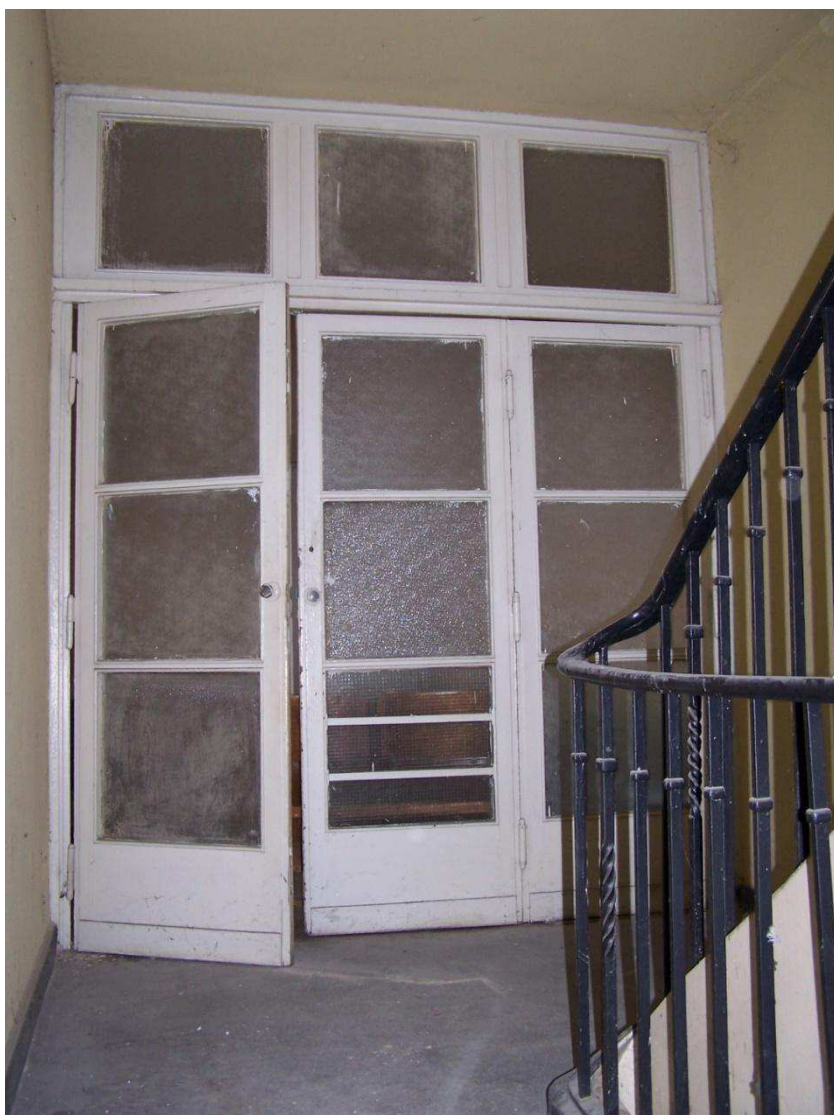
Fot. 42. Oryginalne drzwi wahadłowe prowadzące na korytarz III pietra, w kolorze NCS S 5010-B30G.

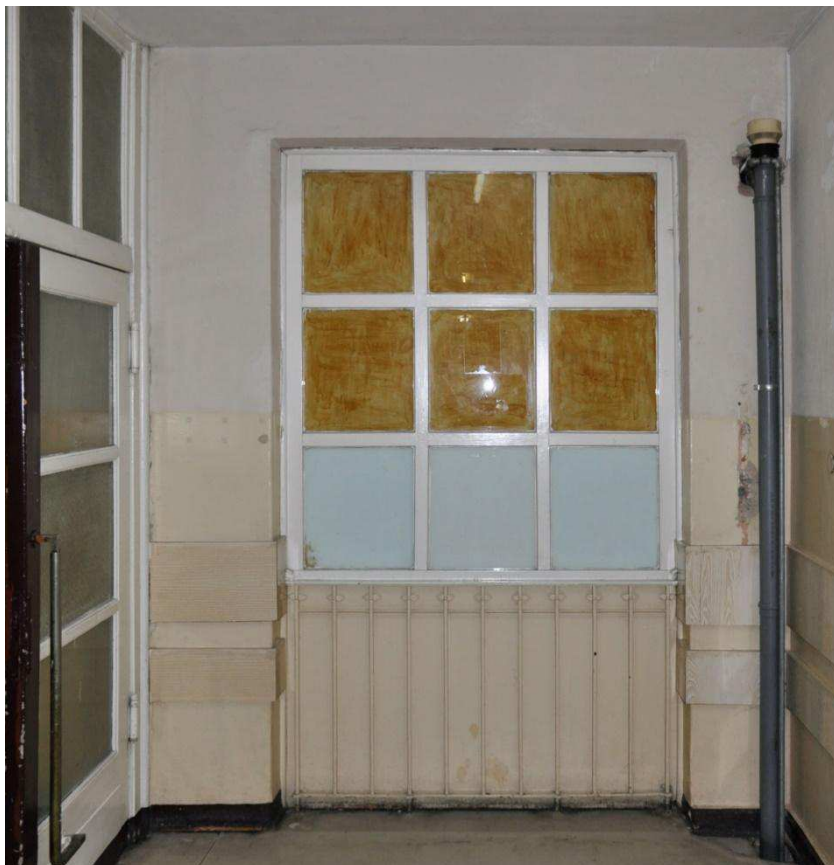
Fot. 57. Dawny balkonik z widokiem na przedsionek dużej sali konferencyjnej z projektorem.  
Stolarka okienna wtórna. Balustrada metalowa.

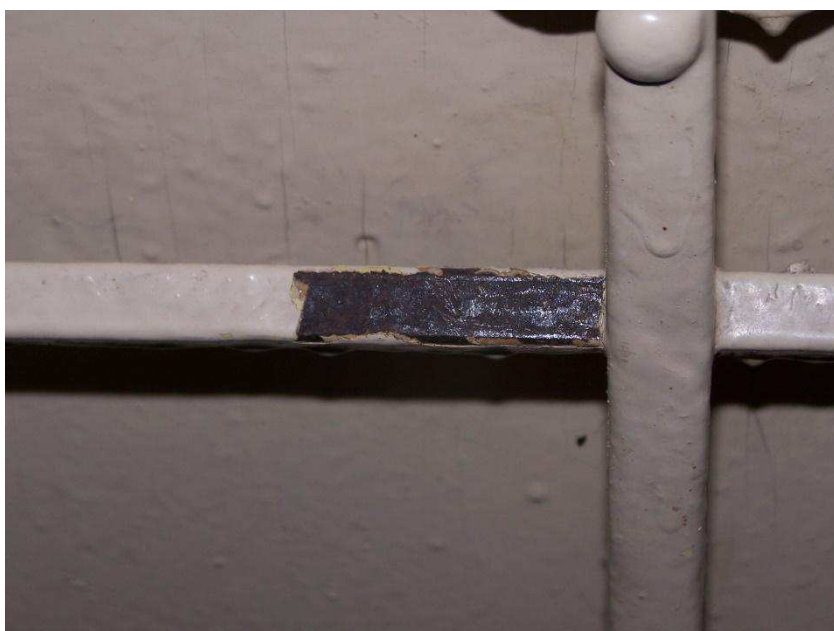
Fot. 58. Balustrada metalowa balkoniku w kolorze czarnym
