# OPINIA TECHNICZNA

Poprawa efektywności energetycznej Świętokrzyskiego Centrum  
Onkologii SPZOZ w Kielcach

**Ocena stanu i możliwości bezpiecznego użytkowania dachu z  
azbestowo-cementową płytą falistą stanowiącą warstwę  
wewnętrzną**

**Budynek Kuchni z łącznikiem  
Budynek pralni z łącznikiem**

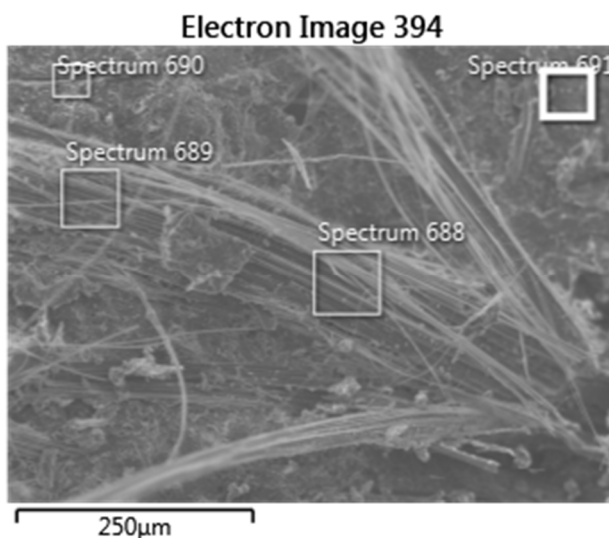
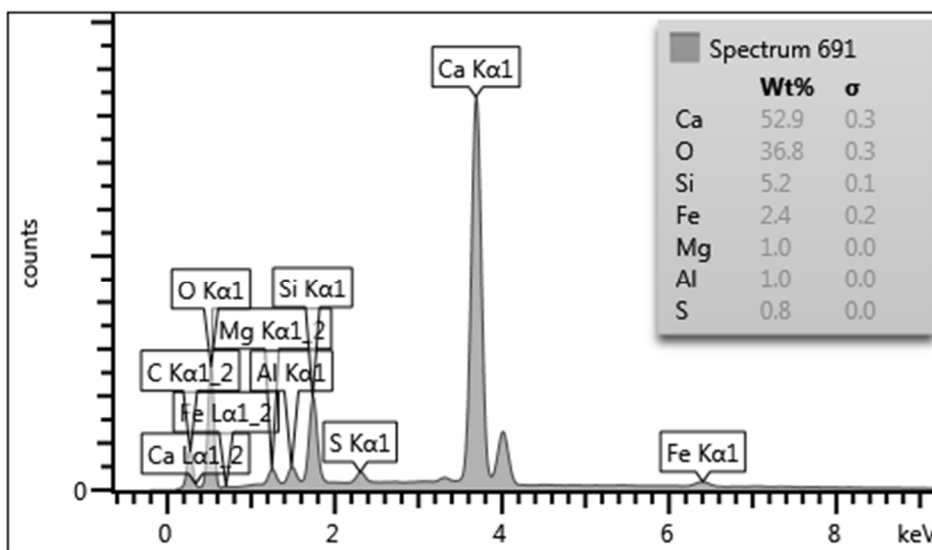
W wyniku przeprowadzonych pomiarów stwierdzono występowanie włókien azbestowych we wszystkich badanych próbkach. Udział azbestu w mieszance surowcowej: 8% chryzotyl + 3-5% krokidolit.
