WSTĘPNA
DOKUMENTACJA KONSERWATORSKA
Z PROGRAMAMI PRAC KONSERWATORSKICH
OBEJMUJE
ZAKRES ROBÓT BUDOWLANYCH RENOWACYJNO-REMONTOWYCH
I ZABEZPIECZAJĄCYCH ISTNIEJĄCĄ STRUKTURĘ MURÓW ZAMKU
KRÓLEWSKIEGO W CHEĆCINACH”.
W.K.

MGR MAREK MAZUREK
KONSERWATOR DZIEŁ SZTUKI
UMK TORUŃ, NR DYPL. 747

KIELCE/CHEĆCINY, MAJ 2024 R.

OBIEKT : Ruiny Zamku Królewskiego

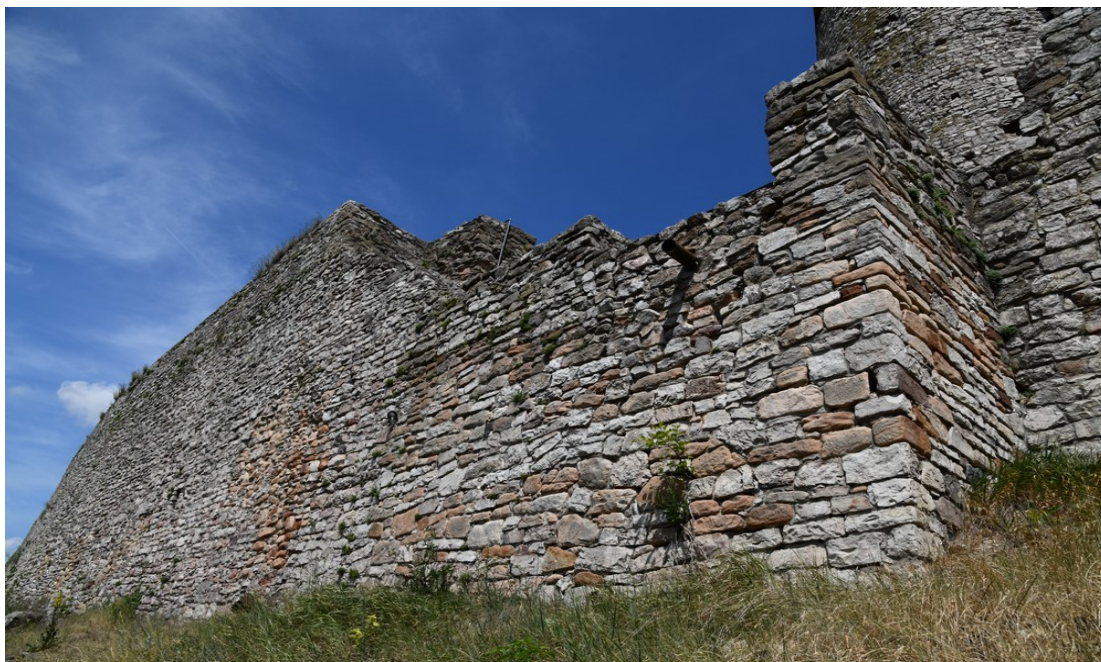
Fot. 5 Chęciny – Zamek Królewski
Mur obwodowy południowy, zewnętrzny
Stan przed konserwacją
Fot. Marek Mazurek 2024

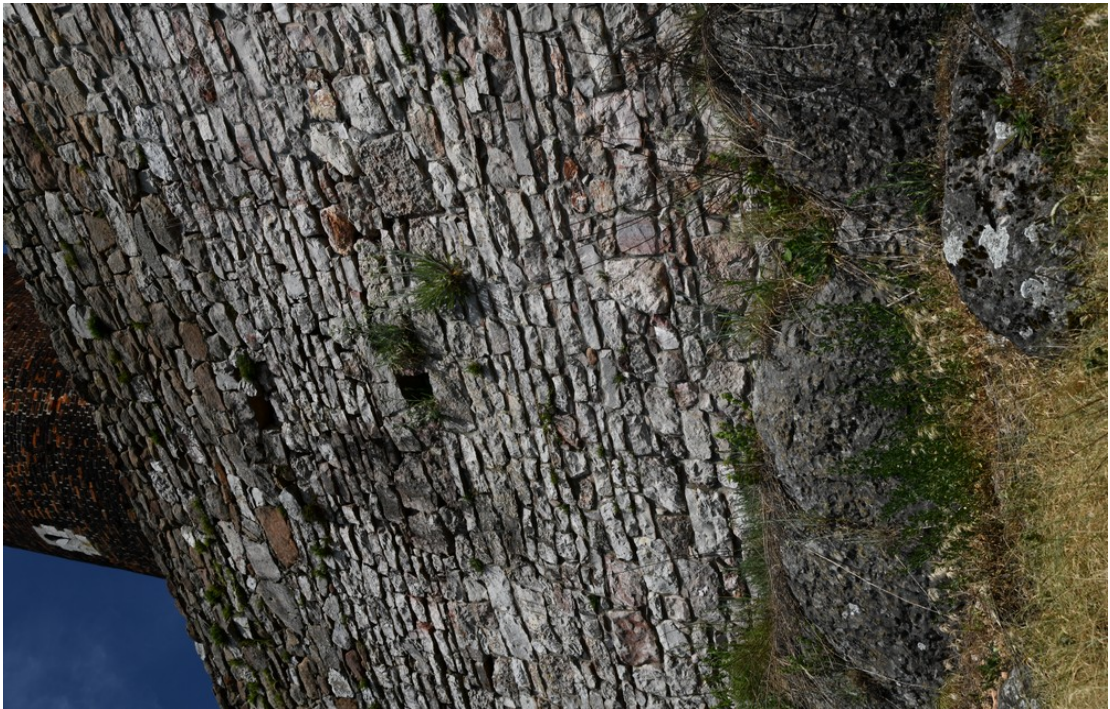
Fot. 11 Chęciny – Zamek Królewski
Mur obwodowy południowy, zewnętrzny
Stan przed konserwacją
Fot. Marek Mazurek 2024

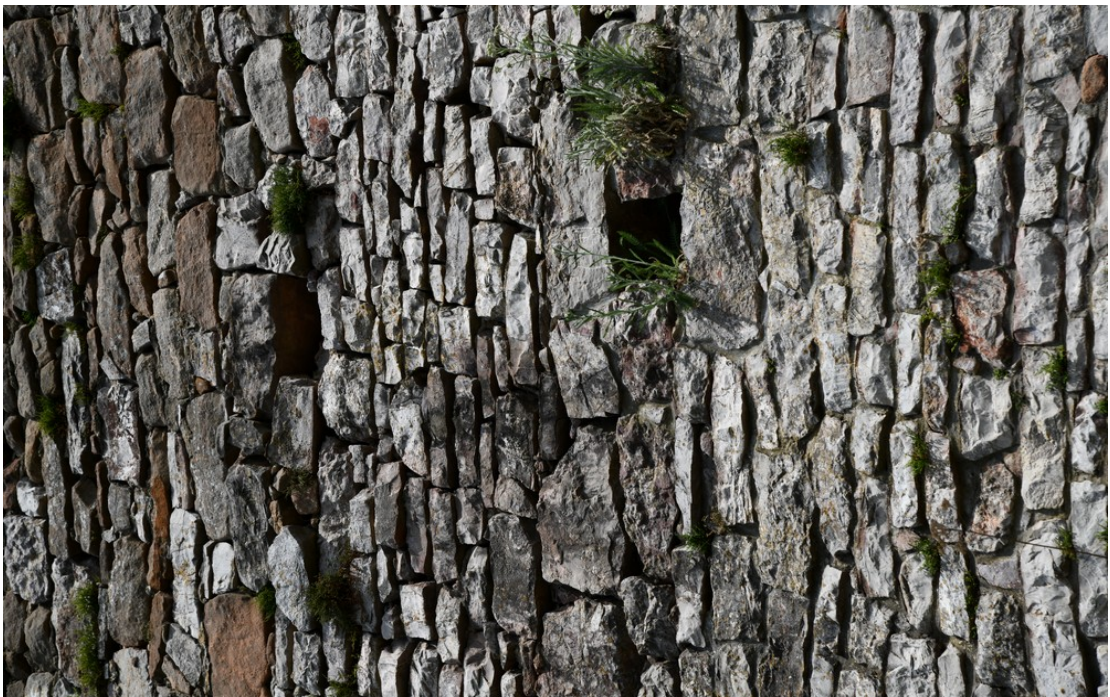
Fot. 12 Chęciny – Zamek Królewski
Mur obwodowy południowy, zewnętrzny
Stan przed konserwacją
Fot. Marek Mazurek 2024

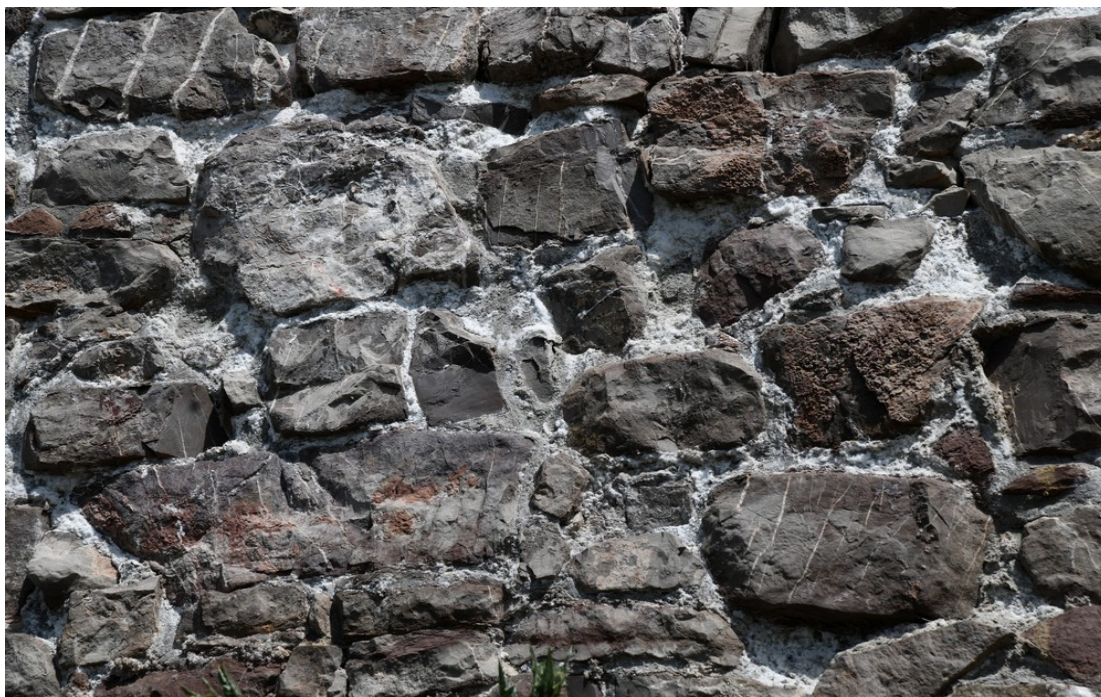
Fot. 14 Chęciny – Zamek Królewski
Mur obwodowy południowy, zewnętrzny
Stan przed konserwacją
Fot. Marek Mazurek 2024

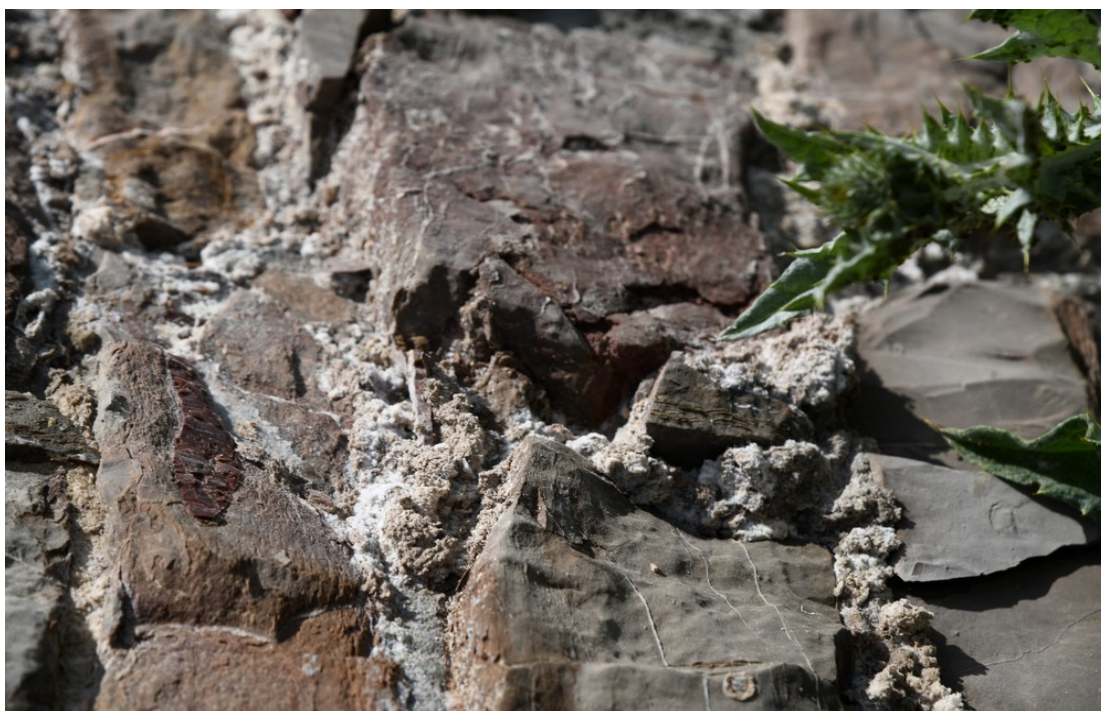
Fot. 15 Chęciny – Zamek Królewski
Mur obwodowy południowy, zewnętrzny
Stan przed konserwacją
Fot. Marek Mazurek 2024

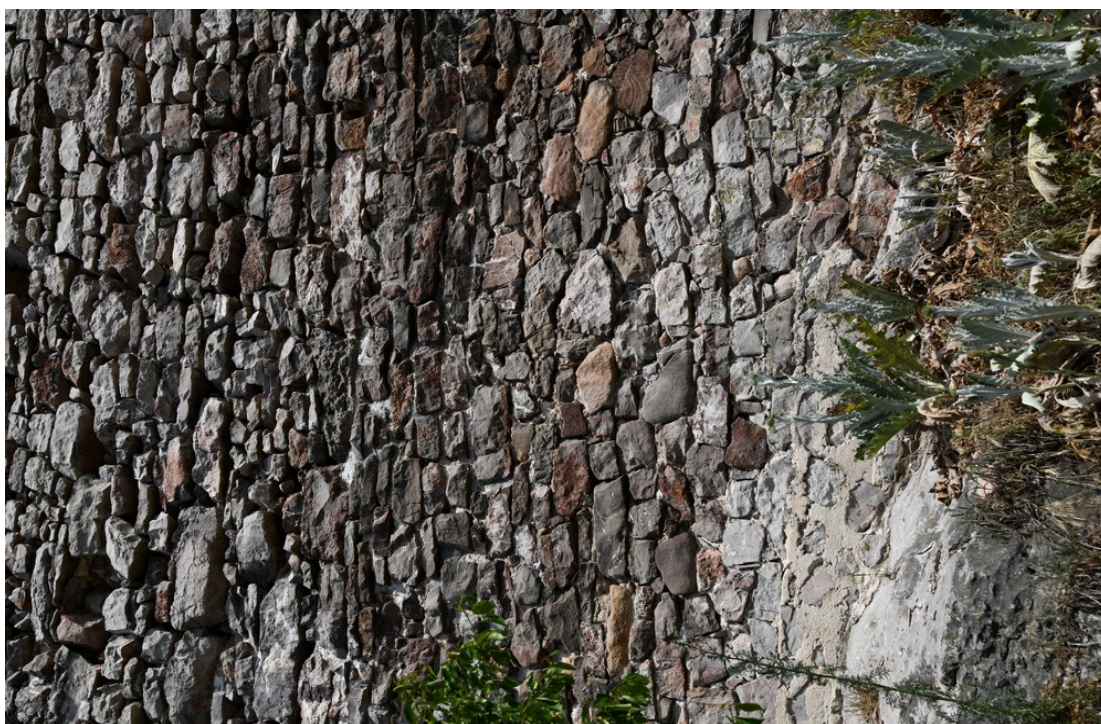
Fot. 16 Chęciny – Zamek Królewski
Mur obwodowy południowy, zewnętrzny
Stan przed konserwacją
Fot. Marek Mazurek 2024

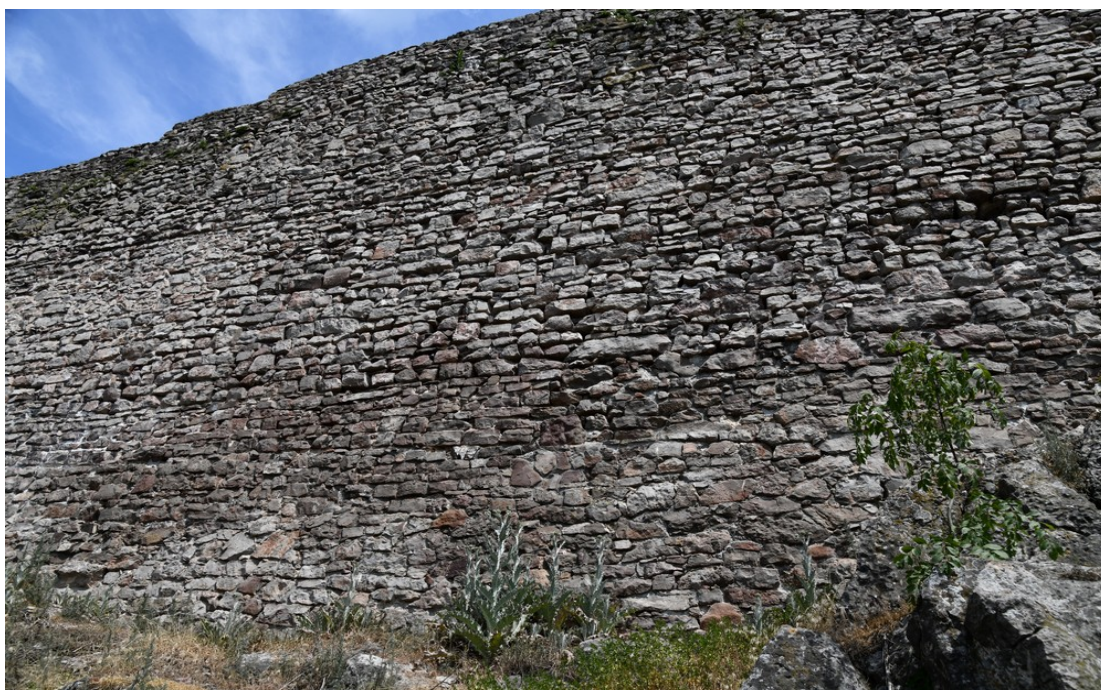
Fot. 17 Chęciny – Zamek Królewski
Mur obwodowy południowy, zewnętrzny
Stan przed konserwacją
Fot. Marek Mazurek 2024

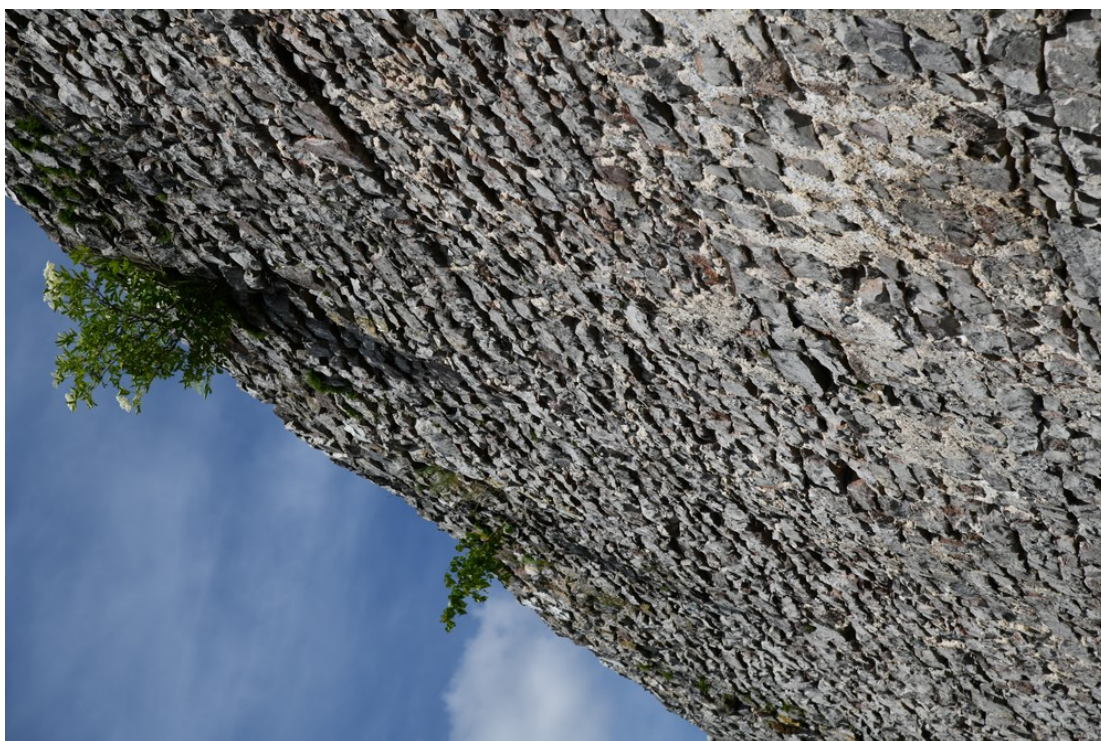
Fot. 18 Chęciny – Zamek Królewski
Mur obwodowy południowy, zewnętrzny
Stan przed konserwacją
Fot. Marek Mazurek 2024

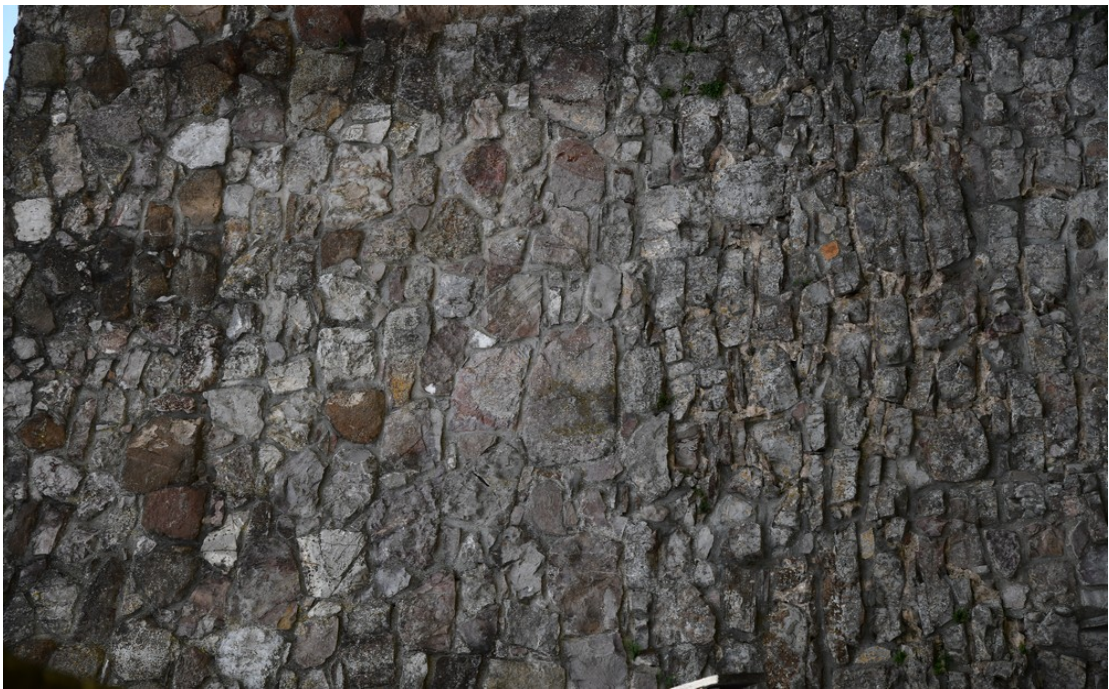
Fot. 21 Chęciny – Zamek Królewski
Mur obwodowy południowy, wewnętrzny
Stan przed konserwacją
Fot. Marek Mazurek 2024

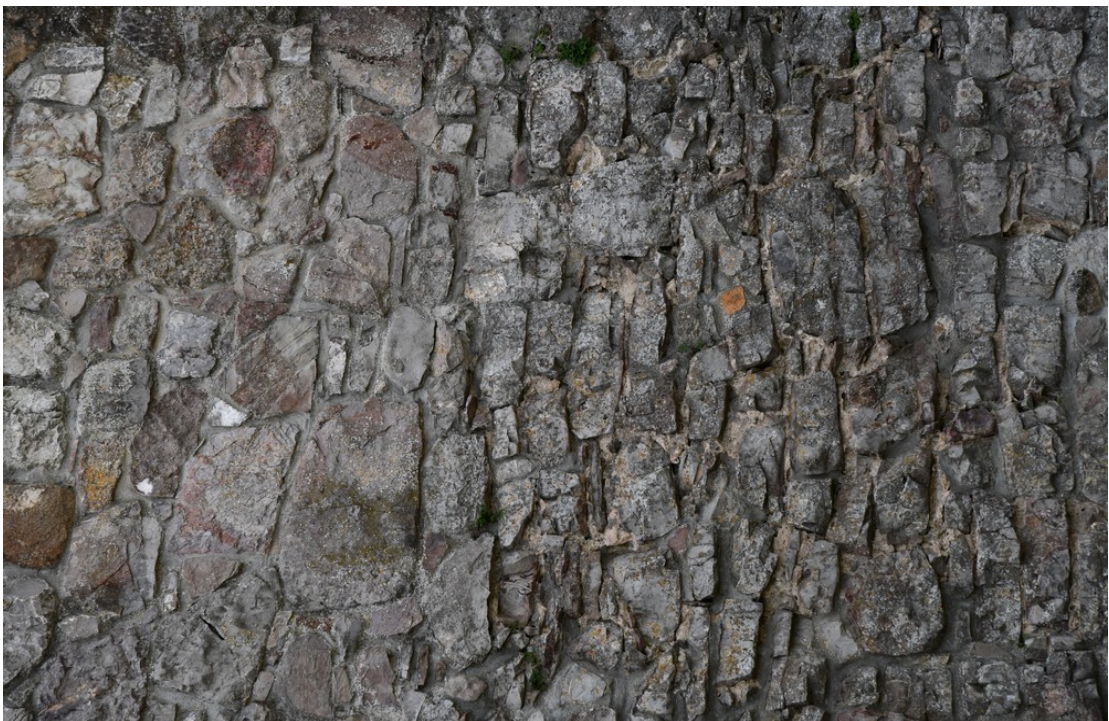
Fot. 22 Chęciny – Zamek Królewski
Mur obwodowy południowy, wewnętrzny
Stan przed konserwacją
Fot. Marek Mazurek 2024

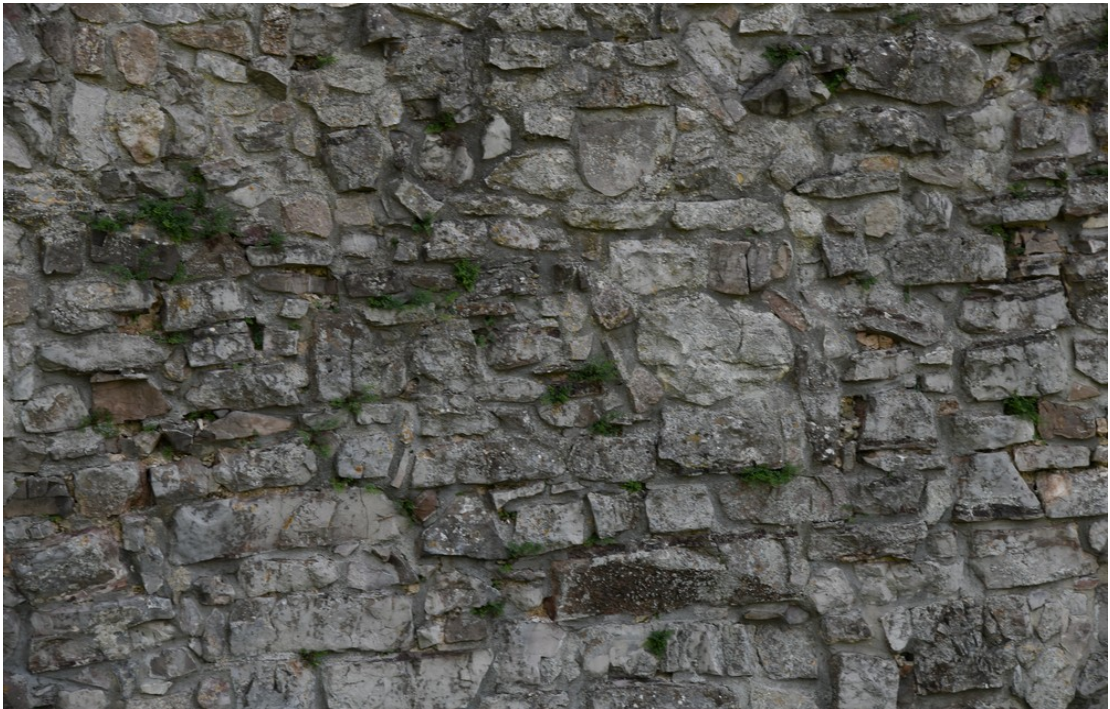
Fot. 23 Chęciny – Zamek Królewski
Mur obwodowy południowy, wewnętrzny
Stan przed konserwacją
Fot. Marek Mazurek 2024

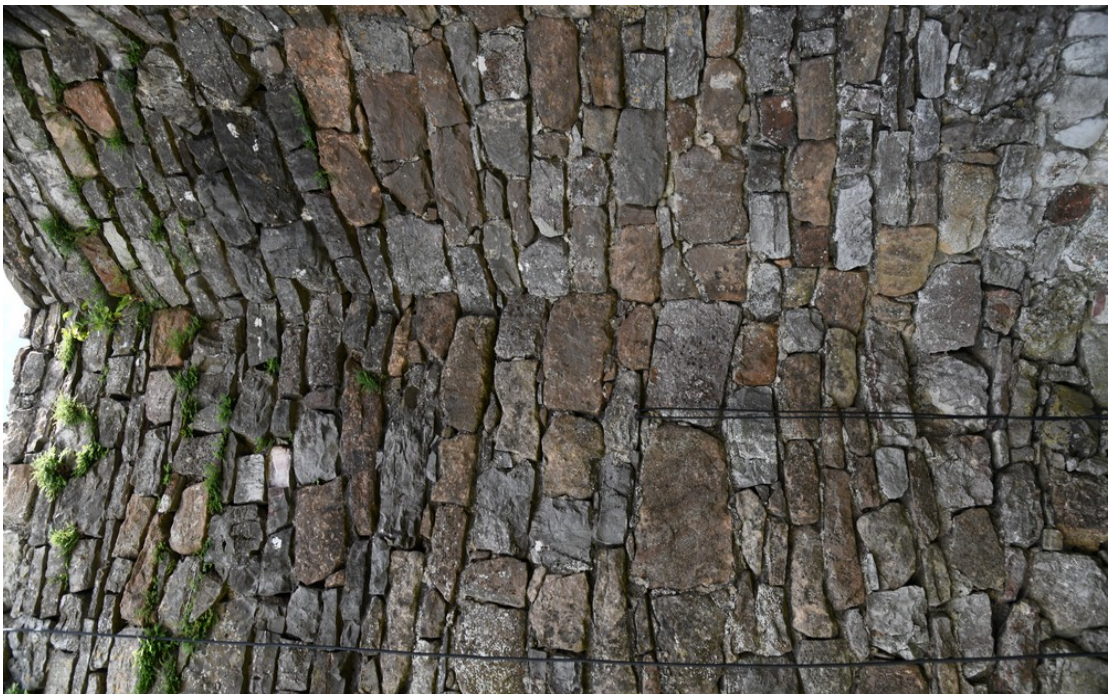
Fot. 24 Chęciny – Zamek Królewski
Mur obwodowy południowy, wewnętrzny
Stan przed konserwacją
Fot. Marek Mazurek 2024

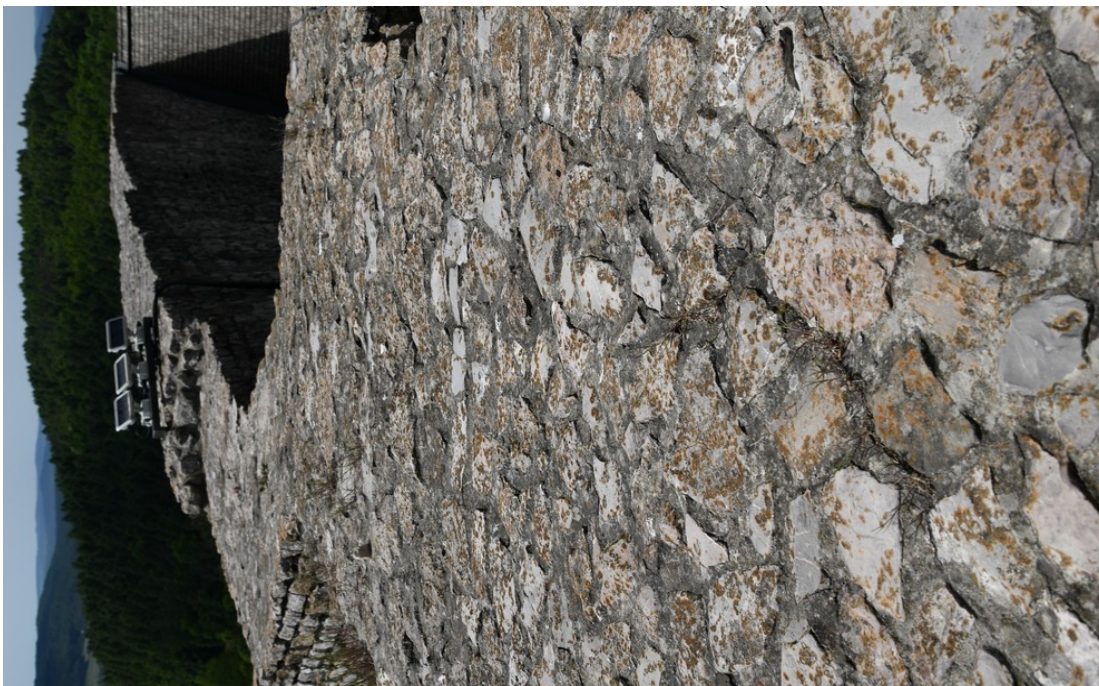
Fot. 25 Chęciny – Zamek Królewski
Mur obwodowy południowy, wewnętrzny, korona
Stan przed konserwacją
Fot. Marek Mazurek 2024

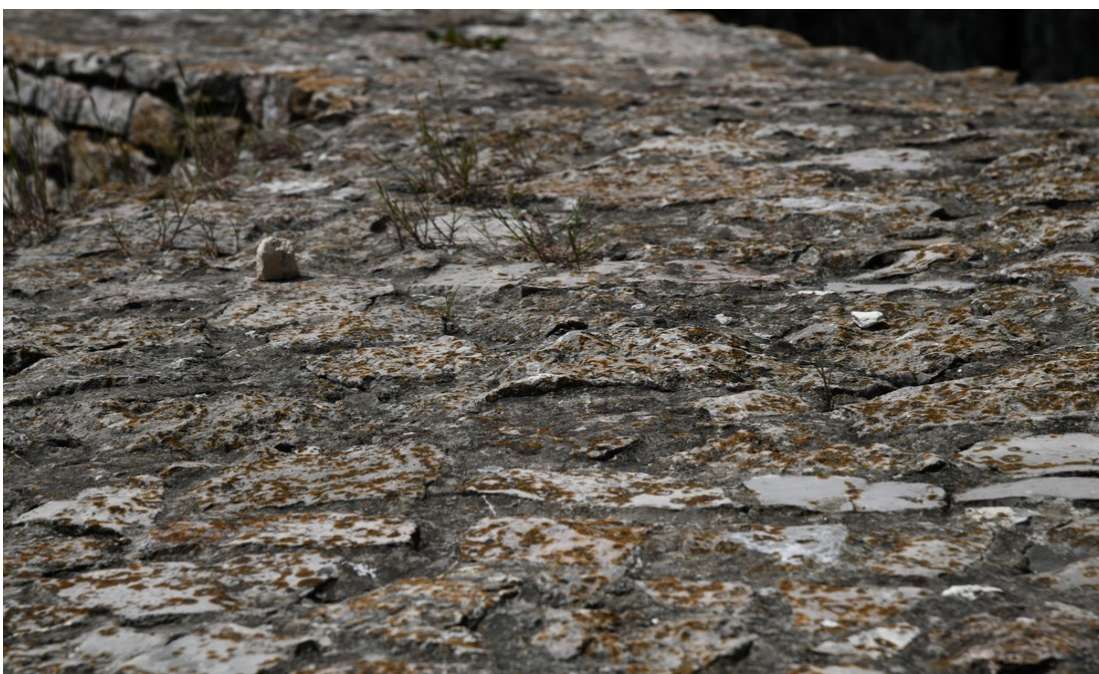
Fot. 26 Chęciny – Zamek Królewski
Mur obwodowy południowy, wewnętrzny, korona
Stan przed konserwacją
Fot. Marek Mazurek 2024

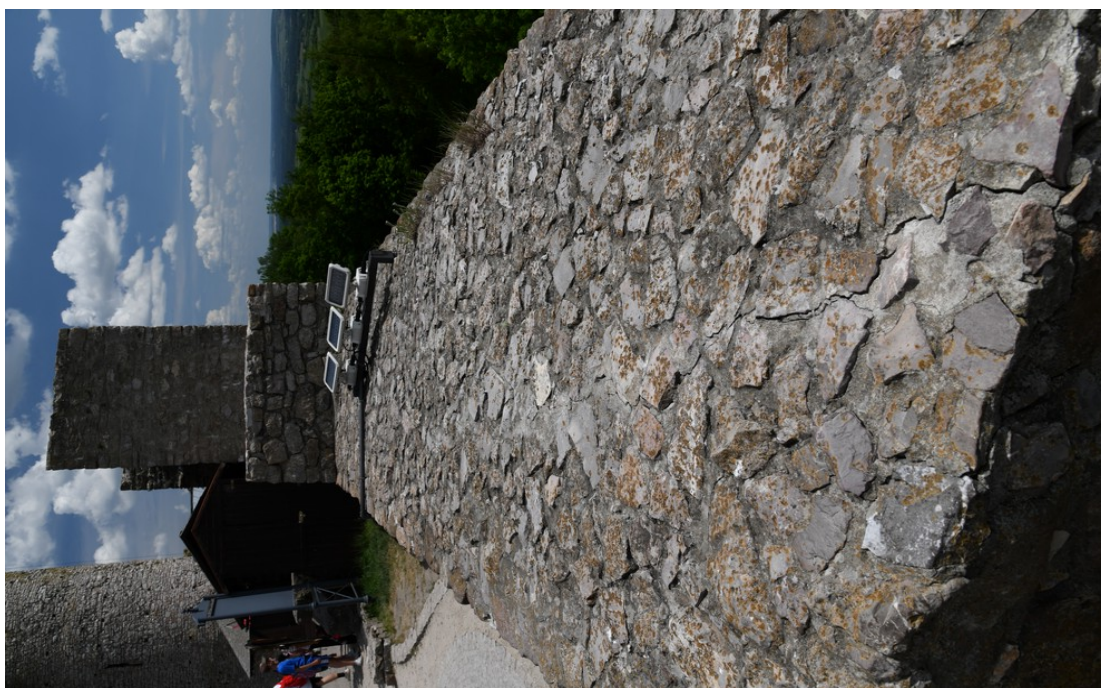
Fot. 29 Chęciny – Zamek Królewski
Mur obwodowy południowy, wewnętrzny, korona
Stan przed konserwacją
Fot. Marek Mazurek 2024

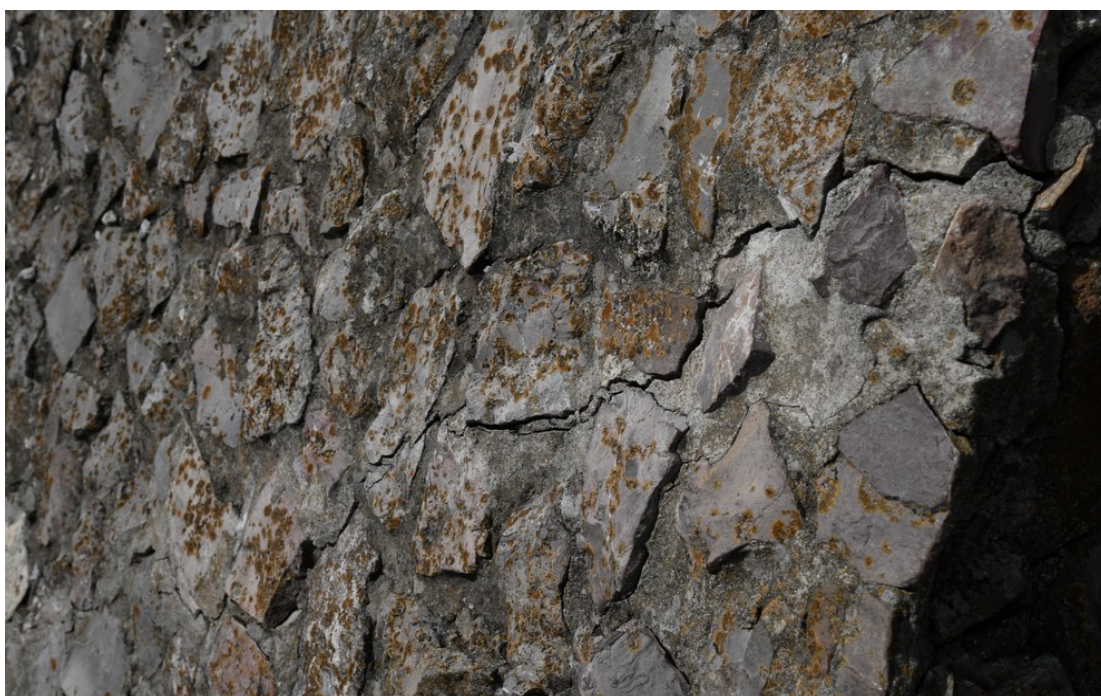
Fot. 30 Chęciny – Zamek Królewski
Mur obwodowy południowy, wewnętrzny, korona
Stan przed konserwacją
Fot. Marek Mazurek 2024

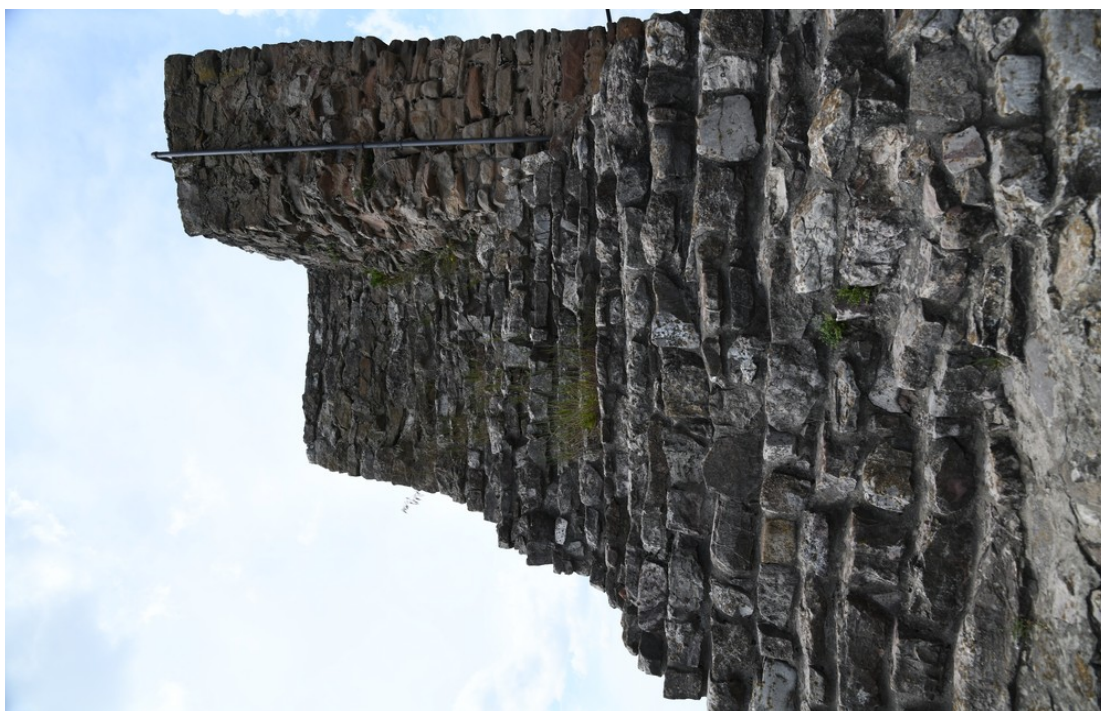
Fot. 31 Chęciny – Zamek Królewski
Mur obwodowy południowy, wewnętrzny, korona
Stan przed konserwacją
Fot. Marek Mazurek 2024

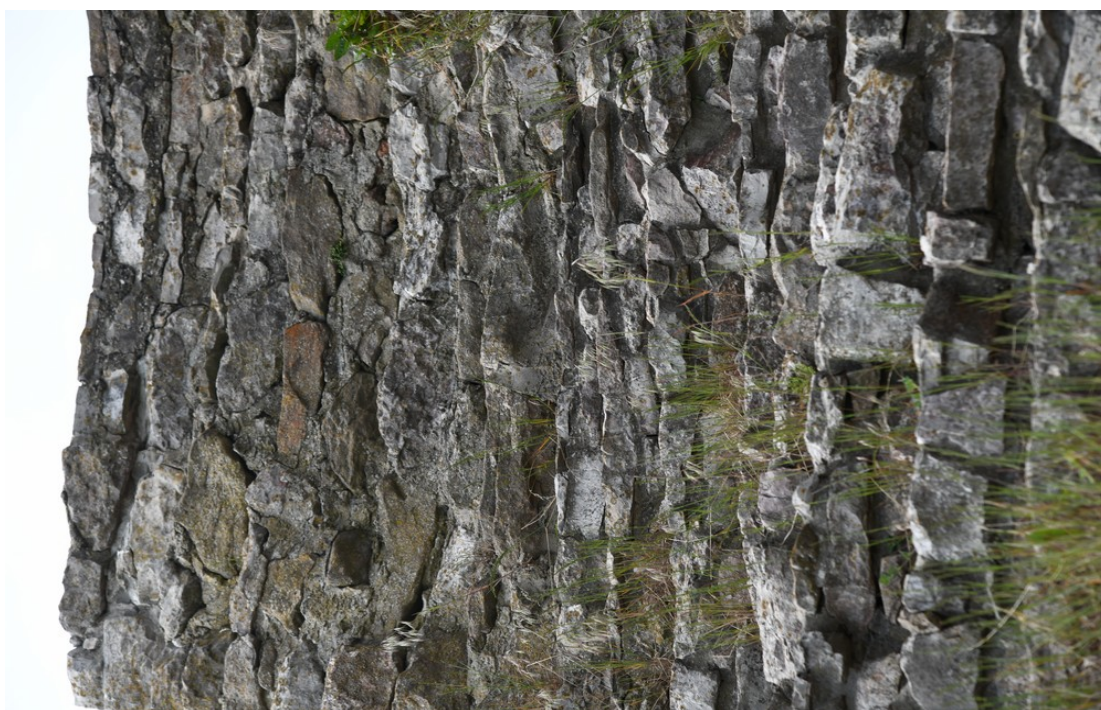
Fot. 32 Chęciny – Zamek Królewski
Mur obwodowy południowy, wewnętrzny, korona
Stan przed konserwacją
Fot. Marek Mazurek 2024

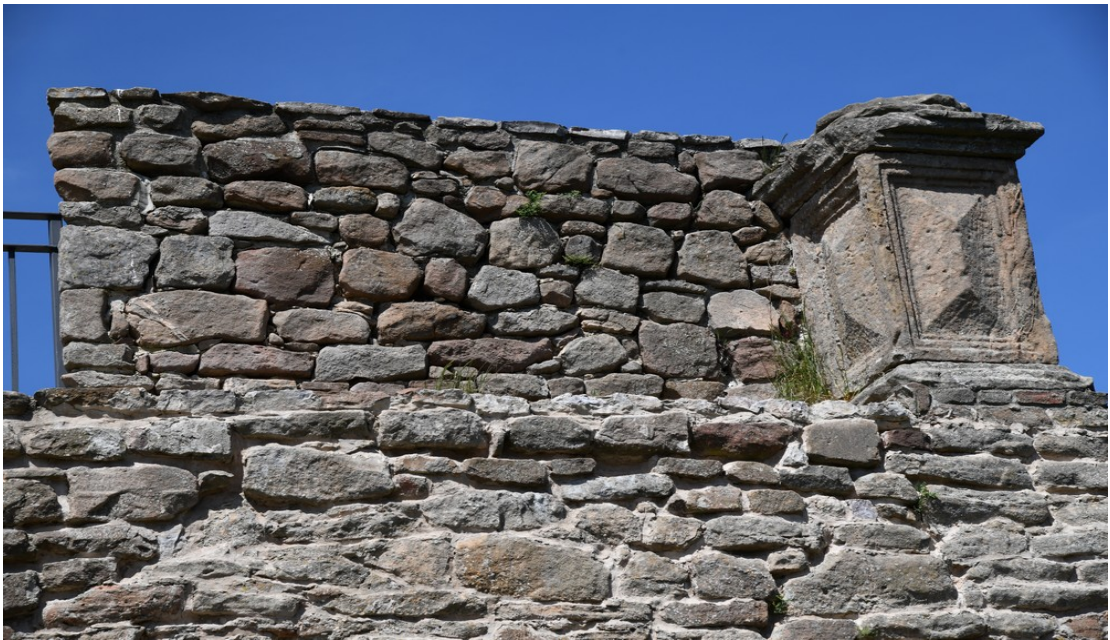
Fot. 37 Chęciny – Zamek Królewski
Przedbramie wschodnie
Stan przed konserwacją
Fot. Marek Mazurek 2024

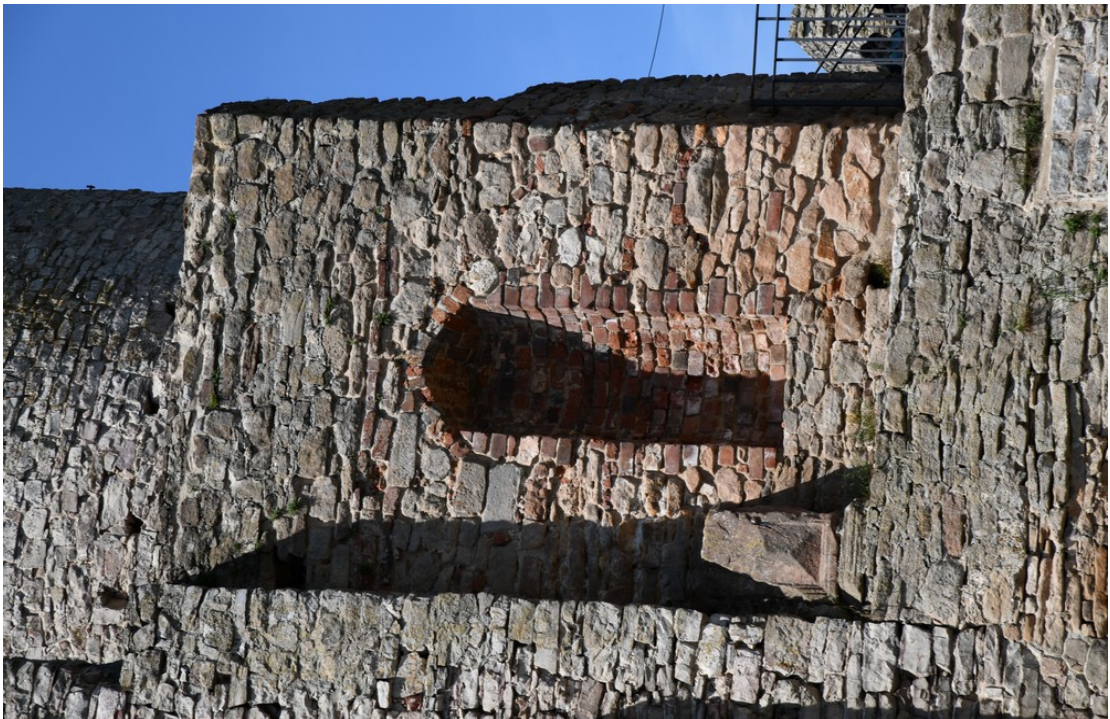
Fot. 38 Chęciny – Zamek Królewski
Przedbramie wschodnie
Stan przed konserwacją
Fot. Marek Mazurek 2024

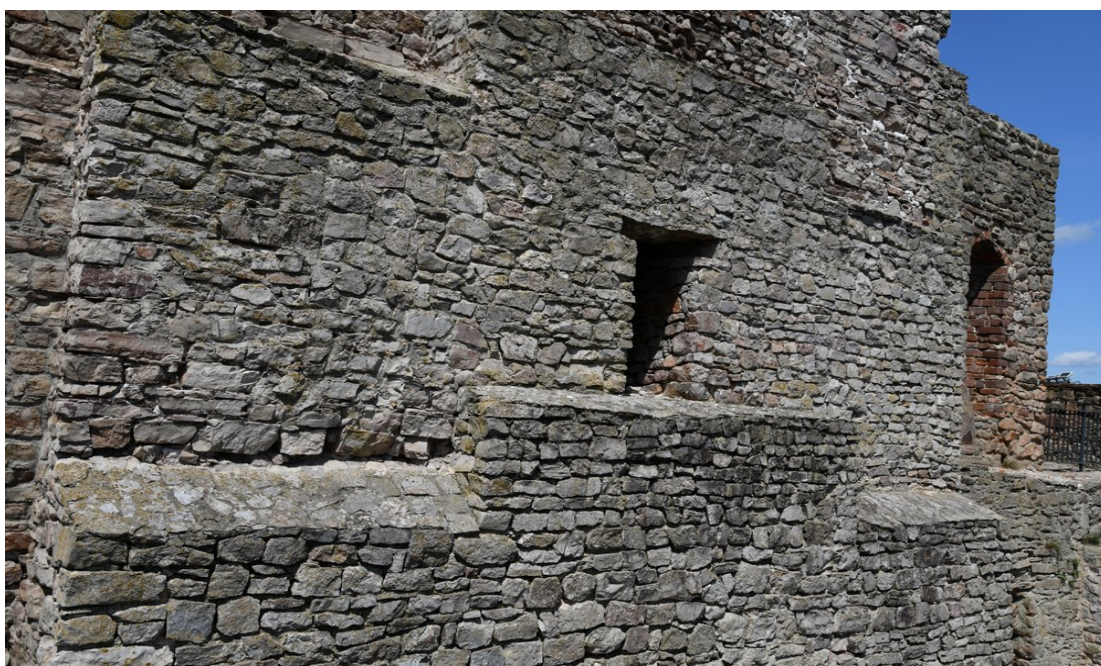
Fot. 39 Chęciny – Zamek Królewski
Przedbramie wschodnie
Stan przed konserwacją
Fot. Marek Mazurek 2024

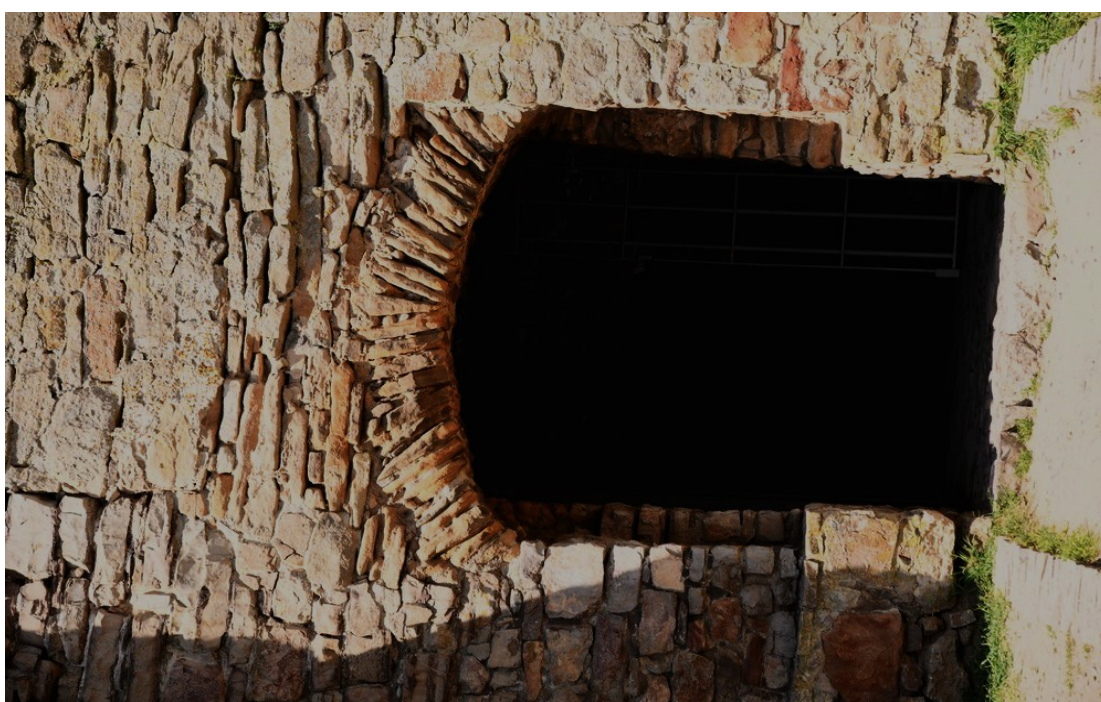
Fot. 40 Chęciny – Zamek Królewski
Przedbramie wschodnie, wejście
Stan przed konserwacją
Fot. Marek Mazurek 2024

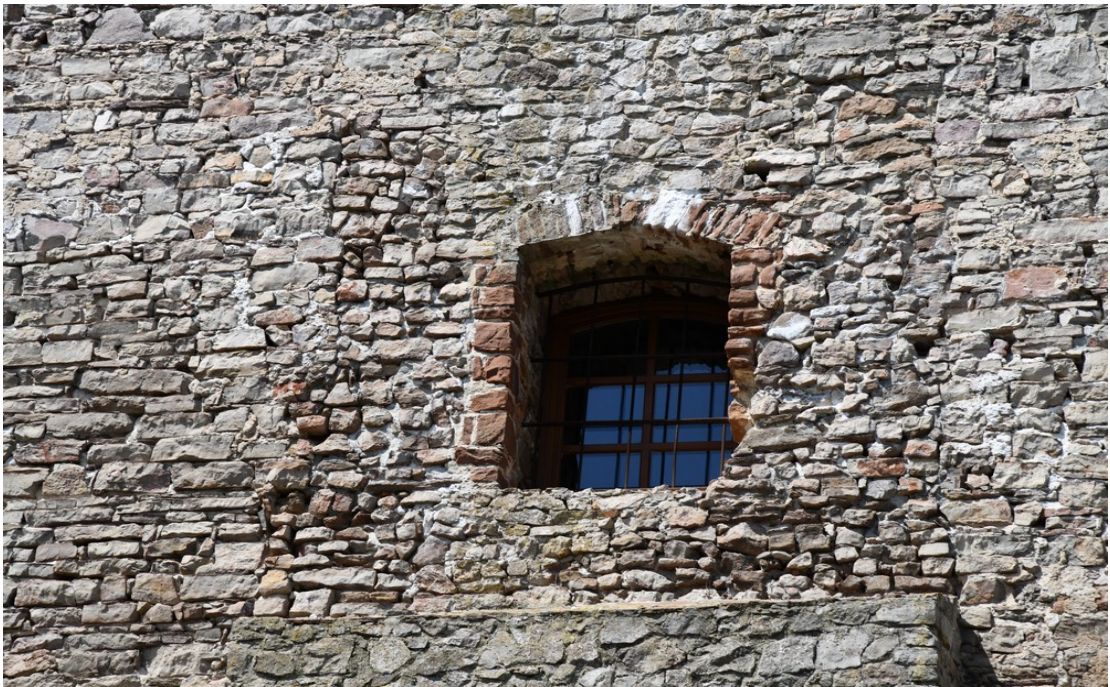
Fot. 41 Chęciny – Zamek Królewski
Przedbramie wschodnie
Stan przed konserwacją
Fot. Marek Mazurek 2024

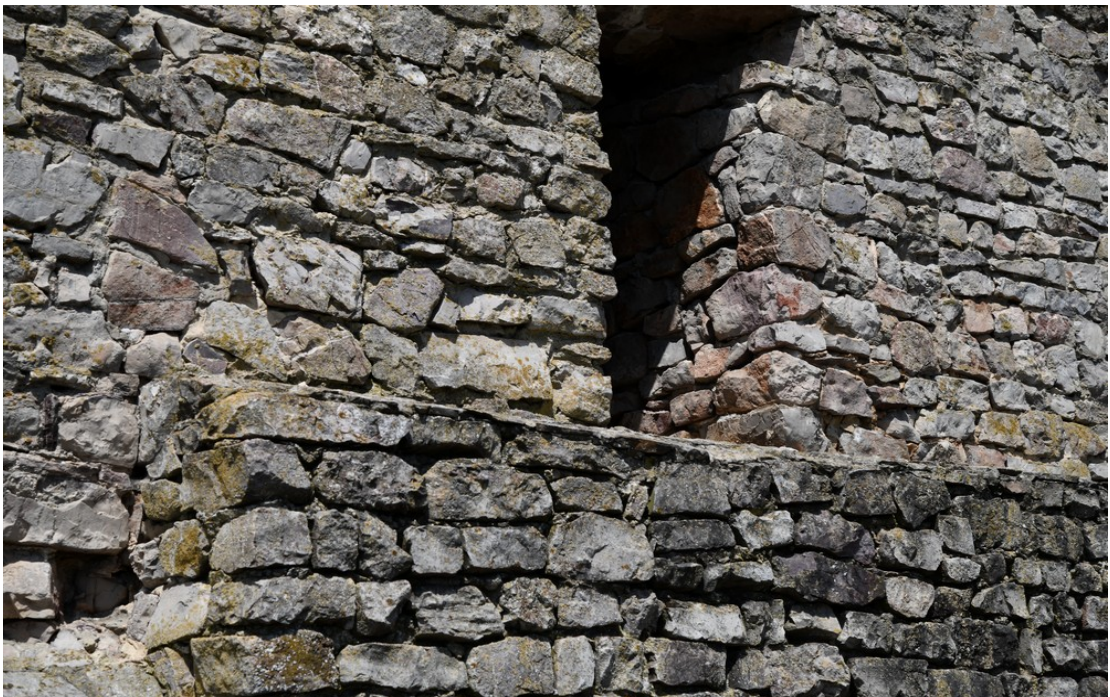
Fot. 42 Chęciny – Zamek Królewski
Przedbramie wschodnie
Stan przed konserwacją
Fot. Marek Mazurek 2024

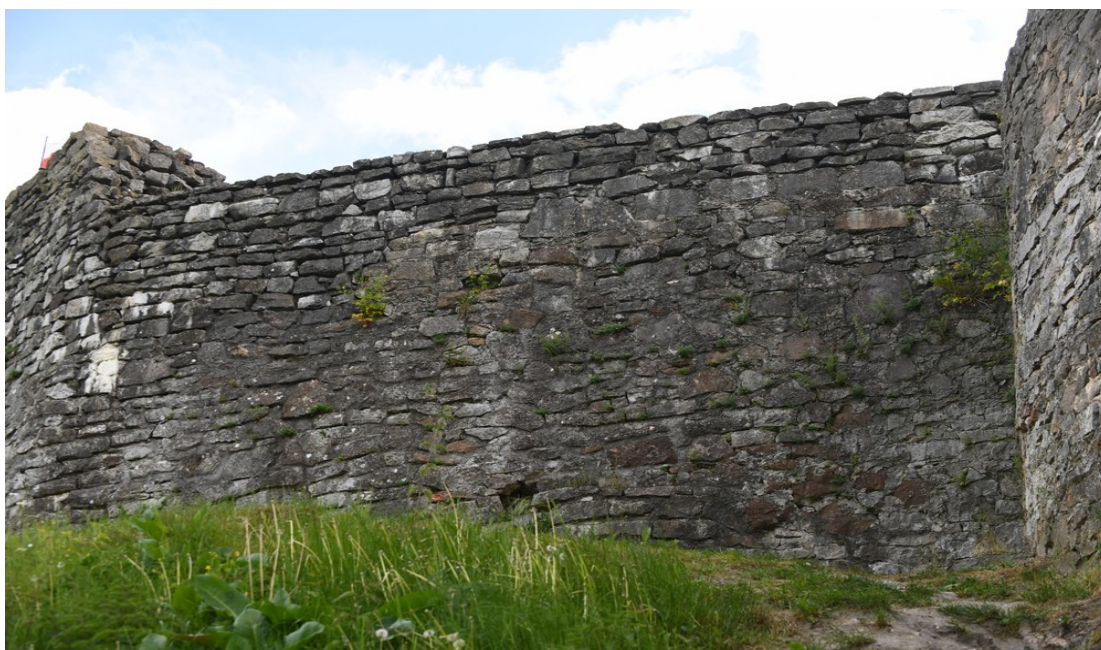
Fot. 45 Chęciny – Zamek Królewski
Mur obwodowy północny, zewnętrzny
Stan przed konserwacją
Fot. Marek Mazurek 2024

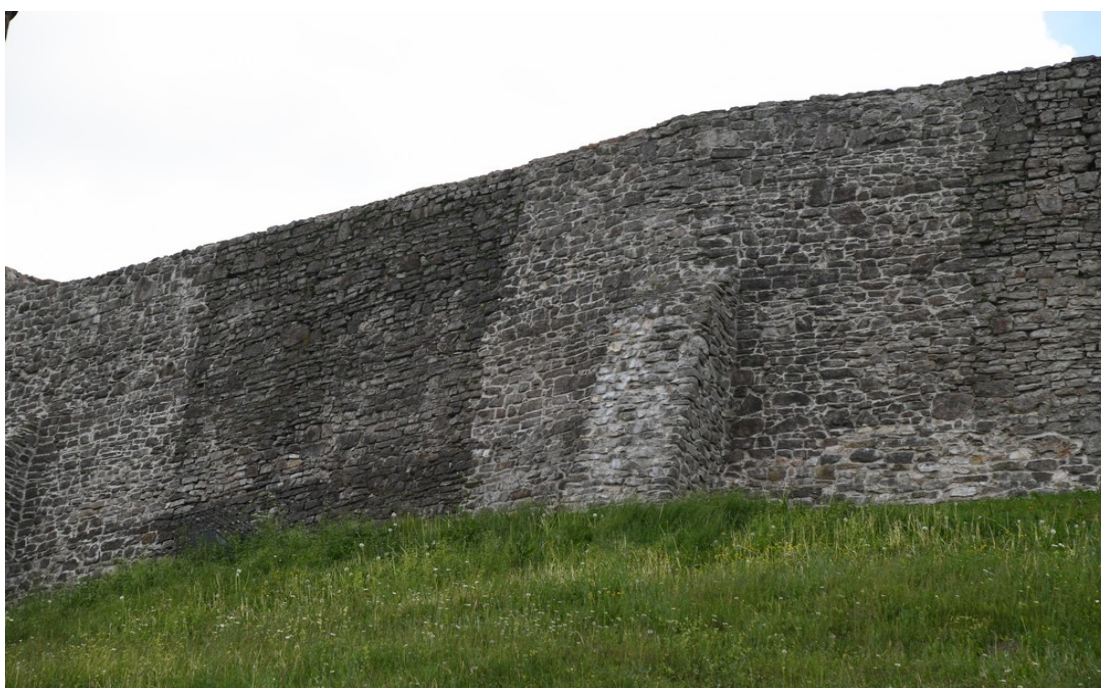
Fot. 46 Chęciny – Zamek Królewski
Mur obwodowy północny, zewnętrzny
Stan przed konserwacją
Fot. Marek Mazurek 2024

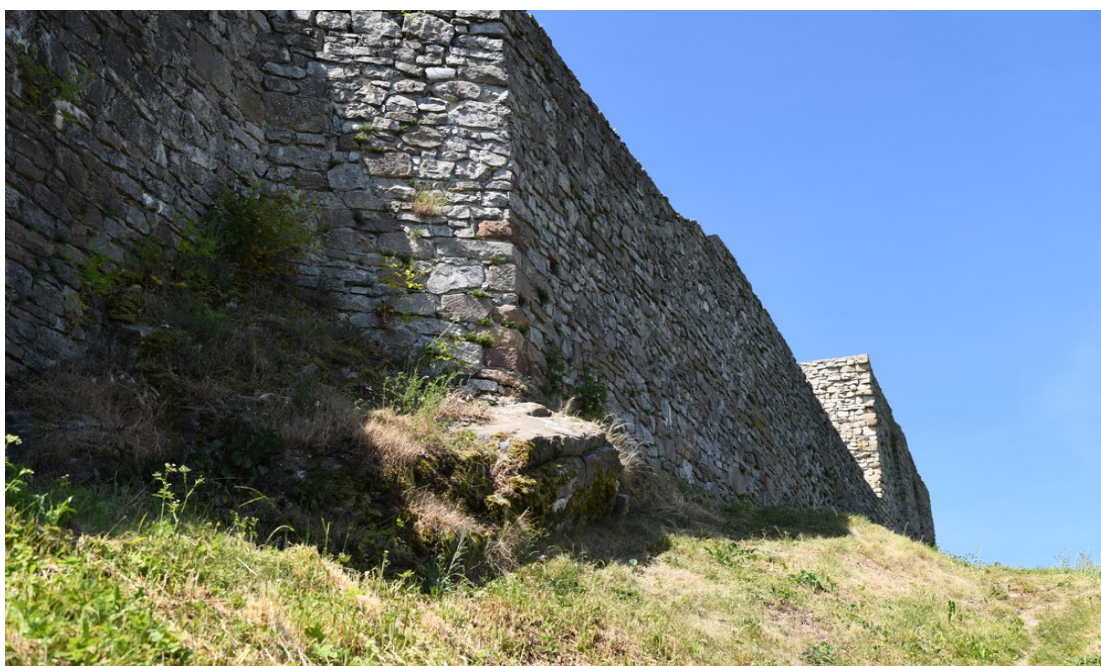
Fot. 47 Chęciny – Zamek Królewski
Mur obwodowy północny, zewnętrzny
Stan przed konserwacją
Fot. Marek Mazurek 2024

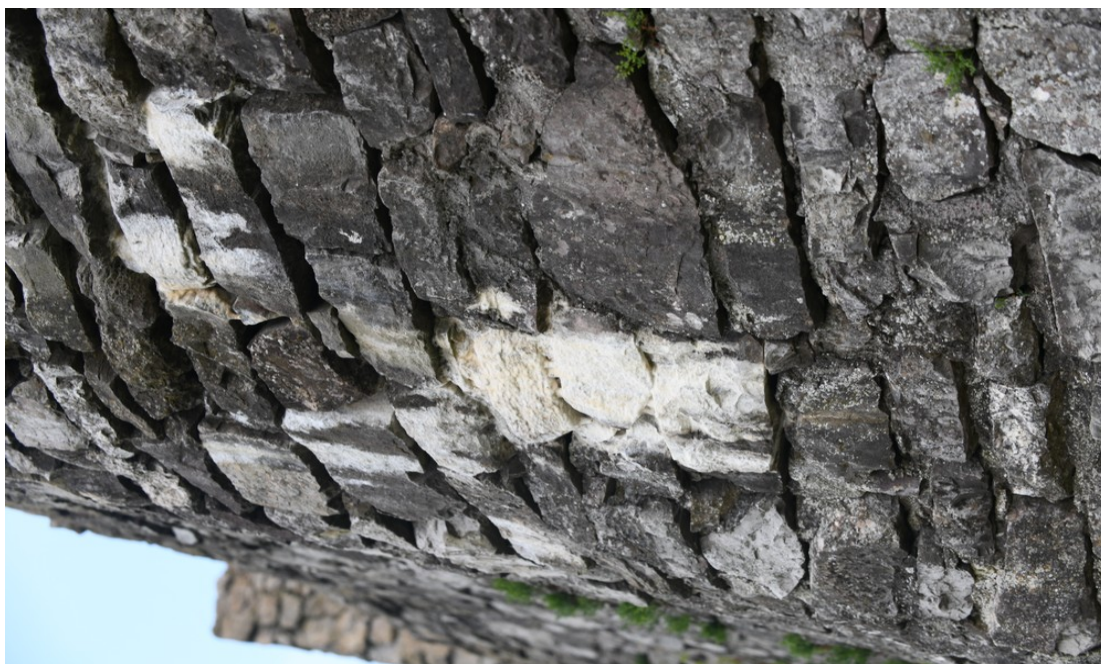
Fot. 49 Chęciny – Zamek Królewski
Mur obwodowy północny, zewnętrzny
Stan przed konserwacją
Fot. Marek Mazurek 2024

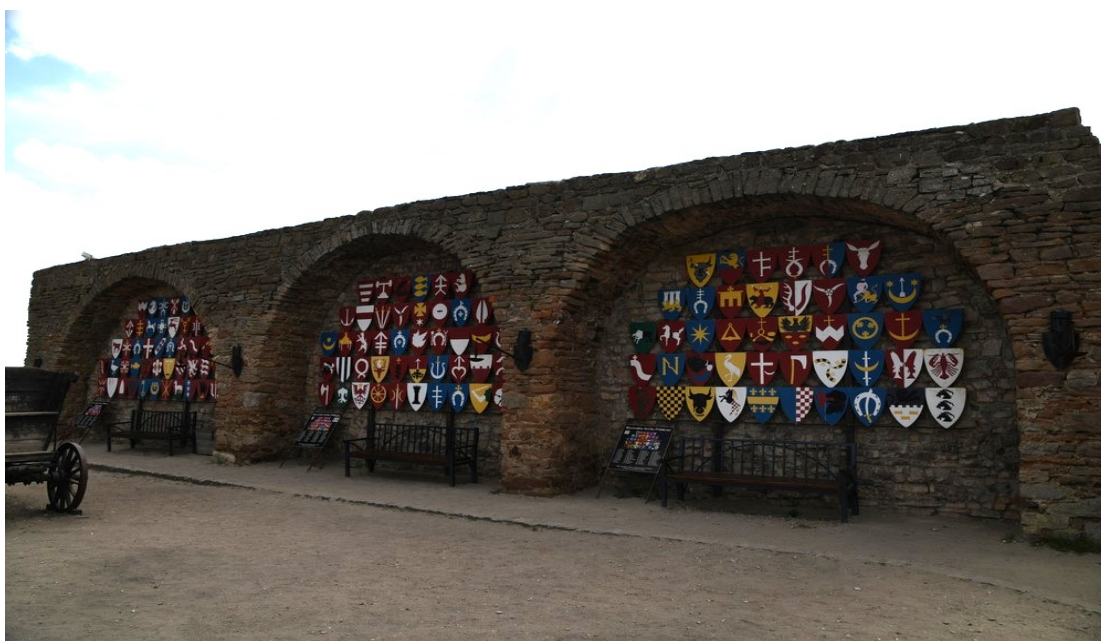
Fot. 92 Chęciny – Zamek Królewski
Dom Wielki
Stan przed konserwacją
Fot. Marek Mazurek 2024
