WSTĘPNA
DOKUMENTACJA KONSERWATORSKA
Z PROGRAMAMI PRAC KONSERWATORSKICH
OBEJMUJE
ZAKRES ROBÓT BUDOWLANYCH RENOWACYJNO-REMONTOWYCH
I ZABEZPIECZAJĄCYCH ISTNIEJĄCĄ STRUKTURĘ MURÓW ZAMKU
KRÓLEWSKIEGO W CHEĆCINACH”.
W.K.

MGR MAREK MAZUREK
KONSERWATOR DZIEŁ SZTUKI
UMK TORUŃ, NR DYPL. 747

KIELCE/CHEĆCINY, MAJ 2024 R.

OBIEKT : Ruiny Zamku Królewskiego

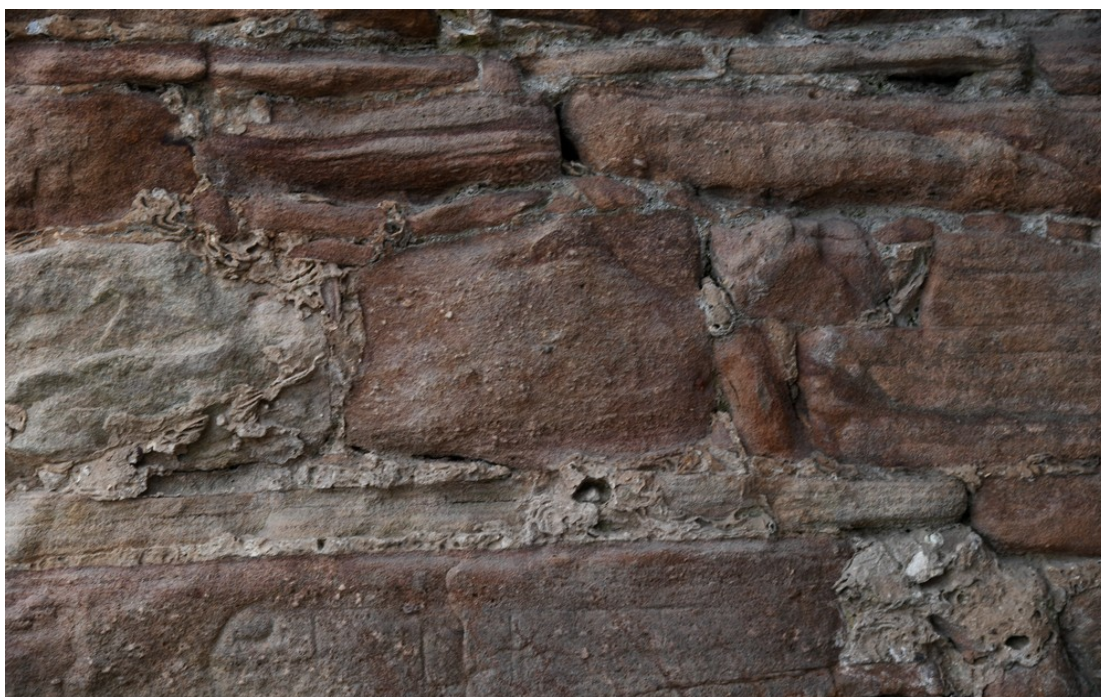
Fot. 94 Chęciny – Zamek Królewski
Arkady
Stan przed konserwacją
Fot. Marek Mazurek 2024

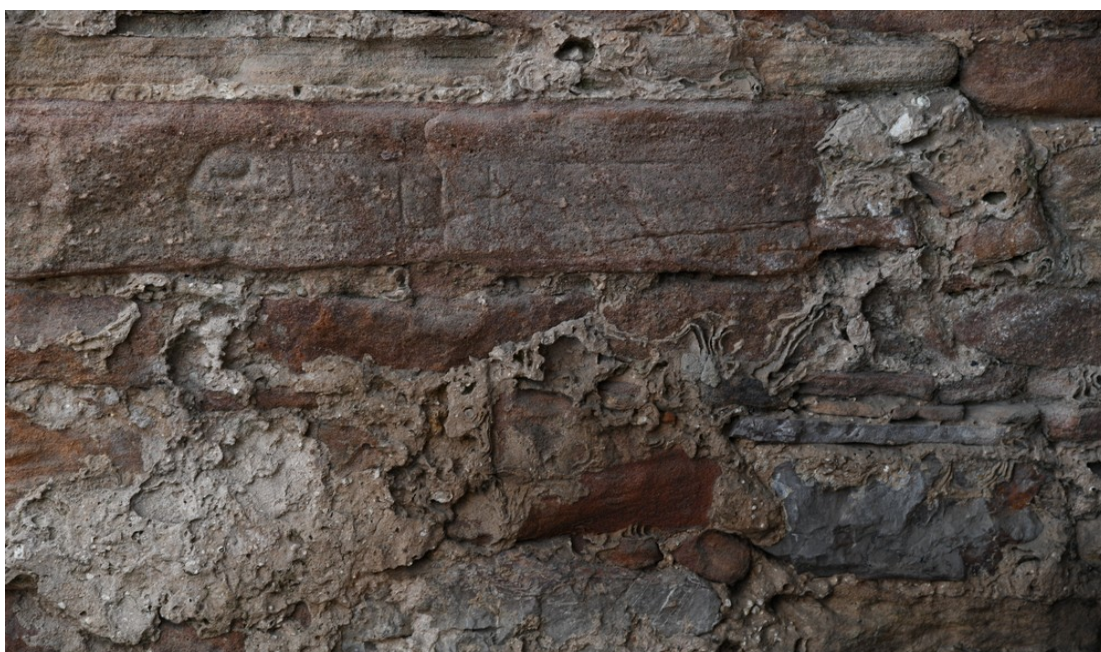
Fot. 95 Chęciny – Zamek Królewski
Arkady
Stan przed konserwacją
Fot. Marek Mazurek 2024

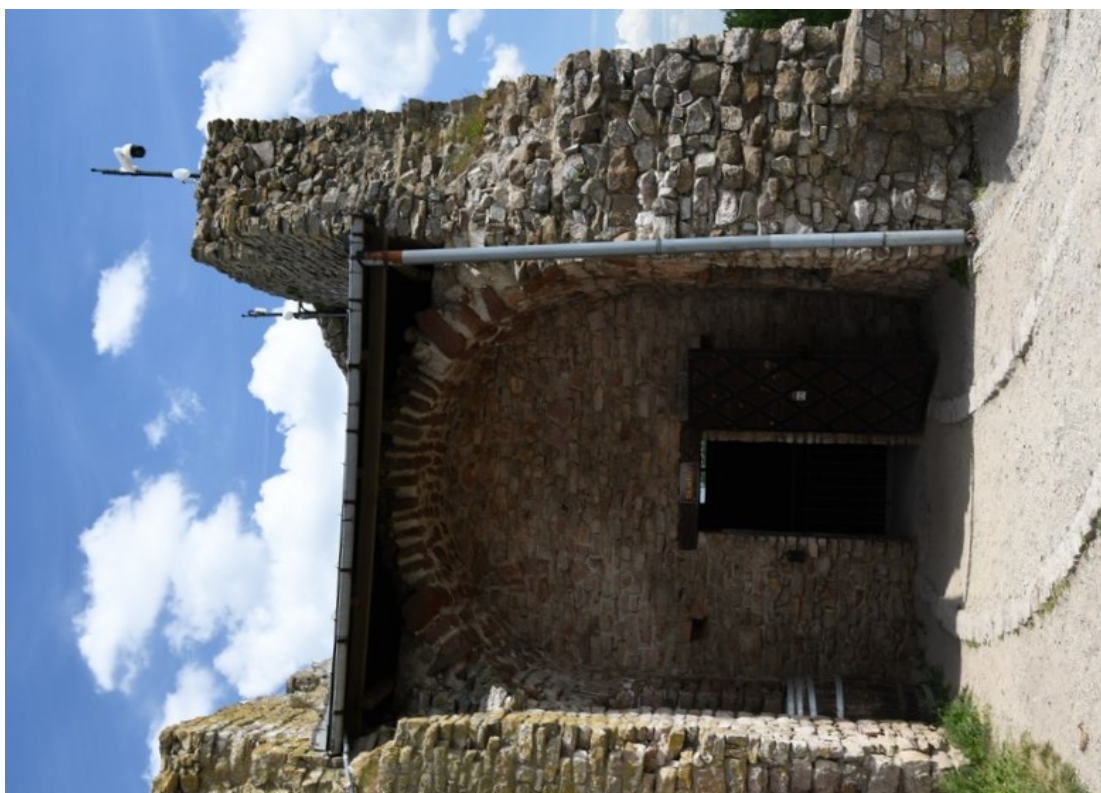
Fot. 96 Chęciny – Zamek Królewski
Arkady
Stan przed konserwacją
Fot. Marek Mazurek 2024

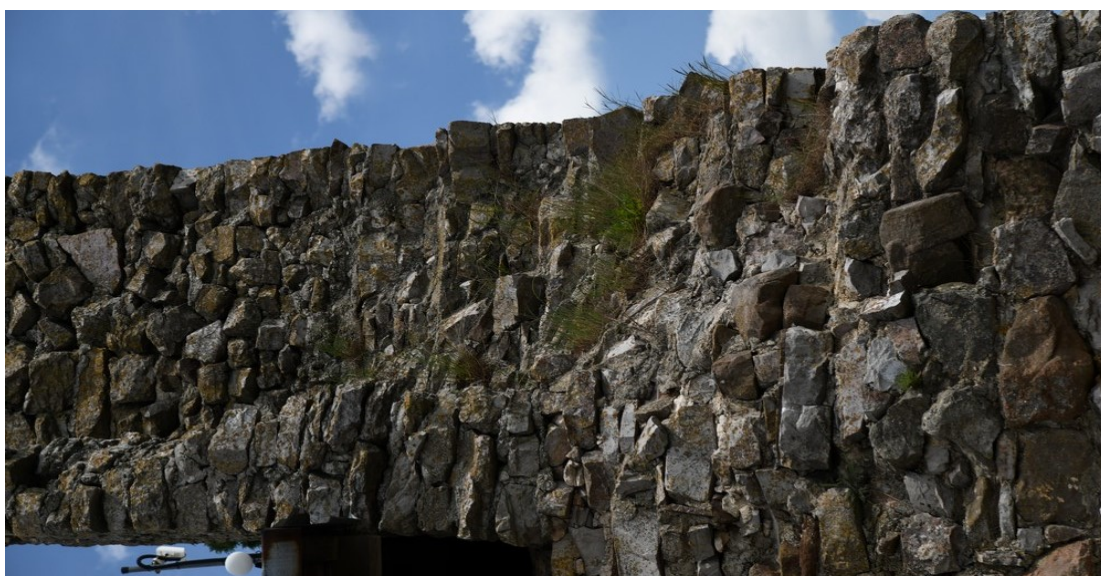
Fot. 97 Chęciny – Zamek Królewski
Skarbiec, wejście
Stan przed konserwacją
Fot. Marek Mazurek 2024

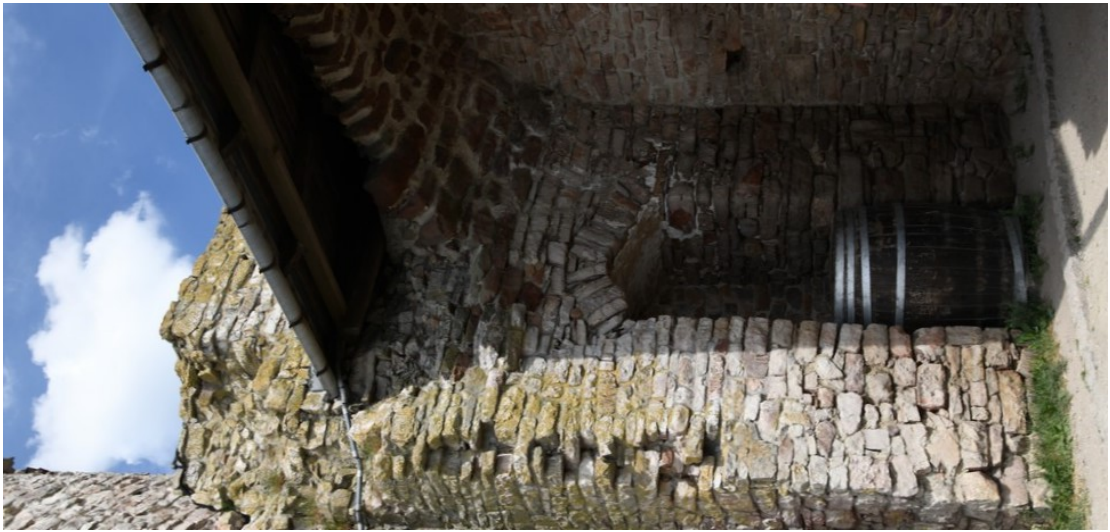
Fot. 98 Chęciny – Zamek Królewski
Skarbiec, wejście
Stan przed konserwacją
Fot. Marek Mazurek 2024

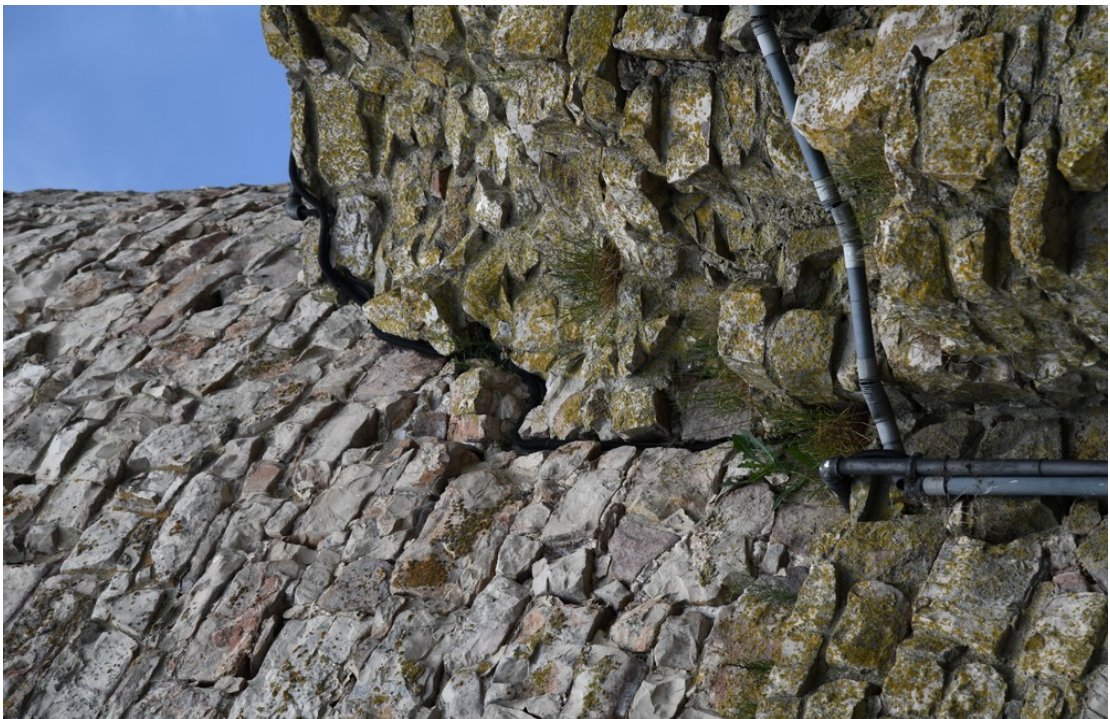
Fot. 99 Chęciny – Zamek Królewski
Skarbiec, wejście
Stan przed konserwacją
Fot. Marek Mazurek 2024

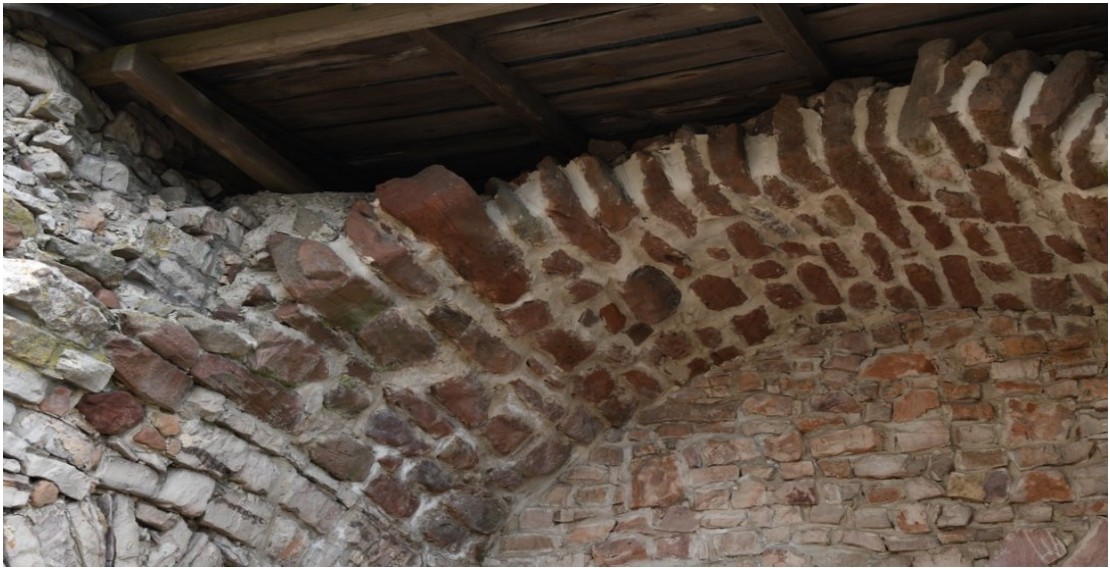
Fot. 100 Chęciny – Zamek Królewski
Skarbiec, wejście
Stan przed konserwacją
Fot. Marek Mazurek 2024

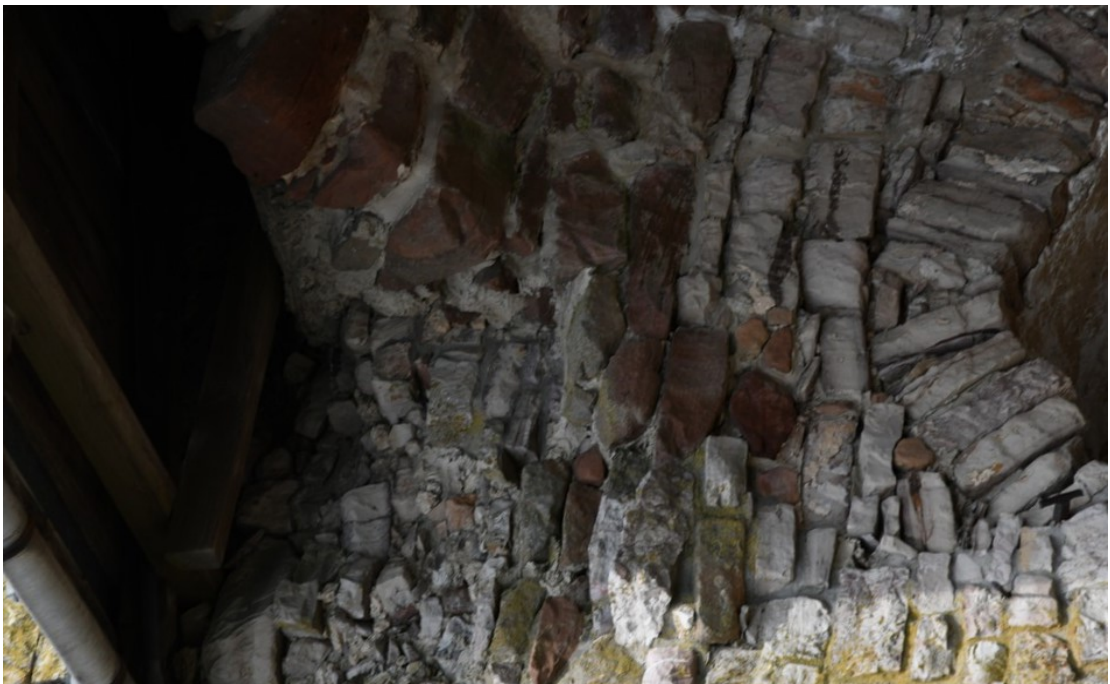
Fot. 101 Chęciny – Zamek Królewski
Skarbiec, wejście
Stan przed konserwacją
Fot. Marek Mazurek 2024

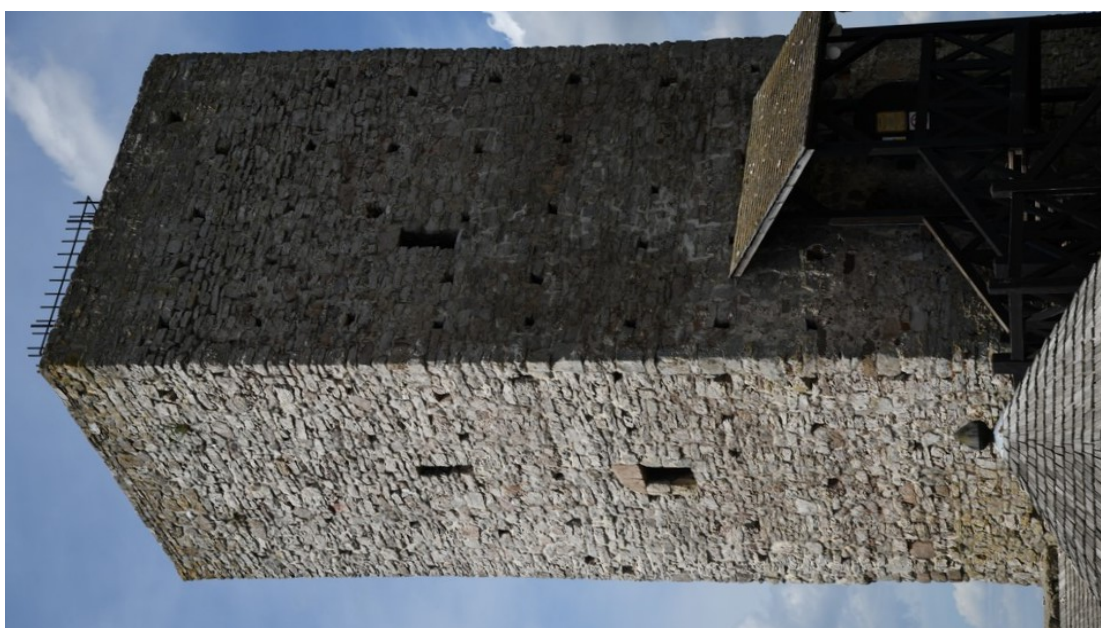
Fot. 107 Chęciny – Zamek Królewski
Wieża zachodnia, mury zewnętrzne
Stan przed konserwacją
Fot. Marek Mazurek 2024

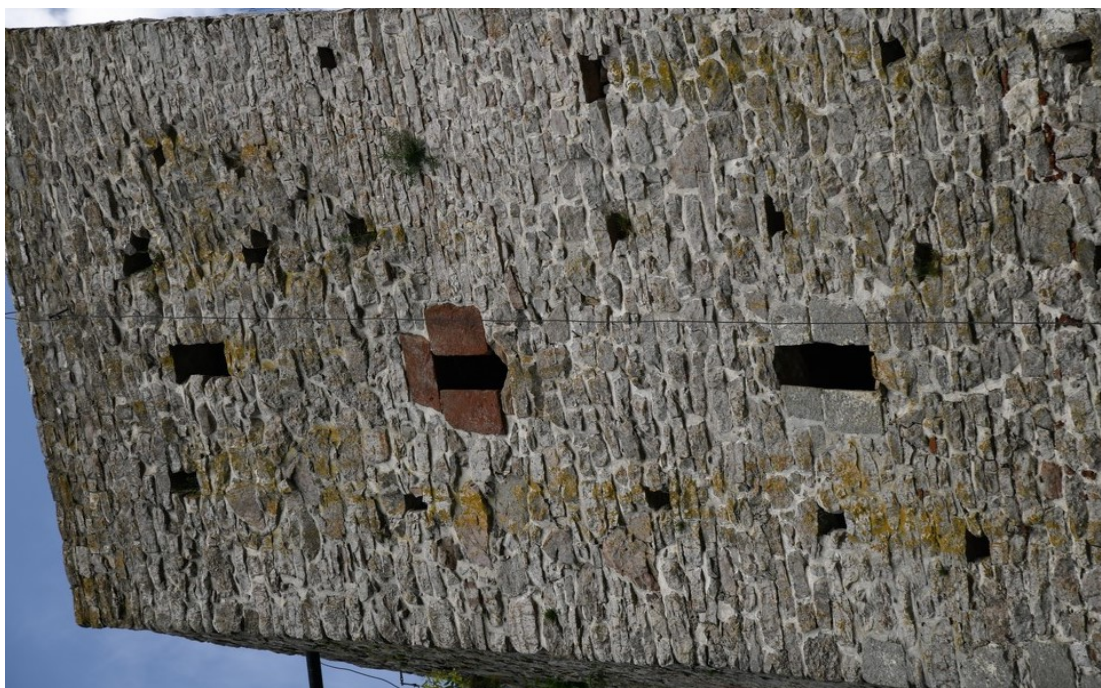
Fot. 108 Chęciny – Zamek Królewski
Wieża zachodnia, mury zewnętrzne
Stan przed konserwacją
Fot. Marek Mazurek 2024

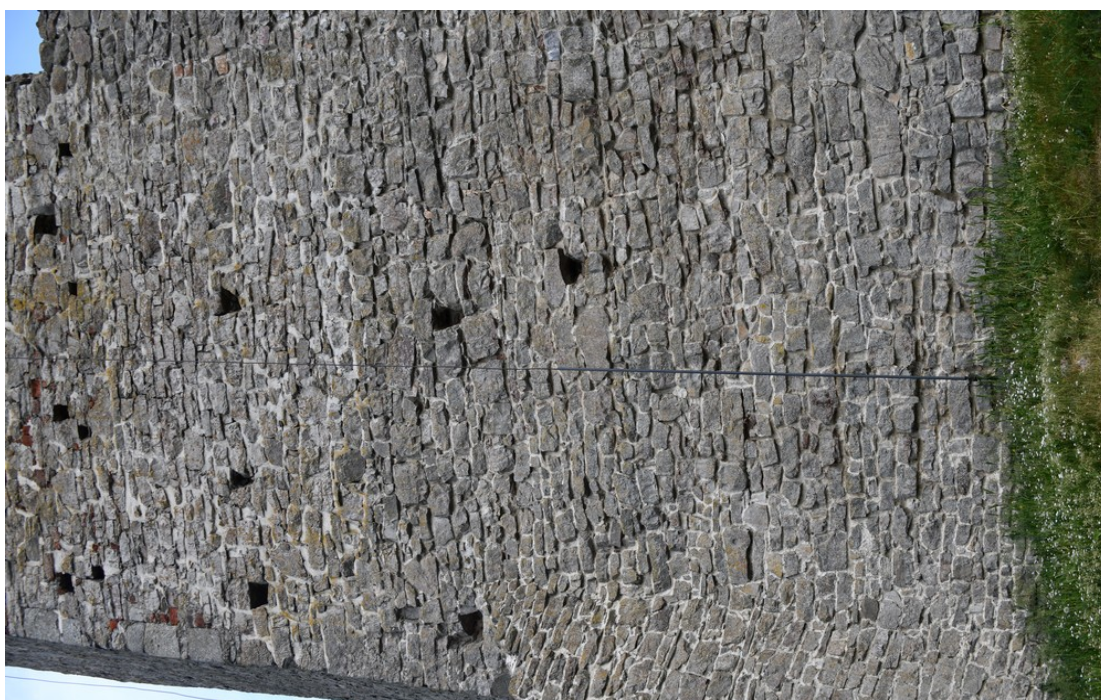
Fot. 109 Chęciny – Zamek Królewski
Wieża zachodnia, mury zewnętrzne
Stan przed konserwacją
Fot. Marek Mazurek 2024

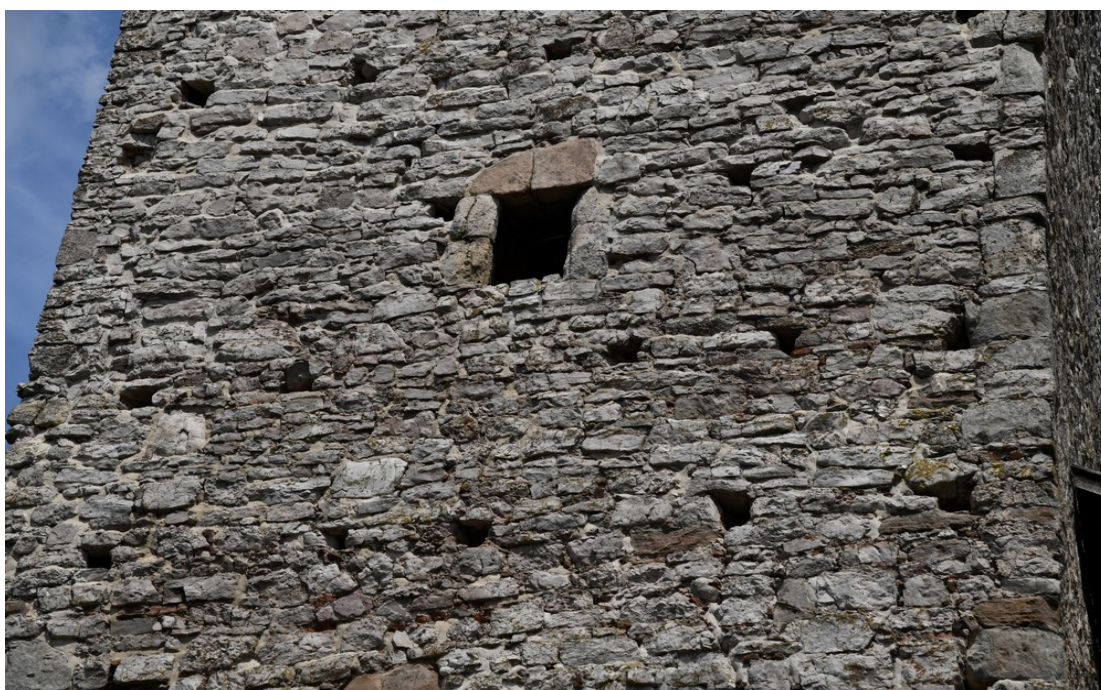
Fot. 110 Chęciny – Zamek Królewski
Wieża zachodnia, mury zewnętrzne
Stan przed konserwacją
Fot. Marek Mazurek 2024

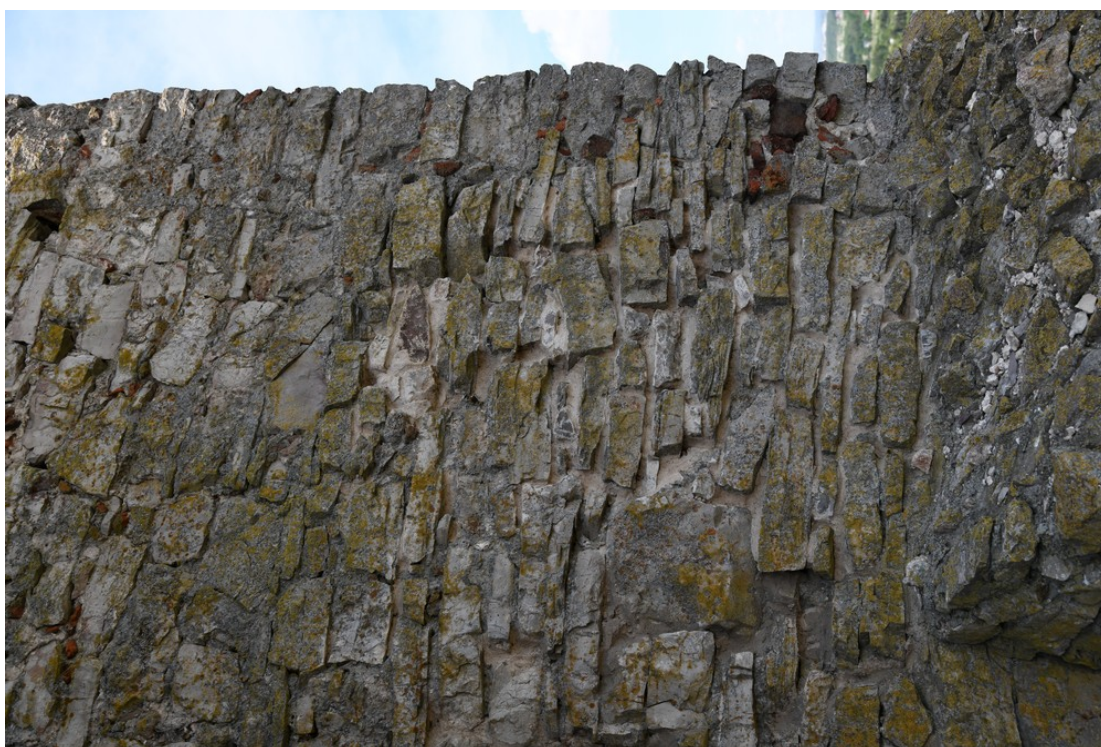
Fot. 111 Chęciny – Zamek Królewski
Wieża zachodnia, mury zewnętrzne
Stan przed konserwacją
Fot. Marek Mazurek 2024

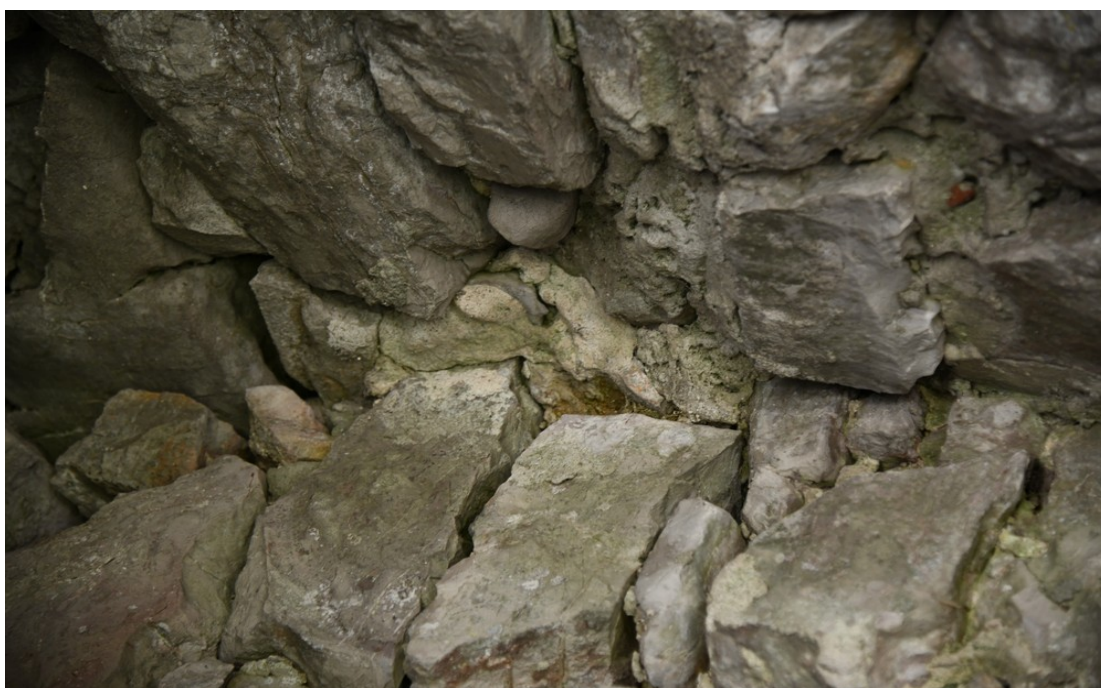
Fot. 112 Chęciny – Zamek Królewski
Wieża zachodnia, mury zewnętrzne
Stan przed konserwacją
Fot. Marek Mazurek 2024

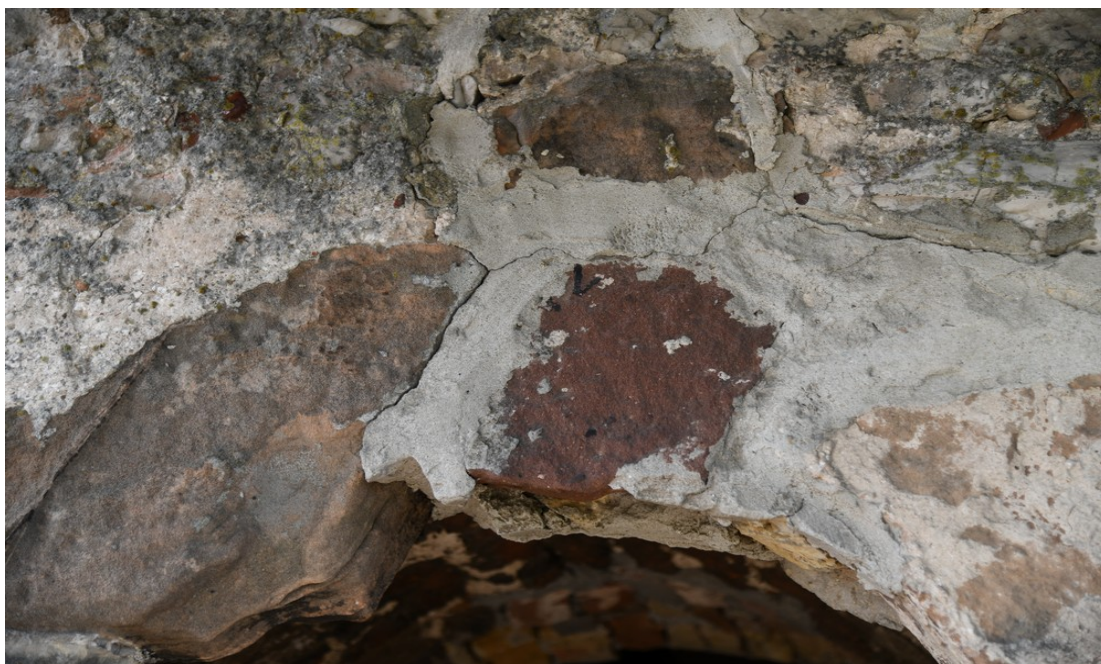
Fot. 114 Chęciny – Zamek Królewski
Wieża zachodnia, mury zewnętrzne
Stan przed konserwacją
Fot. Marek Mazurek 2024

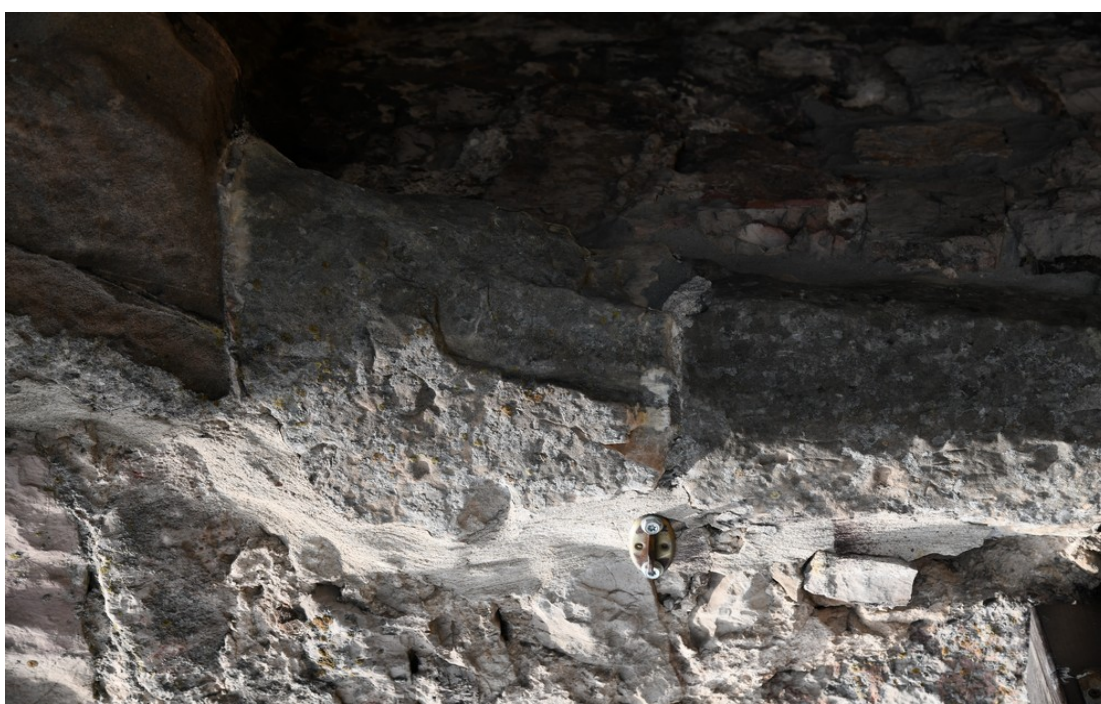
Fot. 115 Chęciny – Zamek Królewski
Wieża zachodnia, mury zewnętrzne
Stan przed konserwacją
Fot. Marek Mazurek 2024

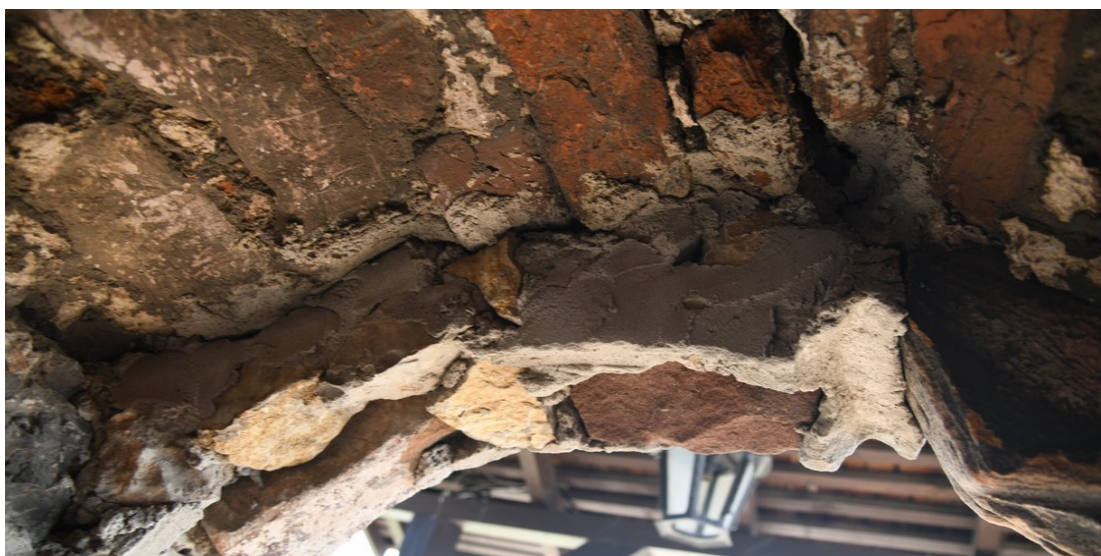
Fot. 116 Chęciny – Zamek Królewski
Wieża zachodnia, mury zewnętrzne
Stan przed konserwacją
Fot. Marek Mazurek 2024

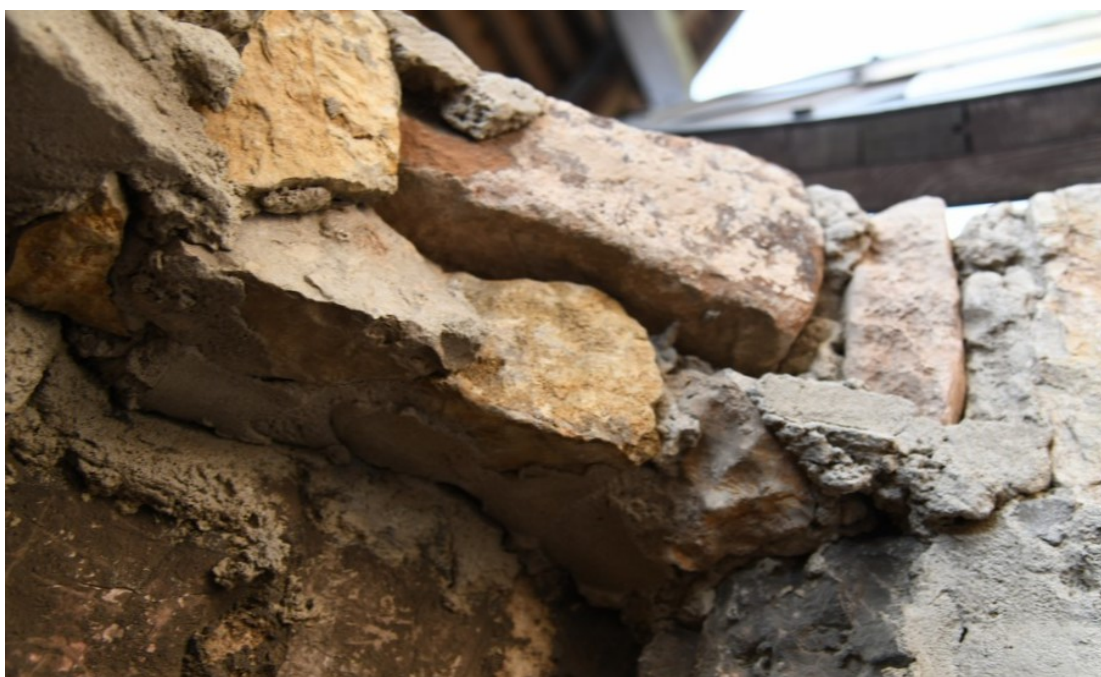
Fot. 117 Chęciny – Zamek Królewski
Wieża zachodnia, łuk nad wejściem
Stan przed konserwacją
Fot. Marek Mazurek 2024

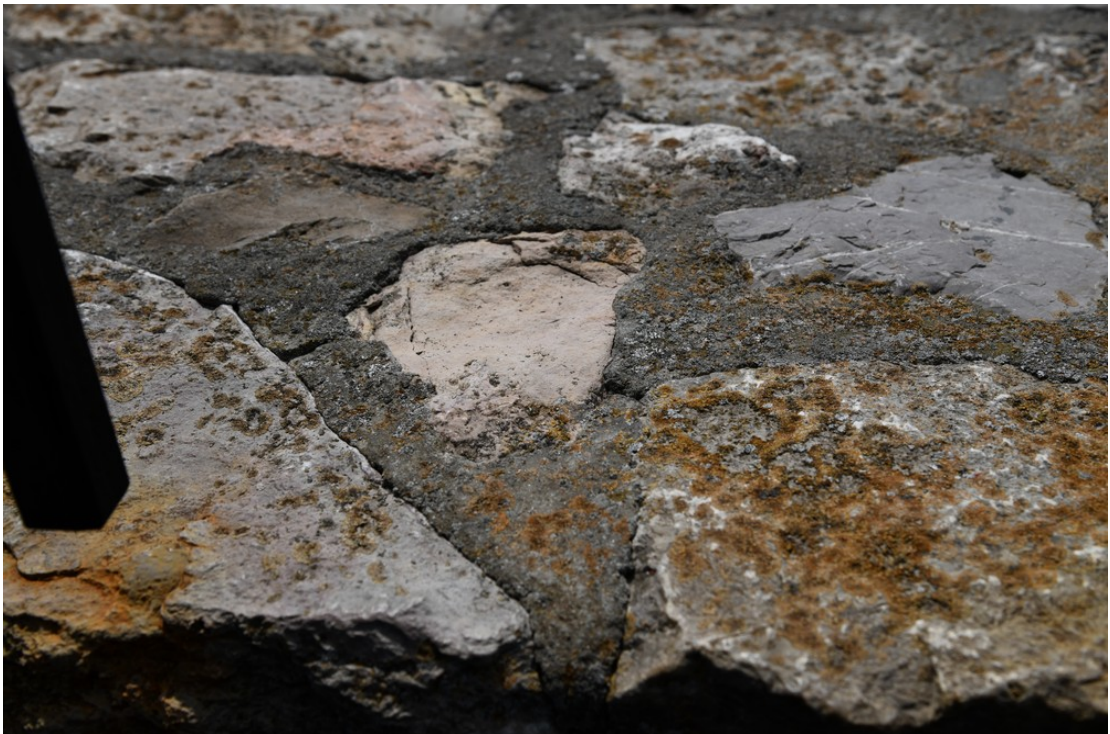
Fot. 118 Chęciny – Zamek Królewski
Wieża zachodnia, łuk nad wejściem
Stan przed konserwacją
Fot. Marek Mazurek 2024

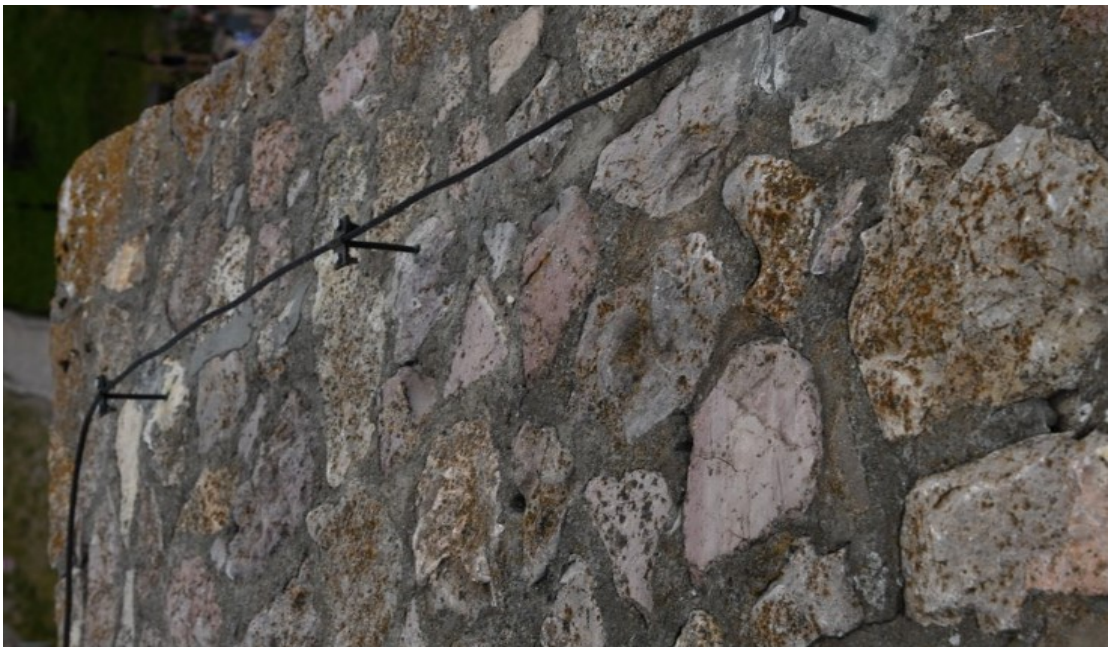
Fot. 119 Chęciny – Zamek Królewski
Wieża zachodnia, korona
Stan przed konserwacją
Fot. Marek Mazurek 2024

2. Pogłębienie pęknięć w cementowej wylewce na koronie wieży i górnym żelbetowym podejściu – mechaniczne, płynne, bezwibracyjne nacięcia szlifierką kątową, tarczą diamentową, o głębokości 3 cm. Po odkurzeniu szczeliny należy odkurzyć, zagruntować, a następnie wypełnić masą żywiczną.

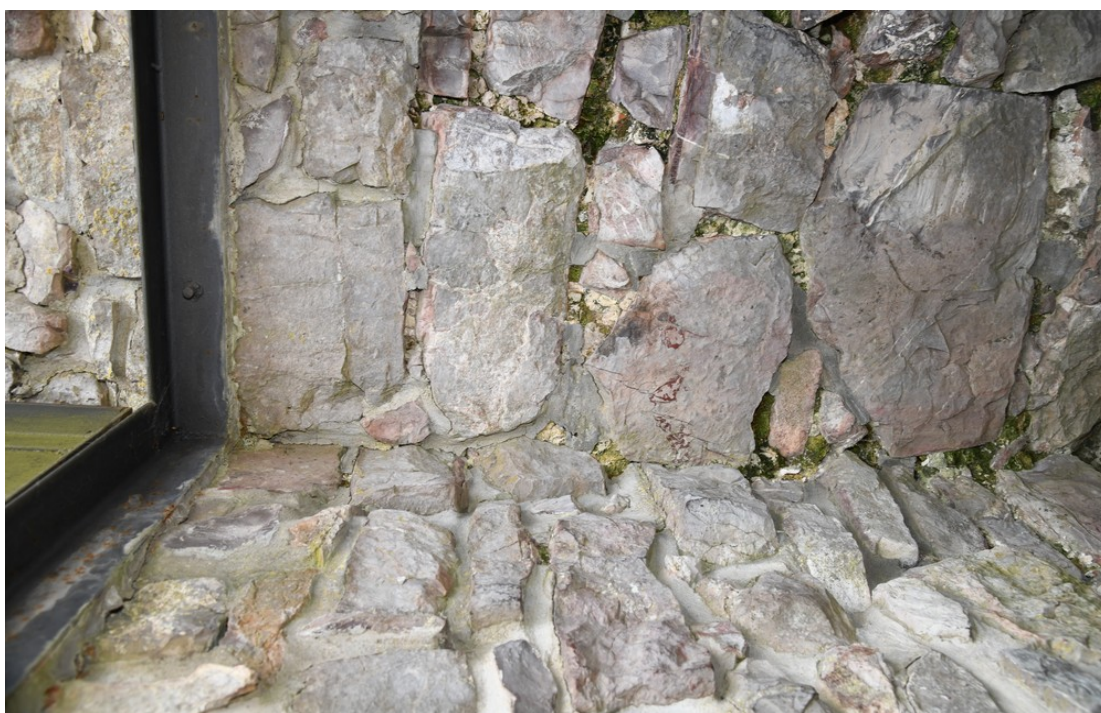
Fot. 120 Chęciny – Zamek Królewski
Wieża zachodnia, korona
Stan przed konserwacją
Fot. Marek Mazurek 2024

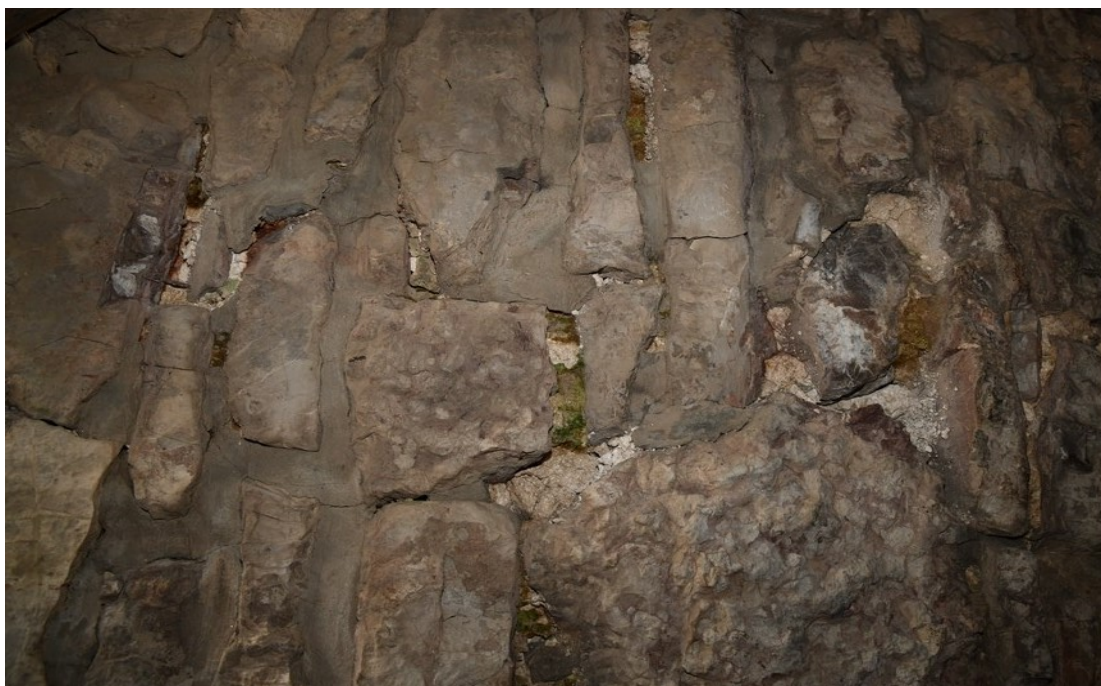
Fot. 122 Chęciny – Zamek Królewski
Wieża zachodnia, mury wewnętrzne
Stan przed konserwacją
Fot. Marek Mazurek 2024

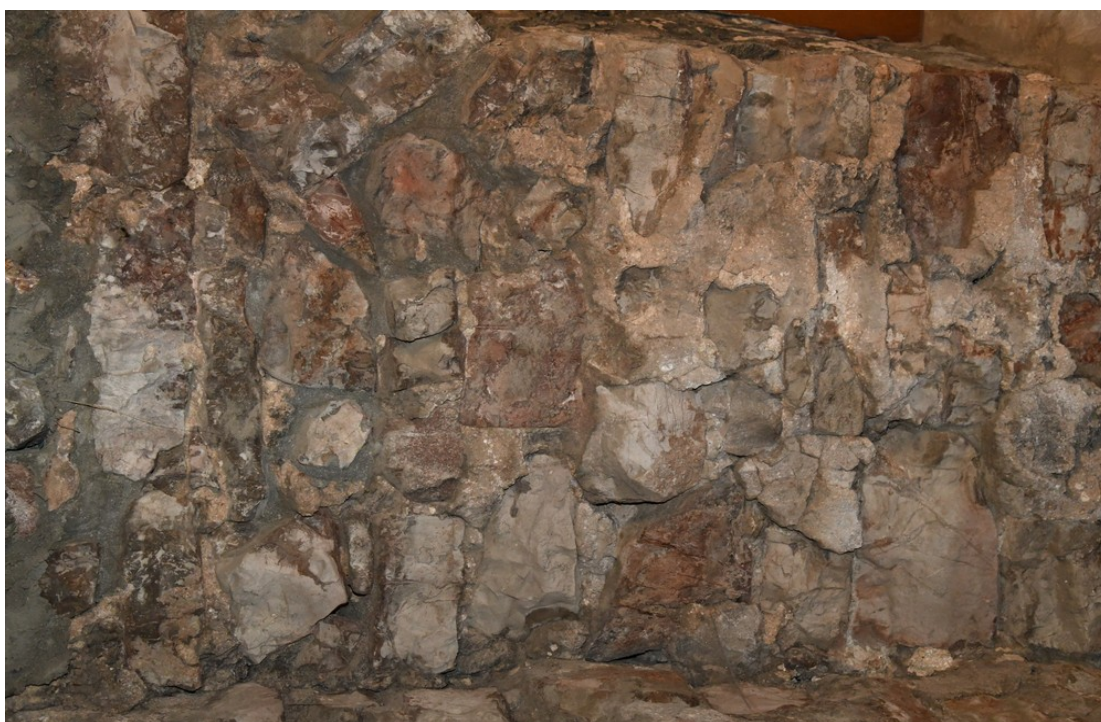
Fot. 123 Chęciny – Zamek Królewski
Wieża zachodnia, mury wewnętrzne
Stan przed konserwacją
Fot. Marek Mazurek 2024

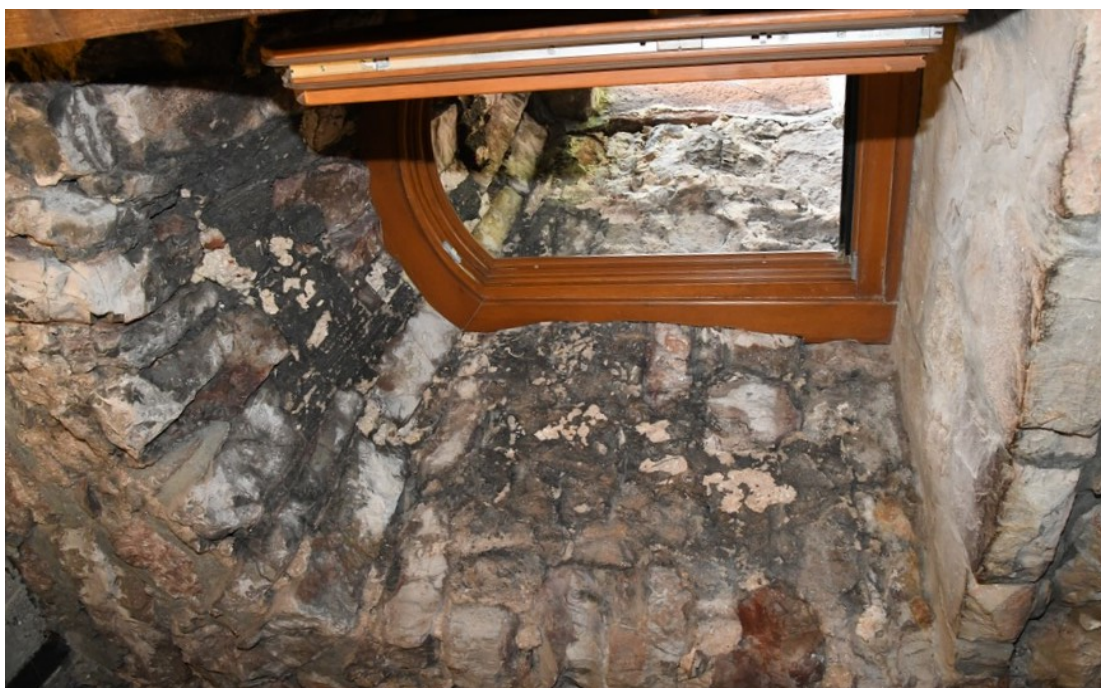
Fot. 124 Chęciny – Zamek Królewski
Wieża zachodnia, mury wewnętrzne
Stan przed konserwacją
Fot. Marek Mazurek 2024

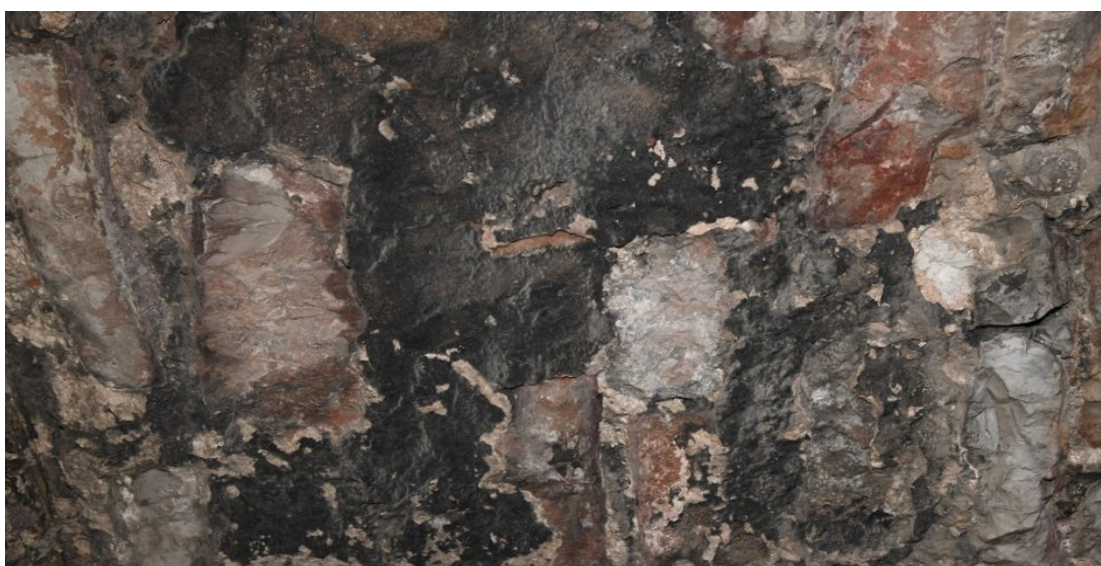
Fot. 125 Chęciny – Zamek Królewski
Wieża zachodnia, mury wewnętrzne
Stan przed konserwacją
Fot. Marek Mazurek 2024

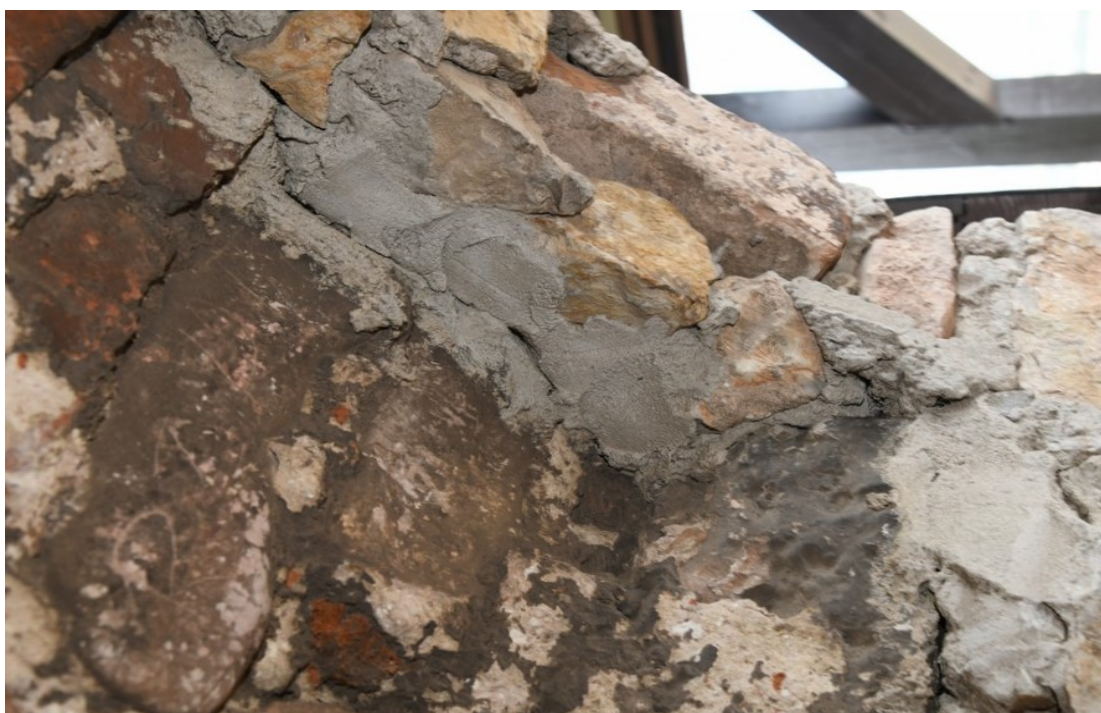
Fot. 126 Chęciny – Zamek Królewski
Wieża zachodnia, mury wewnętrzne
Stan przed konserwacją
Fot. Marek Mazurek 2024

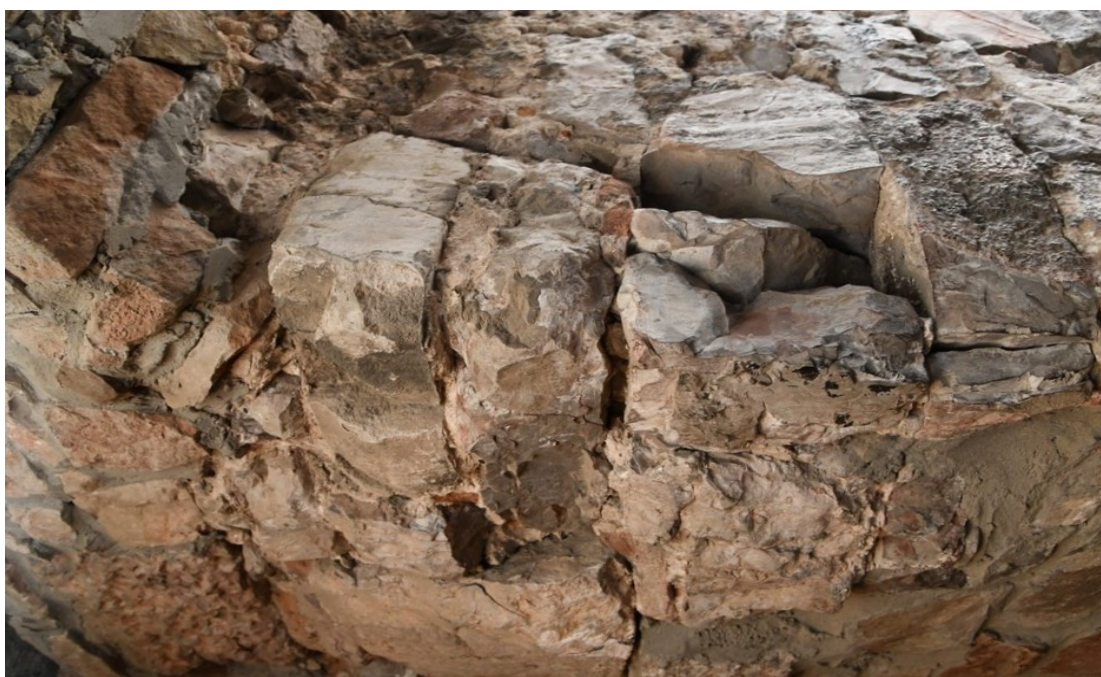
Fot. 127 Chęciny – Zamek Królewski
Wieża zachodnia, mury wewnętrzne
Stan przed konserwacją
Fot. Marek Mazurek 2024

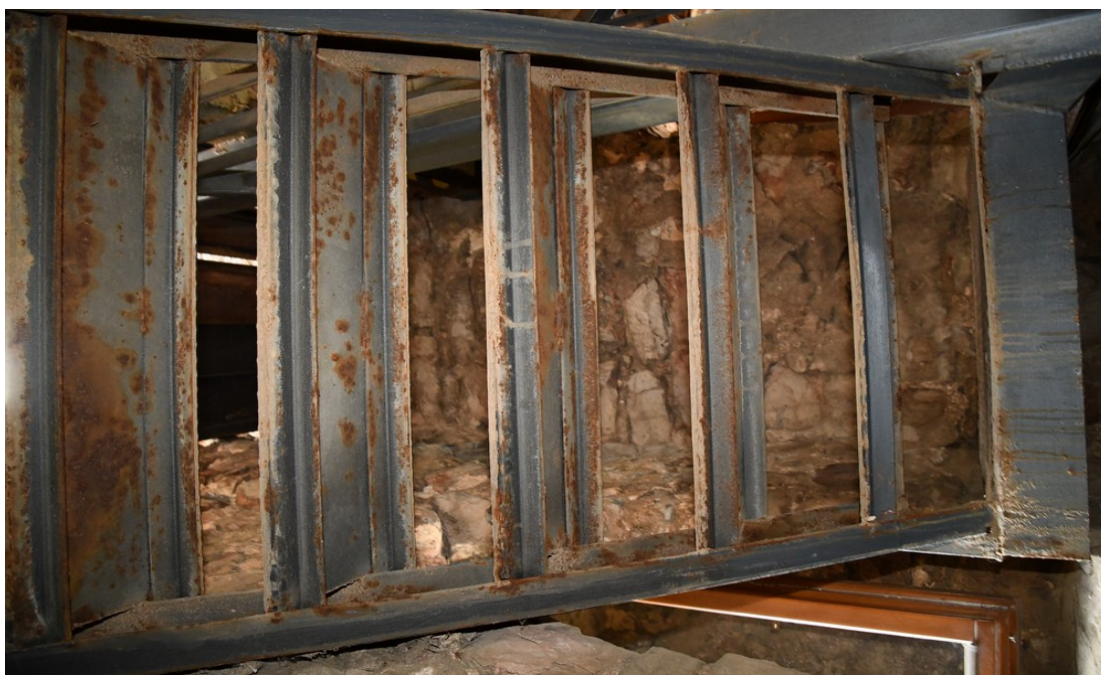
Fot. 128 Chęciny – Zamek Królewski
Wieża zachodnia, mury wewnętrzne
Stan przed konserwacją
Fot. Marek Mazurek 2024

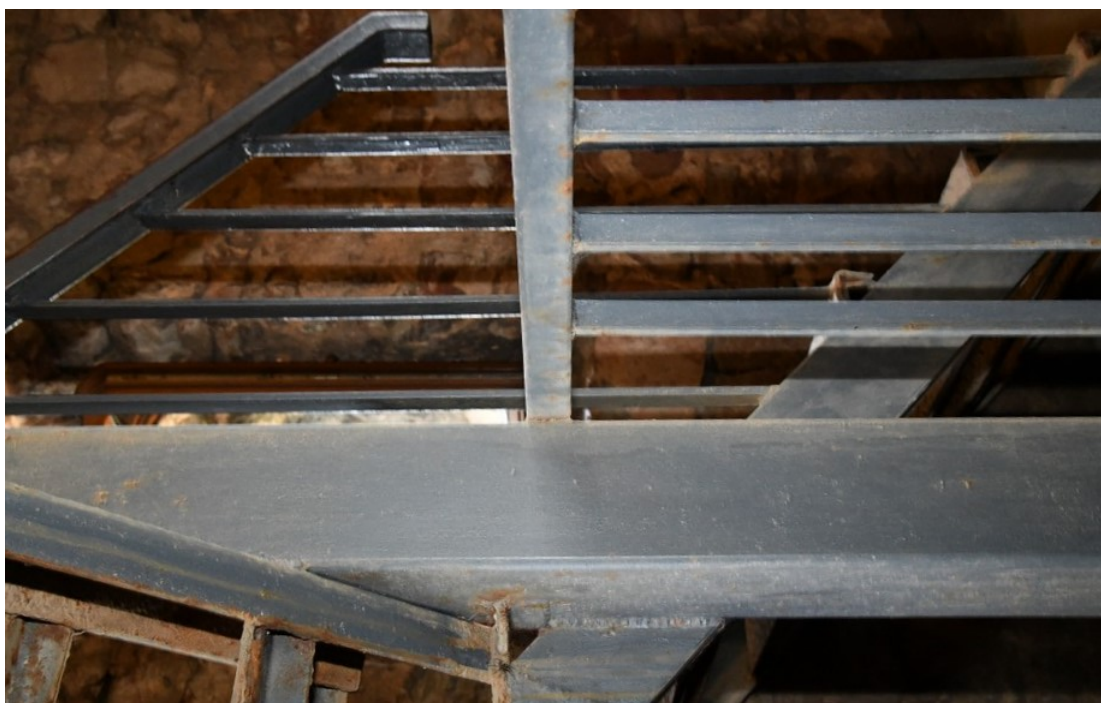
Fot. 129 Chęciny – Zamek Królewski
Wieża zachodnia, stalowe schody
Stan przed konserwacją
Fot. Marek Mazurek 2024

7. Wstępne oczyszczenie powierzchni, usunięcia nawarstwień korozji i rozluźnionych warstw farby – mechanicznie, szczotki stalowe, ewentualnie metoda strumieniowo-ścierna, w miejscach ognisk korozji.

10. Podkład antykorozyjny - wykonanie podkładu miniowego z 10 % dodatkiem stabilizatora rdzy firmy Hector V 33.
11. Wierzchnia alkilowa farba antykorozyjna.
