WSTĘPNA
DOKUMENTACJA KONSERWATORSKA
Z PROGRAMAMI PRAC KONSERWATORSKICH
OBEJMUJE
ZAKRES ROBÓT BUDOWLANYCH RENOWACYJNO-REMONTOWYCH
I ZABEZPIECZAJĄCYCH ISTNIEJĄCĄ STRUKTURĘ MURÓW ZAMKU
KRÓLEWSKIEGO W CHEĆCINACH”.
W.K.

MGR MAREK MAZUREK
KONSERWATOR DZIEŁ SZTUKI
UMK TORUŃ, NR DYPL. 747

KIELCE/CHEĆCINY, MAJ 2024 R.

OBIEKT : Ruiny Zamku Królewskiego

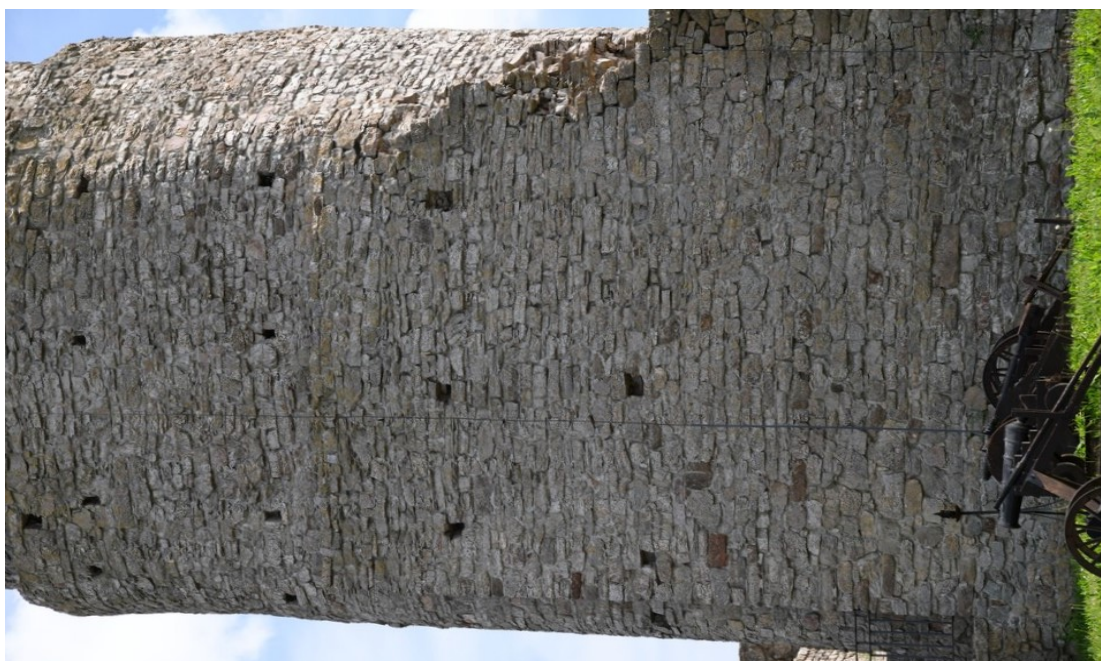
Fot. 131 Chęciny – Zamek Królewski
Wieża środkowa
Stan przed konserwacją
Fot. Marek Mazurek 2024

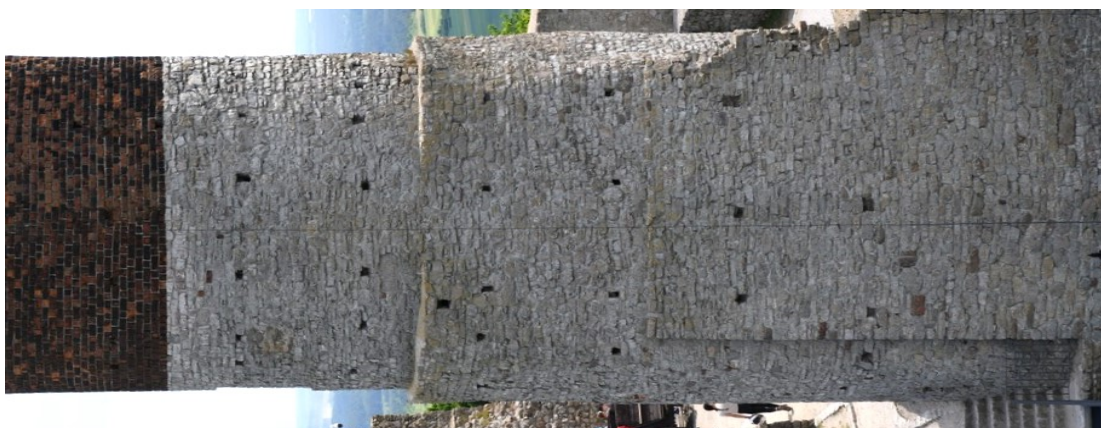
Fot. 133 Chęciny – Zamek Królewski
Wieża środkowa, mury zewnętrzne
Stan przed konserwacją
Fot. Marek Mazurek 2024

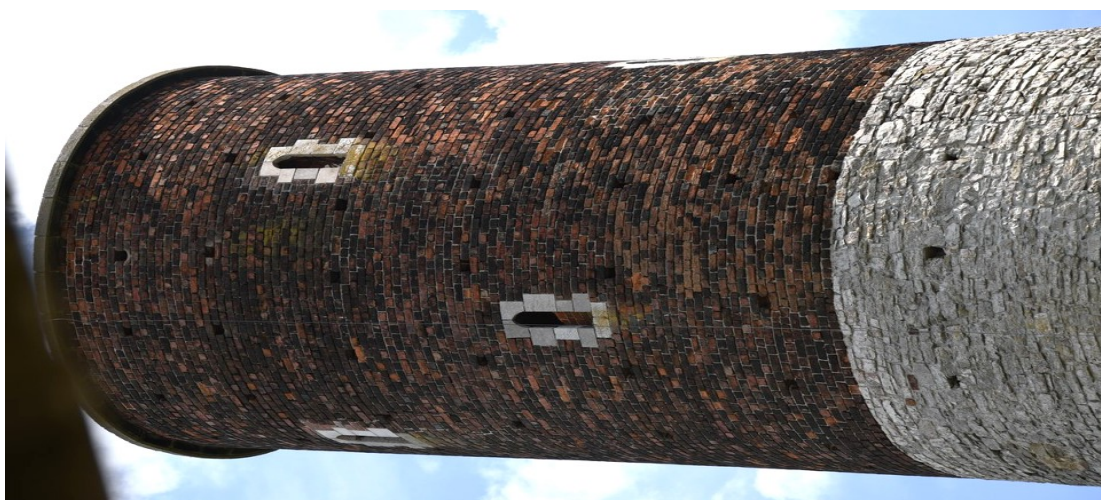
Fot. 134 Chęciny – Zamek Królewski
Wieża środkowa, mury zewnętrzne
Stan przed konserwacją
Fot. Marek Mazurek 2024

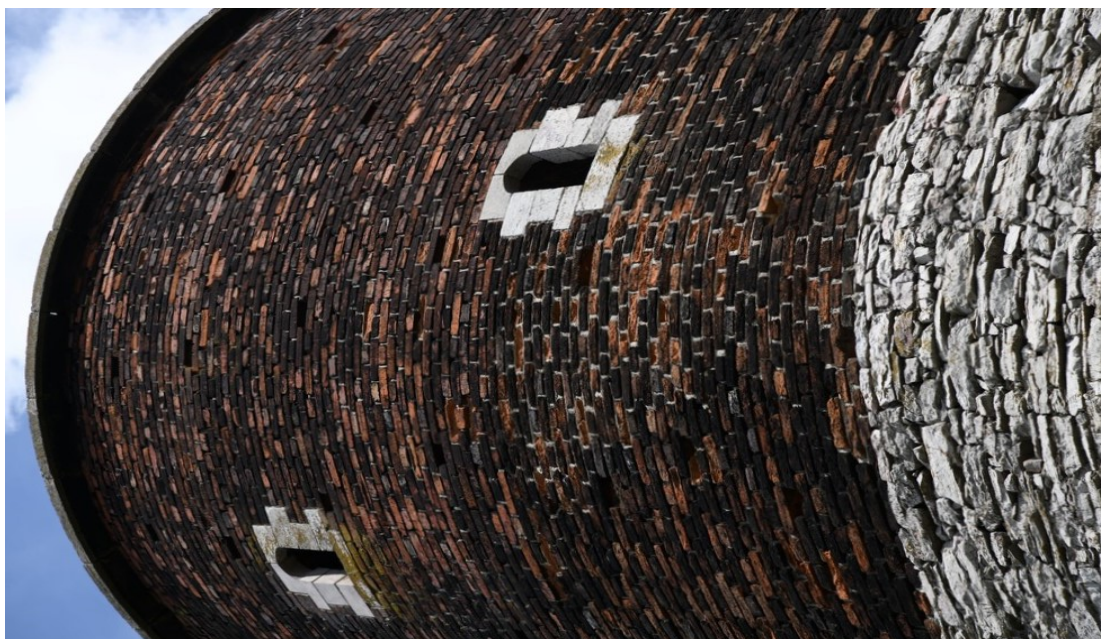
Fot. 135 Chęciny – Zamek Królewski
Wieża środkowa, mury zewnętrzne
Stan przed konserwacją
Fot. Marek Mazurek 2024

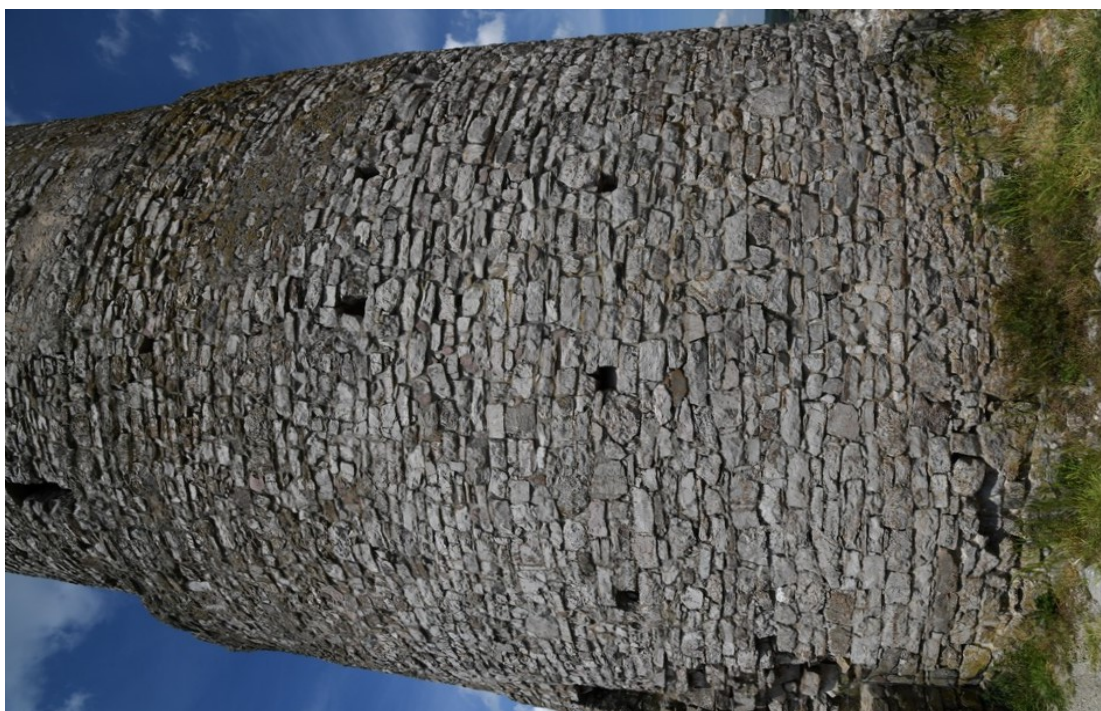
Fot. 137 Chęciny – Zamek Królewski
Wieża środkowa, mury zewnętrzne
Stan przed konserwacją
Fot. Marek Mazurek 2024

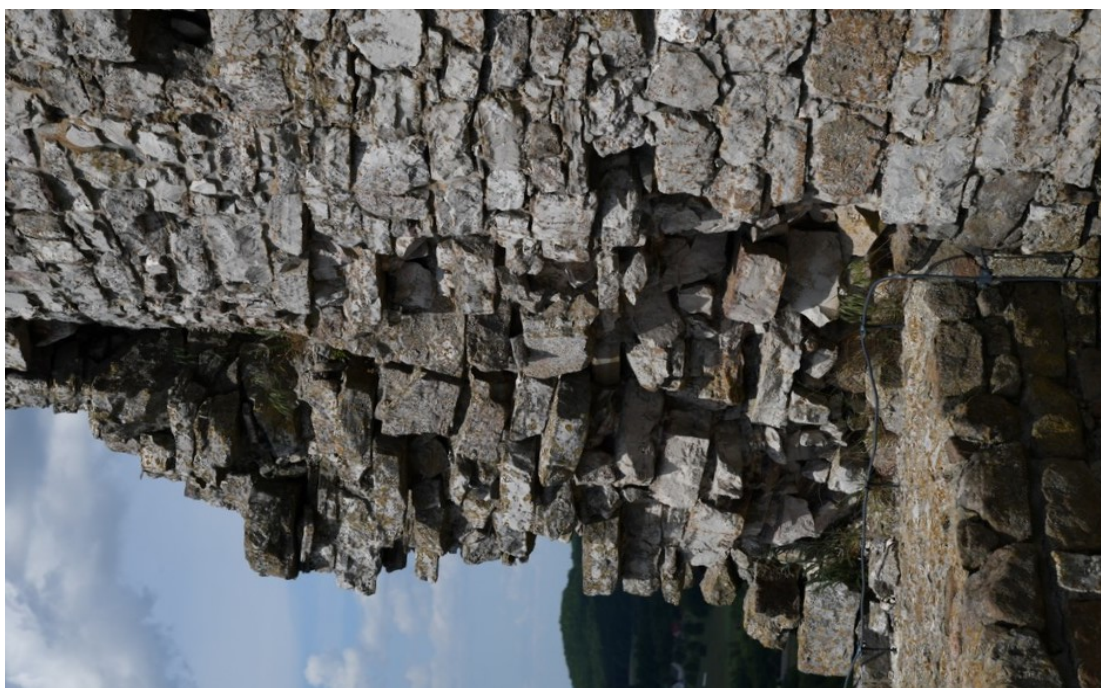
Fot. 139 Chęciny – Zamek Królewski
Wieża środkowa, mury zewnętrzne
Stan przed konserwacją
Fot. Marek Mazurek 2024

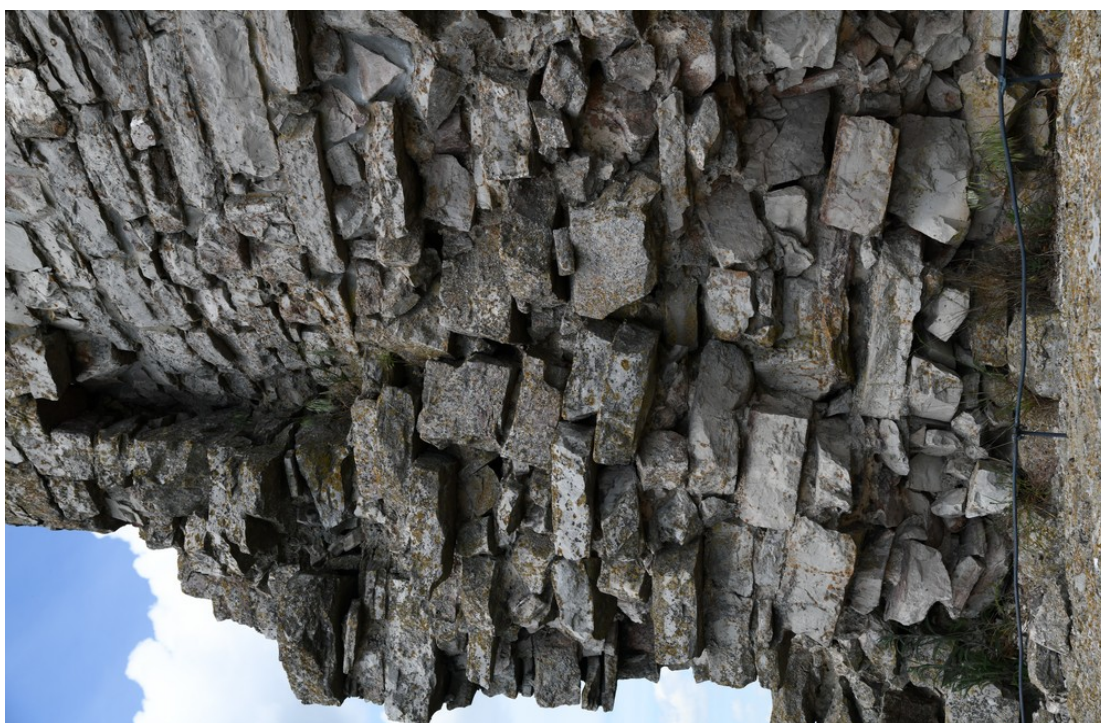
Fot. 140 Chęciny – Zamek Królewski
Wieża środkowa, mury zewnętrzne
Stan przed konserwacją
Fot. Marek Mazurek 2024

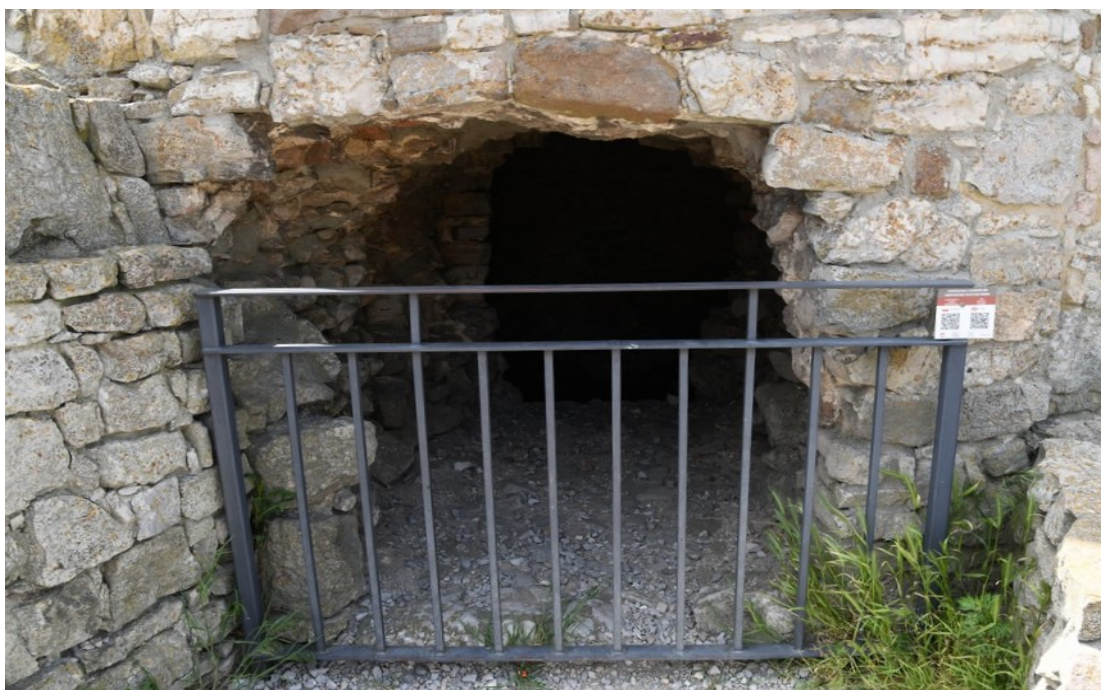
Fot. 141 Chęciny – Zamek Królewski
Wieża środkowa, mury zewnętrzne
Stan przed konserwacją
Fot. Marek Mazurek 2024

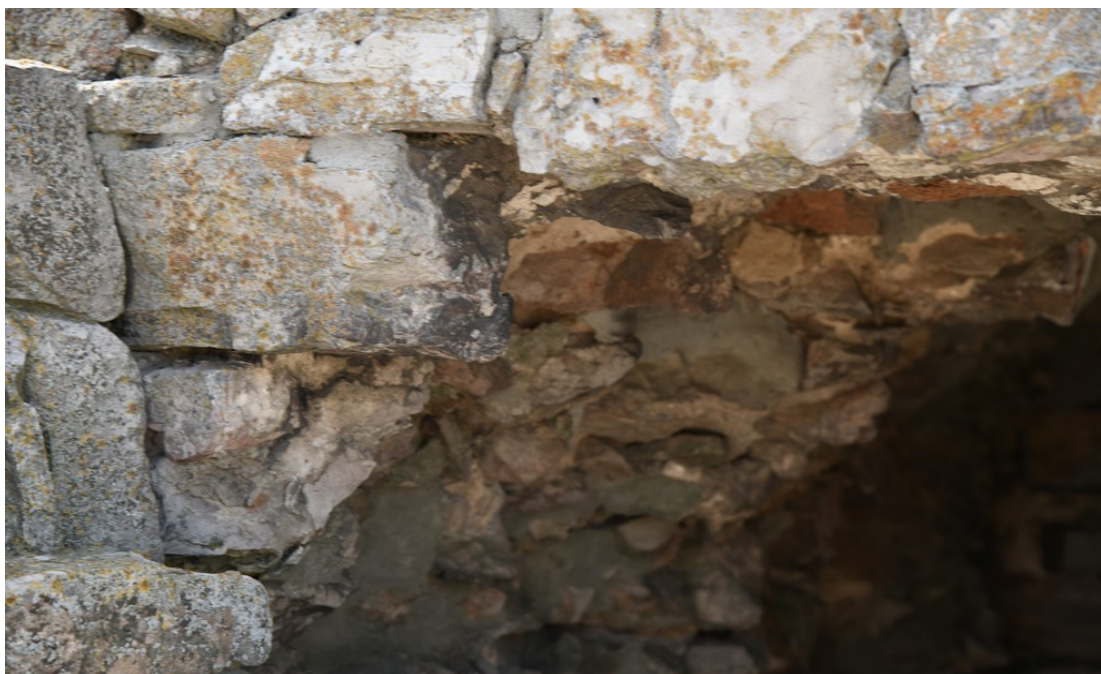
Fot. 142 Chęciny – Zamek Królewski
Wieża środkowa, wejście
Stan przed konserwacją
Fot. Marek Mazurek 2024

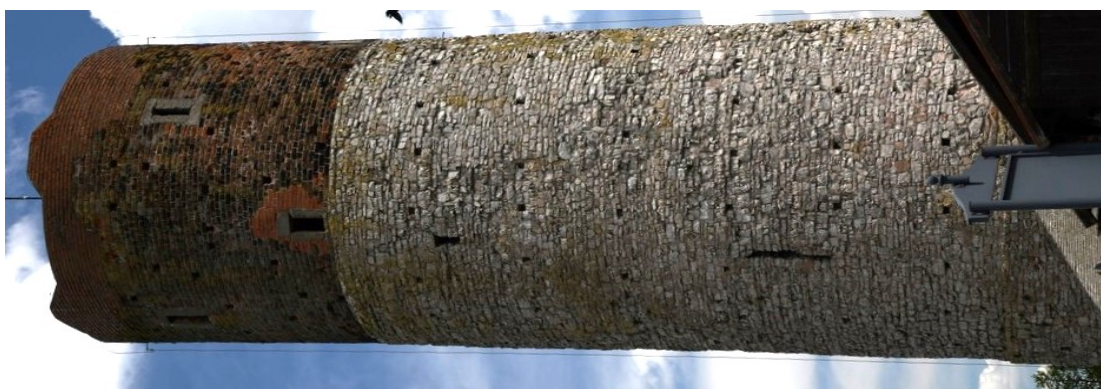
Fot. 143 Chęciny – Zamek Królewski
Wieża środkowa, mury zewnętrzne
Stan przed konserwacją
Fot. Marek Mazurek 2024

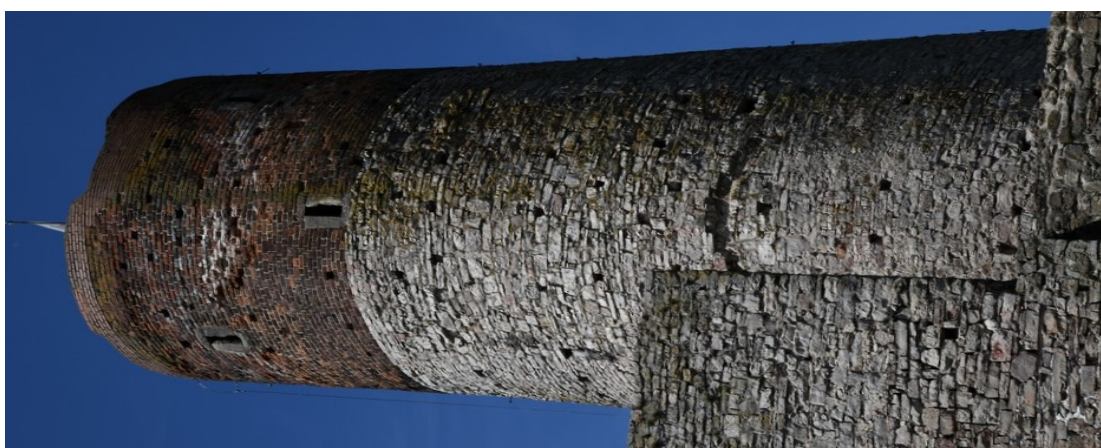
Fot. 144 Chęciny – Zamek Królewski
Wieża wschodnia, mury zewnętrzne
Stan przed konserwacją
Fot. Marek Mazurek 2024

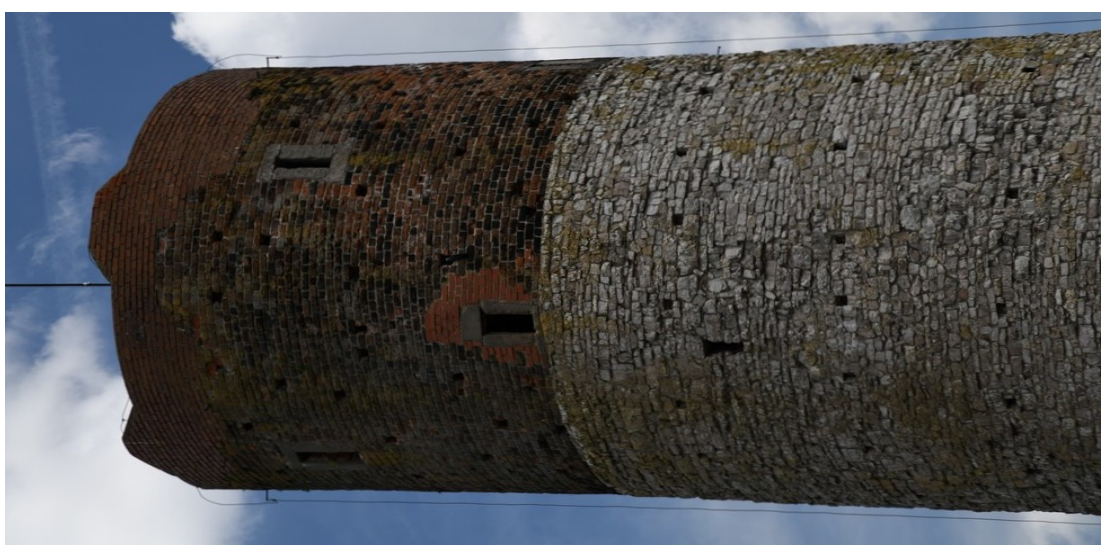
Fot. 145 Chęciny – Zamek Królewski
Wieża wschodnia, mury zewnętrzne
Stan przed konserwacją
Fot. Marek Mazurek 2024

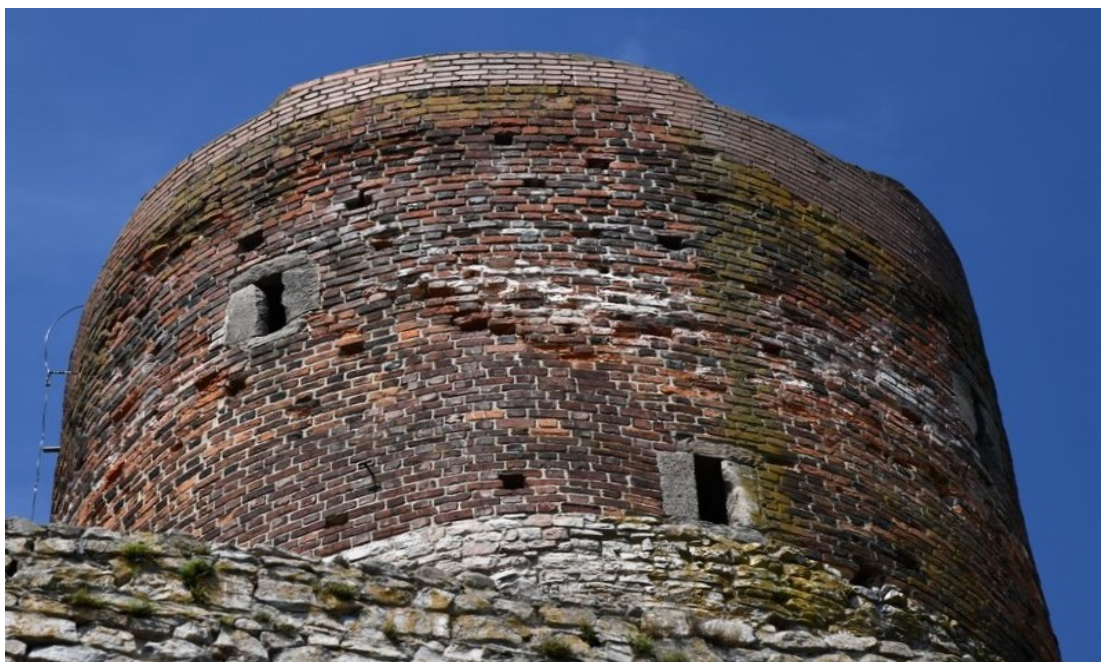
Fot. 146 Chęciny – Zamek Królewski
Wieża wschodnia, mury zewnętrzne
Stan przed konserwacją
Fot. Marek Mazurek 2024

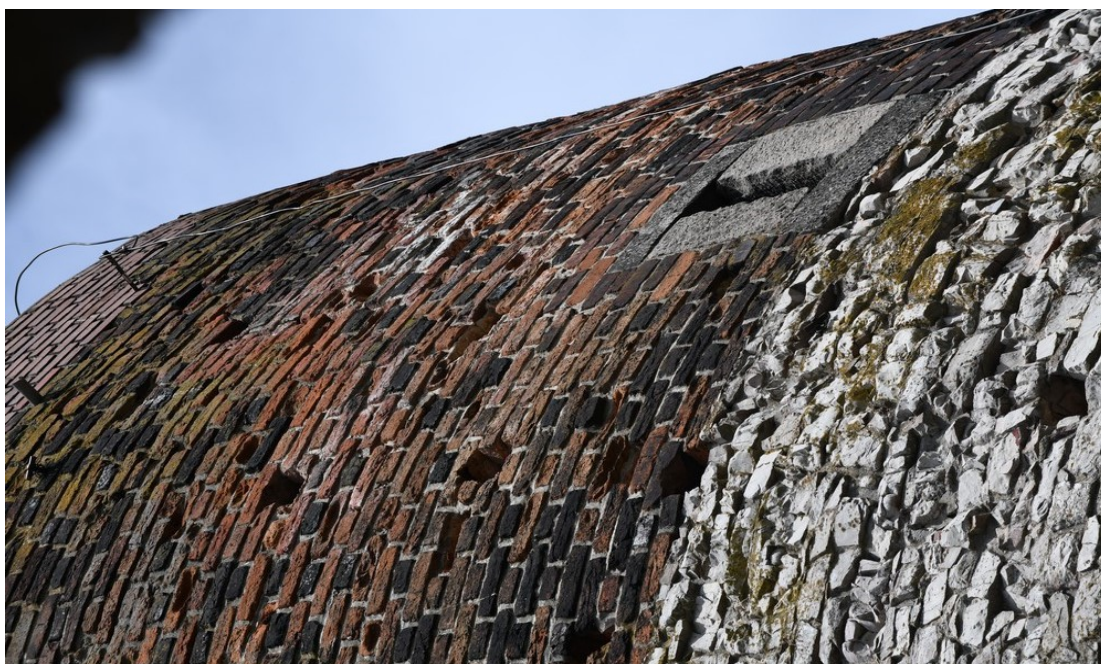
Fot. 147 Chęciny – Zamek Królewski
Wieża wschodnia, mury zewnętrzne
Stan przed konserwacją
Fot. Marek Mazurek 2024

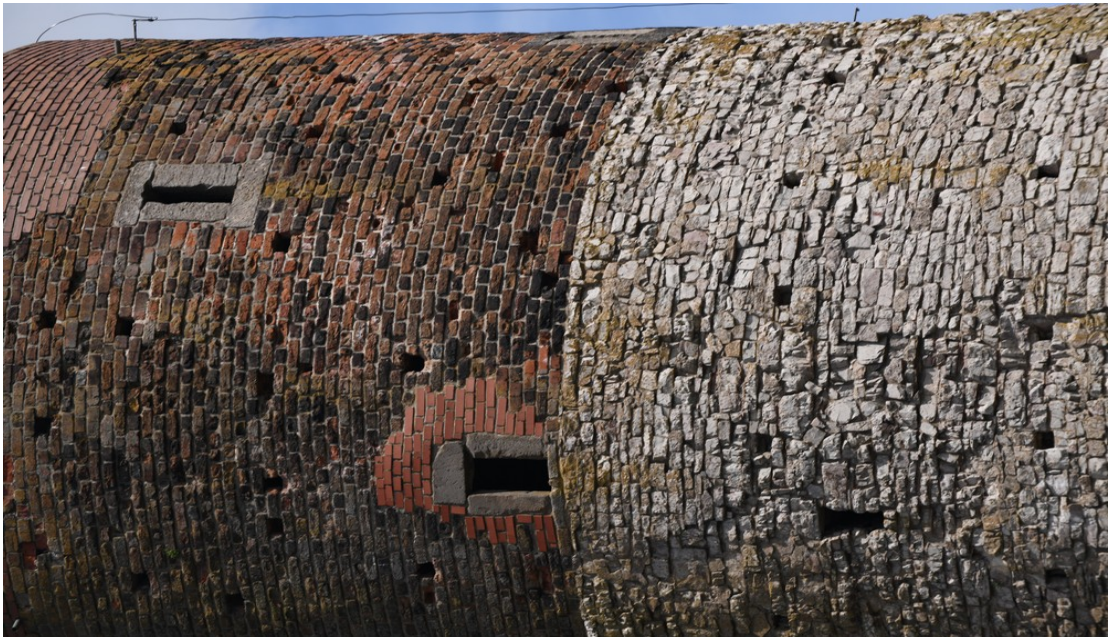
Fot. 148 Chęciny – Zamek Królewski
Wieża wschodnia, mury zewnętrzne
Stan przed konserwacją
Fot. Marek Mazurek 2024

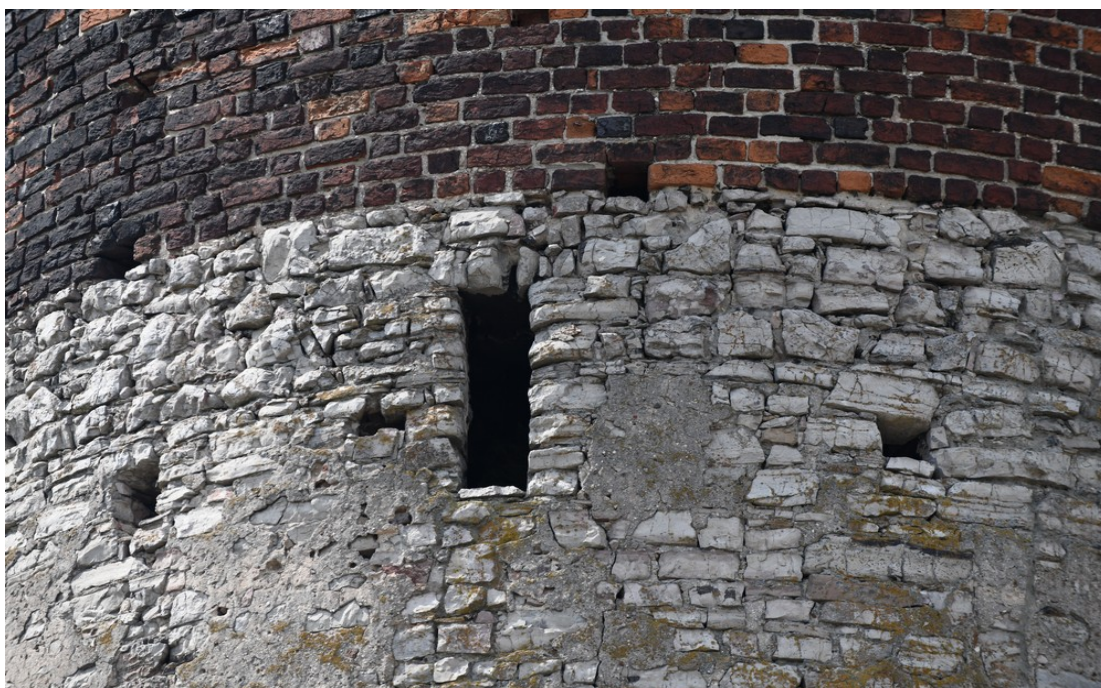
Fot. 150 Chęciny – Zamek Królewski
Wieża wschodnia, mury zewnętrzne
Stan przed konserwacją
Fot. Marek Mazurek 2024

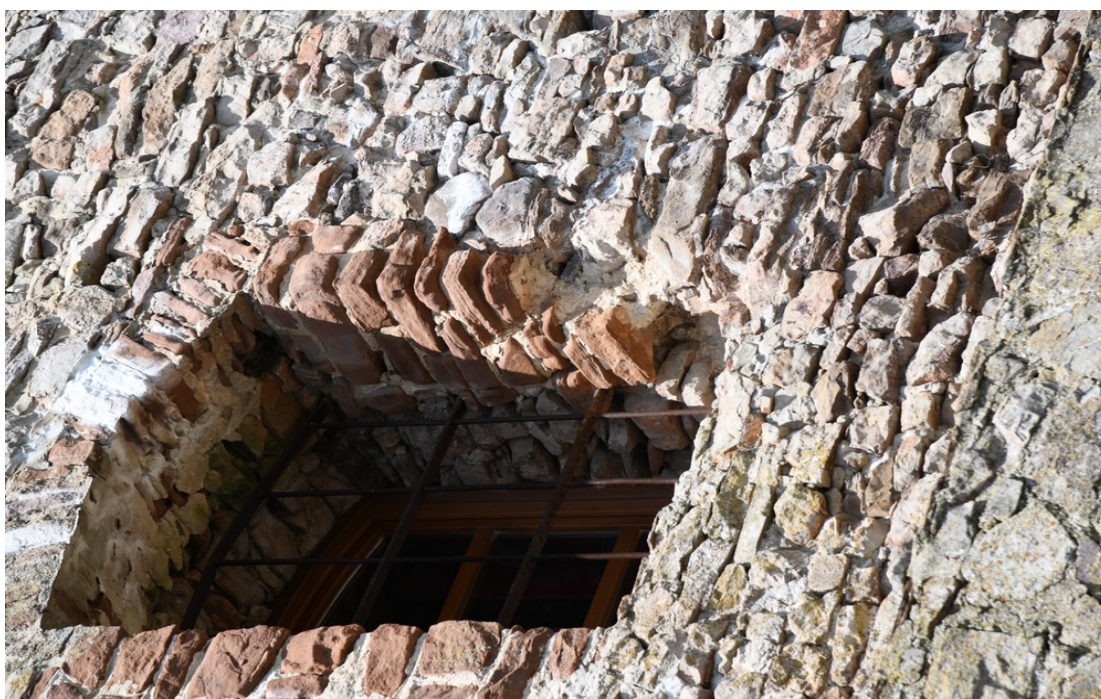
Fot. 151 Chęciny – Zamek Królewski
Wieża wschodnia, mury zewnętrzne
Stan przed konserwacją
Fot. Marek Mazurek 2024

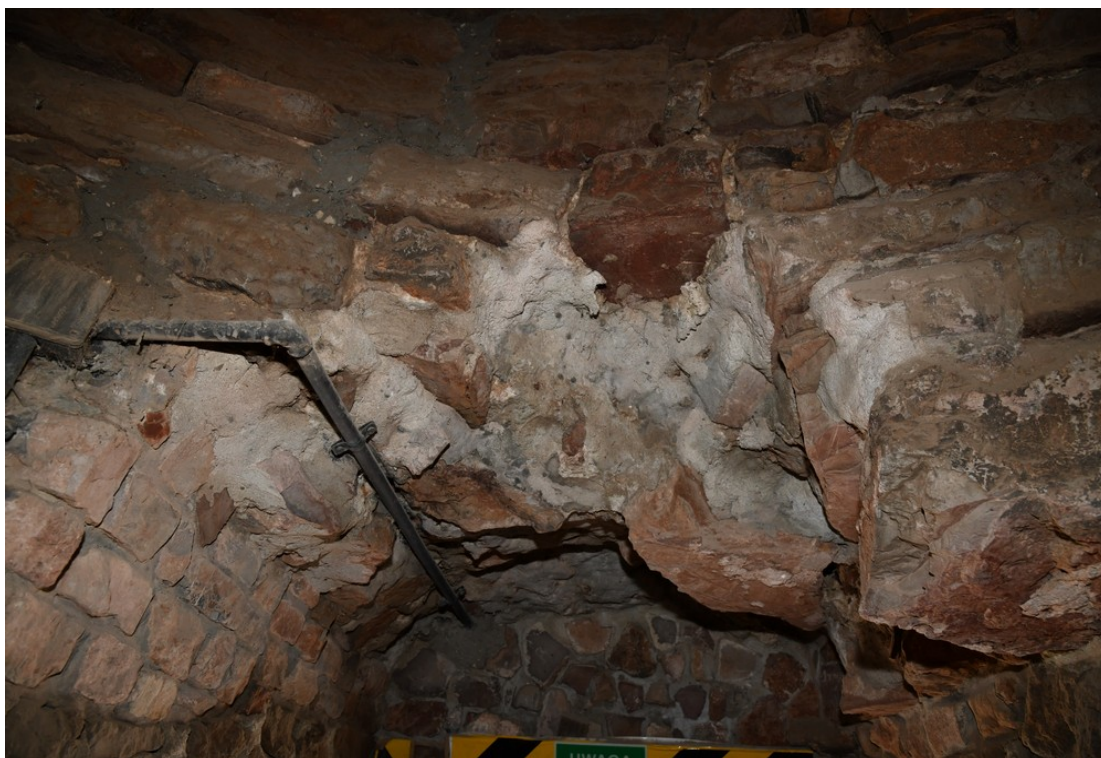
Fot. 153 Chęciny – Zamek Królewski
Wieża wschodnia, mury wewnętrzne
Stan przed konserwacją
Fot. Marek Mazurek 2024

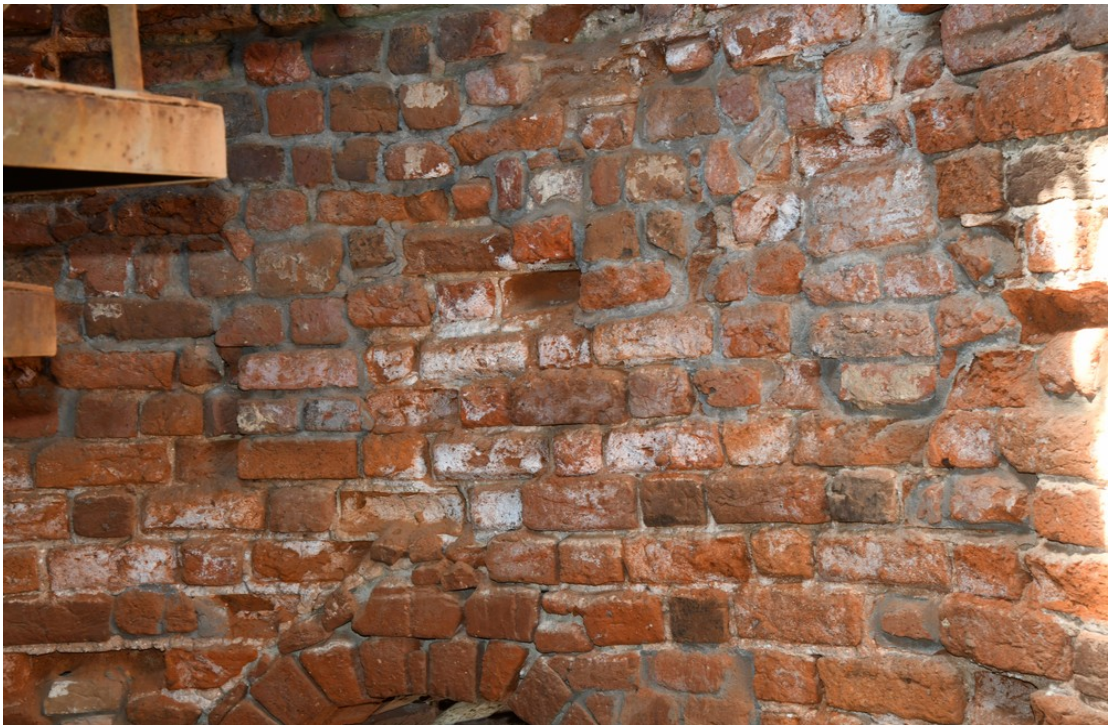
Fot. 154 Chęciny – Zamek Królewski
Wieża wschodnia, mury wewnętrzne
Stan przed konserwacją
Fot. Marek Mazurek 2024

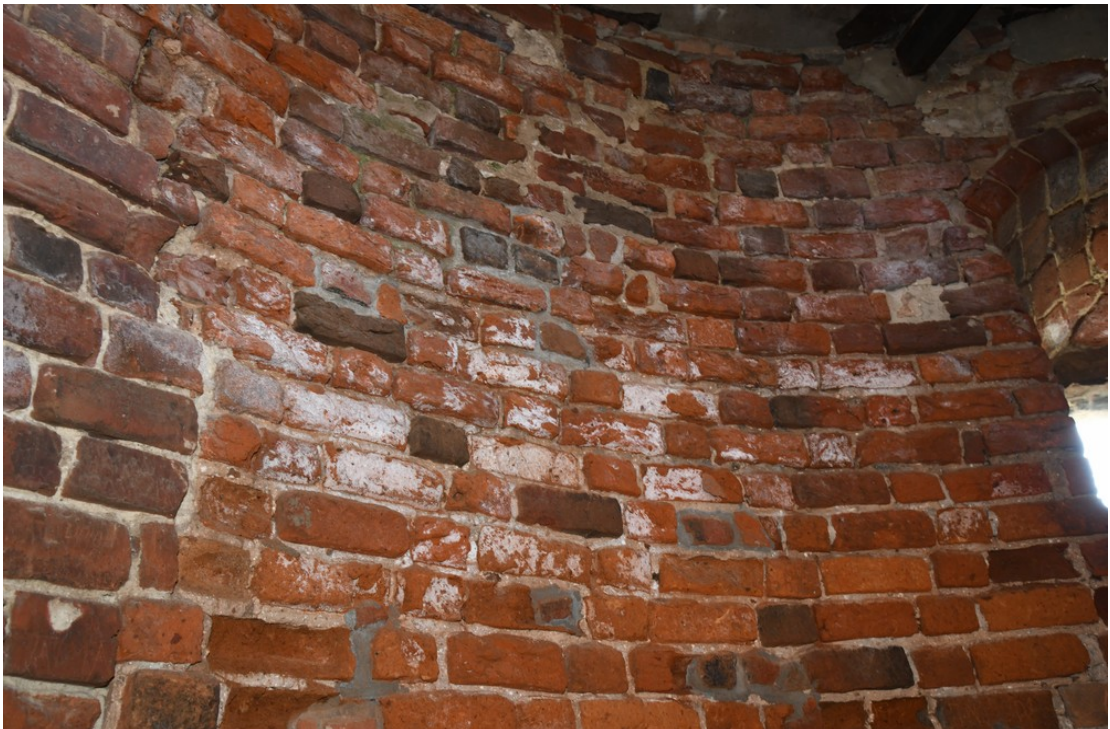
Fot. 155 Chęciny – Zamek Królewski
Wieża wschodnia, mury wewnętrzne
Stan przed konserwacją
Fot. Marek Mazurek 2024

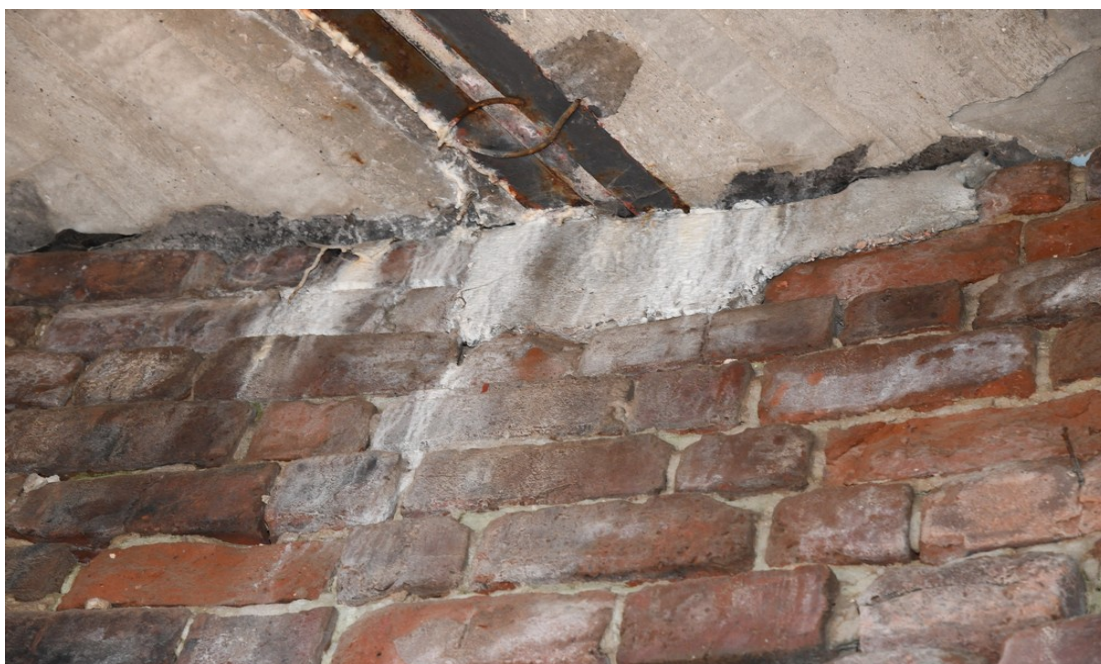
Fot. 156 Chęciny – Zamek Królewski
Wieża wschodnia, mury zewnętrzne
Stan przed konserwacją
Fot. Marek Mazurek 2024

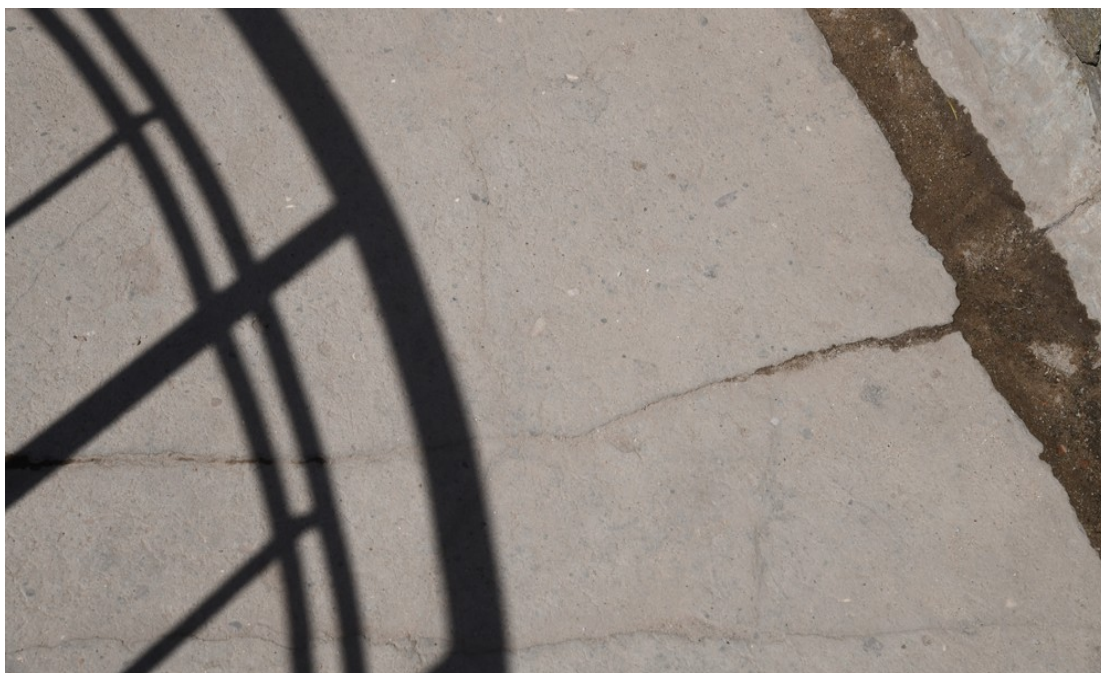
Fot. 159 Chęciny – Zamek Królewski
Wieża wschodnia, podest górny
Stan przed konserwacją
Fot. Marek Mazurek 2024

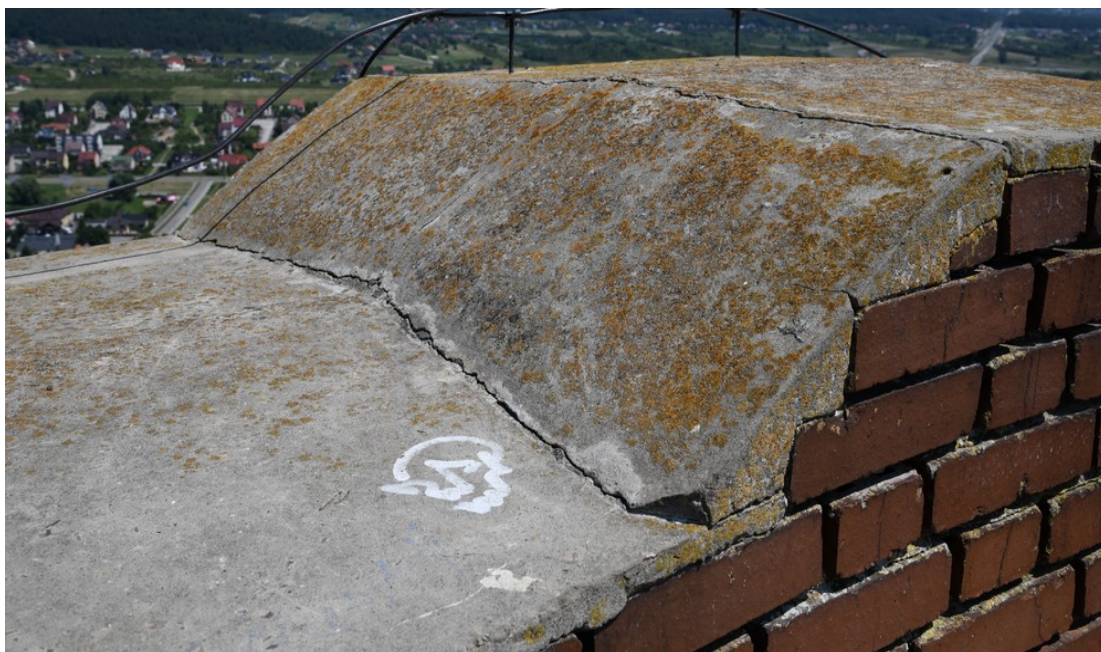
Fot. 160 Chęciny – Zamek Królewski
Wieża wschodnia, podest górny
Stan przed konserwacją
Fot. Marek Mazurek 2024

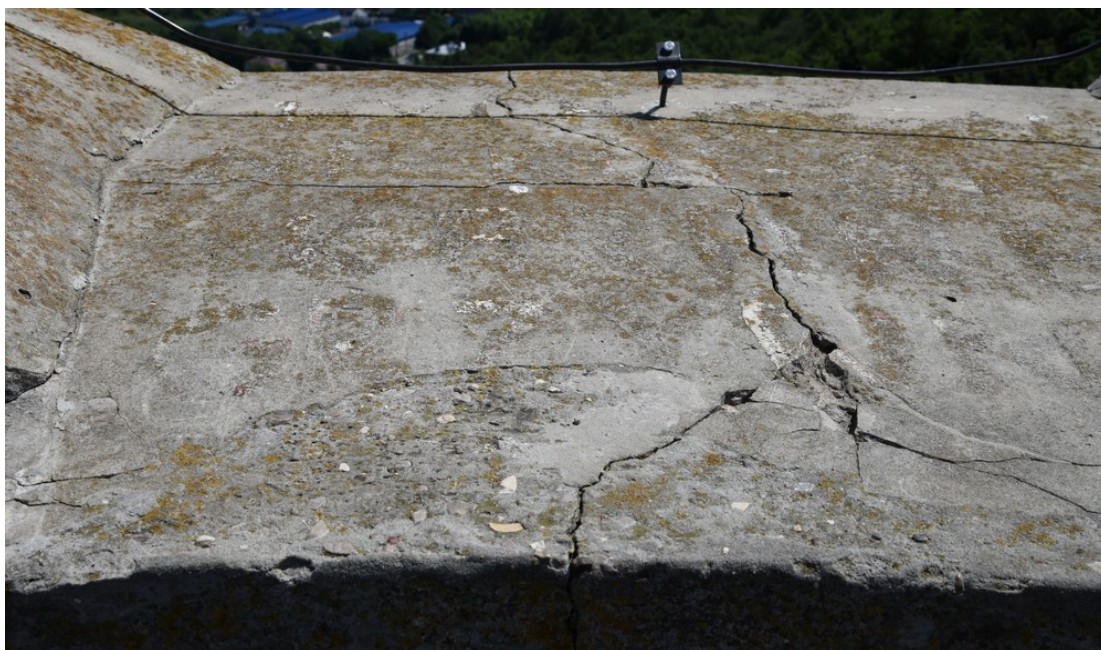
Fot. 161 Chęciny – Zamek Królewski
Wieża wschodnia, korona muru
Stan przed konserwacją
Fot. Marek Mazurek 2024
