Dom mieszkalny i budynek gospodarczy

Pruszcz Gdański, ul. Wojska Polskiego 46 działka nr 73/9 i 73/8 (obręb 13)

Program prac konserwatorskich i restauratorskich

Gdańsk 2023

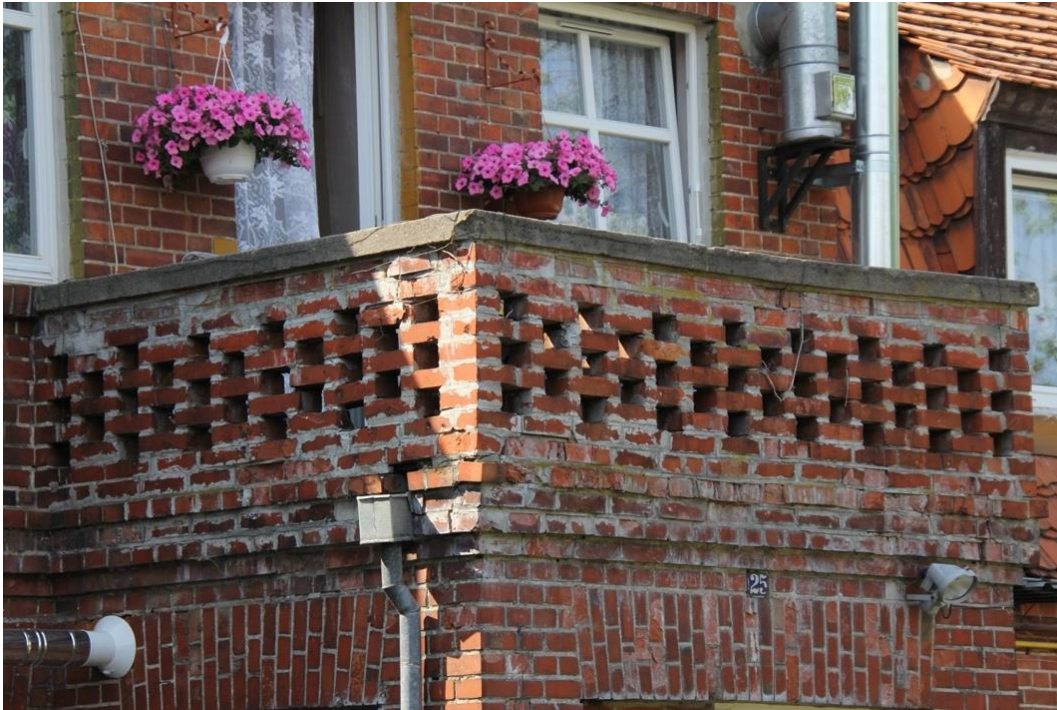
Balustrada ganku została niechlujnie przemurowana, niedbale uzupełniono też zaprawą ubytki, powstałe zapewne podczas zrywania pnączy, które widoczne są jeszcze na fotografii sprzed kilku lat, a które pokrywały większość elewacji frontowej wraz z gankiem i balustradą. W wielu miejscach na elewacjach zostały

Fot. 5. Elewacja frontowa, wschodnia. Balkon – widoczne wtórne naprawy i przemurowania.

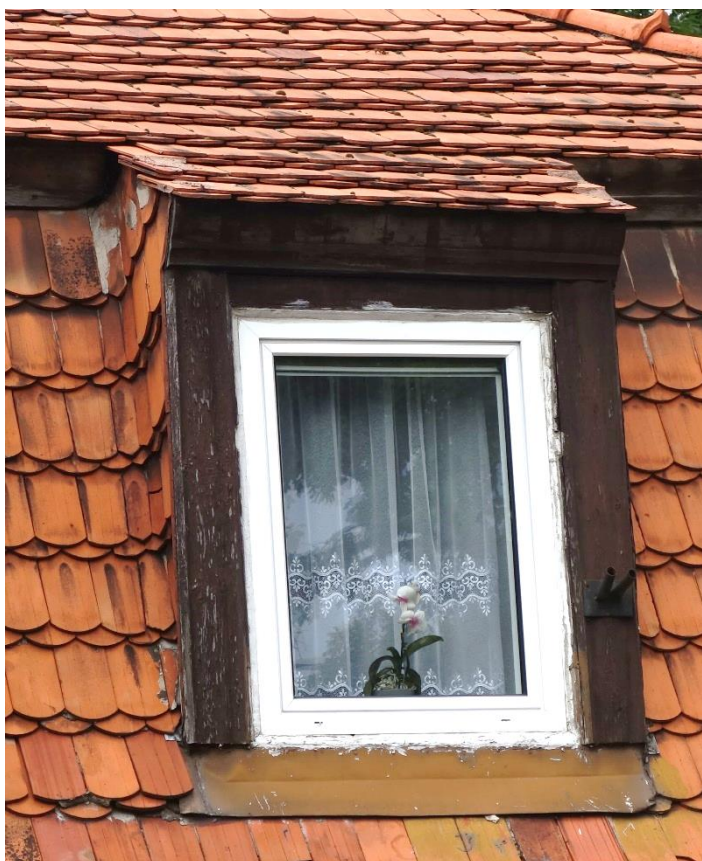
Fot. 12. Elewacja frontowa, wschodnia. Fragment dachu, strona południowa. Fragment oryginalnego drewnianego obramowania okna, widoczne zniszczenia drewna i powłok malarskich.

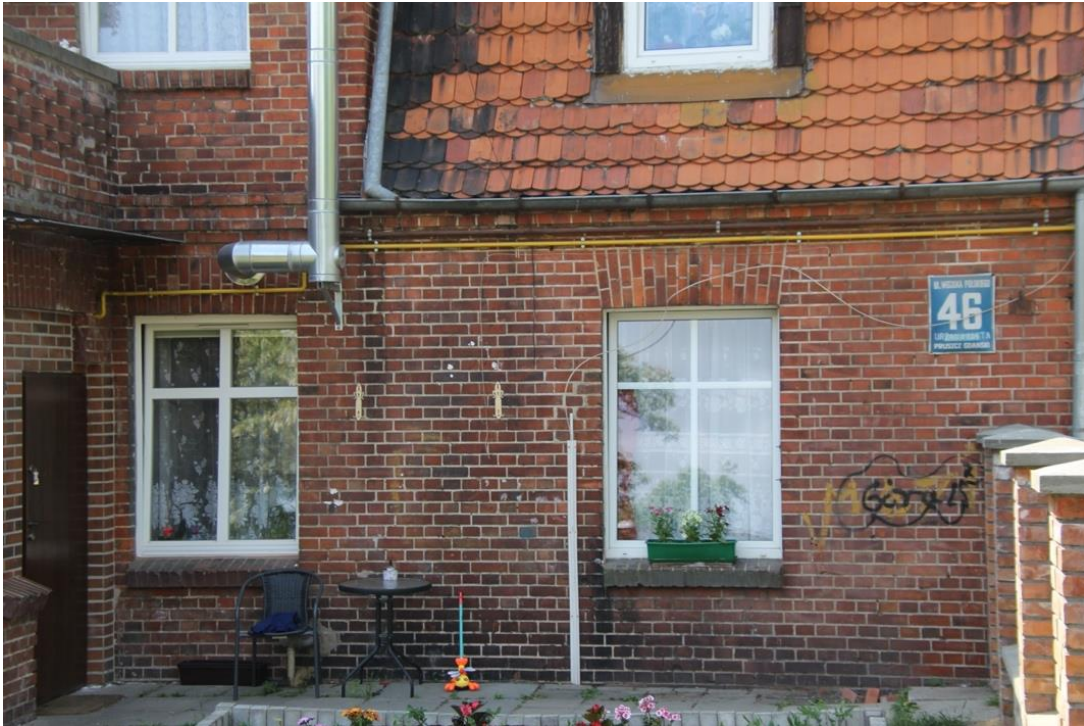
Fot. 13. Elewacja frontowa, wschodnia. Przyziemie, północna strona.

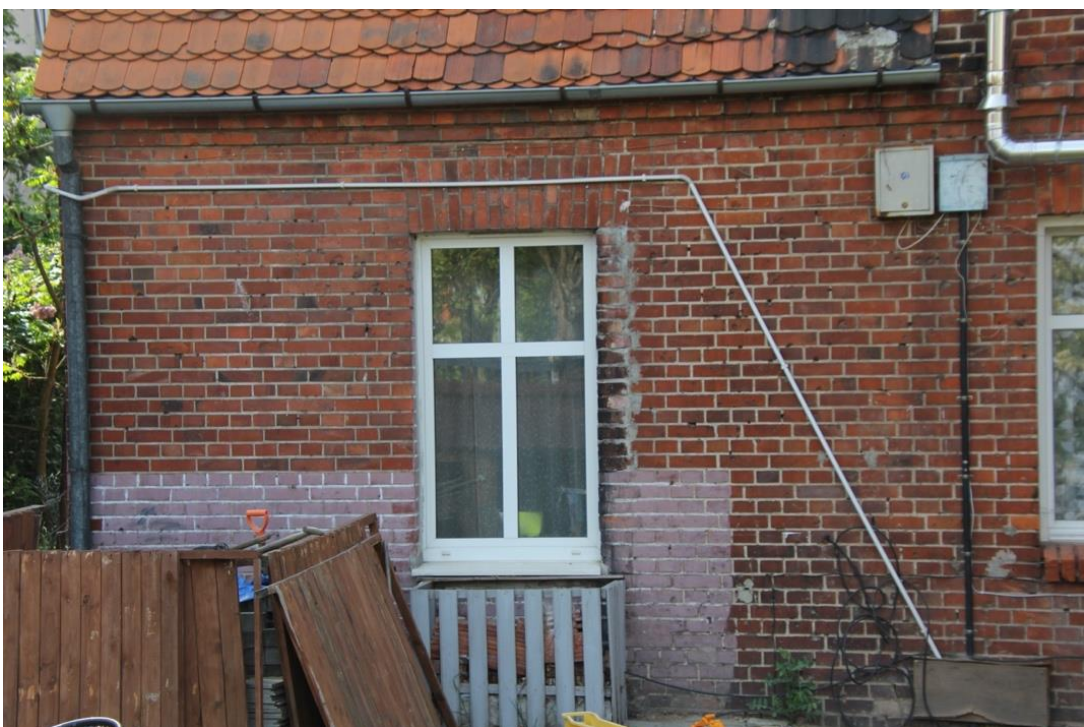
Efekt stałego zawilgocenia obiektu przez podciąganie kapilarne wody z gruntu także przyczynia się do destrukcji ceglanych ścian, co widoczne jest zwłaszcza w zejściu do piwnicy i od wnętrza, w klatce schodowej. Przyziemie części południowej domu zostało pomalowane różową farbą. (fot. 14, 31, 32, 59, 61, 62, 63).

Fot. 14. Elewacja frontowa, wschodnia. Przyziemie, południowa strona.

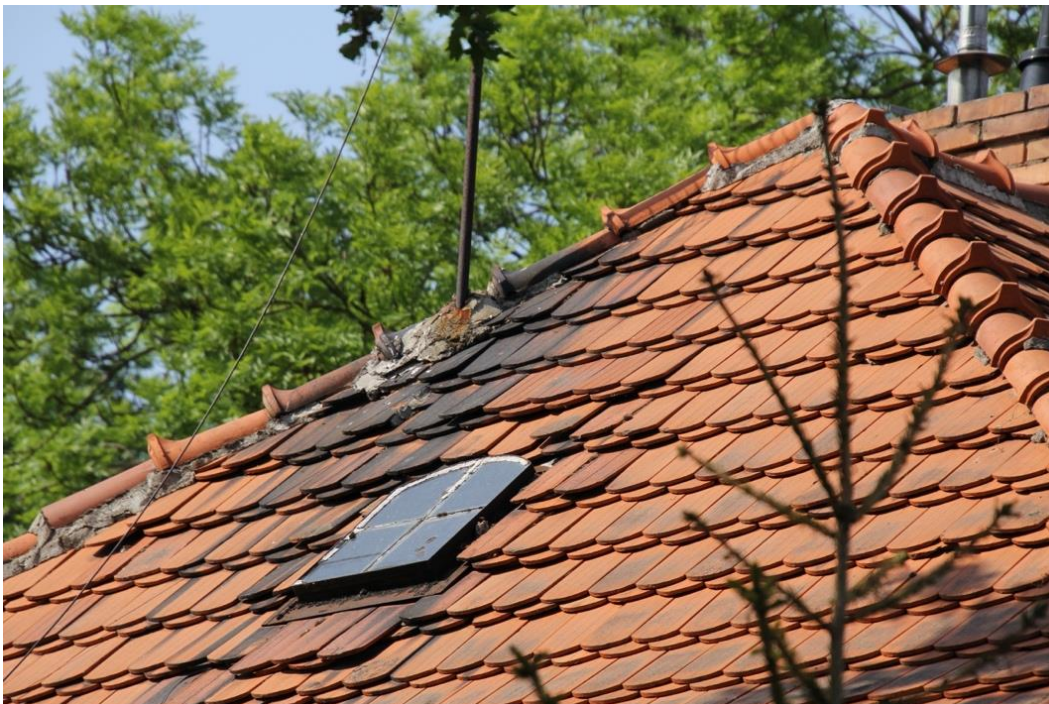
Fot. 18. Elewacja południowa, fragment połaci dachowej. Widoczne wtórne naprawy i zniszczenia pokrycia.

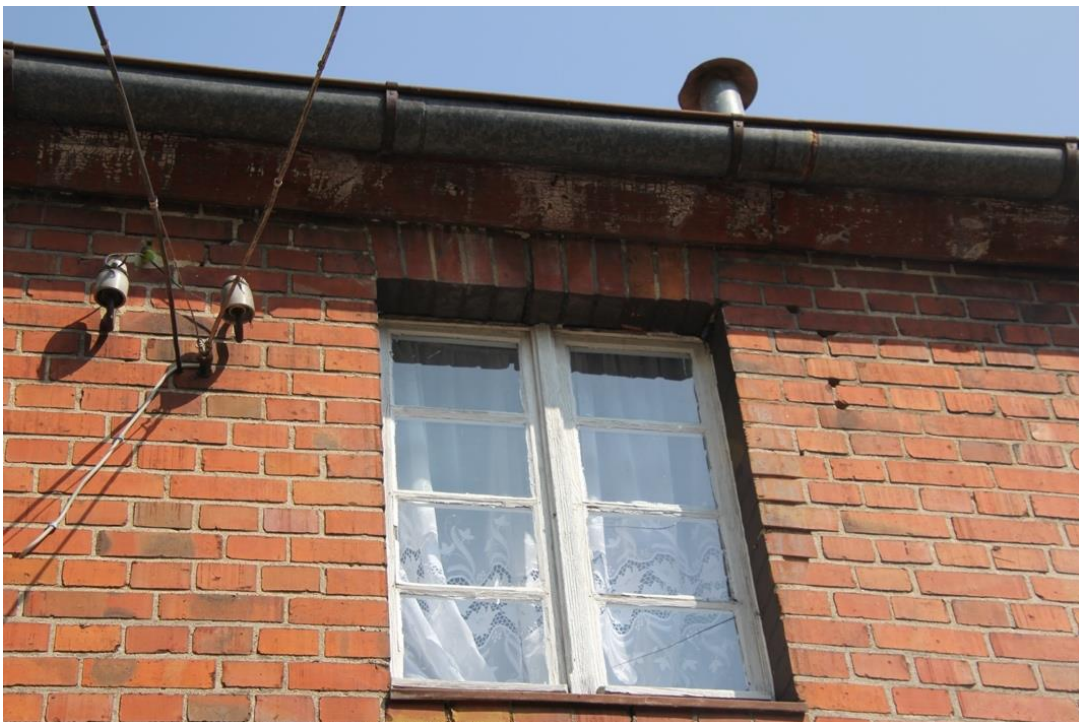
Ceglane parapety, oprócz silnego zabrudzenia i licznych nawarstwień, w wielu miejscach uszkodzone, wyfłukane a krawędzie i narożniki uszczerbione (fot. 33, 34, 39, 40). Zachowane metalowe parapety są silnie skorodowane (fot. 4, 22), natomiast nowy, wymieniony w trakcie wymiany stolarki okiennej, są wykonane z blachy powlekanej w kolorze białym (fot. 59, 60, 61, 62, 63).

Drewniana maskownica załamania połączeń w dachu mansardowym (fot. 16, 22, 44, 45) jest również w złym stanie technicznym. Miejscowo występują ubytki w drewnie, farba powierzchniowo wypłukana. Łączenia poszczególnych elementów rozpojone. Wtórny odcinek na facjacie zbutwiały i luźny.

Fot. 22. Elewacja tylna, od podwórza, zachodnia, facjata. Zachowane okno klatki schodowej na I piętrze.

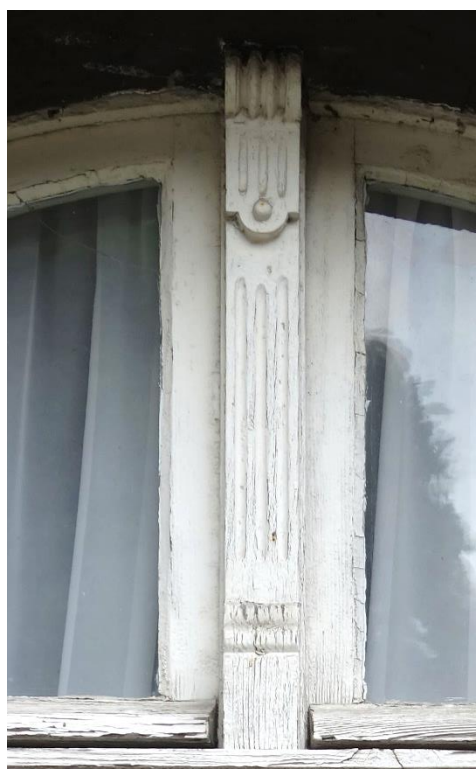
Fot. 24 a,b. Elewacja tylna, od podwórza, zachodnia. Detale okna klatki schodowej na parterze.

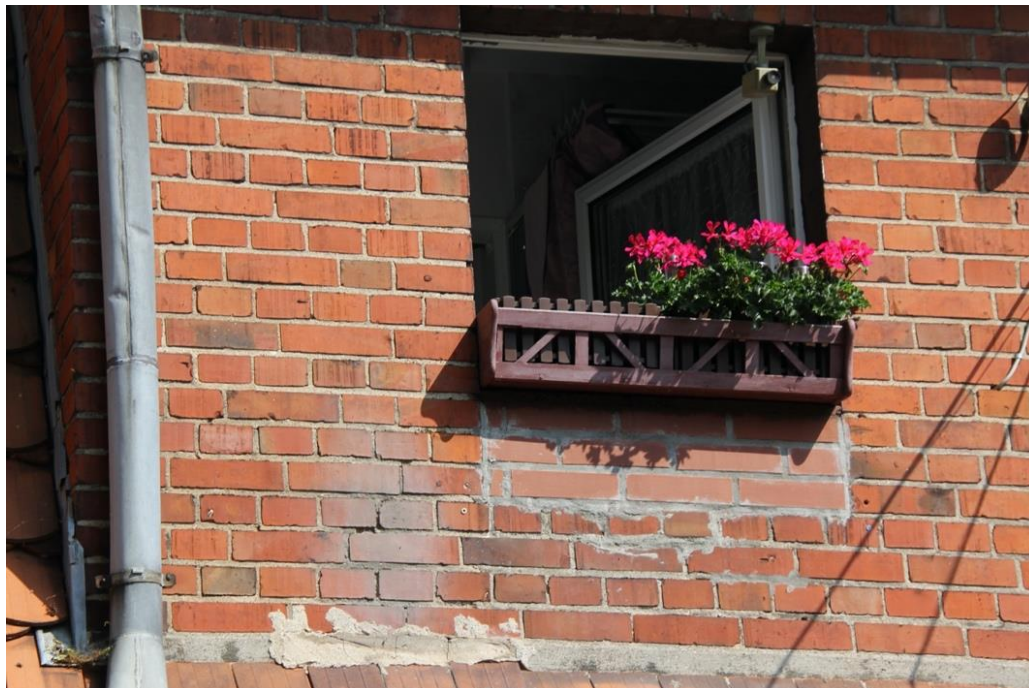
Fot. 26. Elewacja tylna, od podwórza, zachodnia. Fragment facjaty, widoczne wtórne zmniejszenie otworu okiennego.

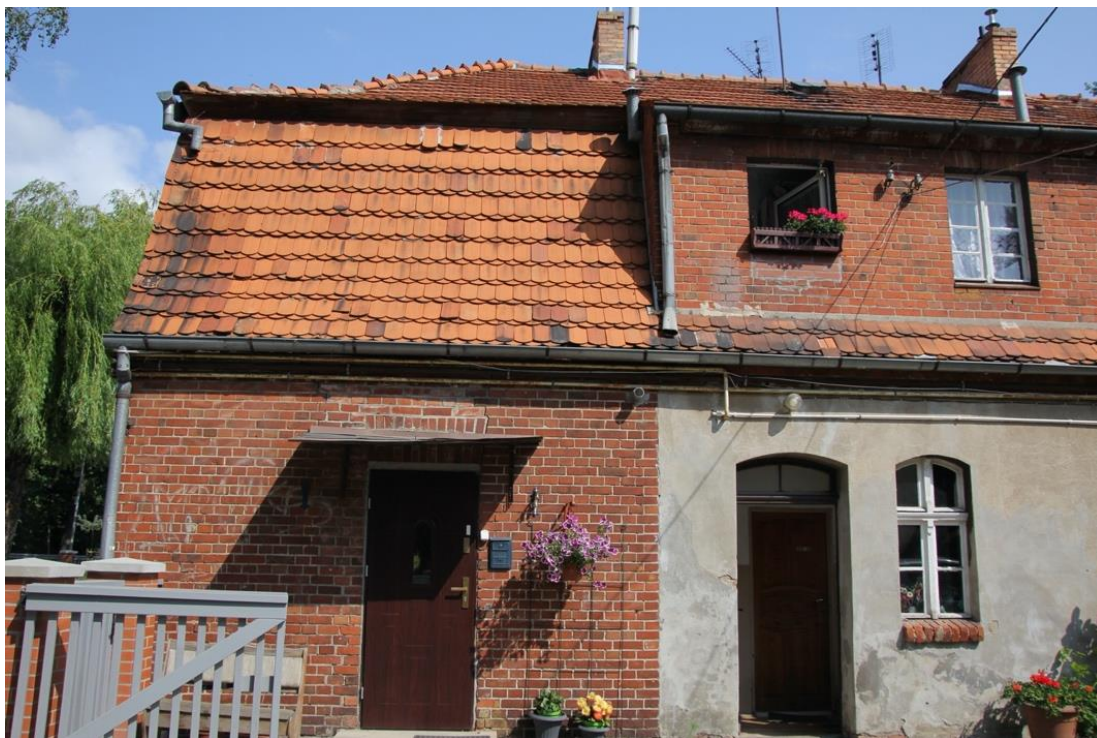
Najprawdopodobniej ze względu na zły stan zachowania cegły środkowa część elewacji tylnej, od strony podwórza została wtórnie pokryta tynkiem (fot. 21, 27, 33). Wyprawa jest niejednolita, w wielu miejscach odspojona od podłoża, zdegradowana (fot. 36).

Fot. 27. Elewacja tylna, od podwórza, zachodnia, strona północna.

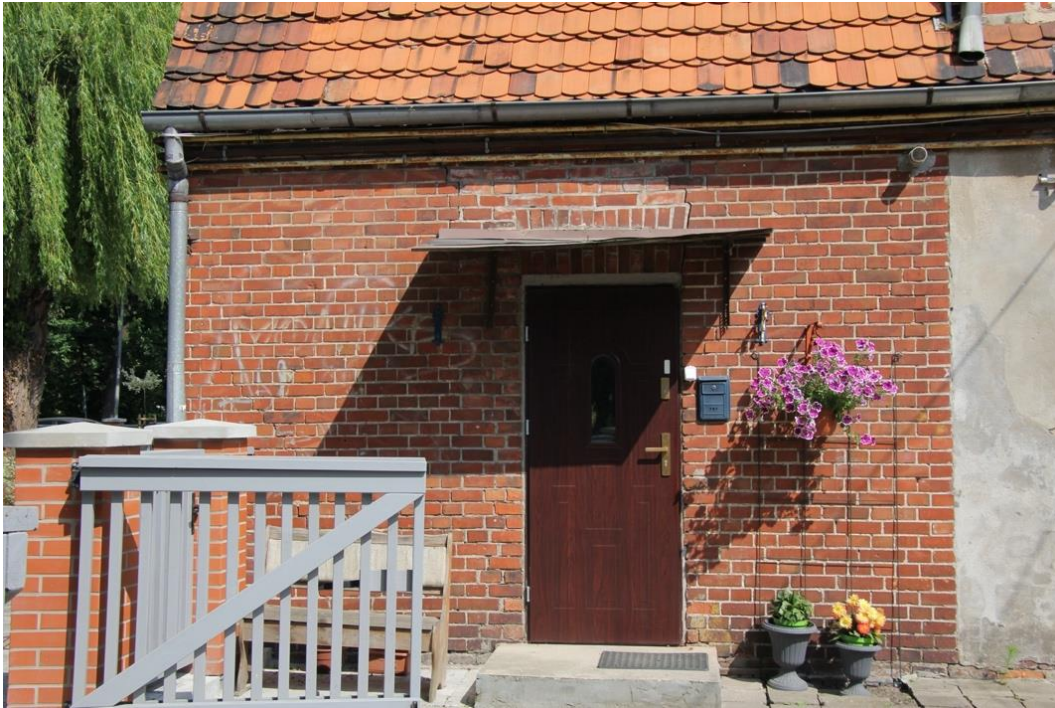
Fot. 29. Elewacja tylna, od podwórza, zachodnia. Wtórnie wybite wejście..

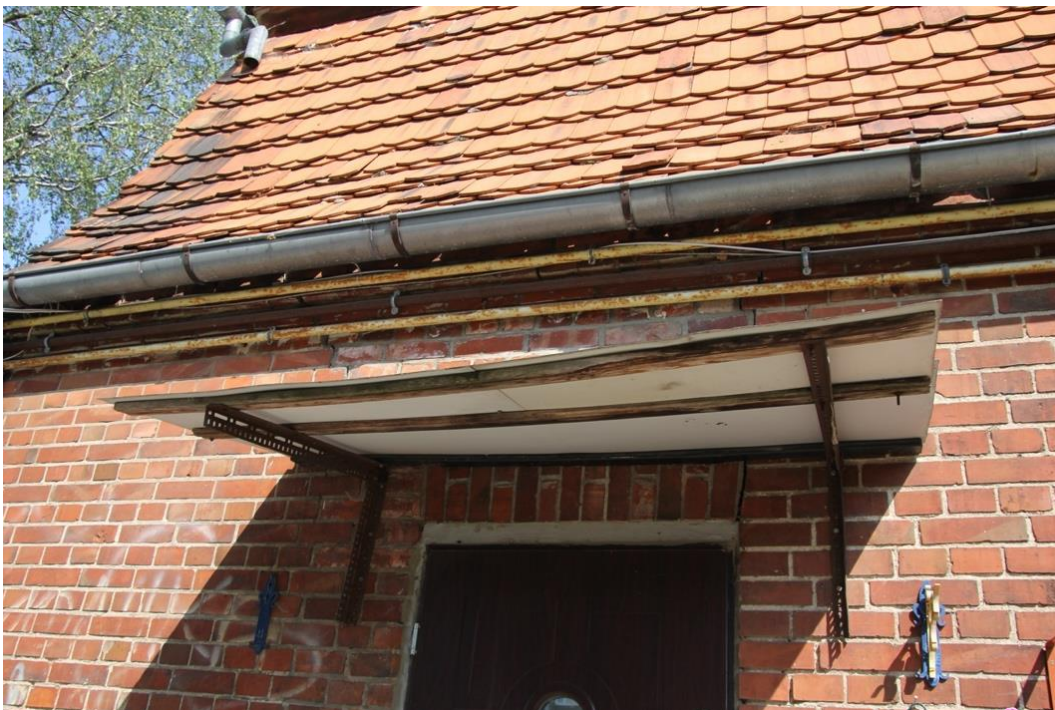
Fot. 30. Elewacja tylna, od podwórza, zachodnia. Wtórne zadaszenie.

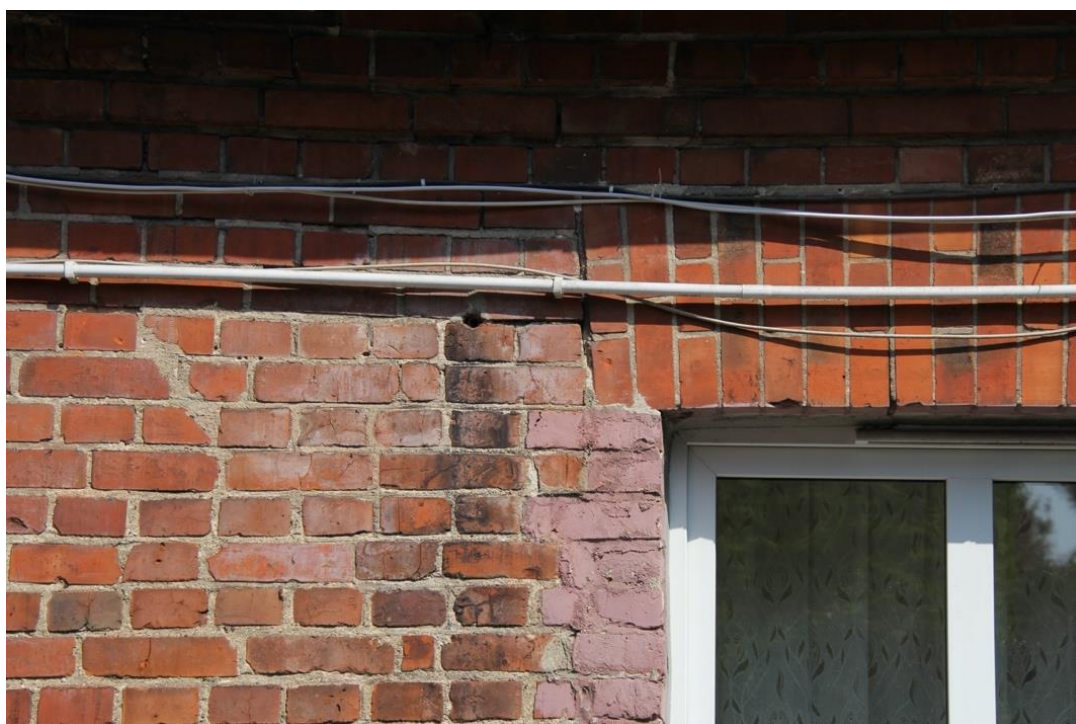
Fot. 32. Elewacja tylna, od podwórza, zachodnia, widoczne wtórne naprawy i przemalowanie cegieł, instalacje teletechniczne.

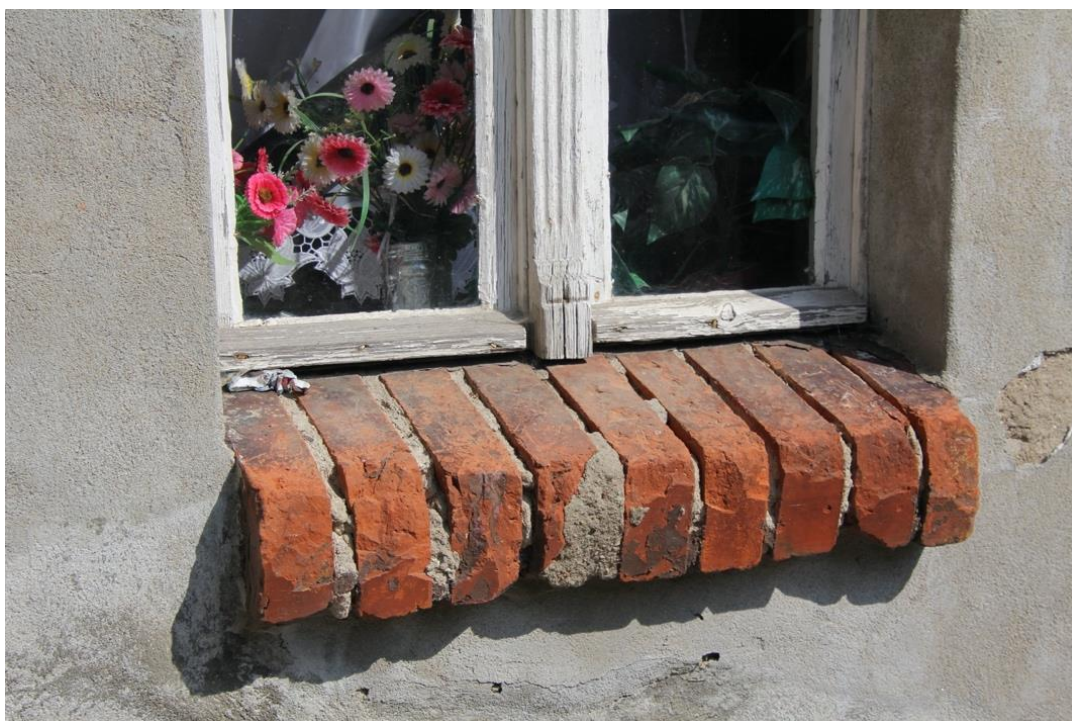
Fot. 34. Elewacja tylna, od podwórza, zachodnia. Parapet okna klatki schodowej. Zniszczenia w cegle i w spoinie.

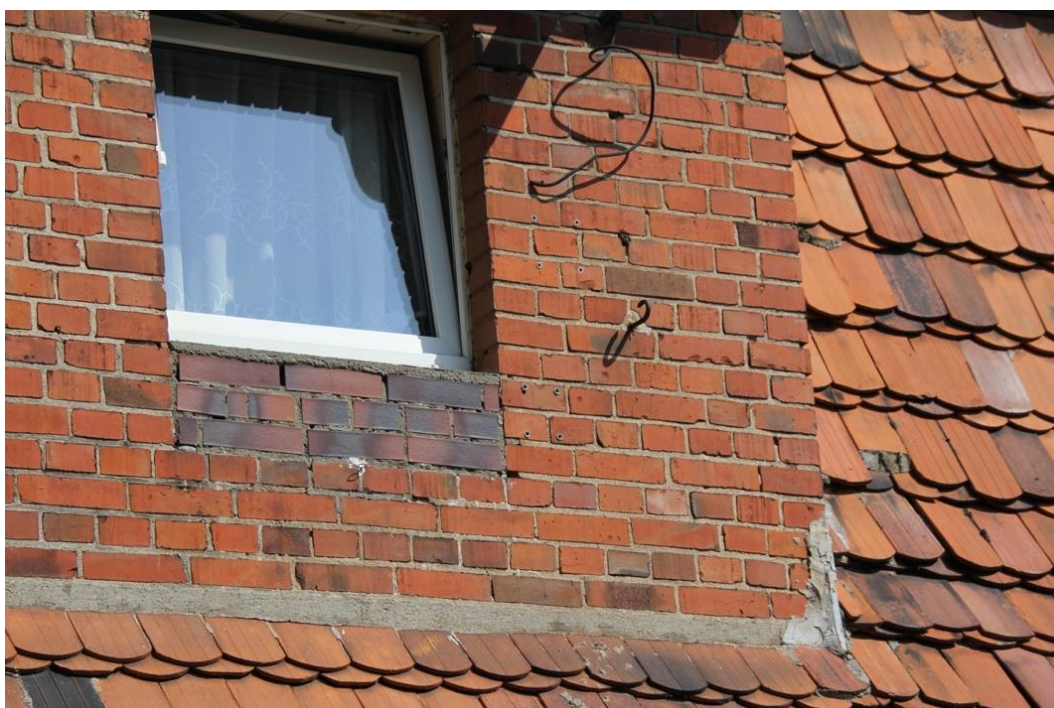
Fot. 38. Elewacja tylna, od podwórza, zachodnia. Prawa strona facjaty, stan zachowania spoiny, widoczne wtórne uzupełnienia, naprawy i zmniejszony otwór okienny.

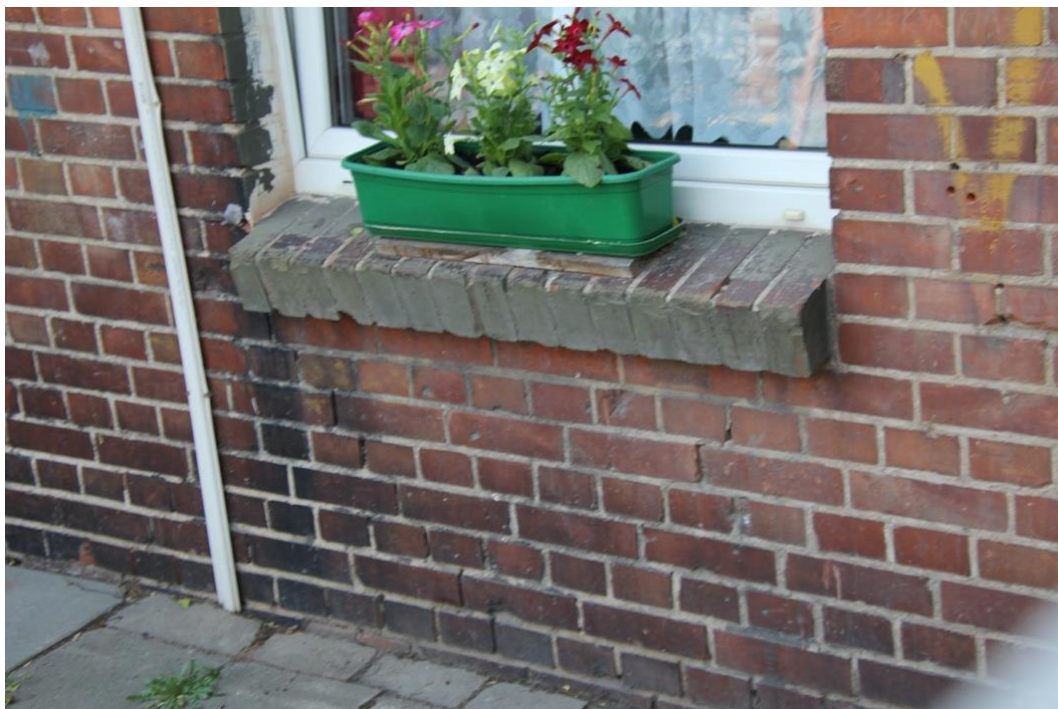
Fot. 39. Elewacja tylna, od podwórza, zachodnia. Fragment przyziemia prawej strony budynku.

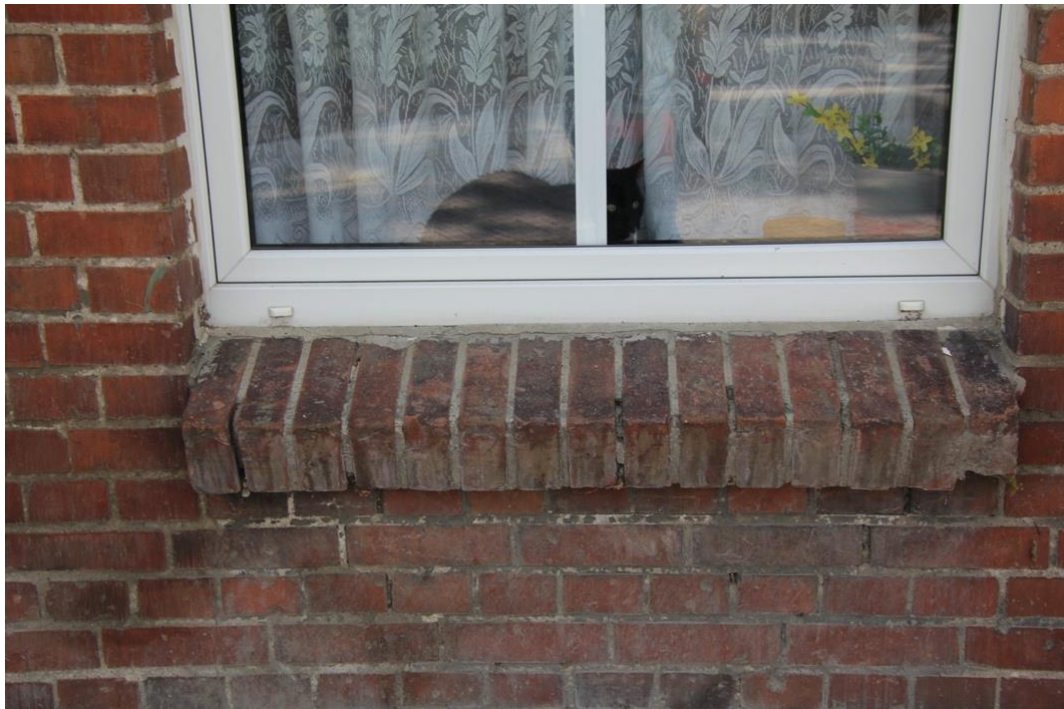
Fot. 40. Elewacja tylna, od podwórza, zachodnia. Ceglany parapet.

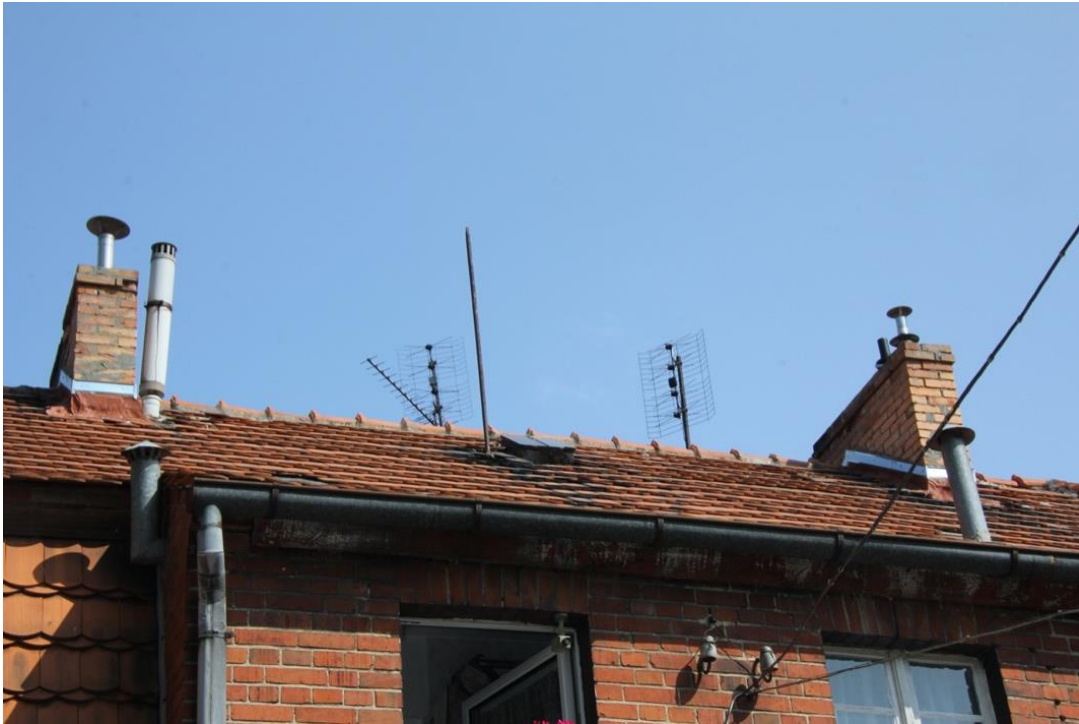
Fot. 41. Elewacja tylna, od podwórza, zachodnia. Fragment dachu i okapu dachowego.

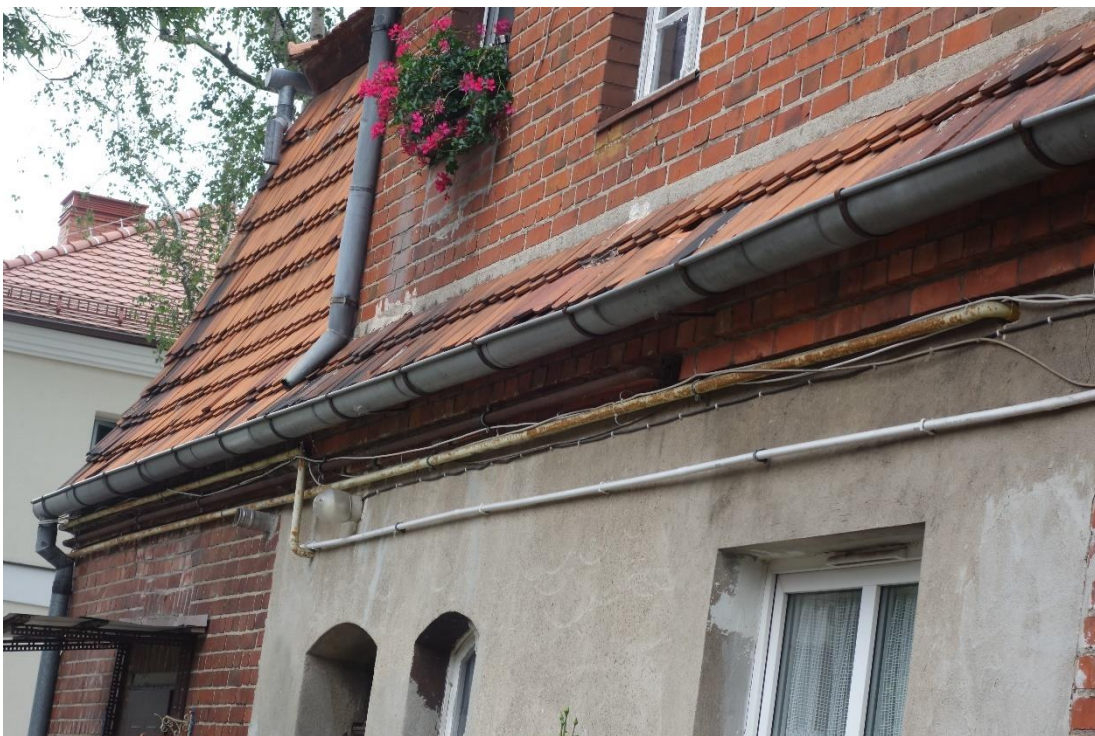
Fot. 42. Elewacja tylna, od podwórza, zachodnia, fragment., widoczne instalacje.

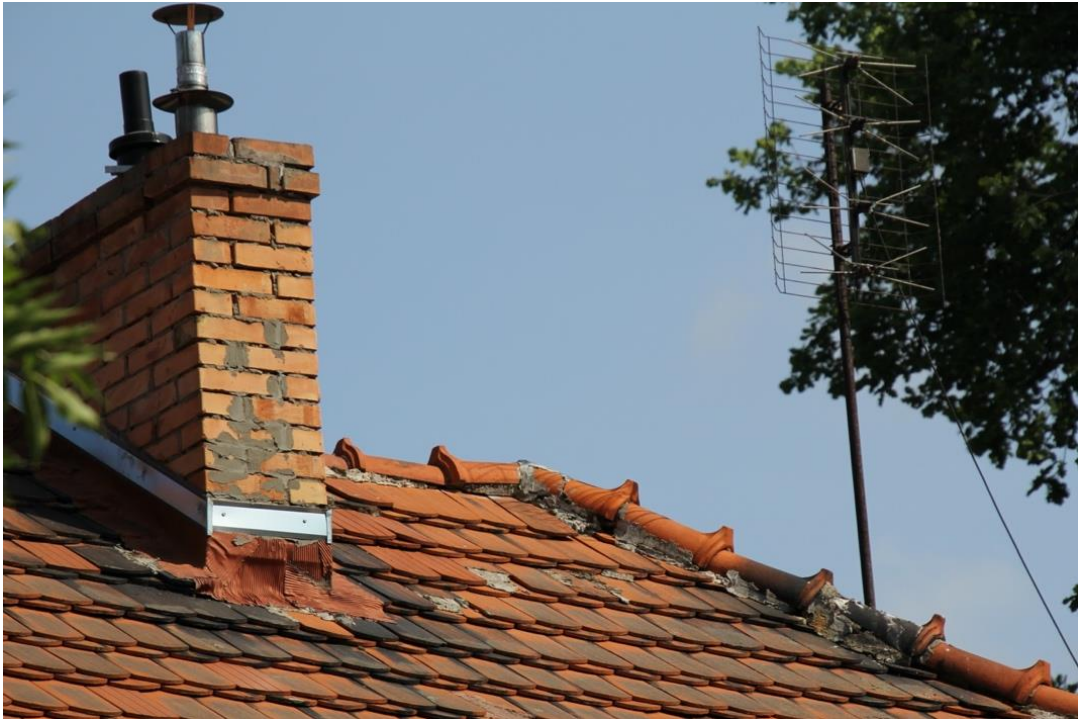
Fot. 43. Elewacja tylna, od podwórza, zachodnia. Widoczny stan zachowania dachu i komina.

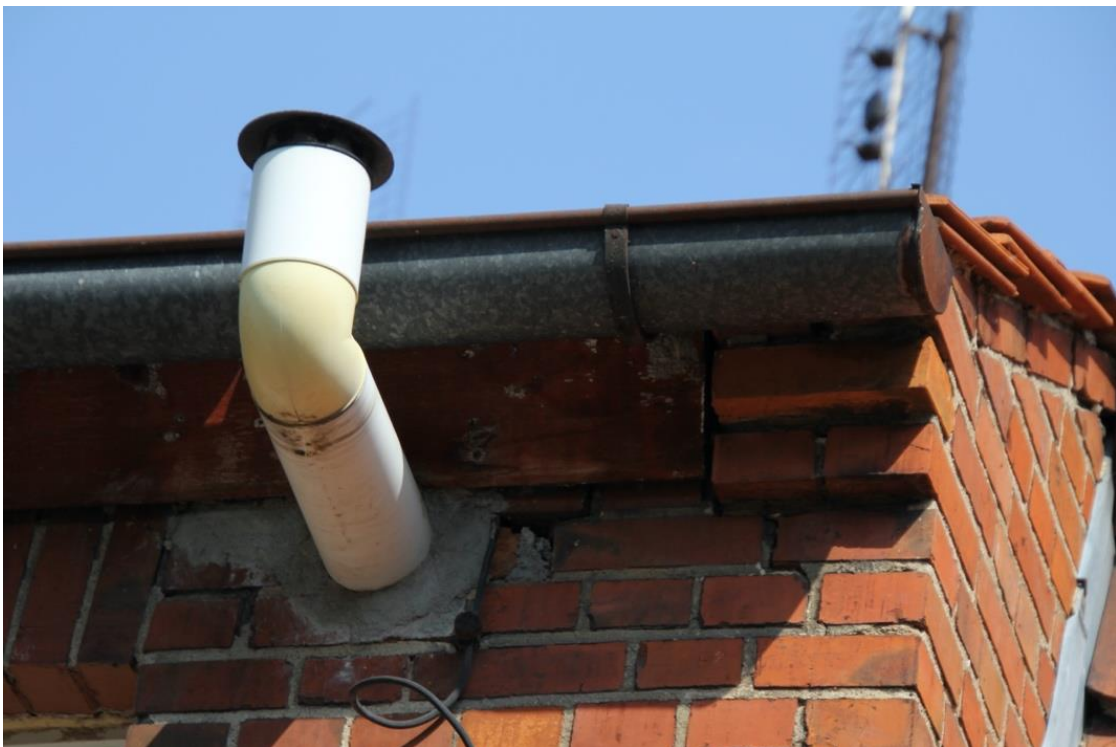
Fot. 46. Elewacja tylna, od podwórza, zachodnia, facjata, zwieńczenie.

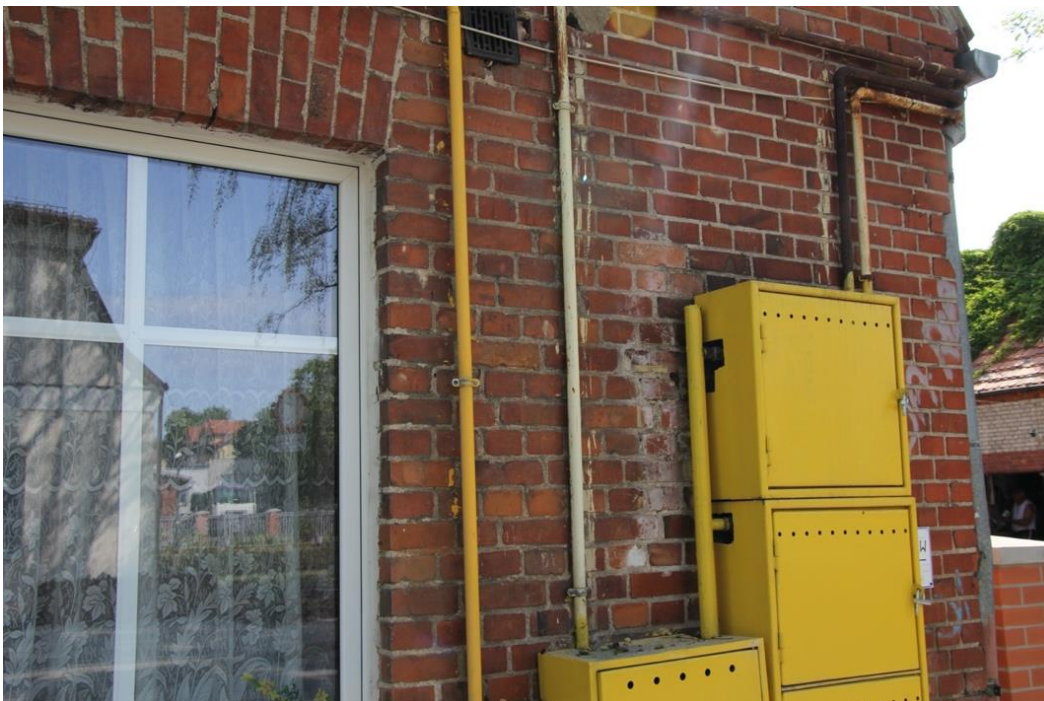
Fot. 50. Elewacja boczna, północna. Wtórne naprawy i instalacje.

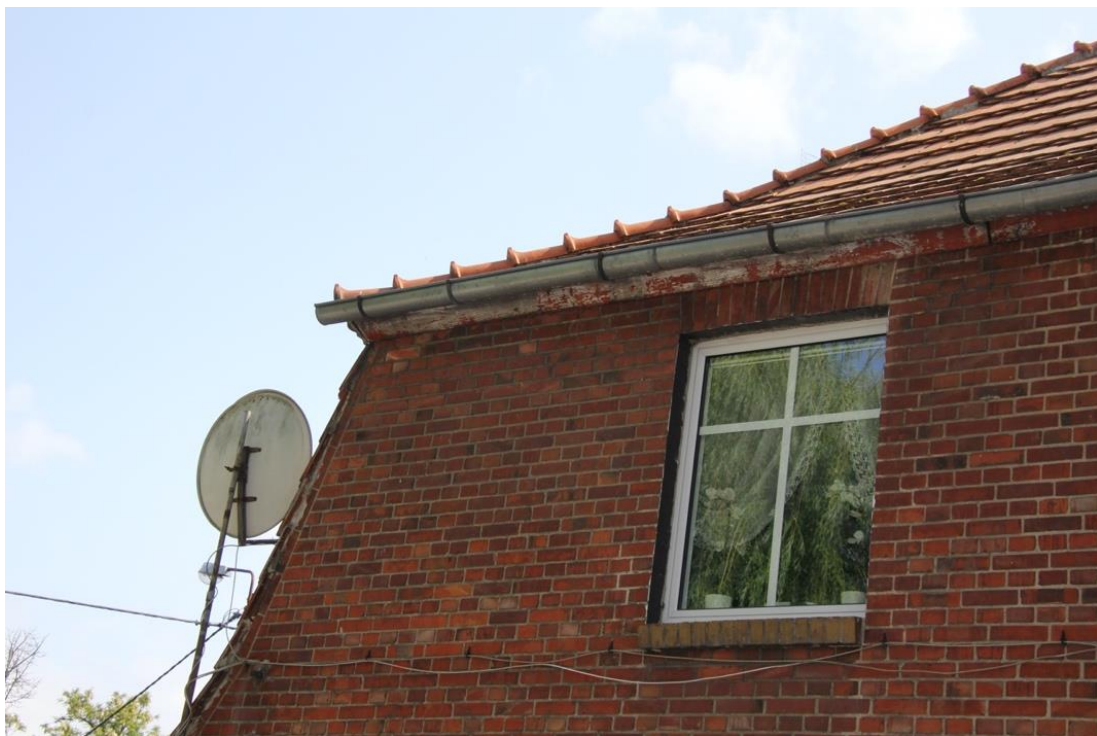
Fot. 51. Elewacja boczna, północna. Fragment I piętra.

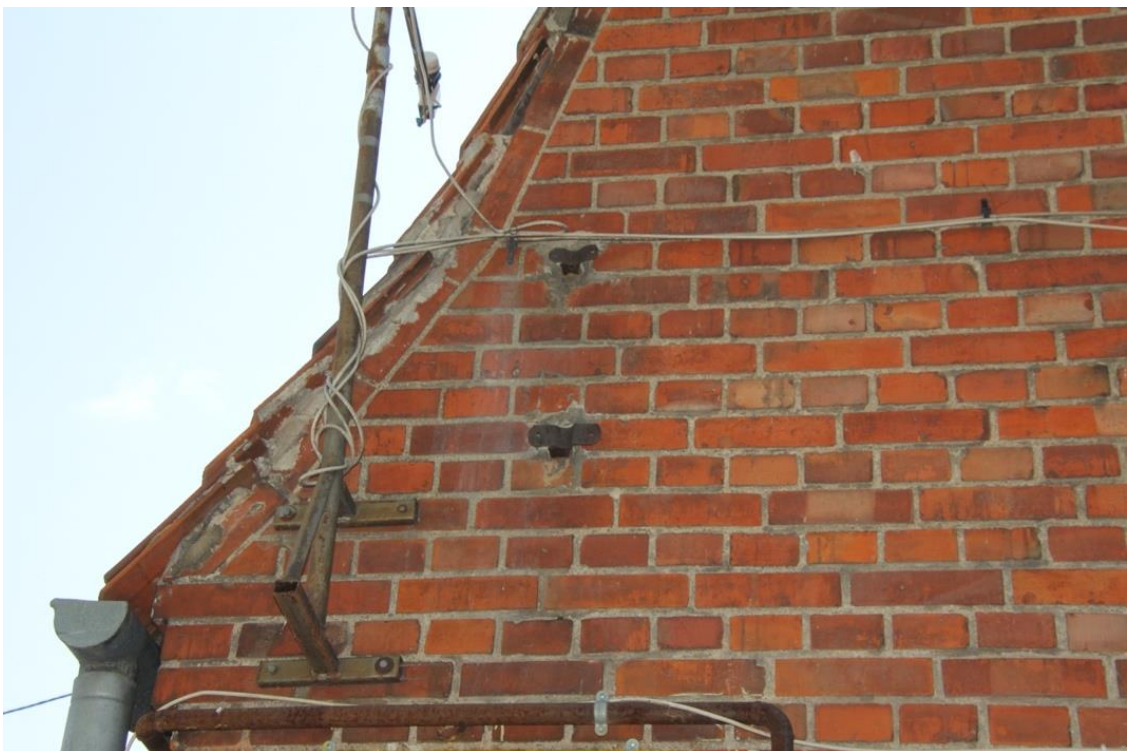
Fot. 54. Elewacja boczna, północna, fragment.

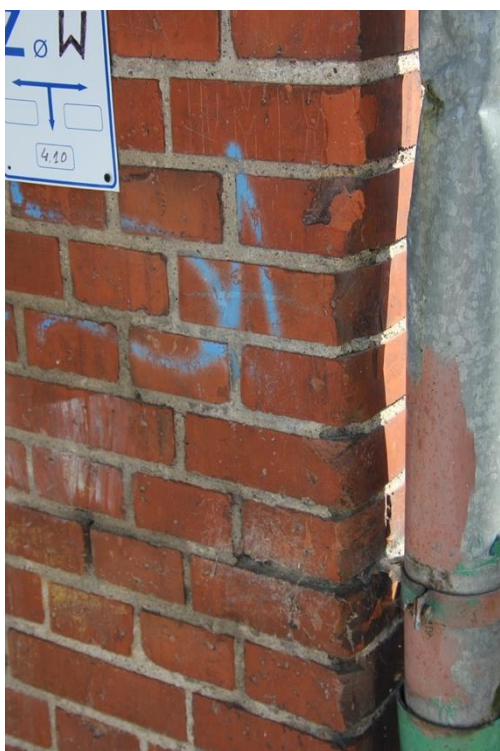
Fot. 57. Elewacja boczna, północna. Stan zachowania rury spustowej i spoiny murze ceglanym.

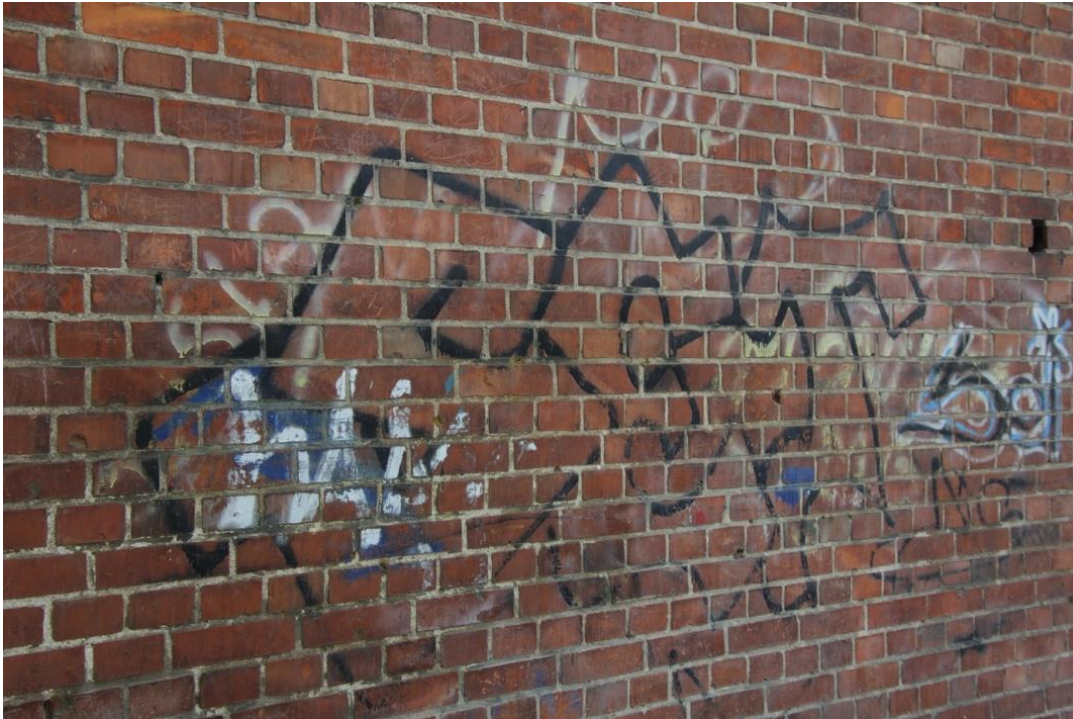
Fot. 58. Elewacja boczna, północna. Przyziemie, grafitti.

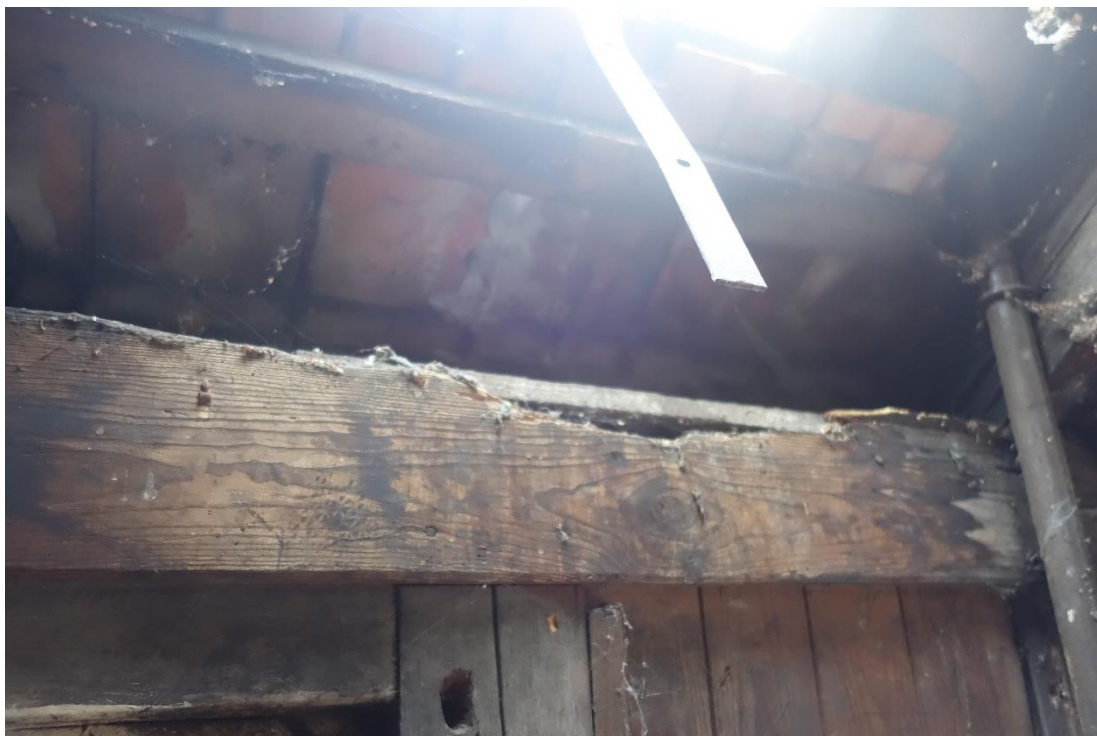
Fot. 69 a,b. Poddasze, wtórne ścianki i strona wewnętrzna szczytu.

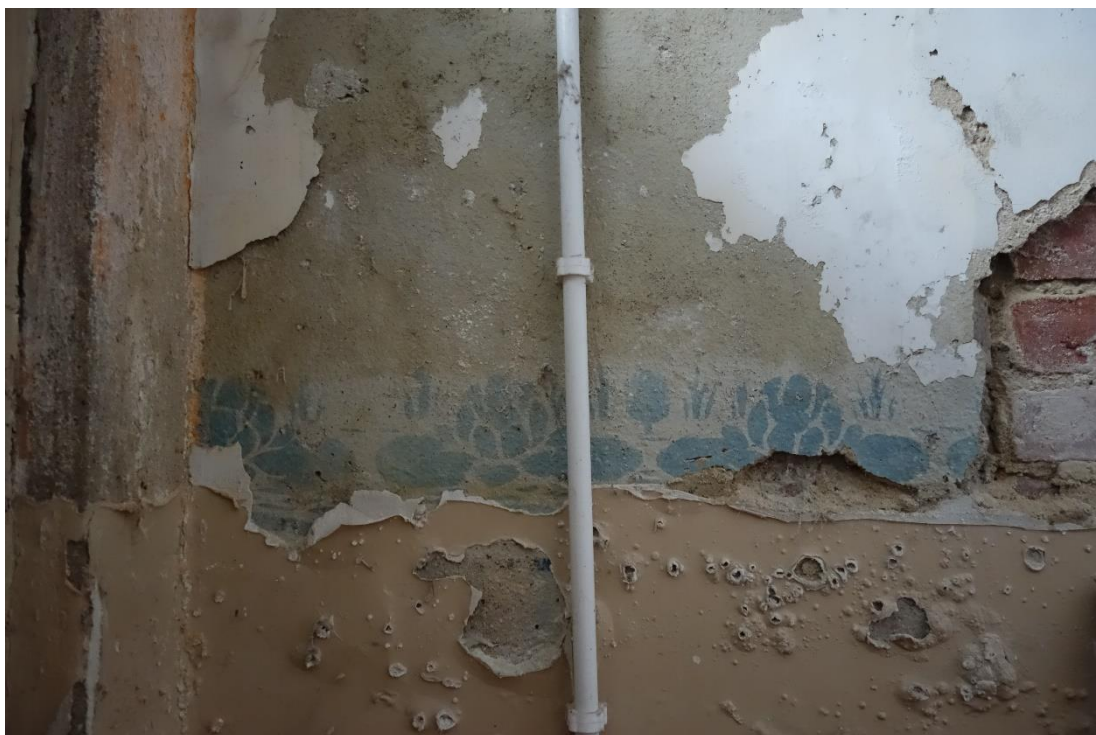
Fot. 76. Fragment zachowanej secesyjnej dekoracji.

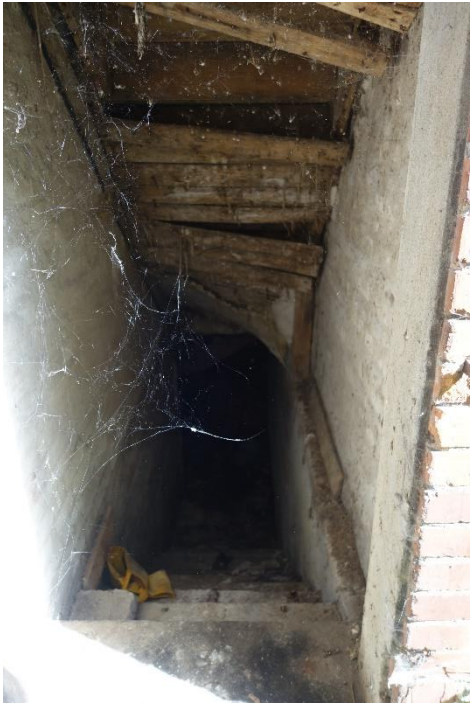
Fot. 97. Zejście do piwnicy

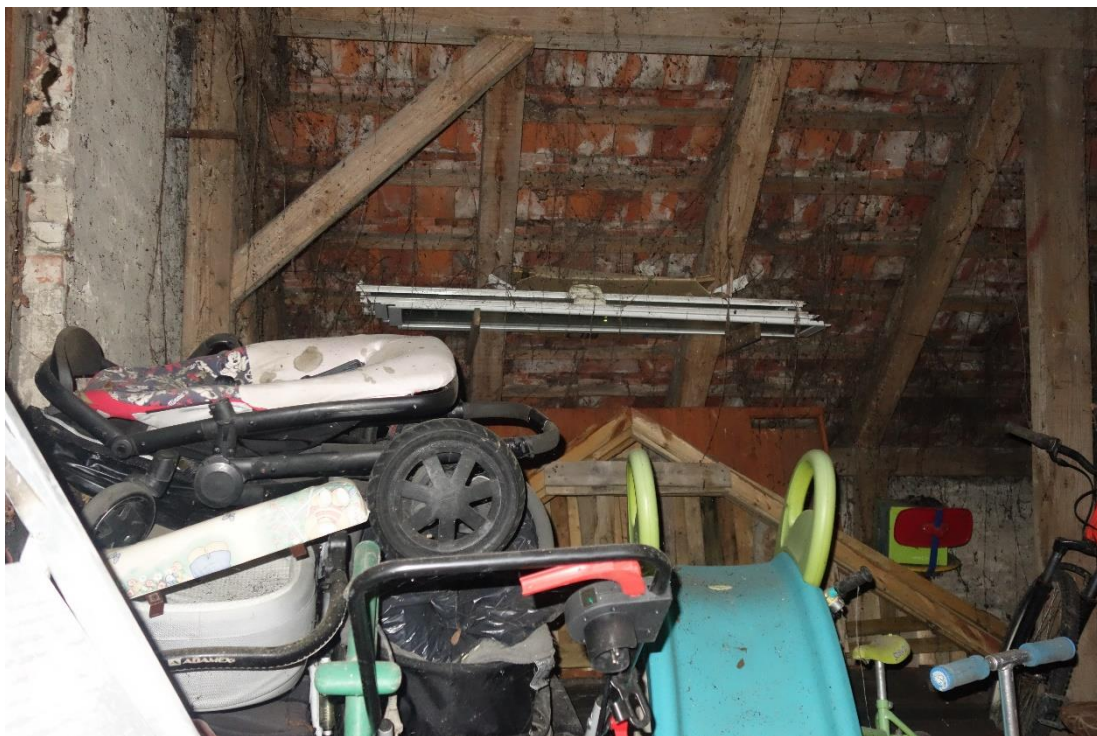
Fot. 104. Poddasze, widok połaci dachowej
