NAZWA PRZEDSIĘWZIĘCIA				
EKSPERTYZA DOTYCZĄCY STANU KONSTRUKCJI BUDYNKU I PROJEKT WZMOCNIEŃ ŚCIAN, NADPROŻY I BALKONÓW				
NAZWA OBIEKTU		BUDYNEK UŻYTECZNOŚCI PUBLICZNEJ (BIUROWY)		
ADRES OBIEKTU		71- 615 Szczecin ul. Jana Matejki 6B dz. nr 110/2 obr. ewidencyjny nr 1017, gmina Szczecin		
INWESTOR		Wojewódzki Inspektorat Ochrony Roślin i Nasiennictwa w Koszalinie 75-411 Koszalin, ul. Partyzantów 7-9		
EKSPERTYZA TECHNICZNA P R O J E K T B U D O W L A N Y K O N S T R U K C Y J N Y				
JEDNOSTKA PROJEKTOWA		MB- MAXIPROJEKT ul. Gnieźnieńska 14, 75-736 Koszalin		
ZESPÓŁ AUTOSKI	IMIĘ I NAZWISKO NR UPRAWNIEŃ	SPECJALNOŚĆ	DATA OPRACOWANIA	PODPIS
BRANŻA	KONSTRUKCJA			
PROJEKTANT	mgr inż. Rajmund Pluto-Prądyński upr. UAN/N/7210/296/86 ZAP/BO/2360/01	projektant w specjalności konstrukcyjno- budowlanej	XII.2017 r.	 
SPRAWDZAJĄCY	inż. Zdzisław Baranowski upr. UAN/N/7210/595/87 ZAP/BO/2209/01	projektant w specjalności konstrukcyjno- budowlanej	XII.2017 r.

OPIS TECHNICZNY
DO EKSPERYZY TECHNICZNEJ
I
PROJEKTU BUDOWLANEGO BRANŻY KONSTRUKCYJNEJ

„WZMOCNIENIE KONSTRUKCJI BUDYNKU W ZAKRESIE
WZMOCNIENI ŚCIAN, NADPROŻY, BALKONÓW”

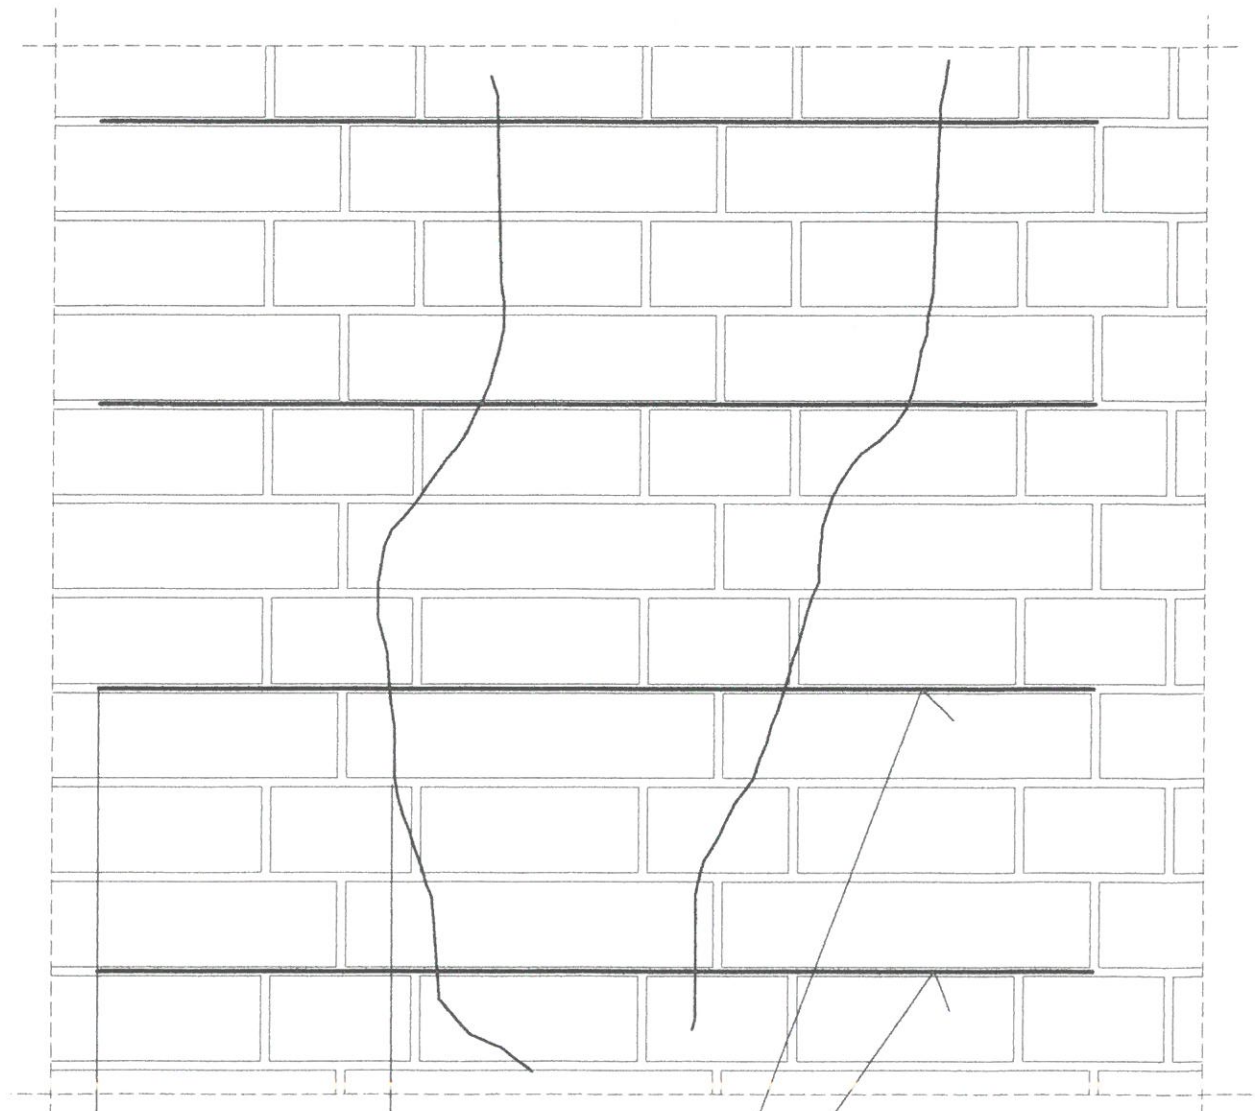
Pęknięcia występują w wielu miejscach uszkodzonego muru powodując powstawanie rys, szczelin, wykruszanie się zaprawy ze spoin, a nawet powstawanie w murze kawern.

Z uwagi na to, że warstwa fakturowa na ścianach frontowych jest o znacznej grubości można spękane odcinki ścian wzmocnić poprzez zabetonowanie prętów stalowych w uprzednio wykutych bruzdach. Po osadzeniu prętów bruzdy osiatkować i wykonać renowację tynku. Zwrócić uwagę, aby bruzdy były wykonywane prostopadle do kierunku rys.

zakończenie pręta
min. 50 cm od rysy

pręty $\varnothing 6$ ze stali austenicznej
nierdzewnej w co 3 bądź 4 sponie
