TYTUŁ OPRACOWANIA: **PROGRAM PRAC PIELĘGNACYJNYCH DLA DRZEW, ZNAJDUJĄCYCH SIĘ OBOK KAPLICY MSZALNEJ PW. OPIEKI NMP W BORUSOWEJ**

ZAWARTOŚĆ: - OPIS STANU ISTNIEJĄCEGO  
- ZALECANE ZABIEGI PIELĘGNACYJNE

LOKALIZACJA DRZEW: Adres: BORUSOWA  
Nr działki: 328

DATA OPRACOWANIA: WRZESIEŃ 2022 r.

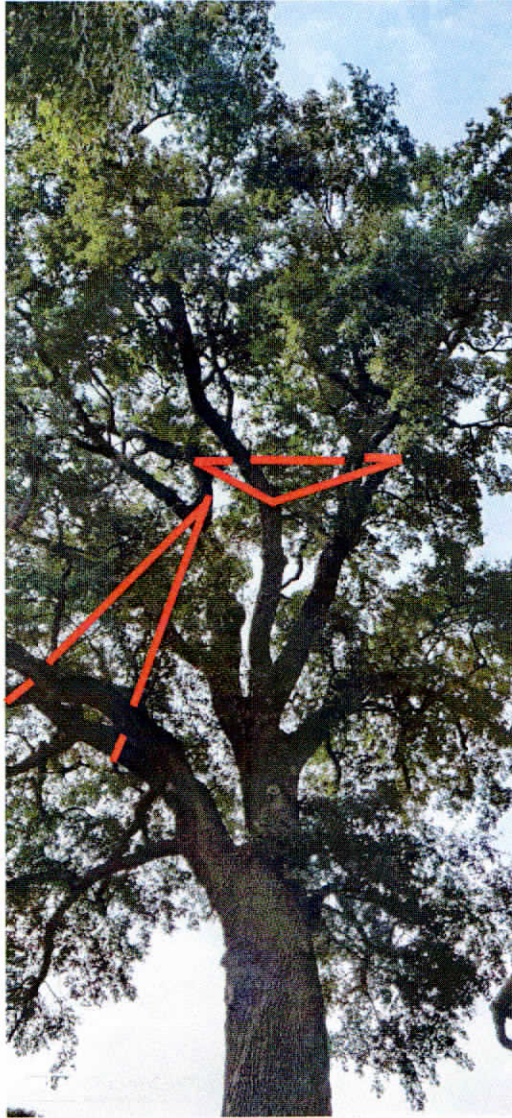
**Zdjęcie nr 17**

Drzewo nr 1 – schemat wiązania elastycznego „w trójkąt” w koronie dębu i podwiązania jednej z odnóg (wzór).

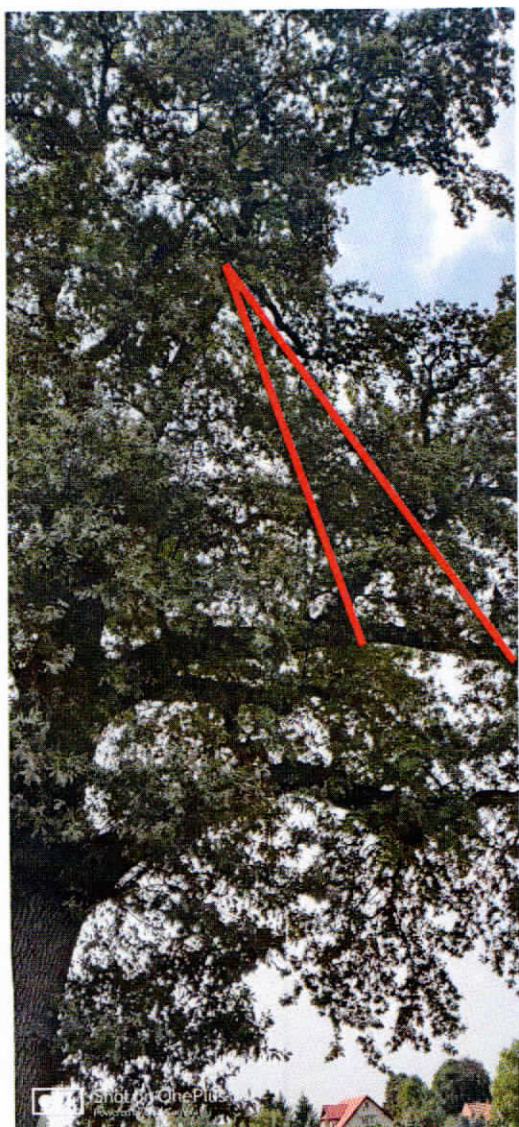
**Zdjęcie nr 27**

Drzewo nr 3 – schemat wiązania podwieszającego dolny konar. Pod nim widoczna najniższa odnoga do oczyszczenia z dolnych gałęzi (bez redukowania z długości).

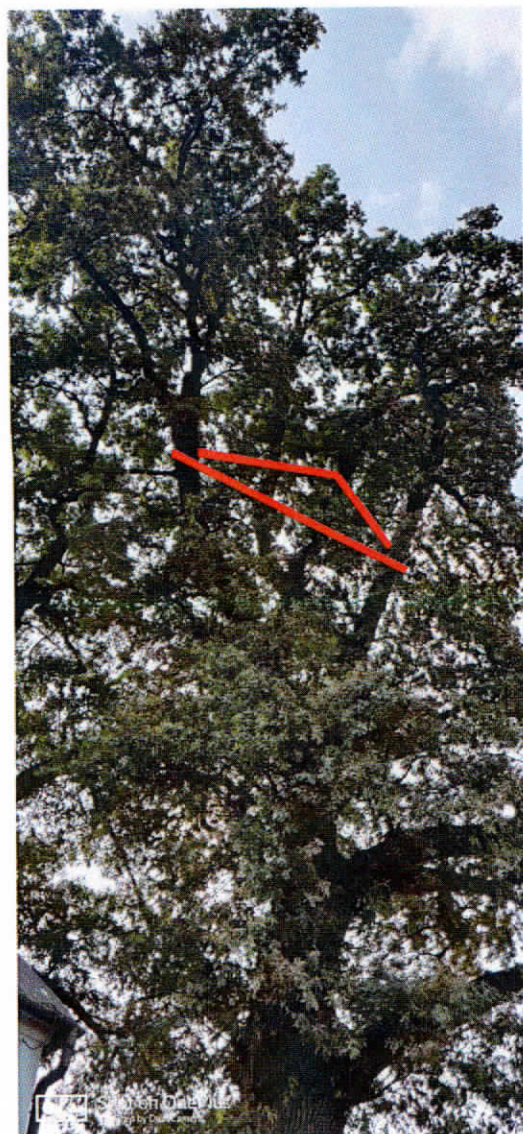
**Zdjęcie nr 28**

Drzewo nr 3 – schemat wiązania „w trójkąt”.
