## PROGRAM PRAC KONSERWATORSKICH

### ELEMENTY DACHU I WIEŻY BUDYNKU DAWNEGO SĄDU PRZY UL. KOŚCIUSZKI 31 W DREZDENKU

mgr Julia Soroko  
konserwatorka dzieł sztuki  
nr dyplomu 1400/196207/2018  
UMK Toruń

Szczecin, 10.03.2024 r.

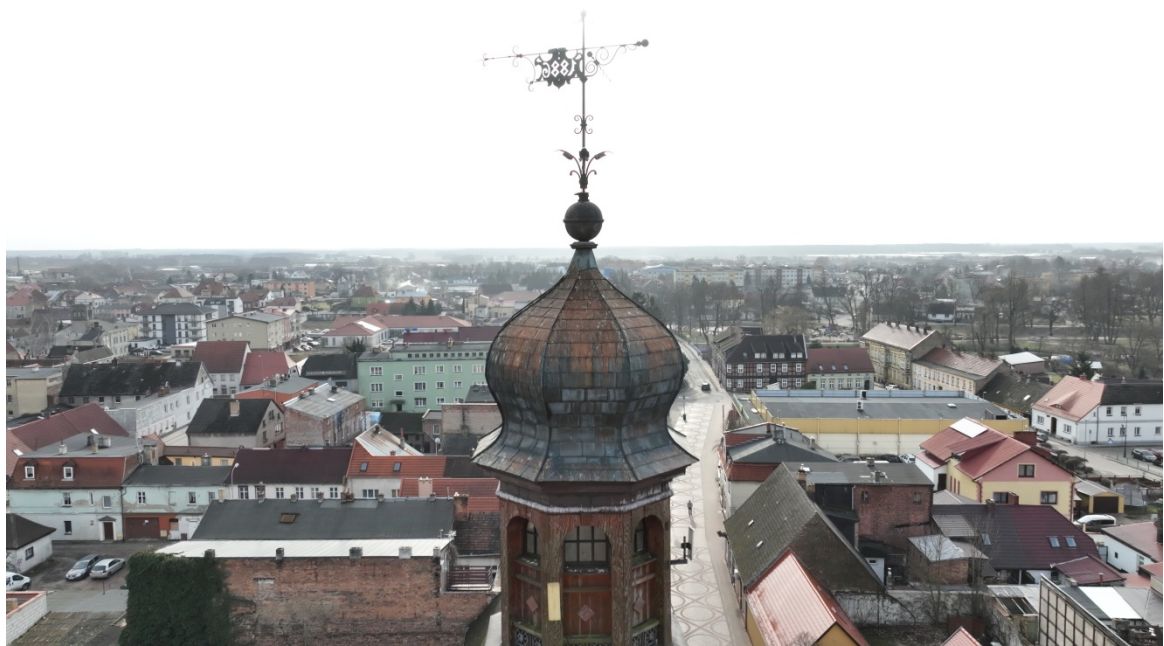
Fot. 1 Dekoracyjne zwieńczenie wieży — hełm z kulą, iglicą i wiatrowskazem, widoczny odwrócony rocznik 1886.

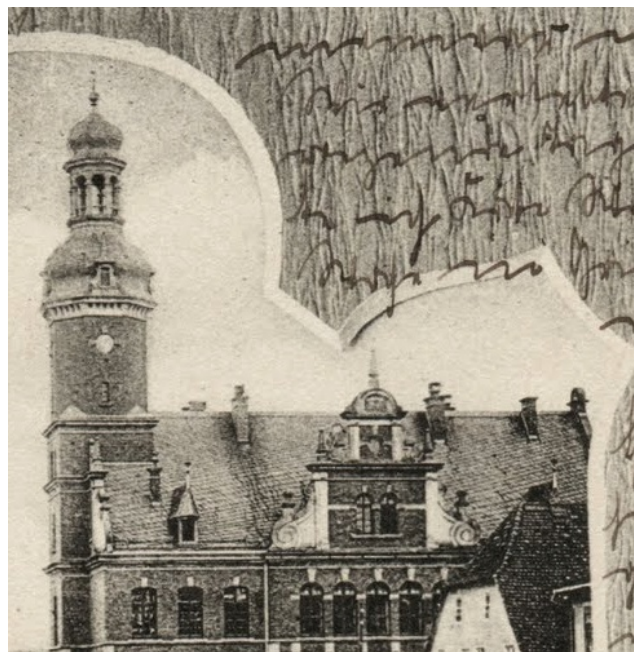
Pierwotnie hełm wieży był kryty łupkiem, pokrycie dachu prawdopodobnie również było wykonane z łupka układanego w karo (Fot. 3), wymienionego następnie na eternit (informacja z karty ewidencyjnej).

Fot. 3 Zbliżenie na fragment fotografii archiwalnej/pocztówki z 1901 roku. Widoczne pokrycie dachu korpusu ułożone w karo oraz oryginalny układ latarni.

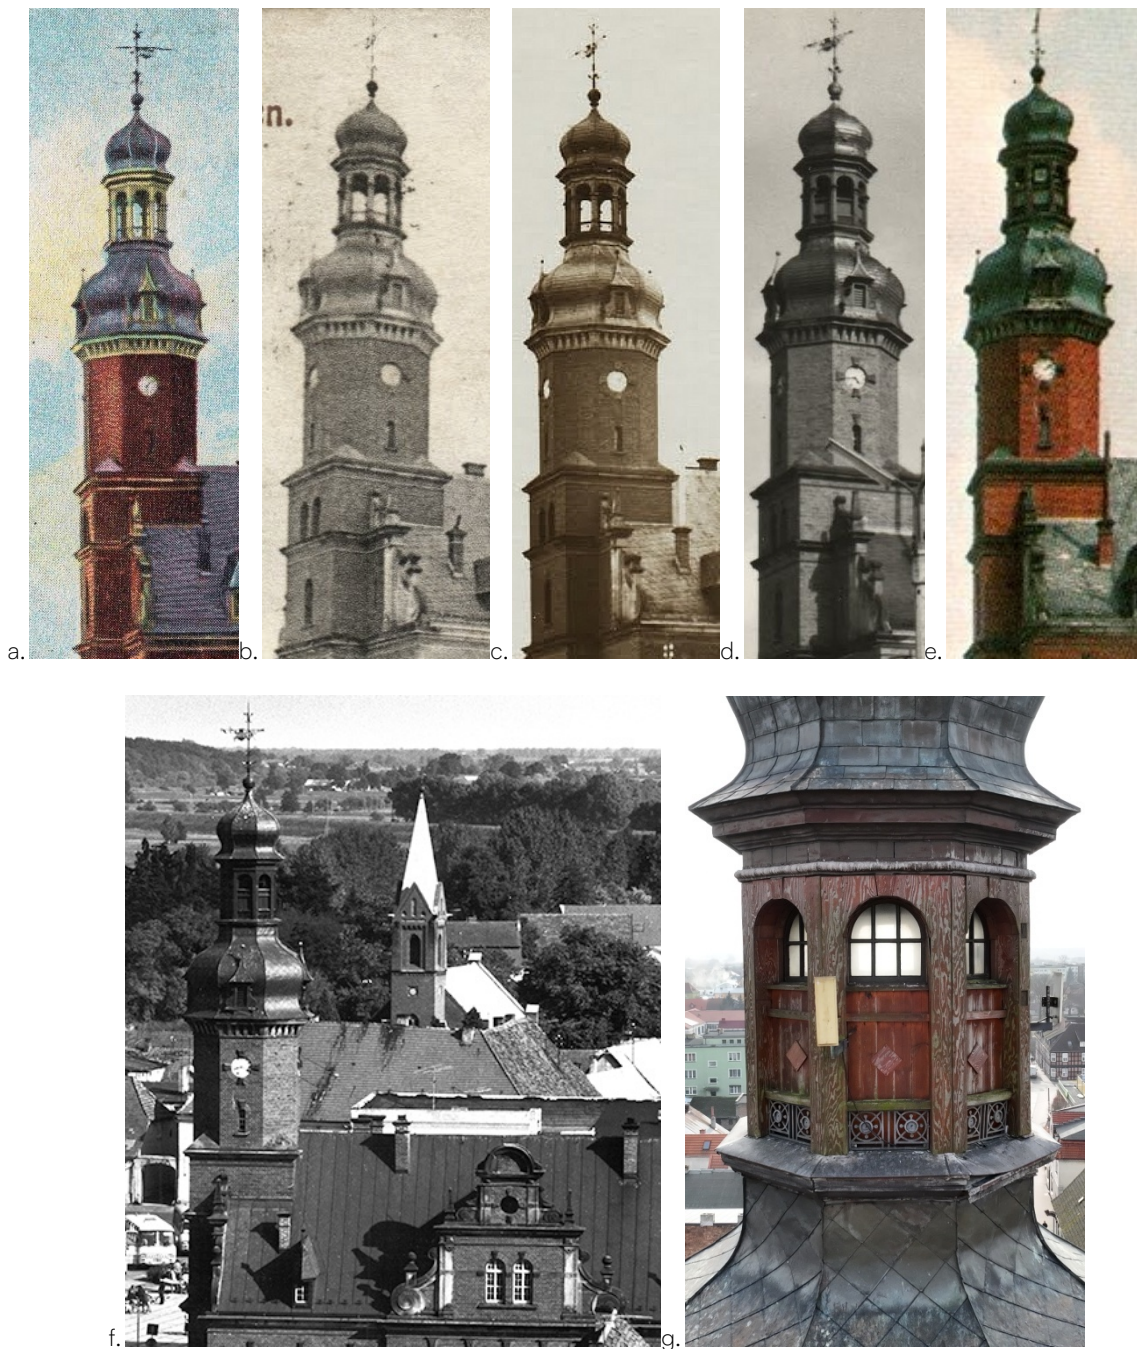
Fot. 4 Zbliżenie na wieżę i pokrycie dachu, widok w z okresu: a.1905 r., b. 1915-25 r., c. 1930-40 r., d. 1965 r., e,1982-85 r., f. 1980-1990 r., g. 2024 r.

W wyniku prac prowadzonych najprawdopodobniej po roku 1985 pokrycie dachu i hełmu wymieniono na istniejące, z blachy miedzianej (Fot. 4. - f.).

prostokątne wydłużone otwory na osiach, powstały przez zwieńczenie filarów stojących w narożnikach łukiem pełnym (w formie arkady) (Fot. 4 — a-c). Po wojnie otwory w latarni zostały częściowo zasłonięte w dolnej partii (Fot. 4 — d-e). Brak danych co do daty ostatniego większego remontu dachu i wieży w trakcie którego zostało wymienione pokrycie dachu i hełmu jednak jak opisano wyżej miało to miejsce prawdopodobnie po 1985 roku. W tym okresie wykonano również przekształcenie — zabudowę (lub całkowitą wymianę) okładzinami drewnianymi konstrukcji latarni, całkowite przesłonięcie otworów płycinami i okienkami, istniejącymi do dzisiaj (Fot. 4 — f-g).

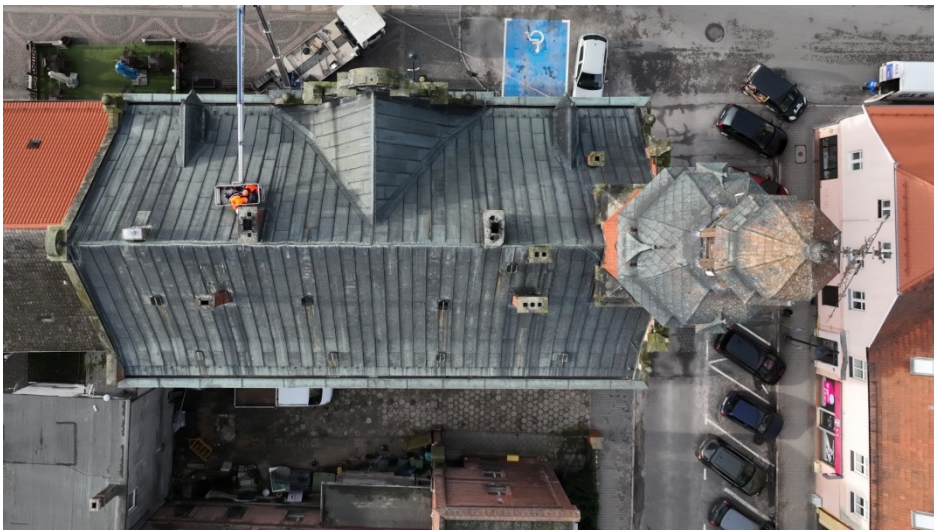
Fot. 9 Widok z góry.

Obecny stan zachowania pokrycia dachu i hełmu jest dobry jednak występują lokalne nieszczelności o czym świadczą miejscowe zawilgocenia więźby dachowej (stan zachowania więźby opisany w opracowaniu *Ocena stanu technicznego więźby dachowej budynku „Ratusza” w Drezdenku z 2024 r.*, autorstwa inż. bud Dariusza Skrzypczaka). Konieczne jest wykonanie napraw blachy. Powierzchnia blachy miedzianej jest pokryta warstwą naturalnej patyny, chroniącej przed dalszą korozją — nie należy jej usuwać. Na powierzchni blachy widoczne są także szare nawarstwienia oraz, od strony wschodniej łuszczące się ciemne (czarne) nawarstwienie. Można przypuszczać, że są to związki miedzi (Cu<sub>2</sub>(OH)<sub>2</sub> · SO<sub>4</sub> i CuO) powstające w procesie tworzenia patyny szczególnie w atmosferze przemysłowej. Uwagę zwraca również rudy zacieki na powierzchni blachy miedzianej. Powstał na skutek zaciekania wody opadowej z rdzawymi produktami korozji pręta stalowego — elementu konstrukcji podtrzymującej komin. Stalowa konstrukcja wymaga przeglądu, ewentualnej wymiany skorodowanych elementów i zabezpieczenia antykorozyjnego metalu (Fot. 5). Ponadto miejscami można zaobserwować nieestetyczne pozostałości ptasich odchodów.
